DEKRA's commission No. : PKOL(W)/LODZ/64174/26/07/10  
commission/ damage No. : 21/000686  
Date of commission: 10-07-2026

**DEKRA Poland - Headquarters**  
02-673 Warszawa, ul. Konstruktorska 12A

| Model | Sorento 20-24 |
| Type / version | Sorento 2.2 CRDi Prestige Line 4WD DCT 7os. |

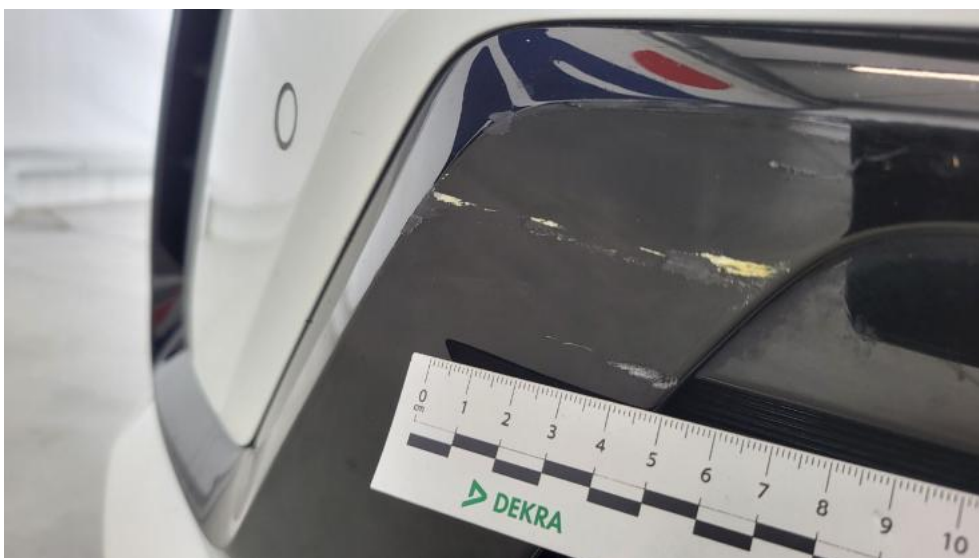
**Photo 48.**

Listwa śr zderzaka przedniego - Rysa/odprysk 1

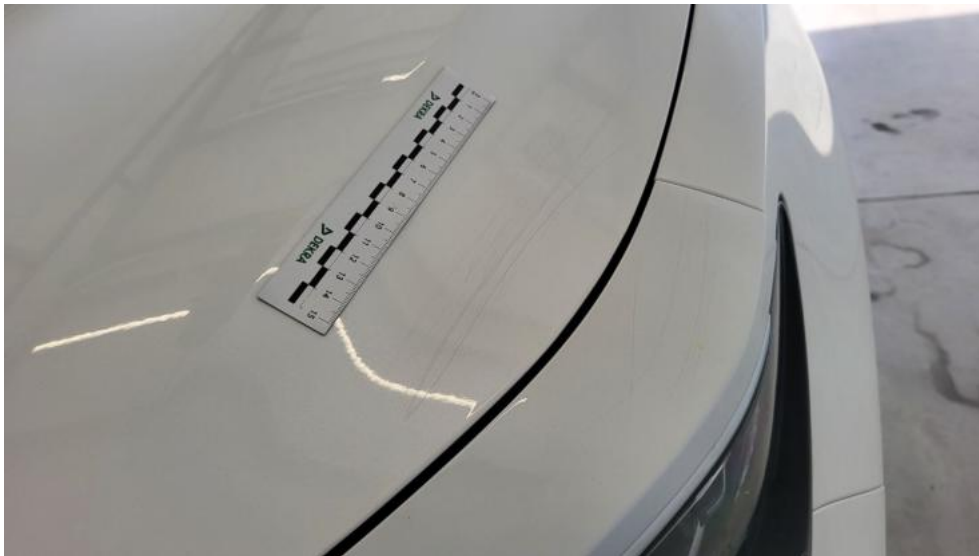
**Photo 49.**

Pokrywa komory silnika - Rysa/odprysk 1

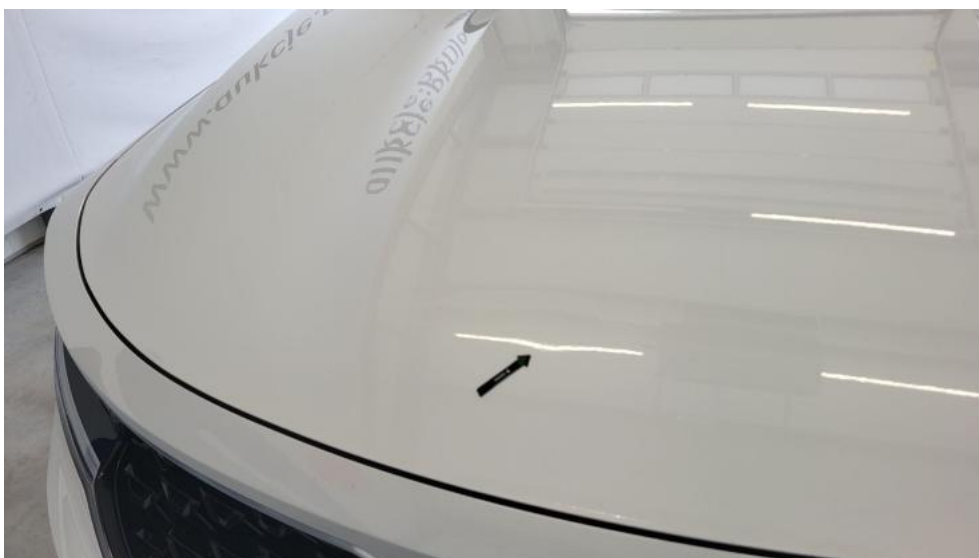
**Photo 50.**

Pokrywa komory silnika - Wgniecenie/odkształcenie 1

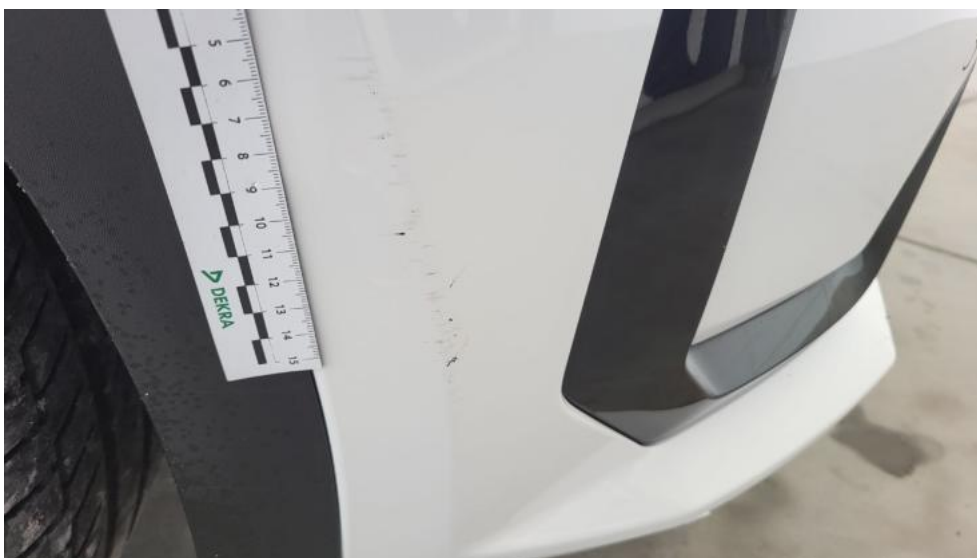
**Photo 52.**

Zderzak - Rysa/odprysk 2

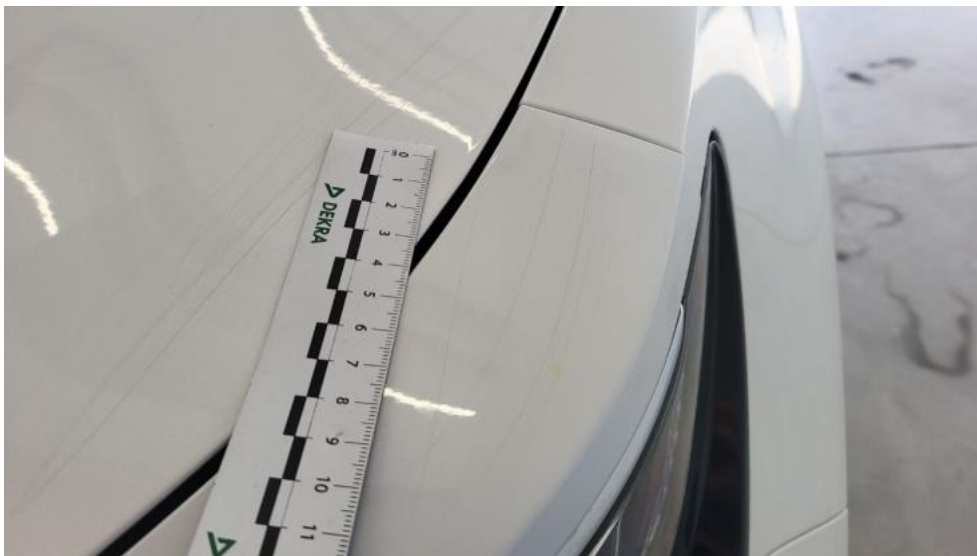
**Photo 53.**

Zderzak() - Rysa/odprysk 3

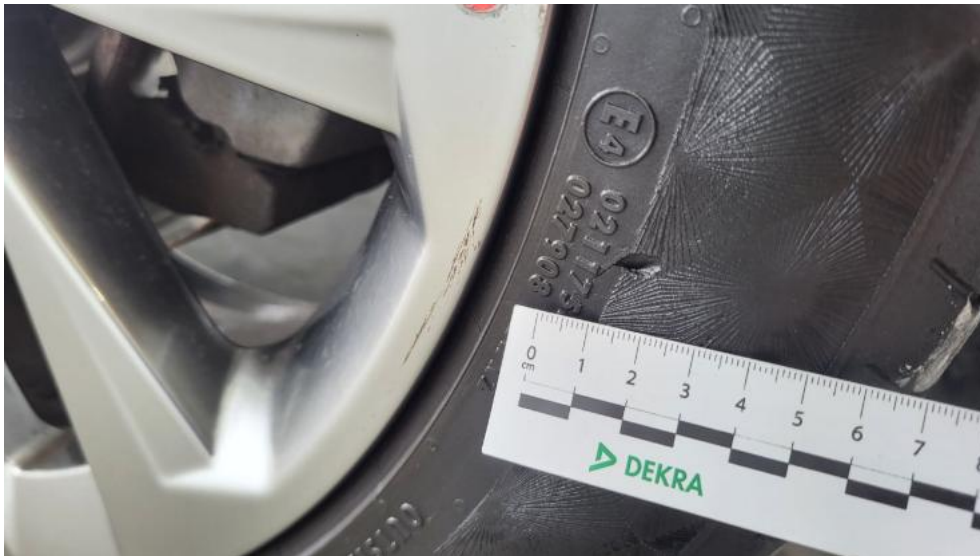
**Photo 55.**

Opona przednia P - Pęknięcie/rozerwanie 1

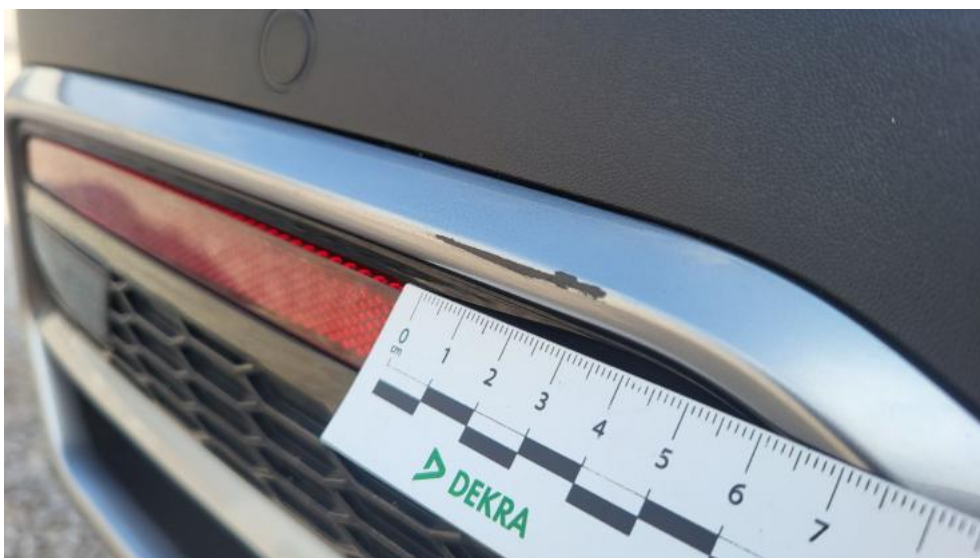
**Photo 56.**

Listwa śr zderzaka tylnego - Rysa/odprysk 1

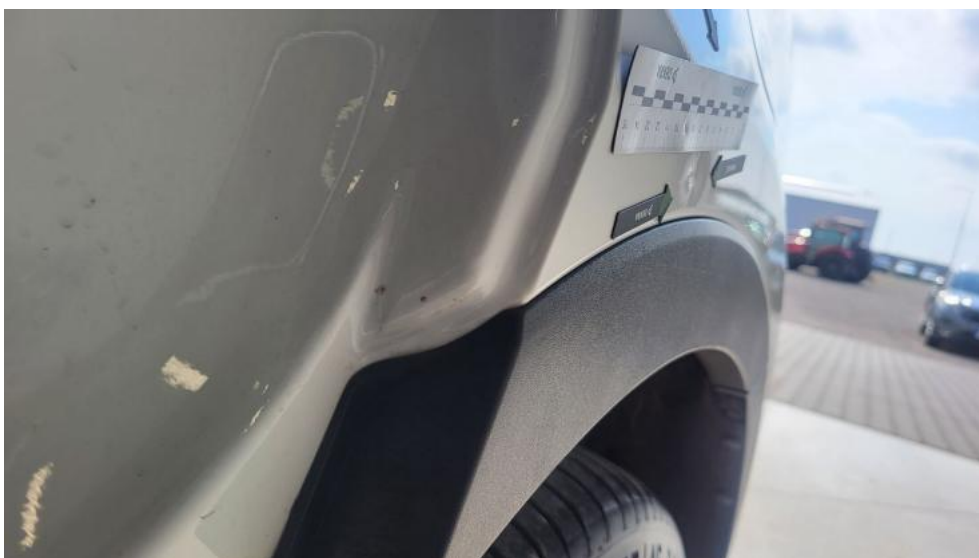
**Photo 58.**

Błotnik tylny L / Ściana boczna L - Wgniecenie/odkształcenie 1

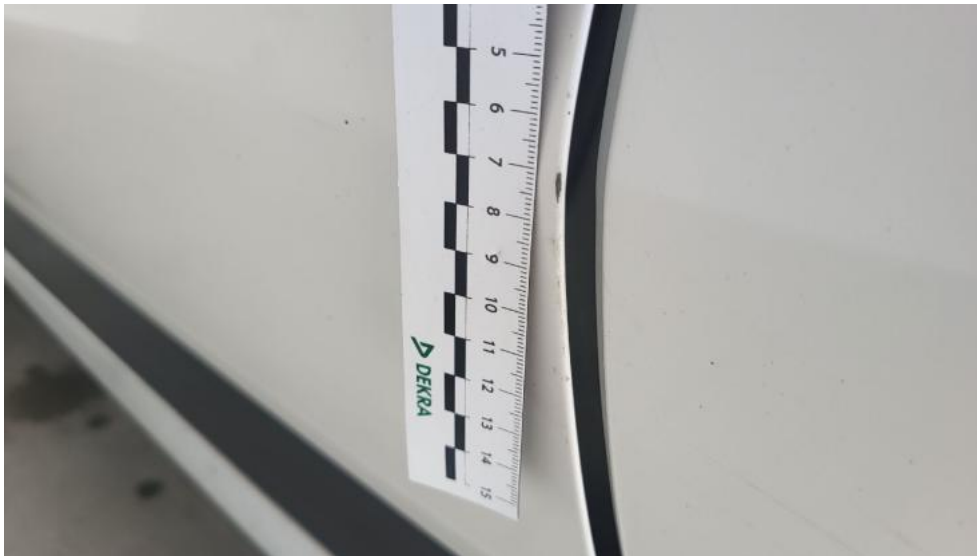
**Photo 59.**

Drzwi przed L - Rysa/odprysk 1

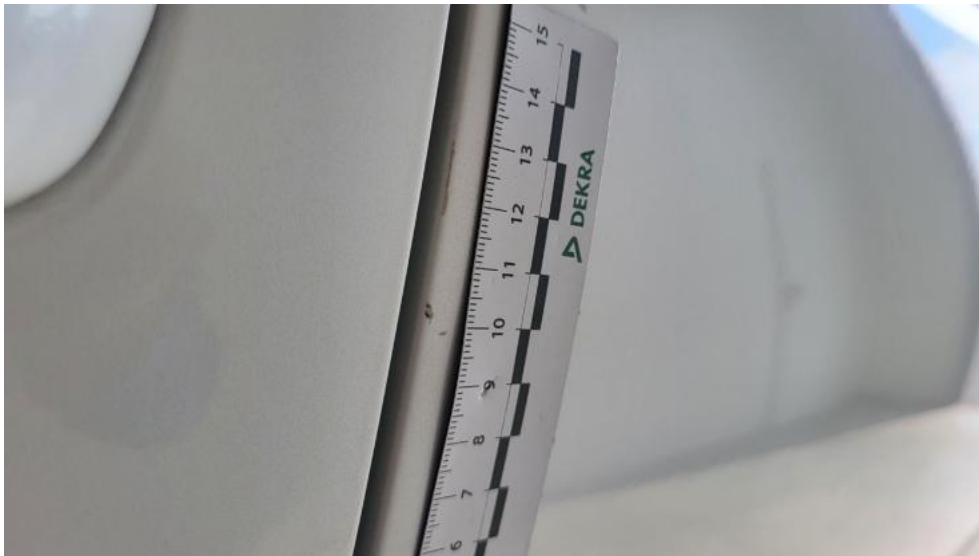
**Photo 61.**

Drzwi tylne L - Rysa/odprysk 1

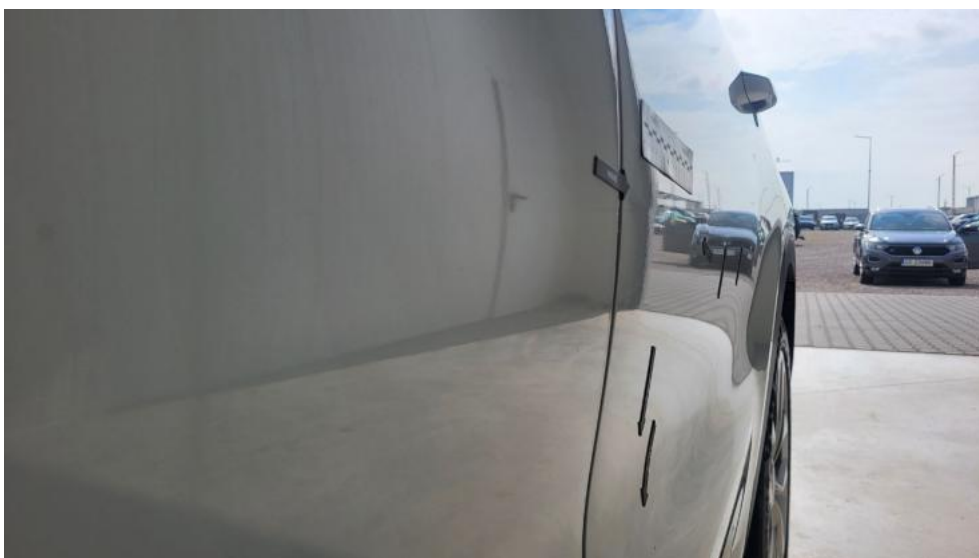
**Photo 62.**

Drzwi tylne L - Wgniecenie/odkształcenie 1

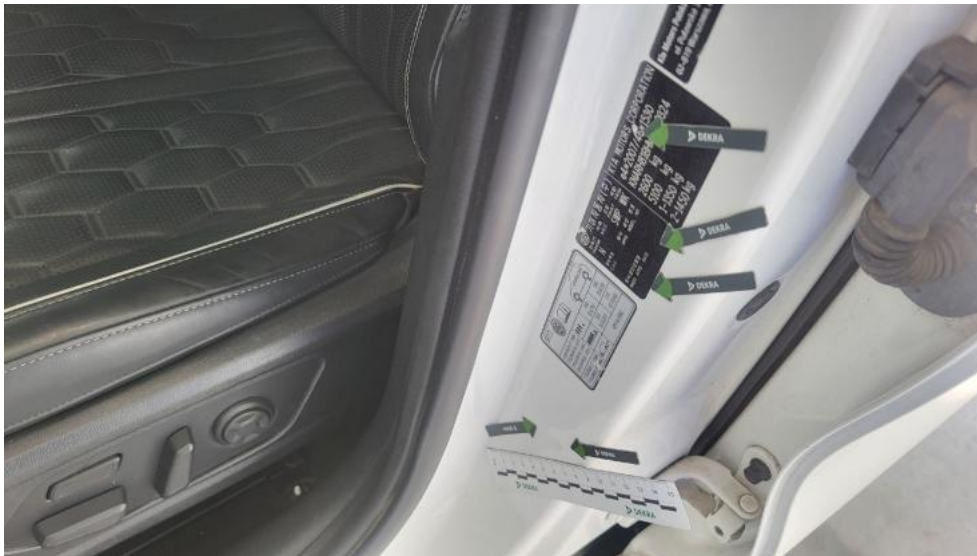
**Photo 63.**

Słupek środkowy L - Wgniecenie/odkształcenie 1

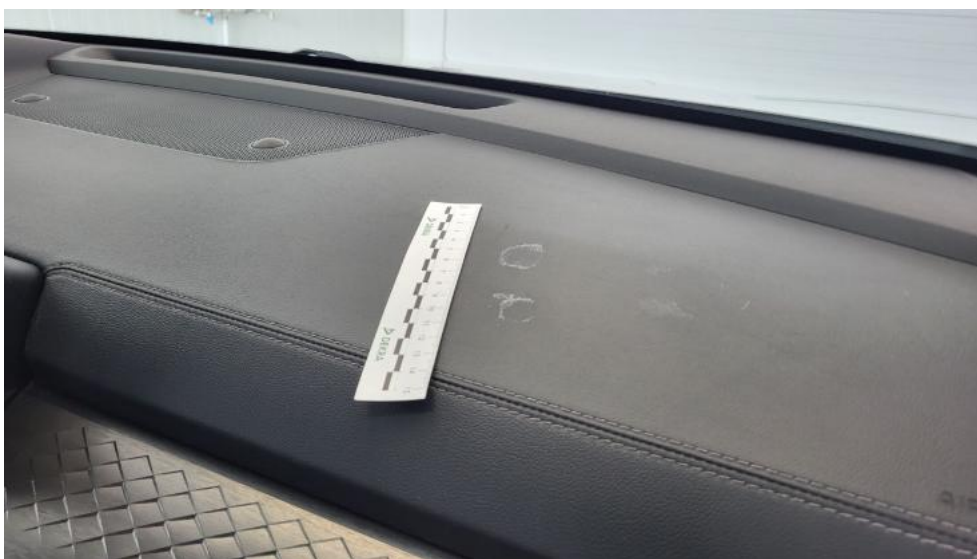
**Photo 65.**

Deska rozdzielcza - Inne 1

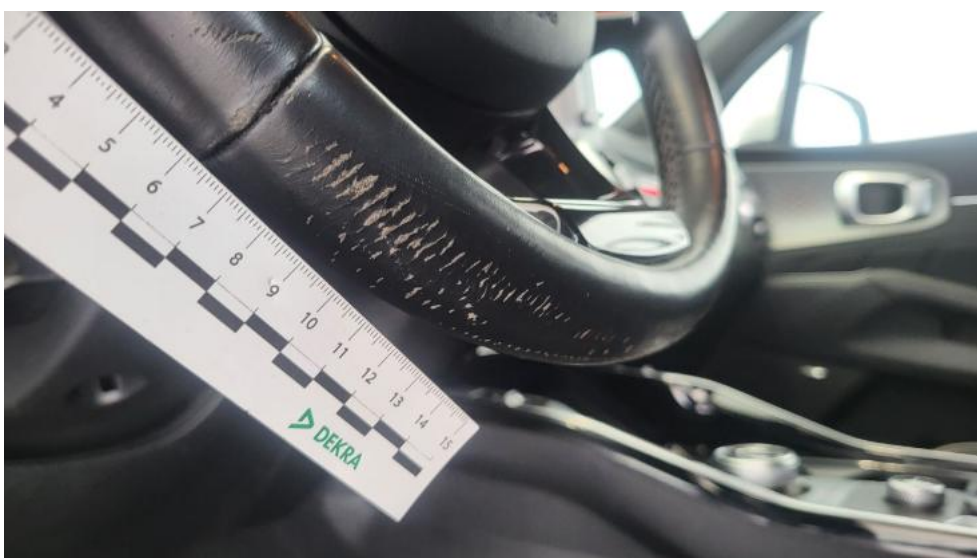
**Photo 66.**

Koło kierownicy - Rysa/odprysk 1

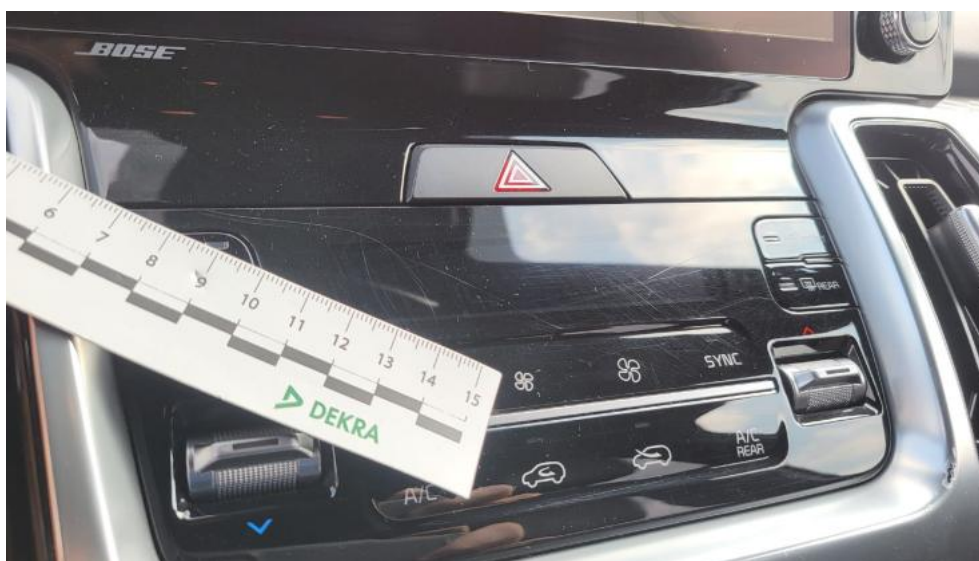
**Photo 67.**

Konsola środkowa - Rysa/odprysk 1

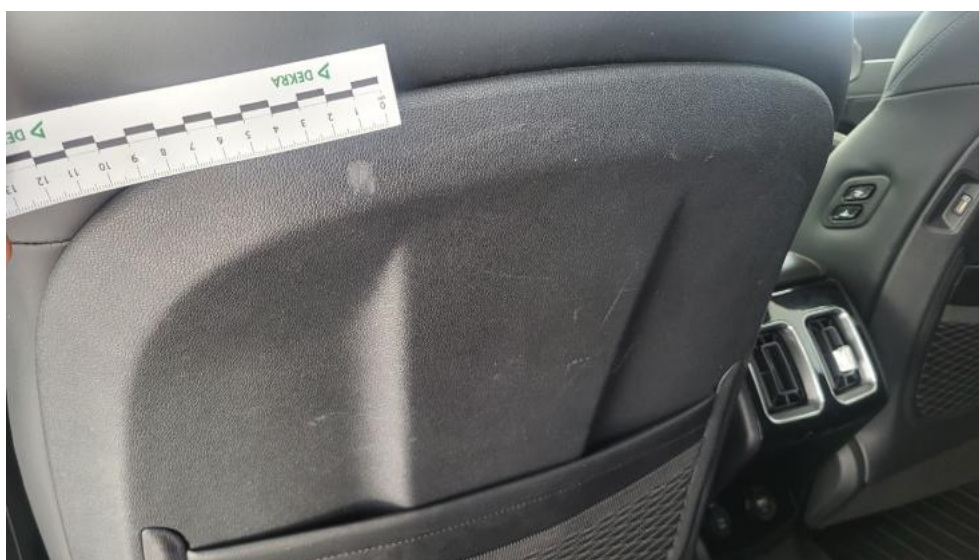
**Photo 68.**

Fotel prz. lew. - Rysa/odprysk 1

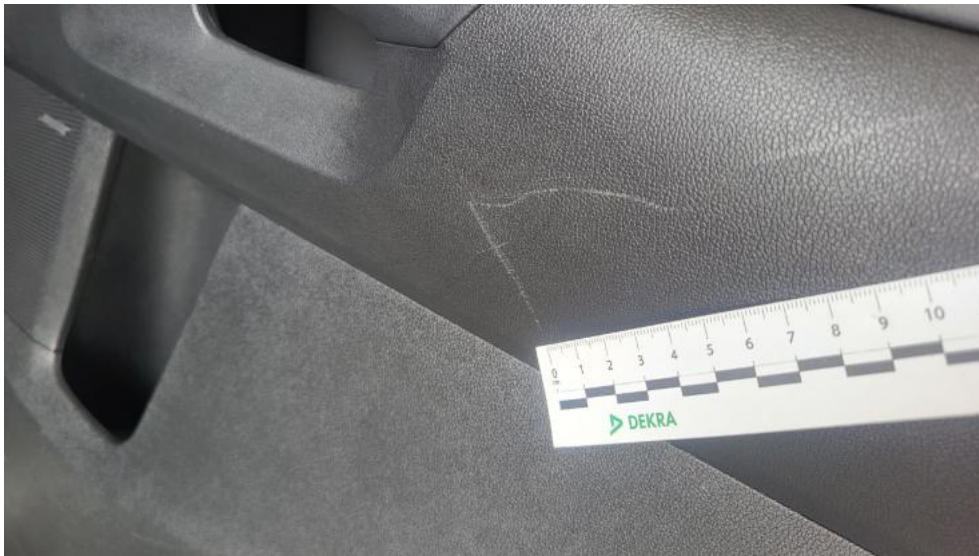
**Photo 71.**

Tapicerka drzwi tylnych P - Rysa/odprysk 1

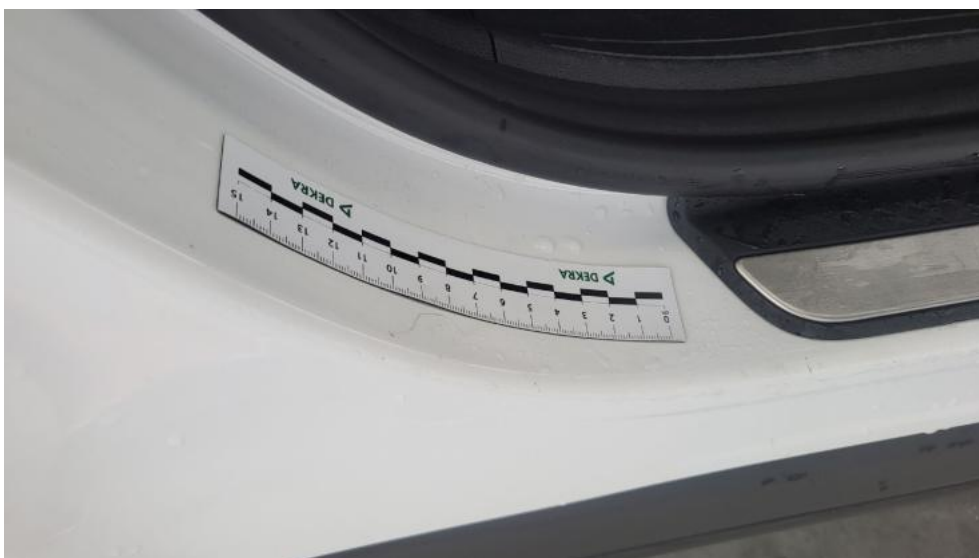
**Photo 72.**

Listwy progowe praw. - Rysa/odprysk 1

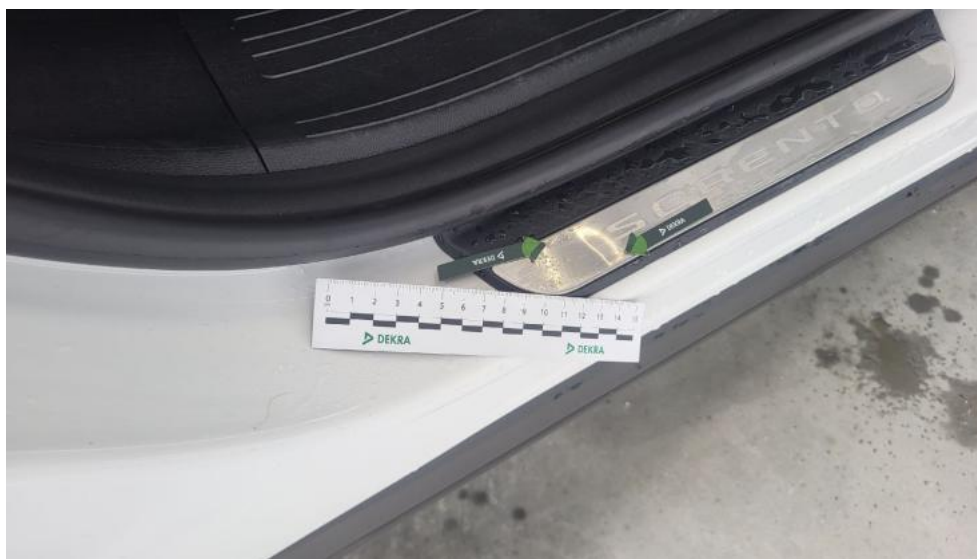
**Photo 73.**

Listwy progowe praw. - Wgniecenie/odkształcenie 1
