Nr zlecenia DEKRA: PKOL(W)/LODZ/61977/26/07/06  
Nr zlecenia/szkody: 25/038213  
Data zlecenia: 06-07-2026

| Producent | SKYWORTH/SKYWELL |
| Model | ET5 22-24 |
| Typ/wersja | ET5 72kWh Luxury |

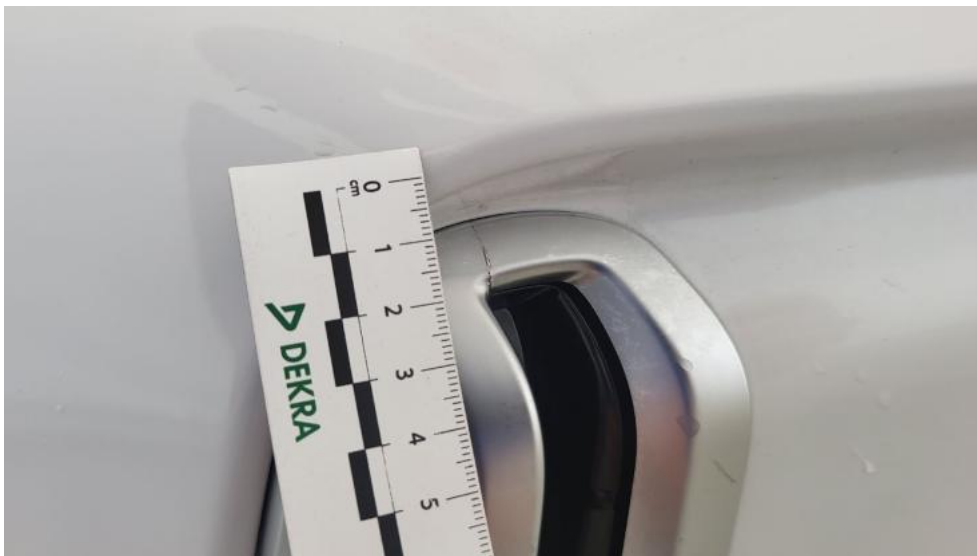
**Fot. 43.**

Kratka/zaślepka halogenu P - Pęknięcie/rozerwanie 1

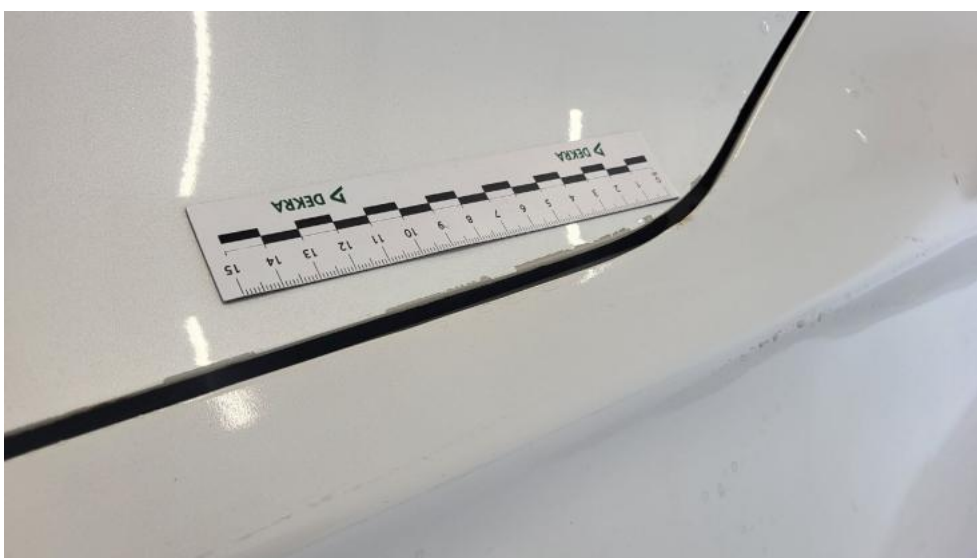
**Fot. 46.**

Pokrywa komory silnika - Rysa/odprysk 2

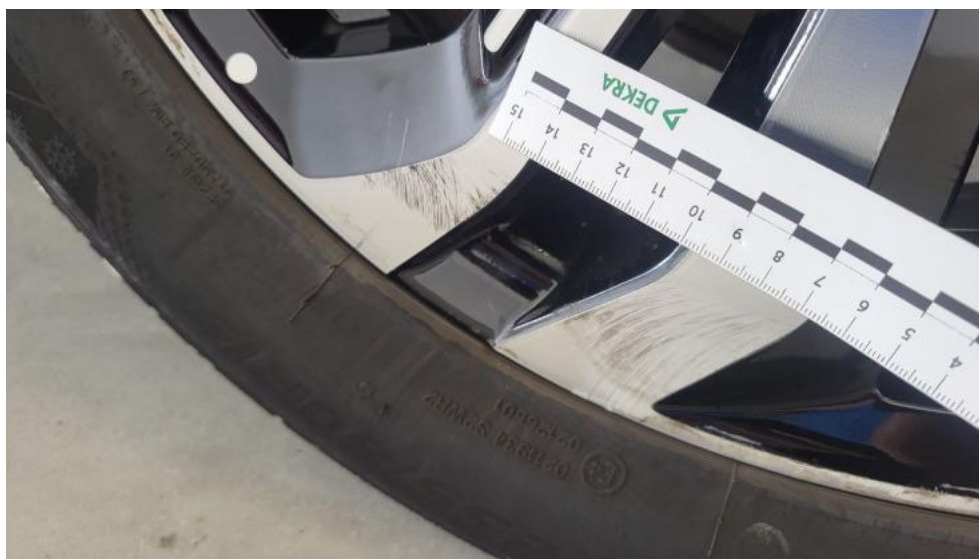
**Fot. 53.**  
Felga aluminiowa przednia P - Rysa/odprysk 1

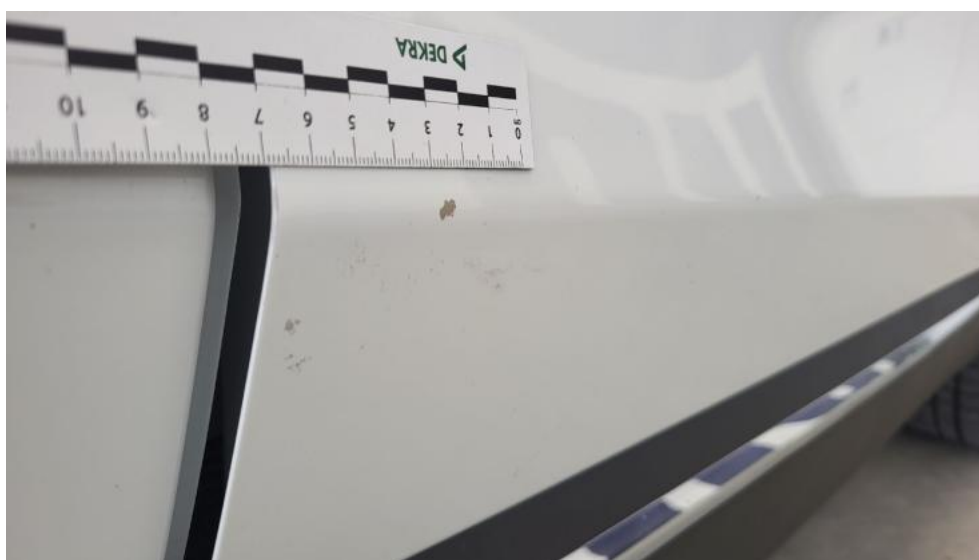
**Fot. 54.**  
Drzwi przednie P - Rysa/odprysk 1

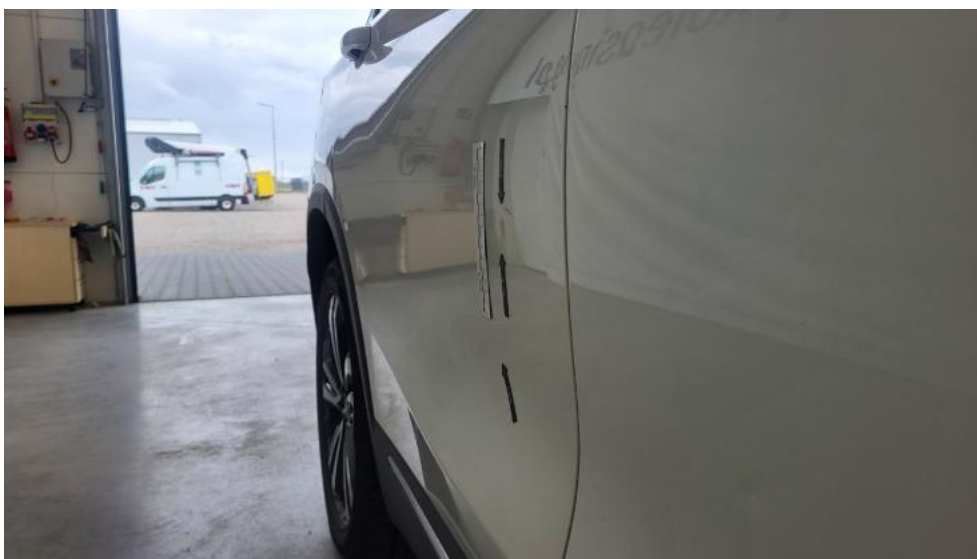
**Fot. 57.**

Drzwi tylne P - Wgniecenie/odkształcenie 1

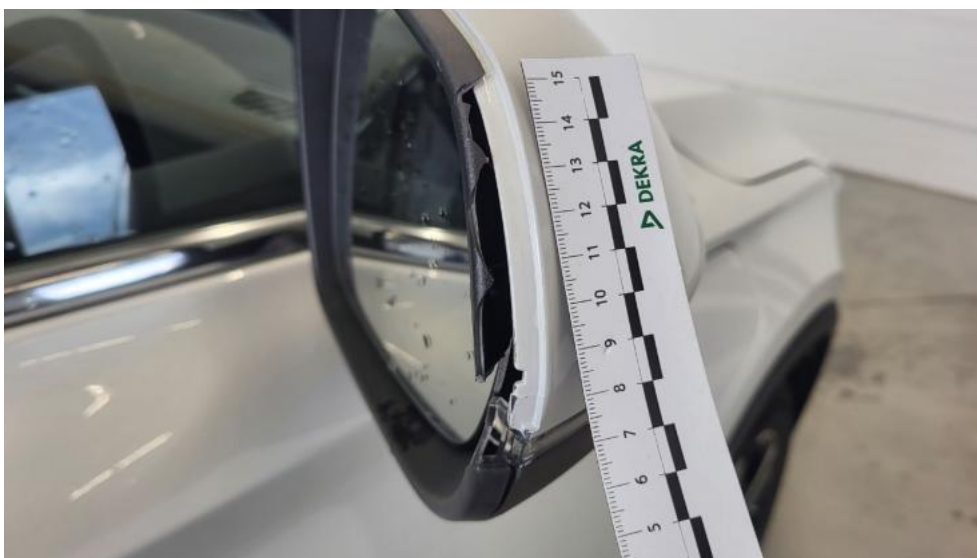
**Fot. 58.**

Lusterko zew P - Pęknięcie/rozerwanie 1

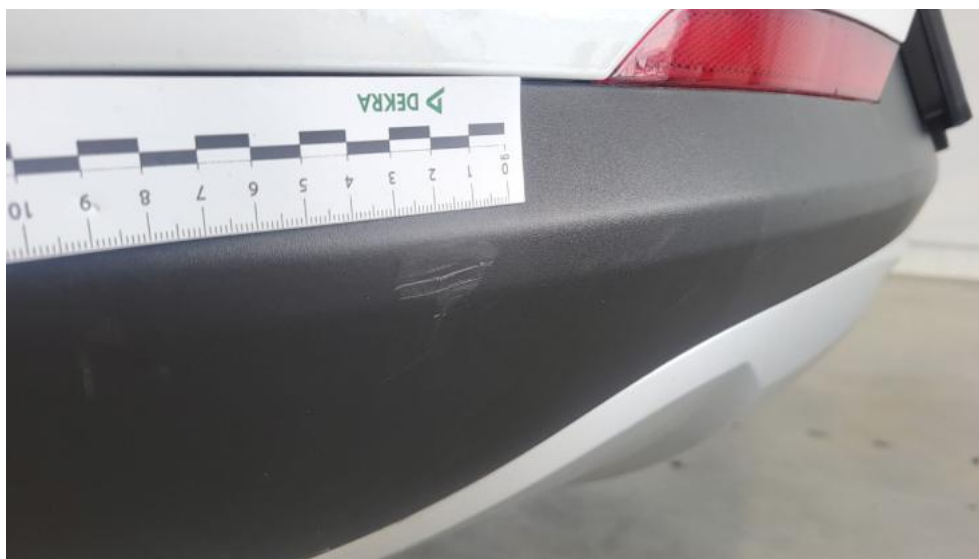
**Fot. 61.**

Zderzak tylny - Rysa/odprysk 1

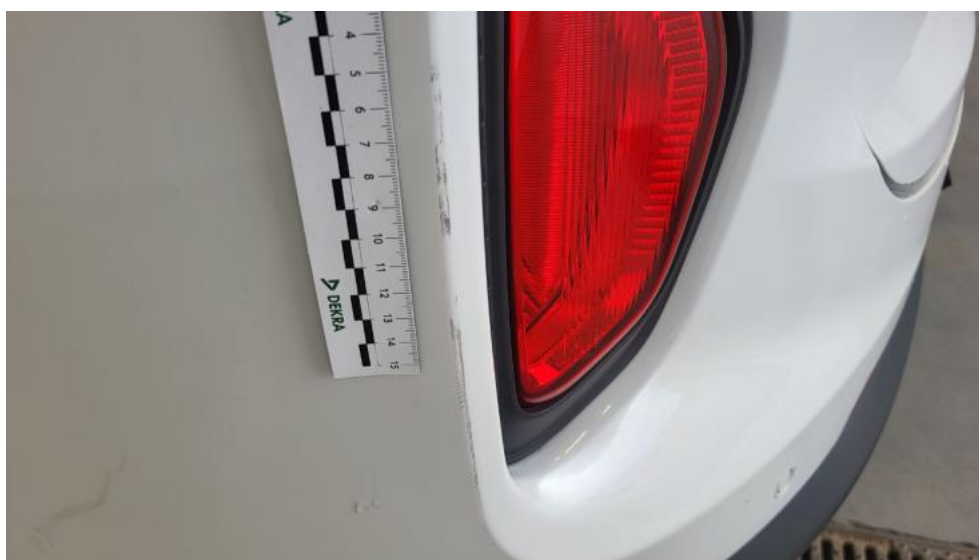
**Fot. 62.**

Zderzak tylny cz L - Rysa/odprysk 1

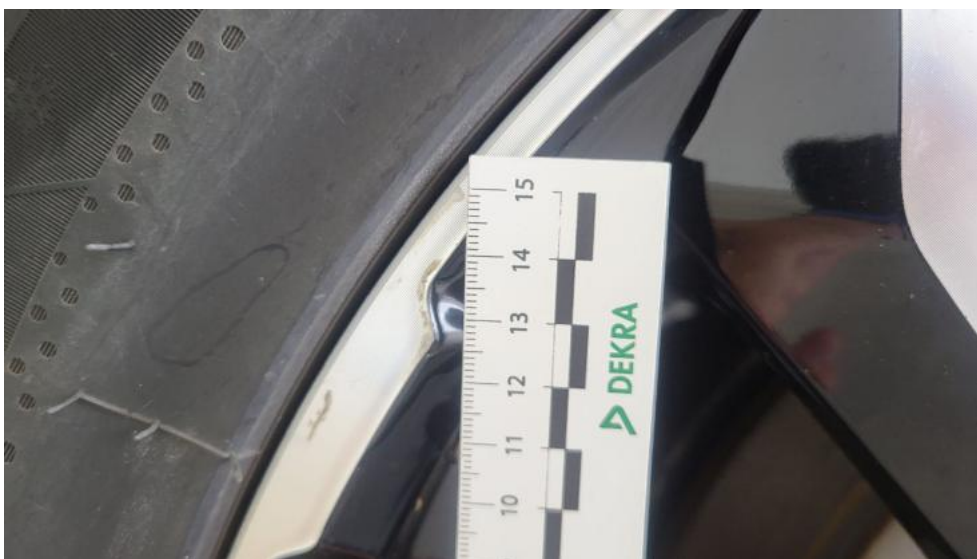
**Fot. 65.**

Felga aluminiowa tylna L - Rysa/odprysk 1

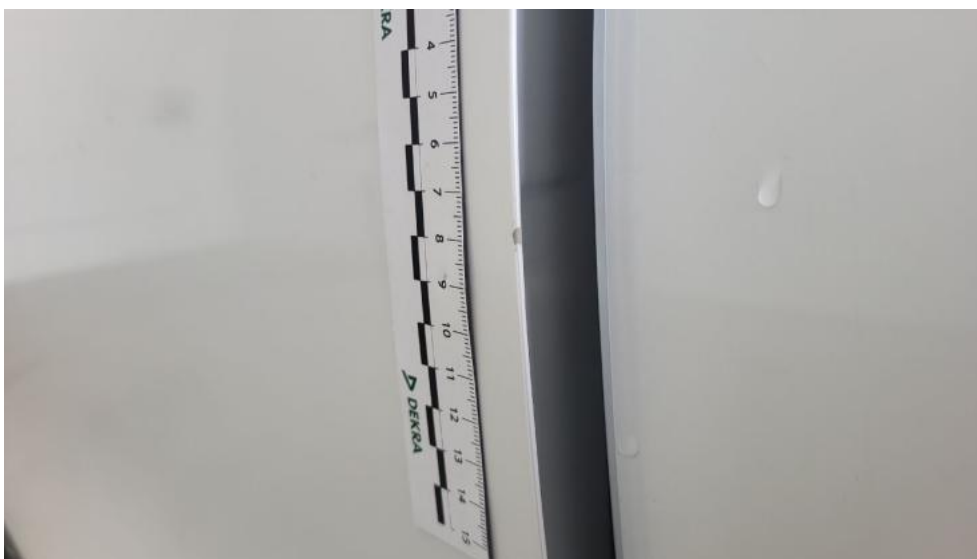
**Fot. 67.**

Drzwi przed L - Rysa/odprysk 1

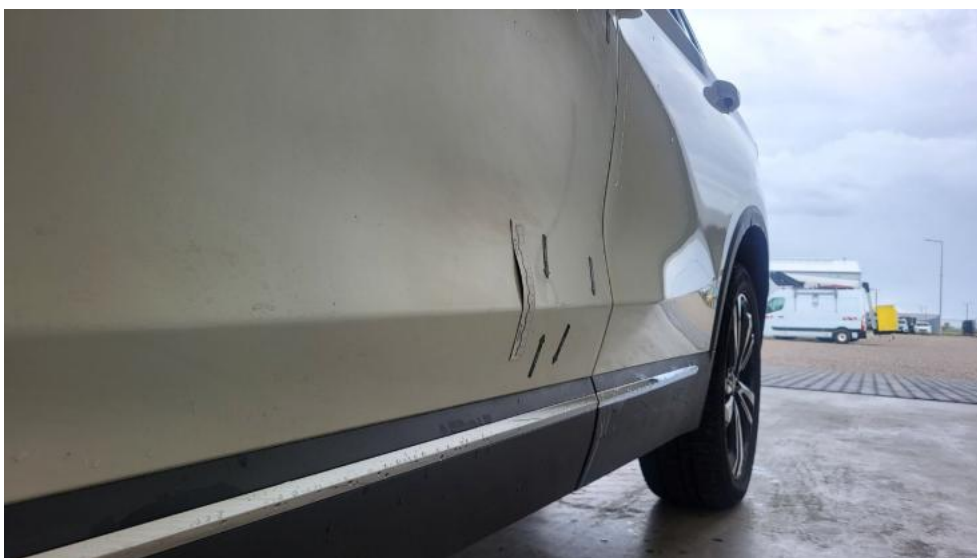
**Fot. 68.**

Drzwi przed L - Wgniecenie/odkształcenie 1

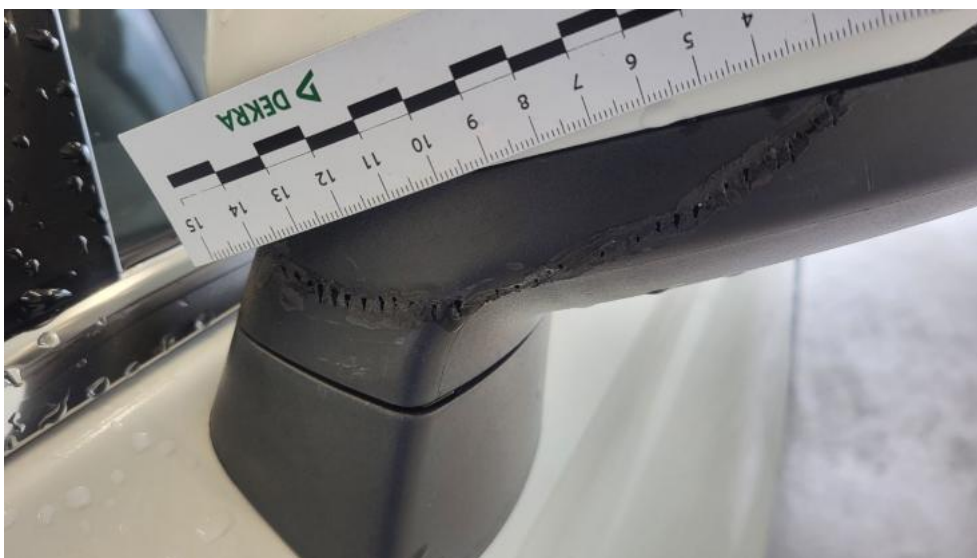
**Fot. 72.**

Lusterko zew L - Pęknięcie/rozerwanie 1

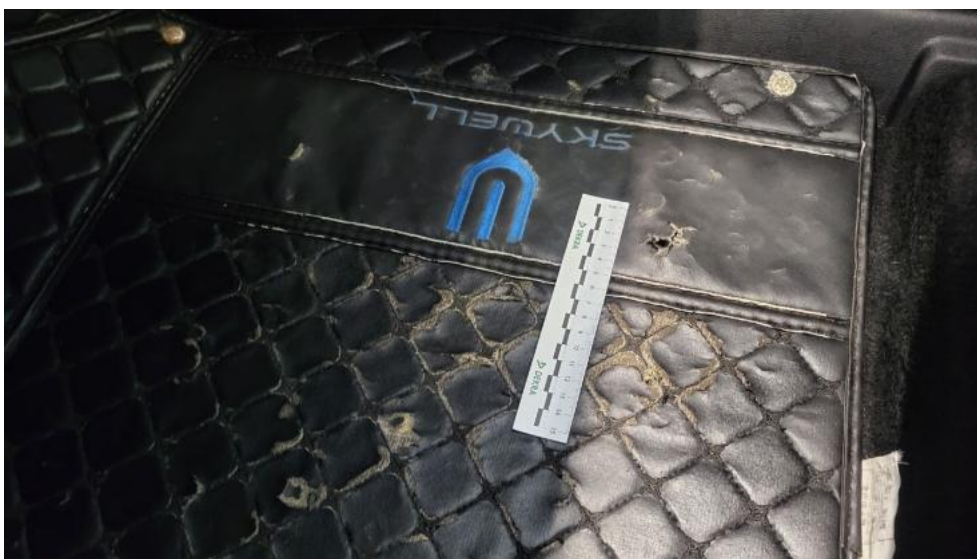
**Fot. 83.**  
Dywanik prze P - Pęknięcie/rozerwanie 1

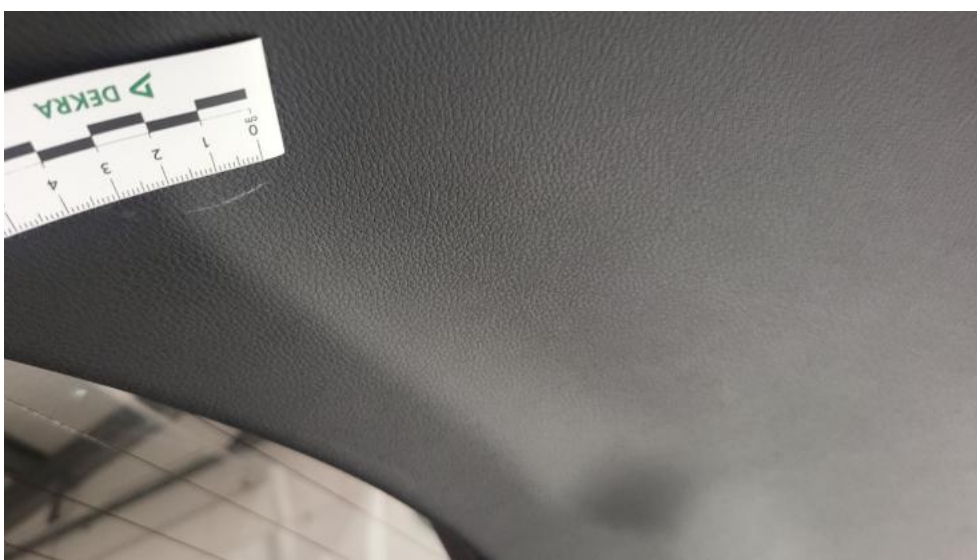
**Fot. 84.**  
Wykładzina pokrywy tylnej - Rysa/odprysk 1
