DEKRA's commission No. : PKOL(W)/LODZ/47490/26/05/22
 commission/ damage No. : 21/048388
 Date of commission: 22-05-2026

PKO Leasing SA
 Świętokrzyska 36
 00-116 Warszawa

Vehicle data

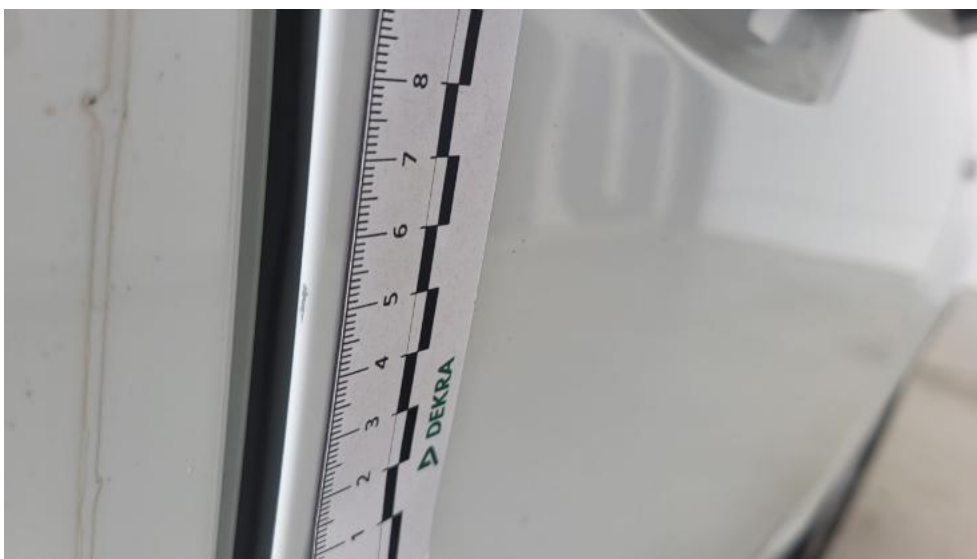
Photo 39.

Drzwi przednie P - Rysa/odprysk 1

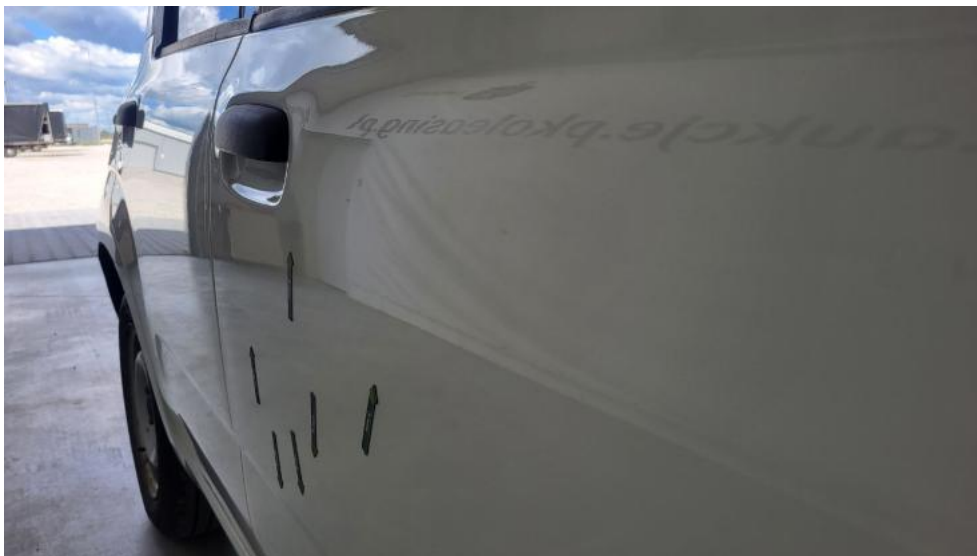
Photo 41.

Drzwi przednie P - Wgniecenie/odkształcenie 2

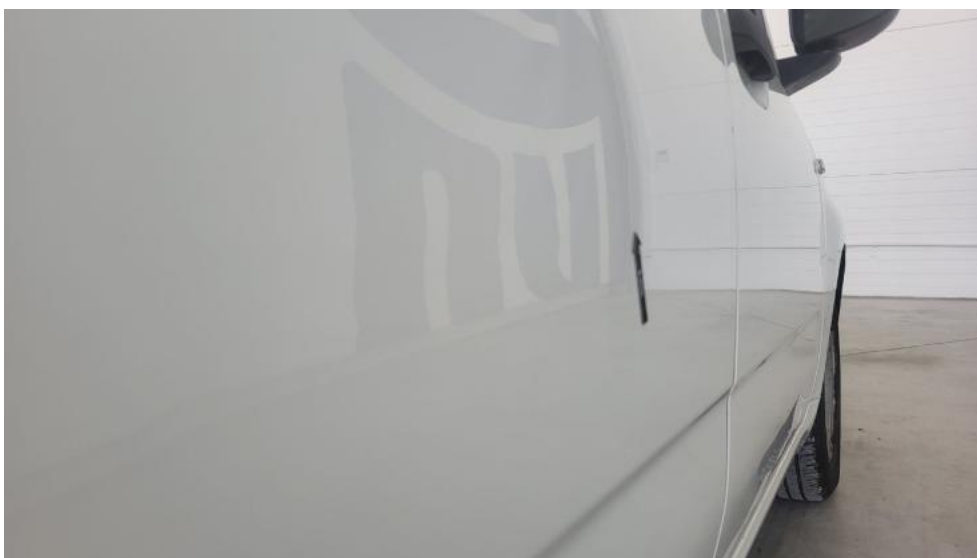
Photo 42.

Drzwi tylne P - Wgniecenie/odkształcenie 1

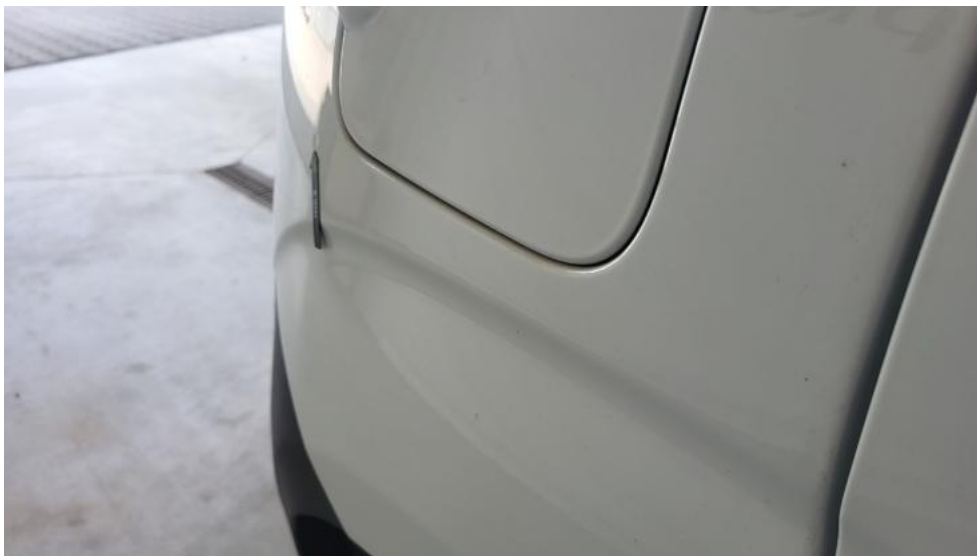
Photo 43.

Błotnik tylny P / Ściana boczna P - Wgniecenie/odkształcenie 1

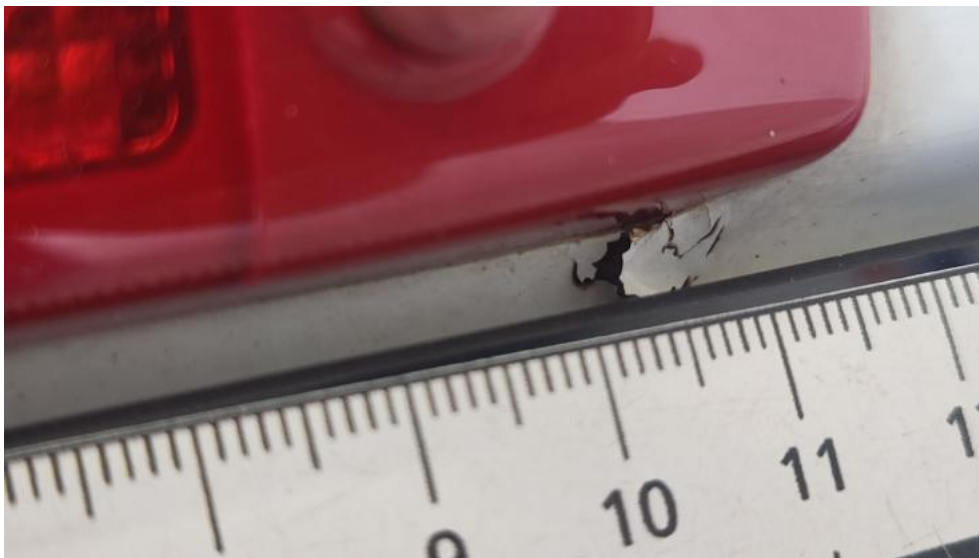
Photo 45.
Pokrywy bagażnika - Inne 1

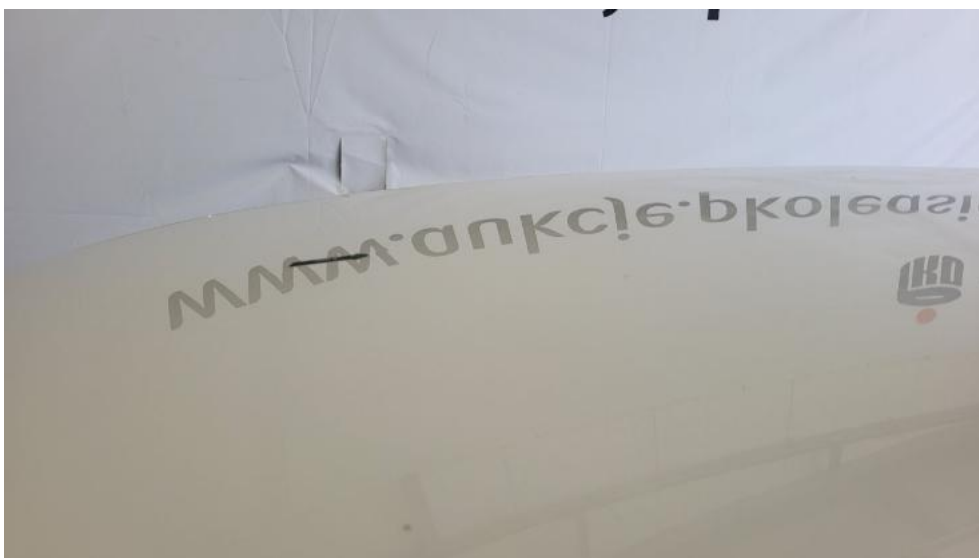
Photo 46.
Dach - Wgniecenie/odkształcenie 1

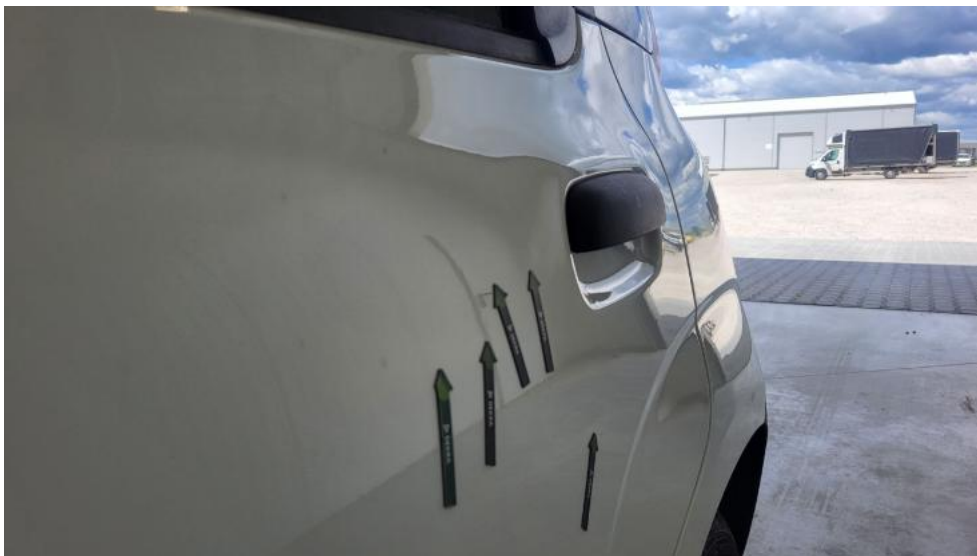
Photo 49.

Drzwi tylne L - Wgniecenie/odkształcenie 1

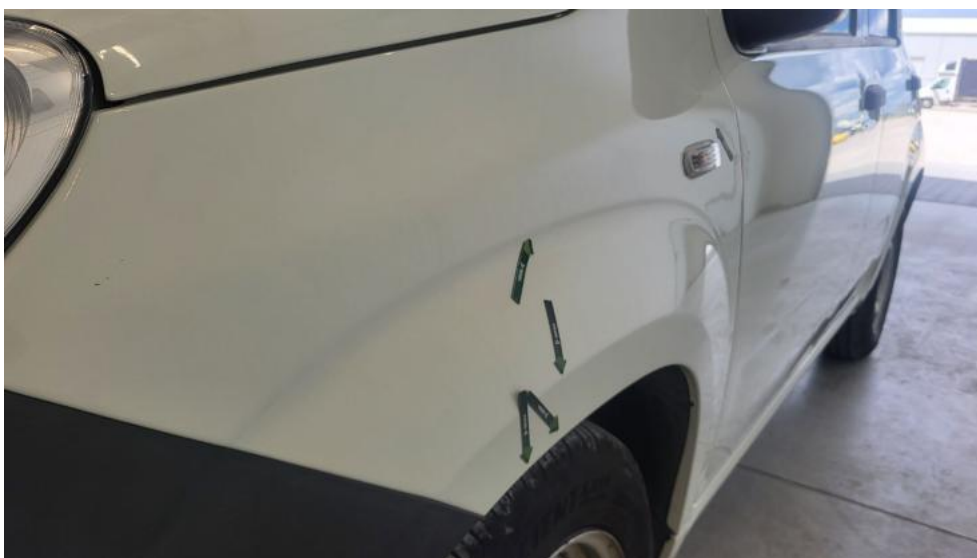
Photo 50.

Łotnik przedni L - Wgniecenie/odkształcenie 1

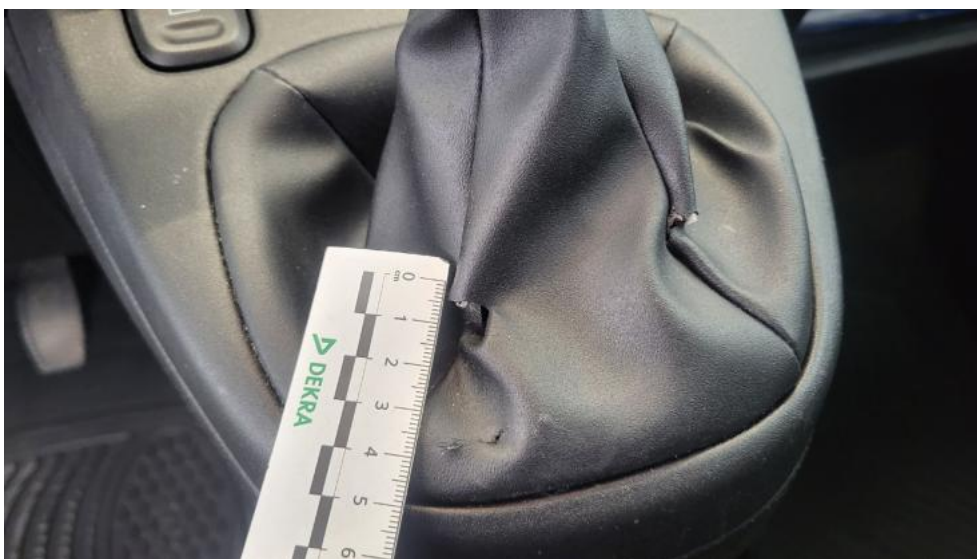
Photo 51.
Gałka dźwigni zmiany biegów - Pęknięcie/rozerwanie 1

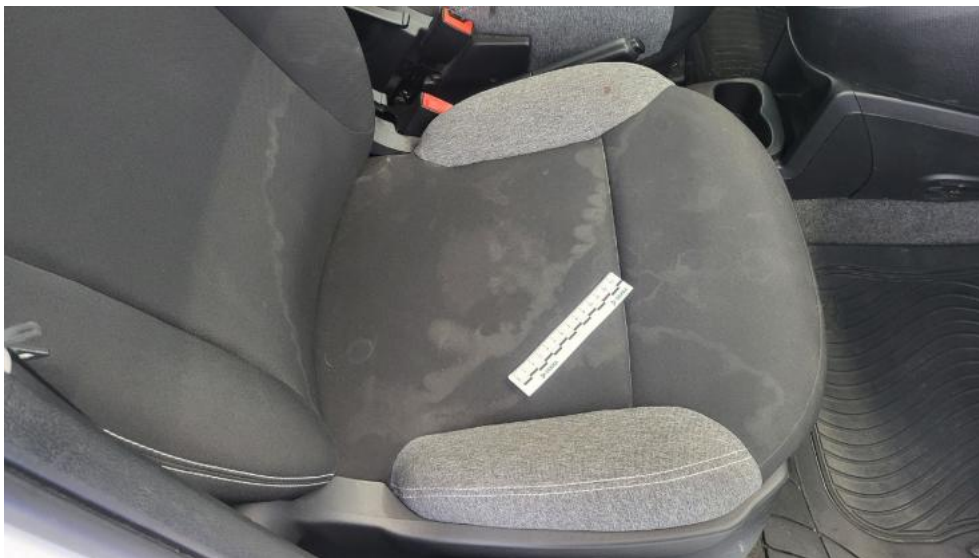
Photo 53.
Fotel prz. praw. - Inne 1

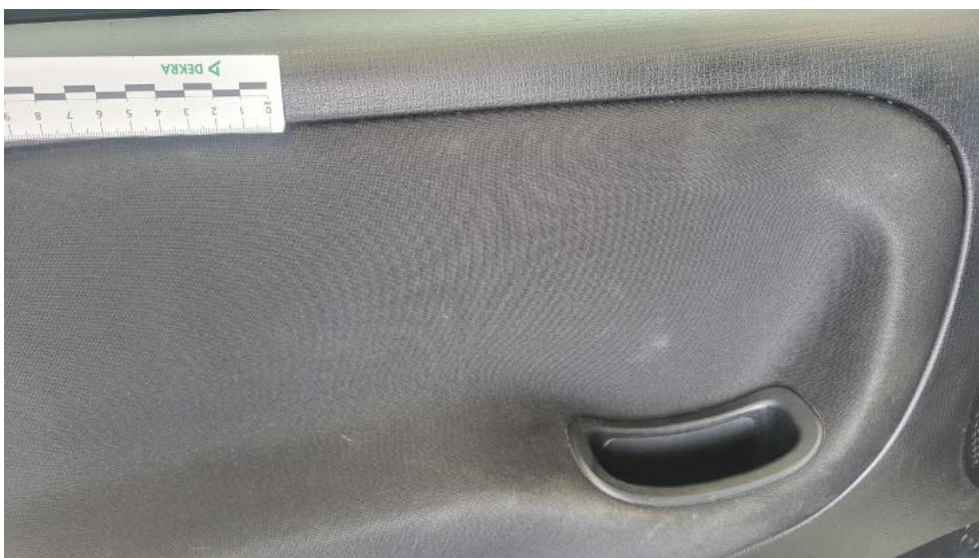
Photo 54.
Tapicerka drzwi przednich L - Inne 1

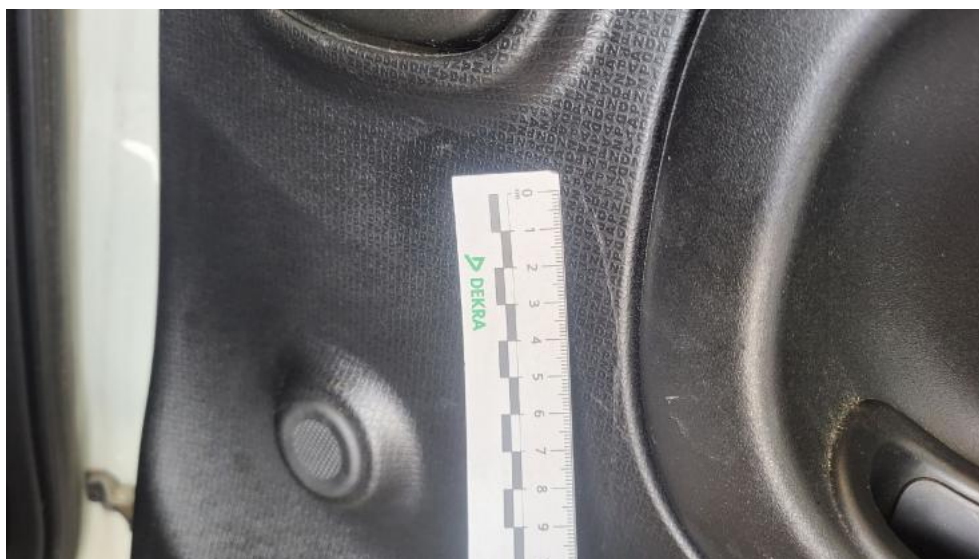
Photo 55.
Tapicerka drzwi tylnych P - Rysa/odprysk 1

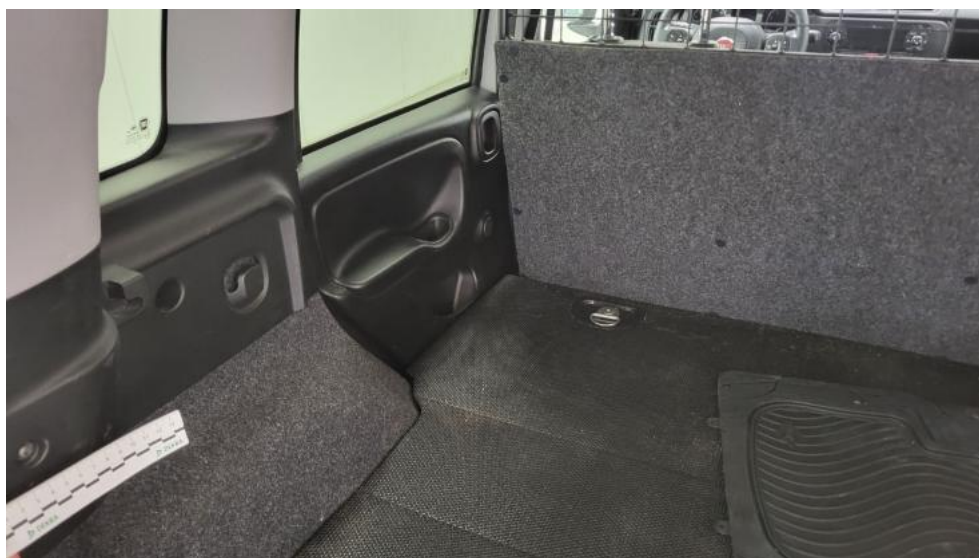
Photo 56.
Półka/roleta tylna - Inne 1
