Nr zlecenia DEKRA: PKOL(W)/LODZ/90117/26/09/25  
Nr zlecenia/szkody: 22/010960  
Data zlecenia: 25-09-2026

**DEKRA Polska - Centrala**  
02-673 Warszawa, ul. Konstruktorska 12A

| Producent | VOLVO |
| Typ/wersja | V60 B4 B Inscription aut |

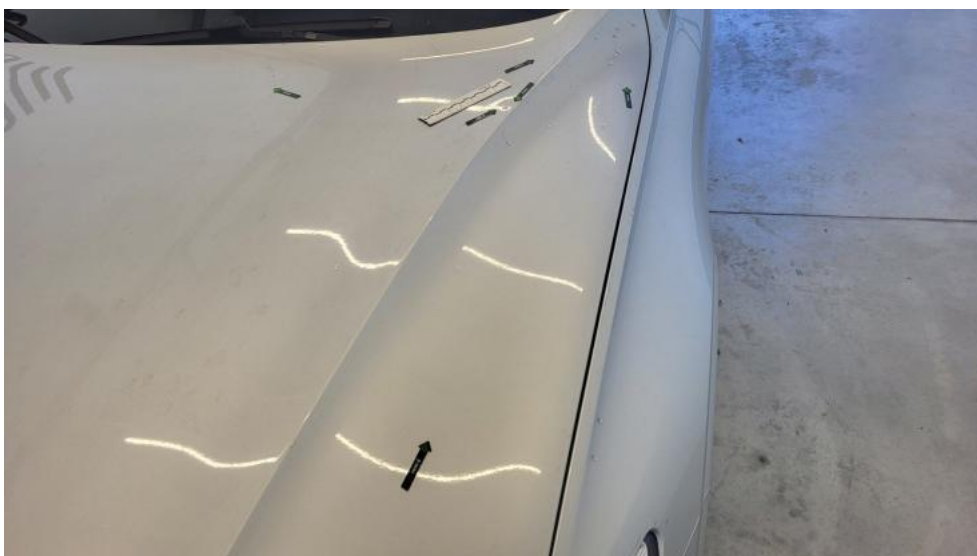
**Fot. 52.**  
Pokrywa komory silnika - Wgniecenie/odkształcenie 1

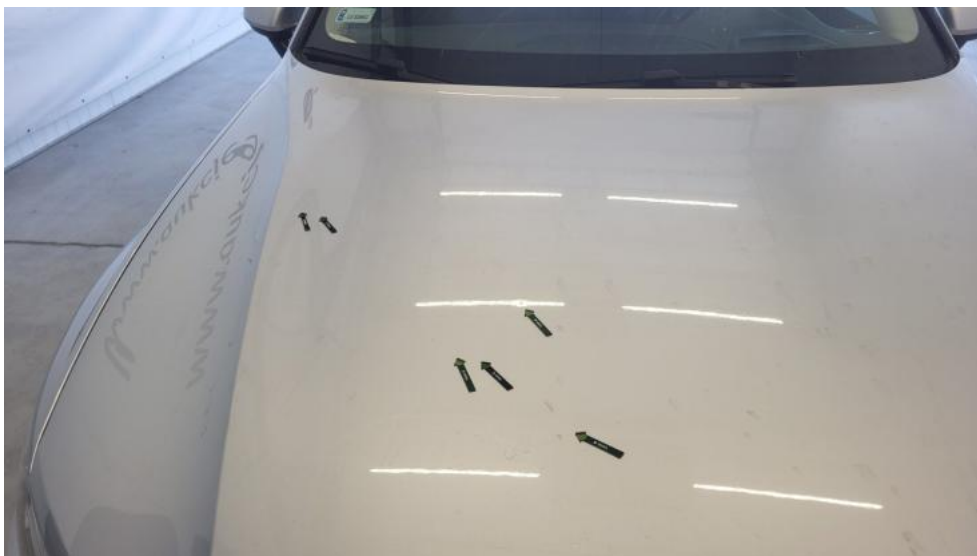
**Fot. 53.**

Pokrywa komory silnika - Wgniecenie/odkształcenie 2

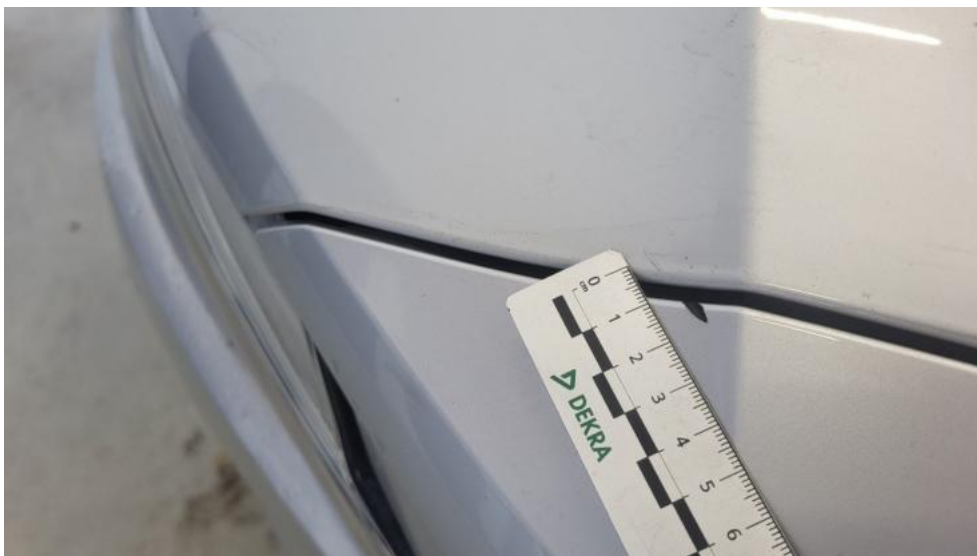
**Fot. 57.**  
Zderzak() - Rysa/odprysk 3

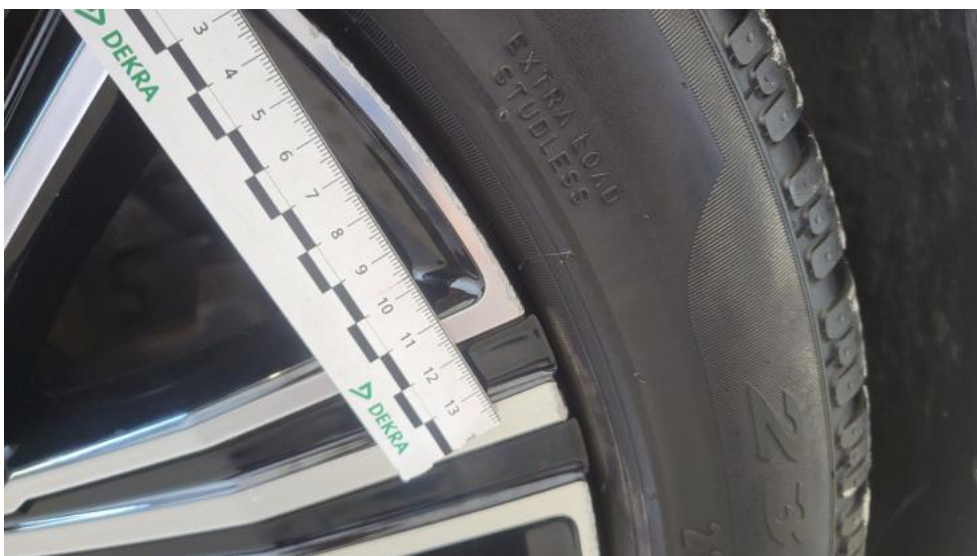
**Fot. 58.**  
Felga aluminiowa przednia P - Rysa/odprysk 1

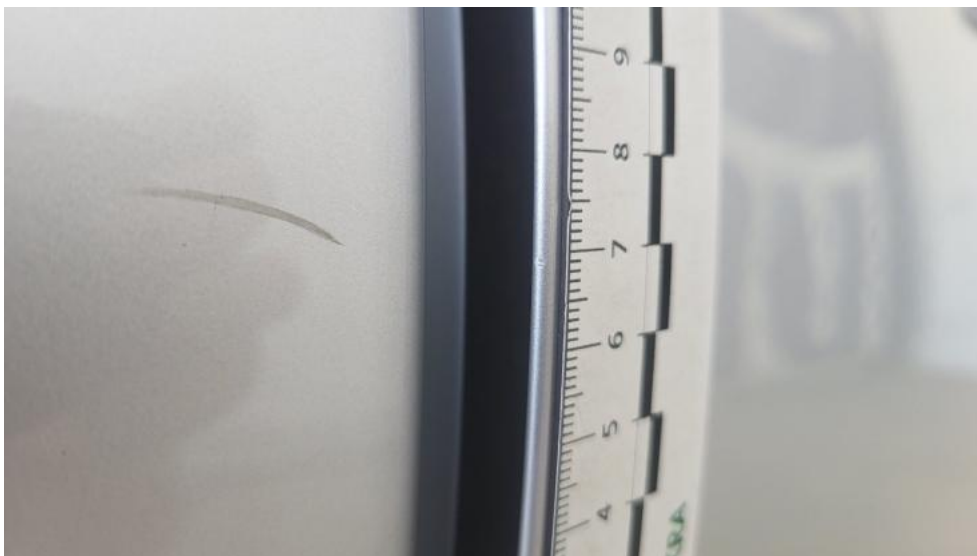
**Fot. 59.**

Drzwi przednie P - Rysa/odprysk 1

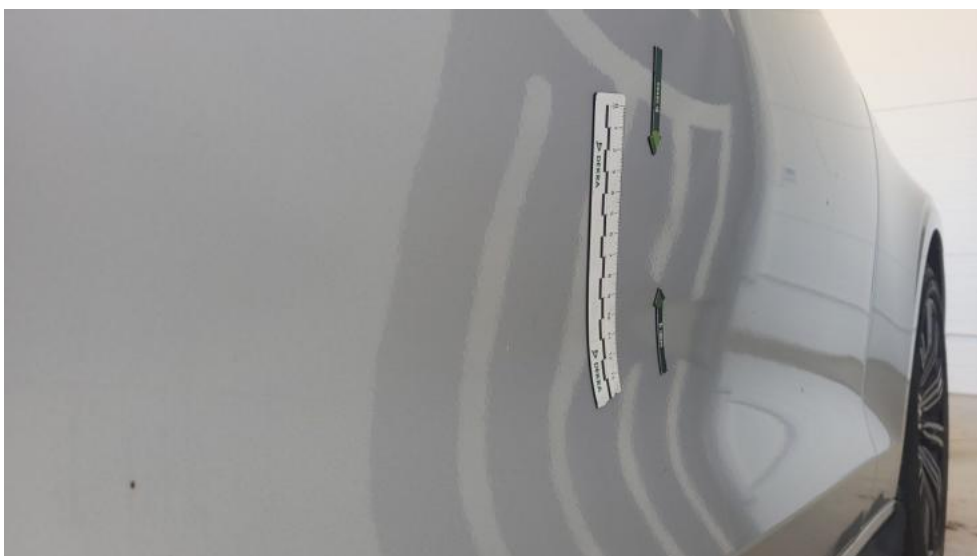
**Fot. 60.**

Drzwi przednie P - Wgniecenie/odkształcenie 1

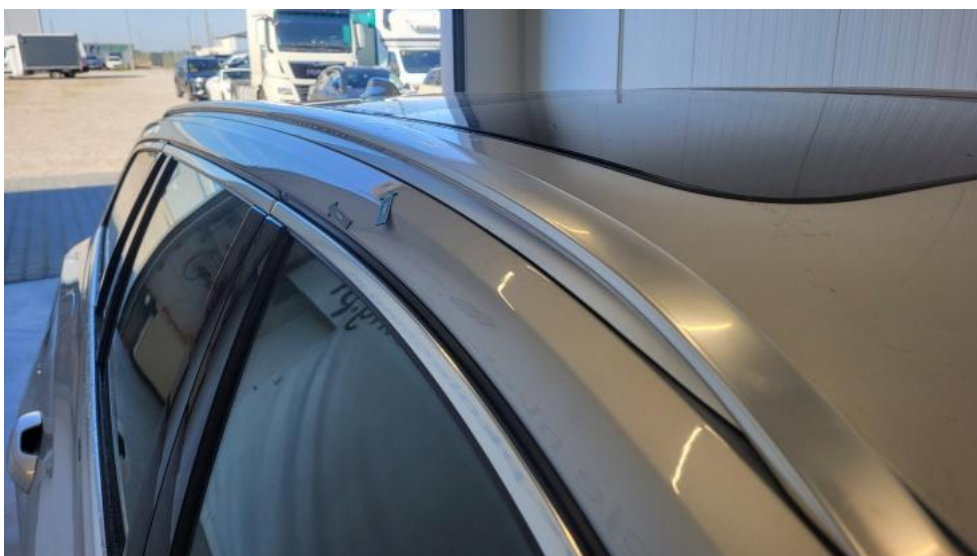
**Fot. 62.**

Słupek przedni P - Wgniecenie/odkształcenie 1

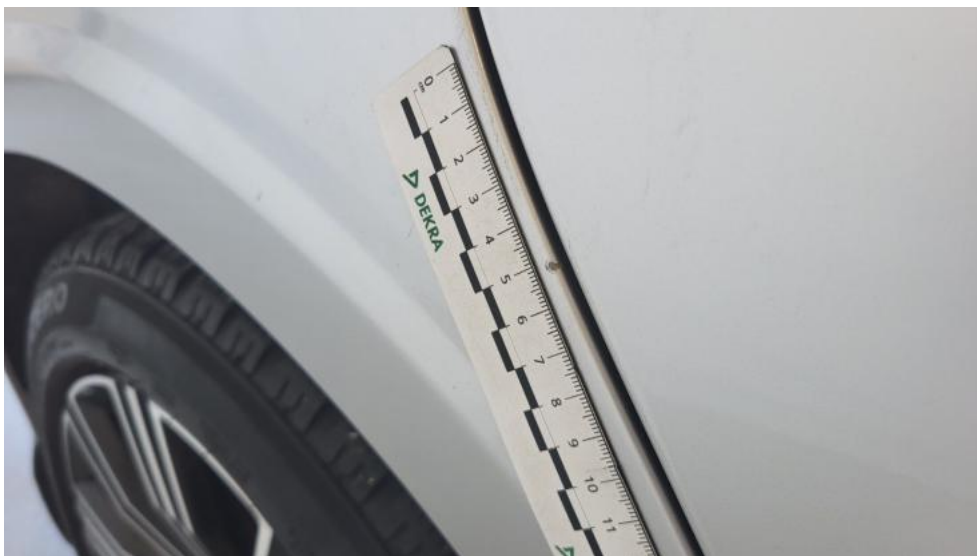
**Fot. 63.**

Błotnik tylny P / Ściana boczna P - Rysa/odprysk 1

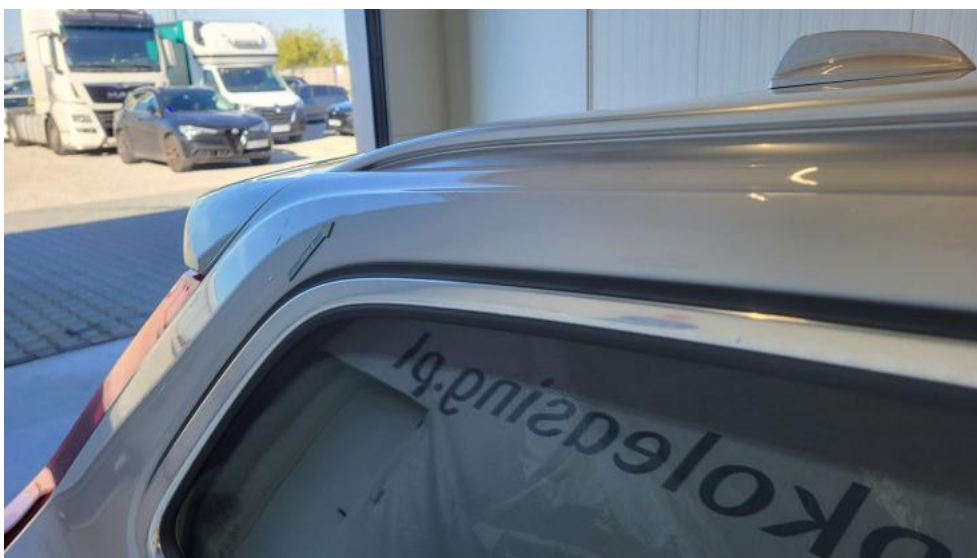
**Fot. 64.**

Błotnik tylny P / Ściana boczna P - Wgniecenie/odkształcenie 1

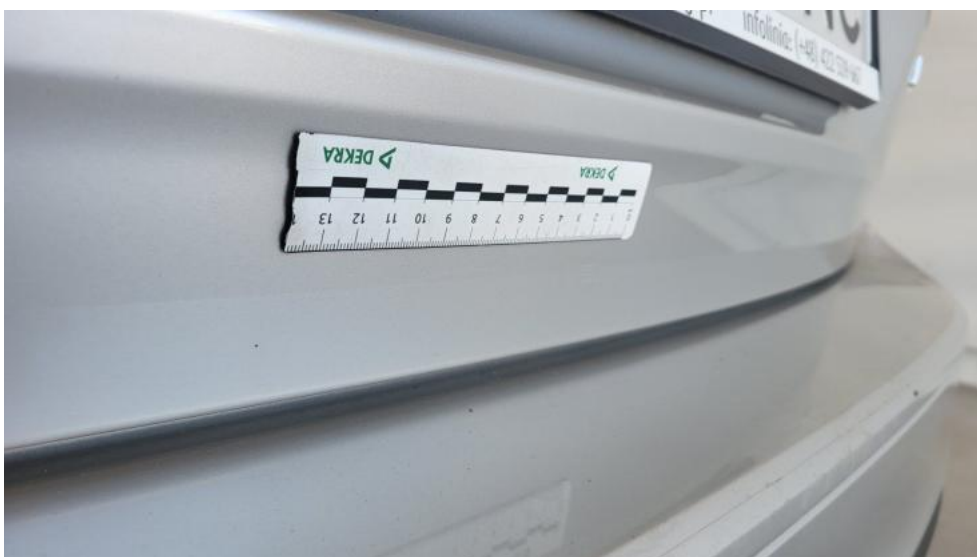
**Fot. 65.**

Pokrywy bagażnika - Rysa/odprysk 1

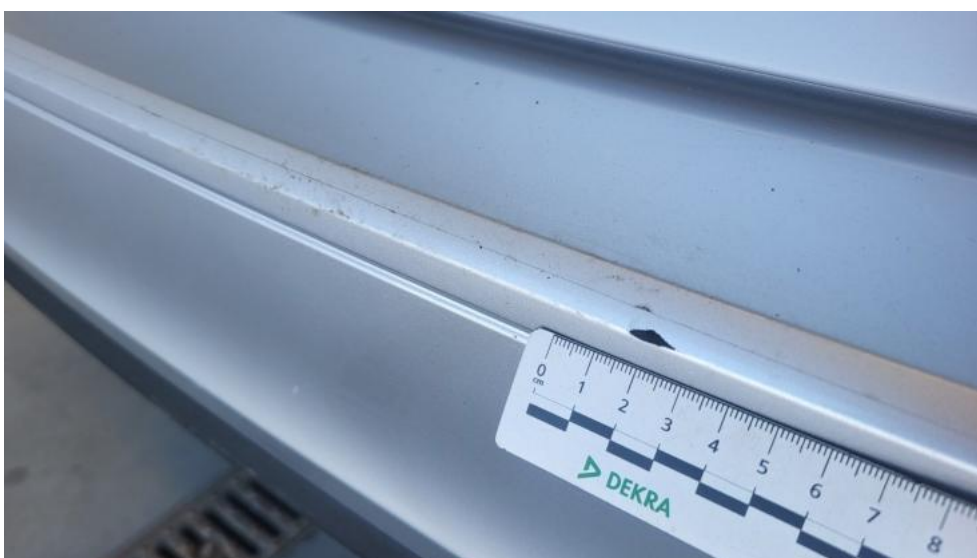
**Fot. 66.**

Zderzak tylny - Rysa/odprysk 1

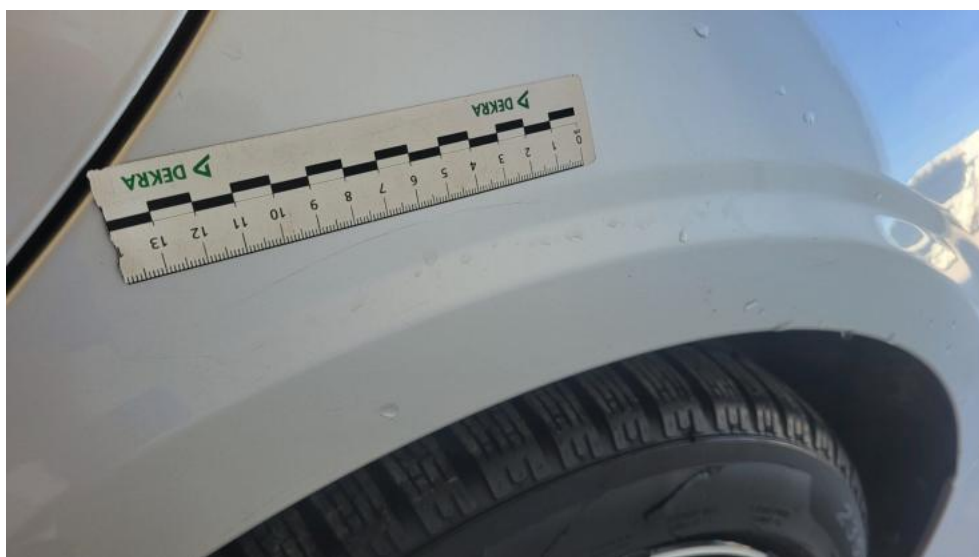
**Fot. 69.**

Błotnik tylny L / Ściana boczna L - Rysa/odprysk 1

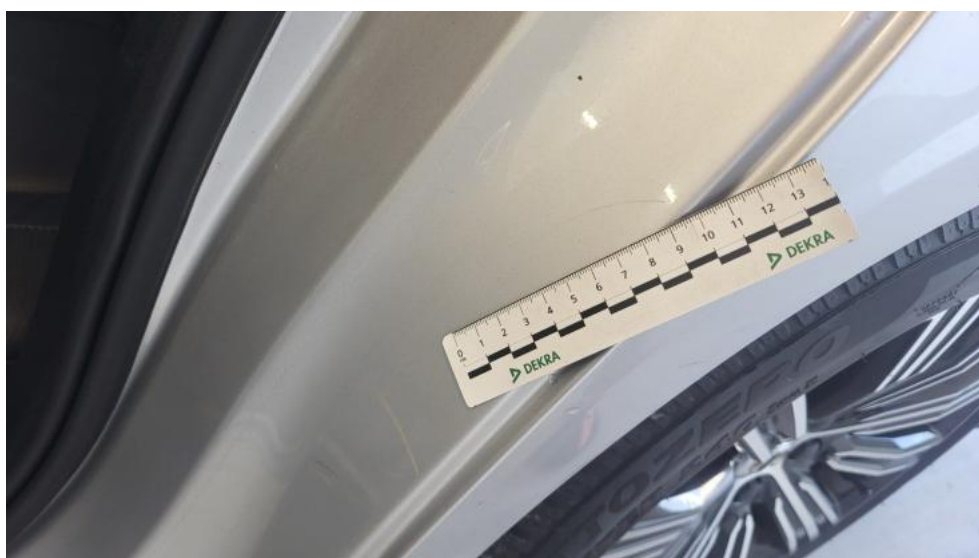
**Fot. 70.**

Błotnik tylny L / Ściana boczna L - Rysa/odprysk 2

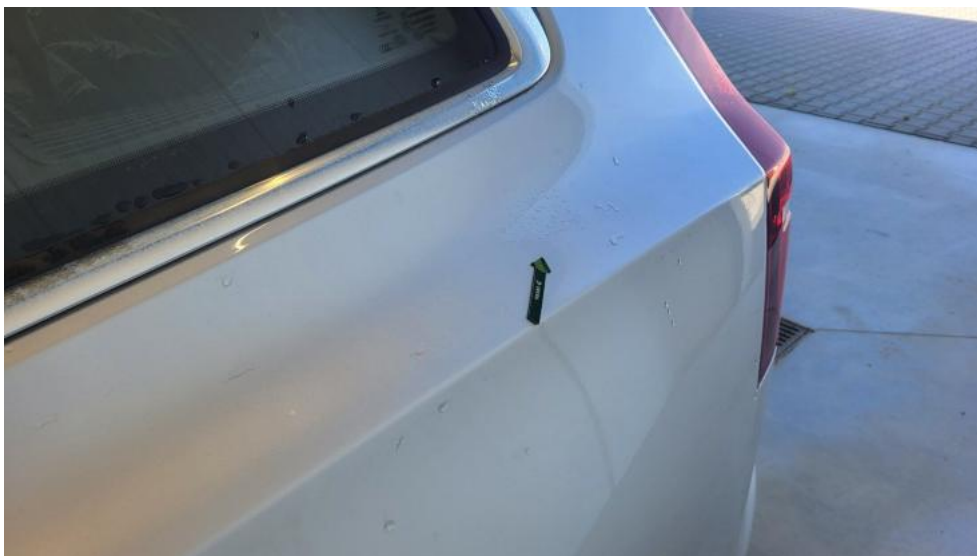
**Fot. 71.**

Błotnik tylny L / Ściana boczna L - Wgniecenie/odkształcenie 1

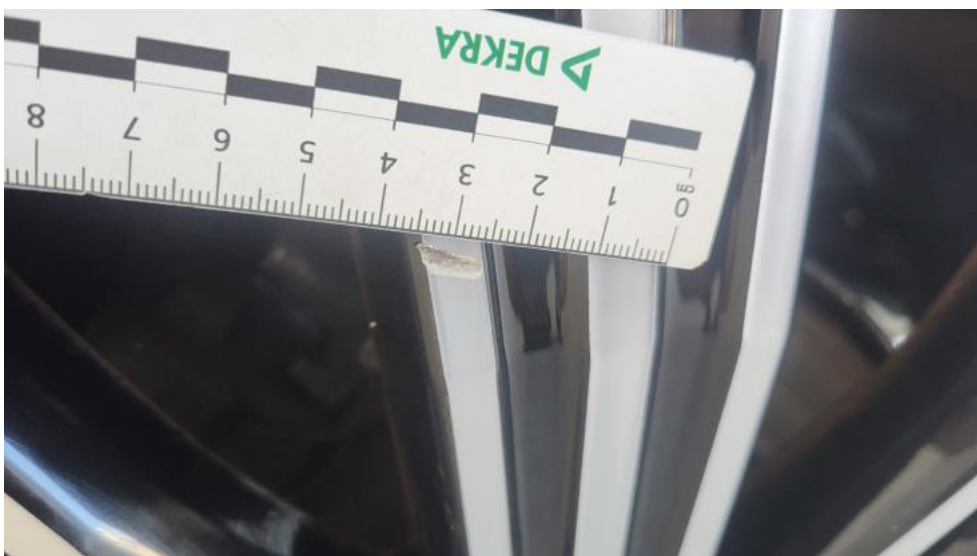
**Fot. 72.**

Felga aluminiowa tylna L - Rysa/odprysk 1

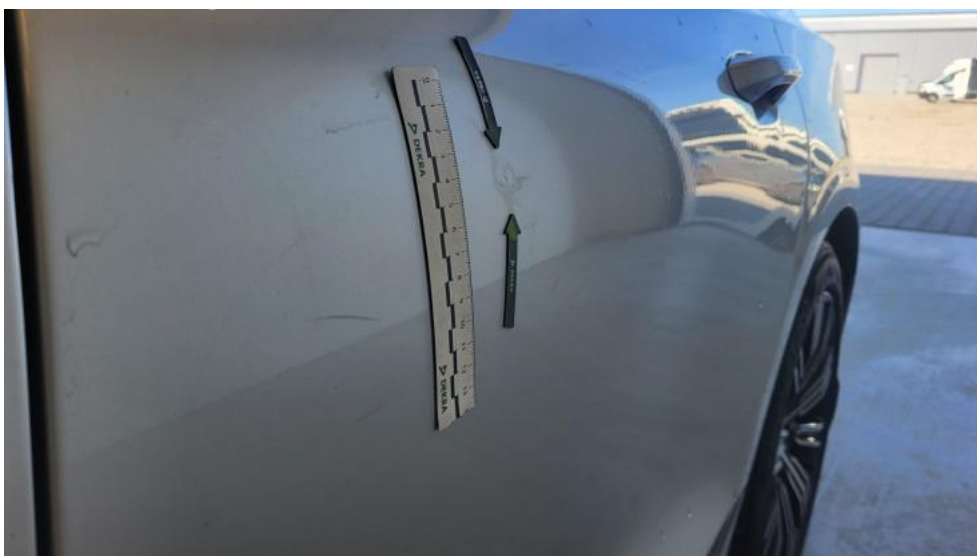
**Fot. 76.**

Drzwi tylne L - Wgniecenie/odkształcenie 1

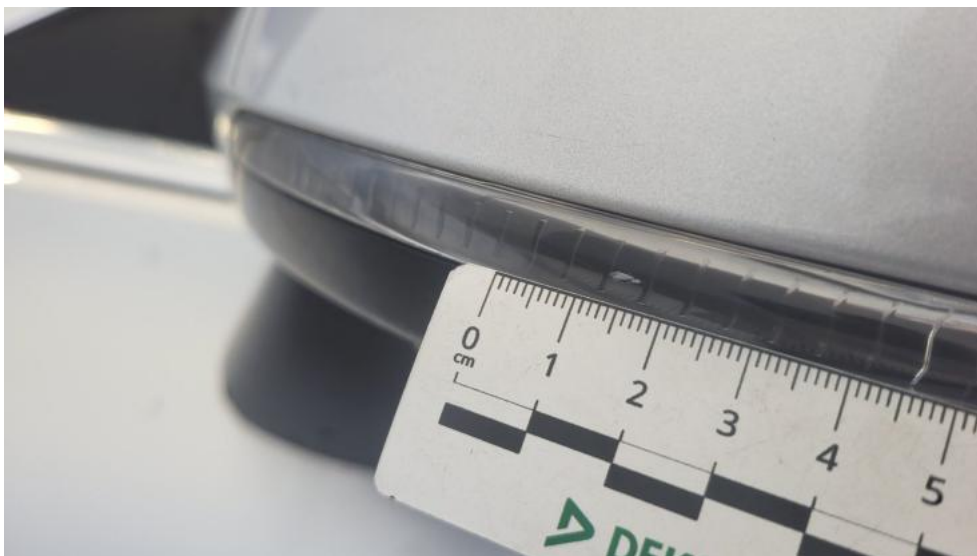
**Fot. 77.**

Lusterko zew L - Rysa/odprysk 1

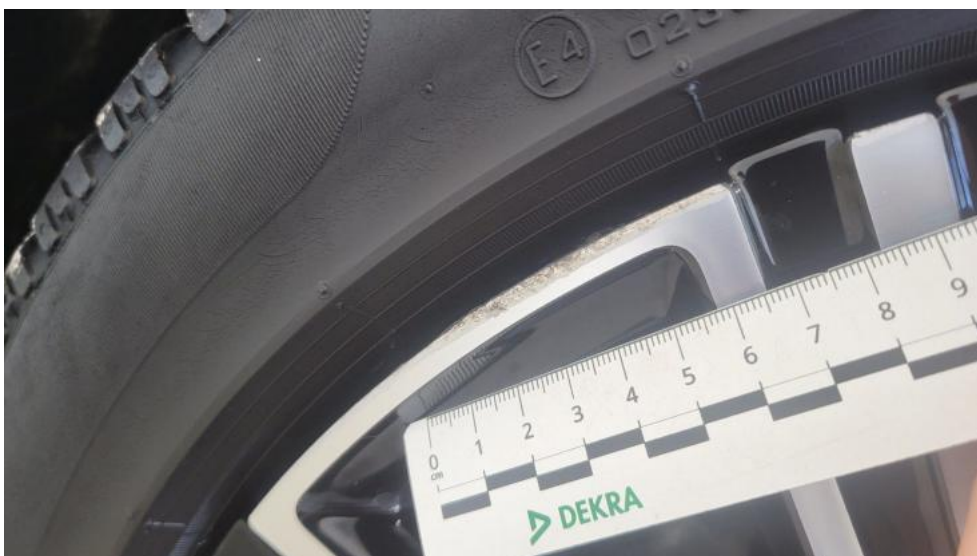
**Fot. 78.**

Felga Aluminiowa przednia L - Rysa/odprysk 1
