Nr zlecenia DEKRA: PKOL(W)/LODZ/22884/25/03/28  
Nr zlecenia/szkody: Futura  
Data zlecenia: 28-03-2025

**DEKRA Polska - Centrala**  
02-673 Warszawa, ul. Konstruktorska 12A

| Model | Grandland X 17-21 |
| Typ/wersja | Grandland X 1.2 T GPF Edition S&S |

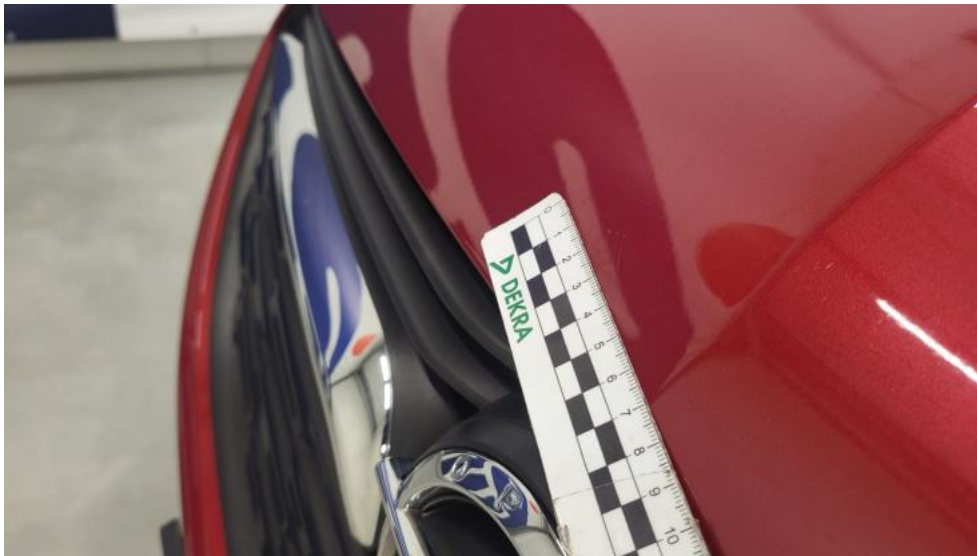
**Fot. 39.**  
Pokrywa komory silnika - Rysa/odprysk 1

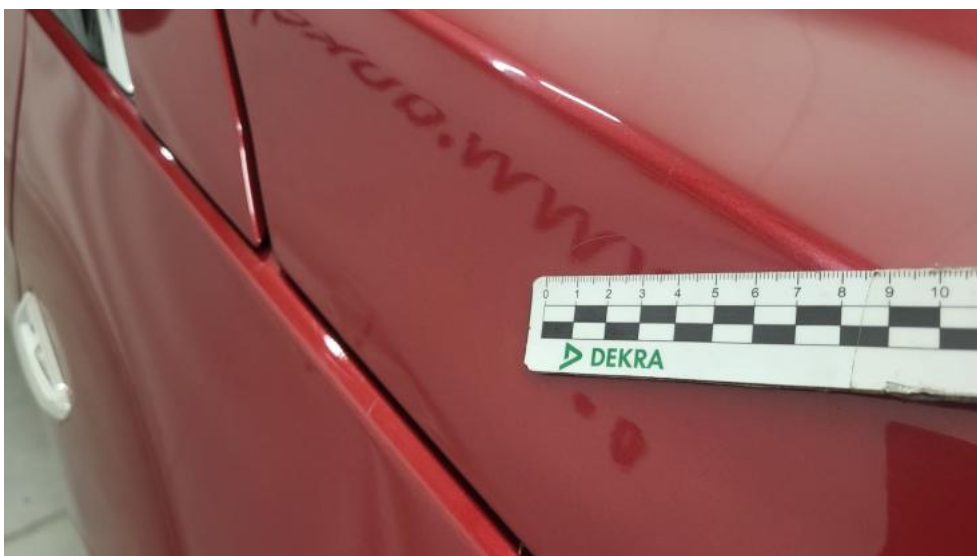
**Fot. 40.**  
Pokrywa komory silnika - Rysa/odprysk 2

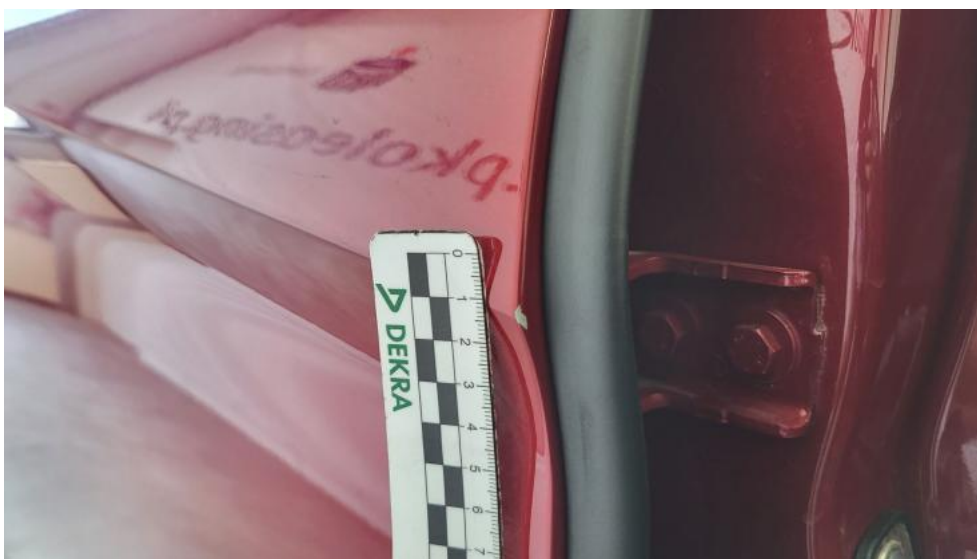
**Fot. 47.**

Drzwi tylne P - Rysa/odprysk 1

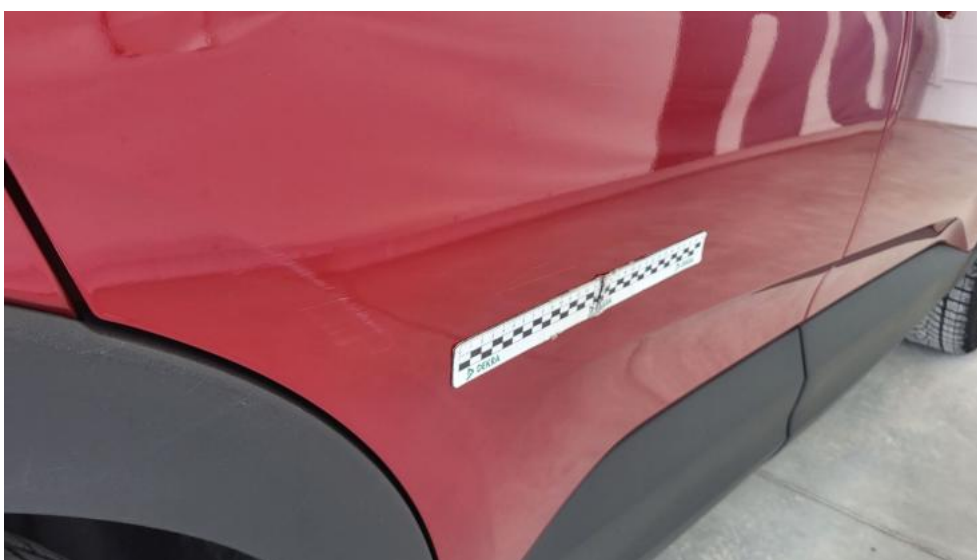
**Fot. 48.**

Drzwi tylne P - Rysa/odprysk 2

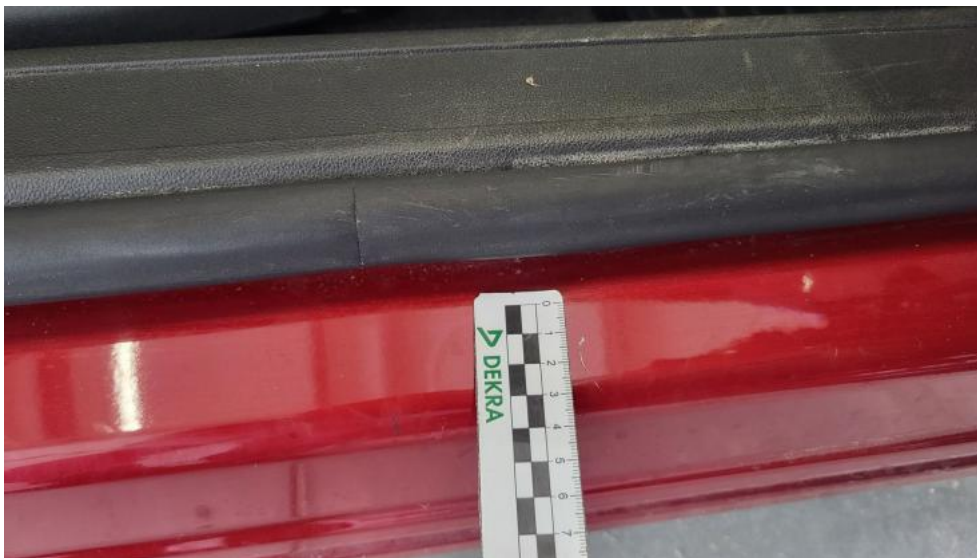
**Fot. 49.**  
Próg P - Rysa/odprysk 1

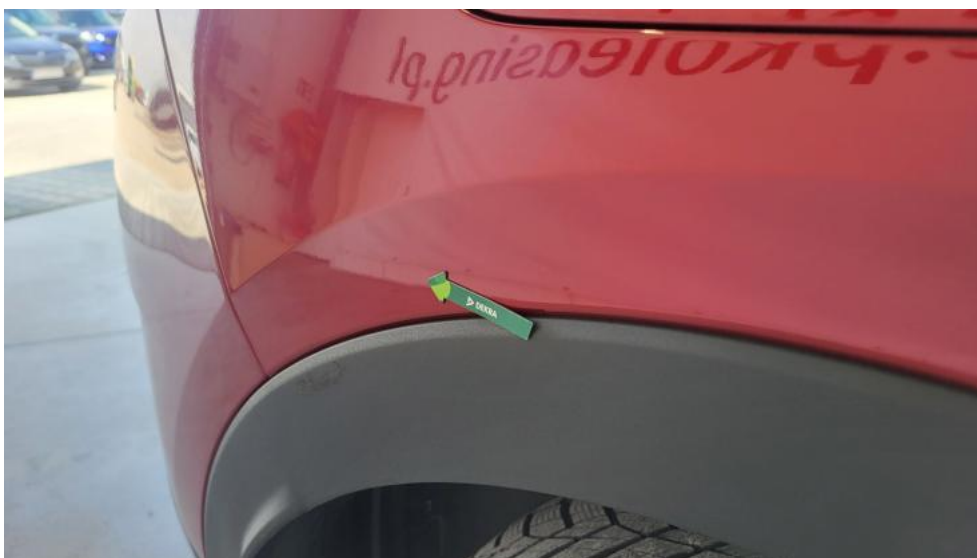
**Fot. 50.**  
Błotnik tylny P / Ściana boczna P - Wgniecenie/odkształcenie 1

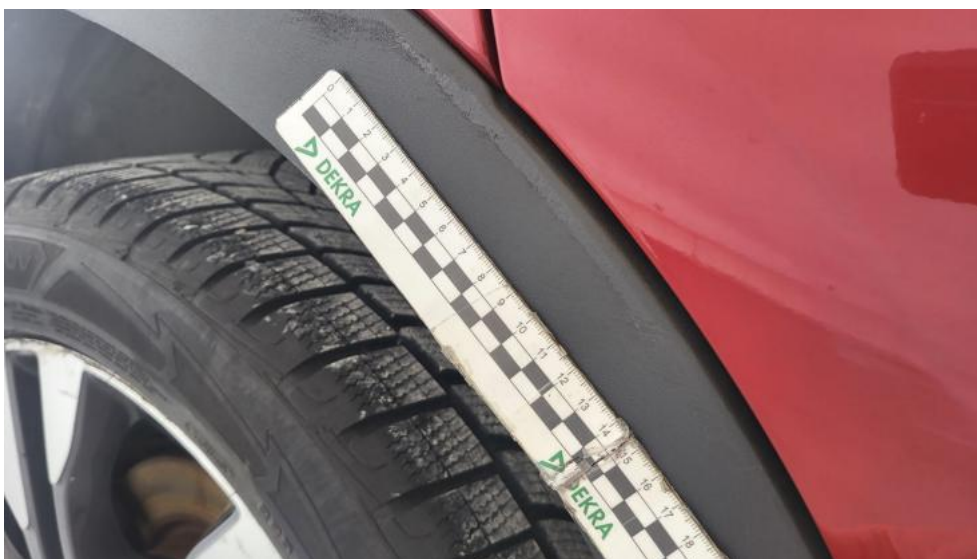
**Fot. 51.**

Listwa krawędzi błotnika tyl P - Rysa/odprysk 1

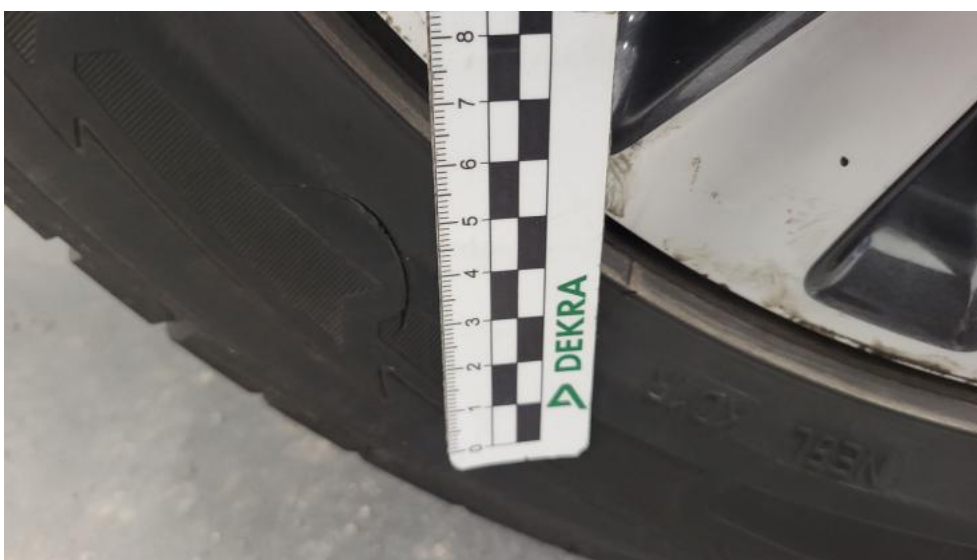
**Fot. 52.**

Opona tylna P - Pęknięcie/rozerwanie 1

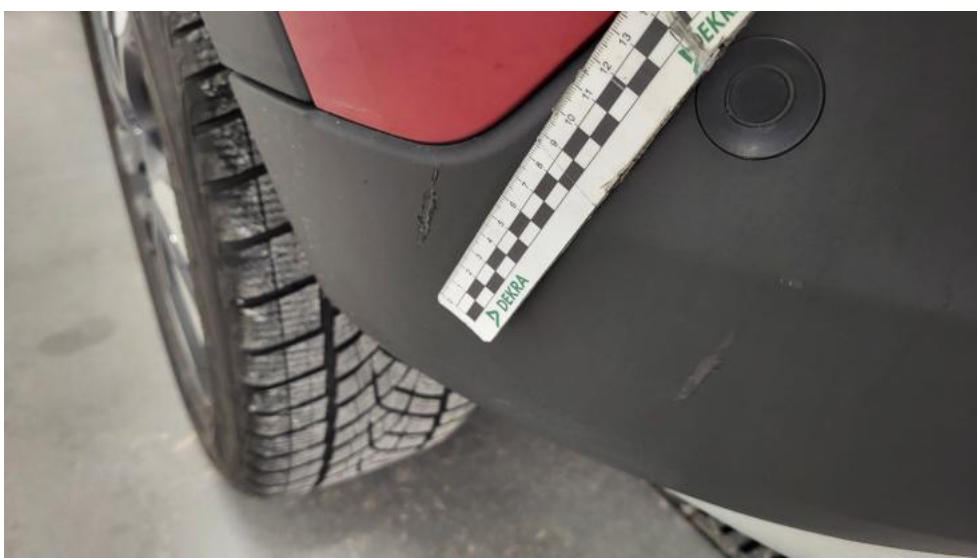
**Fot. 54.**

Zderzak tylny - Rysa/odprysk 2

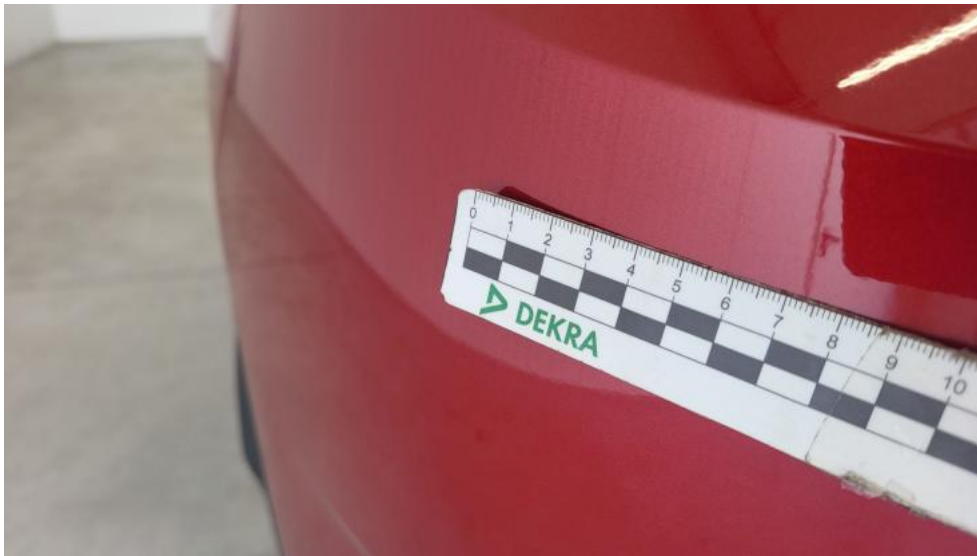
**Fot. 55.**

Zderzak tylny cz L - Rysa/odprysk 1

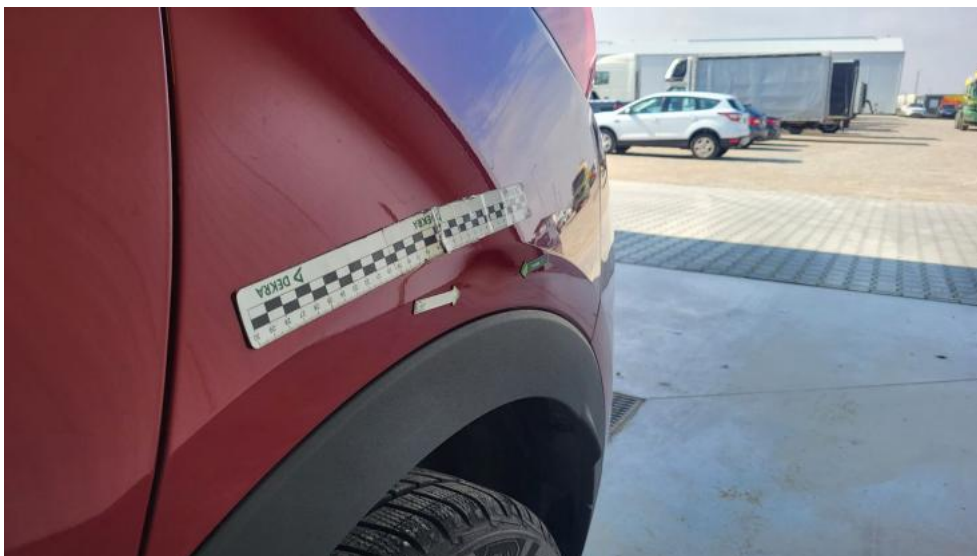
**Fot. 56.**

Błotnik tylny L / Ściana boczna L - Wgniecenie/odkształcenie 1

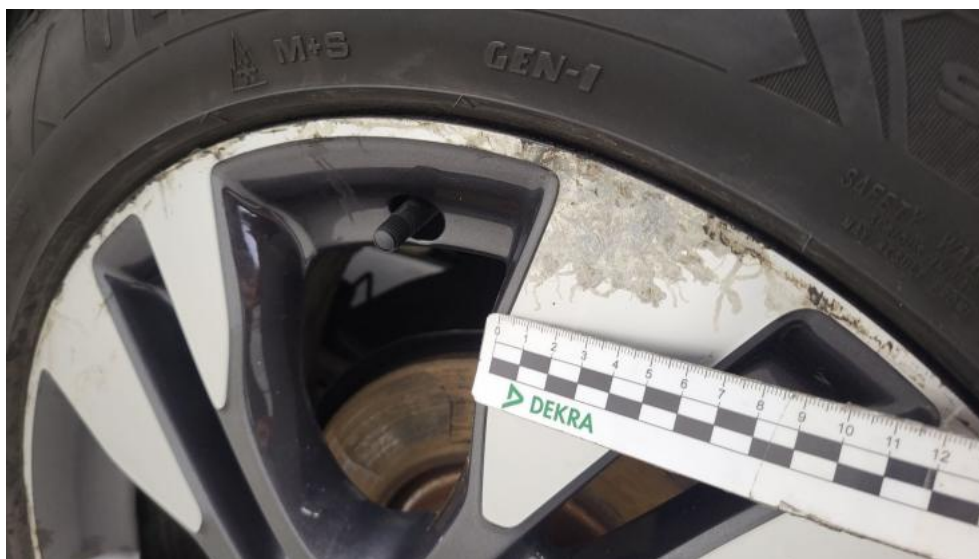
**Fot. 57.**

Felga aluminiowa tylna L - Rysa/odprysk 1

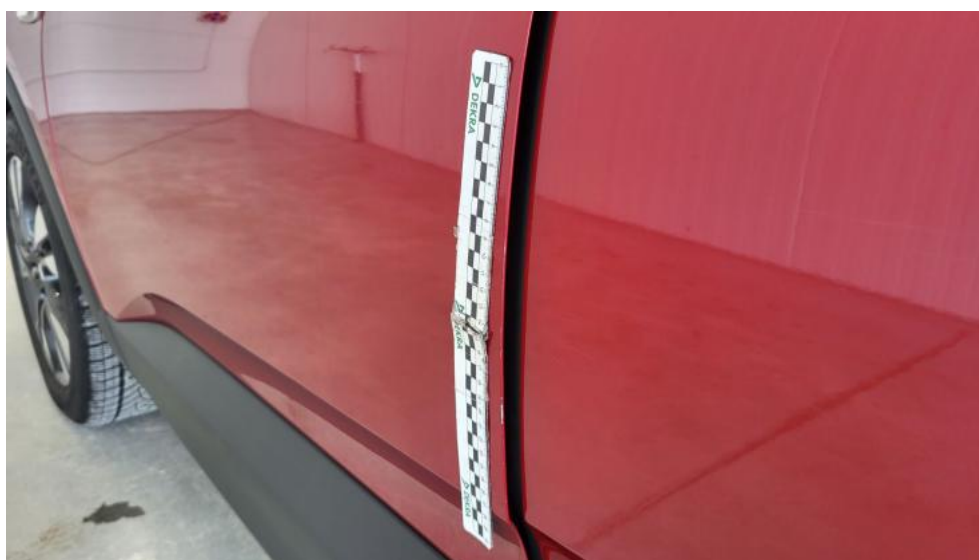
**Fot. 58.**

Drzwi przed L - Rysa/odprysk 1

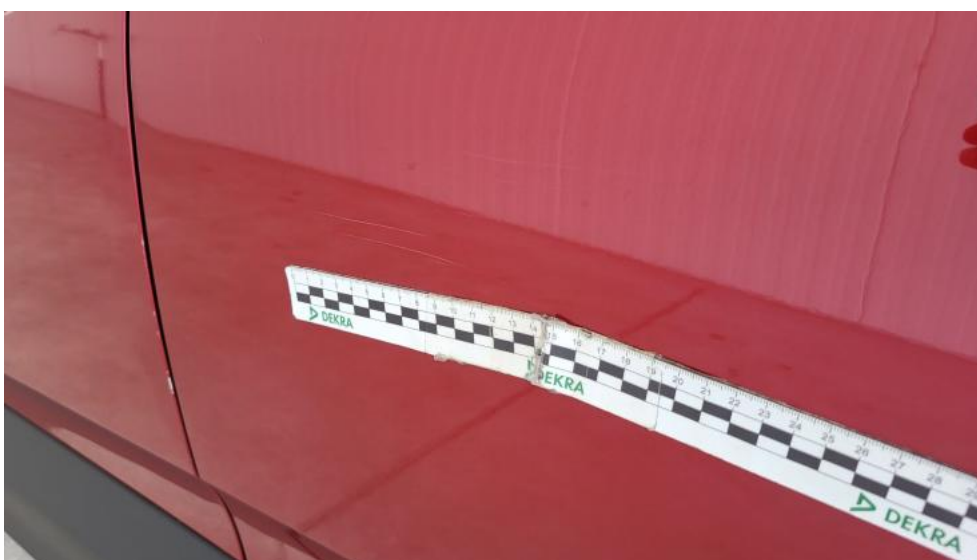
**Fot. 60.**

Drzwi tylne L - Rysa/odprysk 2

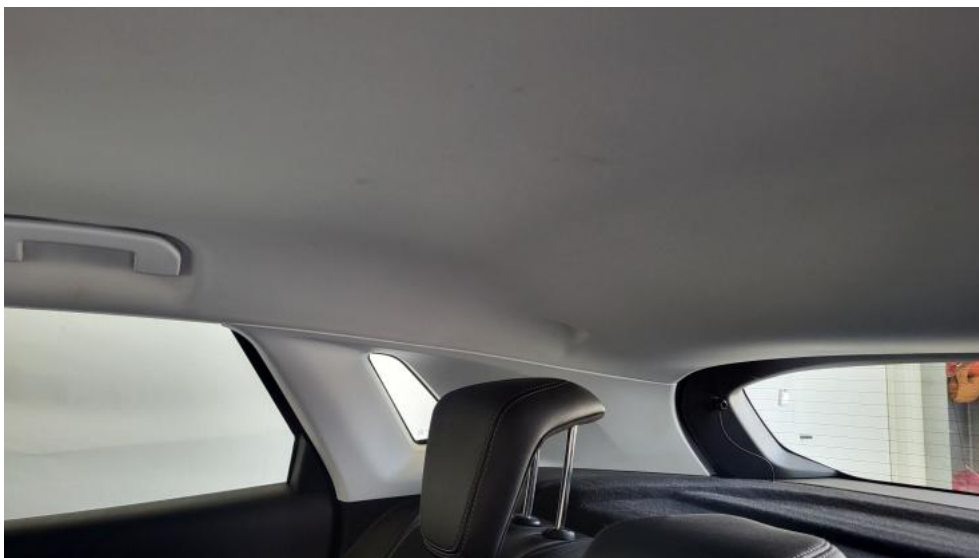
**Fot. 66.**  
Podsufitka - Inne 1

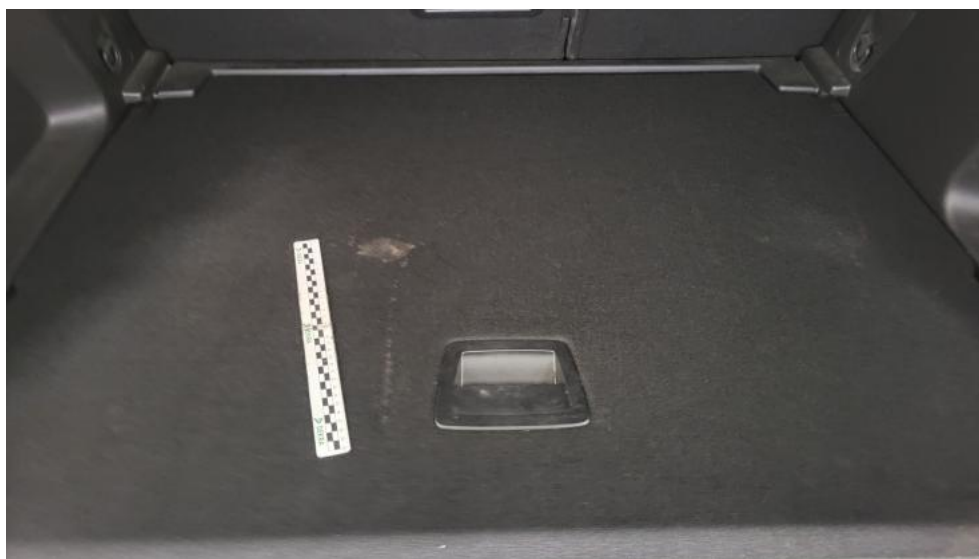
**Fot. 67.**

Wykładzina podłogi bagażnika - Inne 1
