Nr zlecenia DEKRA: PKOL(W)/LODZ/30364/25/04/28  
Nr zlecenia/szkody: 23/033529  
Data zlecenia: 28-04-2025

**DEKRA Polska - Centrala**  
02-673 Warszawa, ul. Konstruktorska 12A

| Producent | CITROEN |
| Model | Berlingo Van 1.5 BlueHDI Euro 6 1499ccm - 102KM |

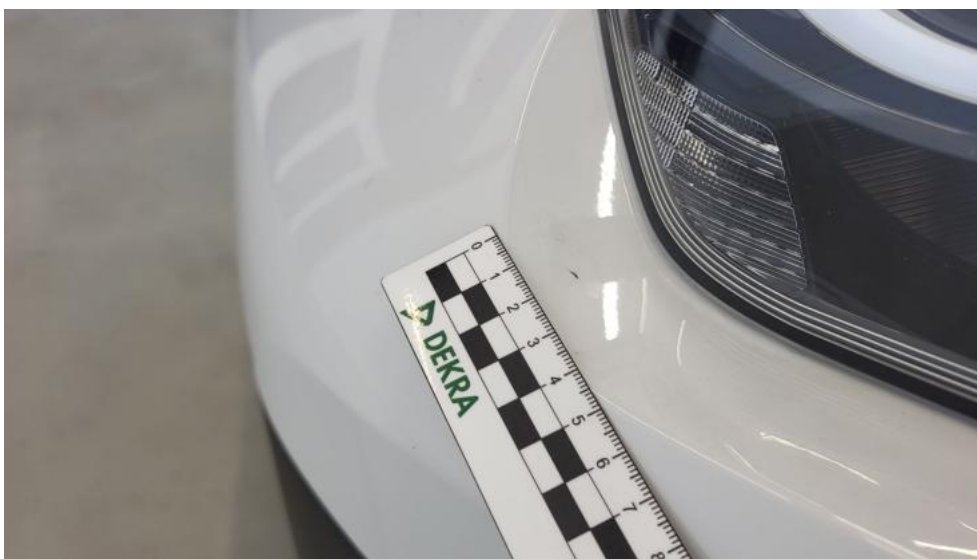
**Fot. 31.**

Zderzak - Rysa/odprysk 1

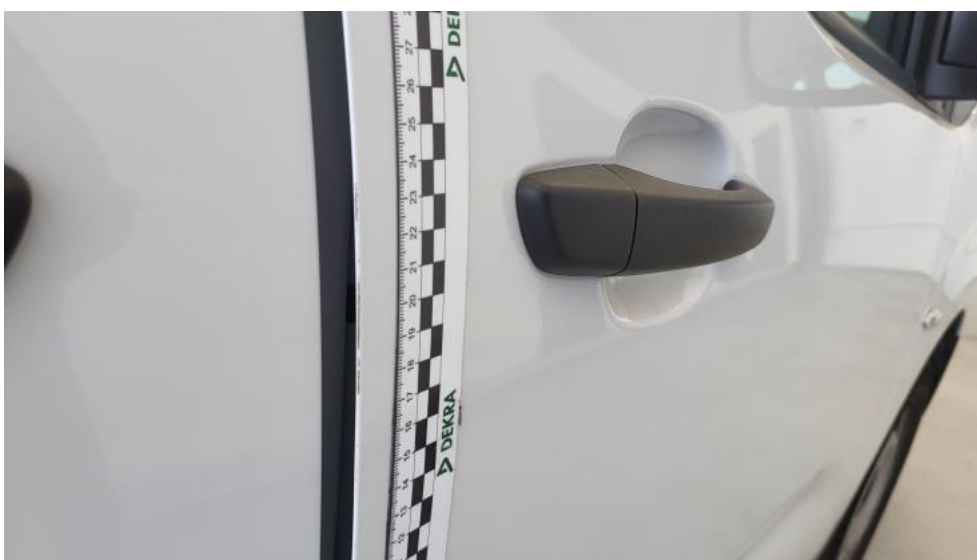
**Fot. 32.**

Drzwi przednie P - Rysa/odprysk 1

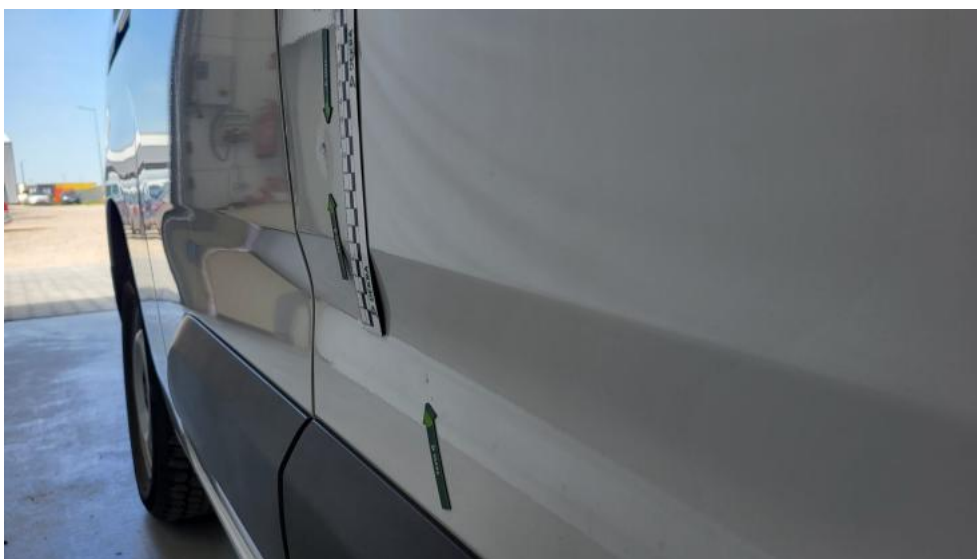
**Fot. 33.**

Drzwi przednie P - Wgniecenie/odkształcenie 1

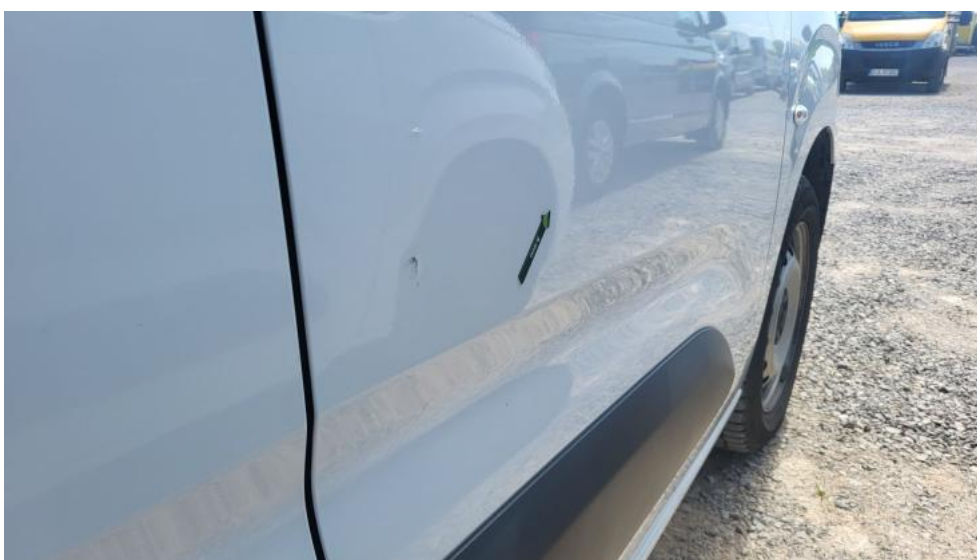
**Fot. 34.**

Drzwi przednie P - Wgniecenie/odkształcenie 2

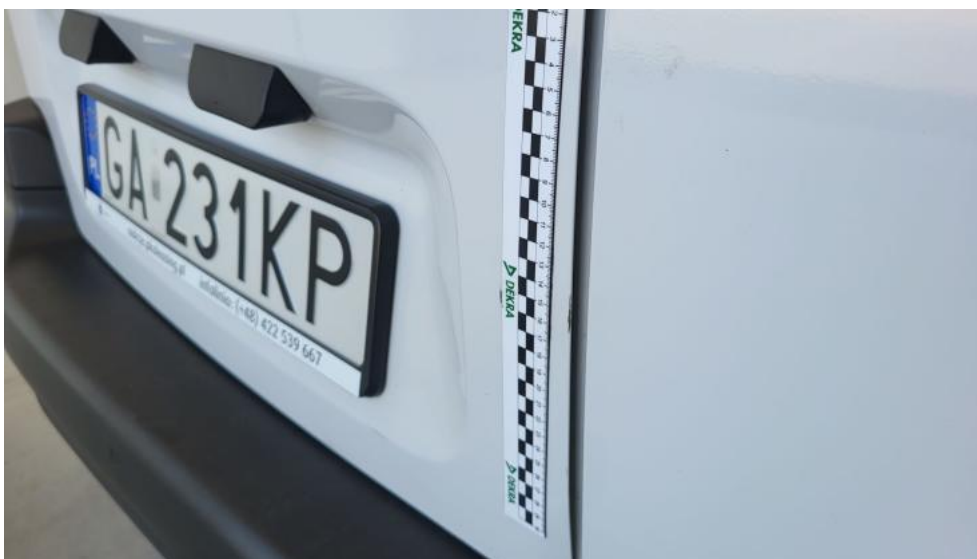
**Fot. 37.**  
Pokrywy bagażnika - Rysa/odprysk 1

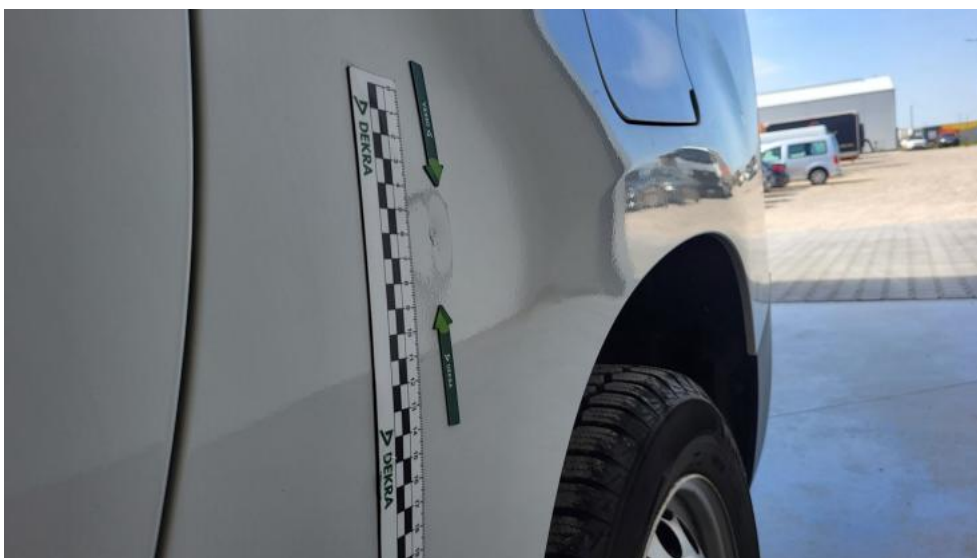
**Fot. 38.**  
Błotnik tylny L / Ściana boczna L - Wgniecenie/odkształcenie 1

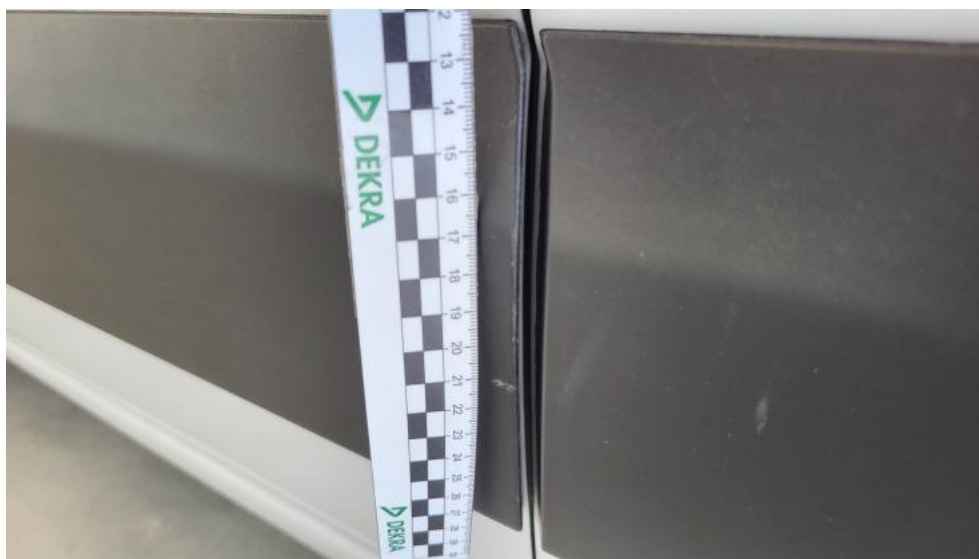
**Fot. 41.**

Listwa drzwi przednich L - Rysa/odprysk 1

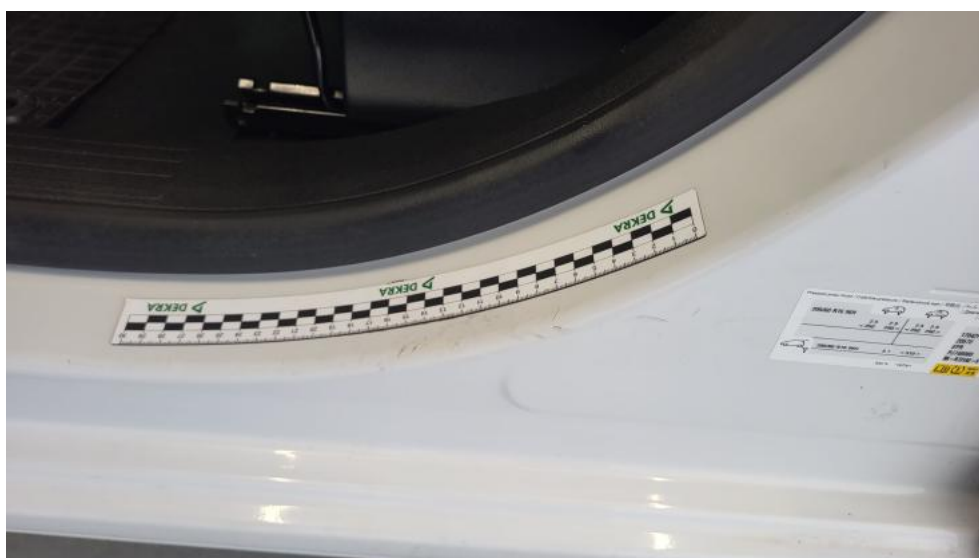
**Fot. 42.**

Próg L - Rysa/odprysk 1

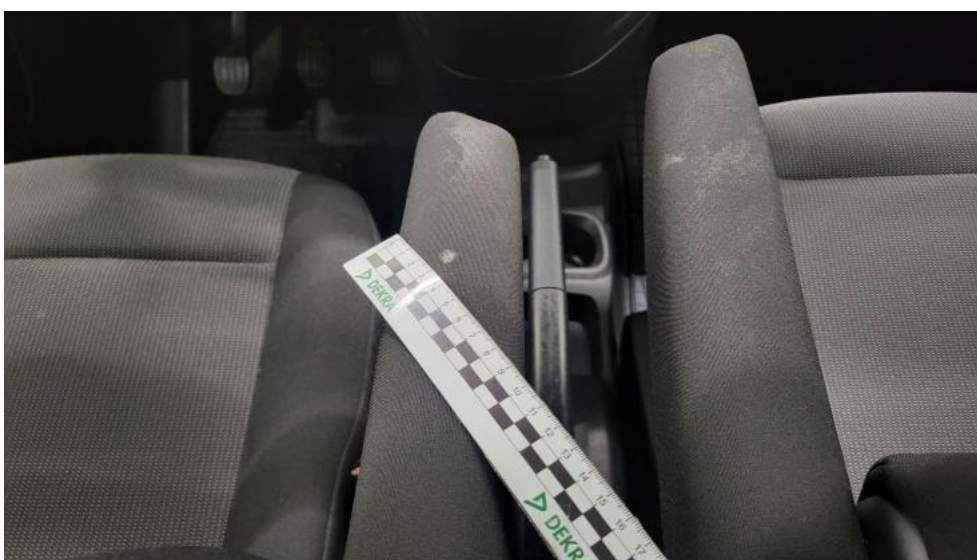
**Fot. 44.**

Podłokietnik środkowy przedni - Inne 1

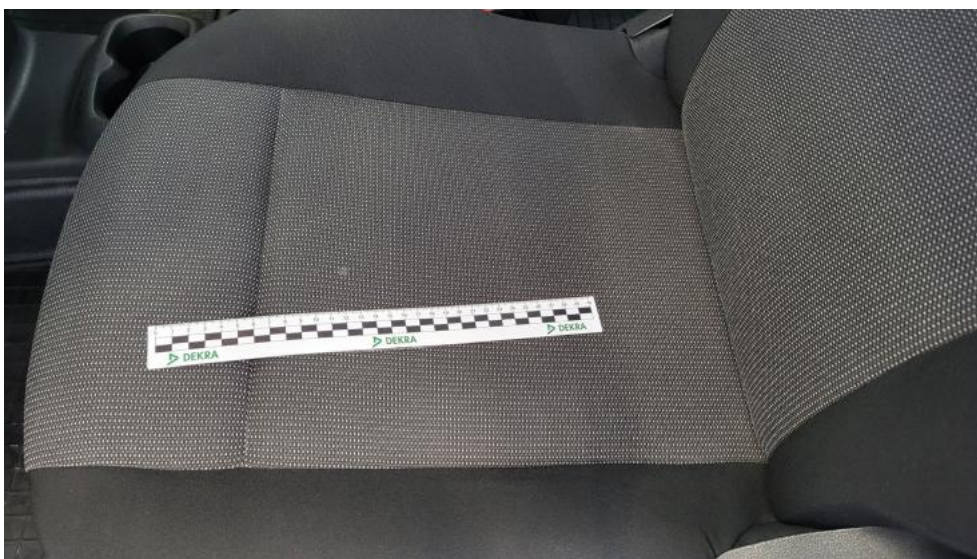
**Fot. 45.**  
Fotel prz. lew. - Inne 1

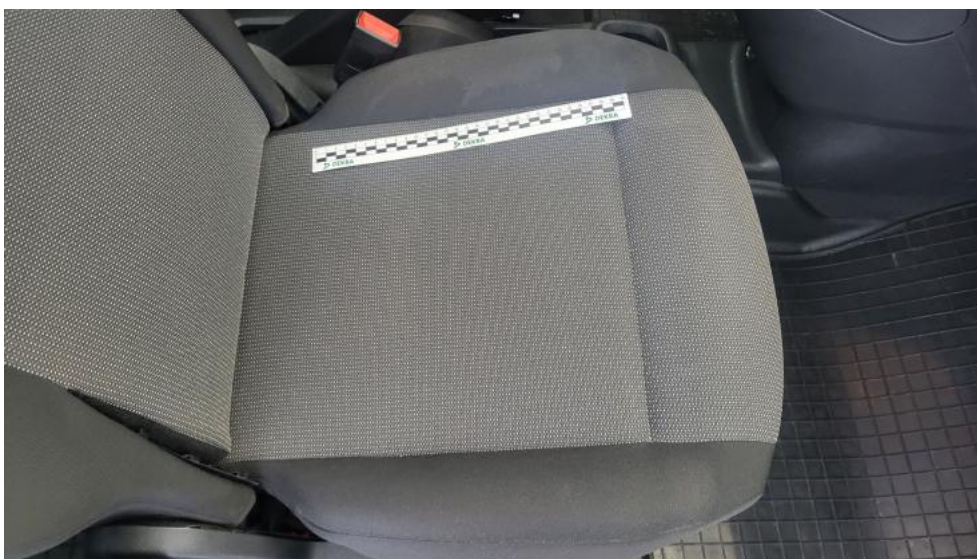
**Fot. 47.**  
Fotel prz. praw. - Inne 2

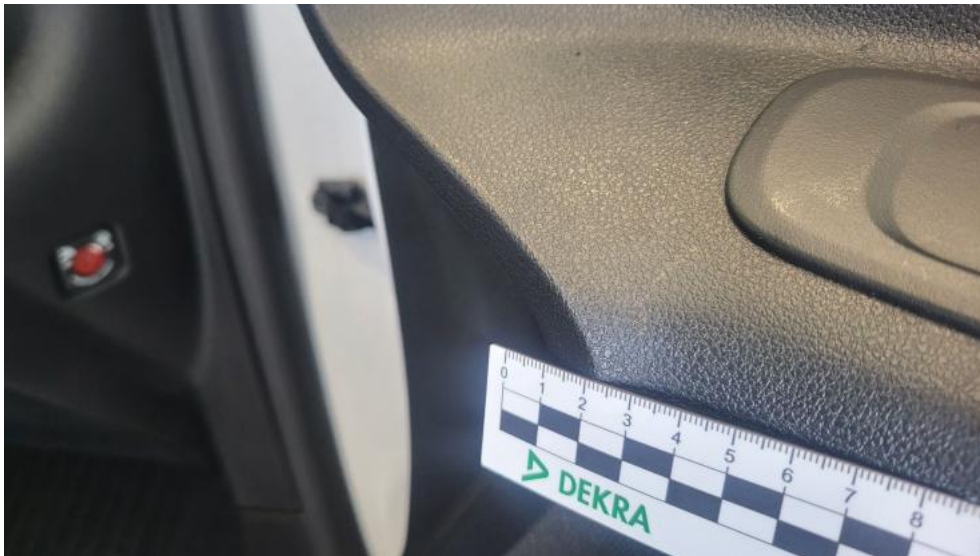
**Fot. 49.**

Tapicerka drzwi przednich P - Rysa/odprysk 1

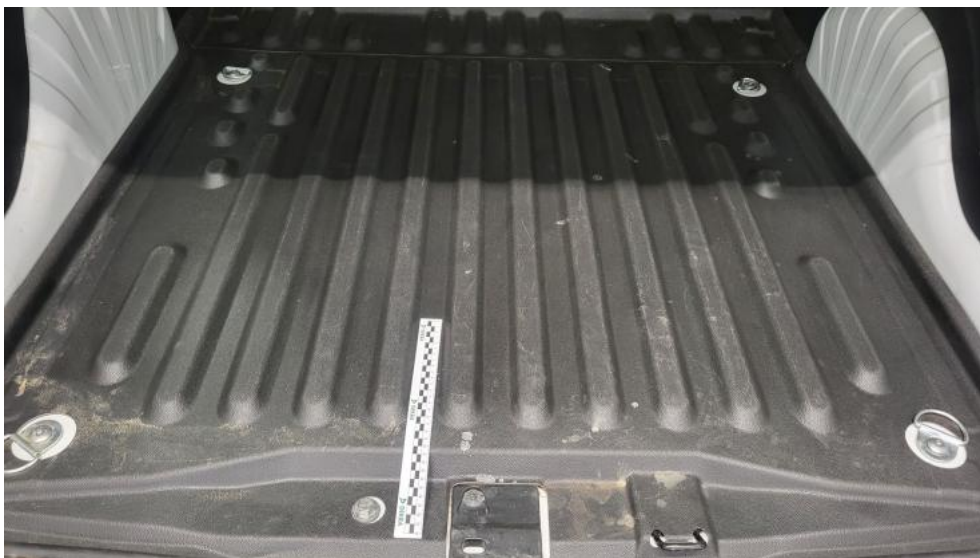
**Fot. 50.**

Wykładzina podłogi bagażnika - Inne 1
