Nr zlecenia DEKRA: PKOL(W)/LODZ/36435/25/05/20  
Nr zlecenia/szkody: FUTURA  
Data zlecenia: 20-05-2025

| Producent | NISSAN |
| Typ/wersja | Leaf 40kWh Acenta |
| Nr rejestracyjny | WD2015R |

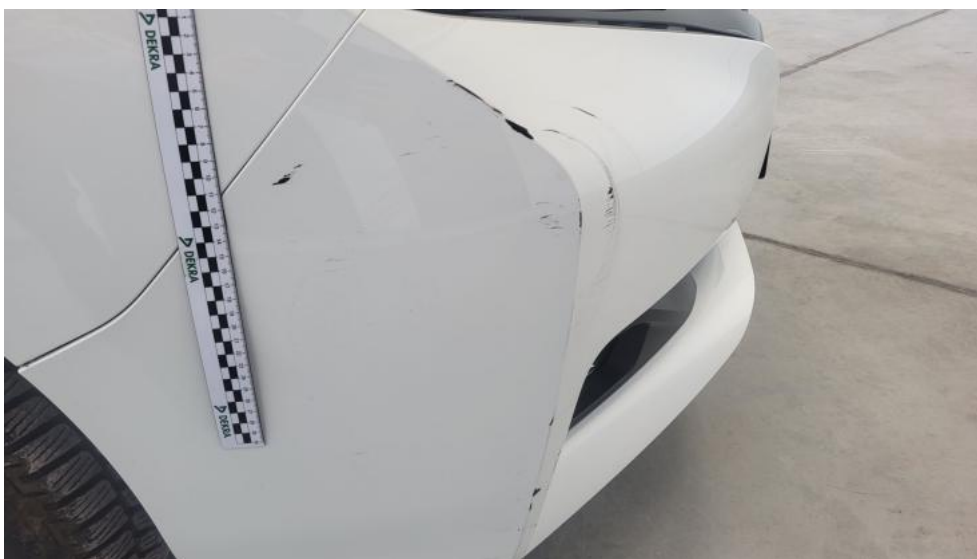
**Fot. 45.**

Zderzak - Rysa/odprysk 1

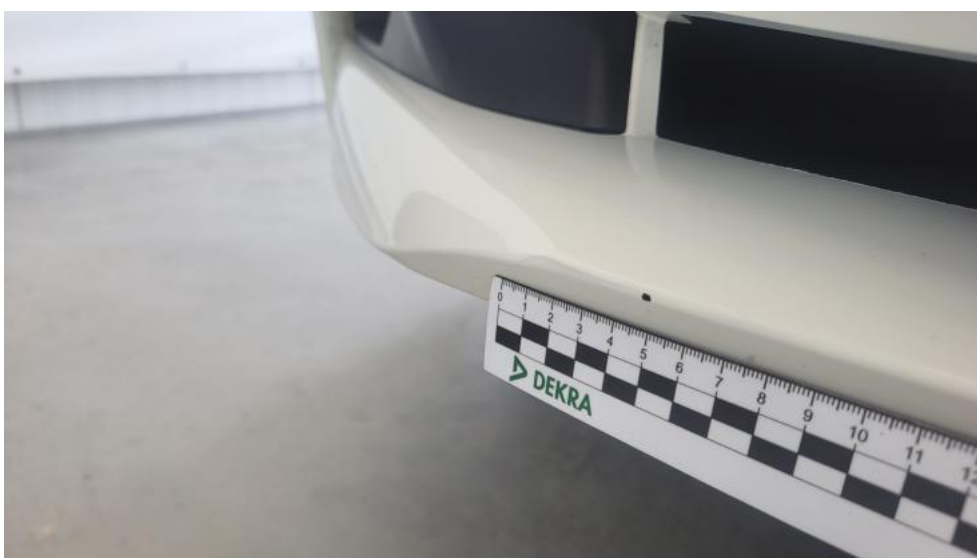
**Fot. 46.**

Zderzak - Wgniecenie/odkształcenie 1

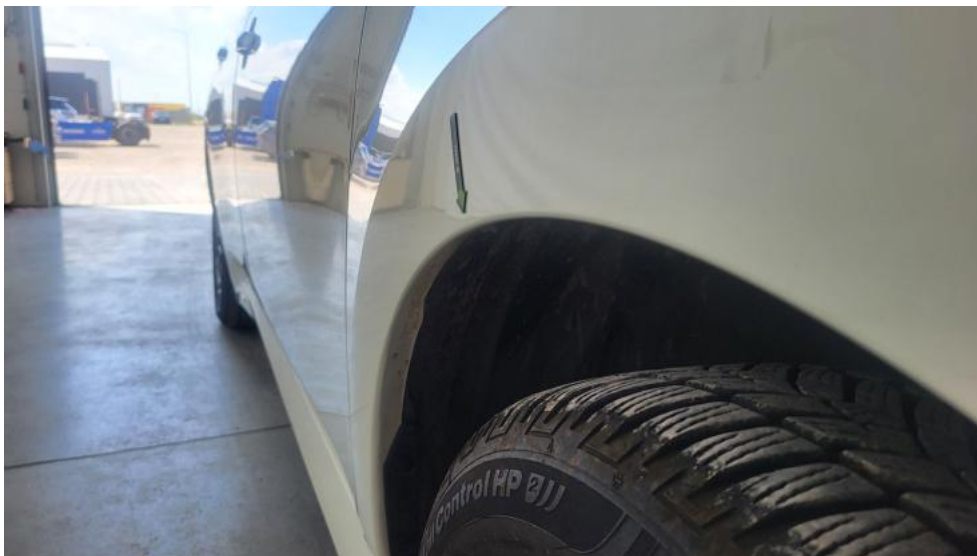
**Fot. 47.**

Błotnik przedni P - Wgniecenie/odkształcenie 1

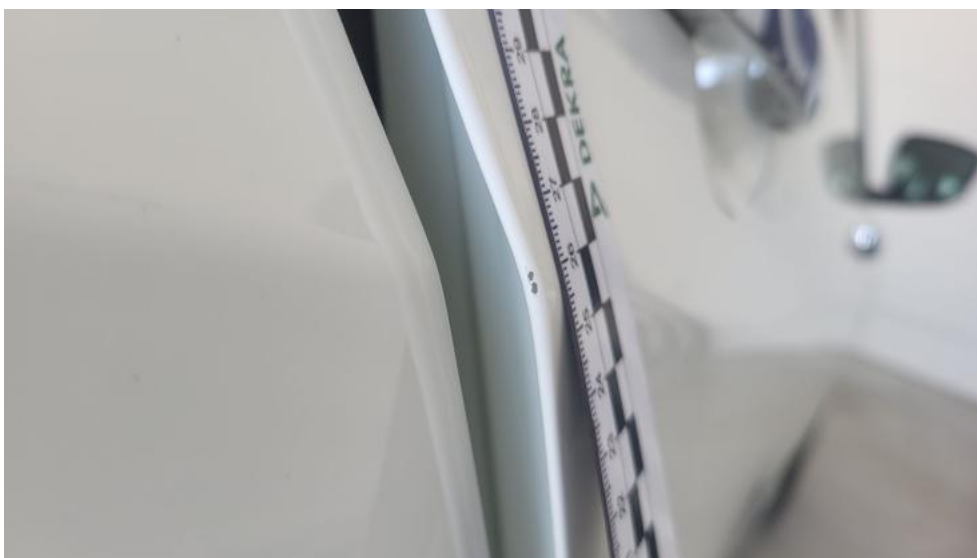
**Fot. 48.**

Drzwi tylne P - Rysa/odprysk 1

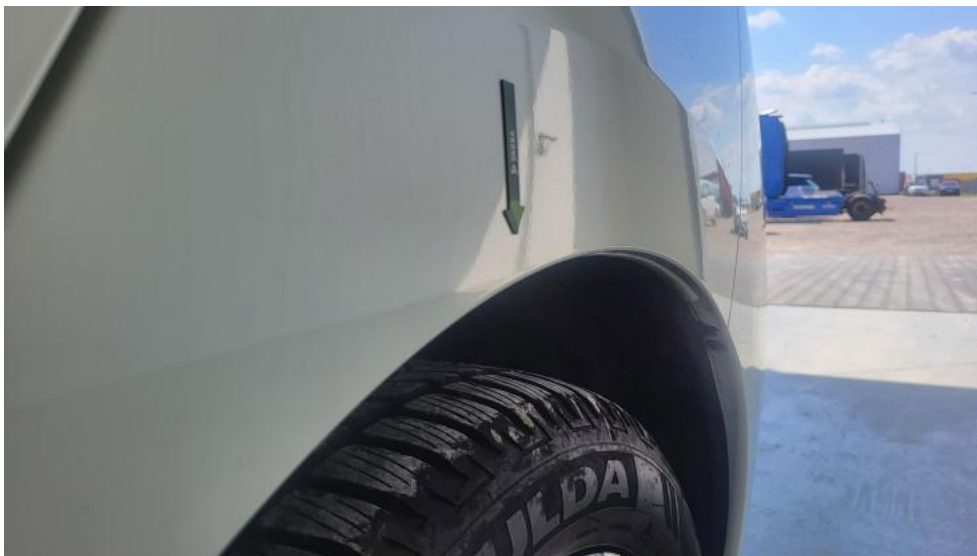
**Fot. 51.**

Błotnik tylny L / Ściana boczna L - Wgniecenie/odkształcenie 1

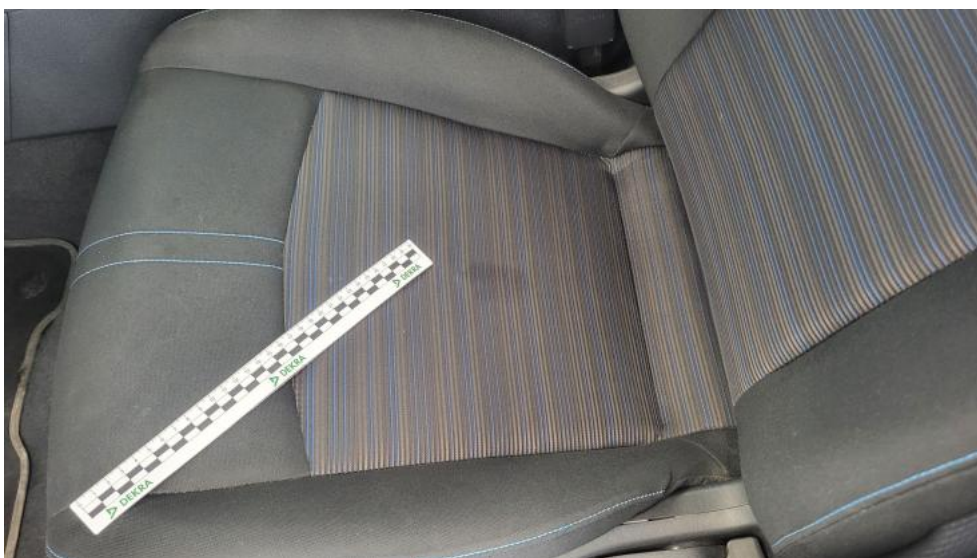
**Fot. 52.**

Fotel prz. lew. - Inne 1
