Nr zlecenia DEKRA: PKOL(W)/LODZ/21072/25/03/21  
Nr zlecenia/szkody: 21/032900  
Data zlecenia: 21-03-2025

| Producent | AUDI |
| Typ/wersja | A6 Allroad 3.0 TDI Quattro S tronic |
| Nr rejestracyjny | RZ977AX |

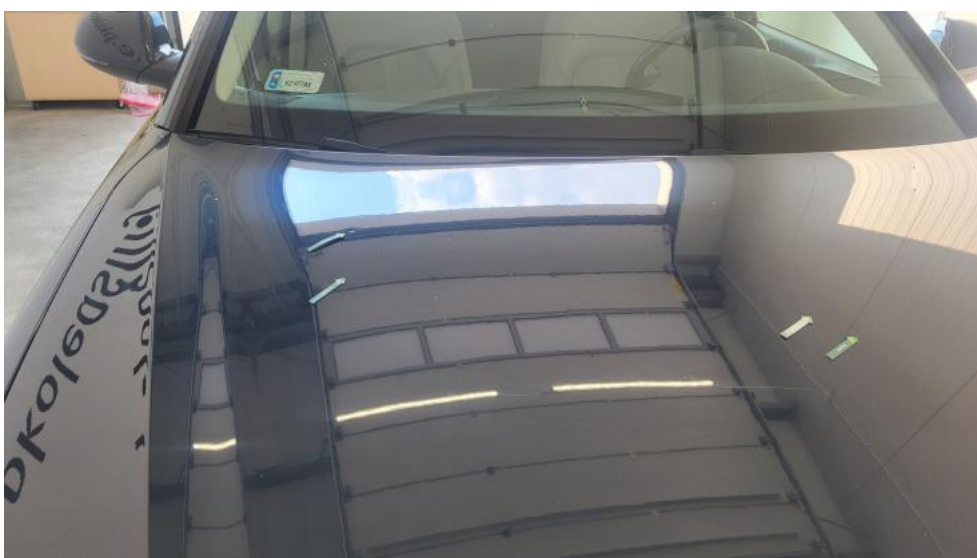
**Fot. 38.**

Pokrywa komory silnika - Wgniecenie/odkształcenie 1

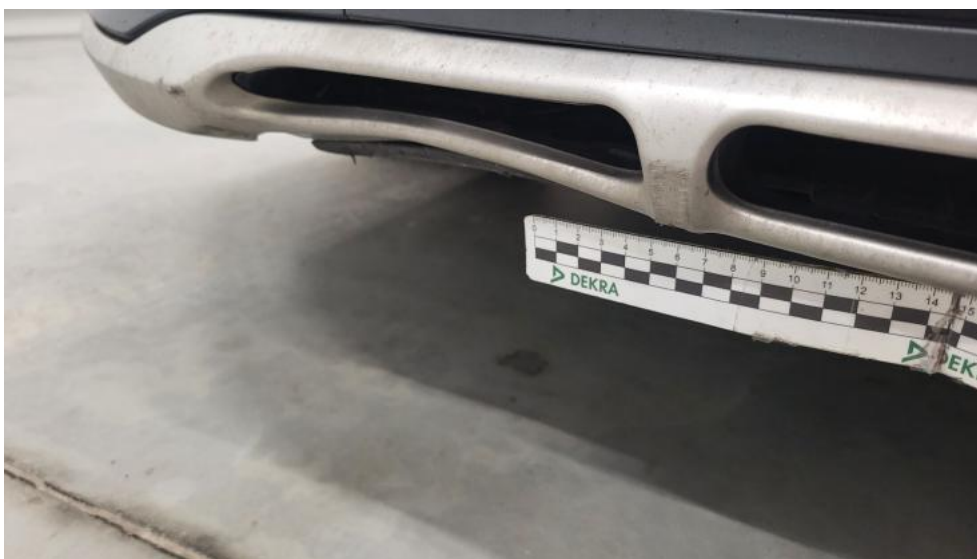
**Fot. 39.**

Spoiler zderzaka przedniego - Wgniecenie/odkształcenie 1

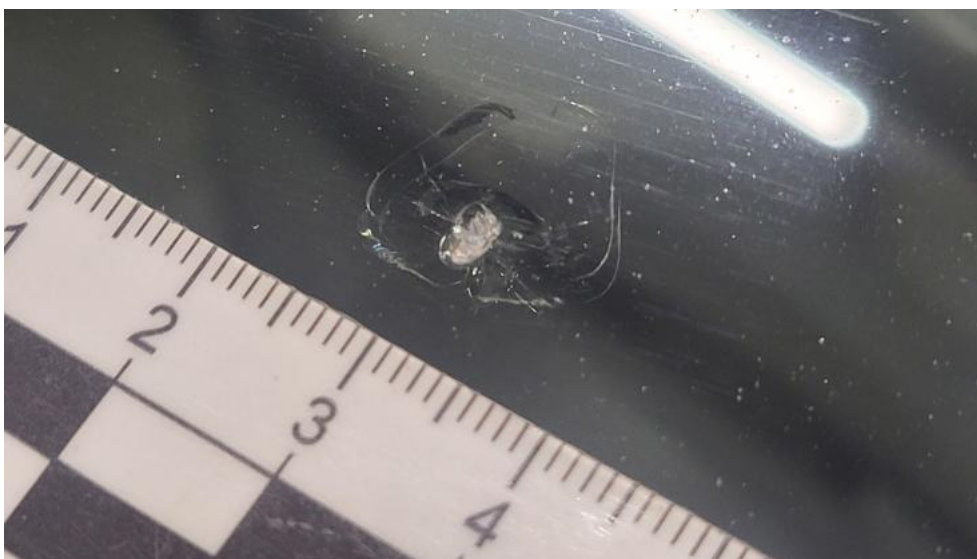
**Fot. 41.**

Rysy na samochodzie. Odpryski na szybie czołowej.

Szyba czołowa - Pęknięcie/rozerwanie 1

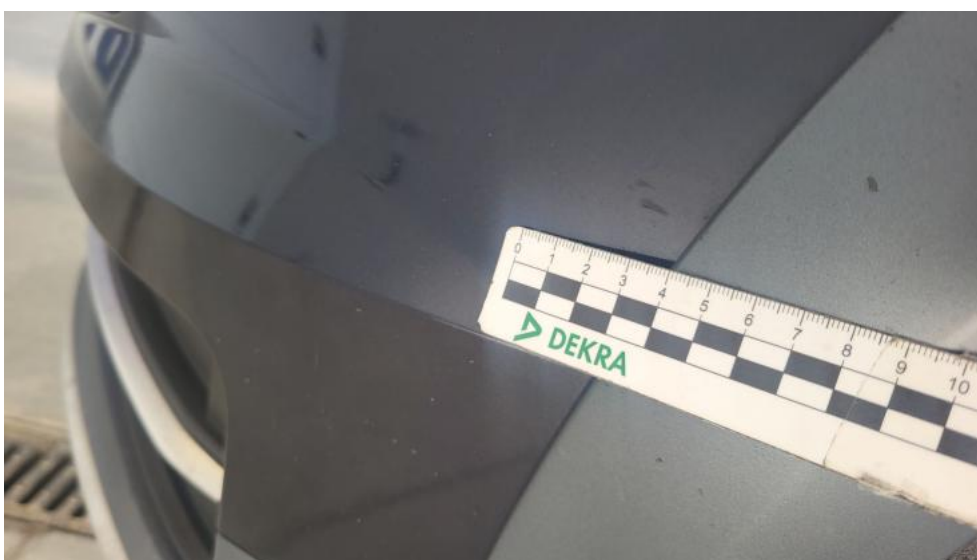
**Fot. 42.**

Zderzak - Rysa/odprysk 1

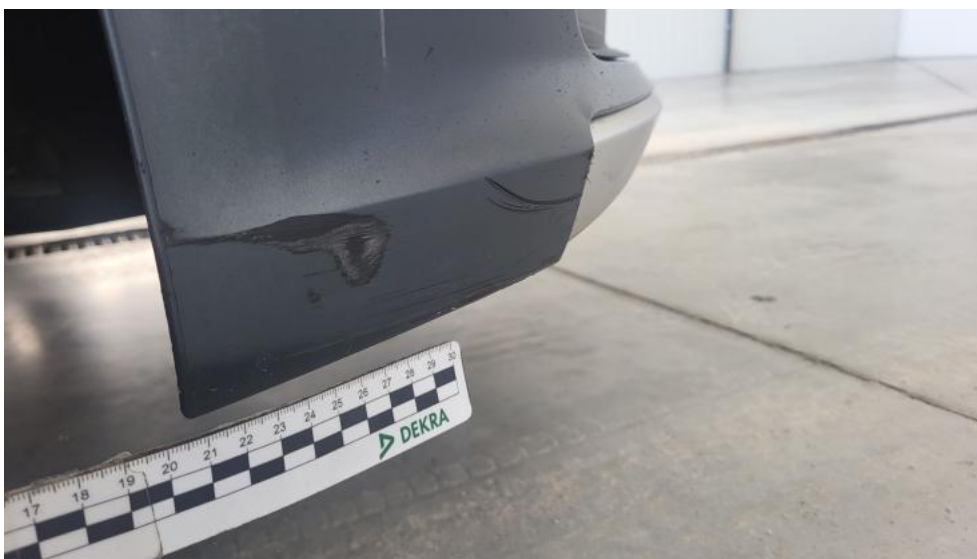
**Fot. 45.**

Listwa zderzaka prz P - Rysa/odprysk 1

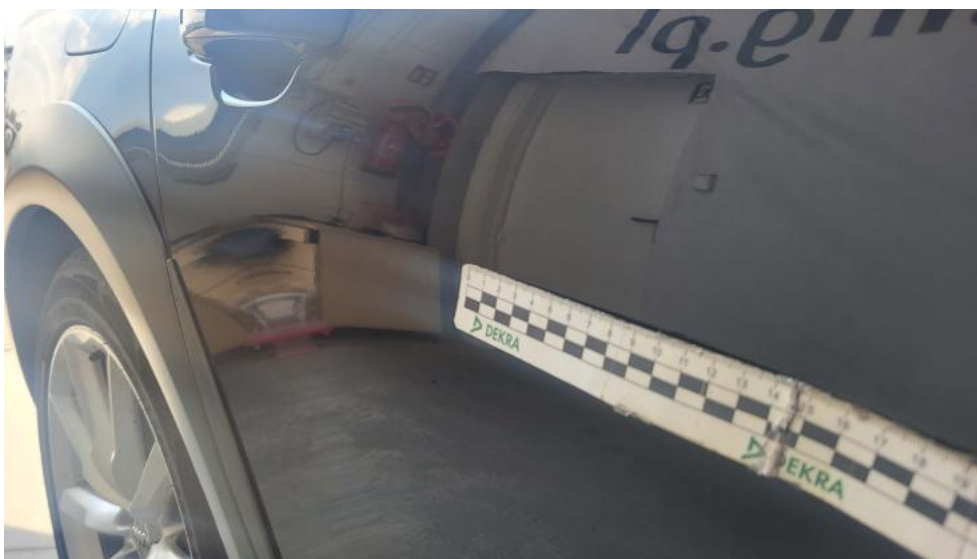
**Fot. 49.**

Drzwi tylne P - Wgniecenie/odkształcenie 2

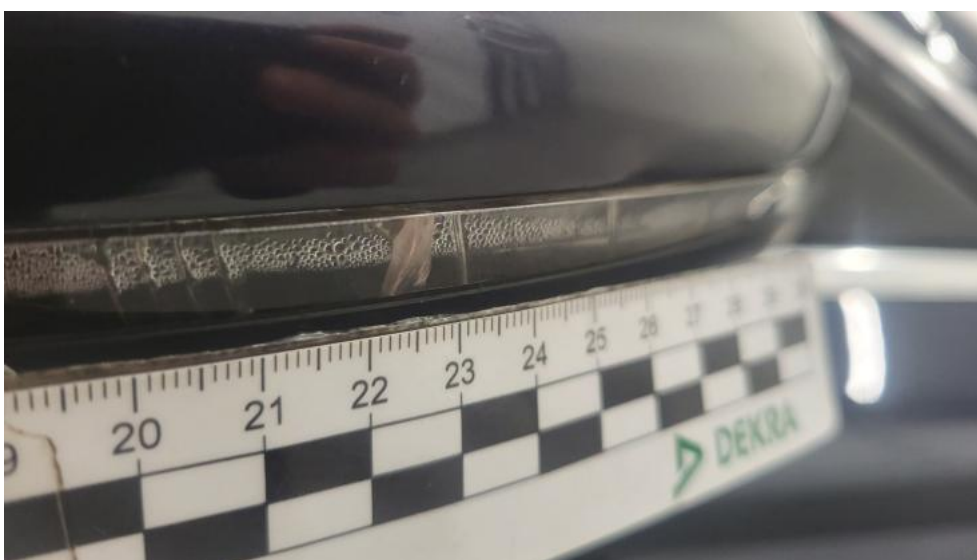
**Fot. 50.**

Lusterko zew P - Pęknięcie/rozerwanie 1

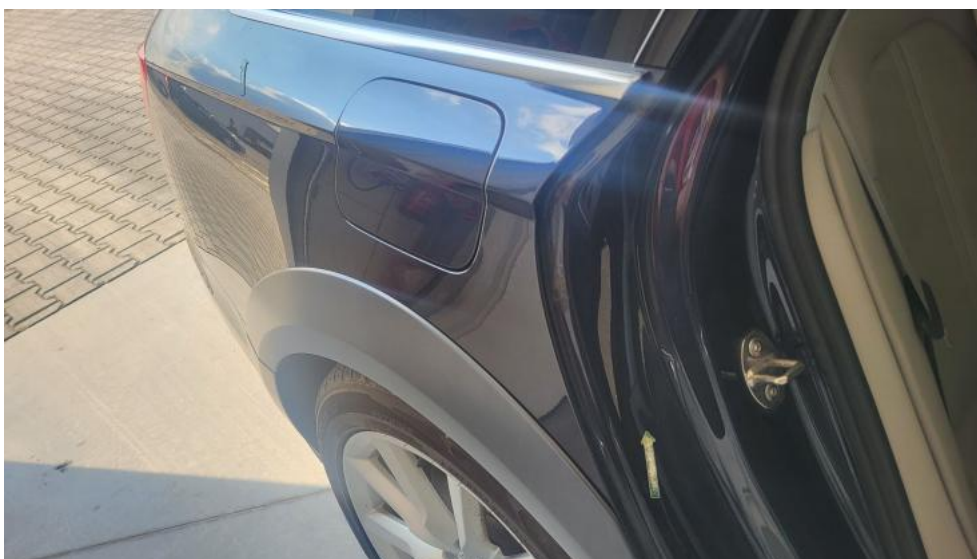
**Fot. 53.**

Błotnik tylny P / Ściana boczna P - Wgniecenie/odkształcenie 1

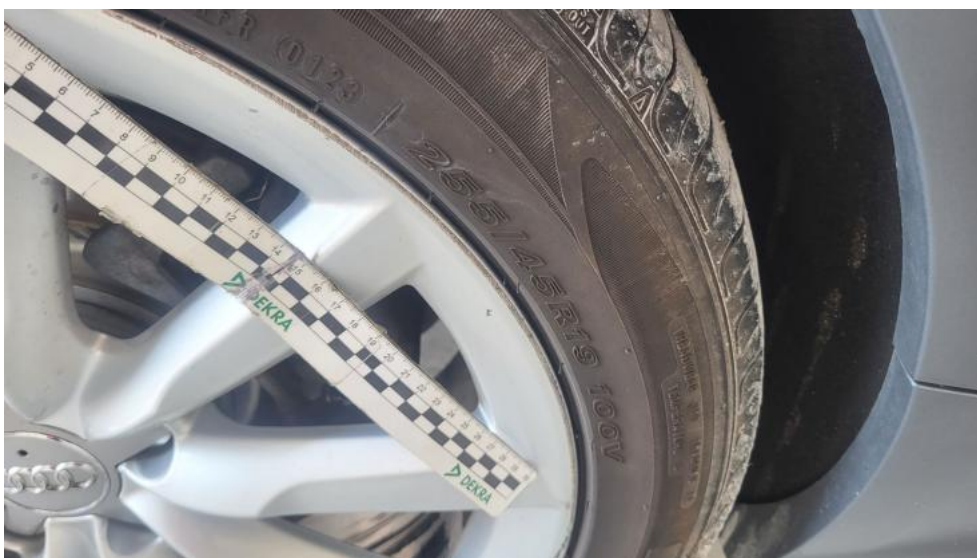
**Fot. 54.**

Felga aluminiowa tylna P - Rysa/odprysk 1

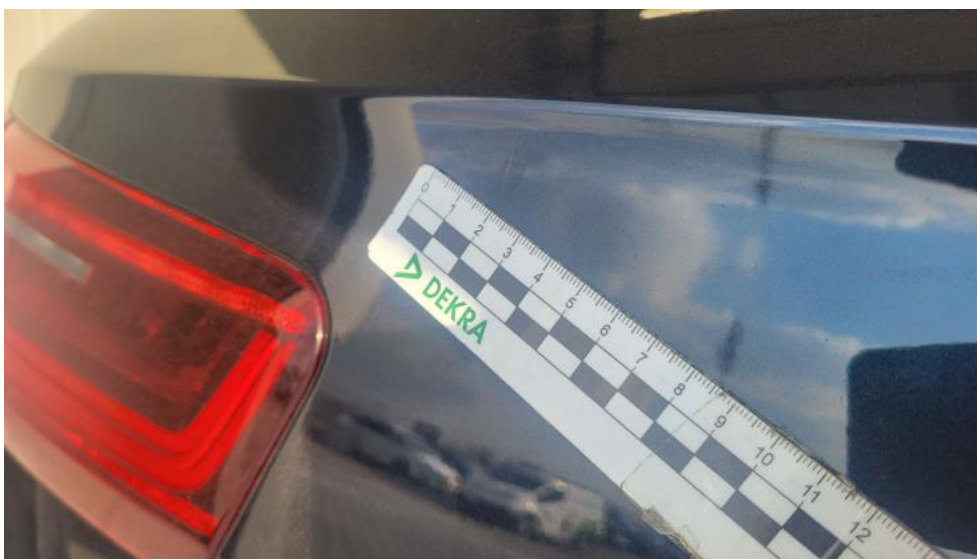
**Fot. 55.**

Pokrywy bagażnika - Rysa/odprysk 1

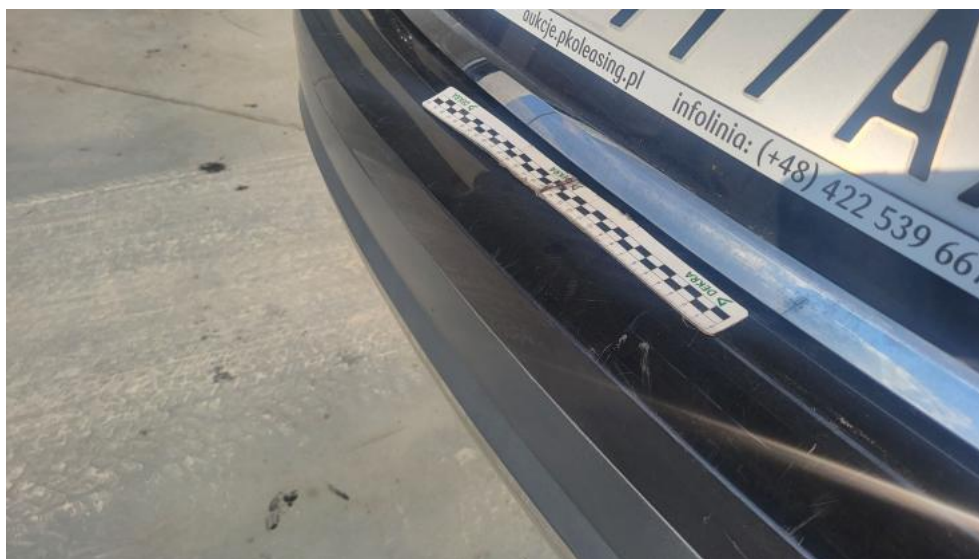
**Fot. 57.**

Zderzak tylny - Rysa/odprysk 2

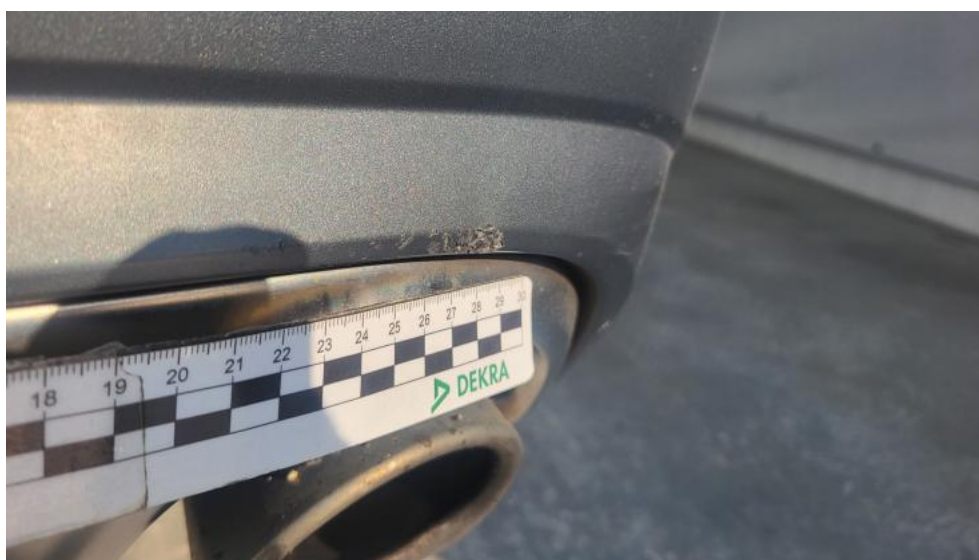
**Fot. 58.**

Zderzak tylny cz dolna - Rysa/odprysk 1

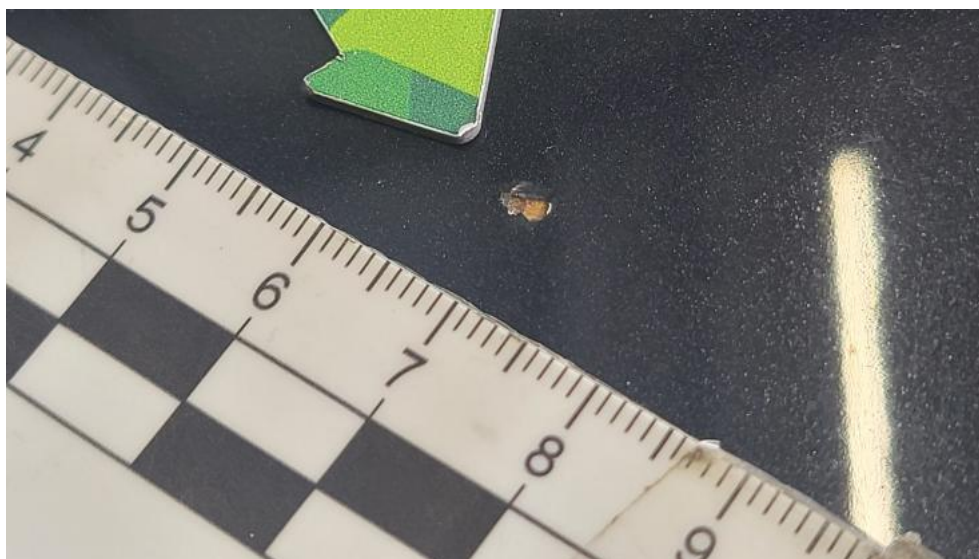
**Fot. 59.**

Dach - Inne 1

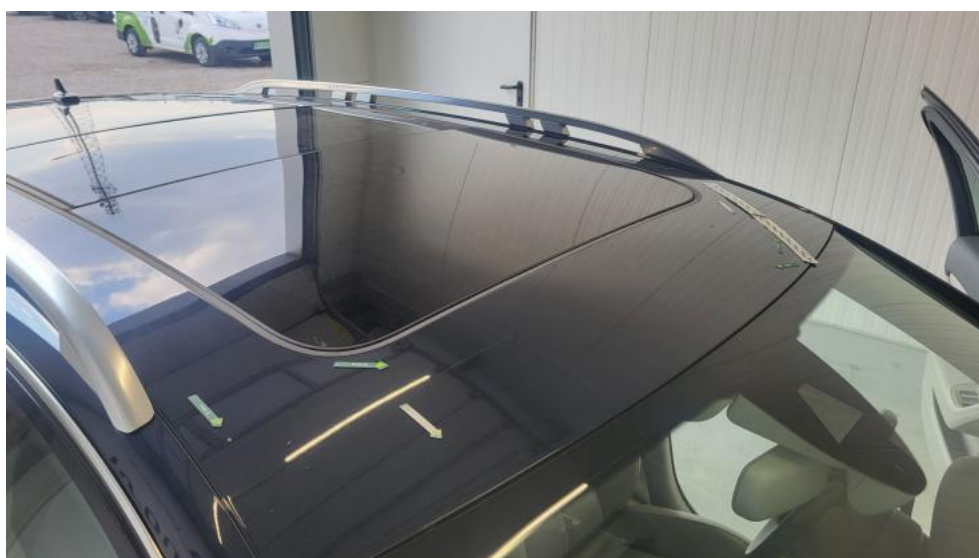
**Fot. 60.**

Dach - Inne 2

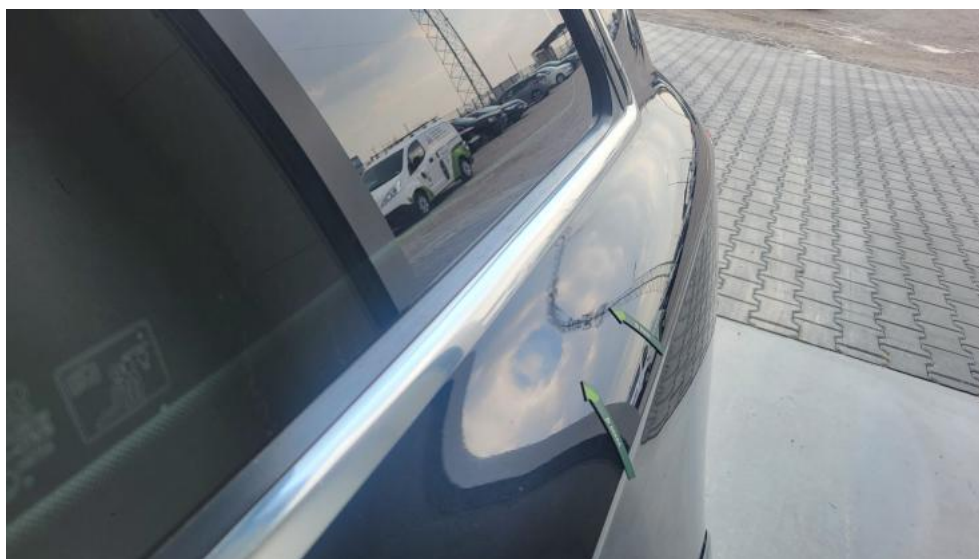
**Fot. 61.**

Błotnik tylny L / Ściana boczna L - Wgniecenie/odkształcenie 1

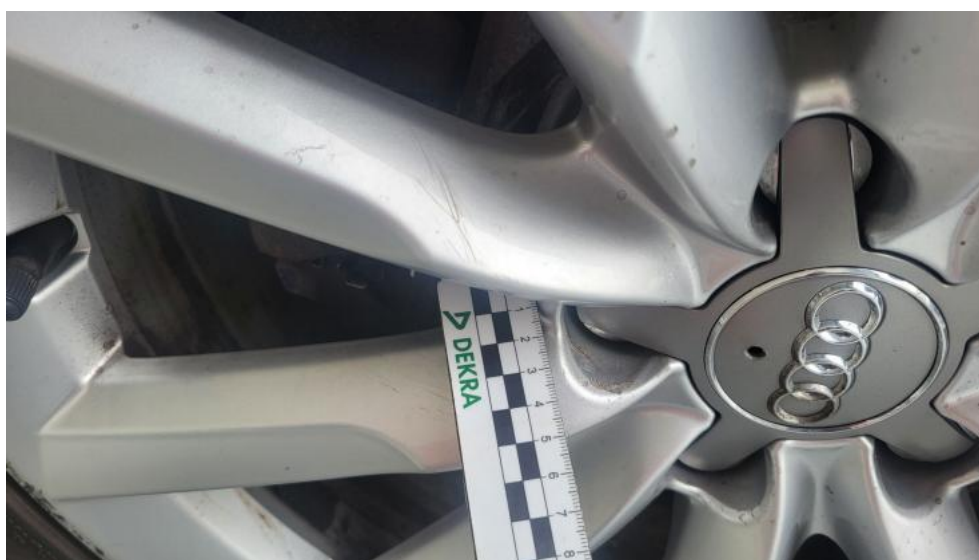
**Fot. 62.**

Felga aluminiowa tylna L - Rysa/odprysk 1

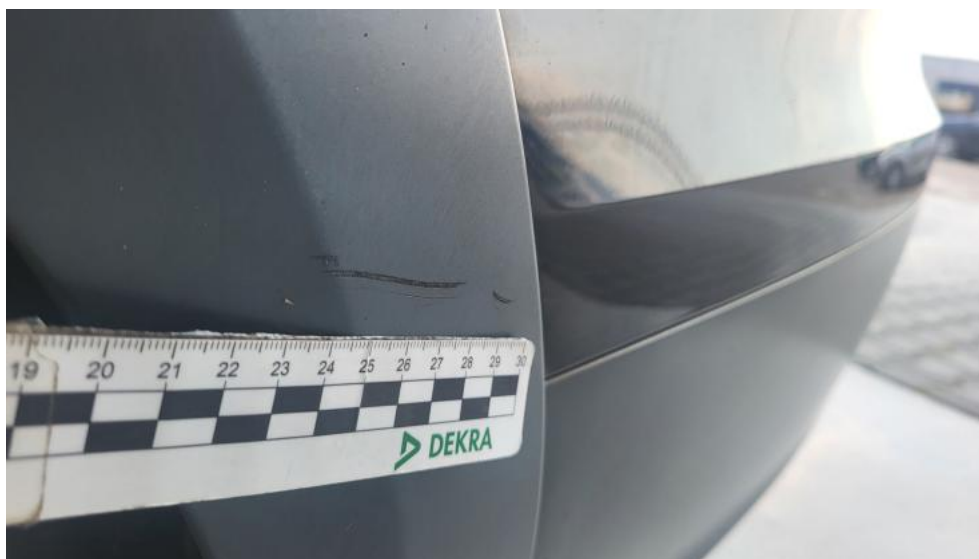
**Fot. 63.**

Listwa zderzaka tylnego L - Rysa/odprysk 1

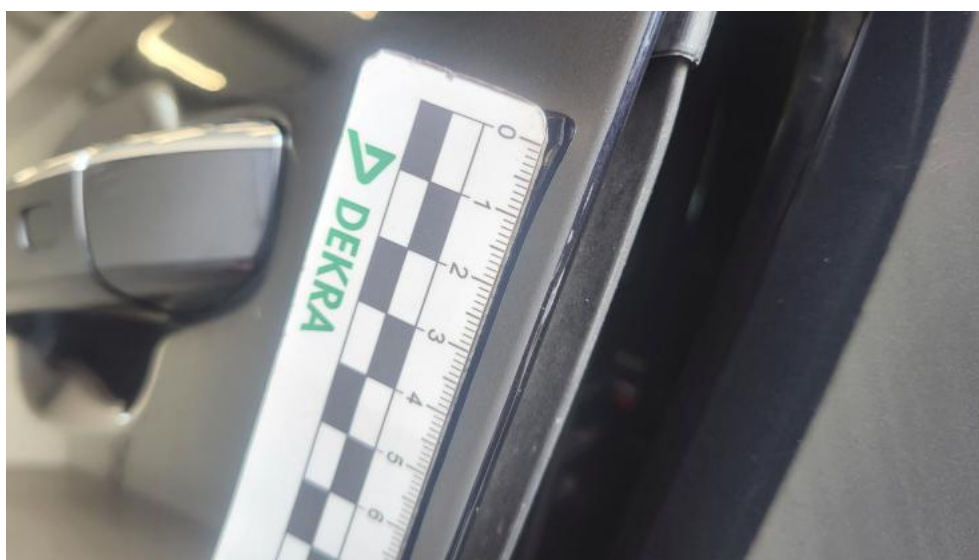
**Fot. 64.**

Drzwi tylne L - Rysa/odprysk 1

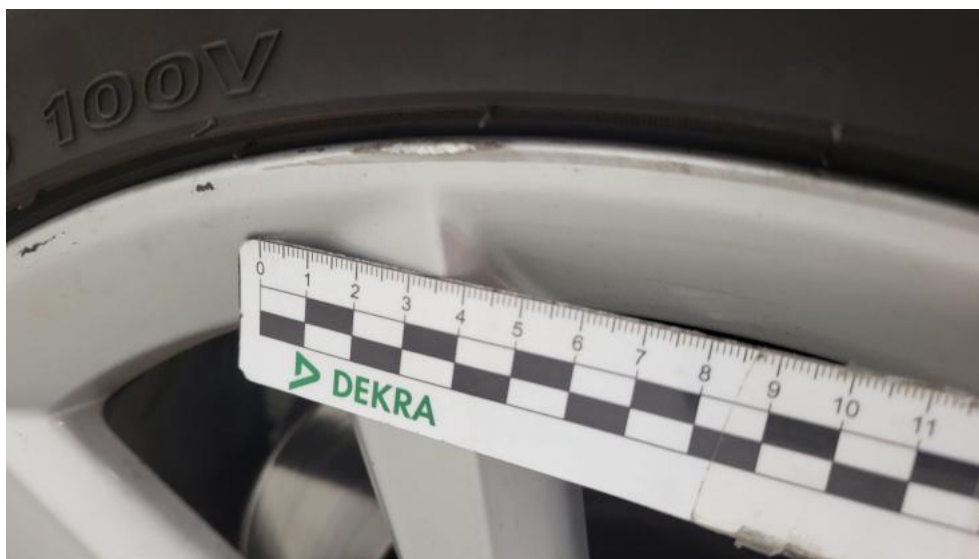
**Fot. 67.**

Felga Aluminiowa przednia L - Rysa/odprysk 1

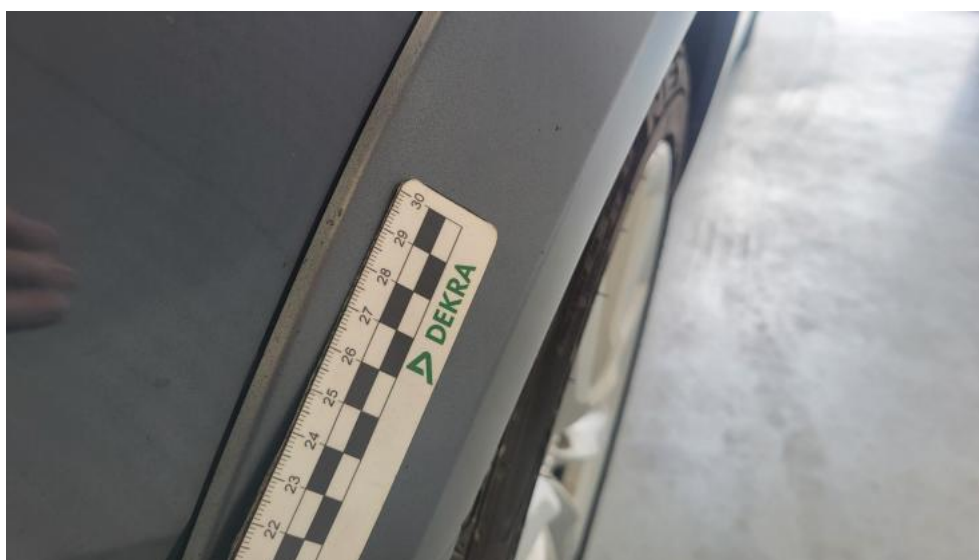
**Fot. 68.**

Listwa błotnika przedniego L - Rysa/odprysk 1

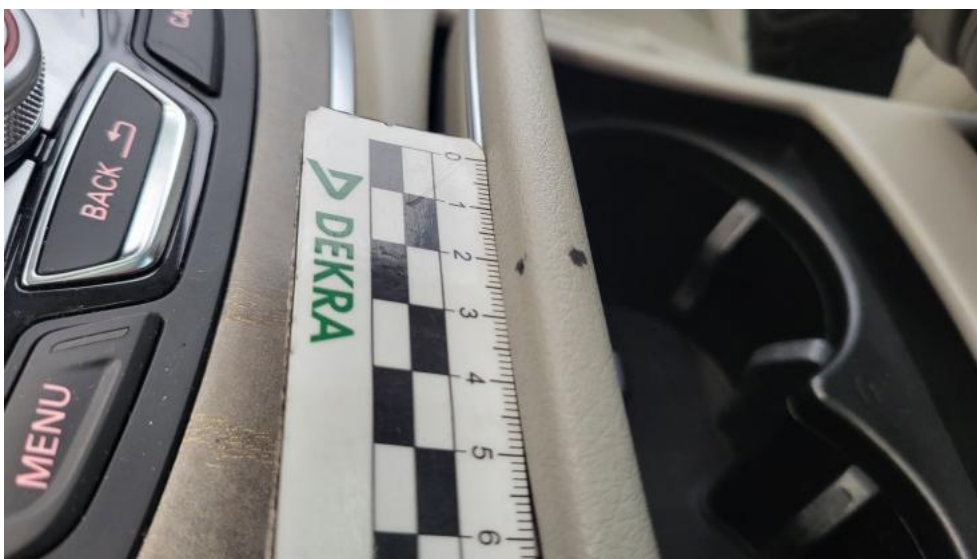
**Fot. 69.**

Konsola tunelu śr. - Inne 1

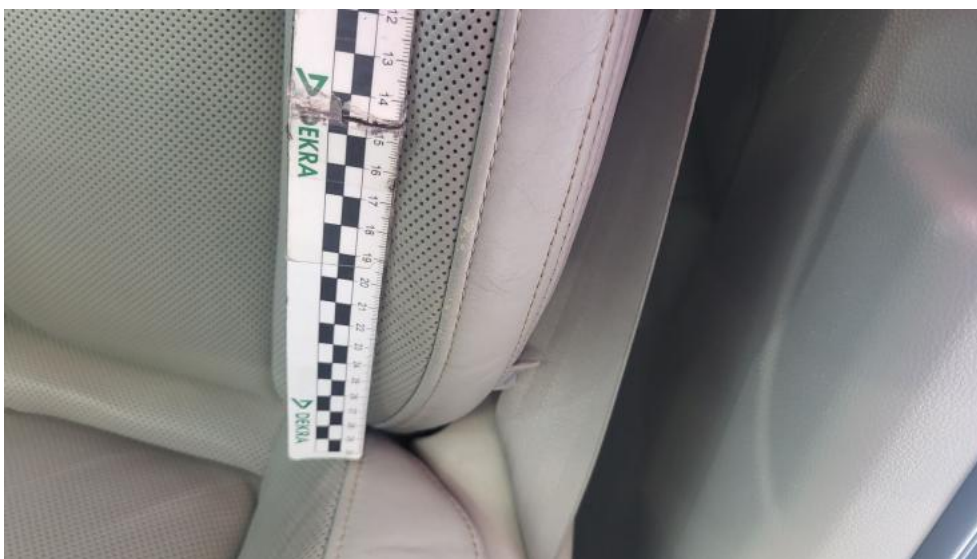
**Fot. 73.**  
Fotel prz. lew. - Inne 2

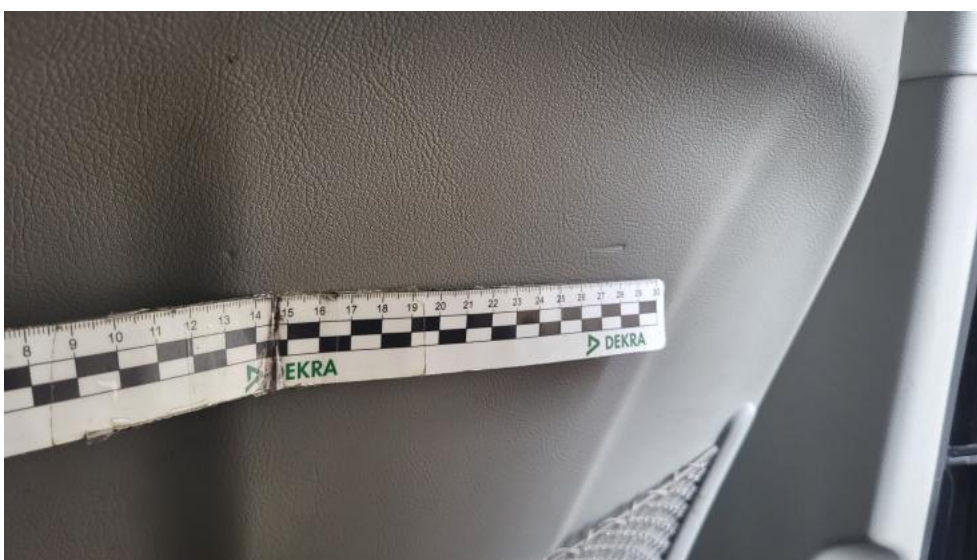
**Fot. 74.**  
Fotel prz. praw. - Wgniecenie/odkształcenie 1

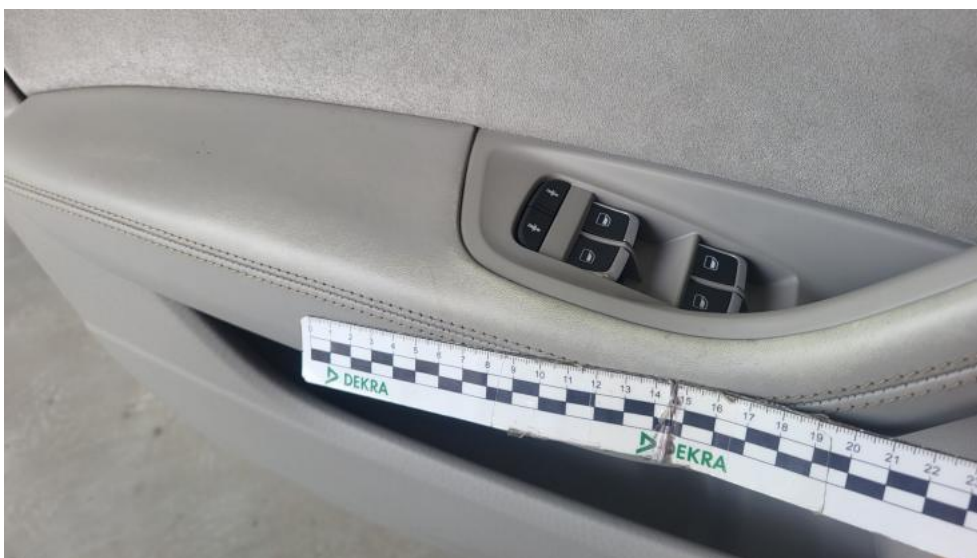
**Fot. 78.**

Tapicerka drzwi przednich L - Inne 1

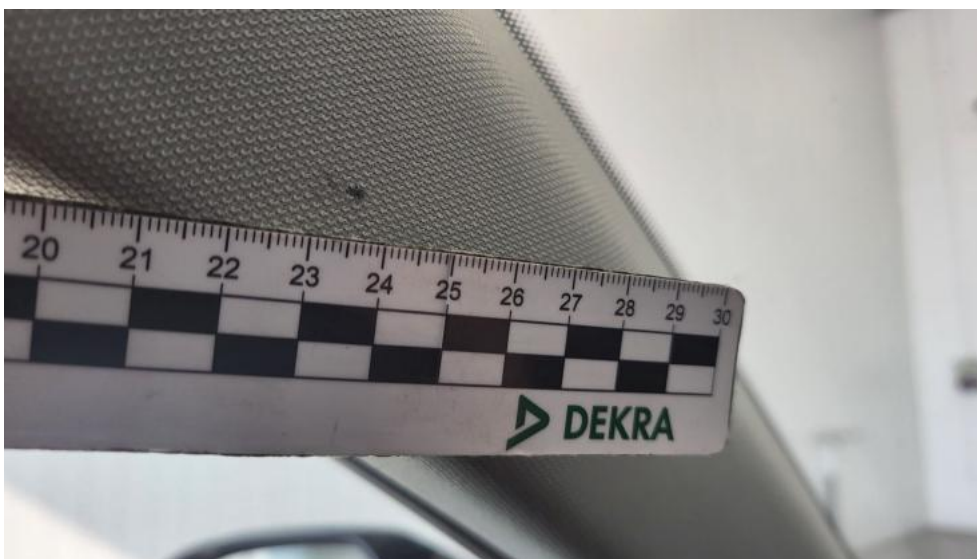
**Fot. 81.**

Wykładzina(y) słupka przedniego L - Inne 1

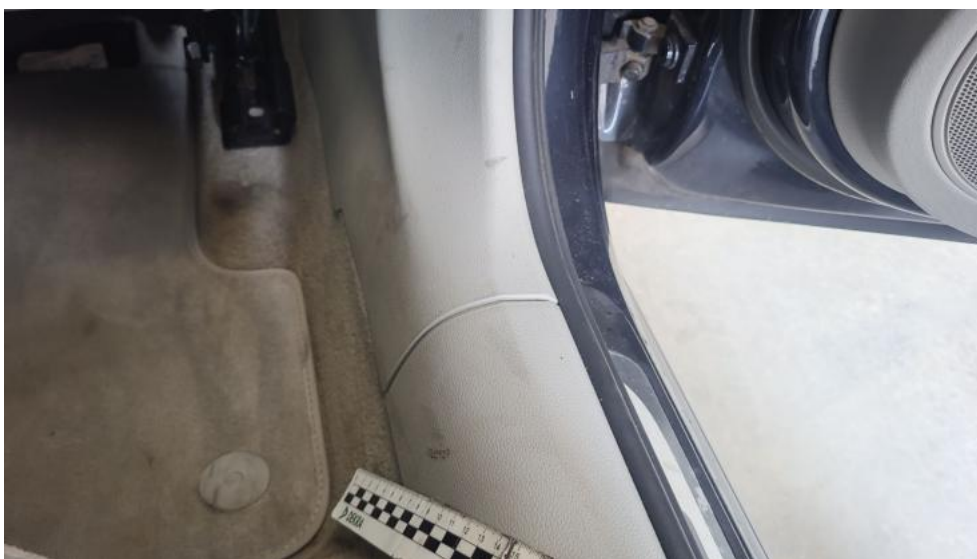
**Fot. 85.**

Listwy progowe praw. - Inne 1

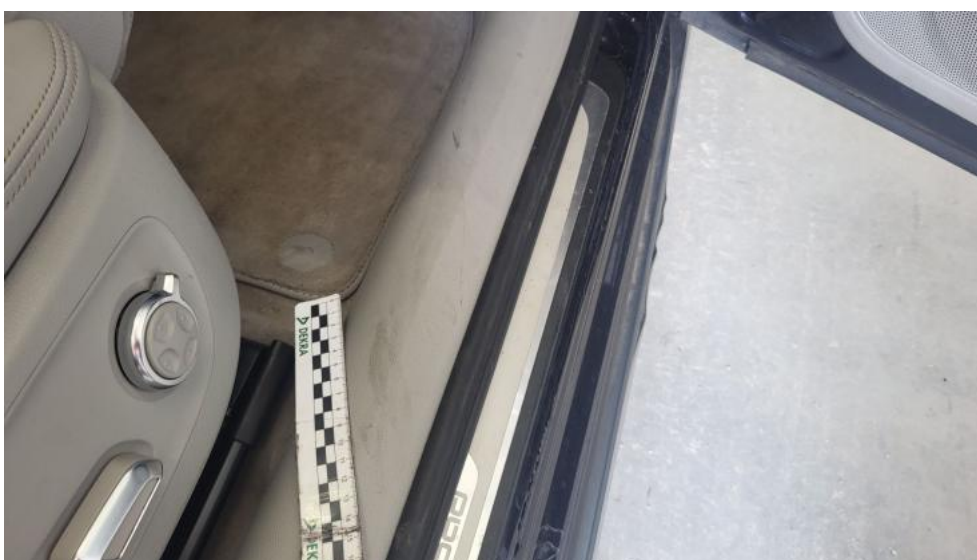
**Fot. 86.**

Listwy progowe praw. - Inne 2
