Nr zlecenia DEKRA: PKOL(W)/LODZ/70508/25/09/18  
Nr zlecenia/szkody:  
Data zlecenia: 18-09-2025

**DEKRA Polska - Centrala**  
02-673 Warszawa, ul. Konstruktorska 12A

| Producent | BMW |
| Model | Seria 5 [G30/F90] 16-20 |

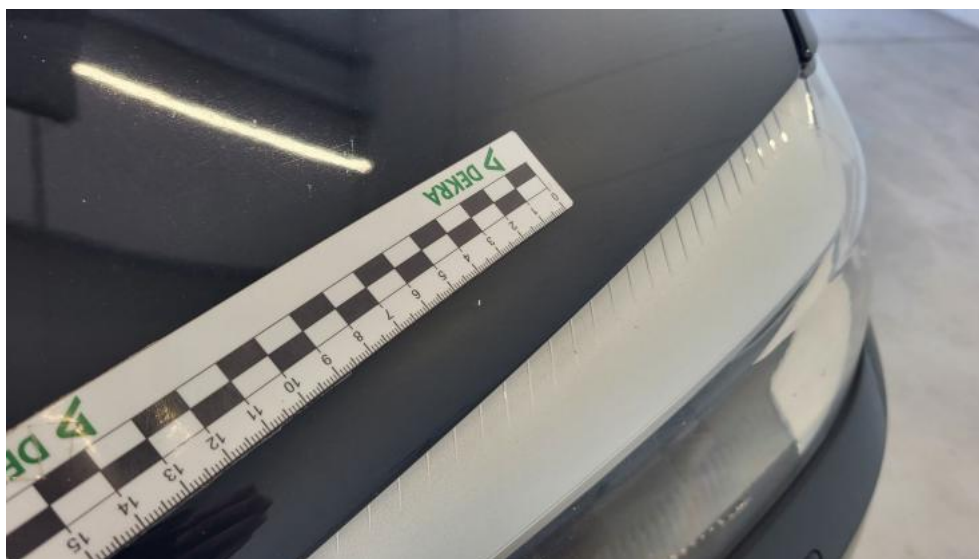
**Fot. 39.**

Pokrywa komory silnika - Rysa/odprysk 1

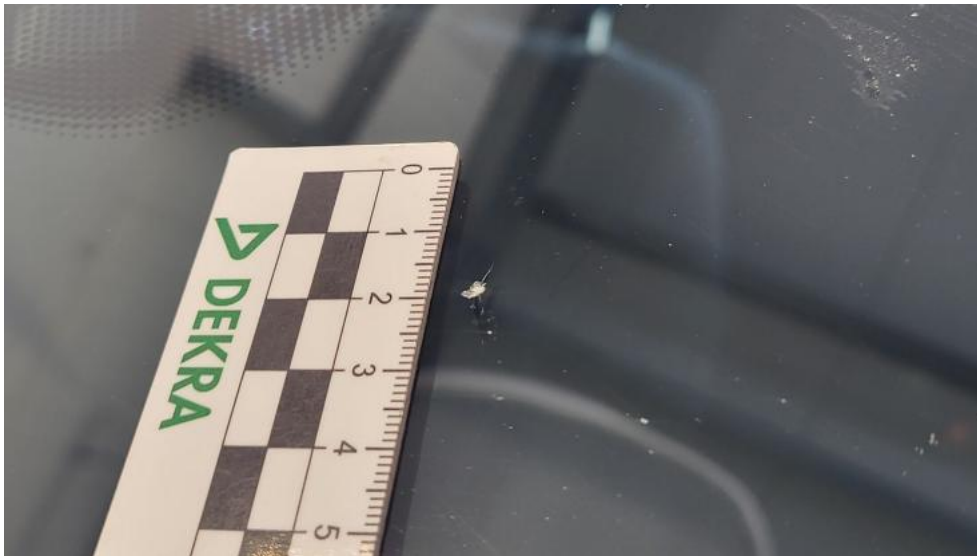
**Fot. 41.**

Szyba czołowa - Pęknięcie/rozerwanie 1

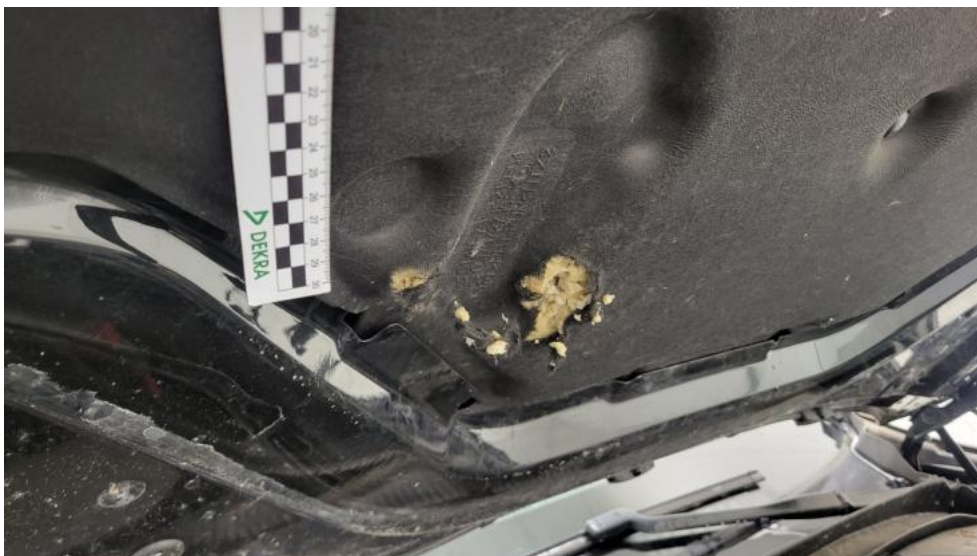
**Fot. 42.**

Wykładzina pokrywy komory silnika - Pęknięcie/rozerwanie 1

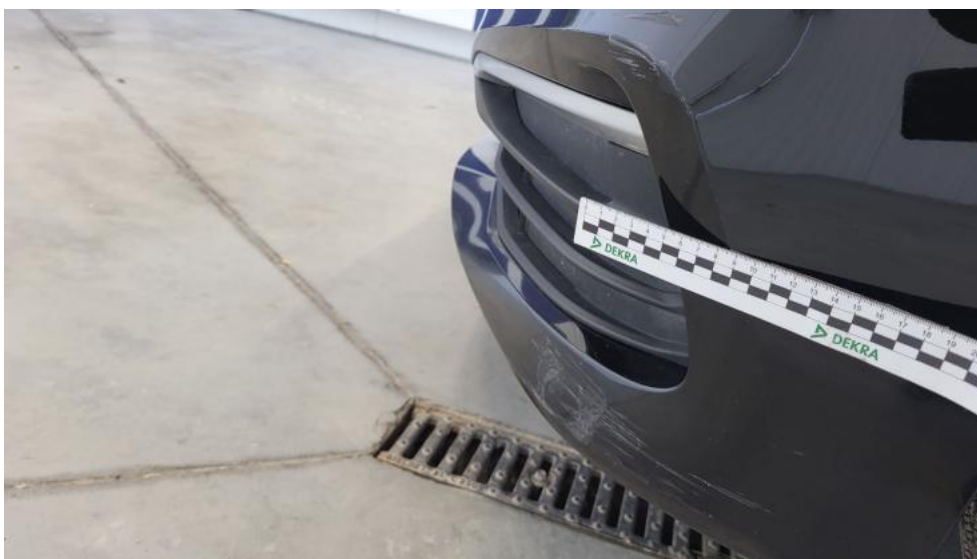
Zderzak - Rysa/odprysk 1

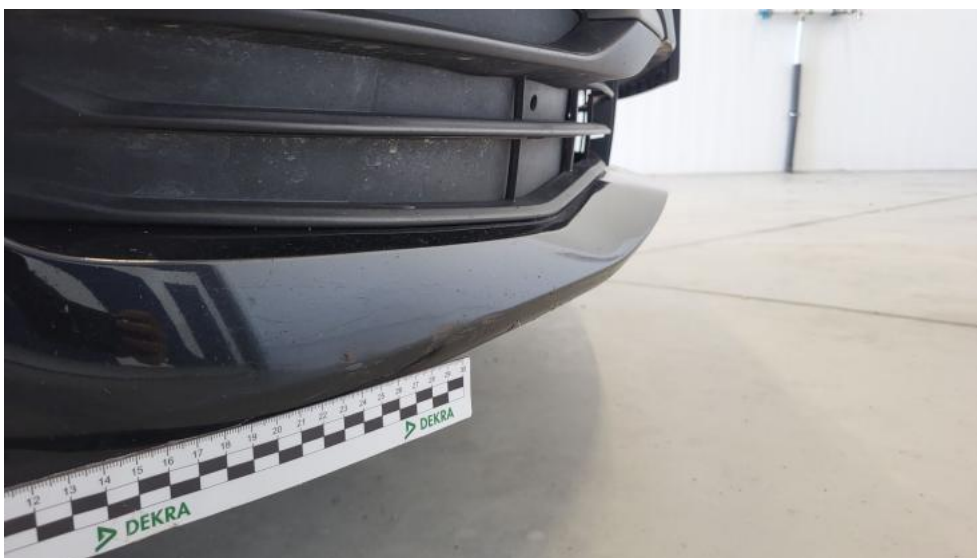
Zderzak - Rysa/odprysk 2

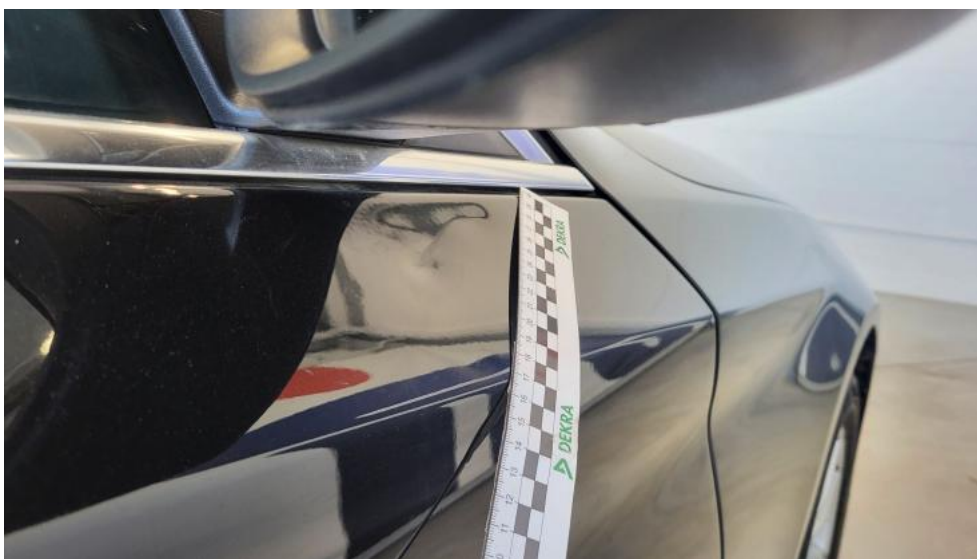
**Fot. 45.**

Drzwi przednie P - Wgniecenie/odkształcenie 1

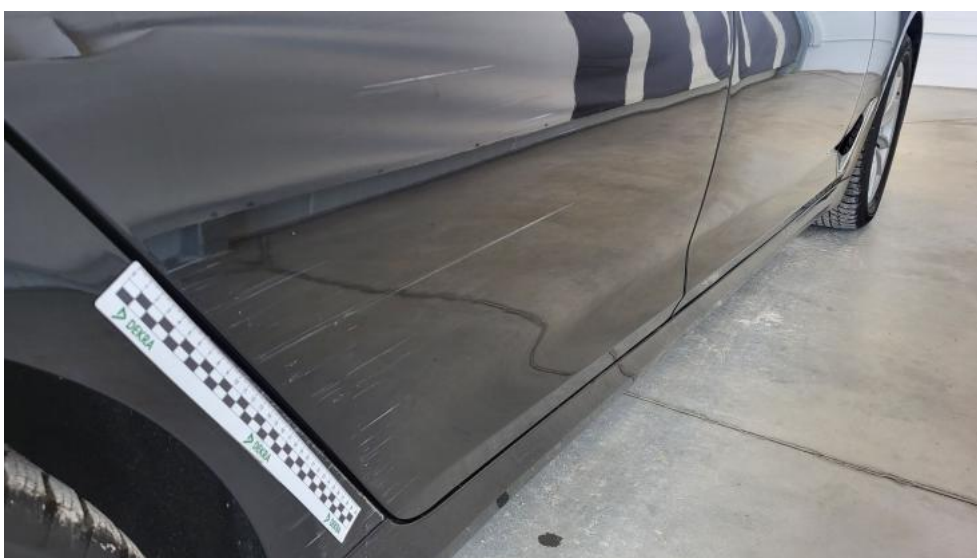
**Fot. 46.**

Drzwi tylne P - Rysa/odprysk 1

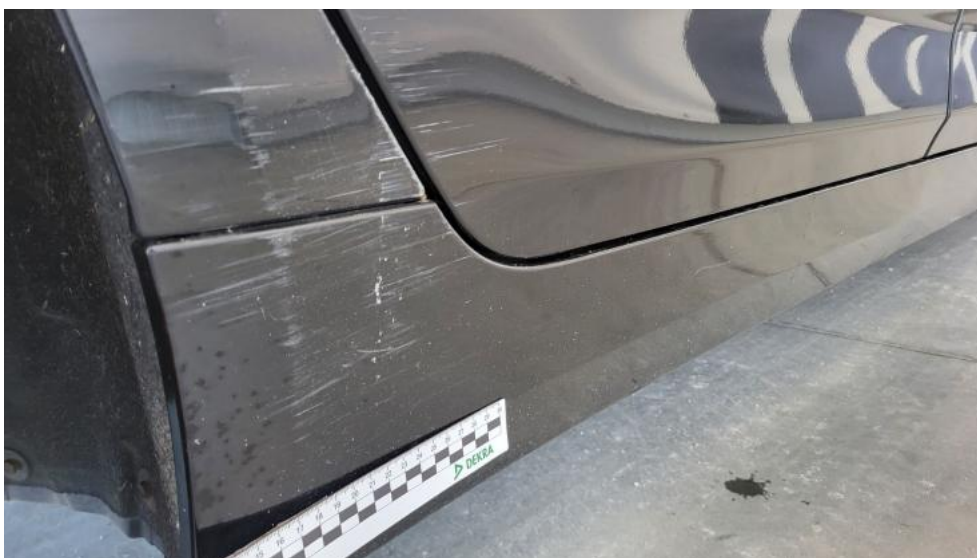
**Fot. 48.**

Próg P - Rysa/odprysk 1

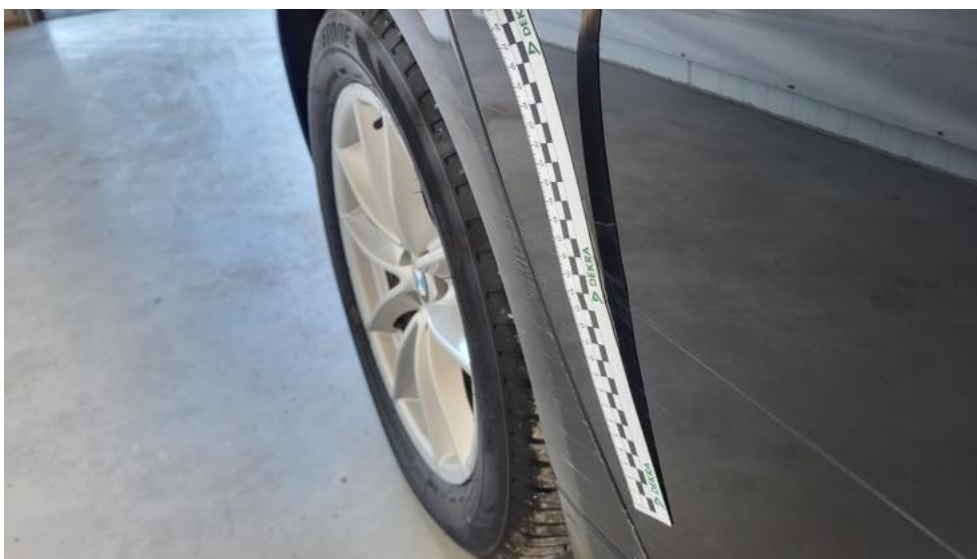
**Fot. 49.**

Błotnik tylny P / Ściana boczna P - Rysa/odprysk 1

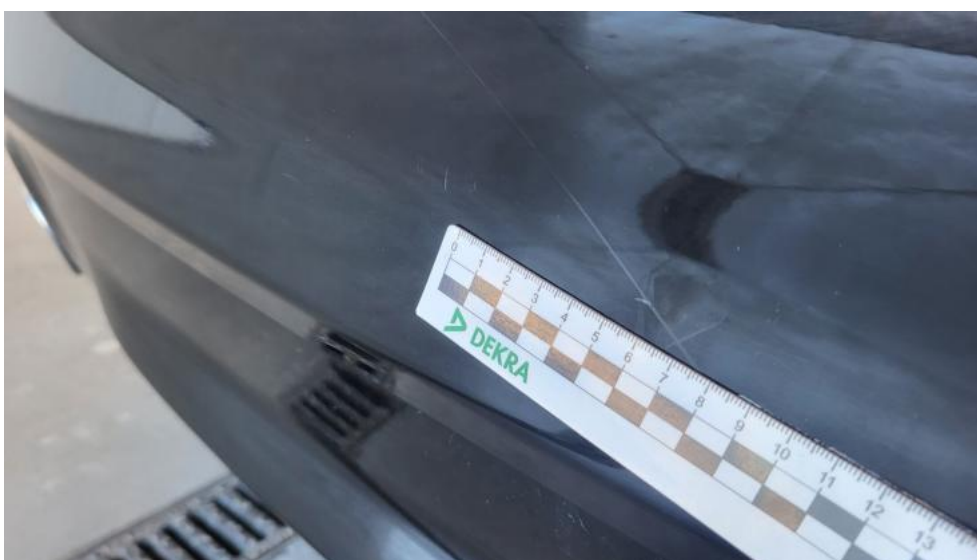
**Fot. 50.**

Zderzak tylny - Rysa/odprysk 1

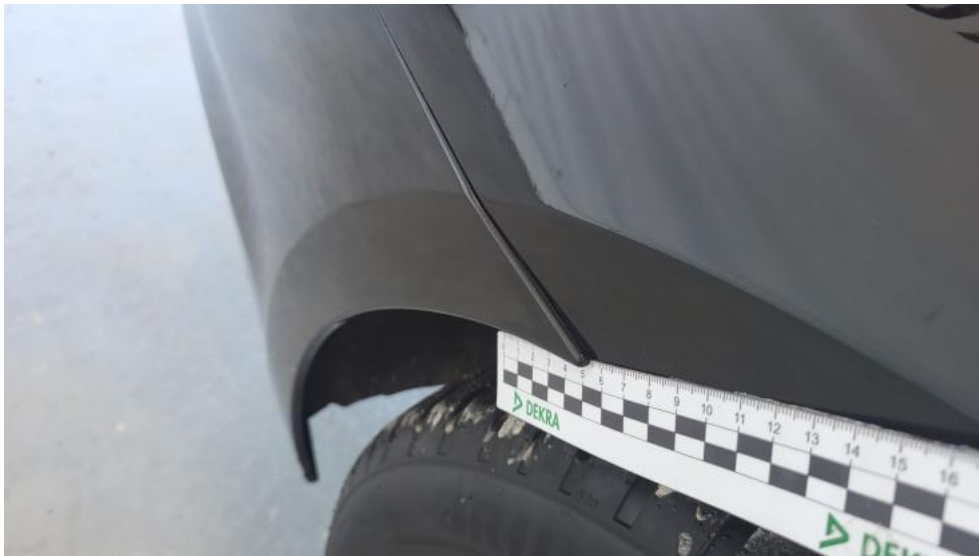
**Fot. 51.**  
Zderzak tylny - Inne 1

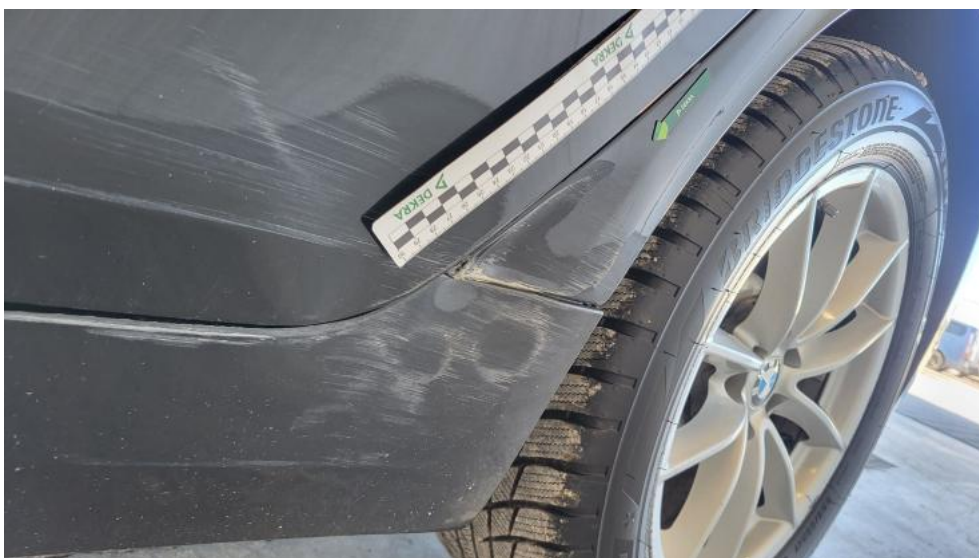
**Fot. 52.**  
Błotnik tylny L / Ściana boczna L - Wgniecenie/odkształcenie 1

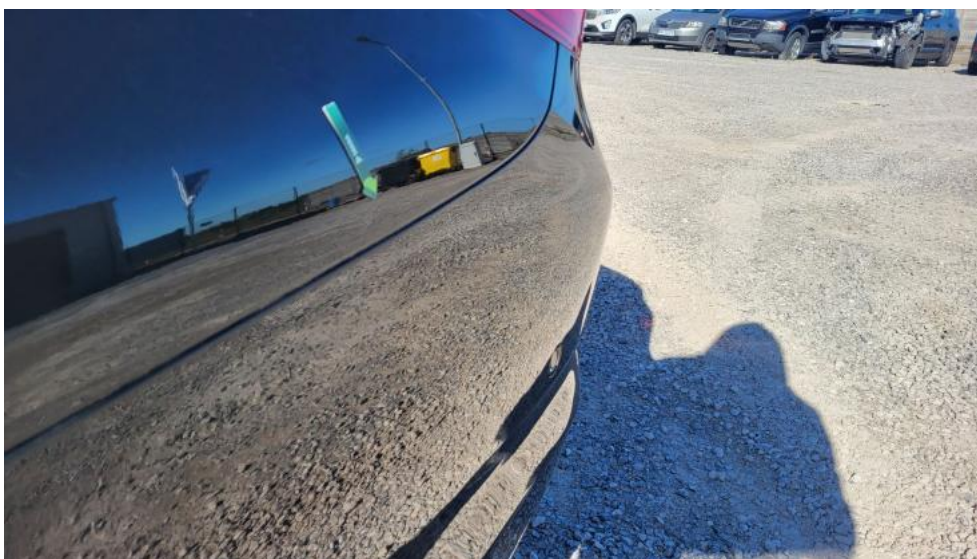
**Fot. 53.**

Błotnik tylny L / Ściana boczna L - Wgniecenie/odkształcenie 2

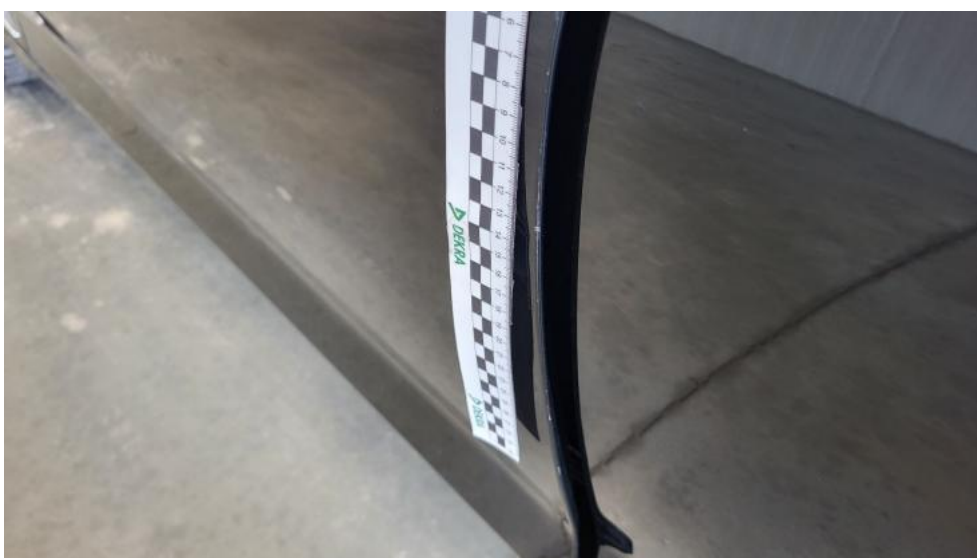
**Fot. 54.**

Drzwi przed L - Rysa/odprysk 1

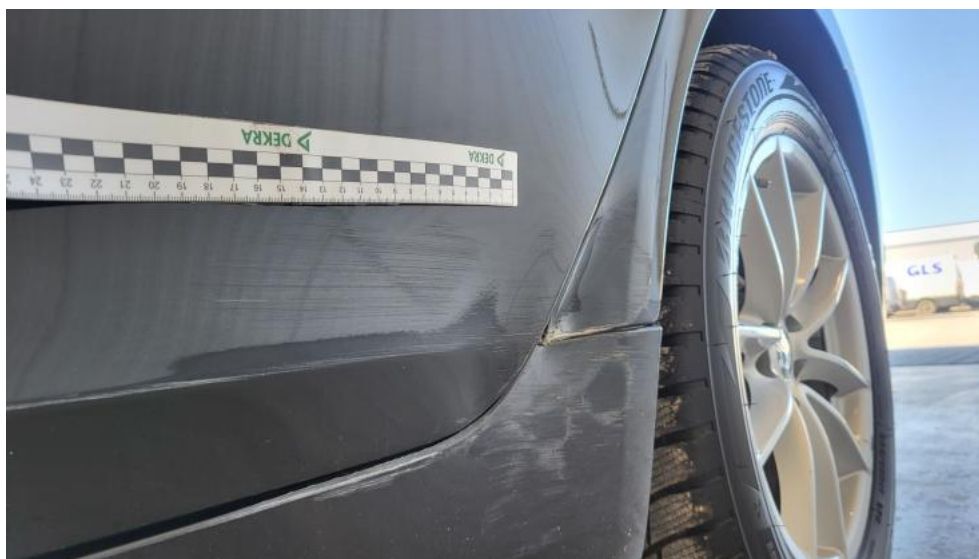
**Fot. 55.**

Drzwi tylne L - Wgniecenie/odkształcenie 1

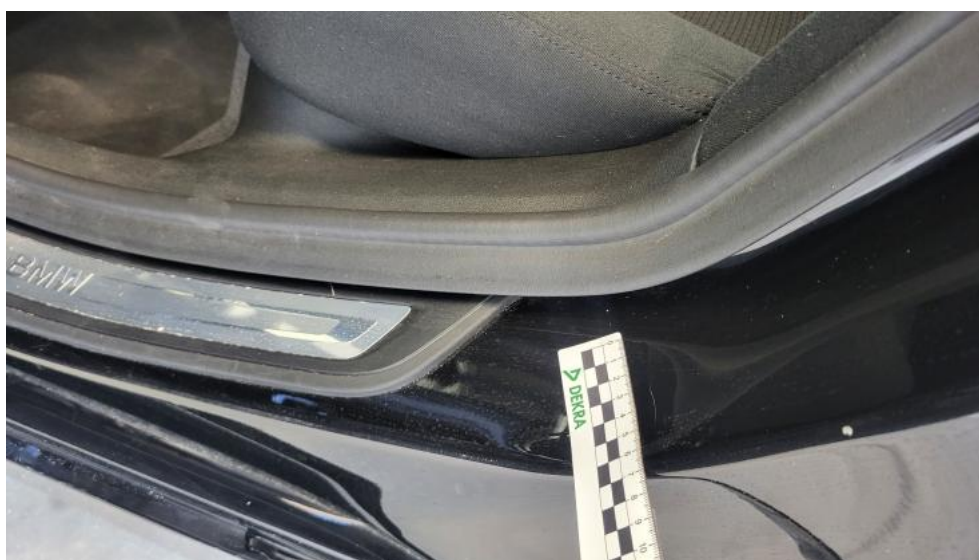
**Fot. 56.**

Próg L - Rysa/odprysk 1

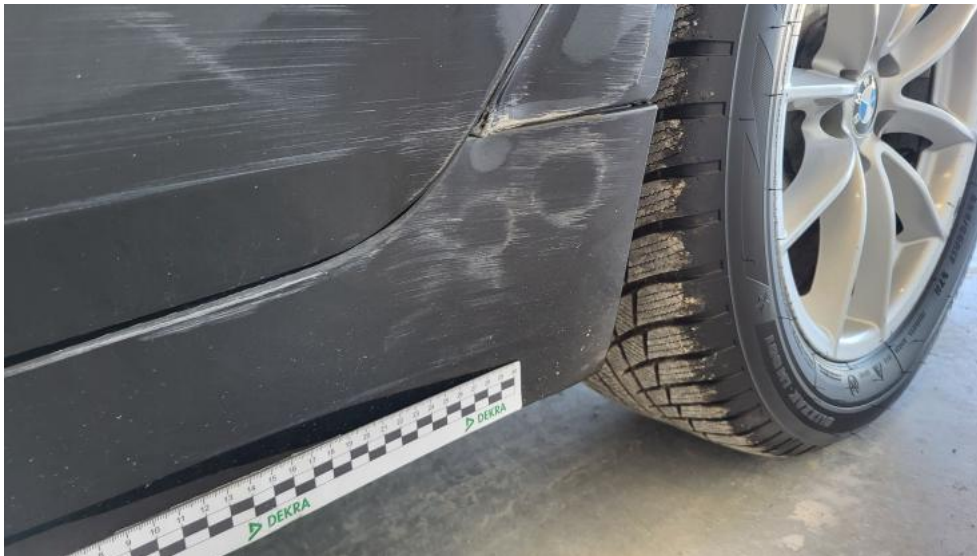
**Fot. 57.**  
Próg L - Rysa/odprysk 2

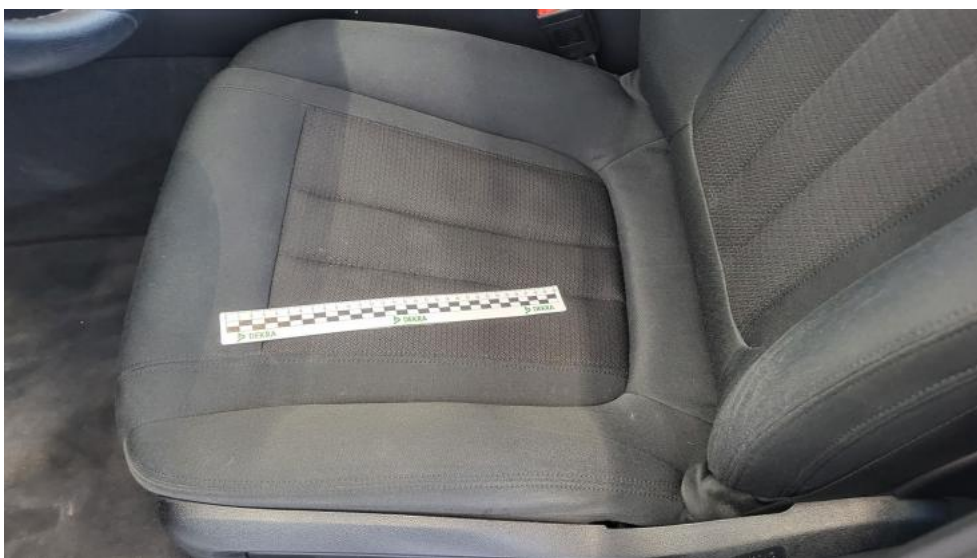
**Fot. 58.**  
Fotel prz. lew. - Inne 1

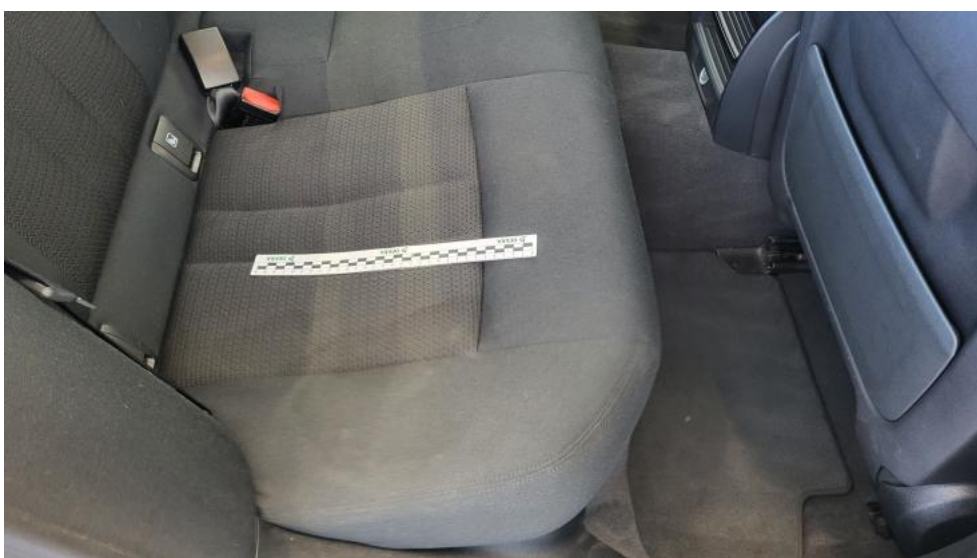
**Fot. 60.**  
Kanapa tyl. - Inne 1

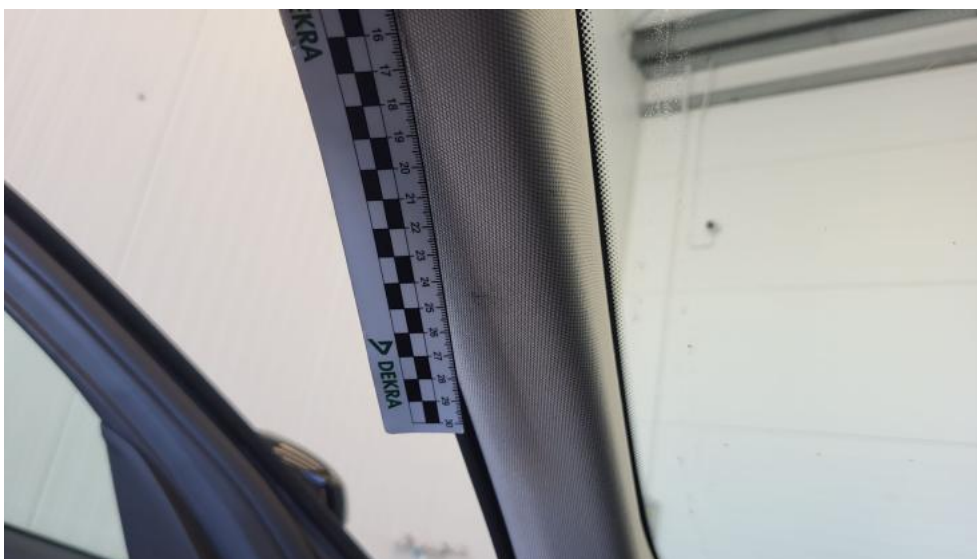
**Fot. 61.**

Wykładzina(y) słupka przedniego L - Inne 1

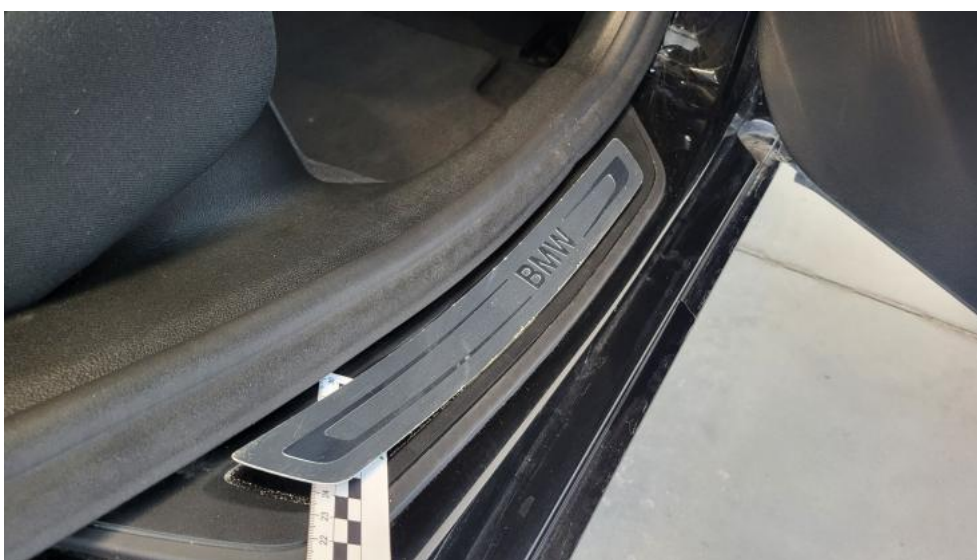
**Fot. 62.**

Listwy progowe praw. - Inne 1
