DEKRA's commission No. : PKOL(W)/LODZ/48982/25/07/04
 commission/ damage No. : 24/004654
 Date of commission: 04-07-2025

Vehicle data

Group of objects (Eurotax)	jeeps
EC code (Eurotax)	0136848
Manufacturer	VOLVO
Model	XC60 17-21
Type / version	XC60 B5 D AWD Inscription aut
Body type	KOM
Number of doors / seats	5/5
Curb weight [kg]	1968
Gross vehicle weight [kg]	2520
Wheelbase 1/2	2865
Engine type	Automatic ignition
Pollution reduction system	-
Engine capacity [ccm]	1969
Engine Power [hp/kW]	235/173
Gearbox	automatic
Registration /record No.	PY81340
VIN / serial number	YV1UZK2VCL1424417
Date of first registration	05-08-2019
Date of next. tech. test	05-08-2024
Year of manufacture	2019
Readout [km]	115 718 (read)
Body color / type of coating	gray/double-layered, metallized

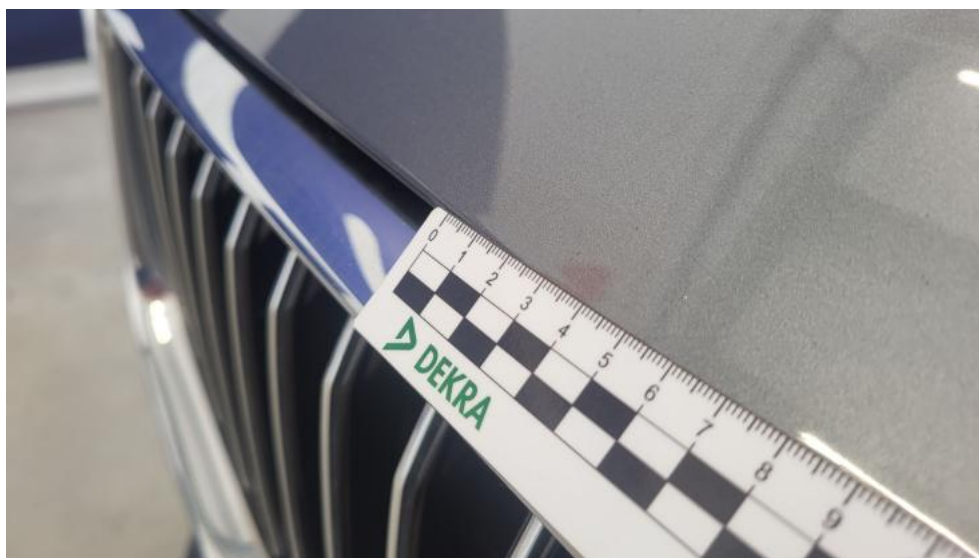
Photo 42.
Pokrywa komory silnika - Rysa/odprysk 1

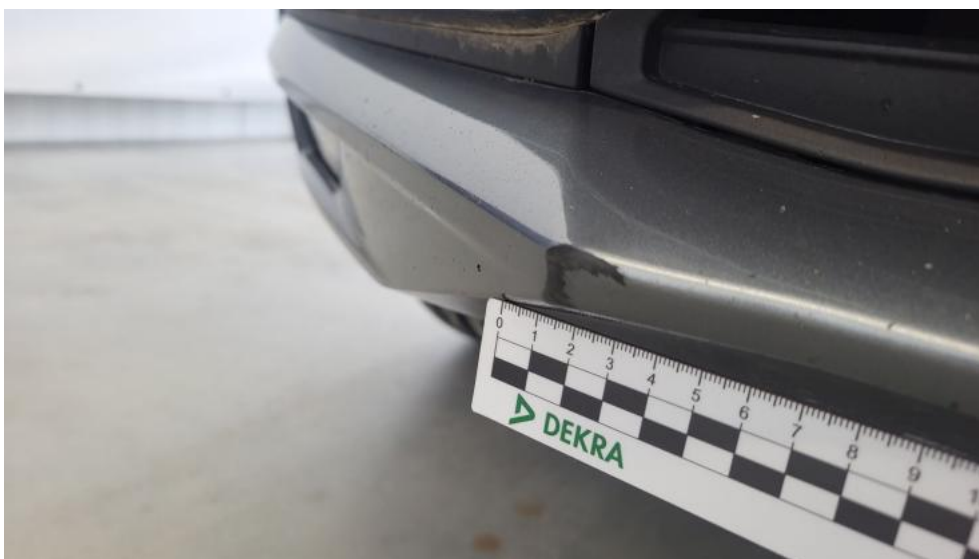
Photo 43.

Spoiler zderzaka przedniego - Rysa/odprysk 1

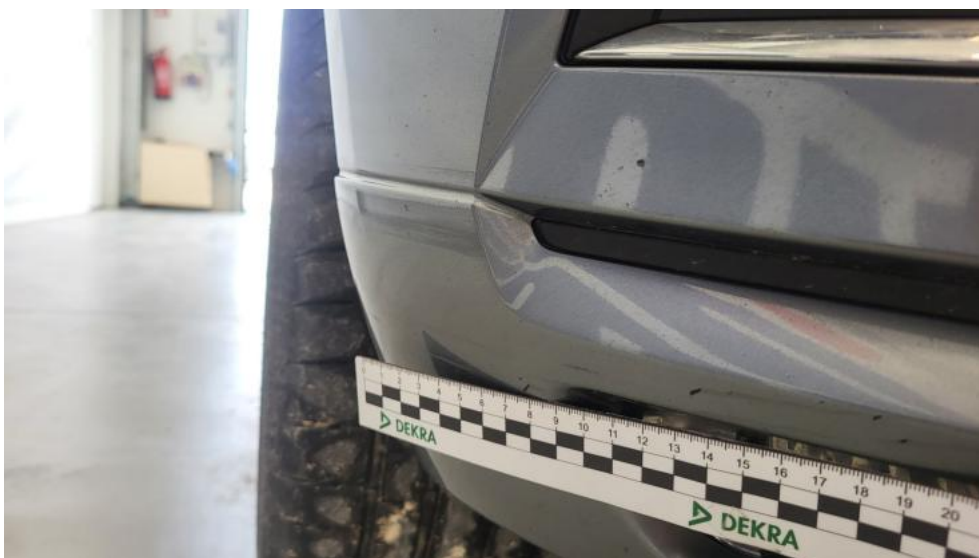
Photo 44.

Spoiler zderzaka przedniego - Rysa/odprysk 2

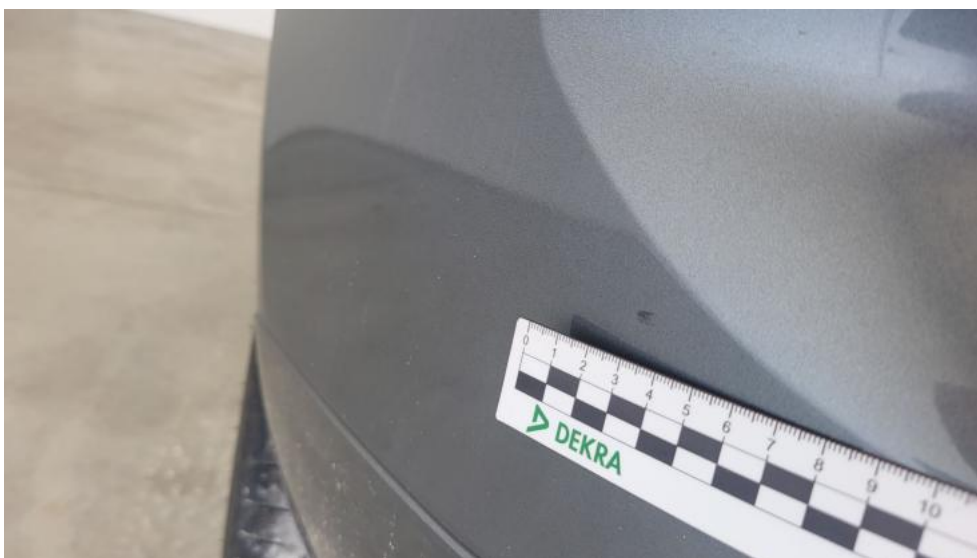
Photo 52.
Zderzak tylny - Rysa/odprysk 2

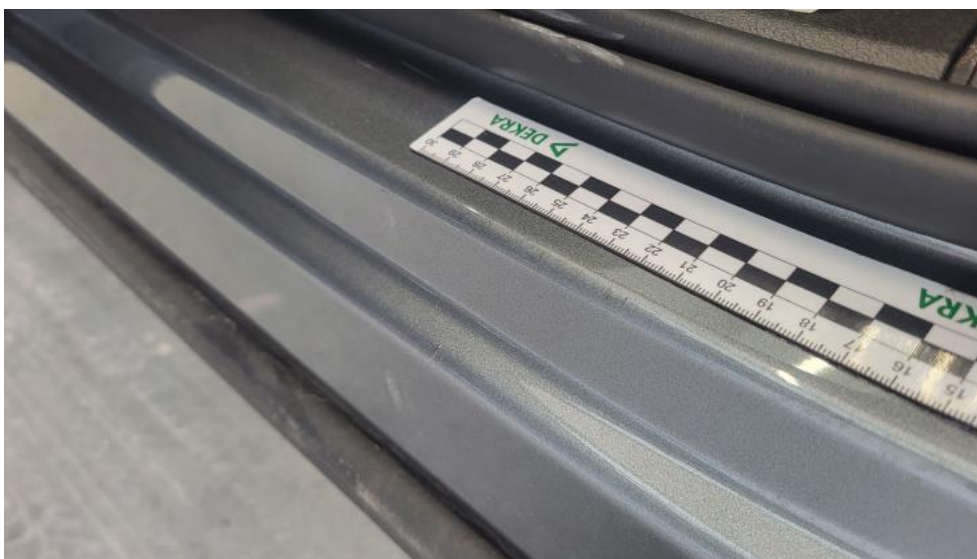
Photo 57.
Próg L - Rysa/odprysk 1

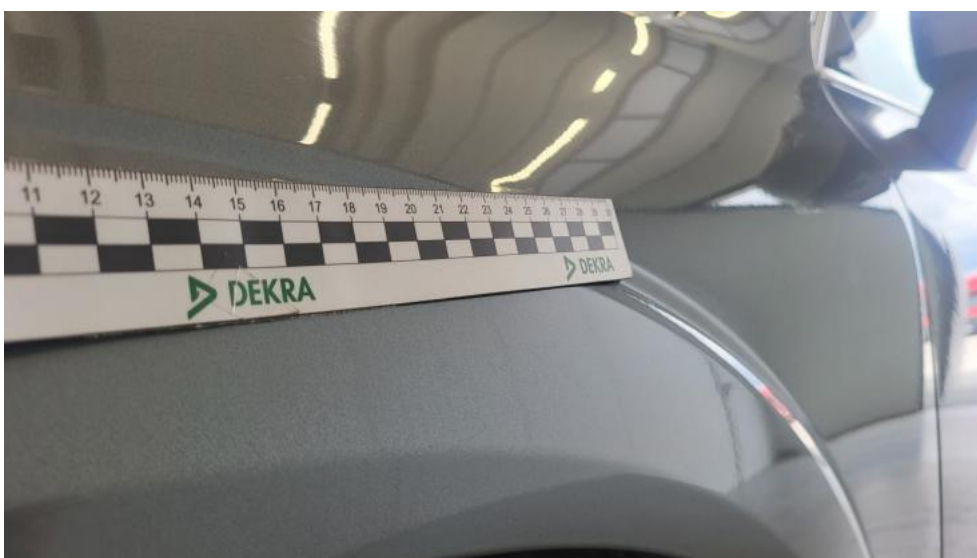
Photo 58.
Błotnik przedni L - Wgniecenie/odkształcenie 1

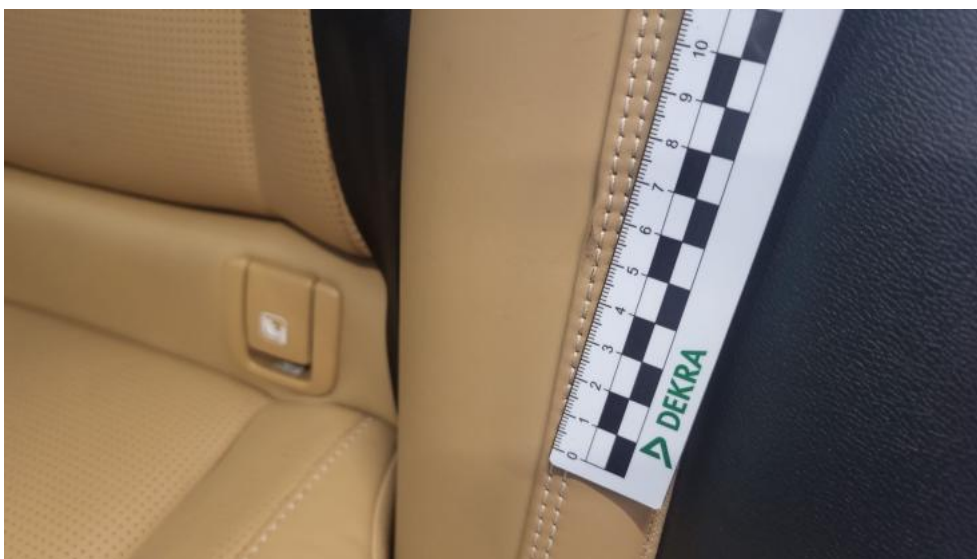
Photo 61.
Kanapa tyl. - Inne 1

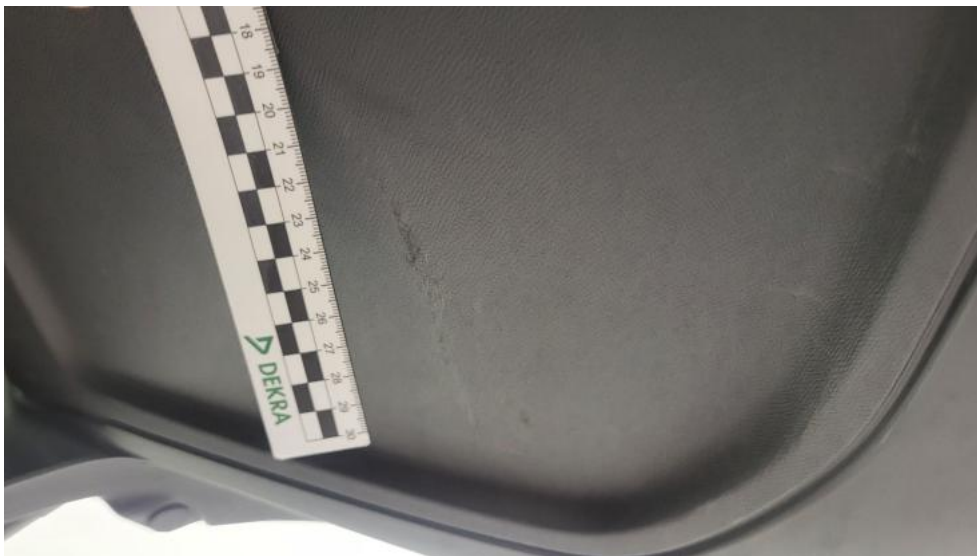
Photo 63.

Wykładzina pokrywy tylnej - Rysa/odprysk 1
