DEKRA's commission No. : PKOL(W)/LODZ/65241/25/09/02  
commission/ damage No. : 23/019940  
Date of commission: 02-09-2025

**DEKRA Poland - Headquarters**  
02-673 Warszawa, ul. Konstruktorska 12A

| Manufacturer | BMW |
| Type / version | M3 CS xDrive sport-aut |

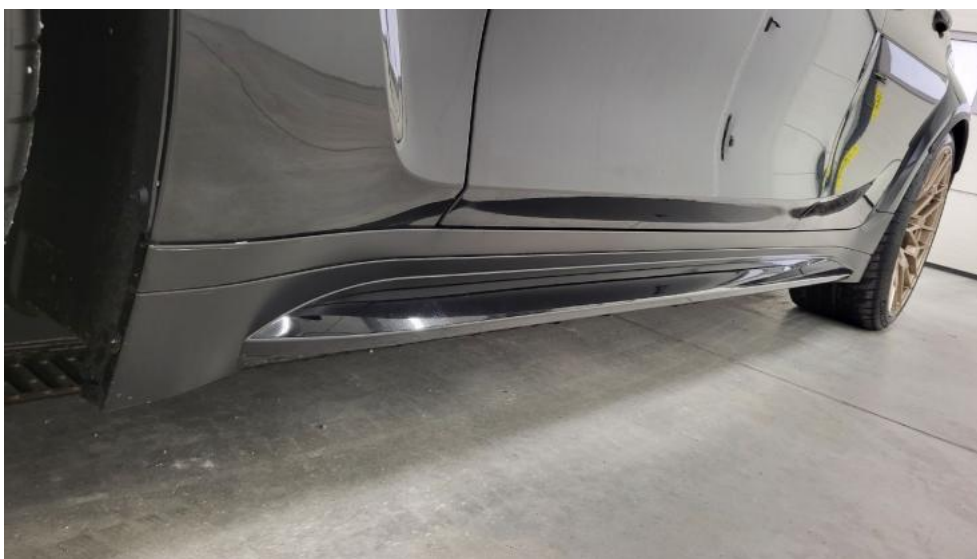
**Photo 11.**

Elementy karbonowe. Pomiar lakieru wykonany na folii elementy próg lewy/prawy. Próg lewy i prawy z tyłu oklejony folią. Odpryski na szybie czołowej. Reflektory i lampy tylne oklejone folią. Brak zagłówków tylnej kanapy. Rysy na samochodzie.

Próg lewy (widok od przodu)

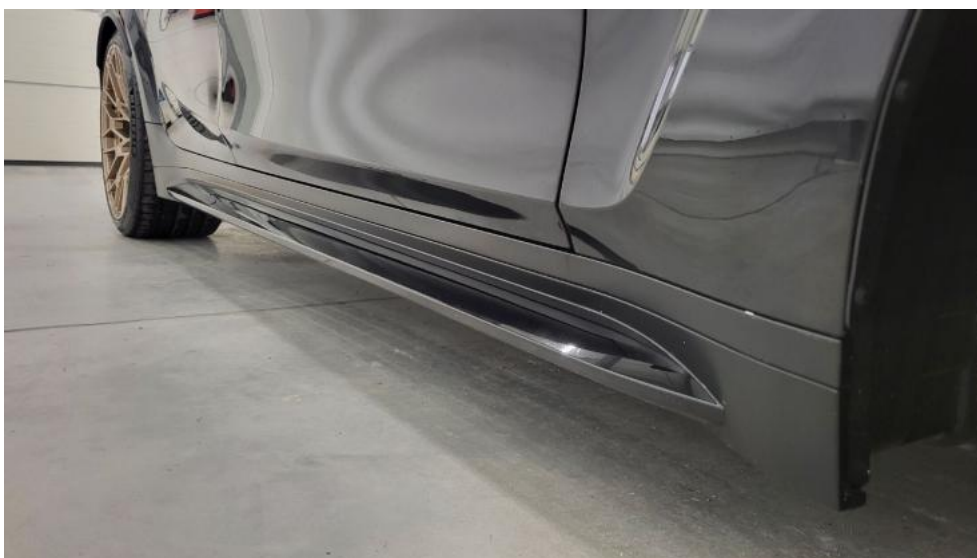
**Photo 12.**

Próg prawy (widok od przodu)

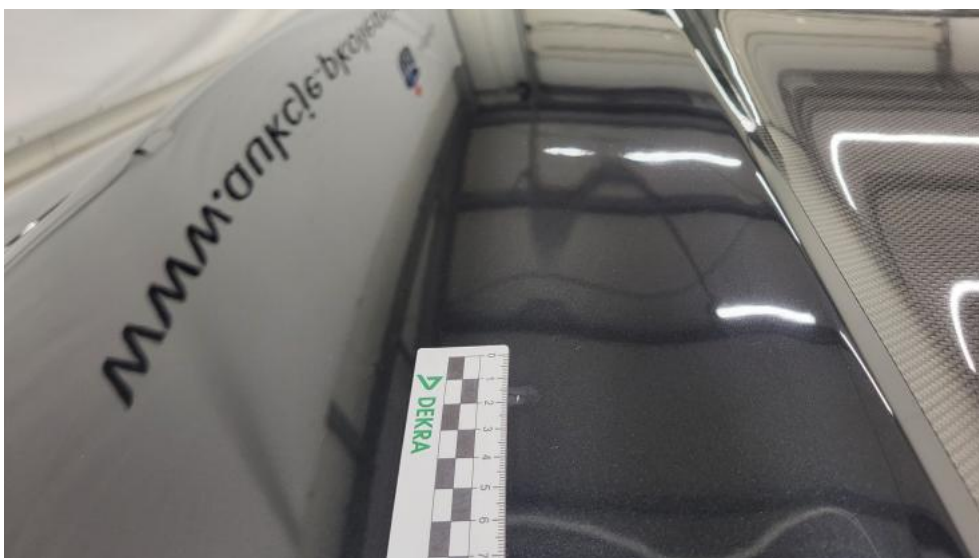
**Photo 56.**

Pokrywa komory silnika - Rysa/odprysk 1

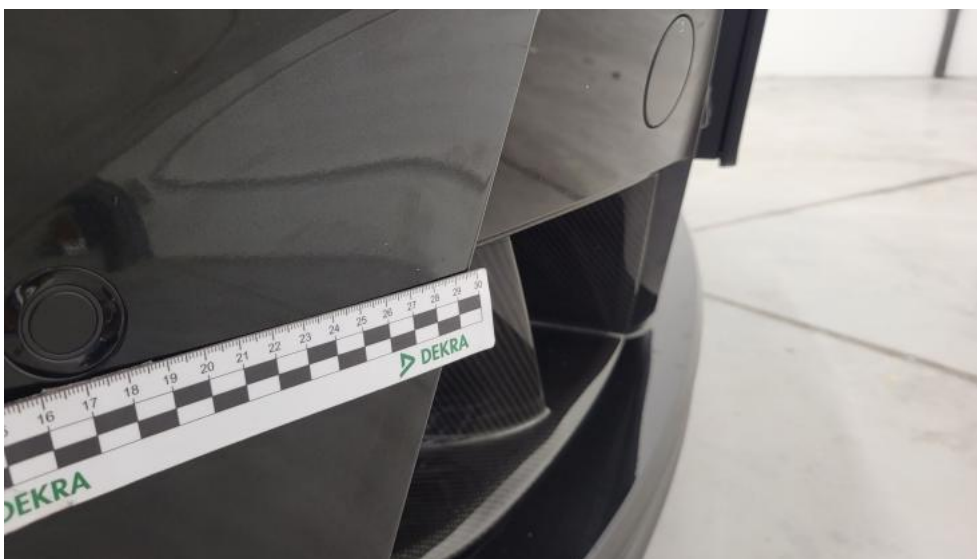
**Photo 57.**

Zderzak - Rysa/odprysk 1

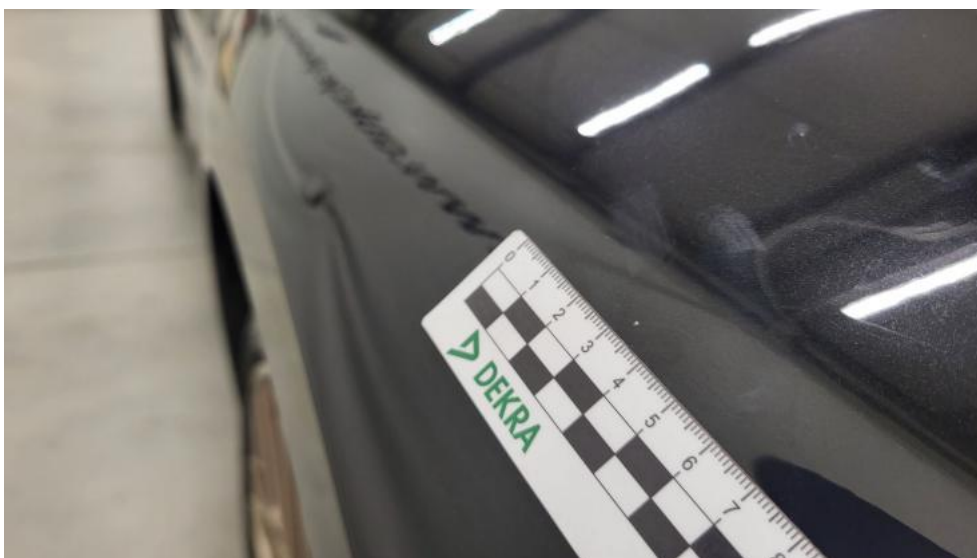
**Photo 58.**

Światnik przedni P - Rysa/odprysk 1

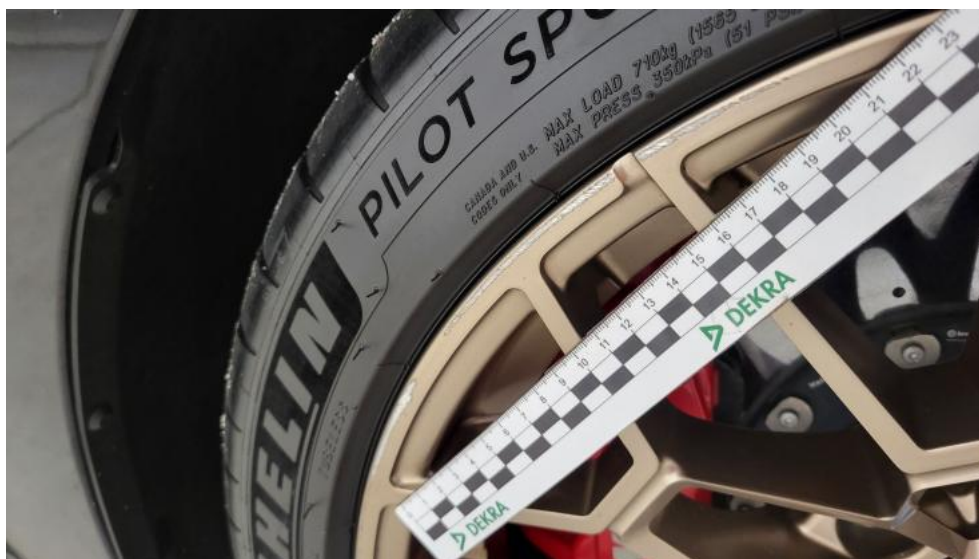
**Photo 59.**

Felga aluminiowa przednia P - Rysa/odprysk 1

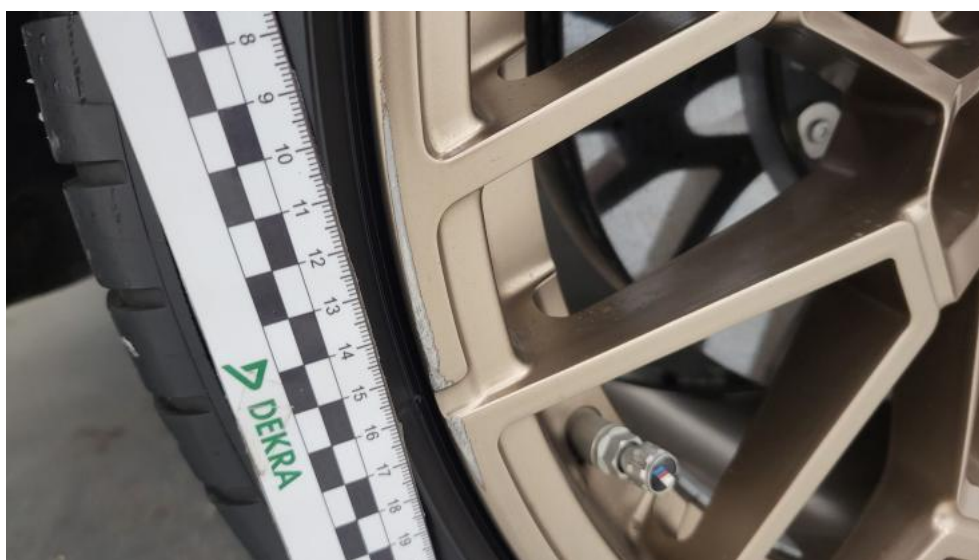
**Photo 60.**

Felga aluminiowa tylna P - Rysa/odprysk 1

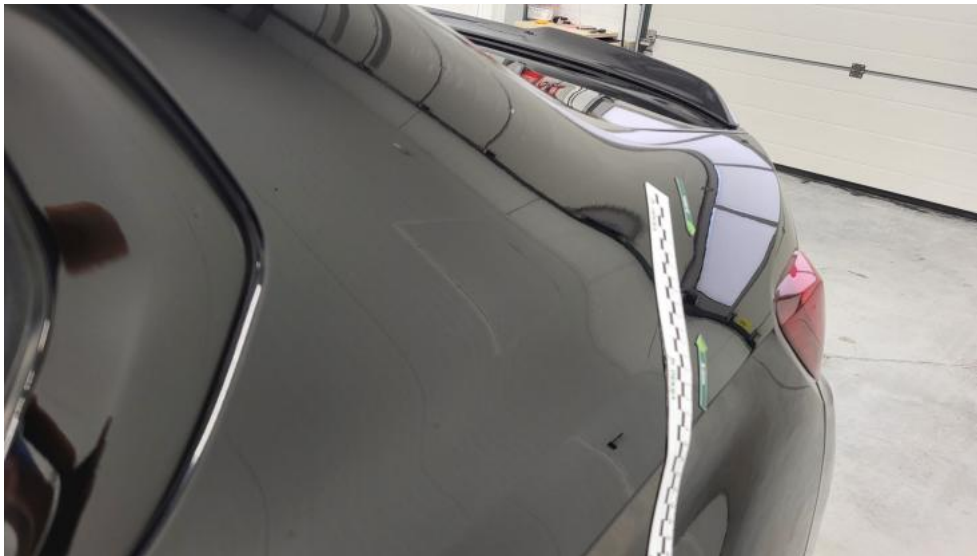
**Photo 61.**

Błotnik tylny L / Ściana boczna L - Wgniecenie/odkształcenie 1

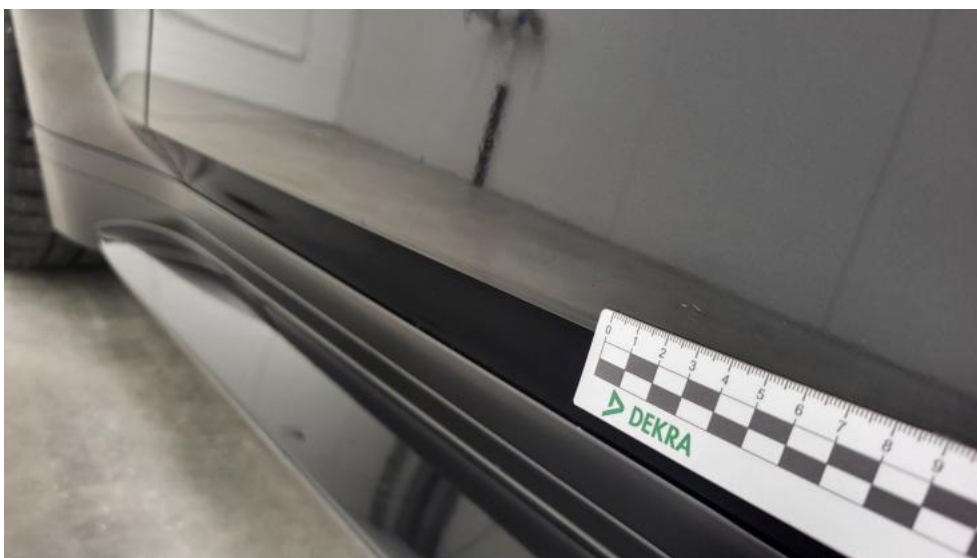
**Photo 62.**

Drzwi przed L - Rysa/odprysk 1

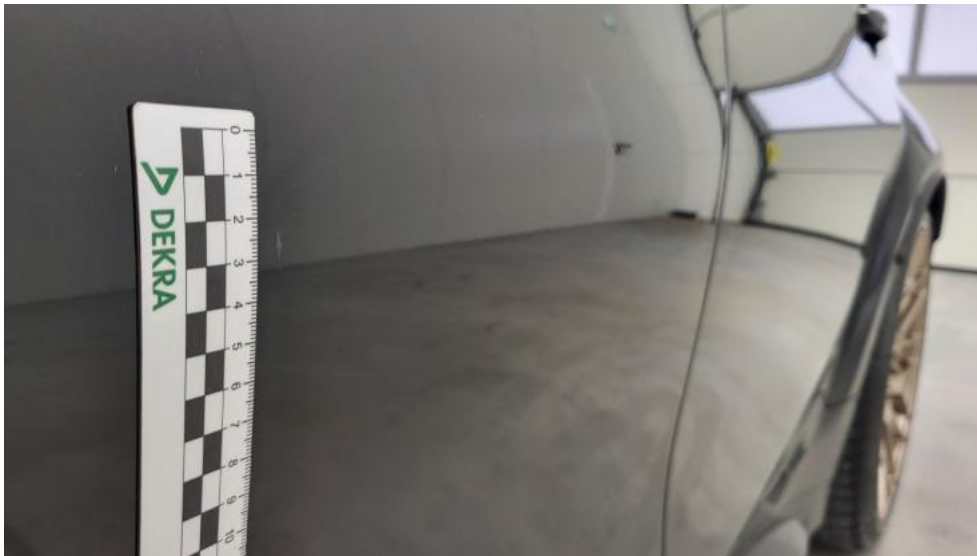
**Photo 63.**

Drzwi przed L - Rysa/odprysk 2

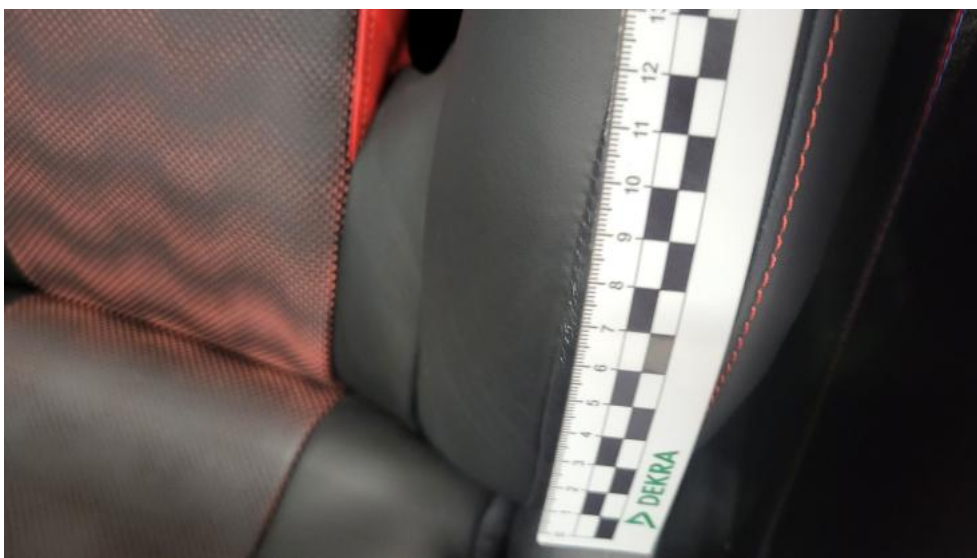
**Photo 64.**

Fotel prz. lew. - Rysa/odprysk 1

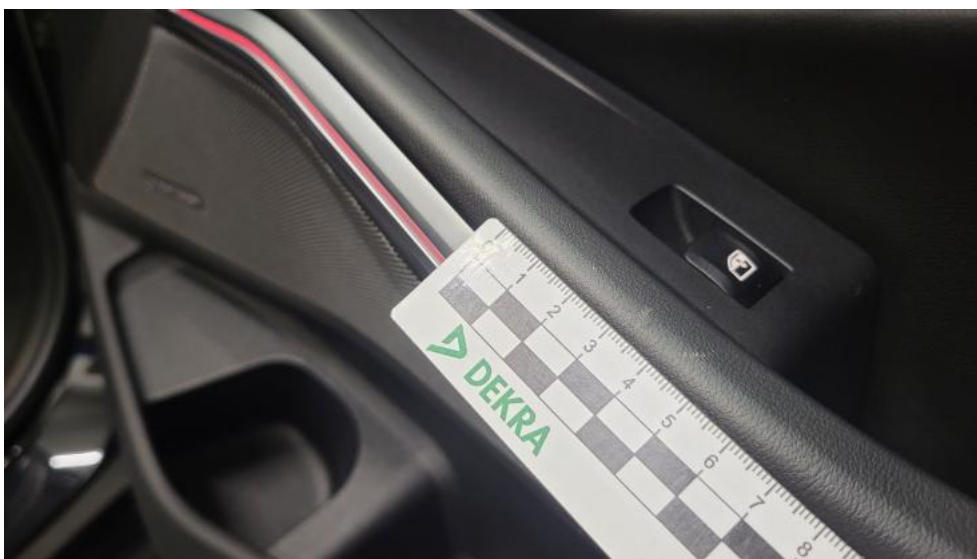
**Photo 65.**

Uchwyt drzwi prze P - Rysa/odprysk 1
