DEKRA's commission No. : PKOL(W)/LODZ/55072/25/07/28  
commission/ damage No. : 23/038264  
Date of commission: 28-07-2025

| Manufacturer | MERCEDES-BENZ |
| Model | E Klasa Coupe [C 238] 16-20 |

PHOTOGRAPHIC DOCUMENTATION

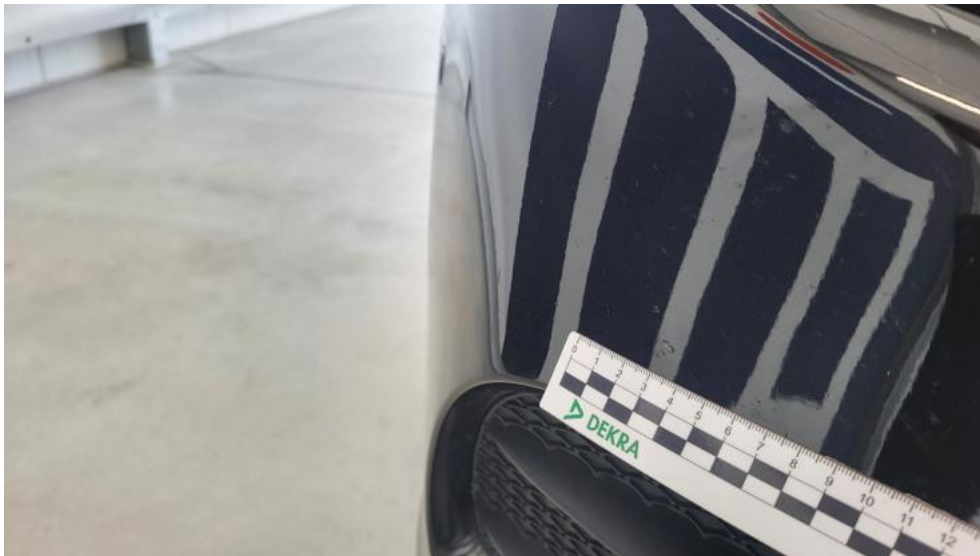
**Photo 41.**

Zderzak - Rysa/odprysk 1

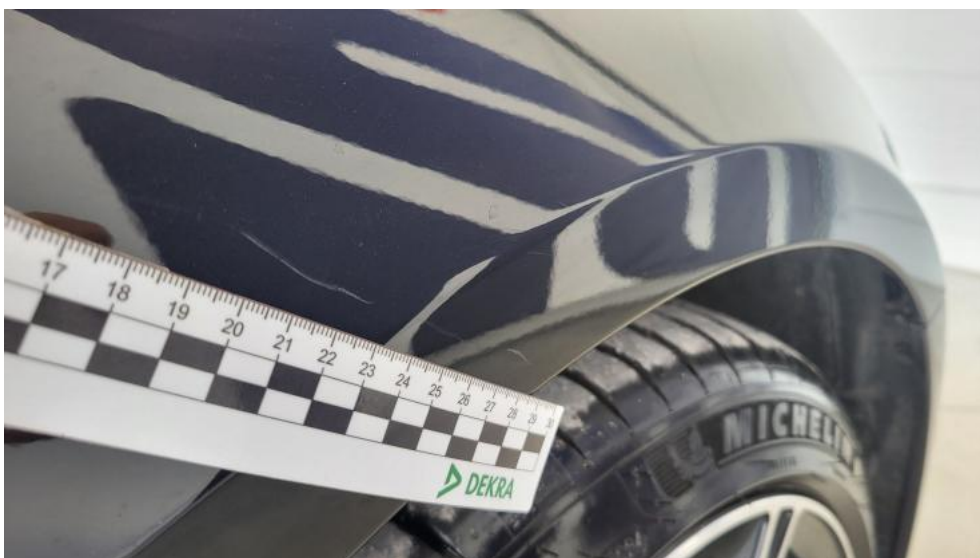
**Photo 42.**

Łotnik przedni P - Rysa/odprysk 1

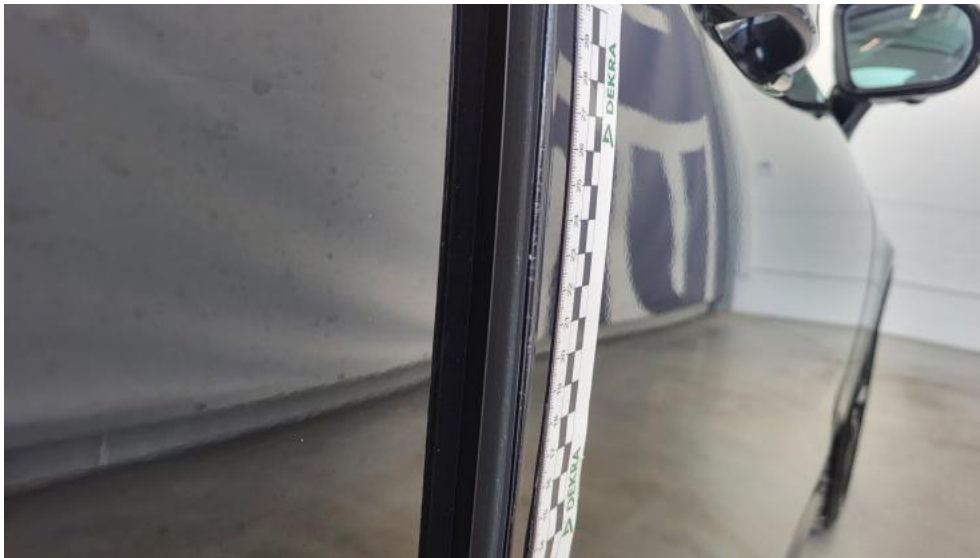
**Photo 45.**

Drzwi przednie P - Rysa/odprysk 1

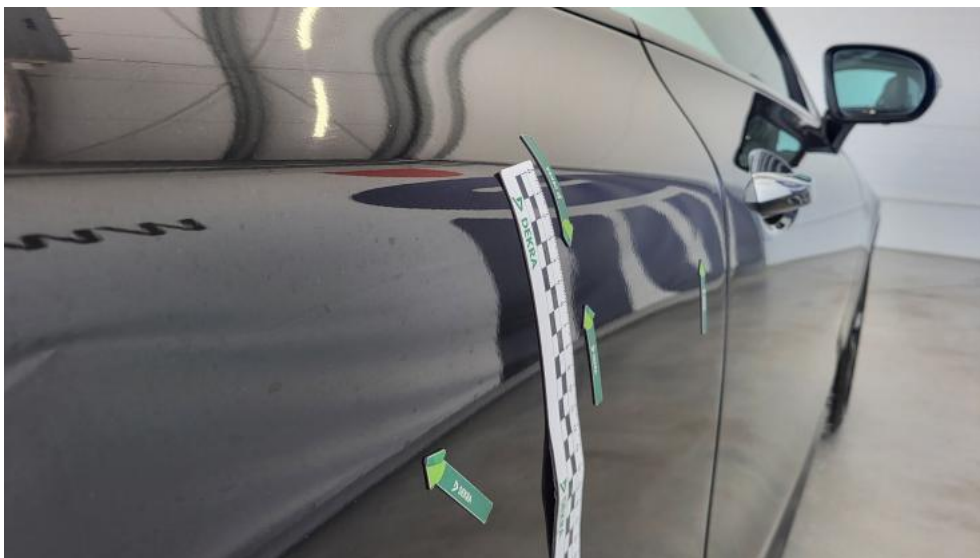
**Photo 46.**

Łotnik tylny P / Ściana boczna P - Wgniecenie/odkształcenie 1

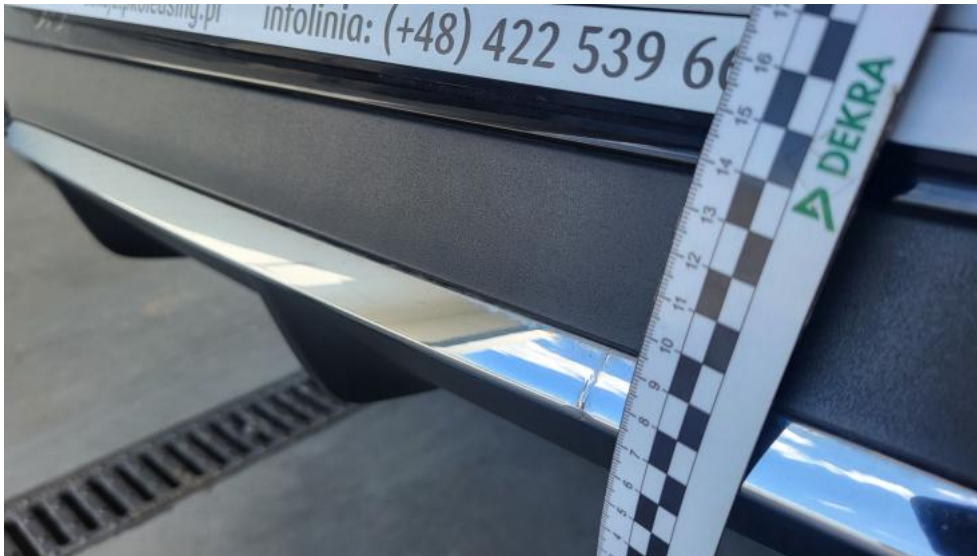
**Photo 47.**

Listwa śr zderzaka tylnego - Pęknięcie/rozerwanie 1

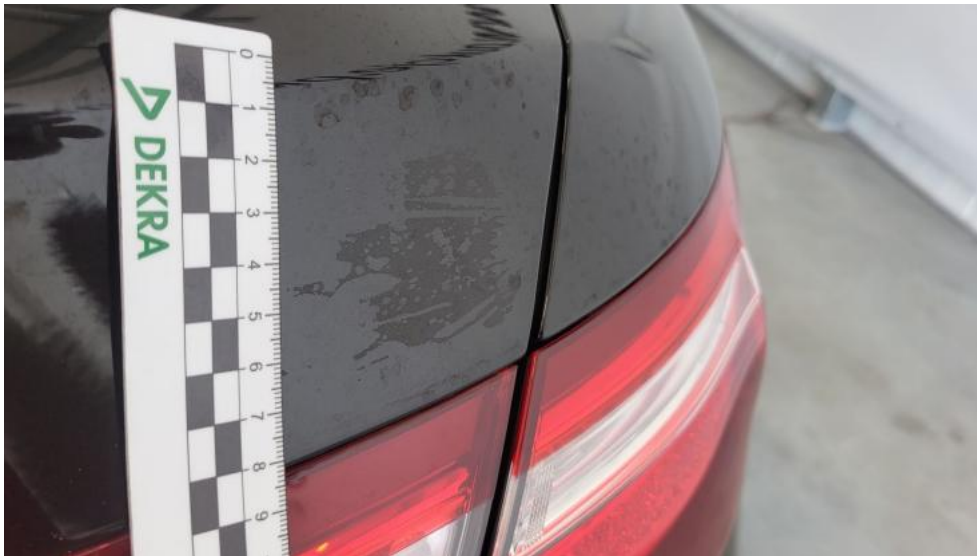
**Photo 49.**

Pokrywy bagażnika - Inne 1

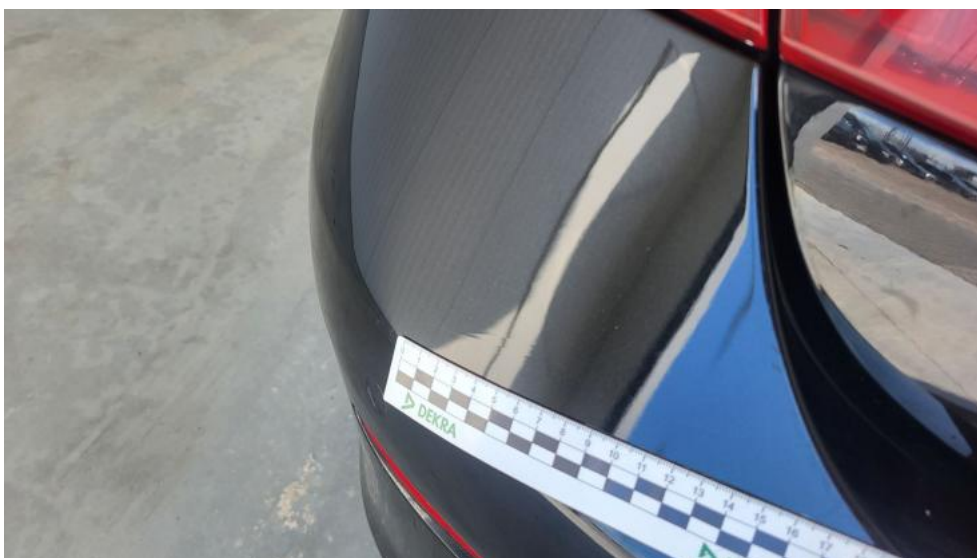
**Photo 50.**

Zderzak tylny - Pęknięcie/rozerwanie 1

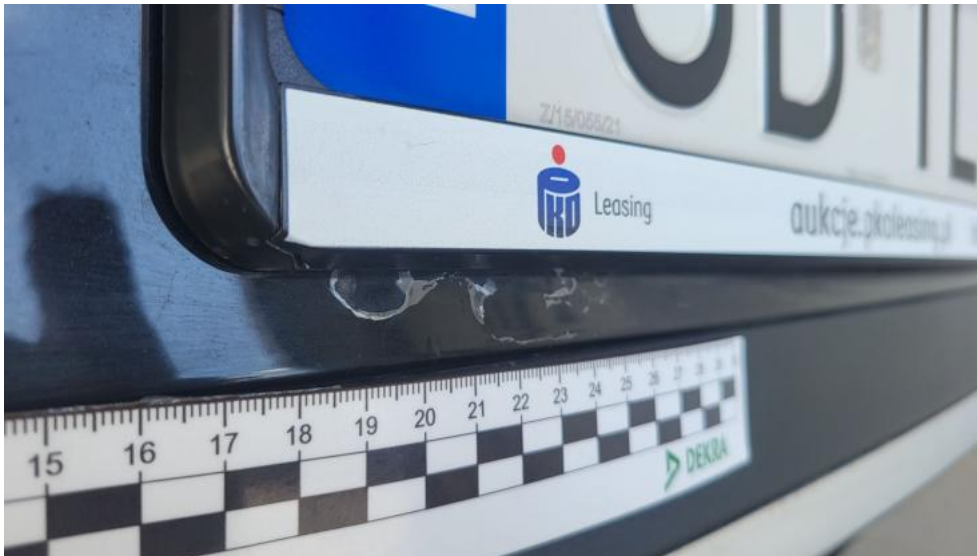
**Photo 51.**

Zderzak tylny - Inne 1

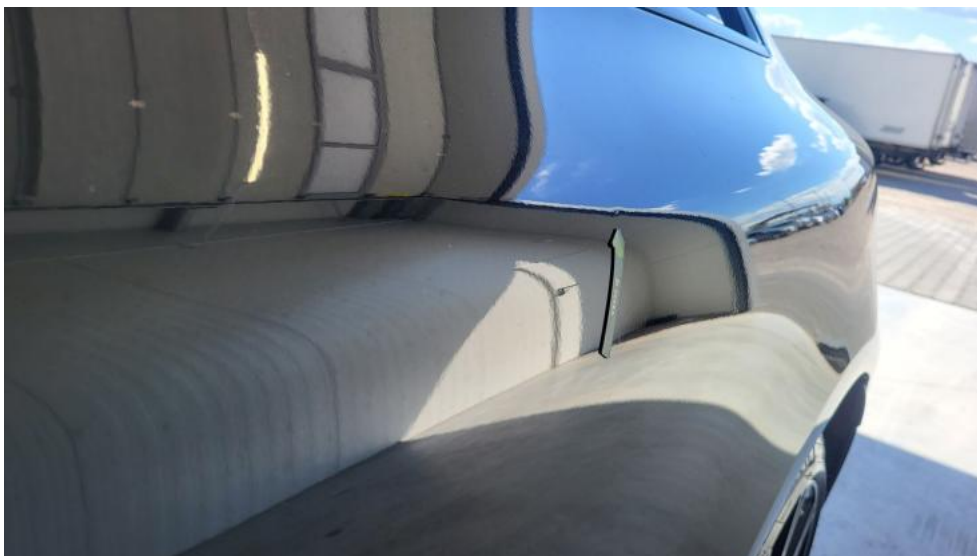
**Photo 52.**

Ścianka tylna L / Ścianka boczna L - Wgniecenie/odkształcenie 1

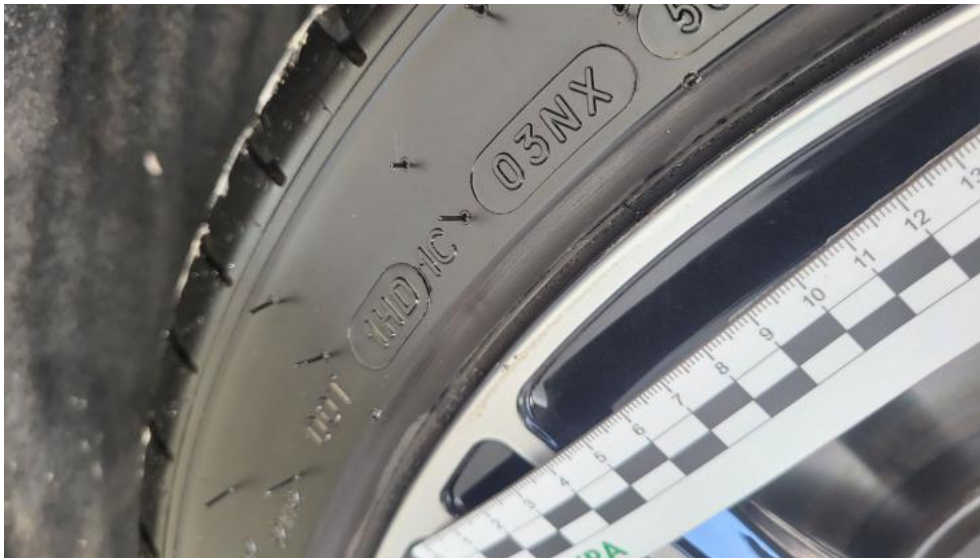
**Photo 53.**

Felga aluminiowa tylna L - Rysa/odprysk 1

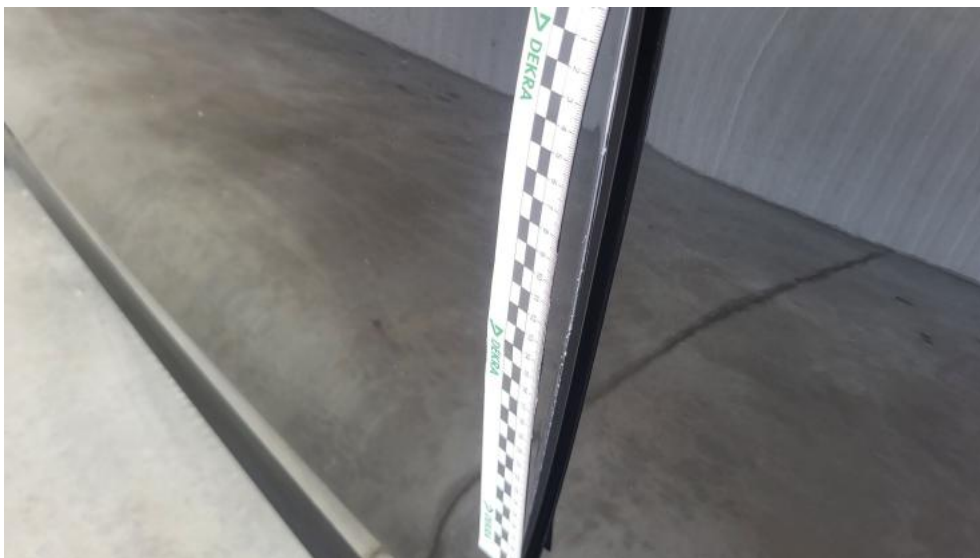
**Photo 54.**

Drzwi przed L - Rysa/odprysk 1

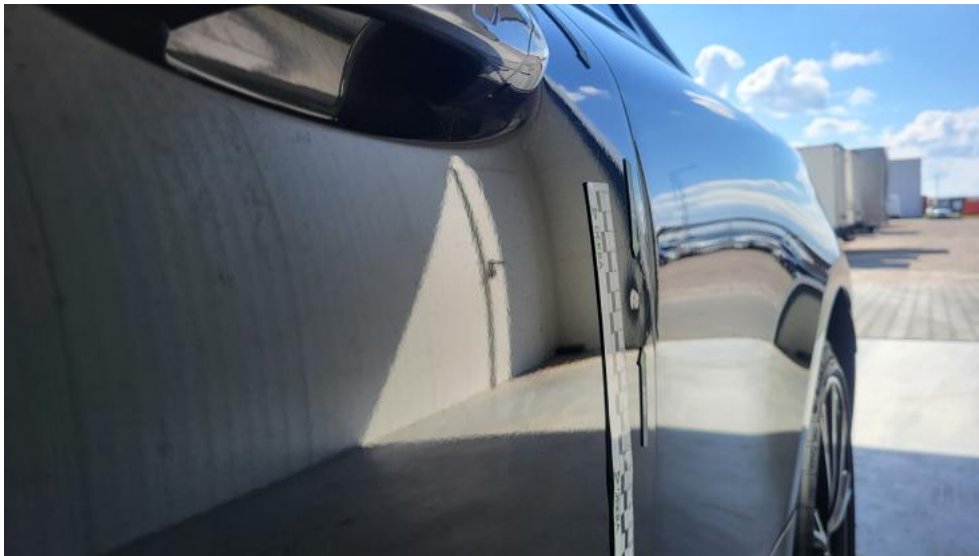
**Photo 55.**

Drzwi przed L - Wgniecenie/odkształcenie 1

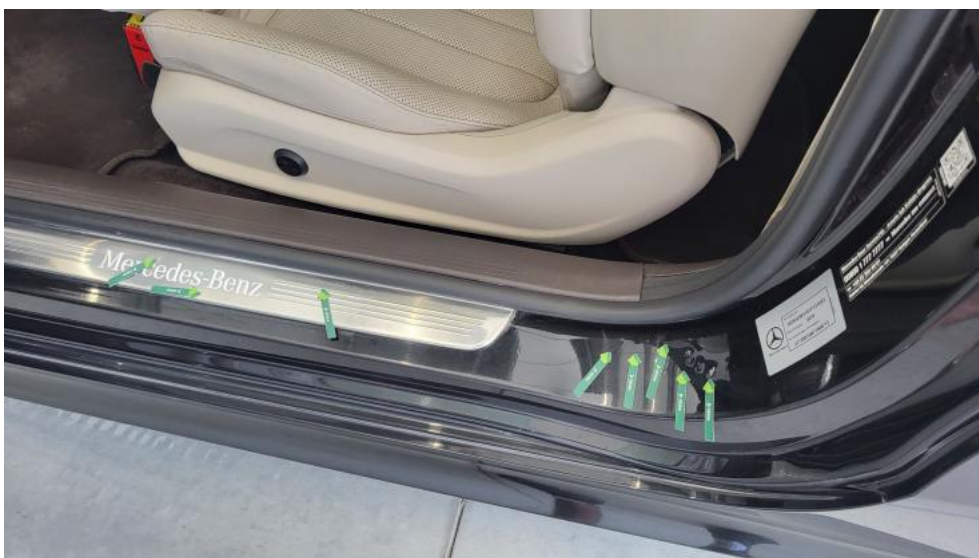
**Photo 56.**

Próg L - Wgniecenie/odkształcenie 1

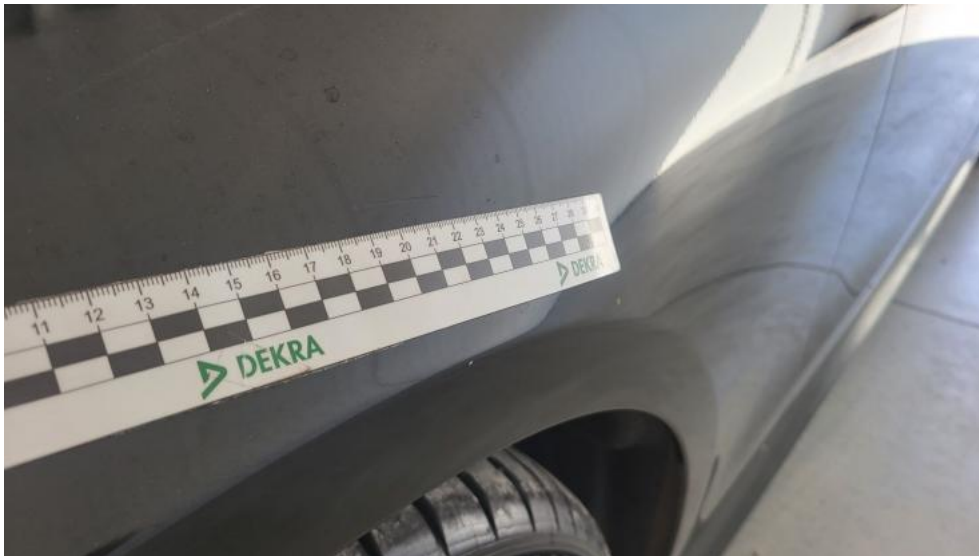
**Photo 57.**

Błotnik przedni L - Rysa/odprysk 1

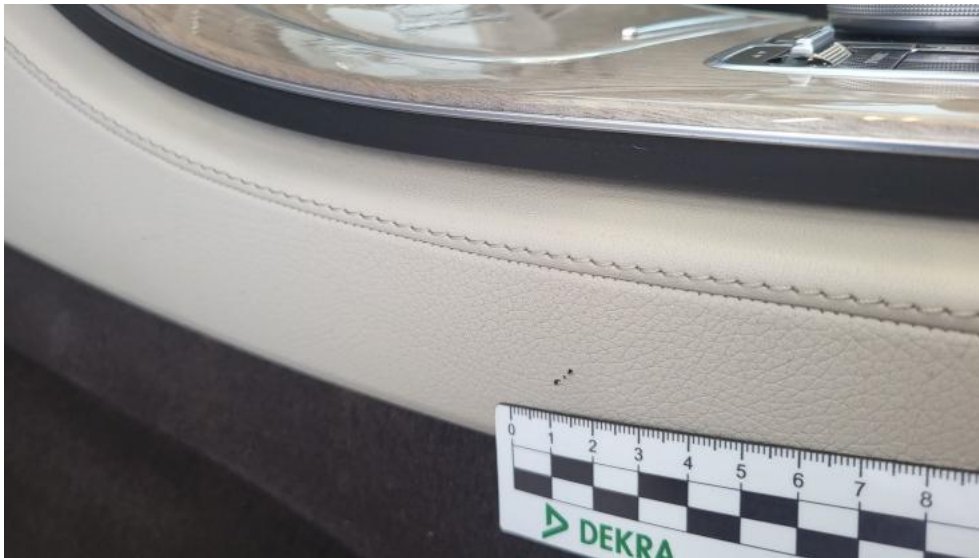
**Photo 61.**

Konsola tunelu śr. - Pęknięcie/rozerwanie 2

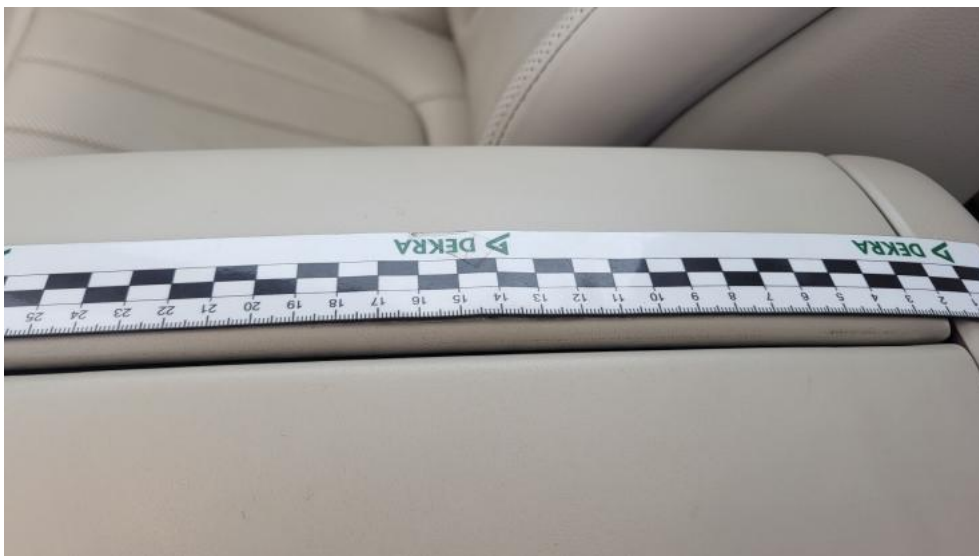
**Photo 62.**

Podłokietnik środkowy przedni - Rysa/odprysk 1

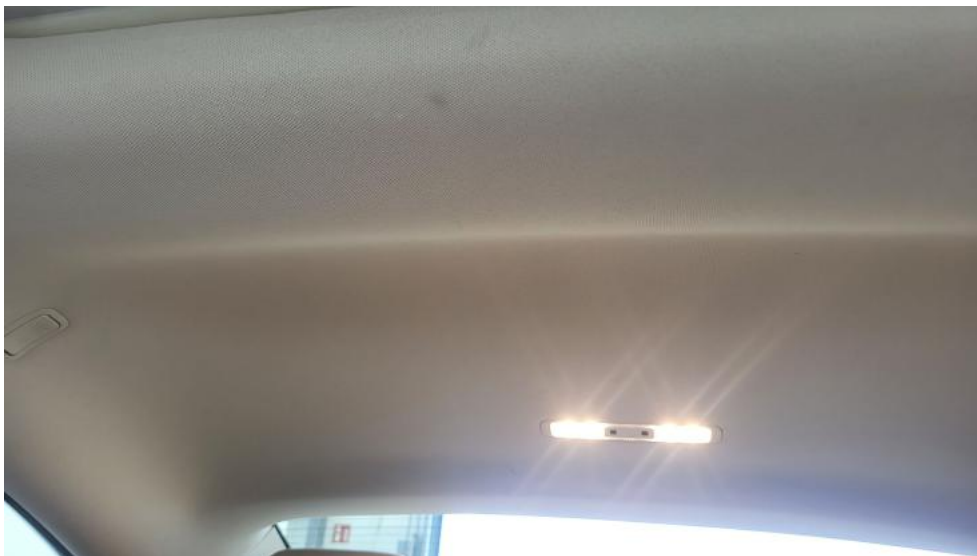
**Photo 69.**

Podsufitka - Inne 2
