Nr zlecenia DEKRA: PKOL(W)/LODZ/57926/25/08/06  
Nr zlecenia/szkody: 22/009113  
Data zlecenia: 06-08-2025

**DEKRA Polska - Centrala**  
02-673 Warszawa, ul. Konstruktorska 12A

| Producent | BMW |
| Model | Seria 3 Touring [G21] 19-22 |

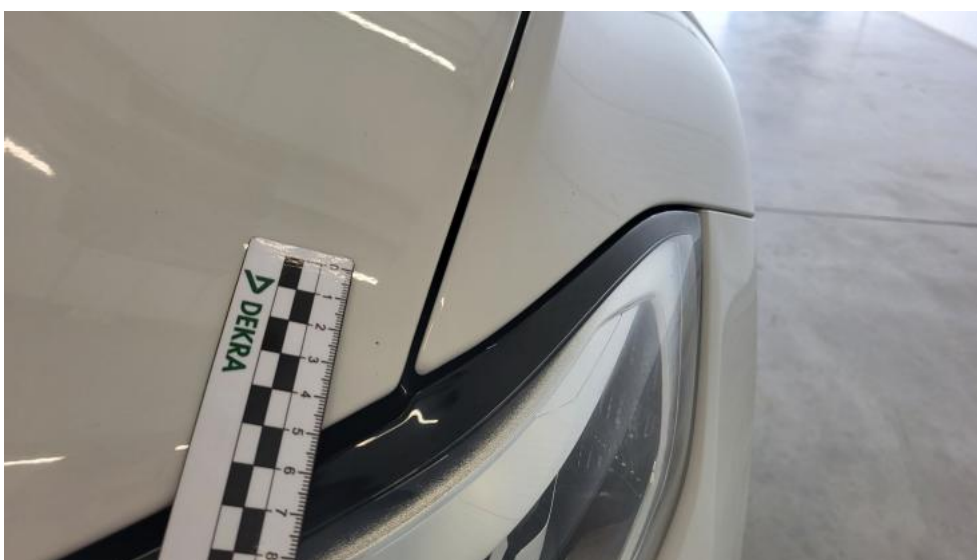
**Fot. 38.**  
Pokrywa komory silnika - Rysa/odprysk 1

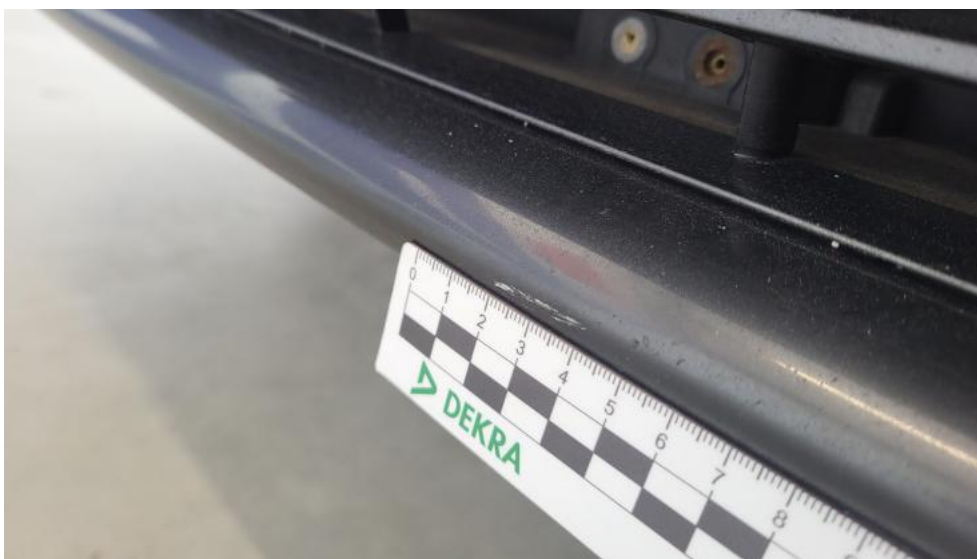
**Fot. 39.**

Spoiler zderzaka przedniego - Rysa/odprysk 1

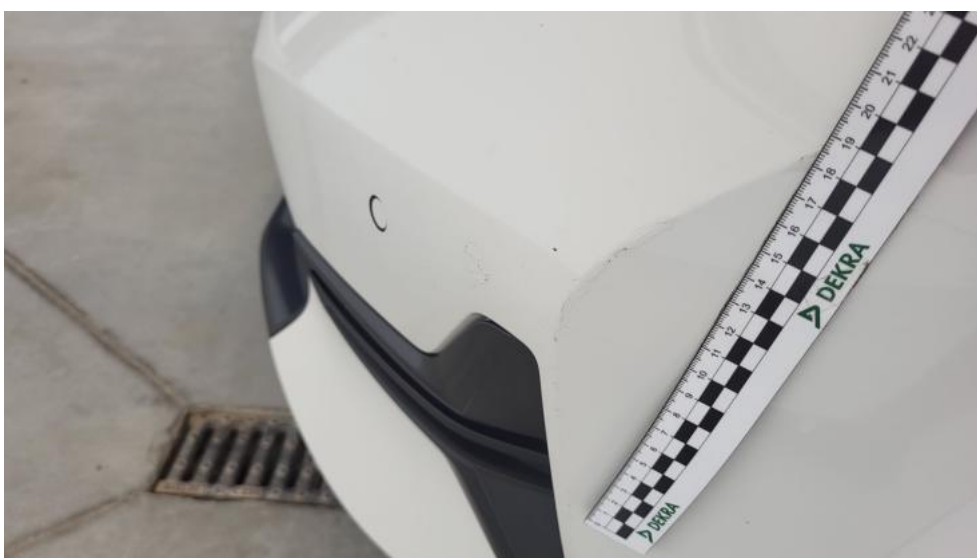
**Fot. 40.**

Zderzak - Rysa/odprysk 1

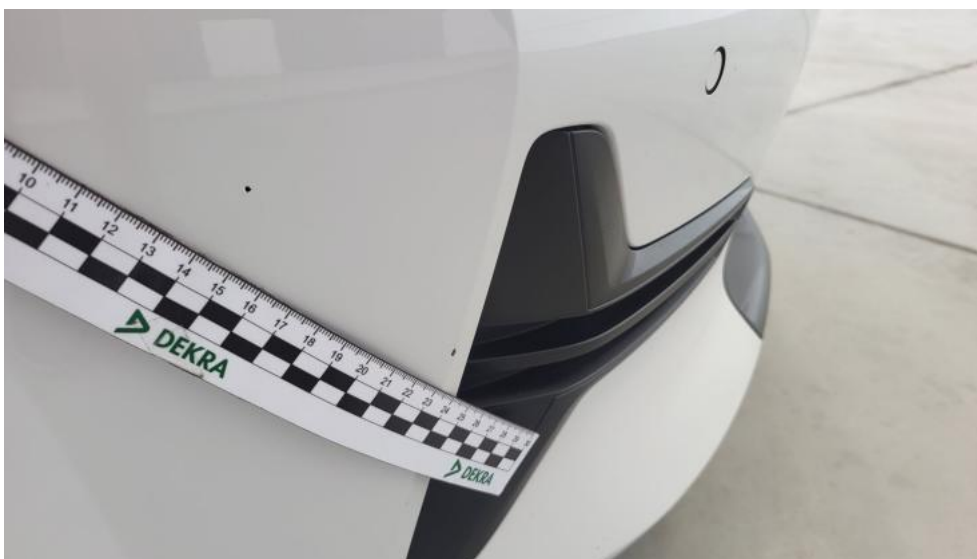
**Fot. 41.**

Zderzak - Rysa/odprysk 2

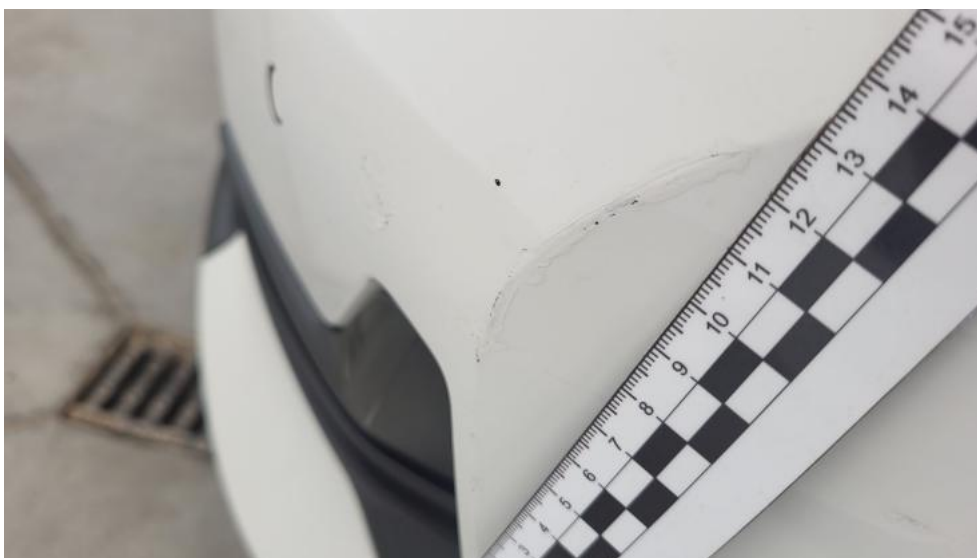
**Fot. 42.**

Zderzak - Inne 1

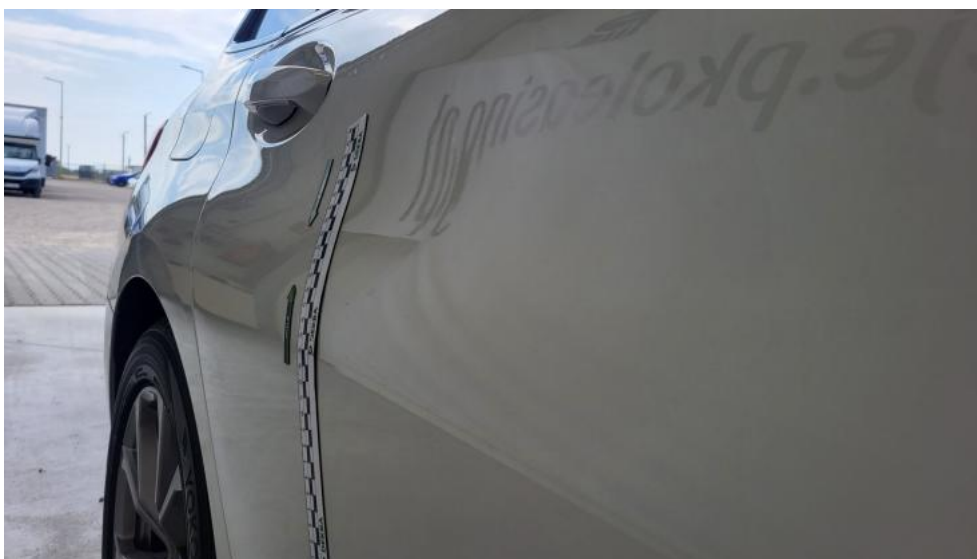
**Fot. 43.**

Drzwi tylne P - Wgniecenie/odkształcenie 1

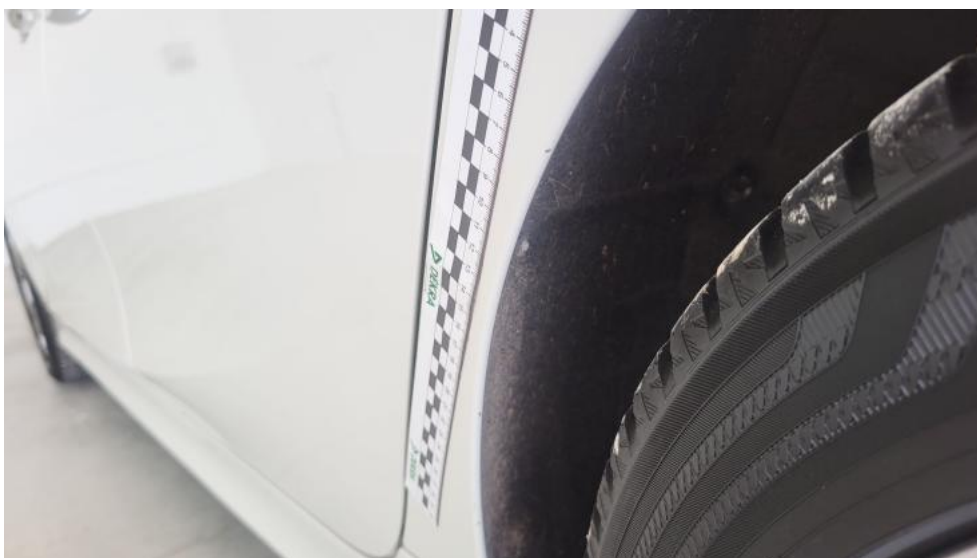
**Fot. 44.**

Ścianka tylna L / Ścianka boczna L - Rysa/odprysk 1

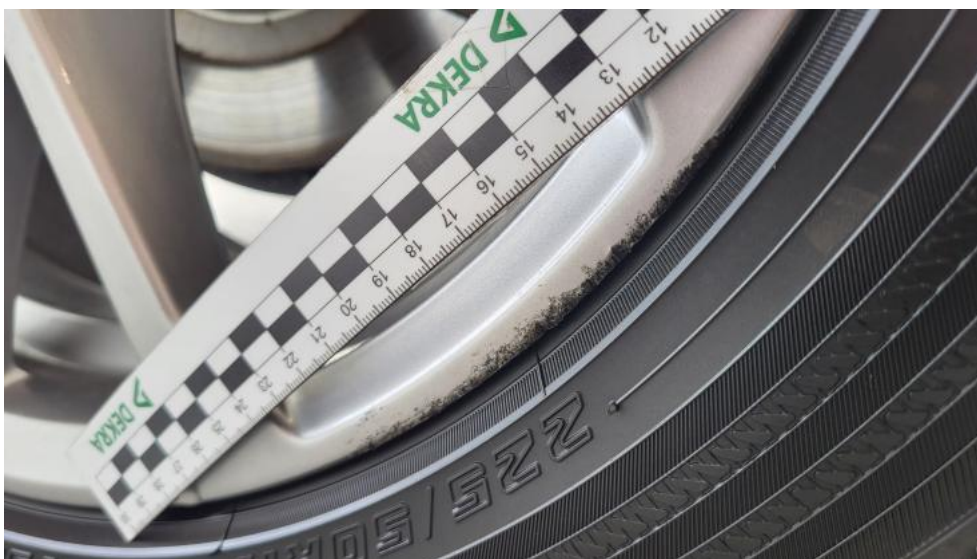
**Fot. 45.**

Felga aluminiowa tylna P - Rysa/odprysk 1

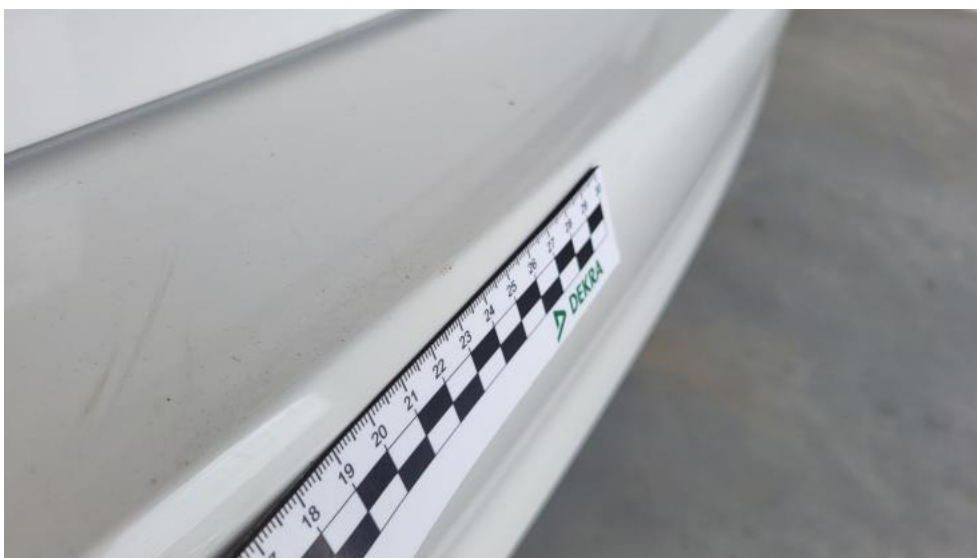
**Fot. 46.**

Zderzak tylny - Rysa/odprysk 1

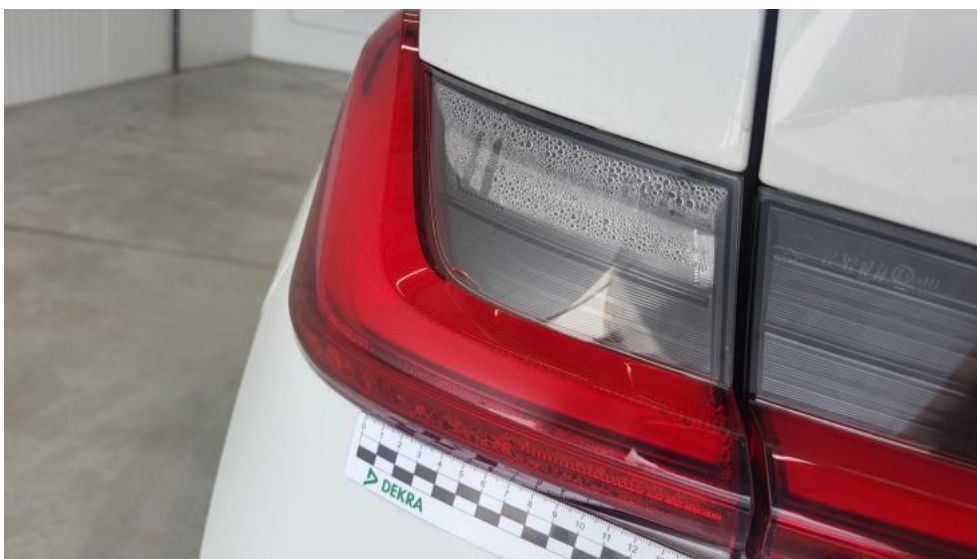
**Fot. 47.**

Lampa tylna zew L - Inne 1

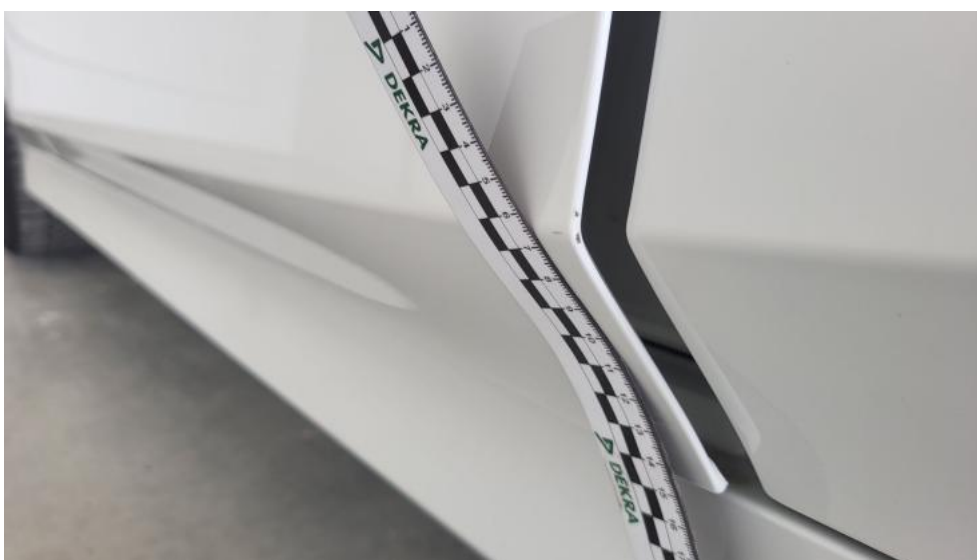
**Fot. 48.**

Drzwi przed L - Rysa/odprysk 1

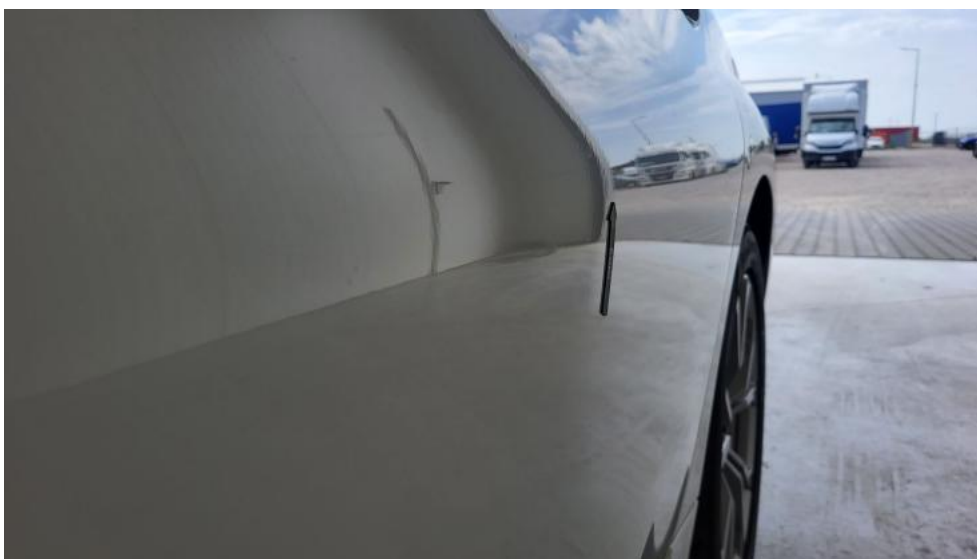
**Fot. 49.**

Drzwi tylne L - Wgniecenie/odkształcenie 1

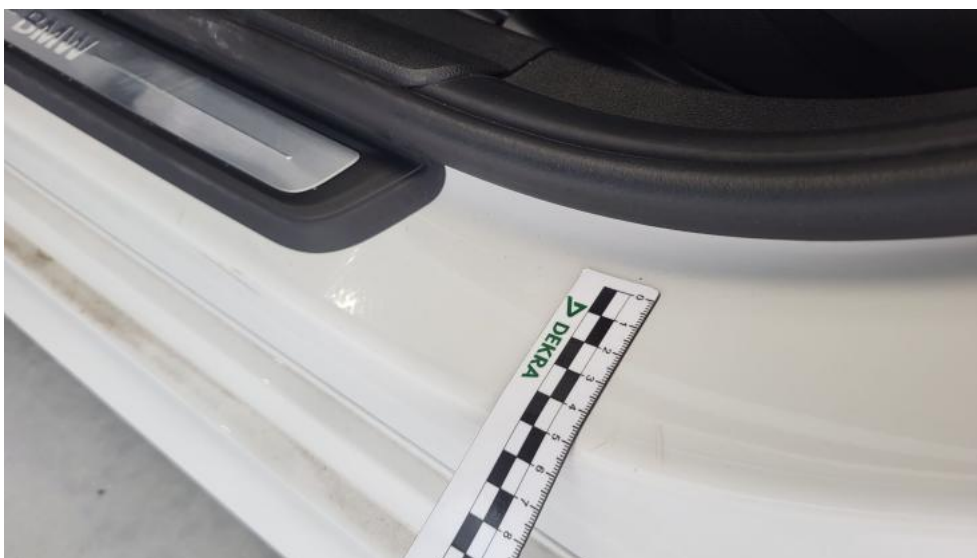
**Fot. 50.**

Próg L - Rysa/odprysk 1

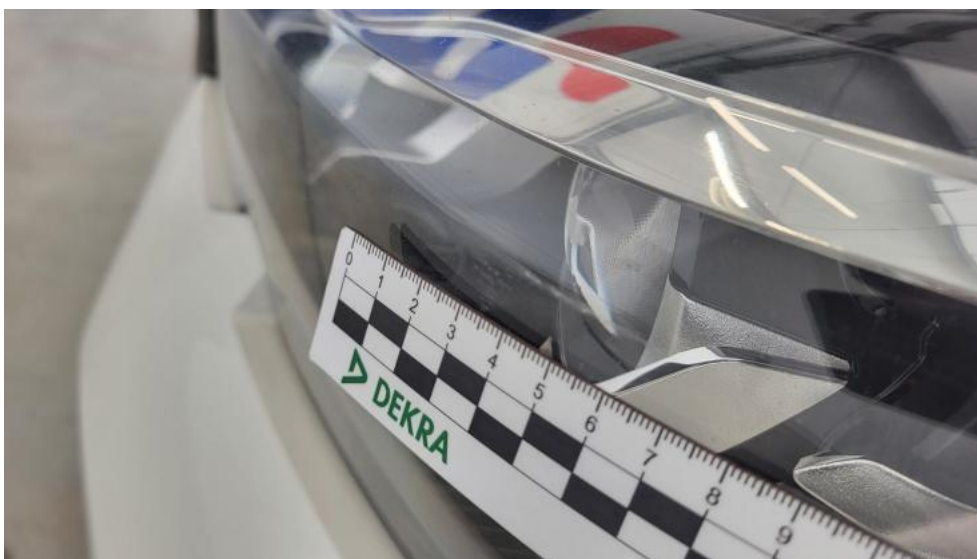
**Fot. 51.**  
Reflektor L - Rysa/odprysk 1

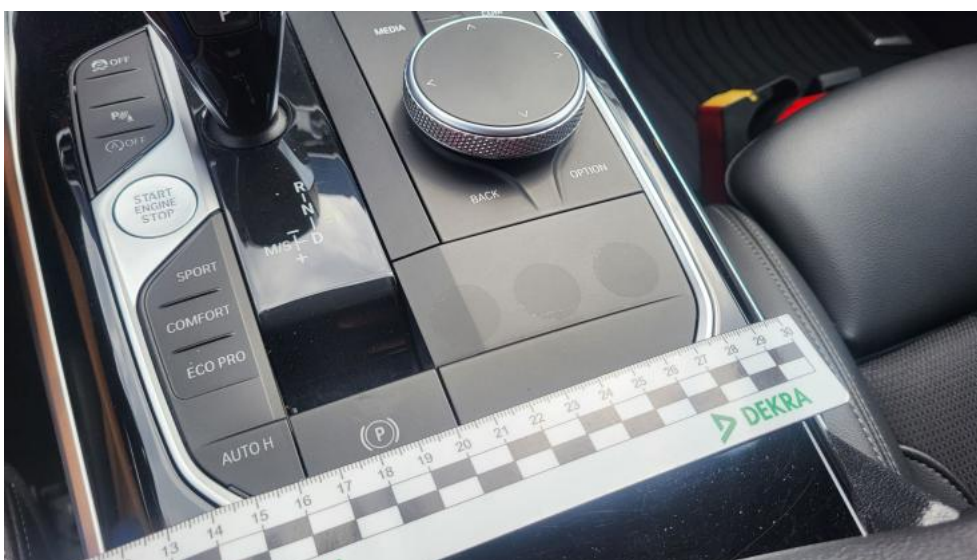
**Fot. 52.**  
Konsola tunelu śr. - Inne 1

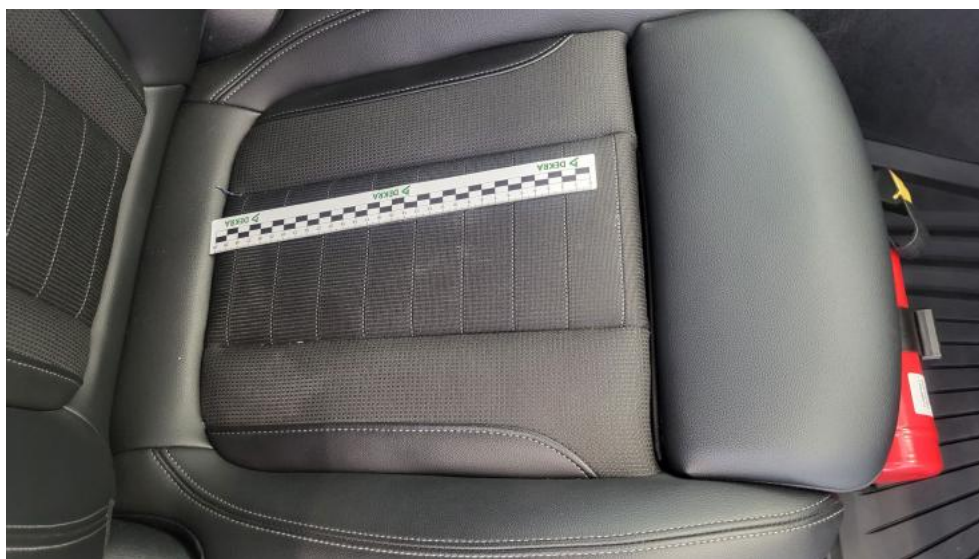
**Fot. 53.**

Fotel prz. praw. - Inne 1
