Nr zlecenia DEKRA: PKOL(W)/LODZ/77426/25/10/09  
Nr zlecenia/szkody: 21/035102  
Data zlecenia: 09-10-2025

**DEKRA Polska - Centrala**  
02-673 Warszawa, ul. Konstruktorska 12A

| Model | Mondeo Kombi 14-19 |
| Typ/wersja | Mondeo 2.0 TDCi Titanium |

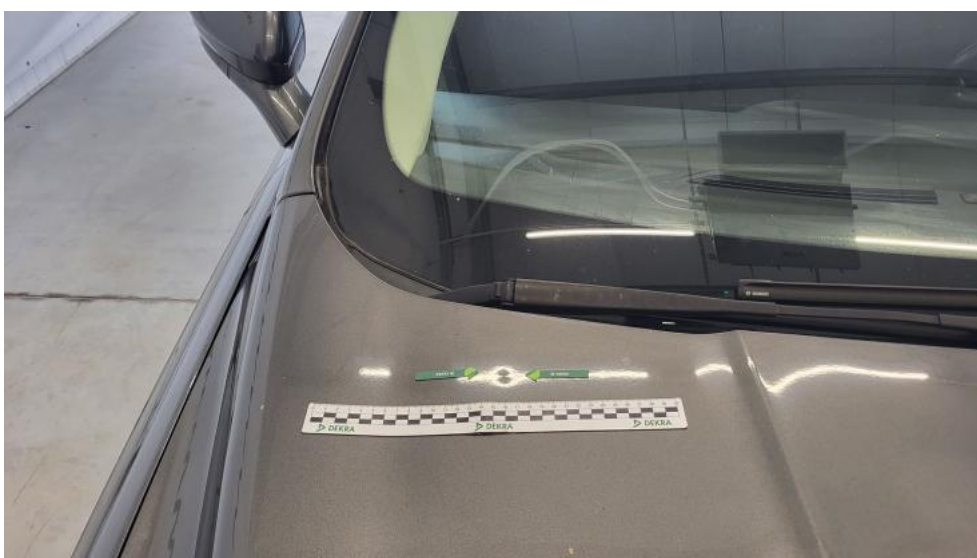
**Fot. 36.**

Pokrywa komory silnika - Wgniecenie/odkształcenie 1

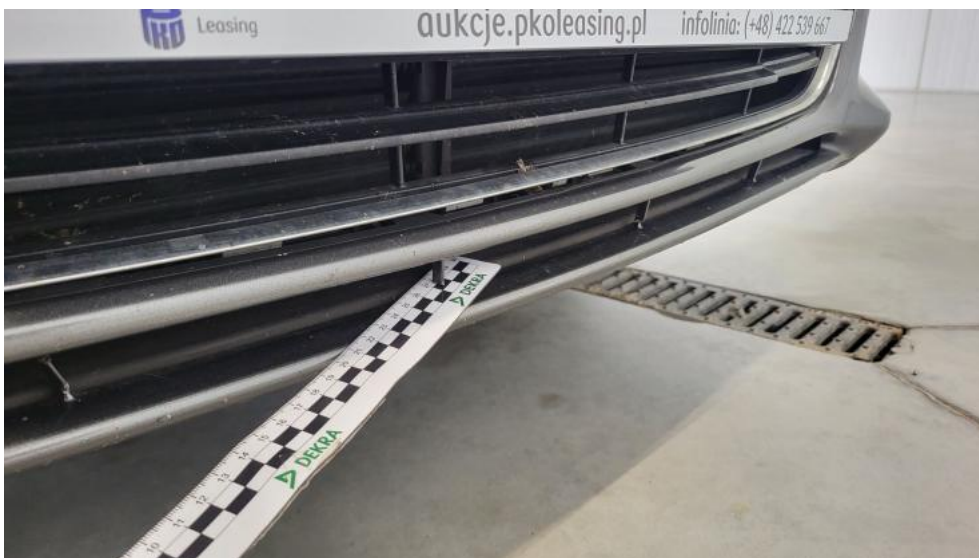
**Fot. 40.**

Zderzak - Pęknięcie/rozerwanie 2

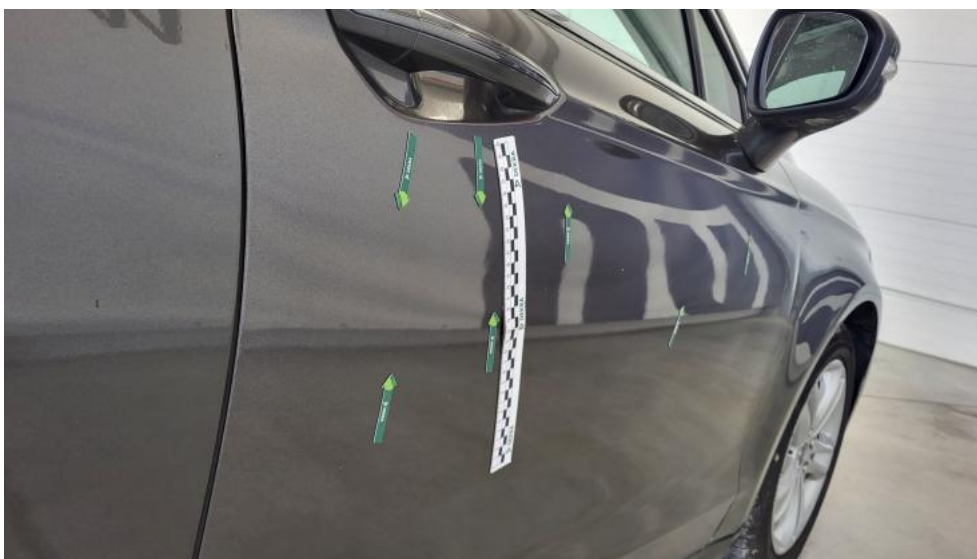
**Fot. 43.**

Drzwi przednie P - Wgniecenie/odkształcenie 1

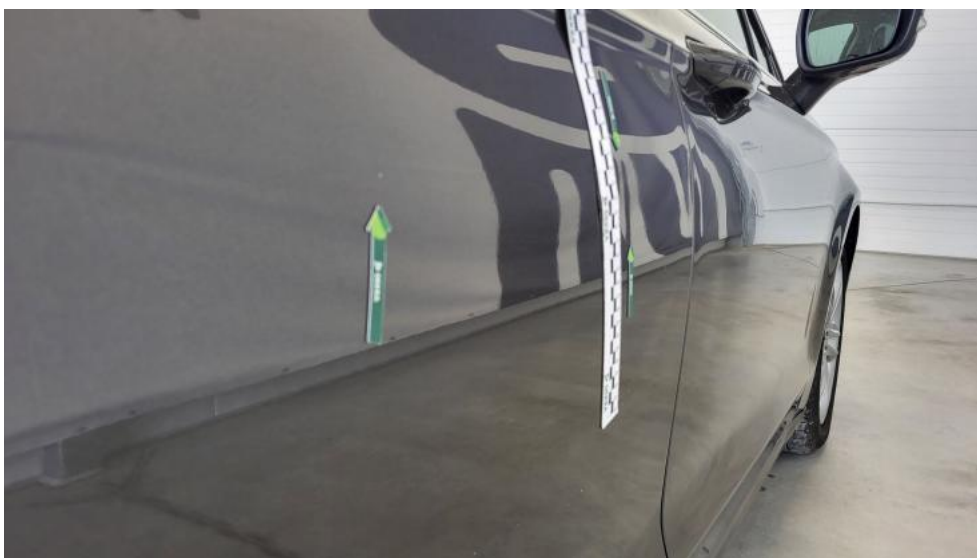
**Fot. 44.**

Drzwi tylne P - Wgniecenie/odkształcenie 1

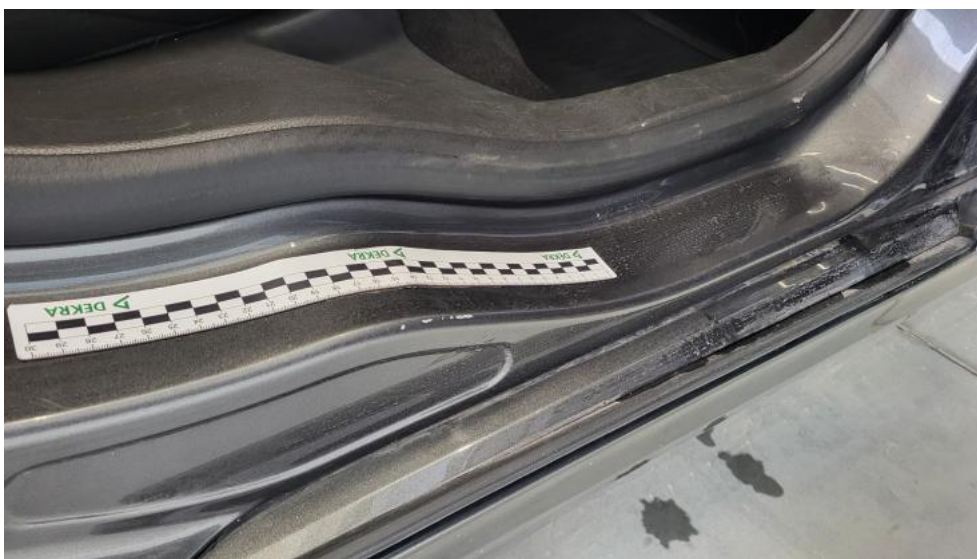
**Fot. 45.**  
Próg P - Rysa/odprysk 1

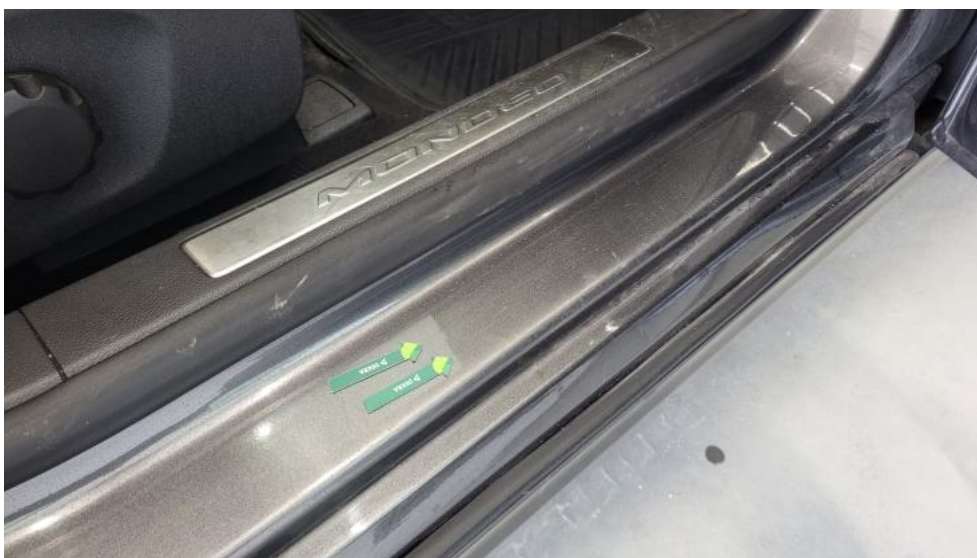
**Fot. 46.**  
Próg P - Wgniecenie/odkształcenie 1

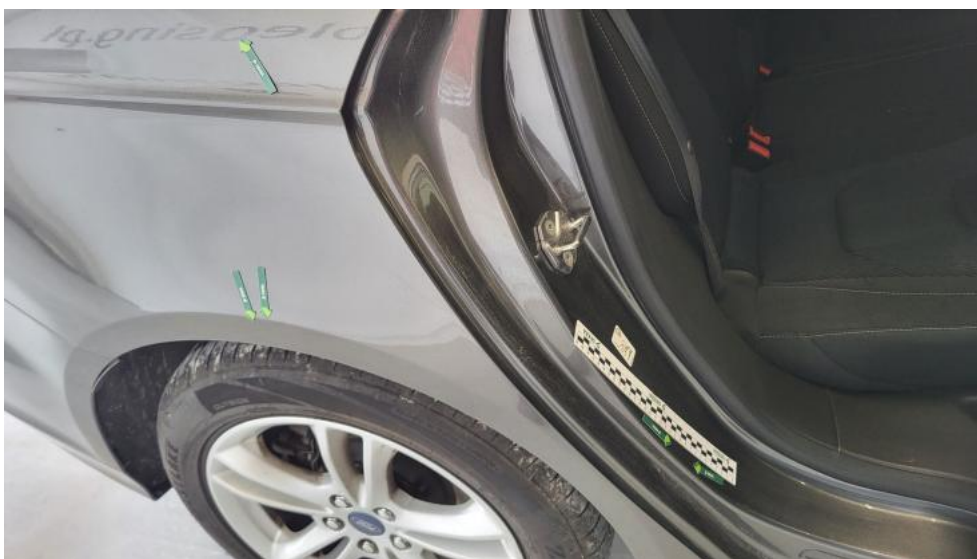
**Fot. 49.**

Błotnik tylny P / Ściana boczna P - Wgniecenie/odkształcenie 2

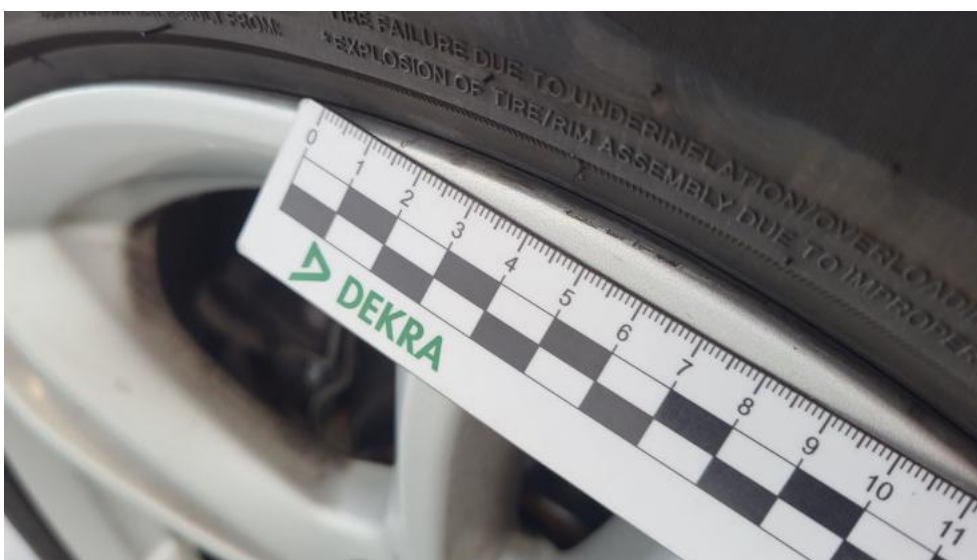
**Fot. 50.**

Felga aluminiowa tylna P - Rysa/odprysk 1

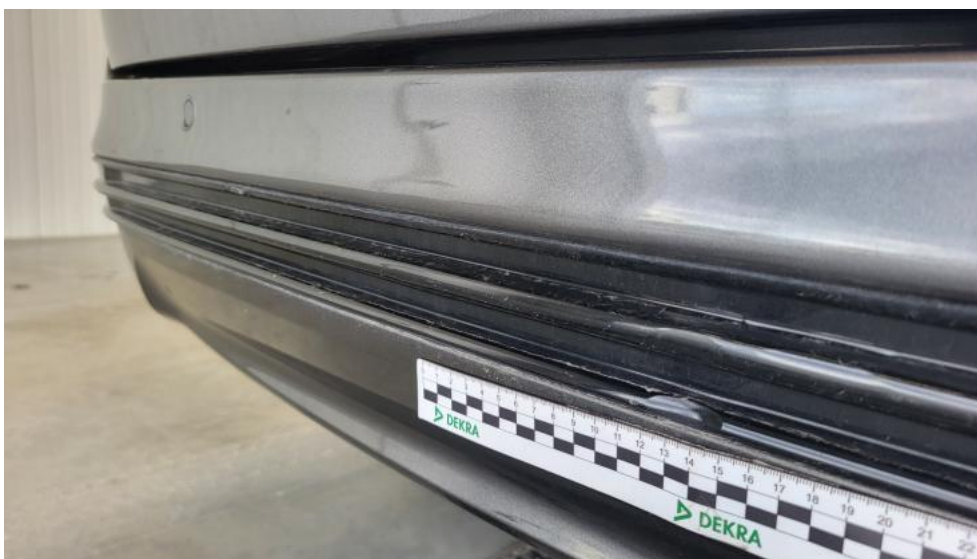
**Fot. 51.**

Listwa śr zderzaka tylnego - Wgniecenie/odkształcenie 1

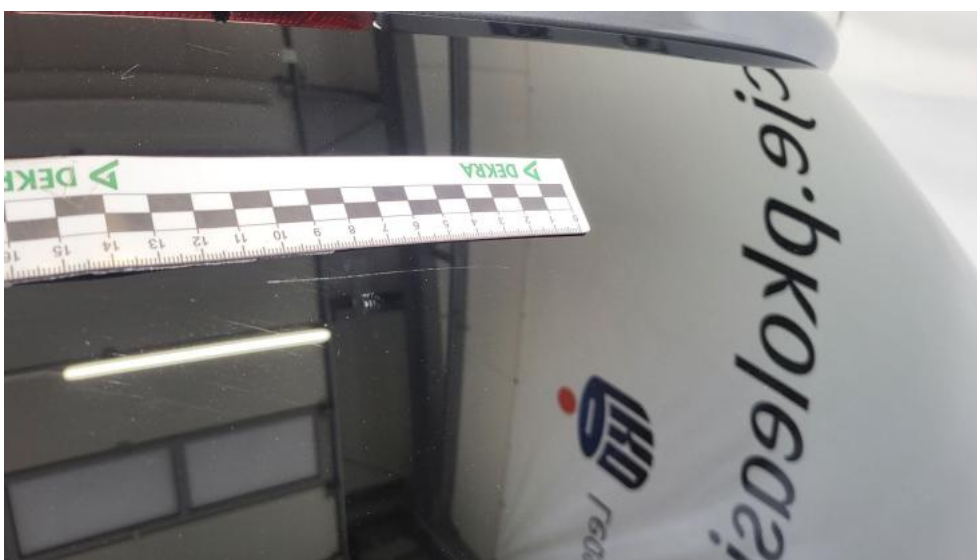
**Fot. 52.**

Szyba tylna - Rysa/odprysk 1

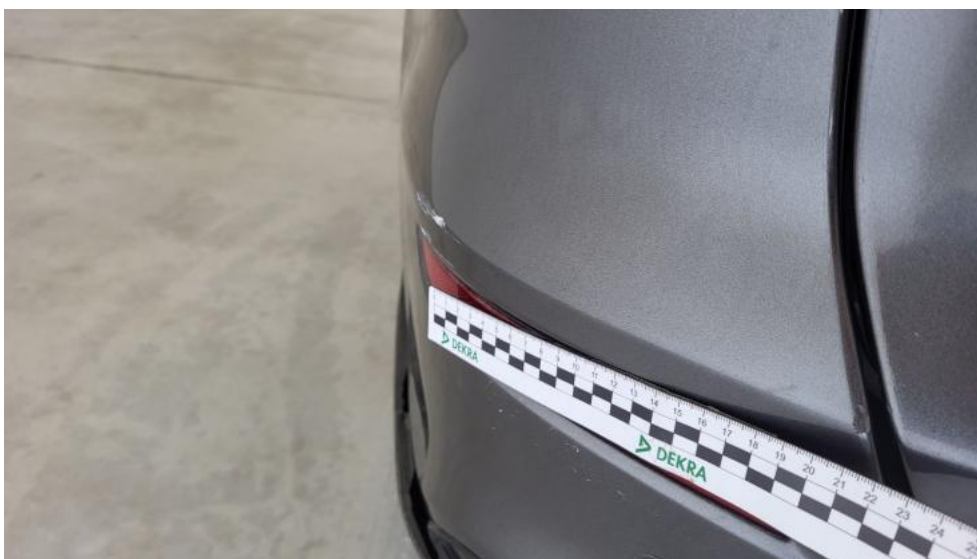
**Fot. 53.**

Zderzak tylny - Rysa/odprysk 1

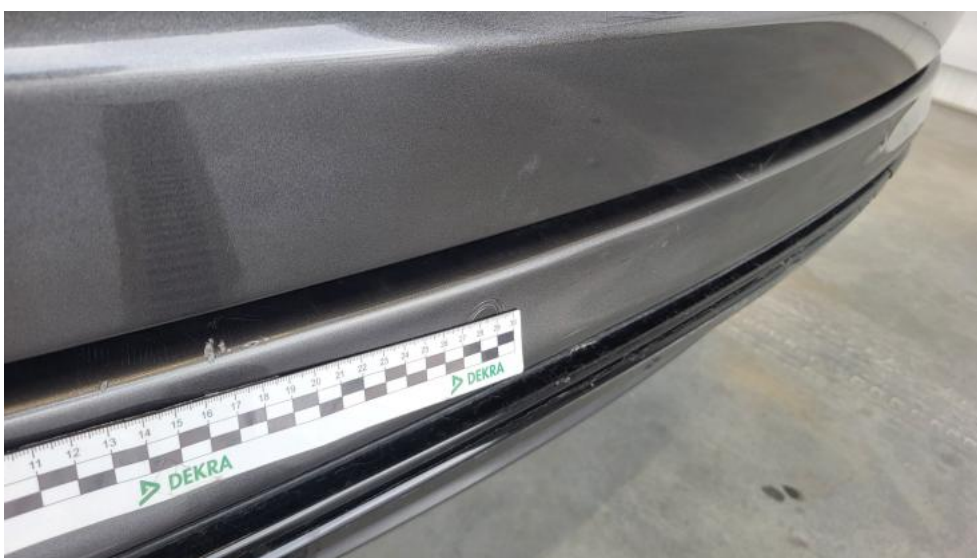
**Fot. 54.**

Zderzak tylny - Rysa/odprysk 2

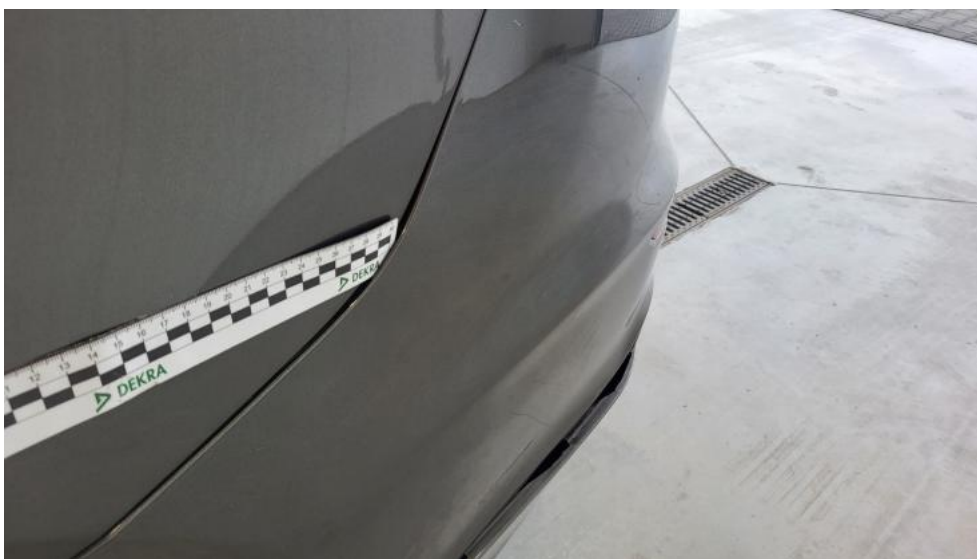
**Fot. 55.**  
Zderzak tylny - Inne 1

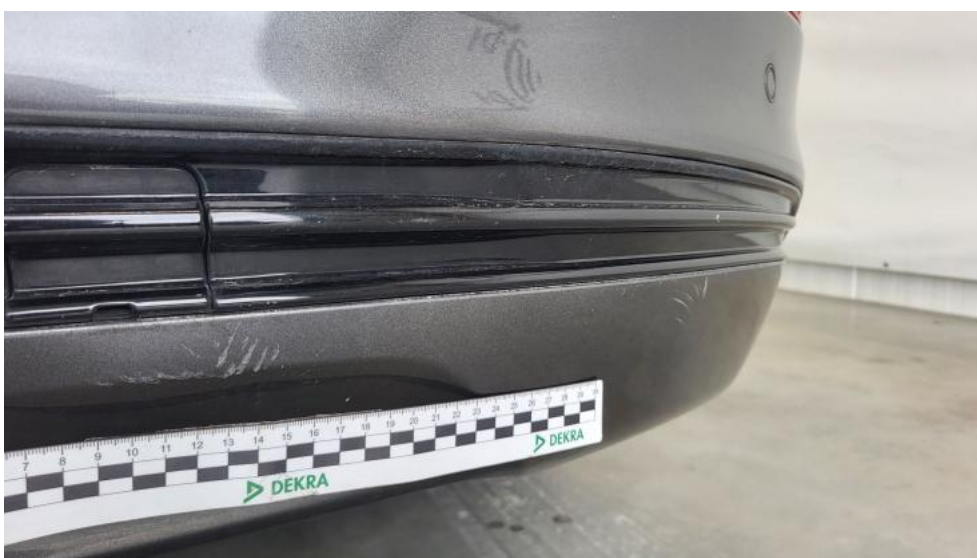
**Fot. 56.**  
Zderzak tylny cz dolna - Rysa/odprysk 1

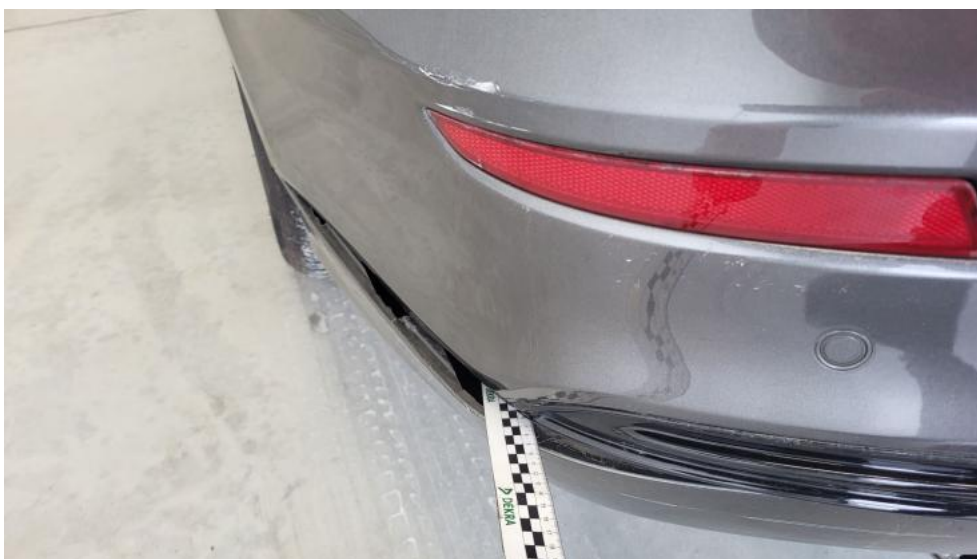
**Fot. 57.**

Zderzak tylny cz dolna - Inne 1

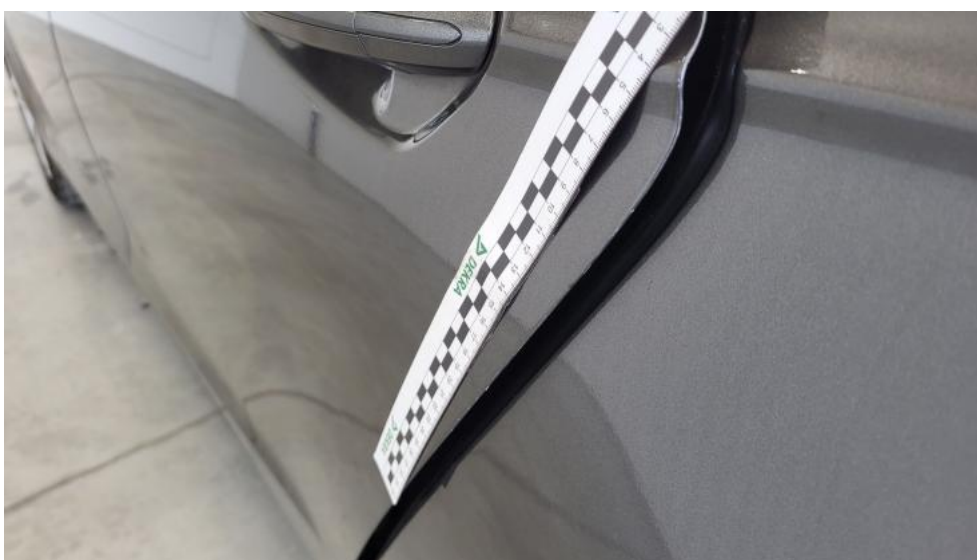
**Fot. 64.**

Drzwi tylne L - Rysa/odprysk 1

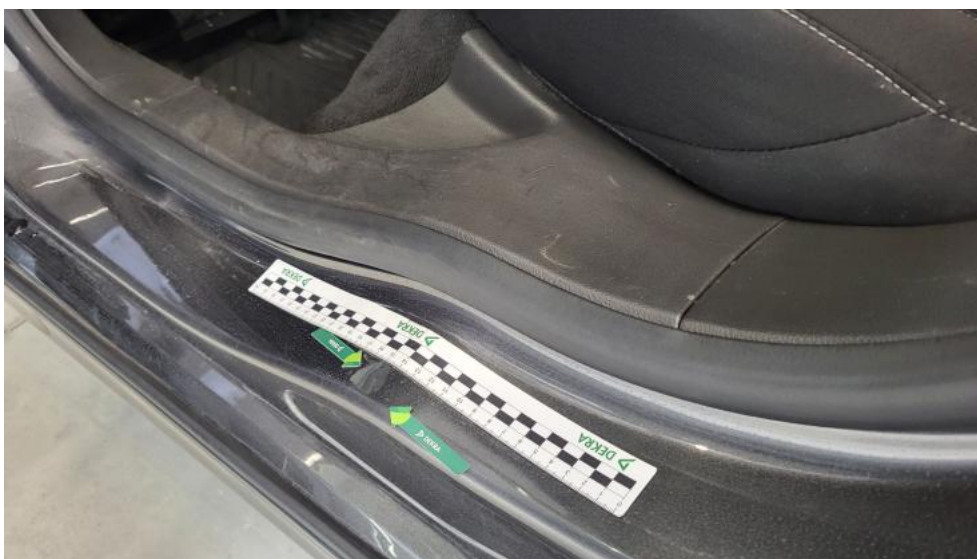
**Fot. 65.**

Próg L - Wgniecenie/odkształcenie 1

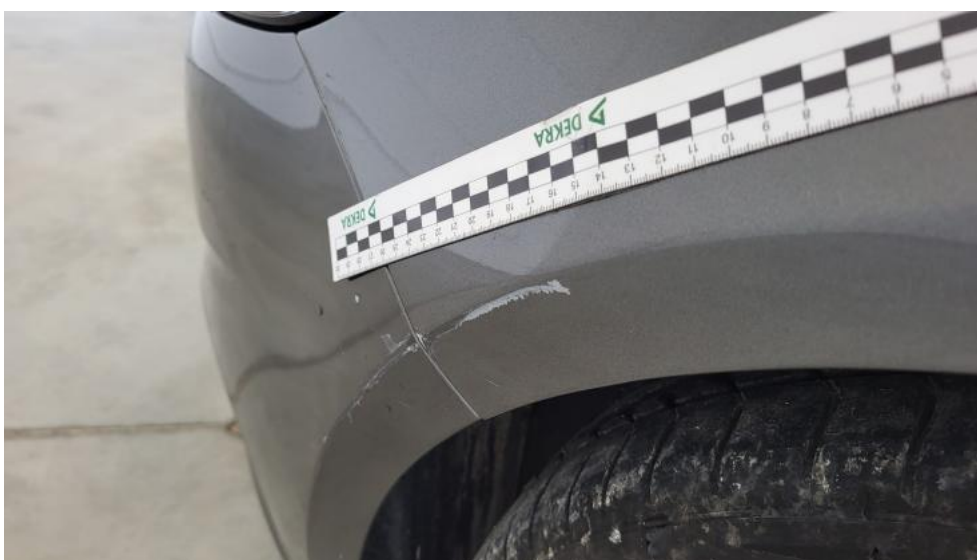
**Fot. 68.**

Łotnik przedni L - Rysa/odprysk 1

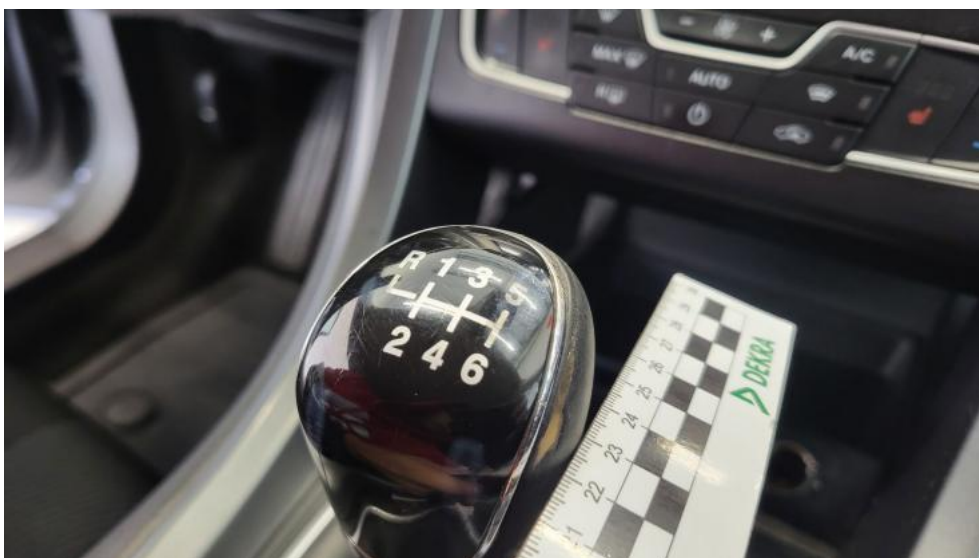
**Fot. 70.**

Gałka dźwigni zmiany biegów - Inne 1

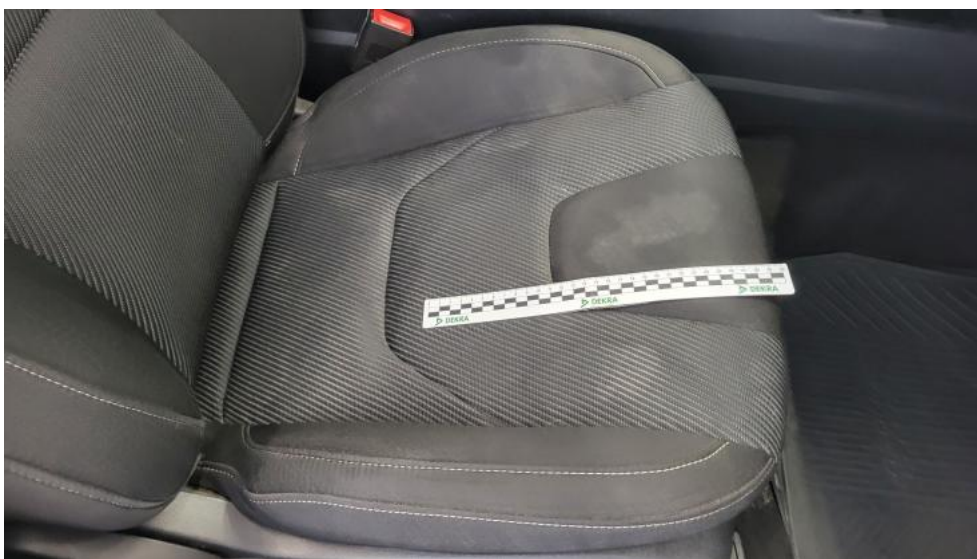
**Fot. 73.**

Fotel prz. praw. - Inne 1

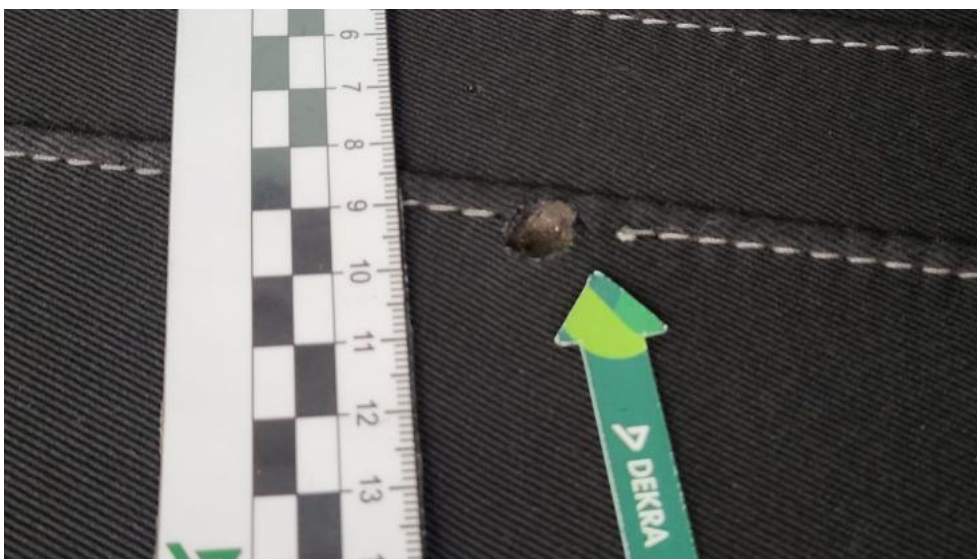
**Fot. 75.**  
Kanapa tyl. - Inne 1

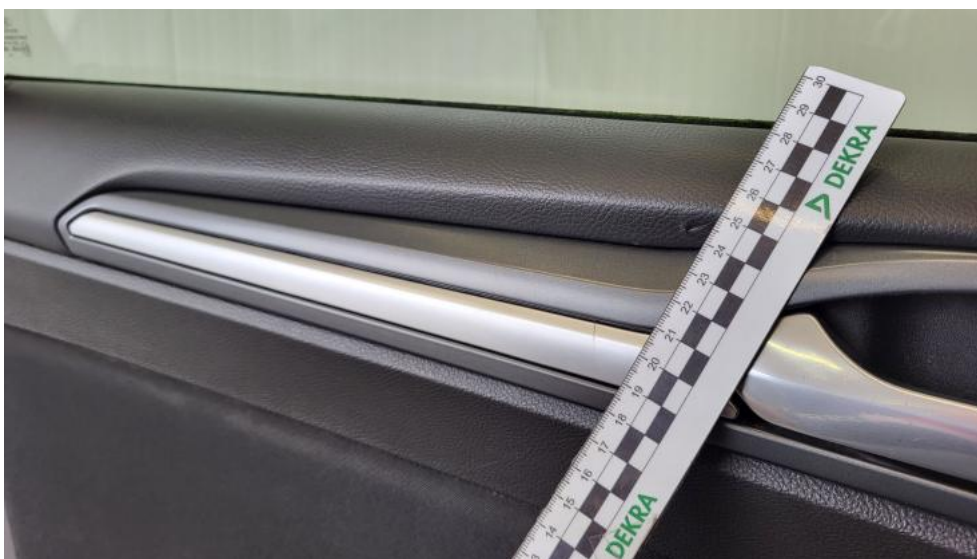
**Fot. 77.**

Tapicerka drzwi przednich L - Pęknięcie/rozerwanie 1

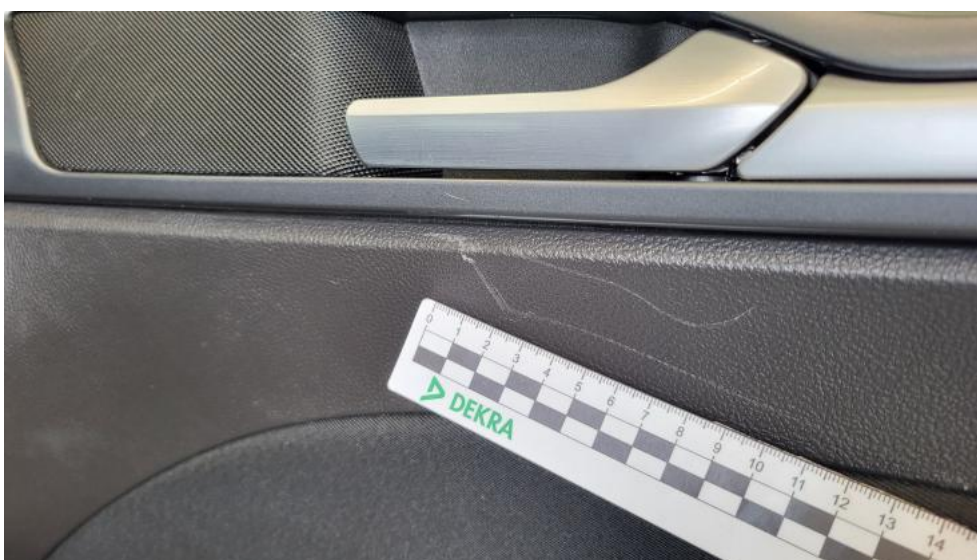
**Fot. 78.**

Tapicerka drzwi przednich P - Rysa/odprysk 1

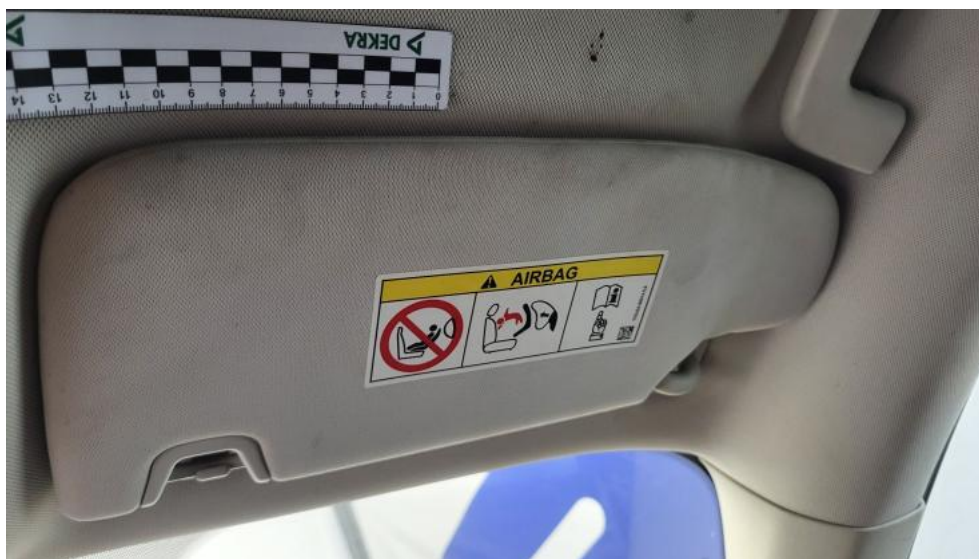
**Fot. 81.**

Osłona p/słoneczna prawa - Inne 1

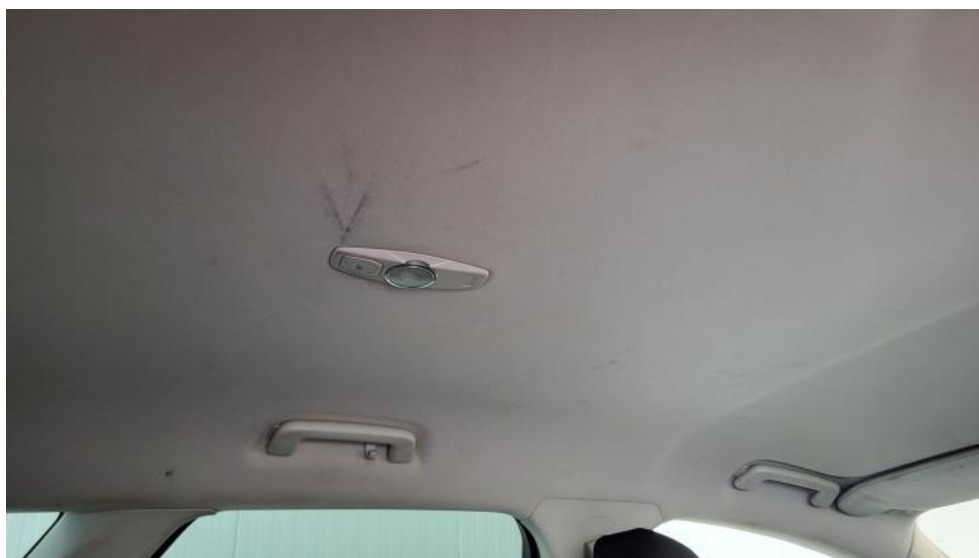
**Fot. 82.**

Podsufitka - Inne 1

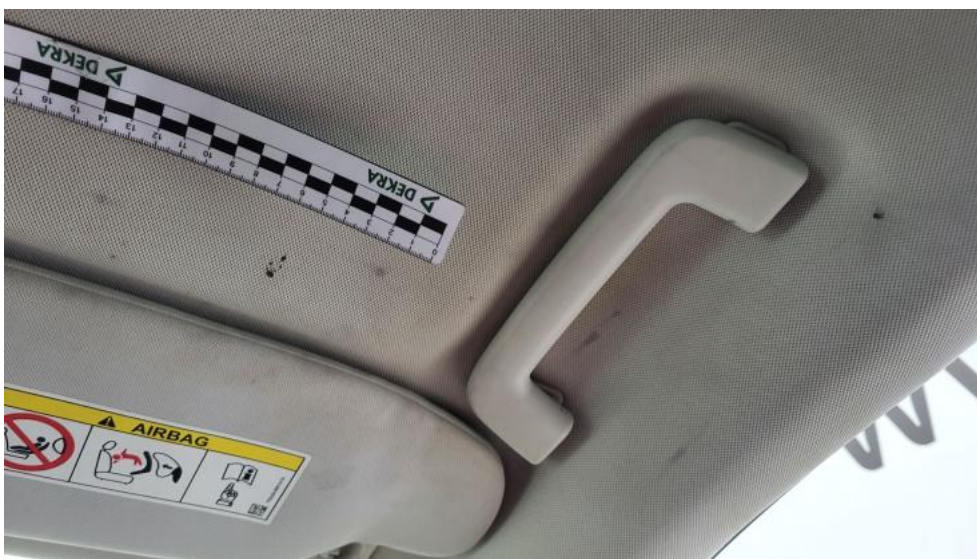
**Fot. 83.**  
Podsufitka - Inne 2

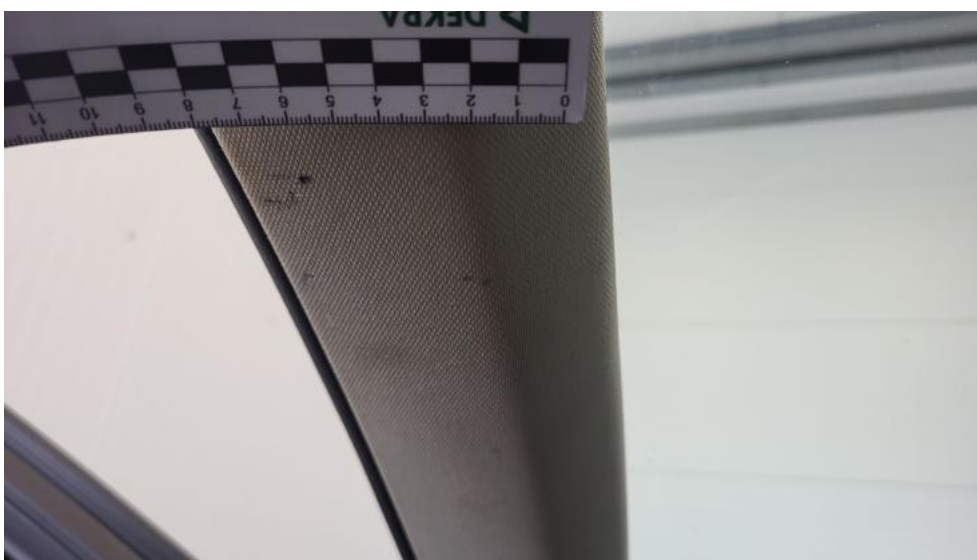
**Fot. 84.**  
Wykładzina(y) słupka przedniego L - Inne 1

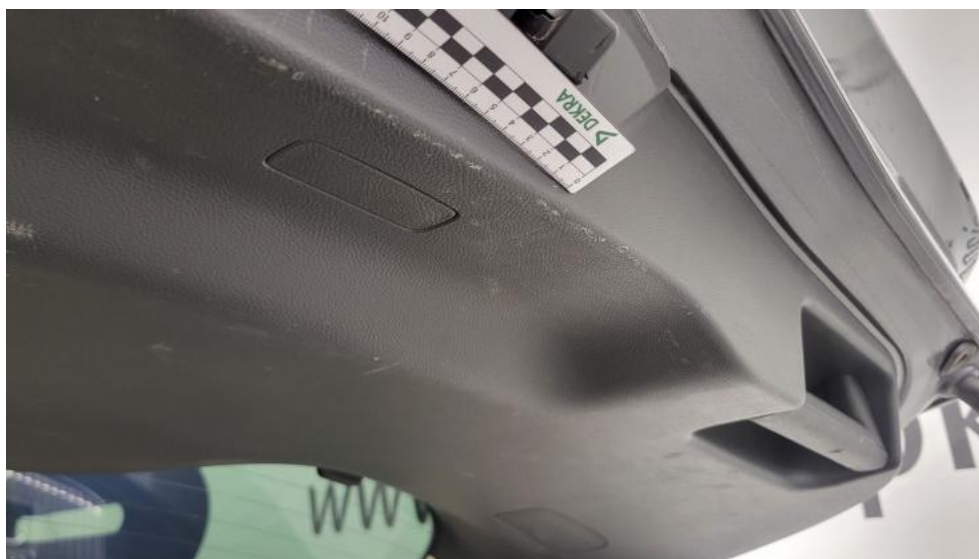
**Fot. 89.**

Wykładzina pokrywy tylnej - Rysa/odprysk 1
