Nr zlecenia DEKRA: PKOL(W)/LODZ/96859/25/12/09  
Nr zlecenia/szkody: 25/000741  
Data zlecenia: 09-12-2025

**DEKRA Polska - Centrala**  
02-673 Warszawa, ul. Konstruktorska 12A

| Model | Ranger 22- |
| Typ/wersja | Ranger 2.0 EcoBlue Bi-Turbo 4x4 DC Wildtrak aut |

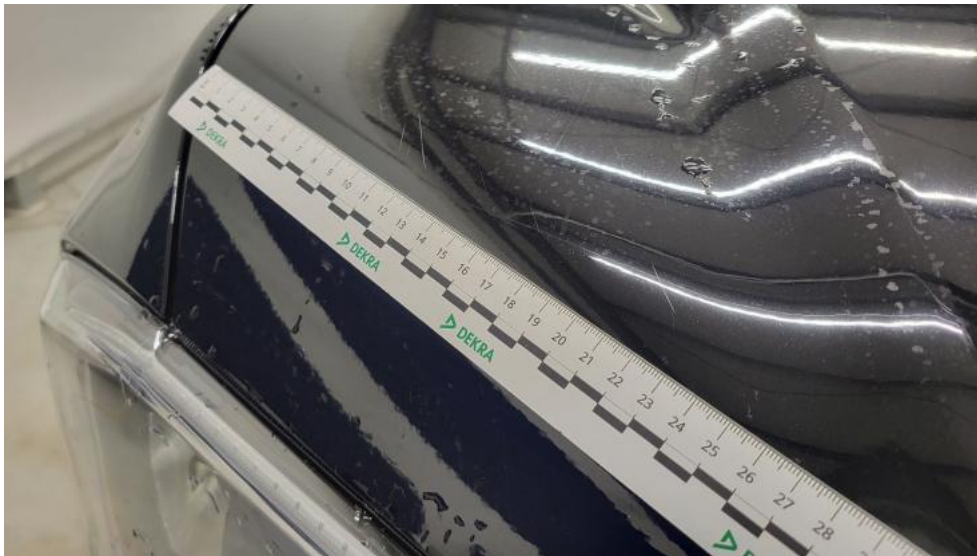
**Fot. 39.**

Pokrywa komory silnika - Rysa/odprysk 1

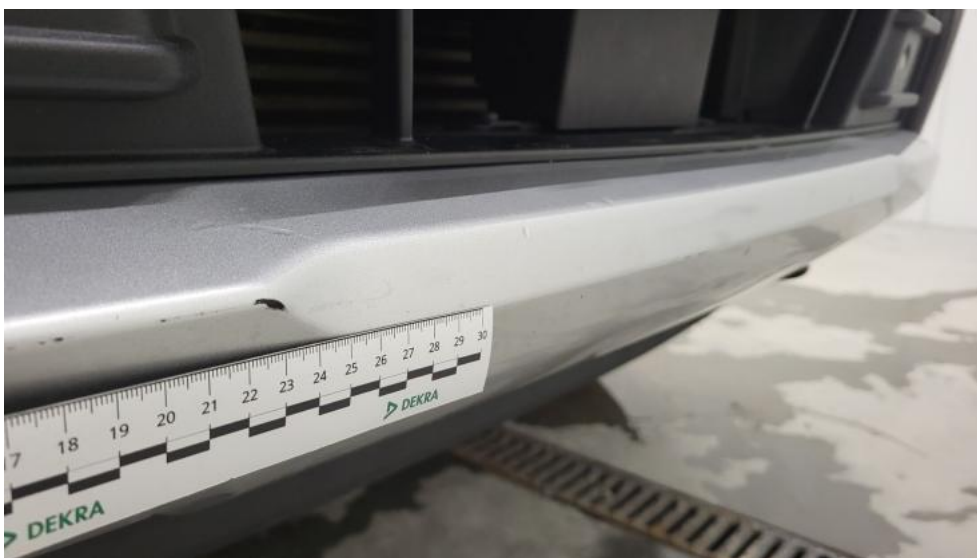
**Fot. 40.**

Spoiler zderzaka przedniego - Rysa/odprysk 1

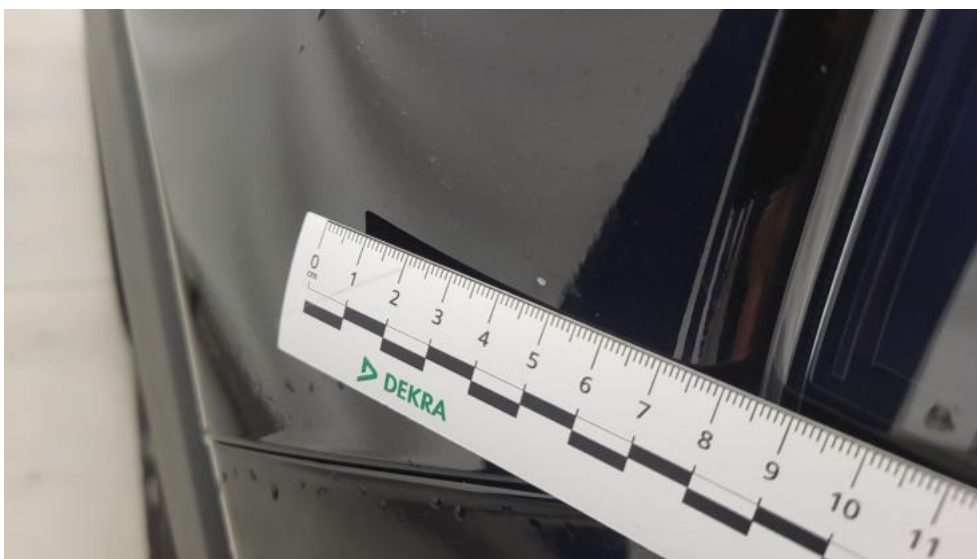
**Fot. 41.**

Błotnik przedni P - Rysa/odprysk 1

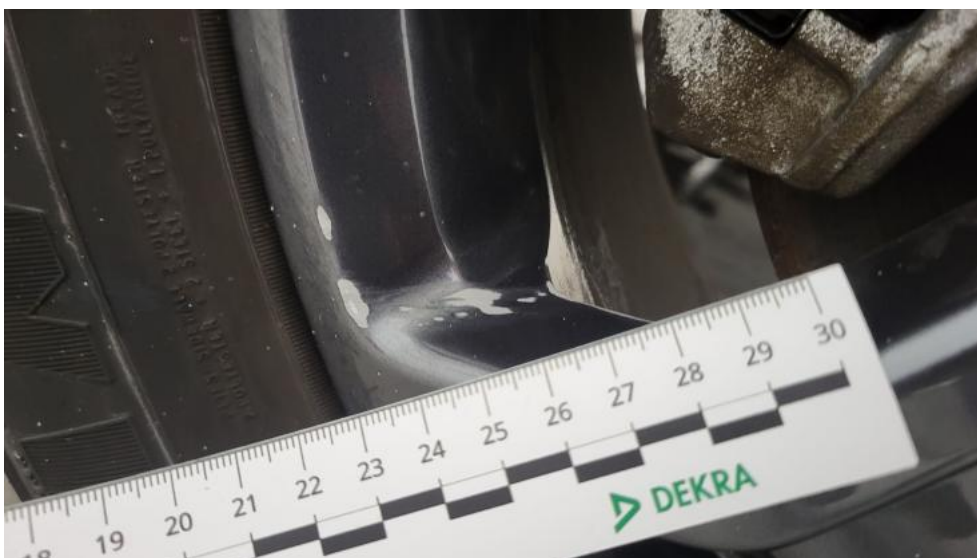
**Fot. 42.**

Felga aluminiowa przednia P - Rysa/odprysk 1

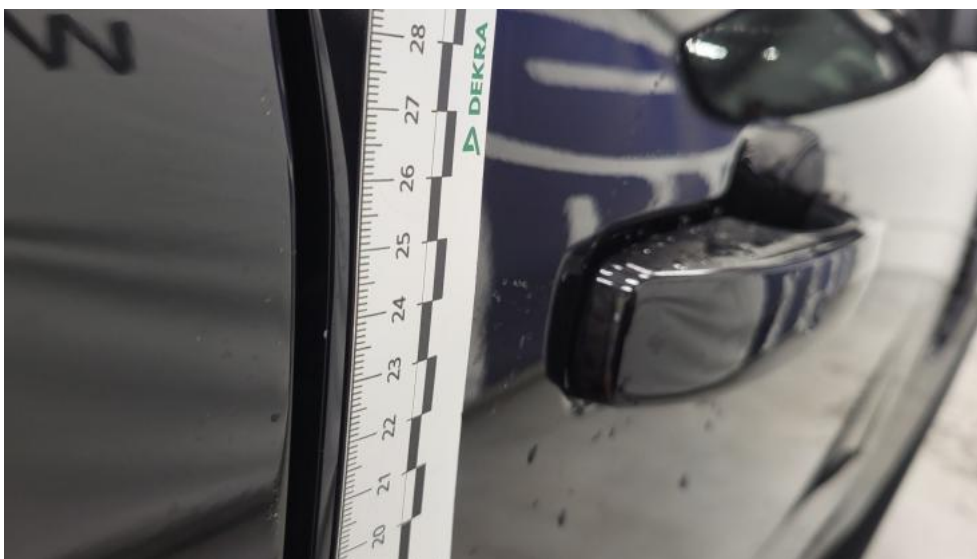
**Fot. 43.**

Drzwi przednie P - Rysa/odprysk 1

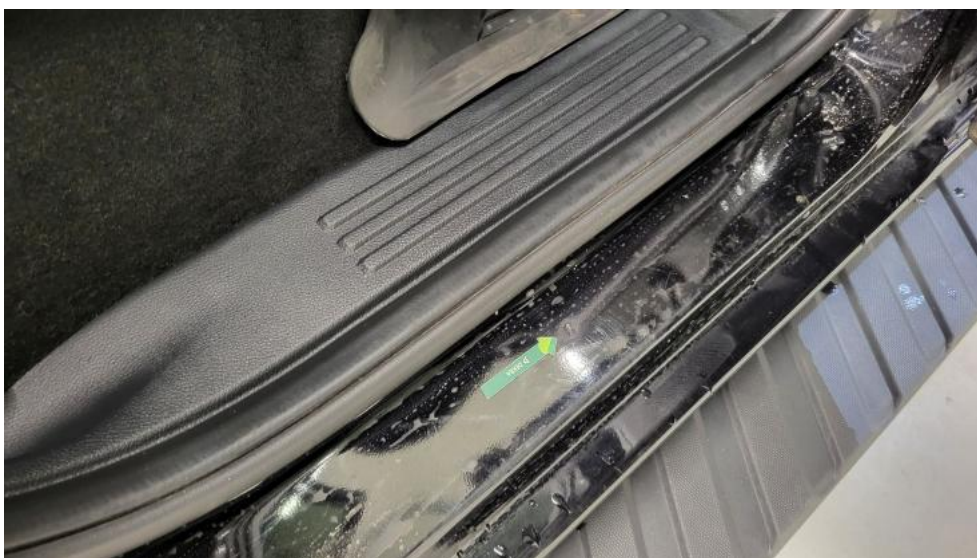
**Fot. 44.**

Próg P - Wgniecenie/odkształcenie 1

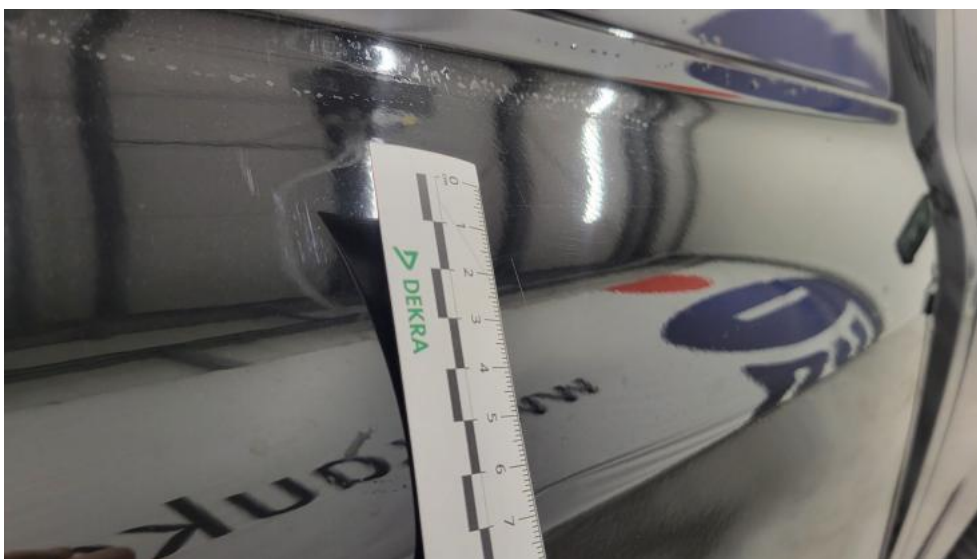
**Fot. 45.**

Błotnik tylny P / Ściana boczna P - Rysa/odprysk 1

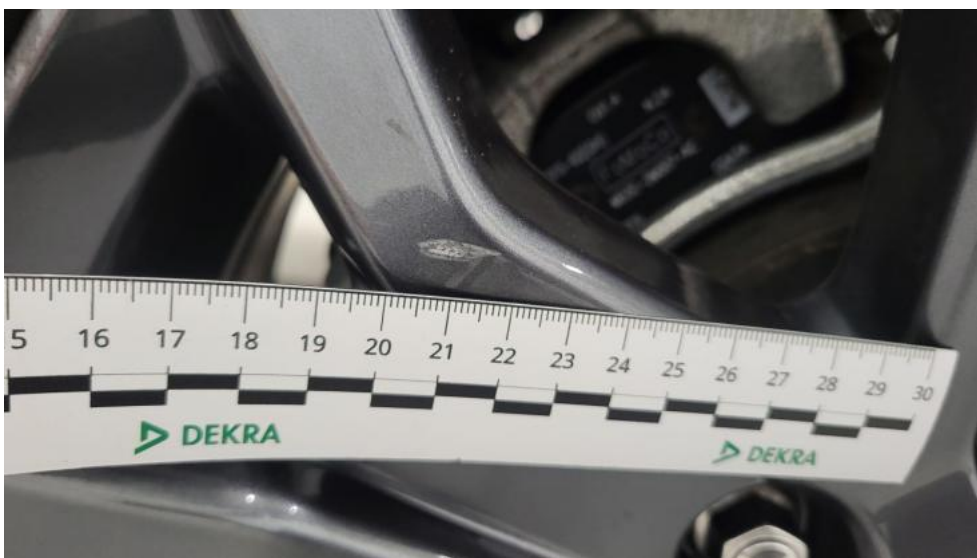
**Fot. 46.**

Felga aluminiowa tylna P - Rysa/odprysk 1

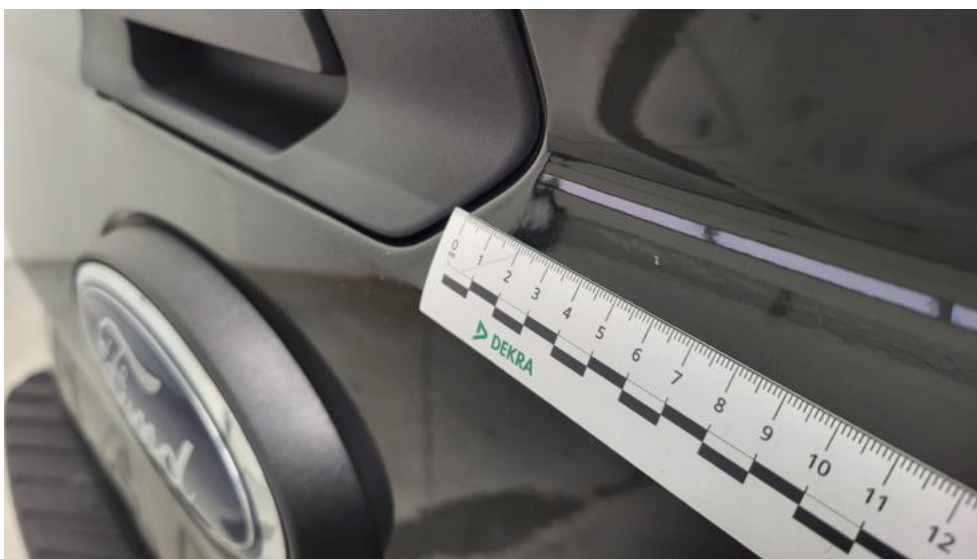
**Fot. 47.**

Pokrywy bagażnika - Rysa/odprysk 1

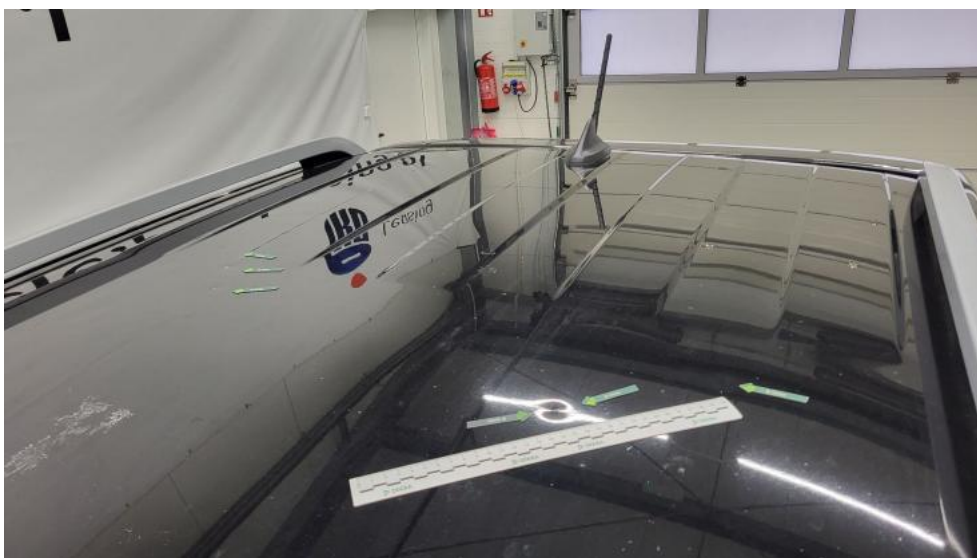
**Fot. 48.**

Dach - Wgniecenie/odkształcenie 1

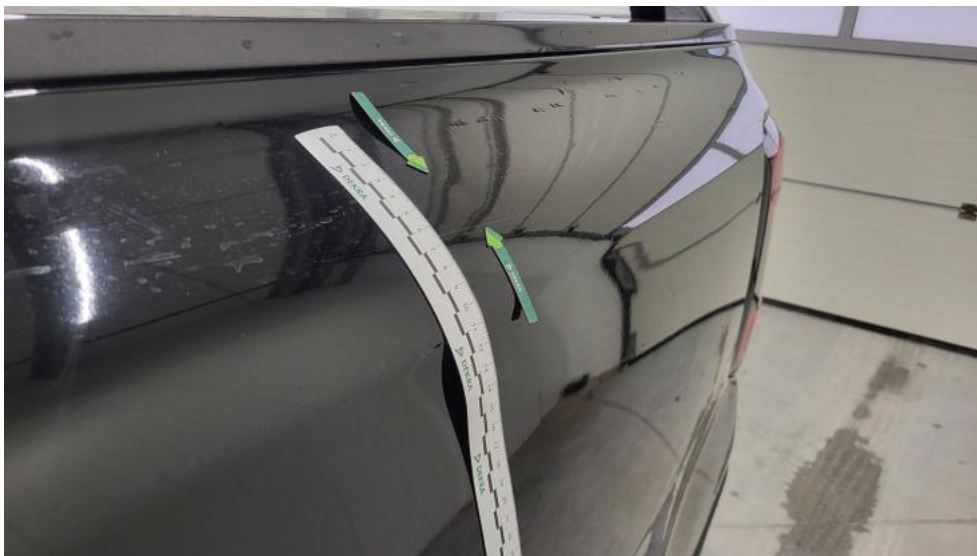
**Fot. 49.**

Błotnik tylny L / Ściana boczna L - Wgniecenie/odkształcenie 1

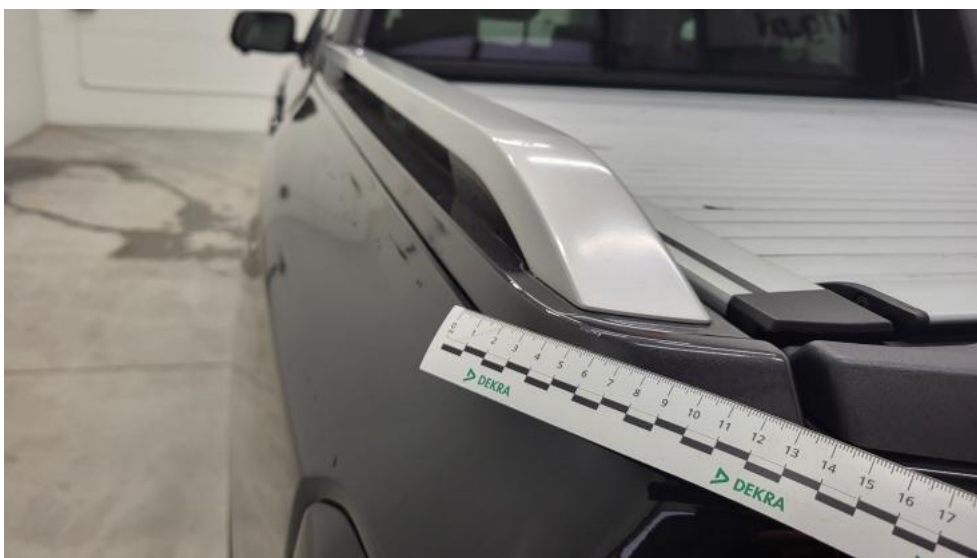
**Fot. 50.**

Listwa krawędzi błotnika tyl L - Rysa/odprysk 1

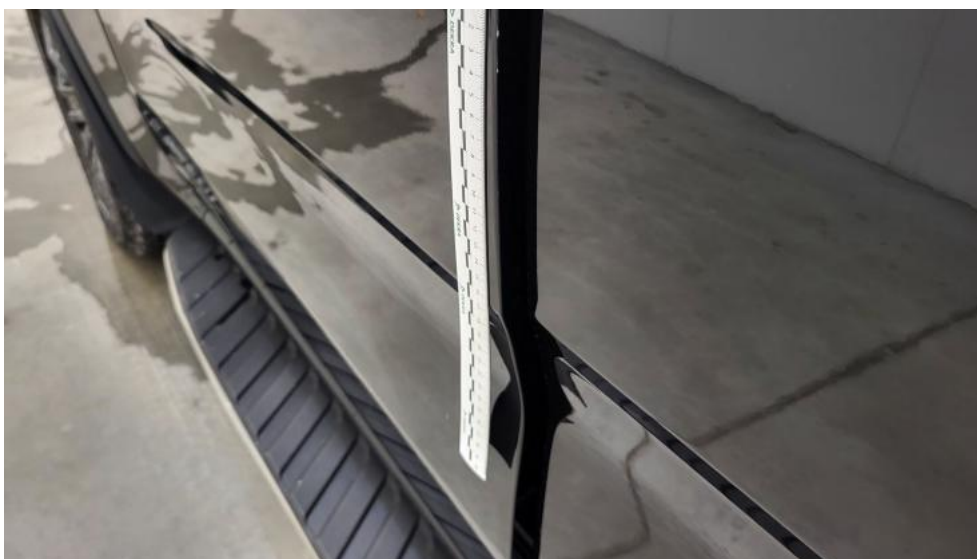
**Fot. 51.**

Drzwi przed L - Rysa/odprysk 1

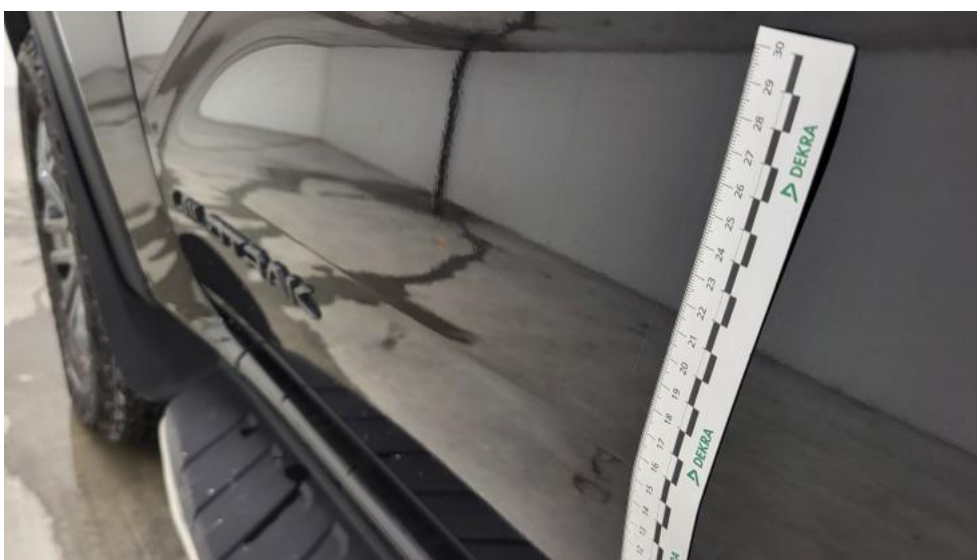
**Fot. 52.**

Drzwi przed L - Rysa/odprysk 2

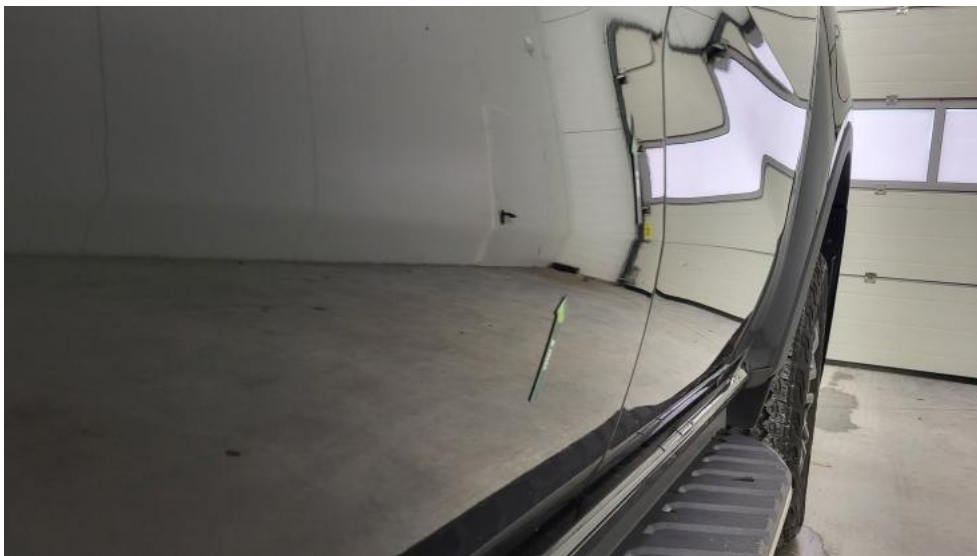
**Fot. 53.**

Drzwi przed L - Wgniecenie/odkształcenie 1

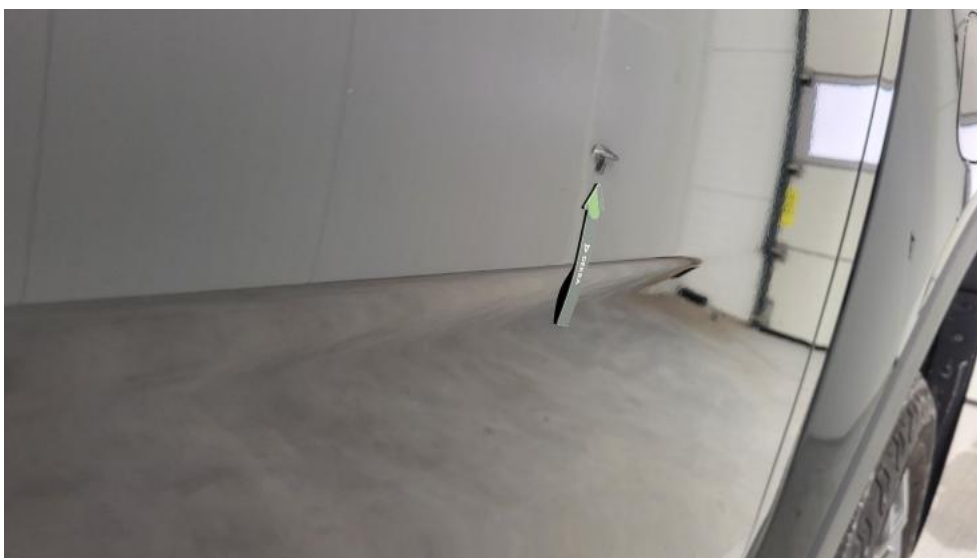
**Fot. 54.**

Drzwi tylne L - Wgniecenie/odkształcenie 1

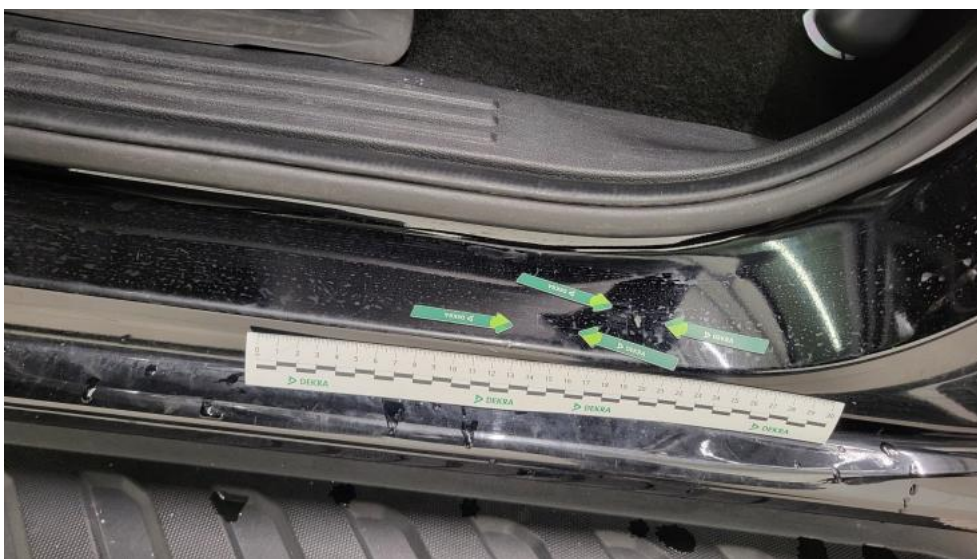
**Fot. 55.**

Próg L - Wgniecenie/odkształcenie 1

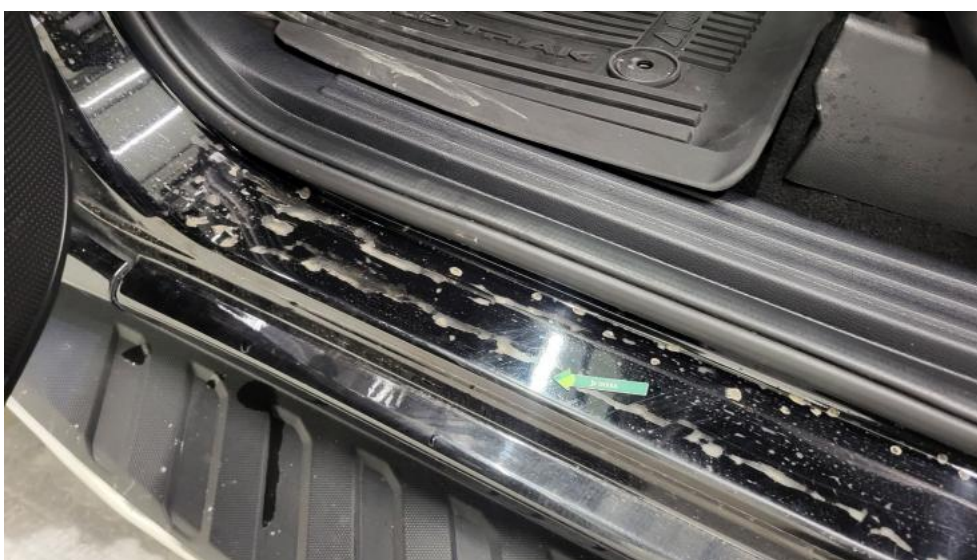
**Fot. 56.**

Próg L - Wgniecenie/odkształcenie 2

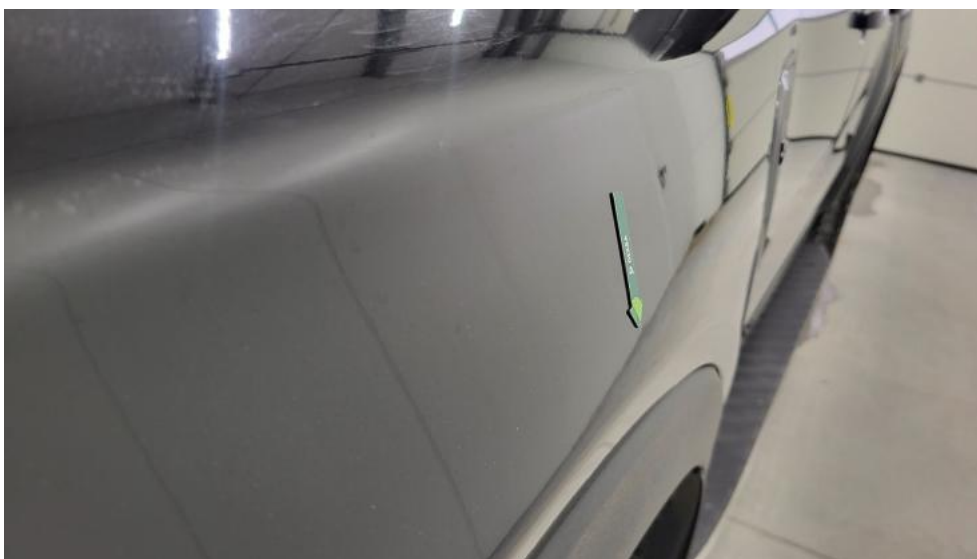
**Fot. 57.**

Błotnik przedni L - Wgniecenie/odkształcenie 1

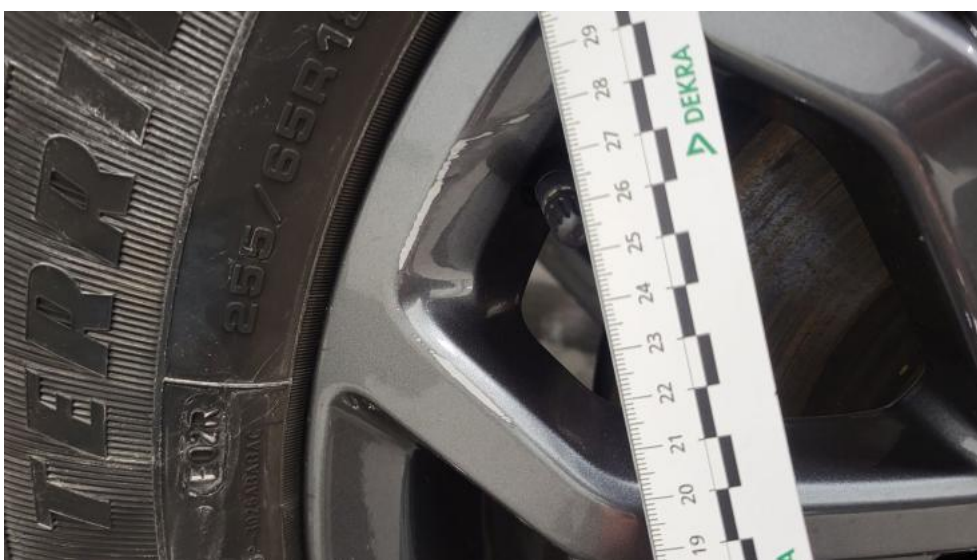
**Fot. 58.**

Felga Aluminiowa przednia L - Rysa/odprysk 1

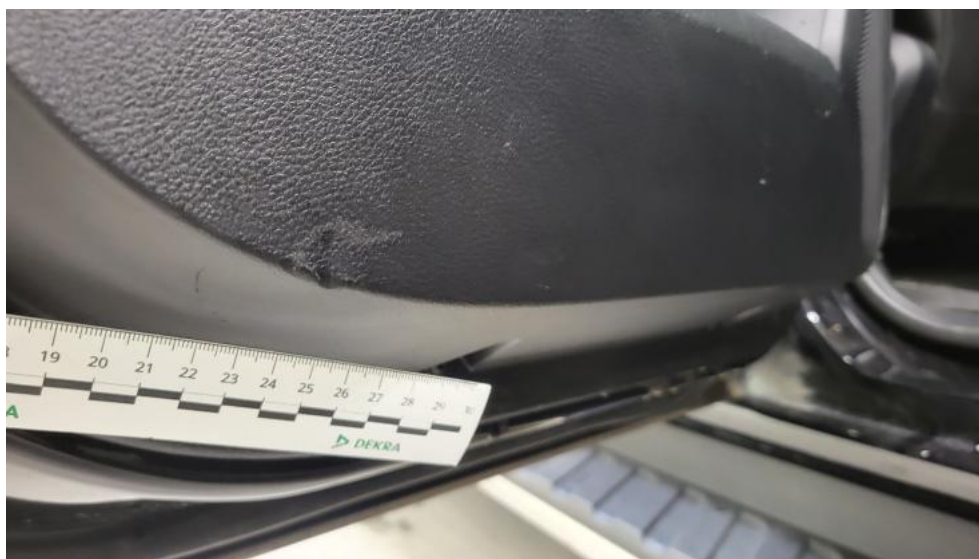
**Fot. 59.**

Tapicerka drzwi tylnych L - Rysa/odprysk 1
