DEKRA's commission No. : PKOL(W)/LODZ/99487/25/12/16  
commission/ damage No. : 24/012289  
Date of commission: 16-12-2025

**Vehicle data**

| Manufacturer | BMW |
| Model | X6 [G06] 23- |

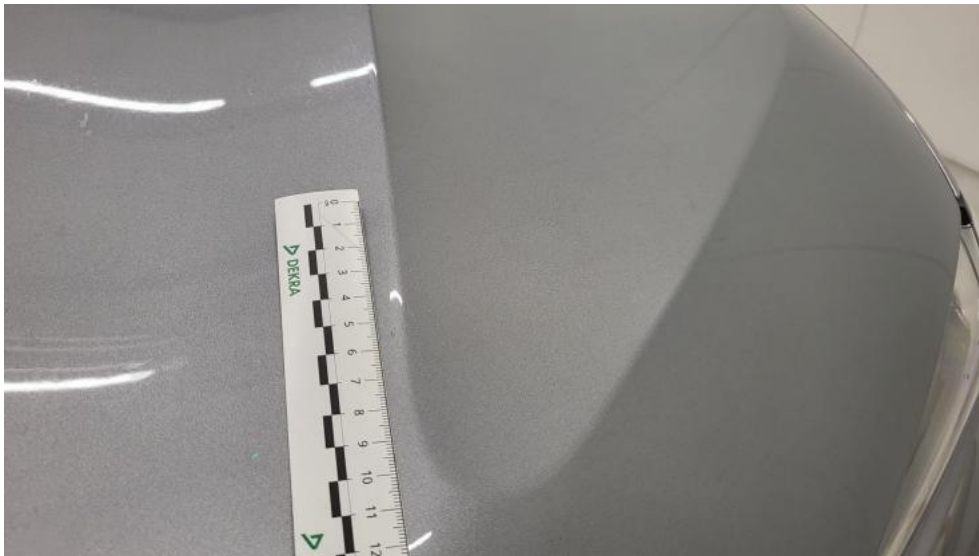
**Photo 47.**

Pokrywa komory silnika - Rysa/odprysk 1

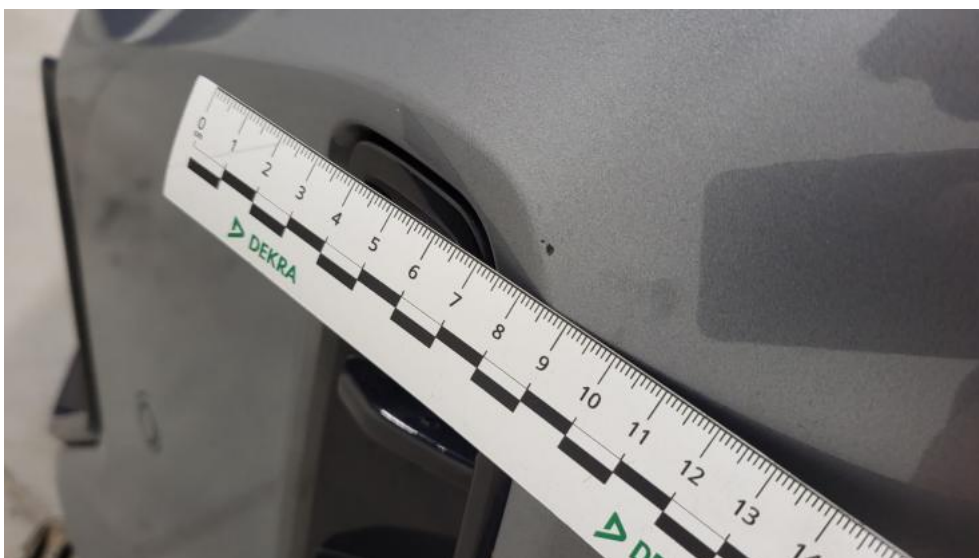
**Photo 48.**

Zderzak - Rysa/odprysk 1

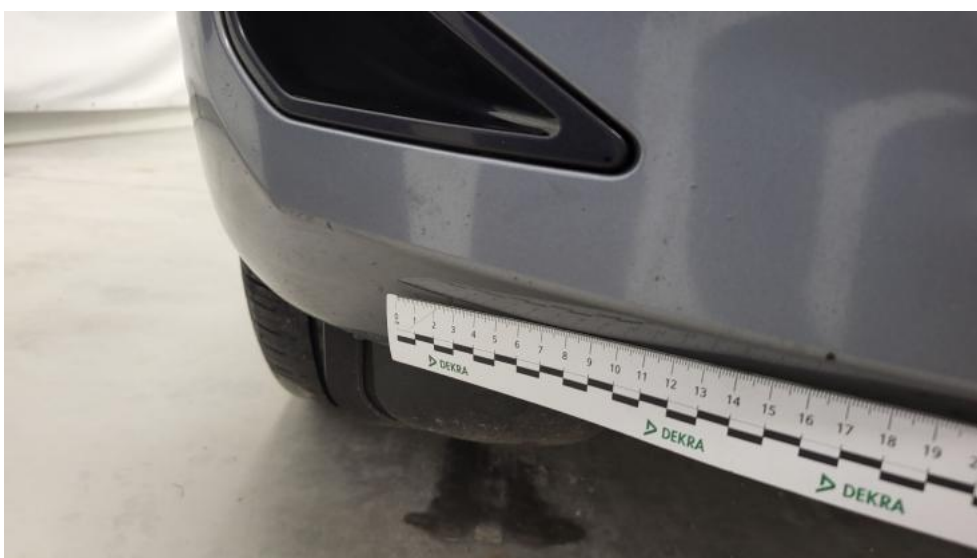
**Photo 50.**

Zderzak() - Rysa/odprysk 3

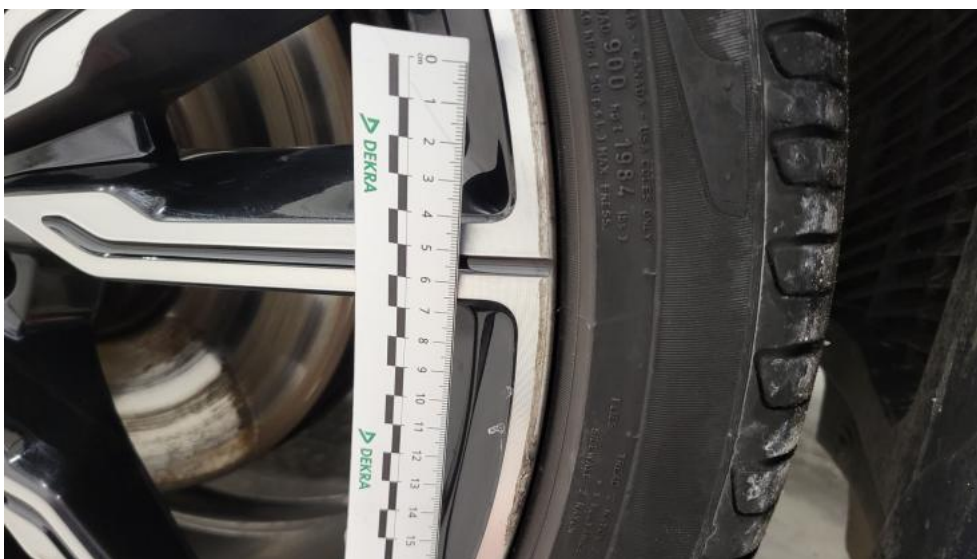
**Photo 51.**

Felga aluminiowa przednia P - Rysa/odprysk 1

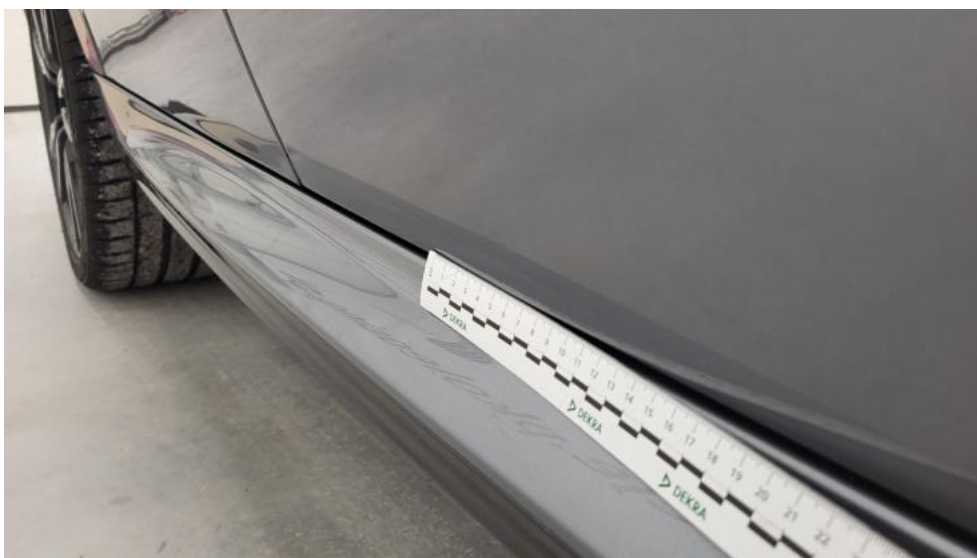
**Photo 52.**

Drzwi przednie P - Wgniecenie/odkształcenie 1

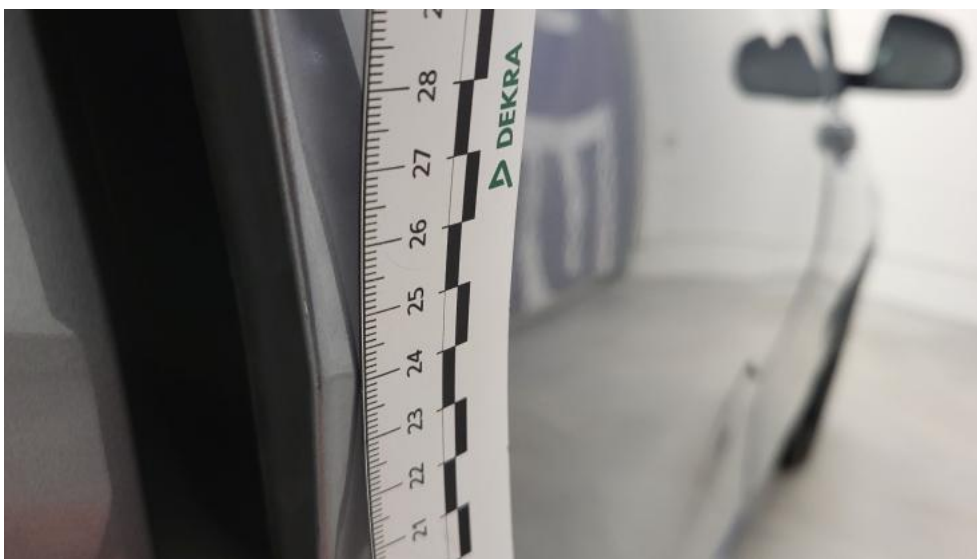
**Photo 53.**

Drzwi tylne P - Rysa/odprysk 1

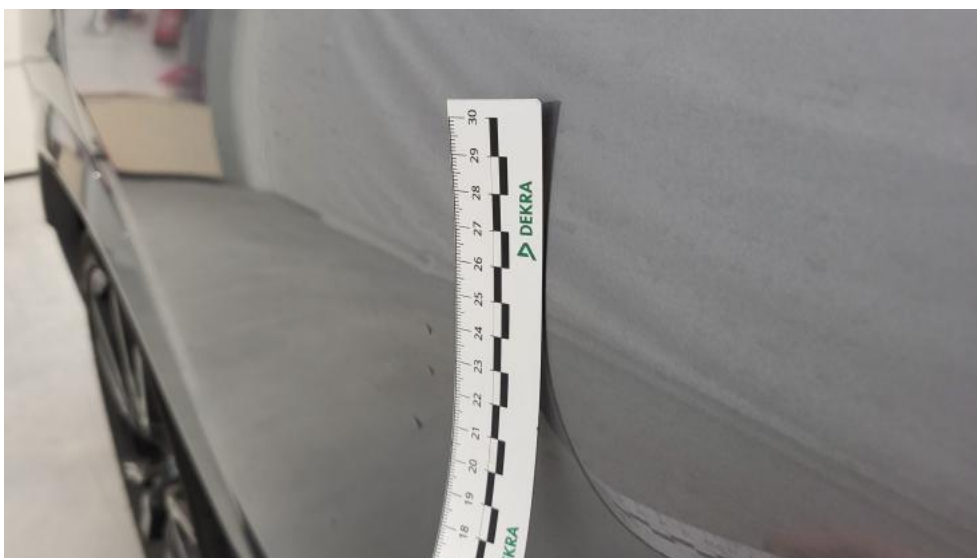
**Photo 54.**

Drzwi tylne P - Wgniecenie/odkształcenie 1

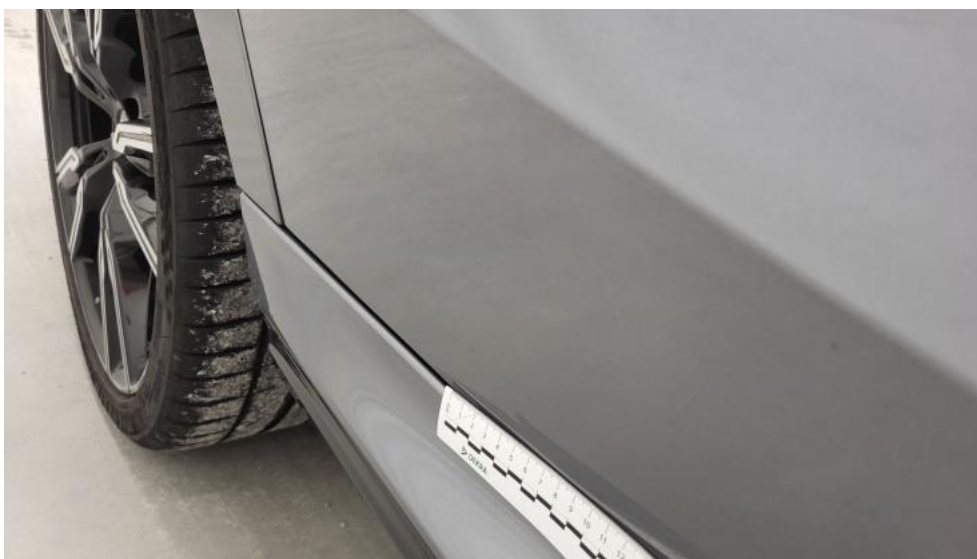
**Photo 55.**

Drzwi tylne P - Wgniecenie/odkształcenie 2

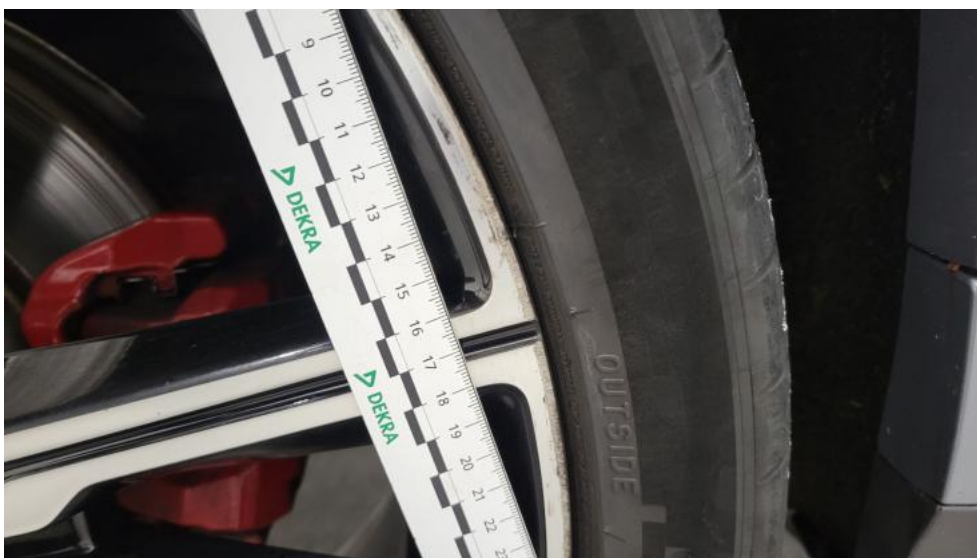
**Photo 56.**

Felga aluminiowa tylna P - Rysa/odprysk 1

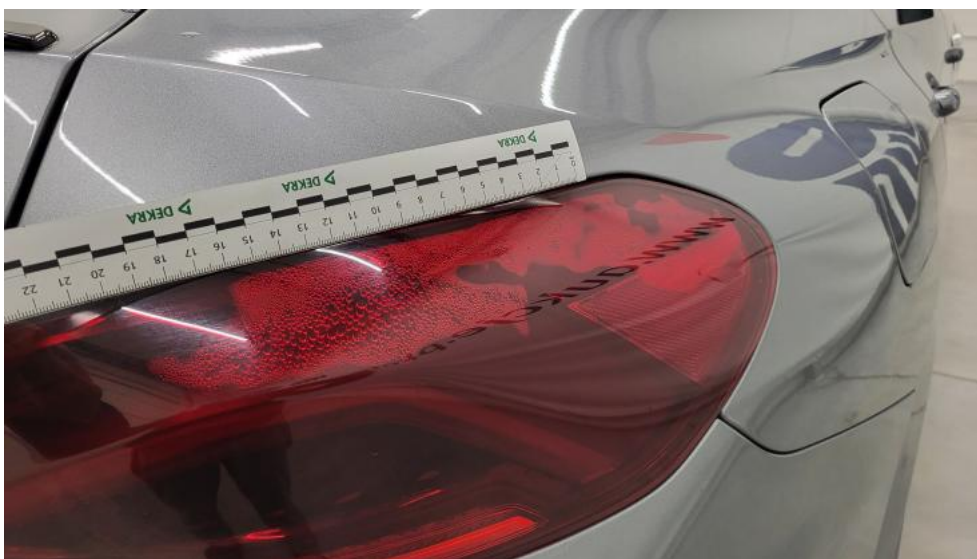
**Photo 57.**

Rysy na samochodzie. Informacja nie rozpoznane opon. Informacja awaria systemu połączenia alarmowego. Odpryski na szybie czołowej. Szczelność tylnych lamp do weryfikacji serwisowej.

Lampa tylna zew P - Inne 1

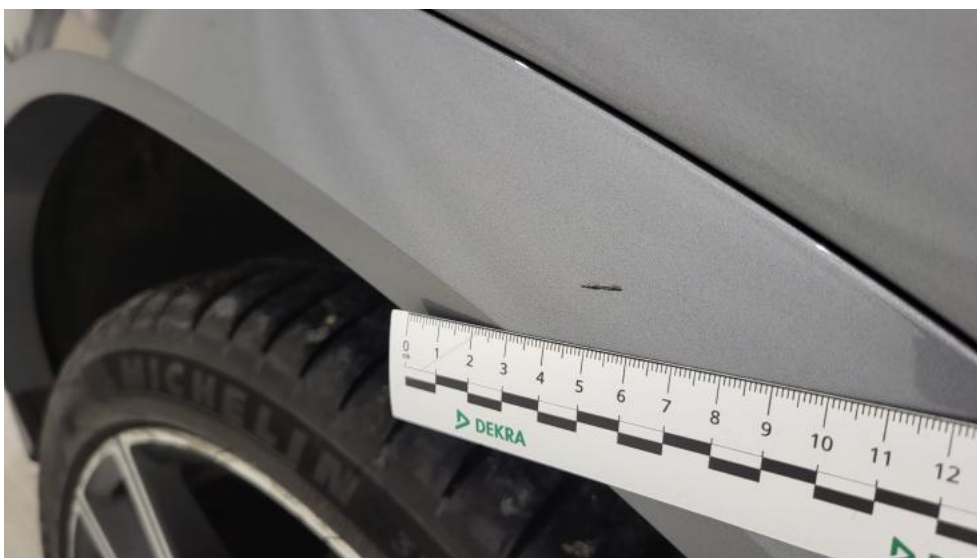
**Photo 58.**

Listwa krawędzi błotnika tyl P - Rysa/odprysk 1

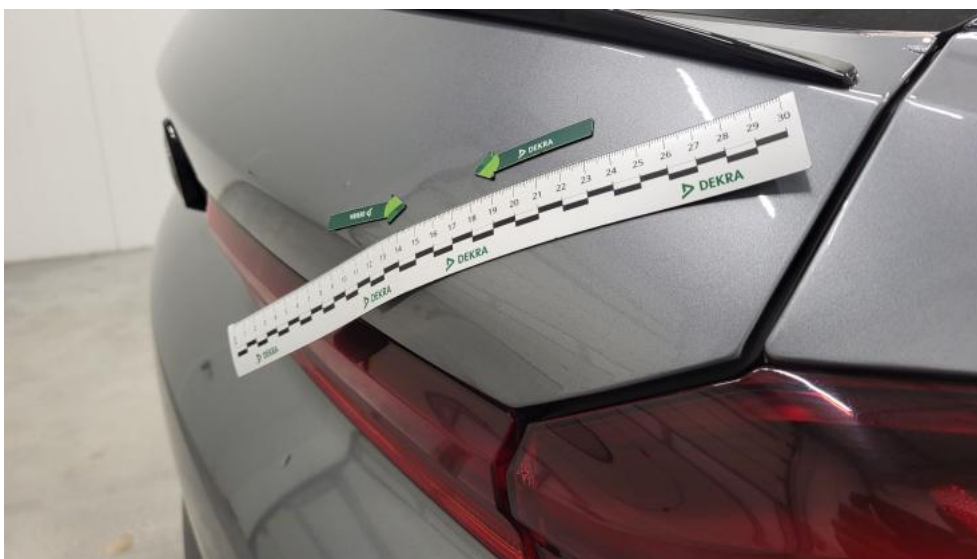
**Photo 59.**

Pokrywy bagażnika - Wgniecenie/odkształcenie 1

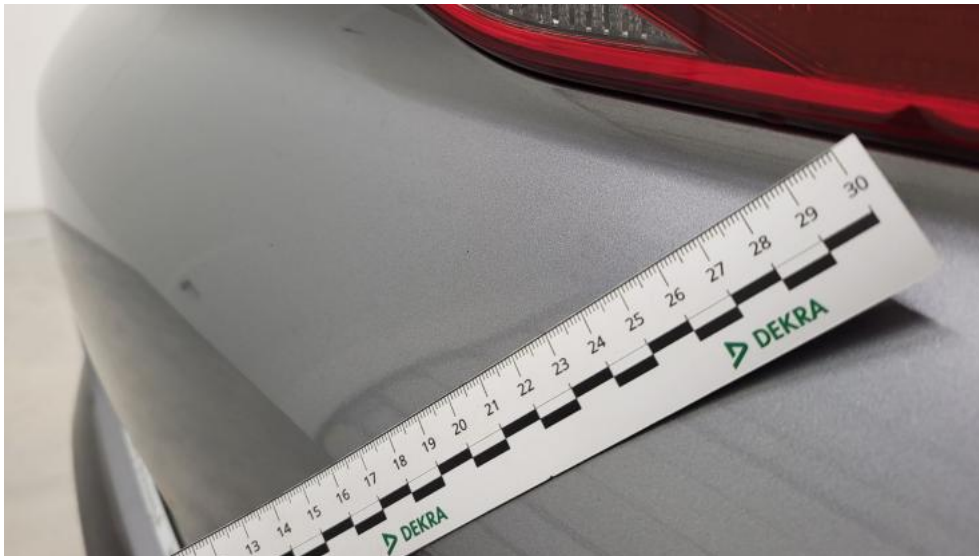
**Photo 61.**

Pokrywy bagażnika - Inne 2

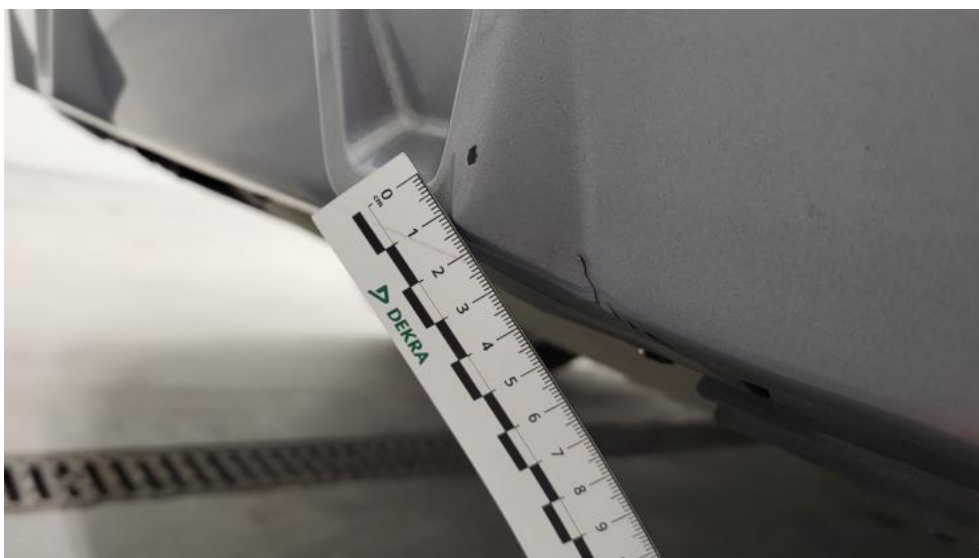
**Photo 62.**

Spojler zderzaka tylnego - Pęknięcie/rozerwanie 1

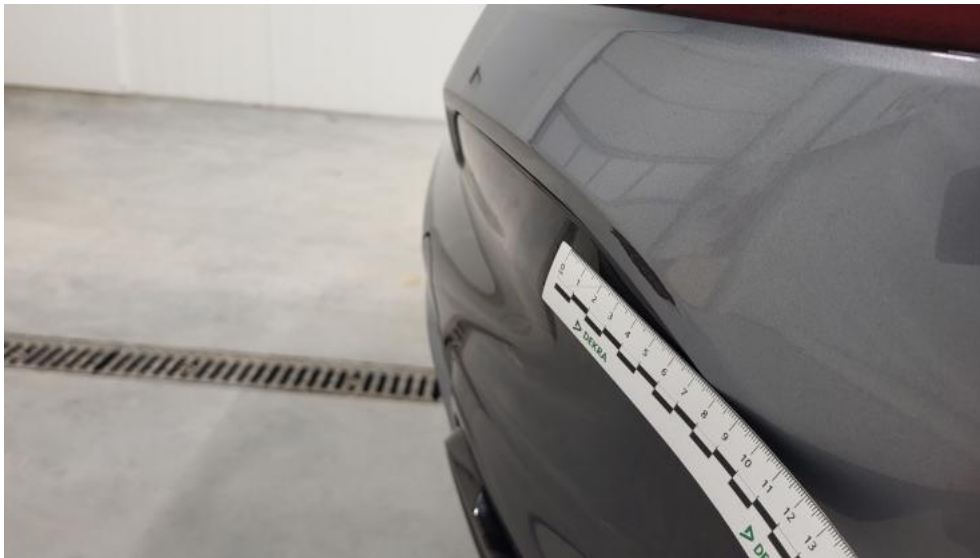
**Photo 63.**

Zderzak tylny - Rysa/odprysk 1

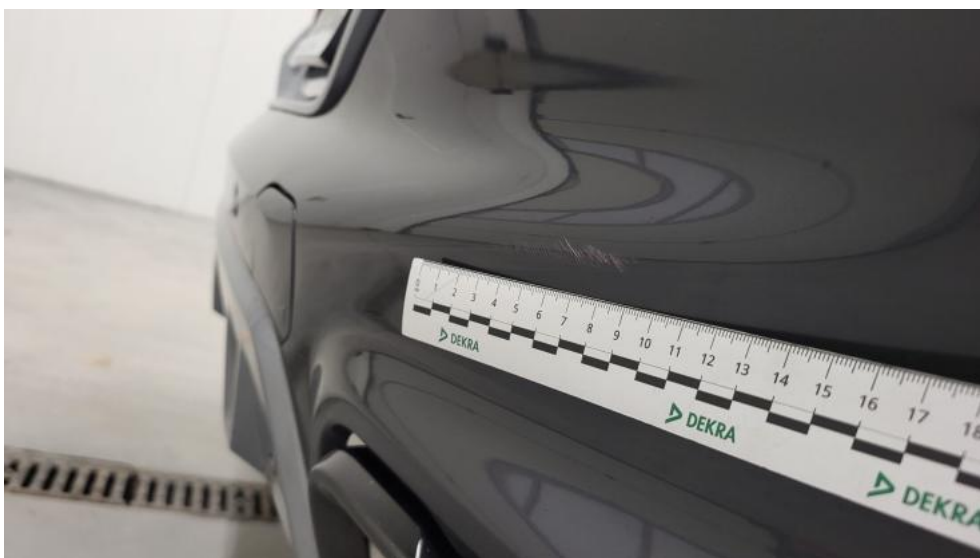
**Photo 64.**

Zderzak tylny cz dolna - Rysa/odprysk 1

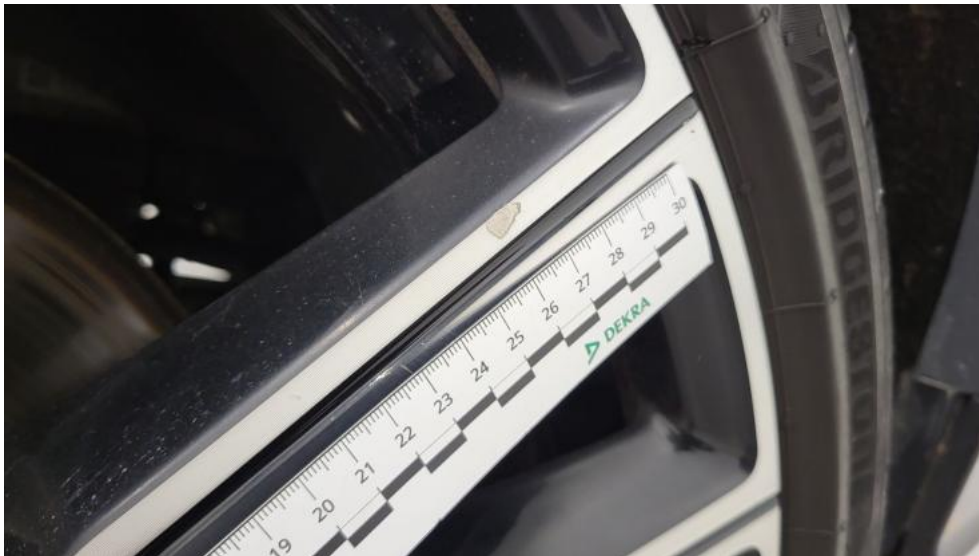
**Photo 65.**

Felga aluminiowa tylna L - Rysa/odprysk 1

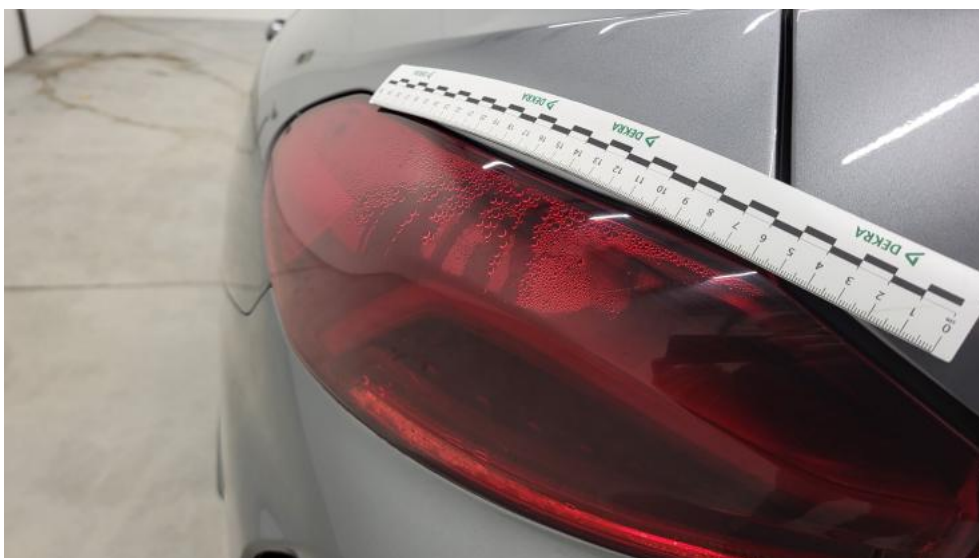
**Photo 66.**

Lampa tylna zew L - Inne 1

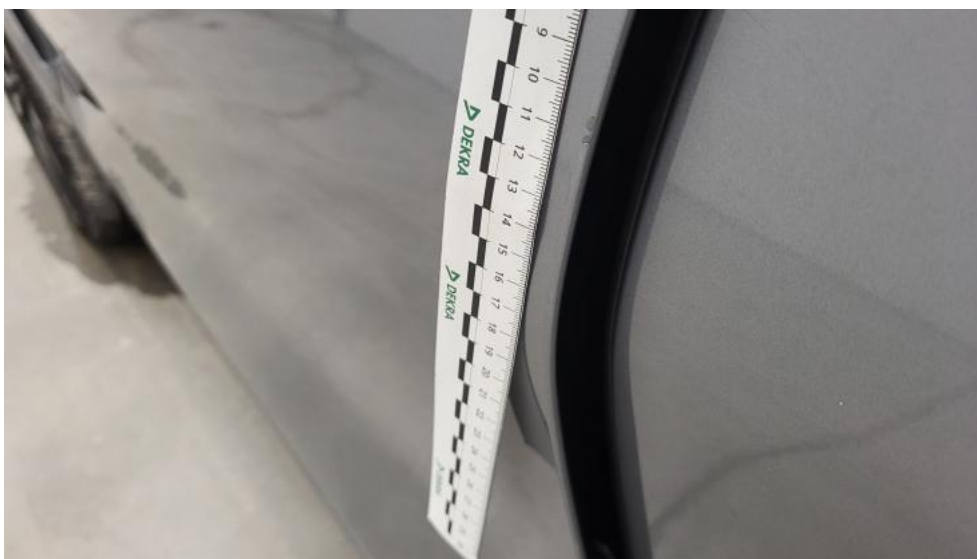
**Photo 67.**

Drzwi przed L - Rysa/odprysk 1

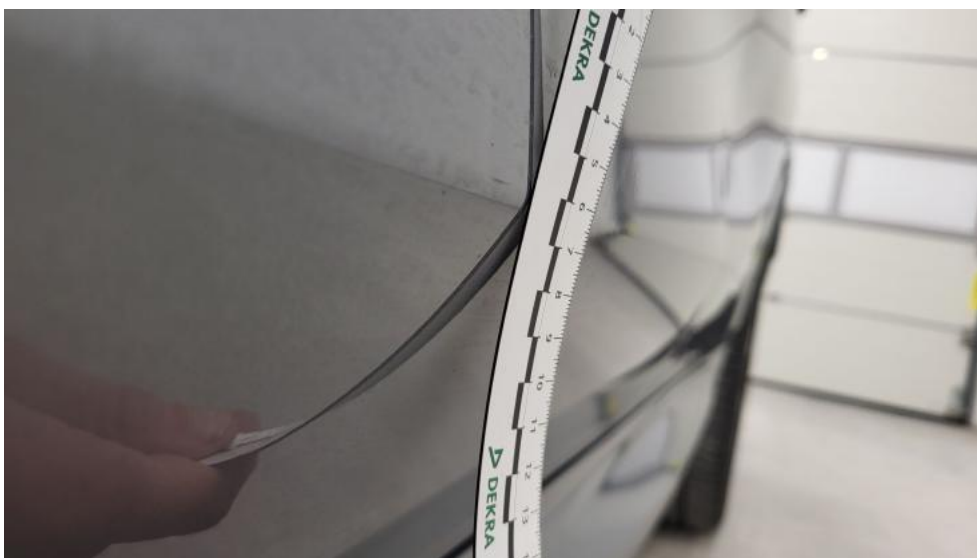
**Photo 68.**

Drzwi przed L - Wgniecenie/odkształcenie 1

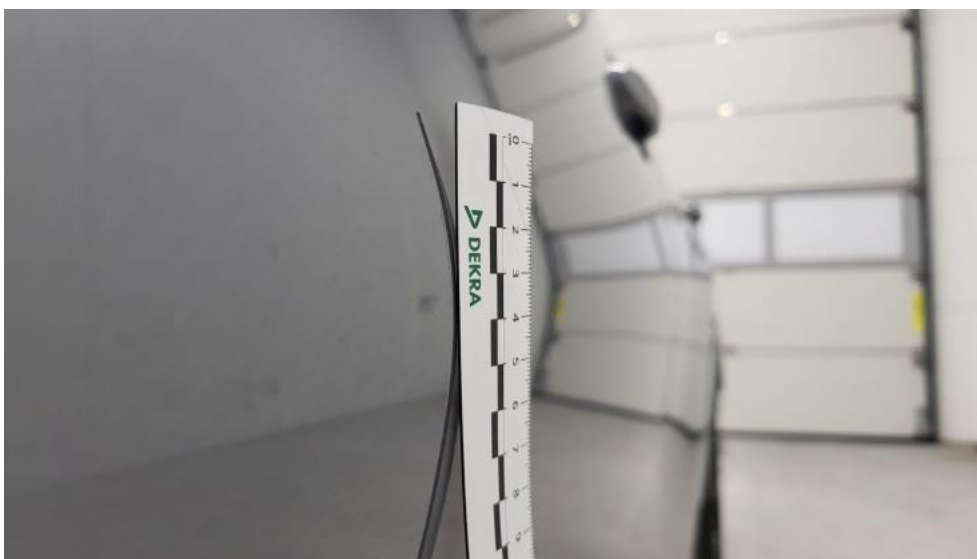
**Photo 69.**

Drzwi przed L - Wgniecenie/odkształcenie 2

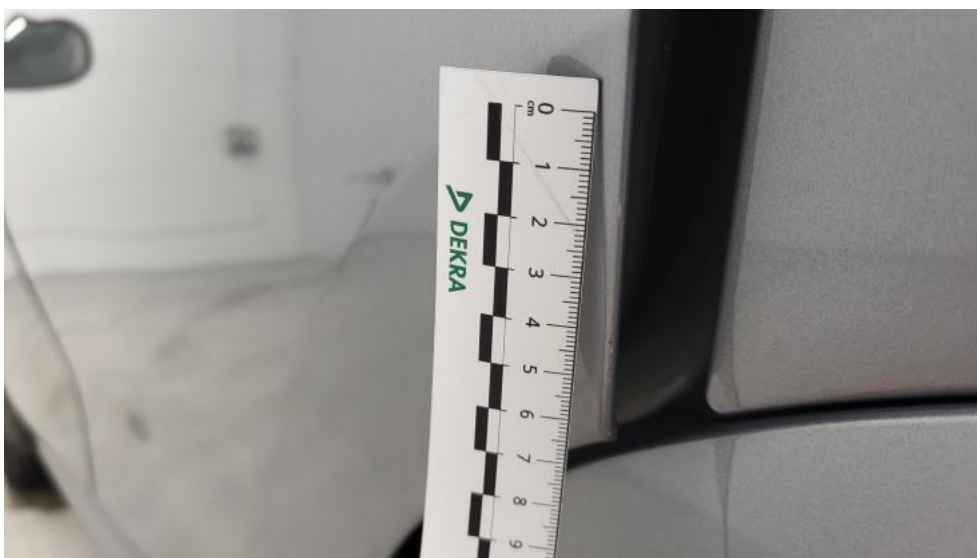
**Photo 70.**

Drzwi tylne L - Rysa/odprysk 1

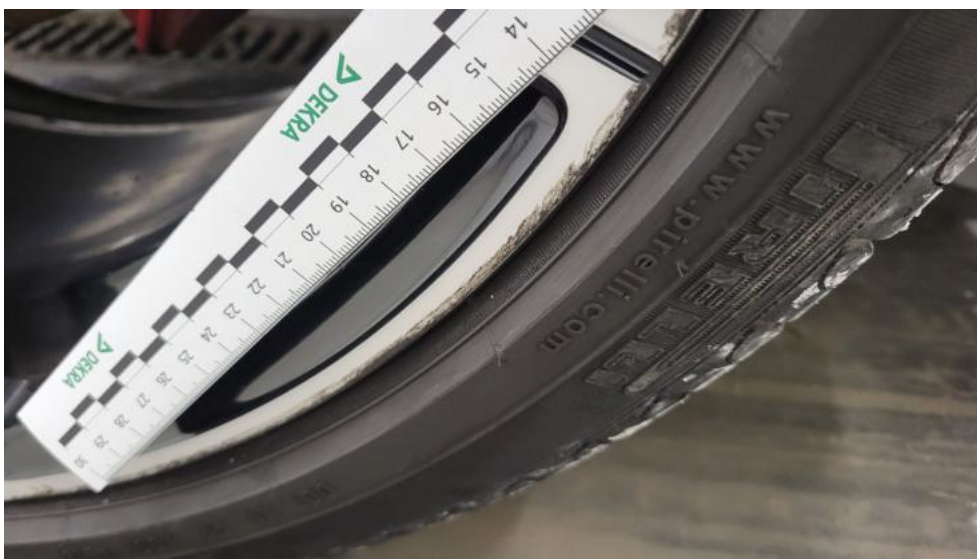
**Photo 71.**

Felga Aluminiowa przednia L - Rysa/odprysk 1

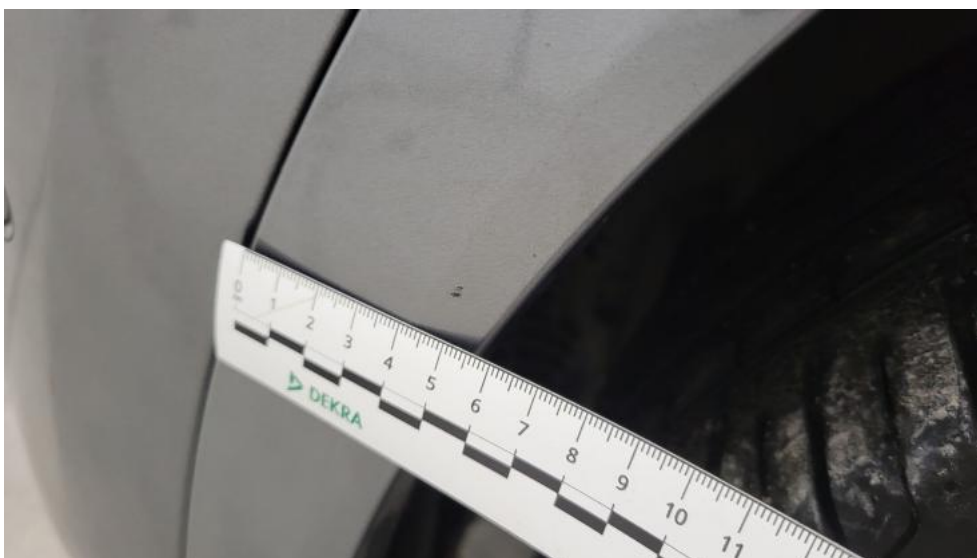
**Photo 72.**

Listwa zderzaka prz L - Rysa/odprysk 1

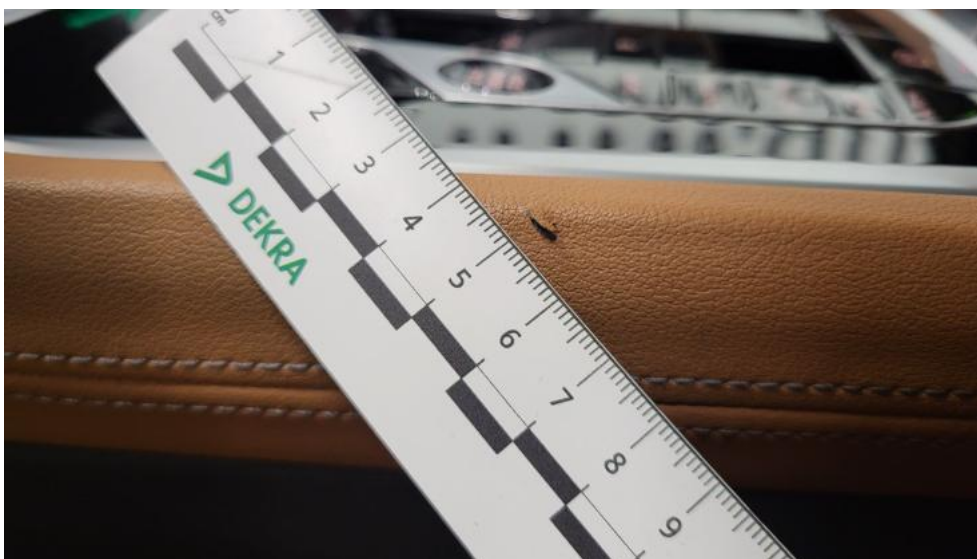
**Photo 73.**

Konsola tunelu śr. - Pęknięcie/rozerwanie 1

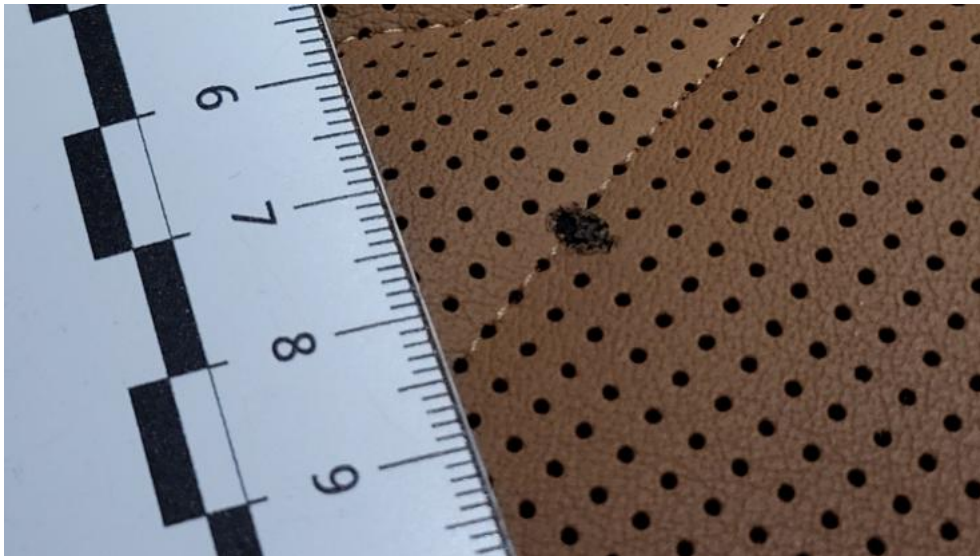
**Photo 75.**

Kanapa tyl. - Inne 1

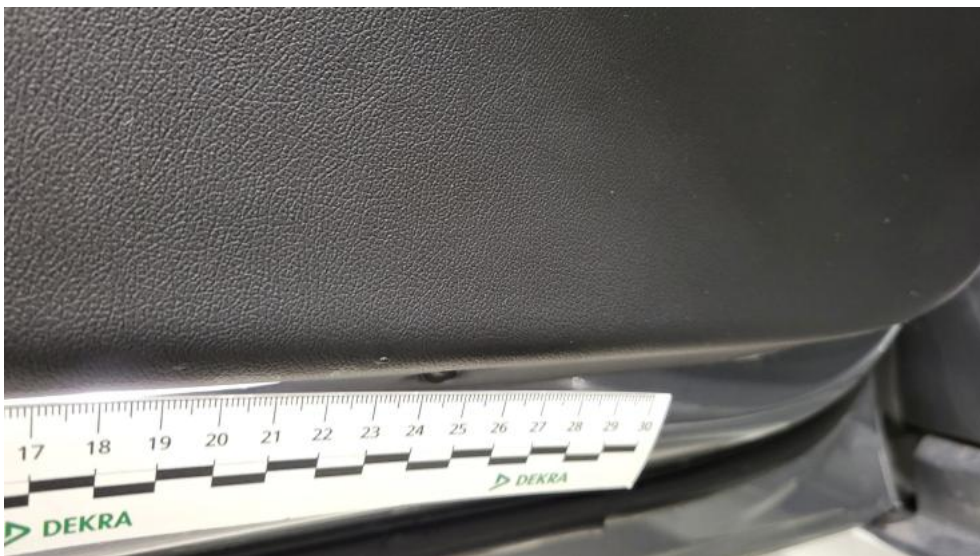
**Photo 76.**

Tapicerka drzwi przednich L - Rysa/odprysk 1
