Nr zlecenia DEKRA: PKOL(W)/LODZ/84092/25/10/31  
Nr zlecenia/szkody: 23/010216  
Data zlecenia: 31-10-2025

| Producent | BMW |
| Model | X6 [G06] 19-23 |
| Typ/wersja | X6 M Competition |

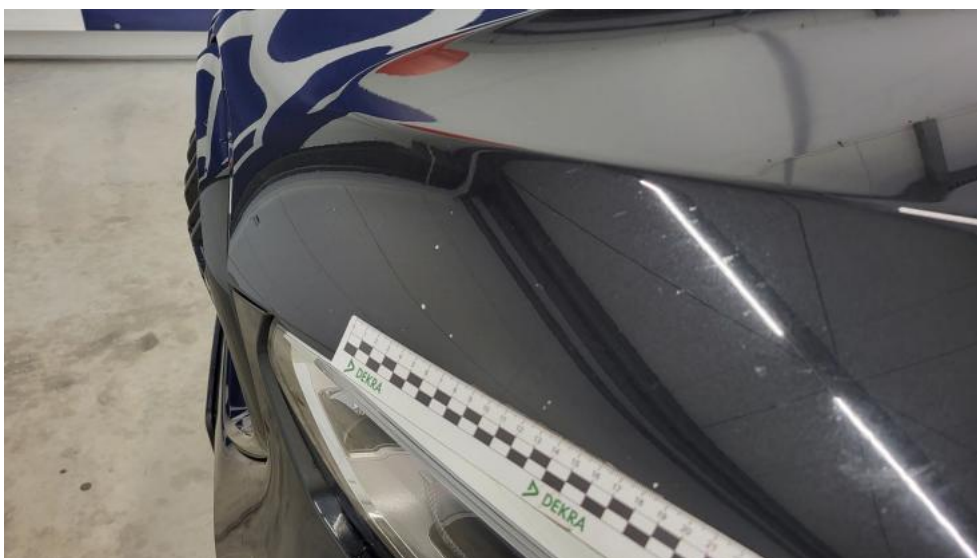
**Fot. 48.**  
Pokrywa komory silnika - Rysa/odprysk 1

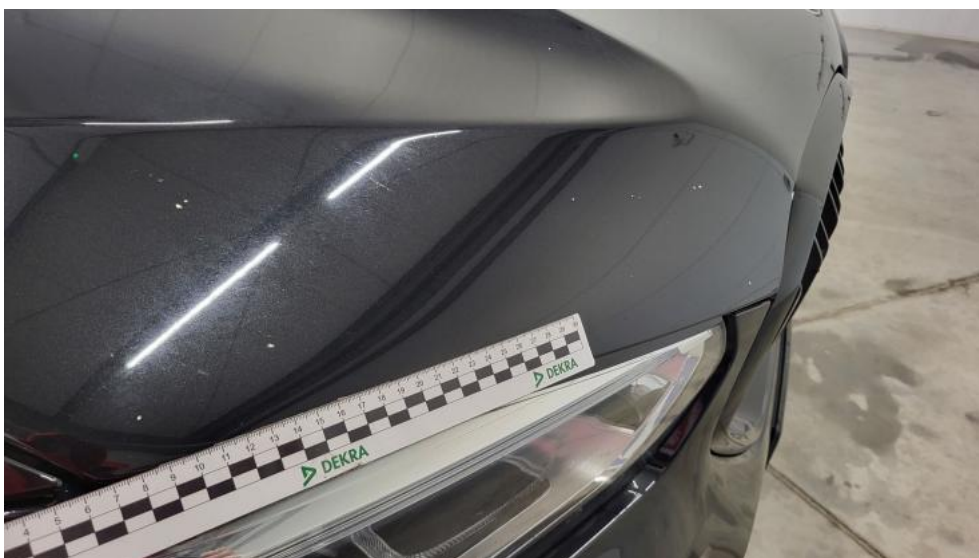
Pokrywa komory silnika() - Rysa/odprysk 3

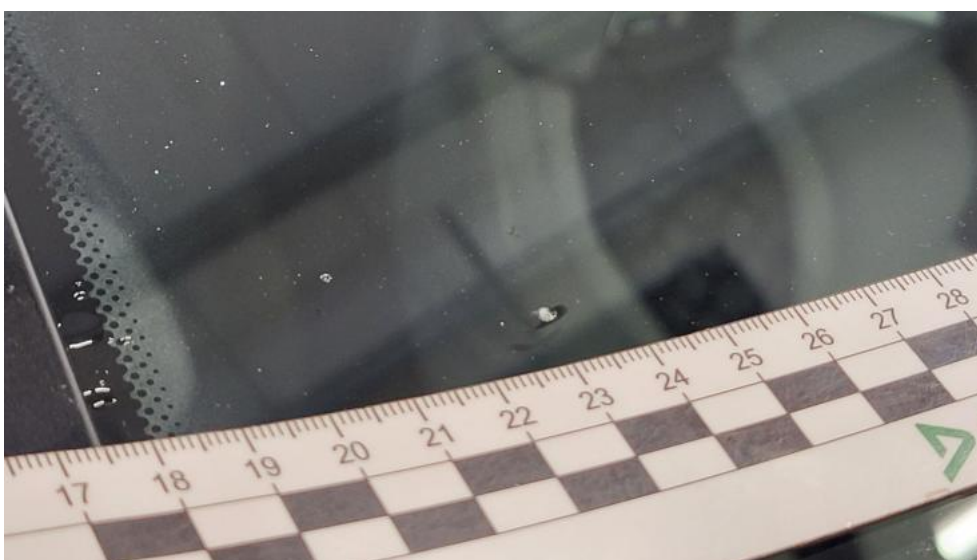
Niesprawne elektryczne domykanie drzwi przednich lewych. Brak czterech dywaników. Odpryski na szybie czołowej. Rysy na samochodzie.

Szyba czołowa - Pęknięcie/rozerwanie 1

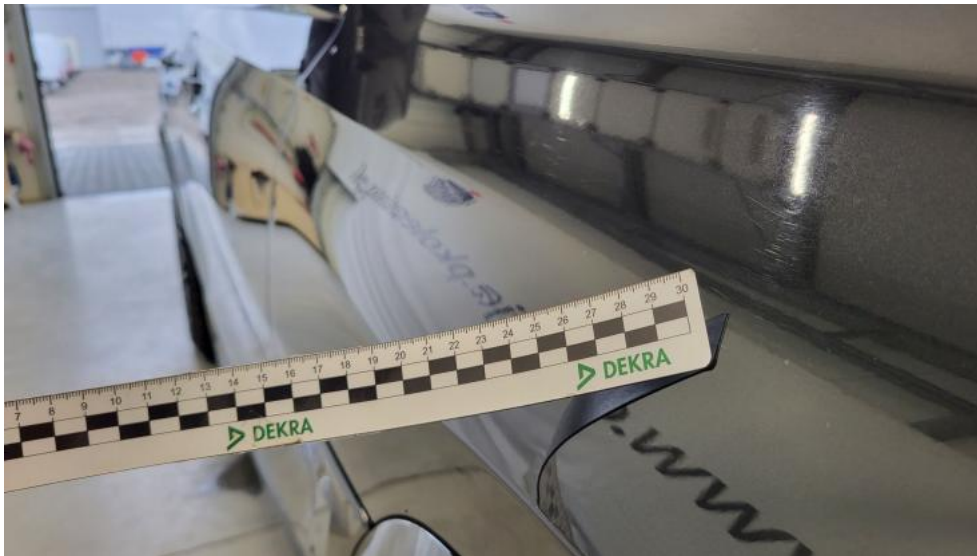
Błotnik przedni P - Wgniecenie/odkształcenie 1

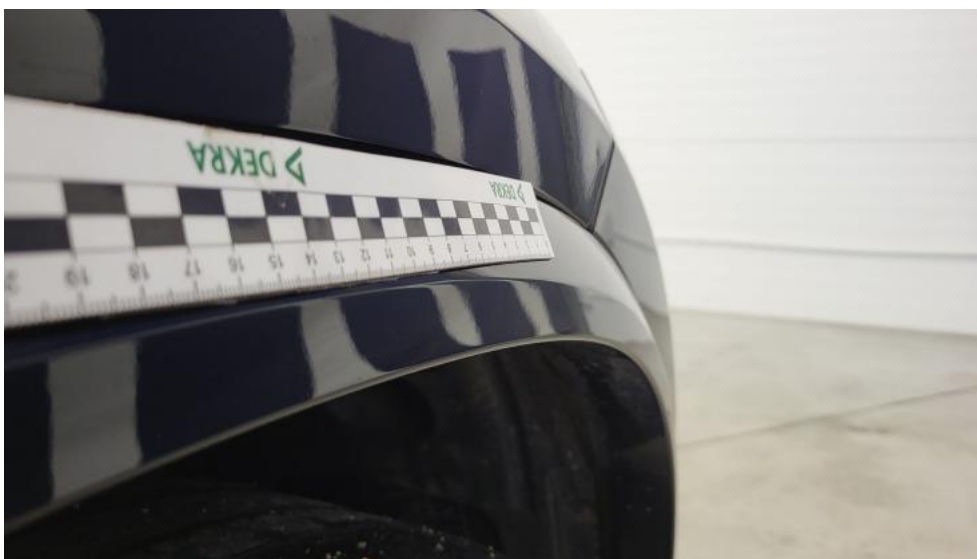
Listwa błotnika przedniego P - Wgniecenie/odkształcenie 1

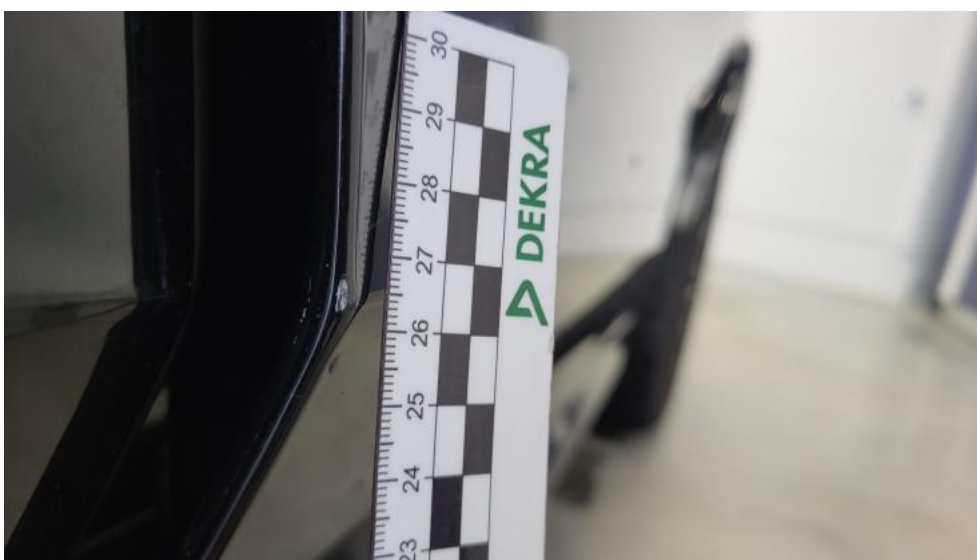
Drzwi przednie P - Rysa/odprysk 1

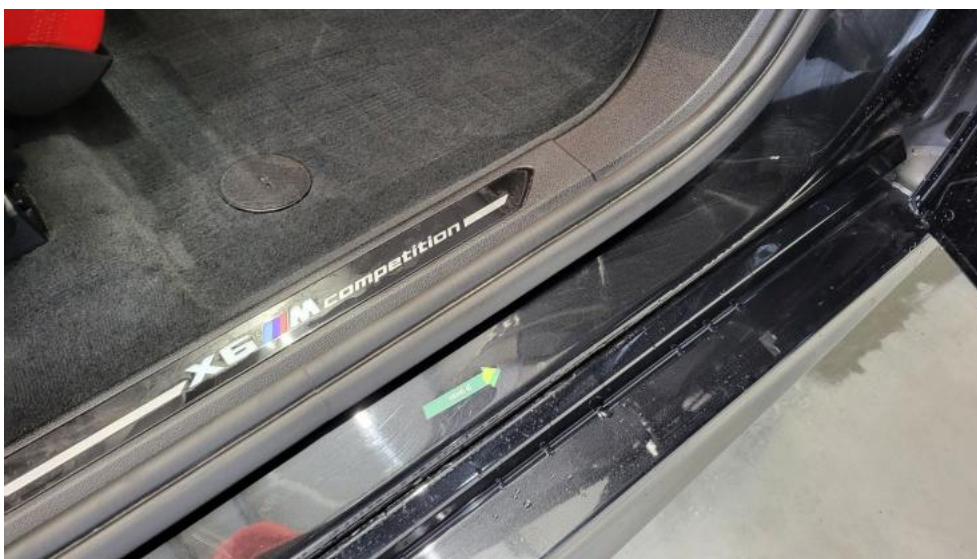
Próg P - Wgniecenie/odkształcenie 1

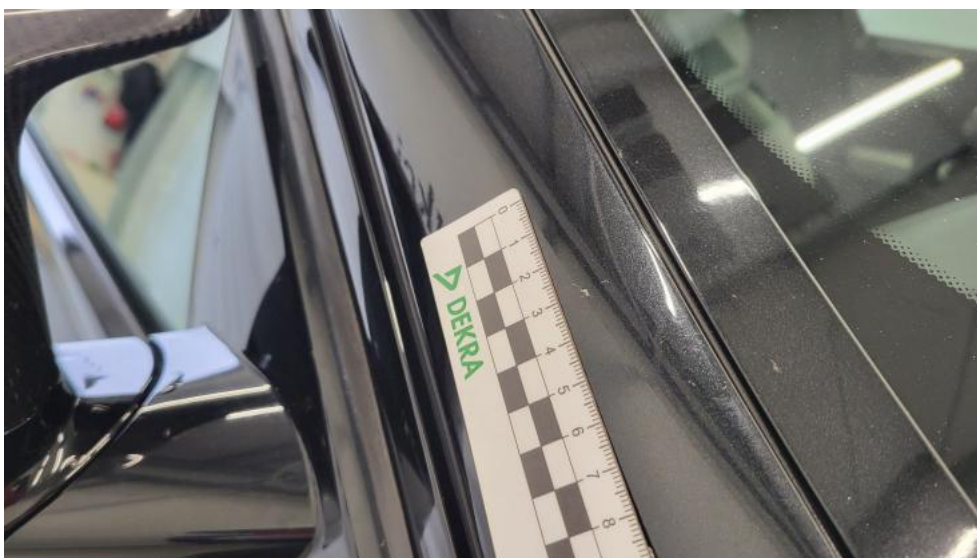
Słupek przedni P - Rysa/odprysk 1

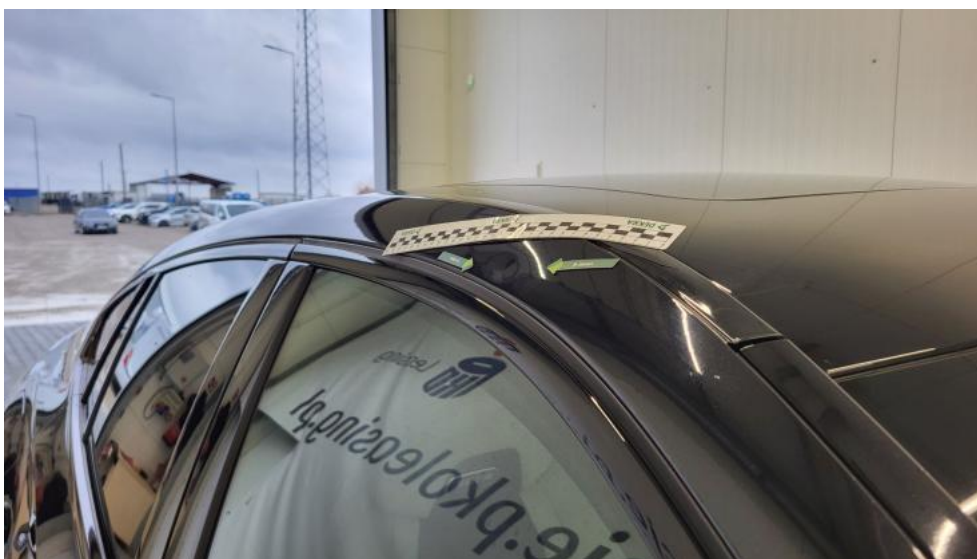
Śłupek przedni P - Wgniecenie/odkształcenie 1

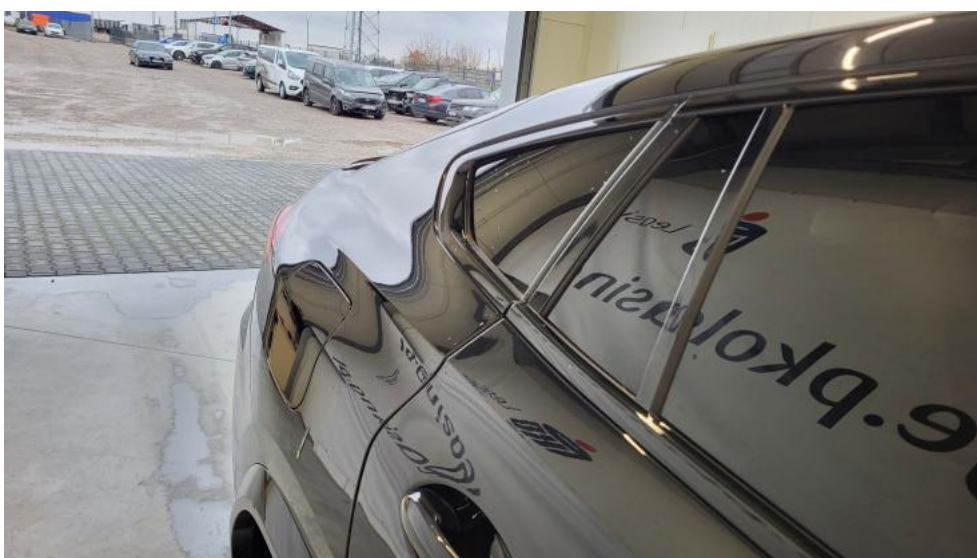
Ścianka tylna P / Ścianka boczna P - Wgniecenie/odkształcenie 1

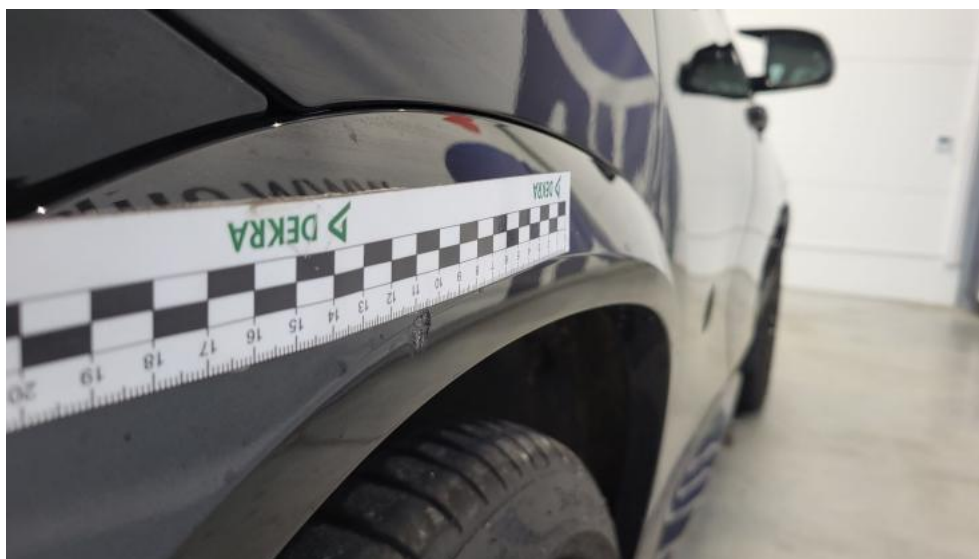
Listwa krawędzi błotnika tyl P - Wgniecenie/odkształcenie 1

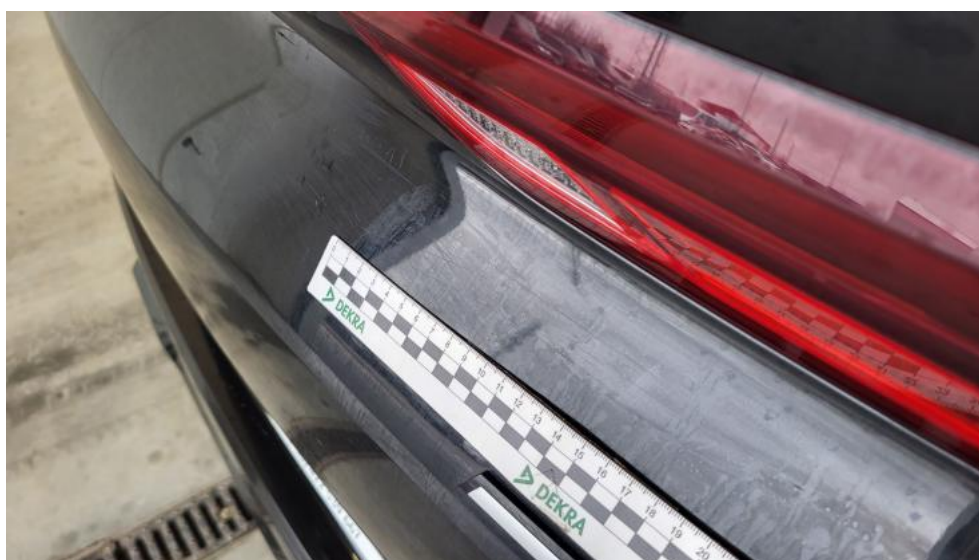
Pokrywy bagażnika - Rysa/odprysk 1

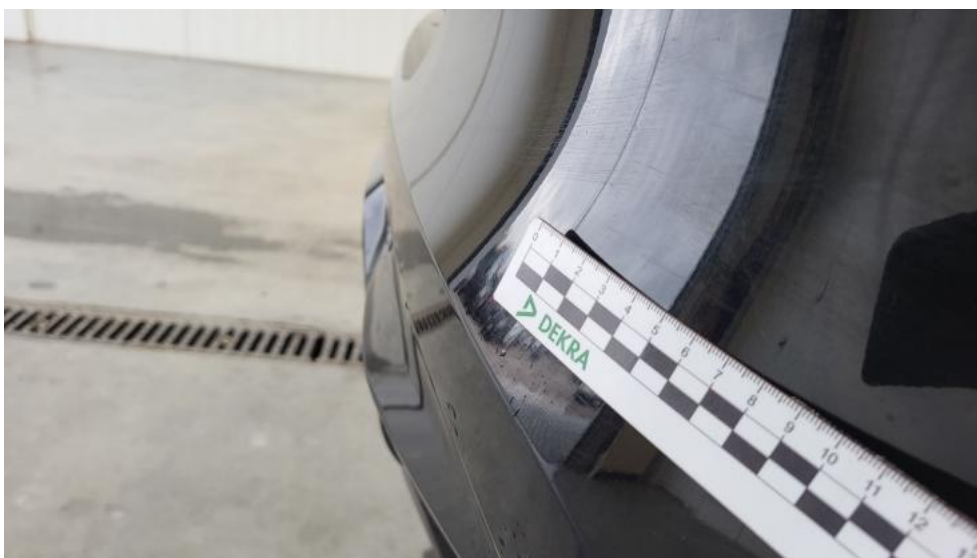
Zderzak tylny - Rysa/odprysk 2

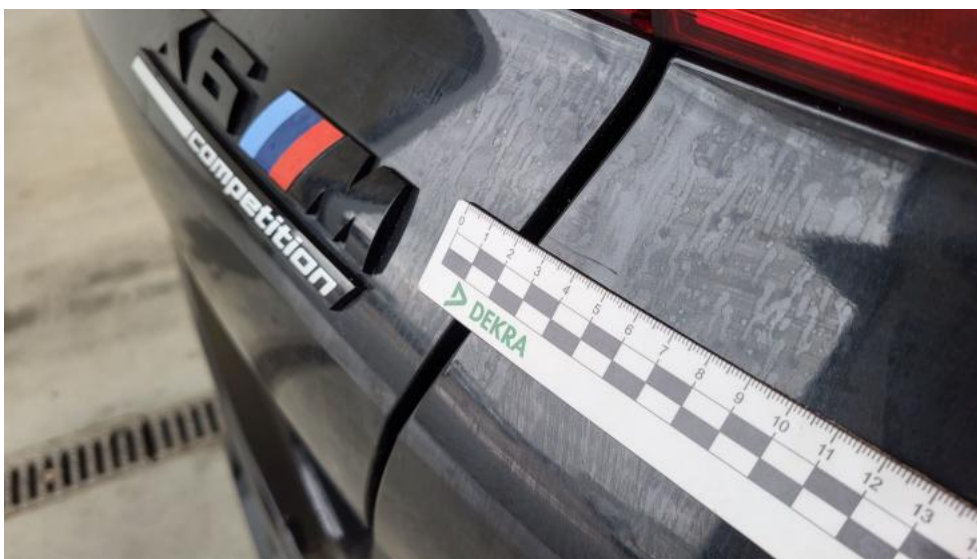
Zderzak tylny() - Rysa/odprysk 3

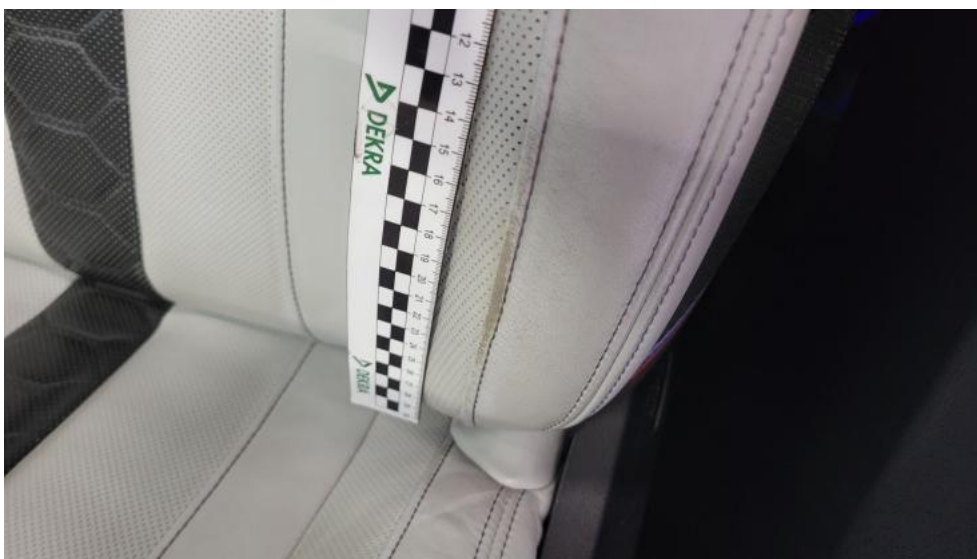
**Fot. 81.**  
Fotel prz. lew. - Inne 1

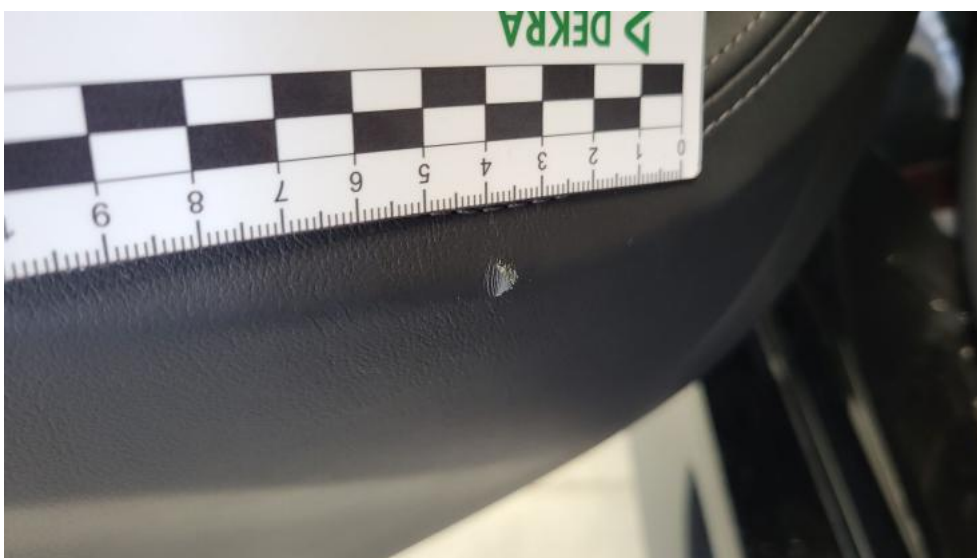
**Fot. 82.**  
Tapicerka drzwi tylnych L - Pęknięcie/rozerwanie 1
