Nr zlecenia DEKRA: PKOL(W)/LODZ/04313/26/01/19  
Nr zlecenia/szkody: 23/001634  
Data zlecenia: 19-01-2026

| Producent | BMW |
| Model | Seria 5 [G30/F90] 20-23 |
| Nr rejestracyjny | WU4623P |

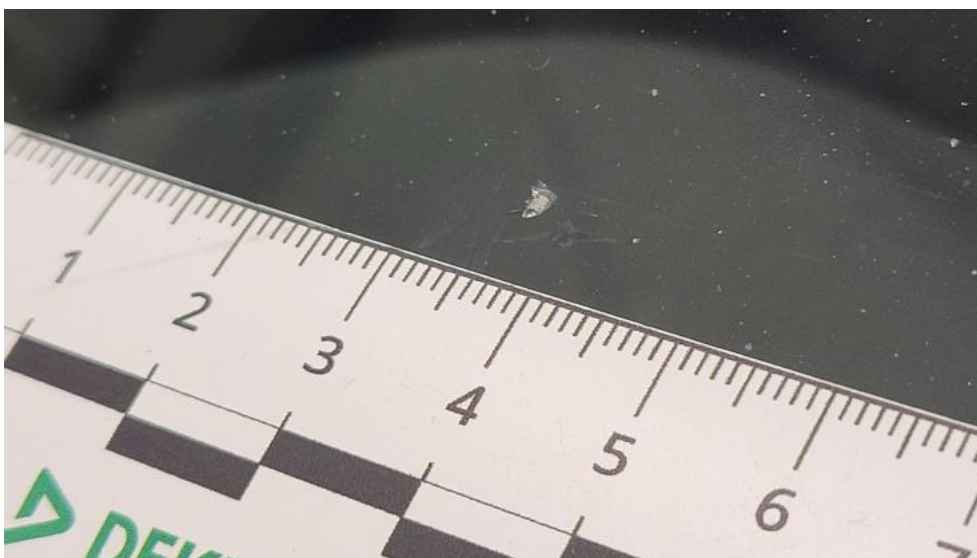
**Fot. 44.**

Brak aktualnych badań technicznych. Aktywna kontrolka ciśnienia w kołach. Aktywna kontrolka serwisu. Informacja o wymianie okładzin hamulcowych od 3000km. Wymagany serwis oleju silnikowego i kontrola wzrokowa od 1900km. Odpryski na szybie czołowej. Rysy na samochodzie.

Szyba czołowa - Pęknięcie/rozerwanie 1

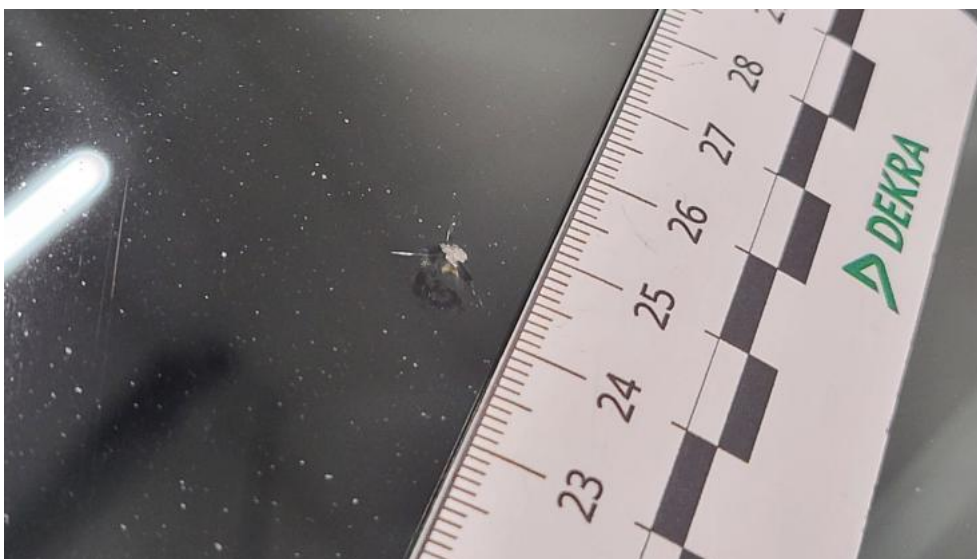
**Fot. 45.**

Szyba czołowa - Pęknięcie/rozerwanie 2

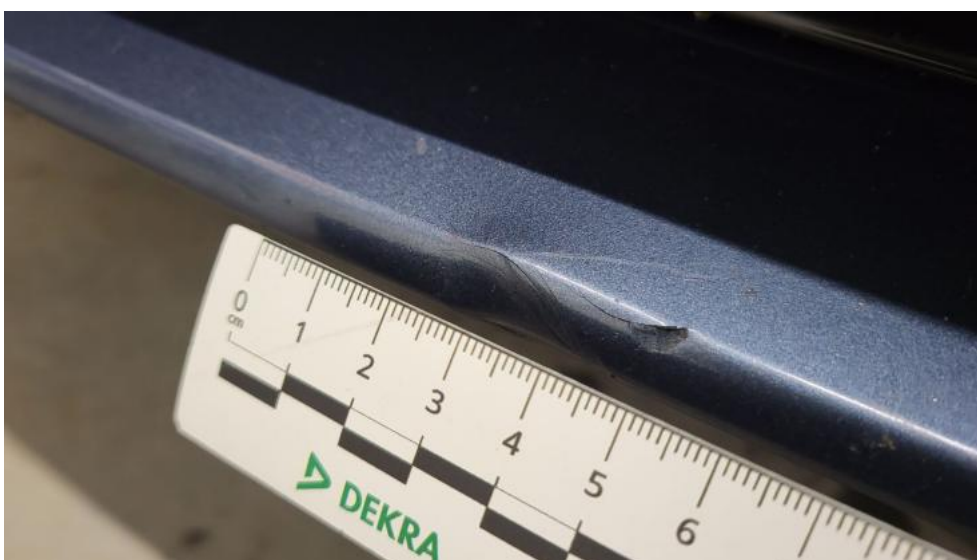
**Fot. 48.**

Zderzak - Pęknięcie/rozerwanie 1

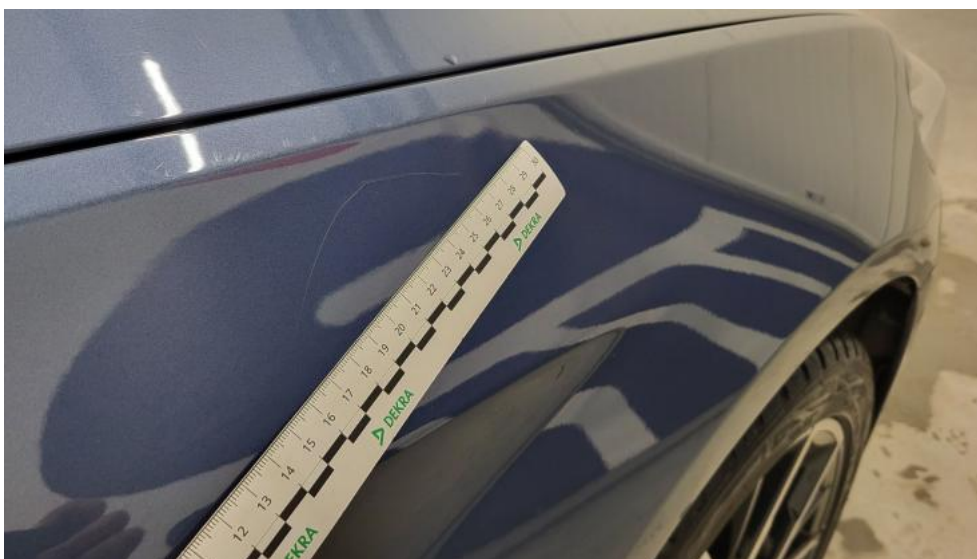
**Fot. 49.**

Błotnik przedni P - Rysa/odprysk 1

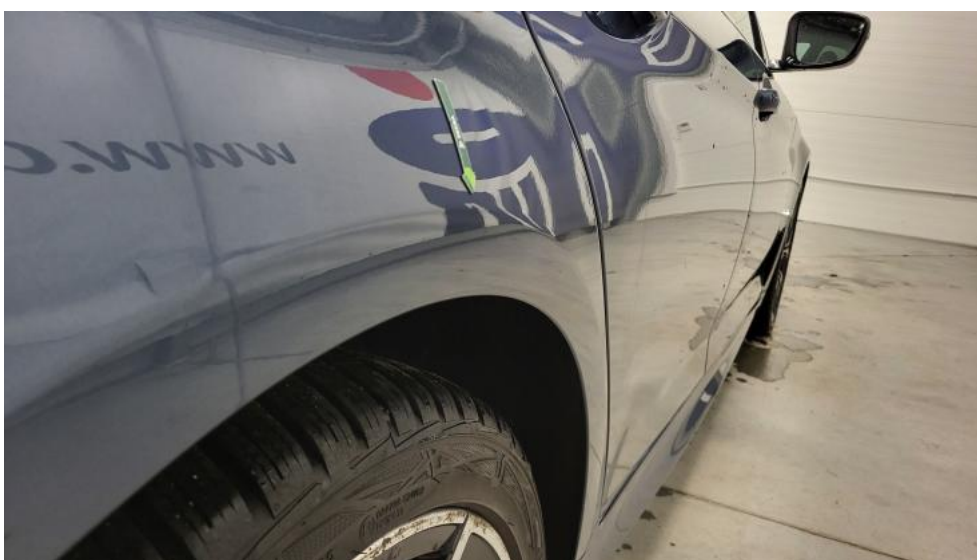
**Fot. 50.**

Błotnik tylny P / Ściana boczna P - Wgniecenie/odkształcenie 1

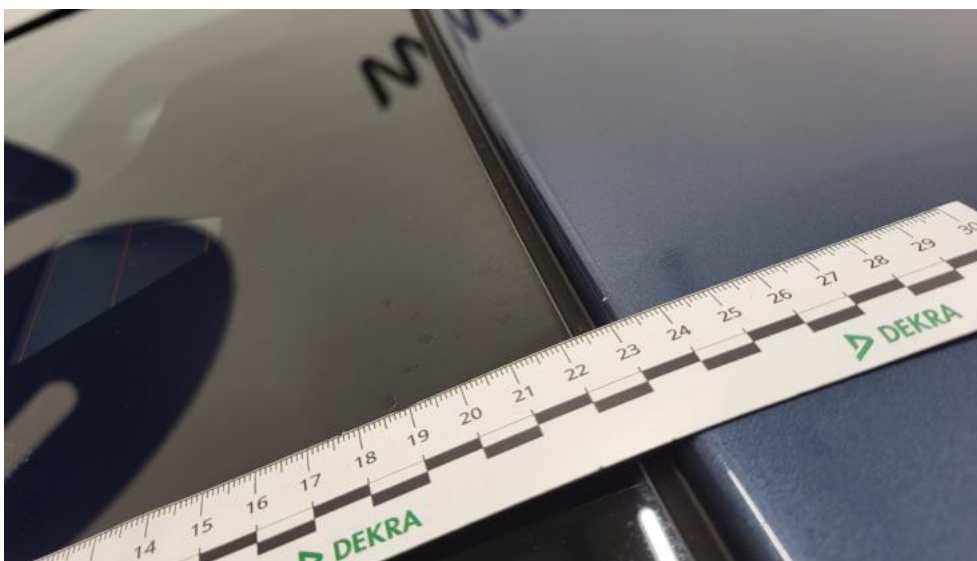
**Fot. 51.**  
Dach - Rysa/odprysk 1

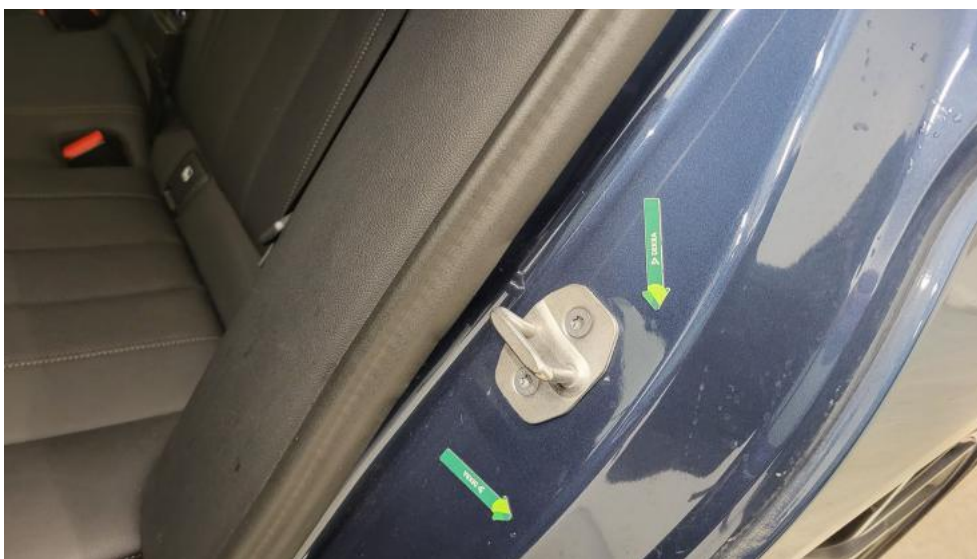
**Fot. 53.**

Błotnik tylny L / Ściana boczna L - Wgniecenie/odkształcenie 1

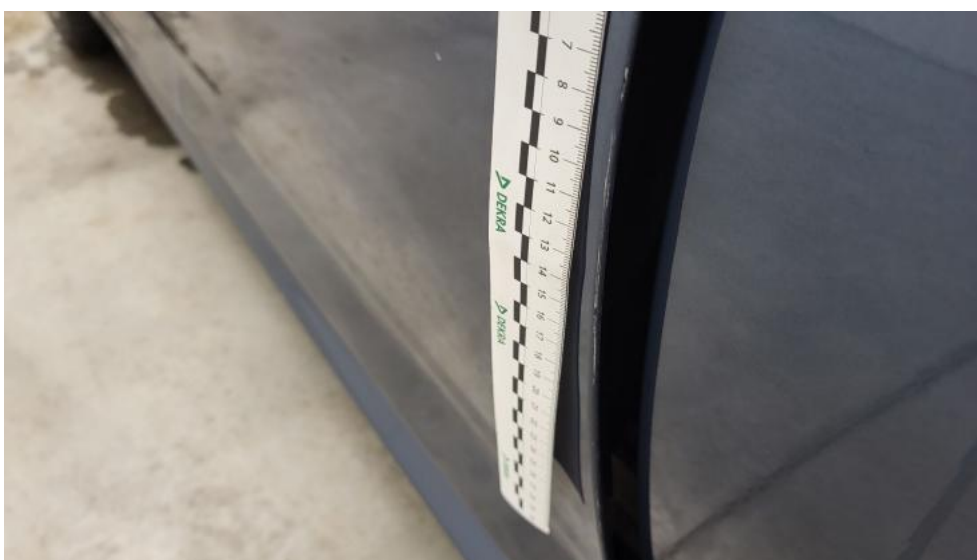
**Fot. 54.**

Drzwi przed L - Rysa/odprysk 1

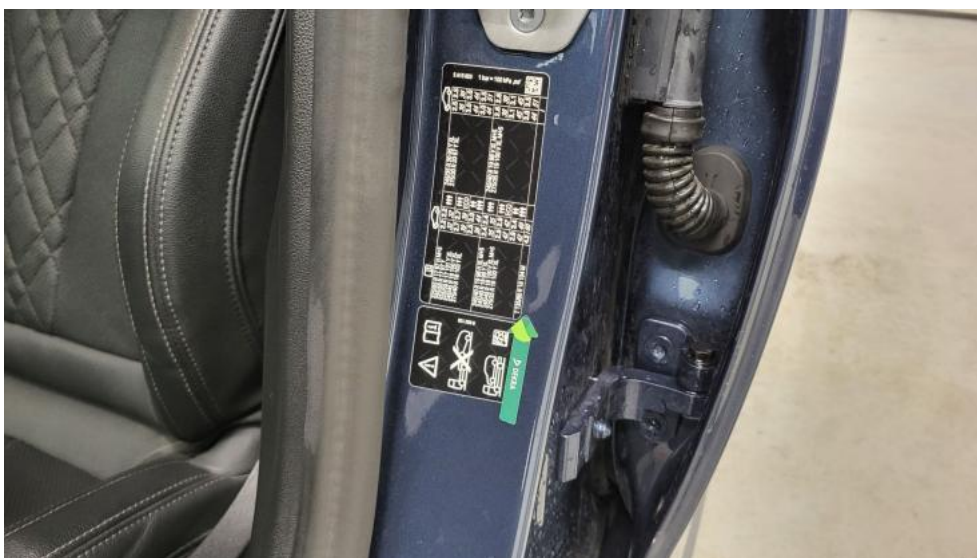
**Fot. 56.**

Słupki środkowe L - Wgniecenie/odkształcenie 1

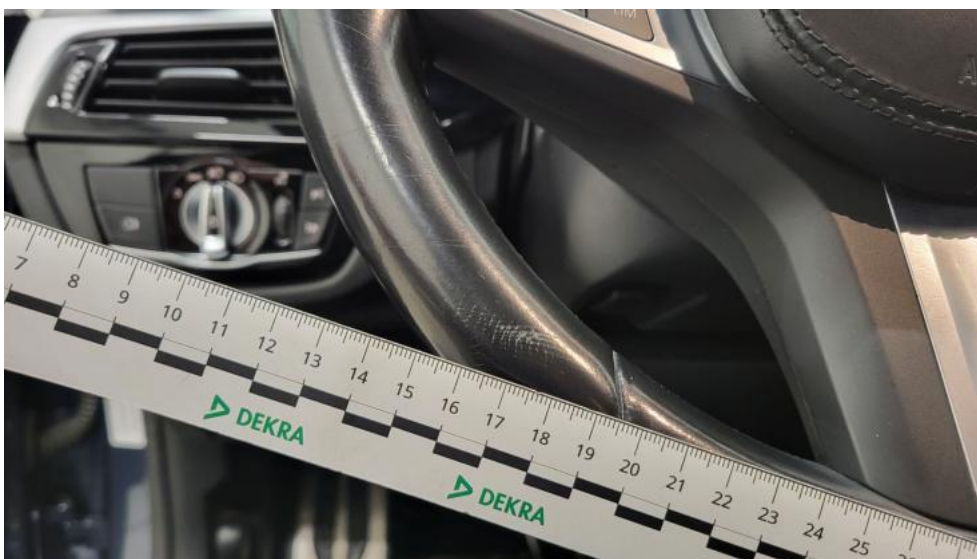
**Fot. 57.**

Koło kierownicy - Rysa/odprysk 1

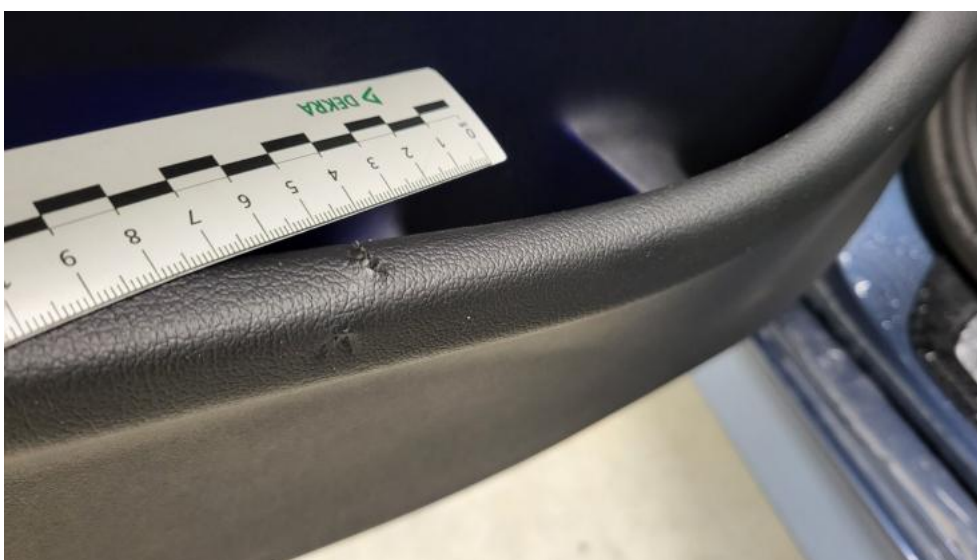
**Fot. 58.**

Tapicerka drzwi przednich L - Pęknięcie/rozerwanie 1
