Nr zlecenia DEKRA: PKOL(W)/LODZ/93766/25/12/01  
Nr zlecenia/szkody: 22/032363  
Data zlecenia: 01-12-2025

| Producent | BMW |
| Typ/wersja | M4 Competition M xDrive sport-aut |
| Nr rejestracyjny | WU0435R |

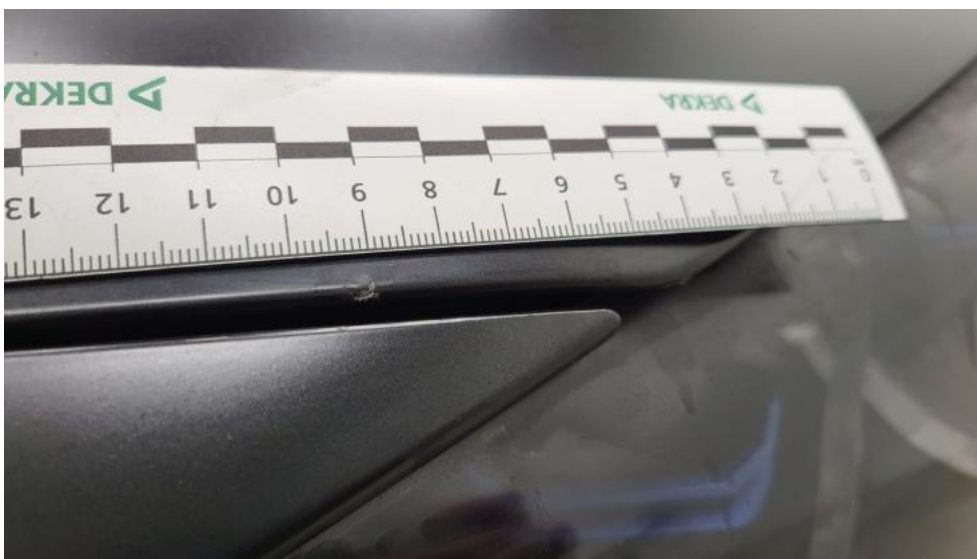
**Fot. 47.**

Pokrywa komory silnika - Rysa/odprysk 1

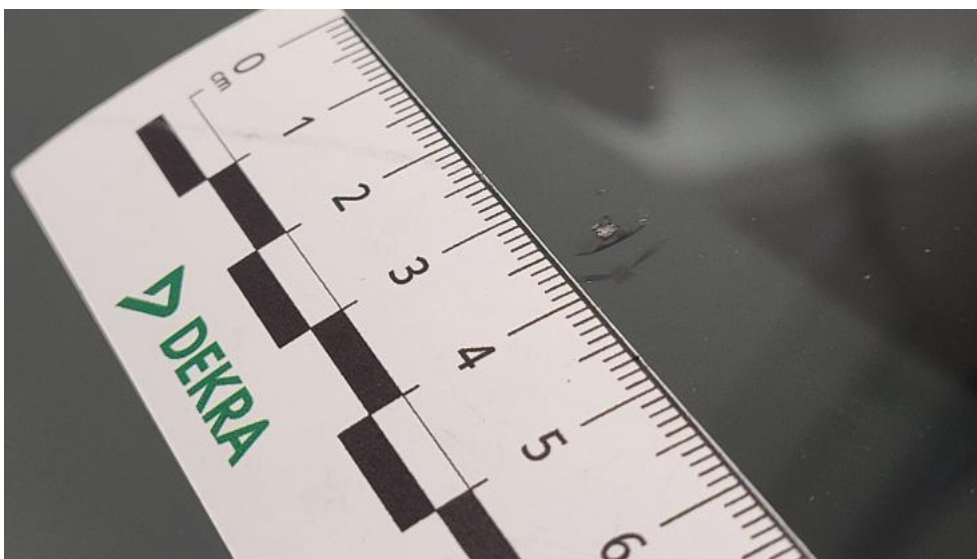
**Fot. 49.**

Niesprawne przyciski funkcyjne w jednym z kluczyków, grot prawidłowy. Pojazd oklejony folią. Pomiar lakieru wykonany na folii, elementy: pokrywa przednia, dach, słupek przedni lewy/prawy, błotnik przedni lewy/prawy. Rysy na samochodzie. Odpryski na szybie czołowej. Reflektory oklejone folią. Lampy tylne oklejone folią.

Szyba czołowa - Pęknięcie/rozerwanie 1

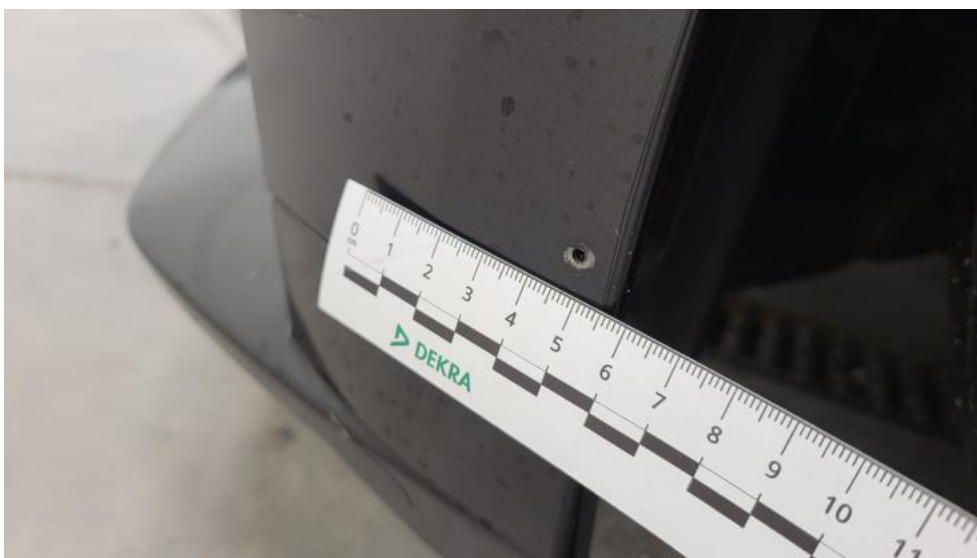
**Fot. 50.**

Zderzak - Inne 1

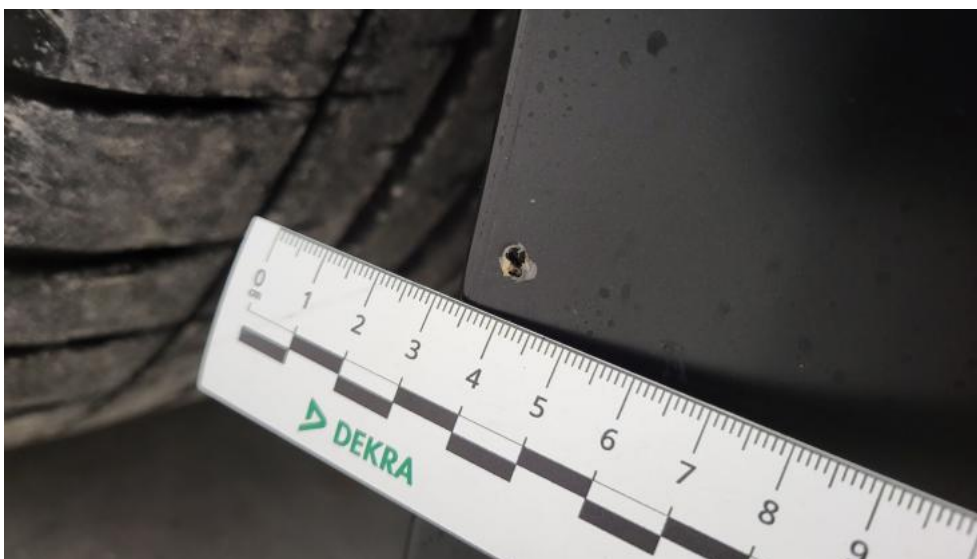
**Fot. 51.**  
Zderzak - Inne 2

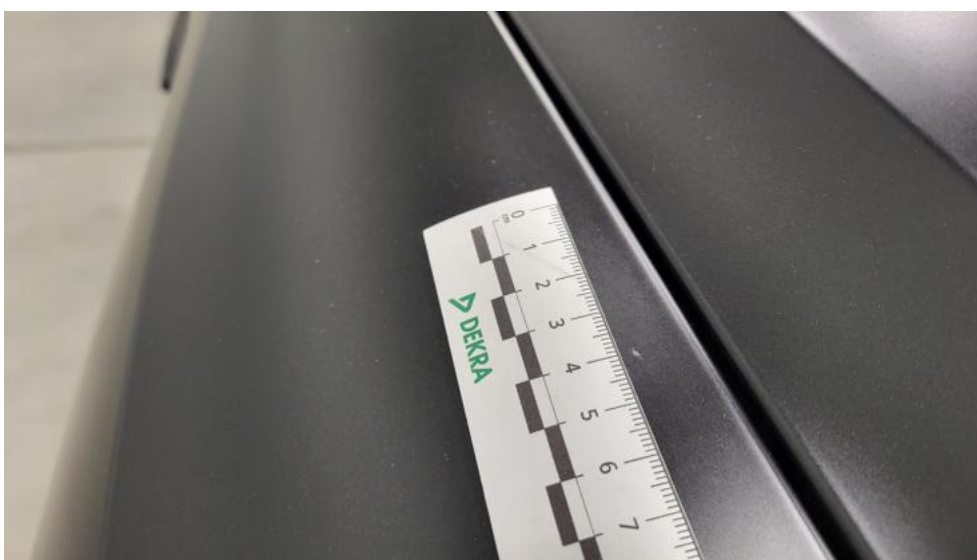
**Fot. 52.**  
Błotnik przedni P - Rysa/odprysk 1

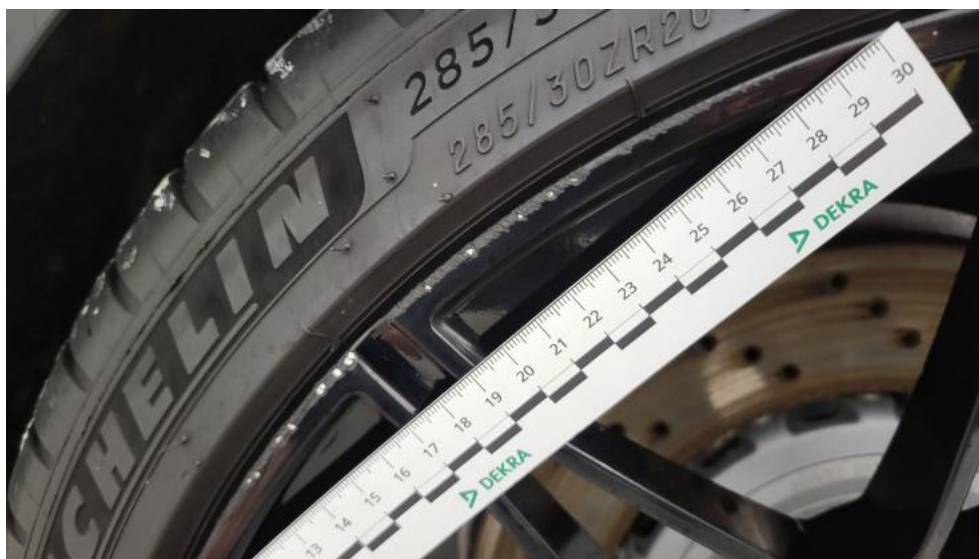
**Fot. 53.**

Felga aluminiowa tylna P - Rysa/odprysk 1

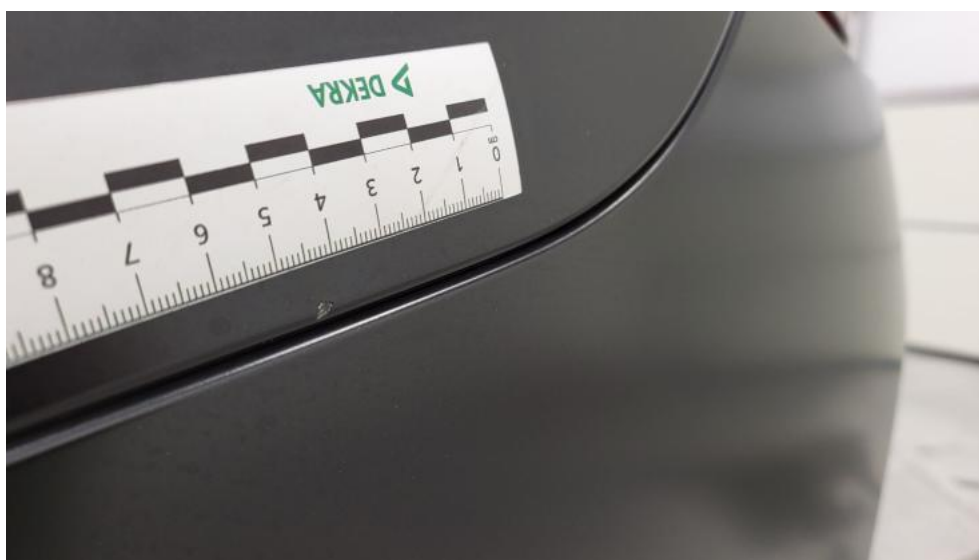
**Fot. 54.**

Ścianka tylna L / Ścianka boczna L - Rysa/odprysk 1

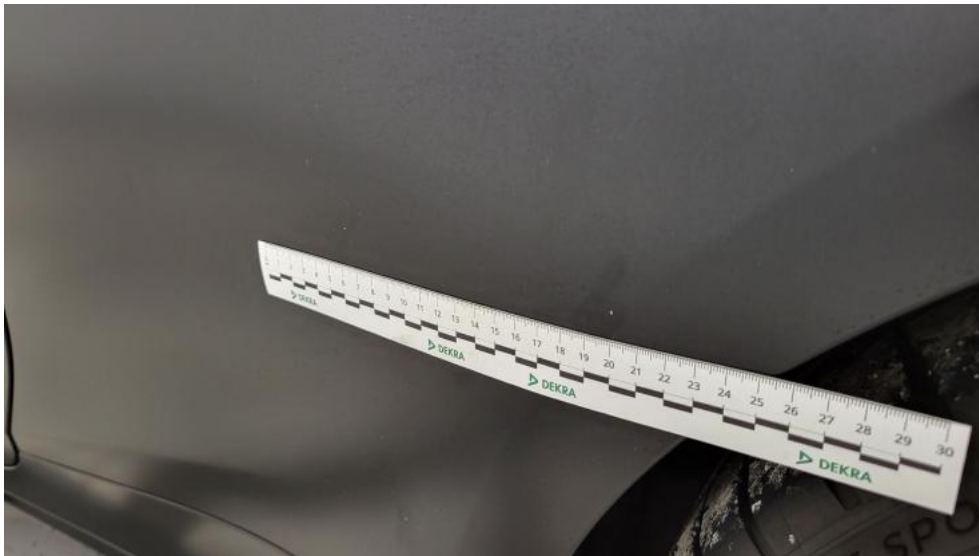
**Fot. 55.**

Błotnik tylny L / Ściana boczna L - Rysa/odprysk 2

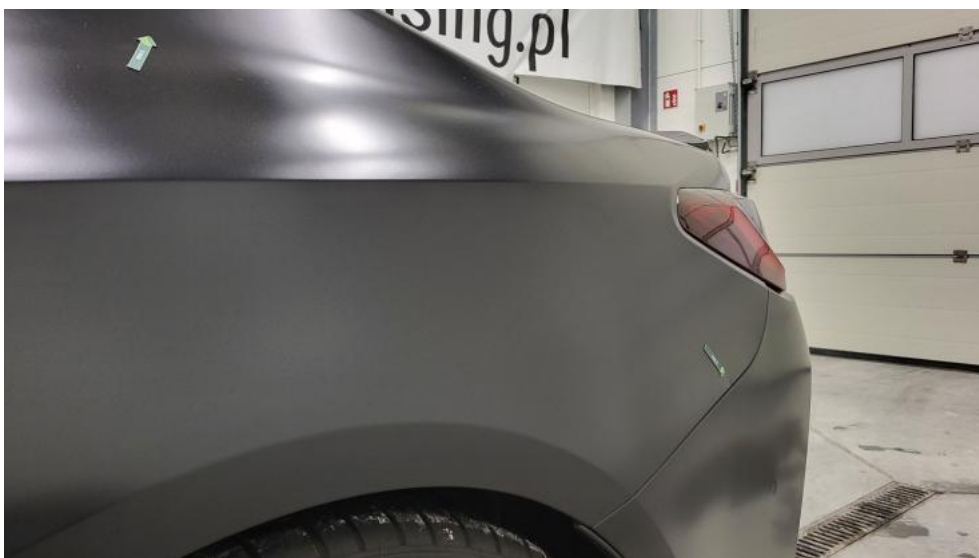
**Fot. 56.**

Błotnik tylny L / Ściana boczna L - Wgniecenie/odkształcenie 1

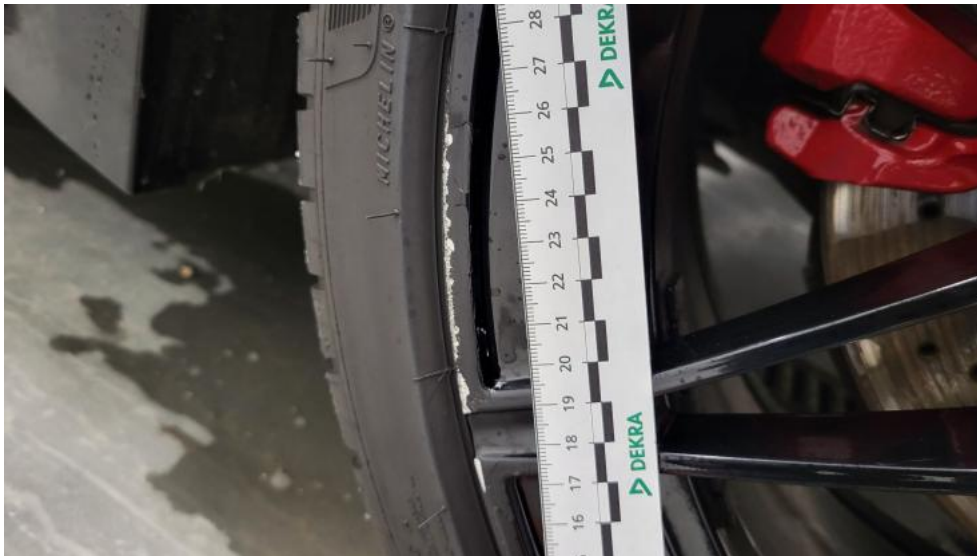
**Fot. 57.**

Felga aluminiowa tylna L - Rysa/odprysk 1

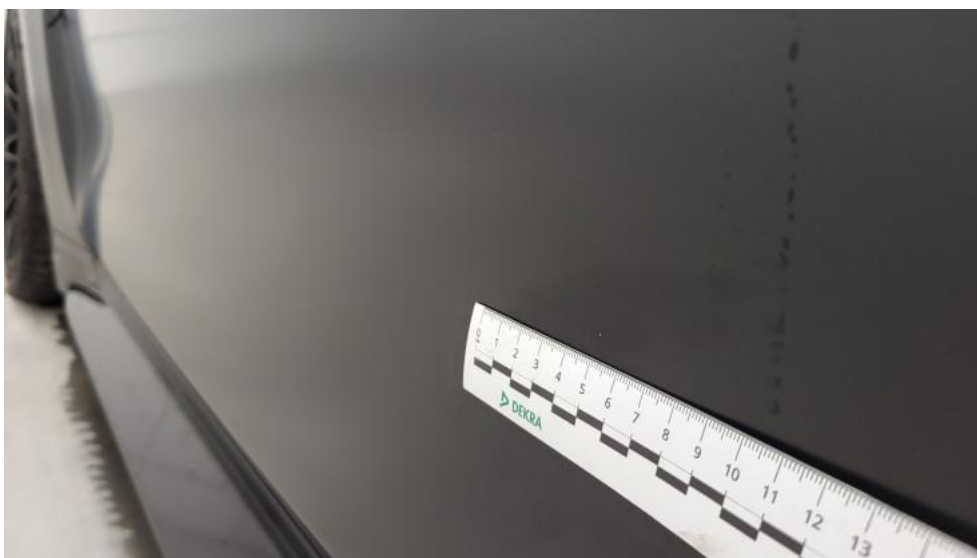
**Fot. 58.**

Drzwi przed L - Rysa/odprysk 1

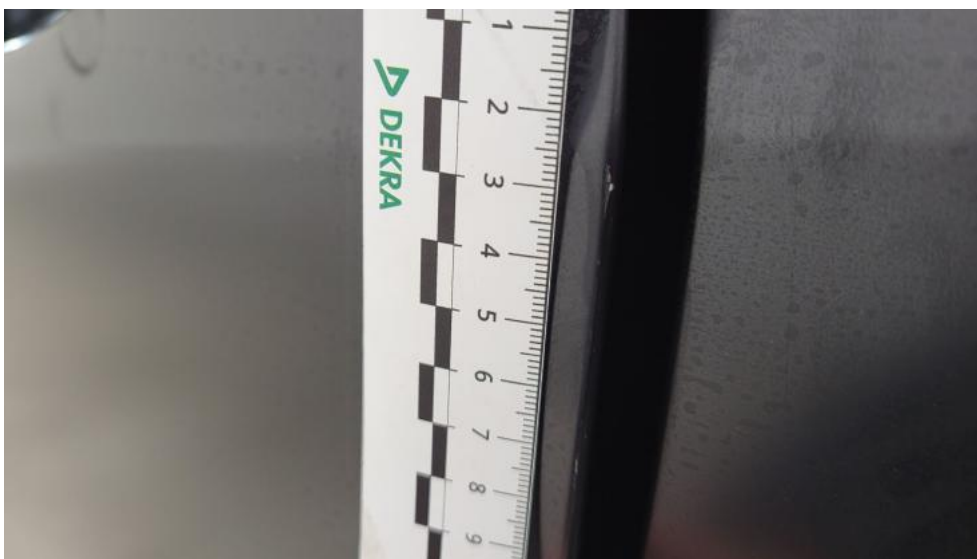
**Fot. 59.**

Drzwi przed L - Rysa/odprysk 2

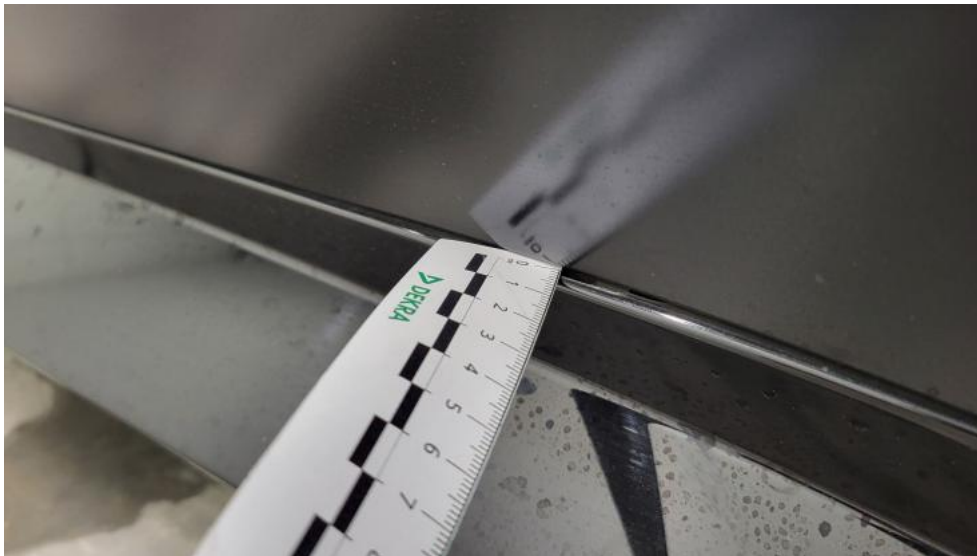
**Fot. 61.**  
Próg L - Inne 1

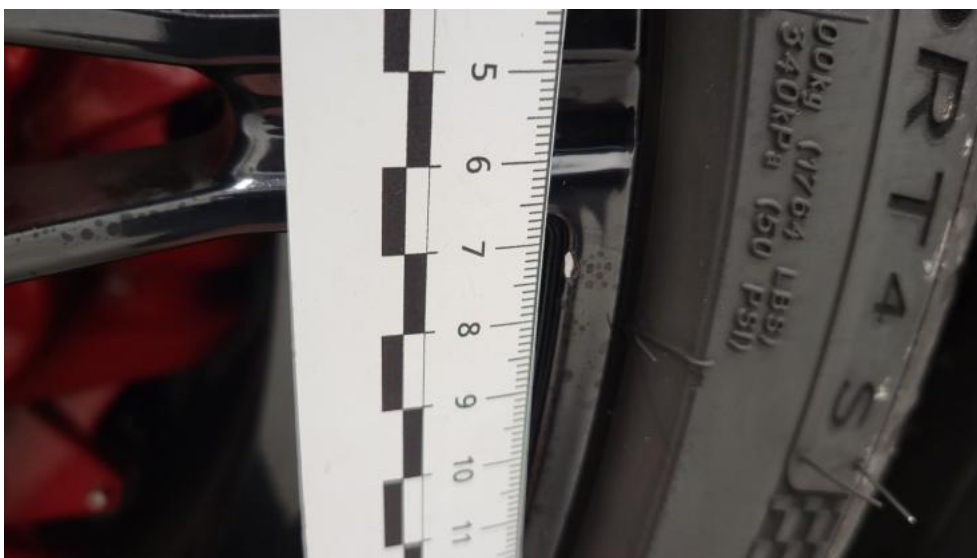
**Fot. 62.**  
Felga Aluminiowa przednia L - Rysa/odprysk 1

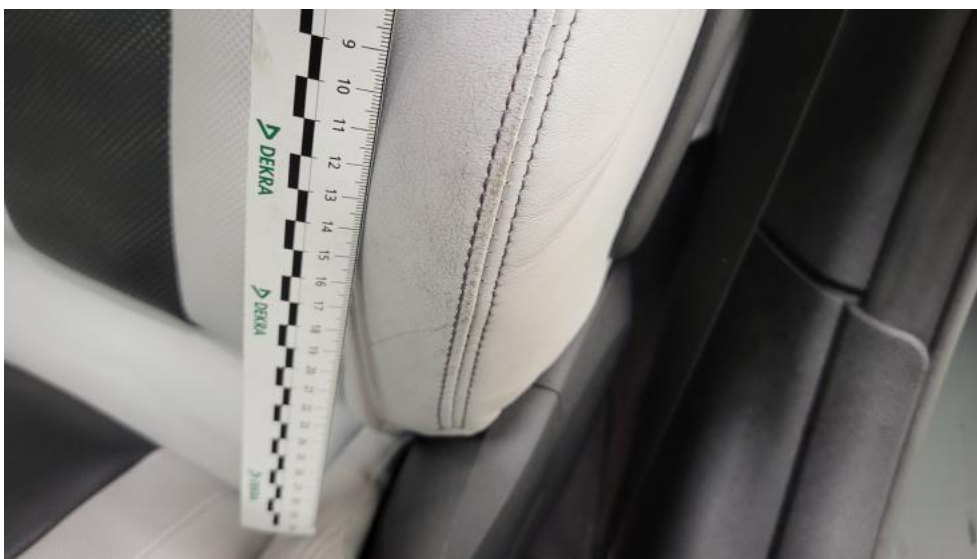
**Fot. 63.**

Fotel prz. lew. - Inne 1

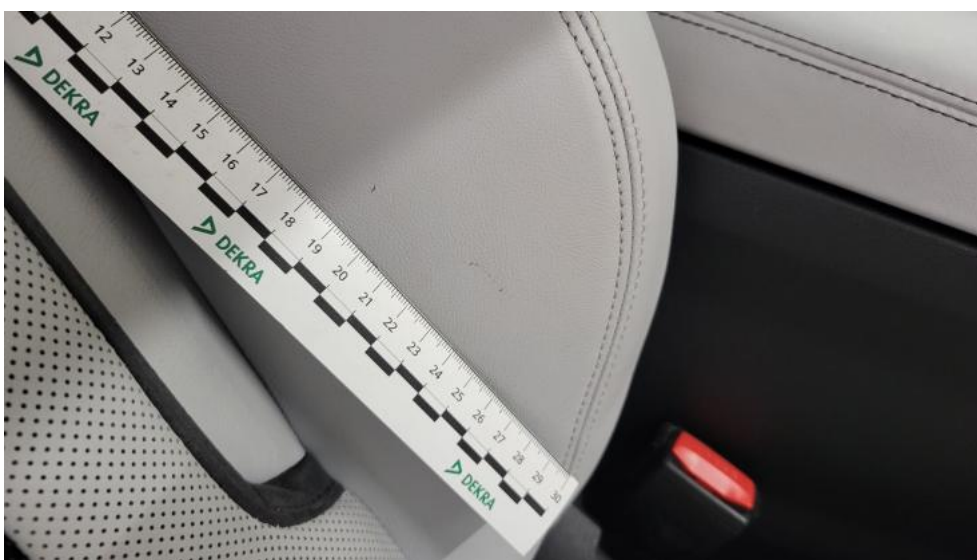
**Fot. 64.**

Fotel prz. praw. - Rysa/odprysk 1
