Nr zlecenia DEKRA: PKOL(W)/LODZ/05109/26/01/21  
Nr zlecenia/szkody: 24/008613  
Data zlecenia: 21-01-2026

| Producent | BMW |
| Model | Seria 5 [G60] 23- |
| Nr rejestracyjny | WZ594HN |

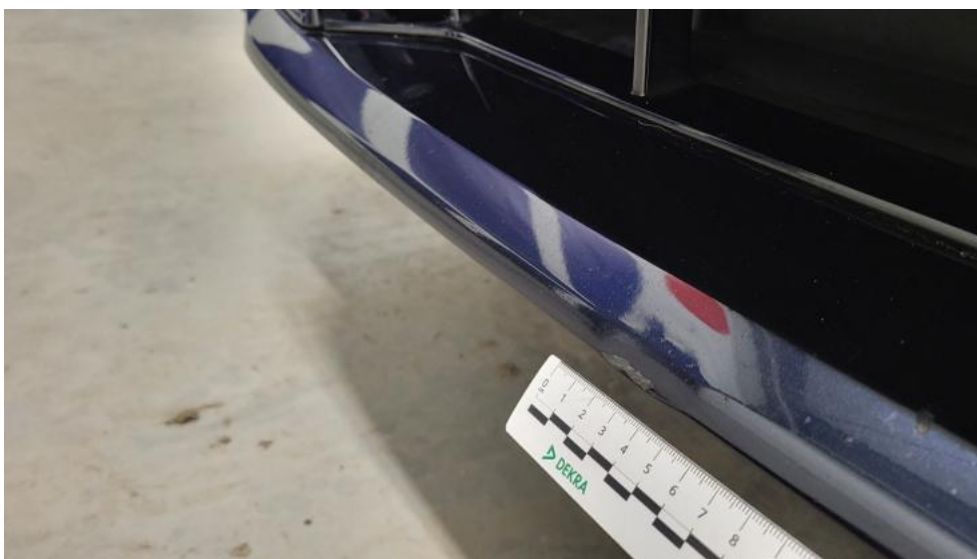
**Fot. 47.**

Zderzak - Wgniecenie/odkształcenie 2

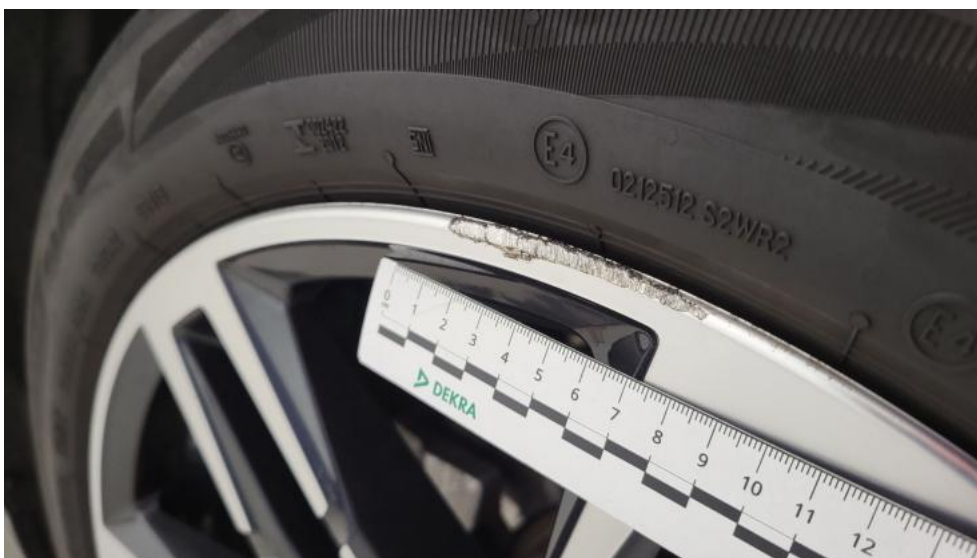
**Fot. 48.**

Felga aluminiowa przednia P - Rysa/odprysk 1

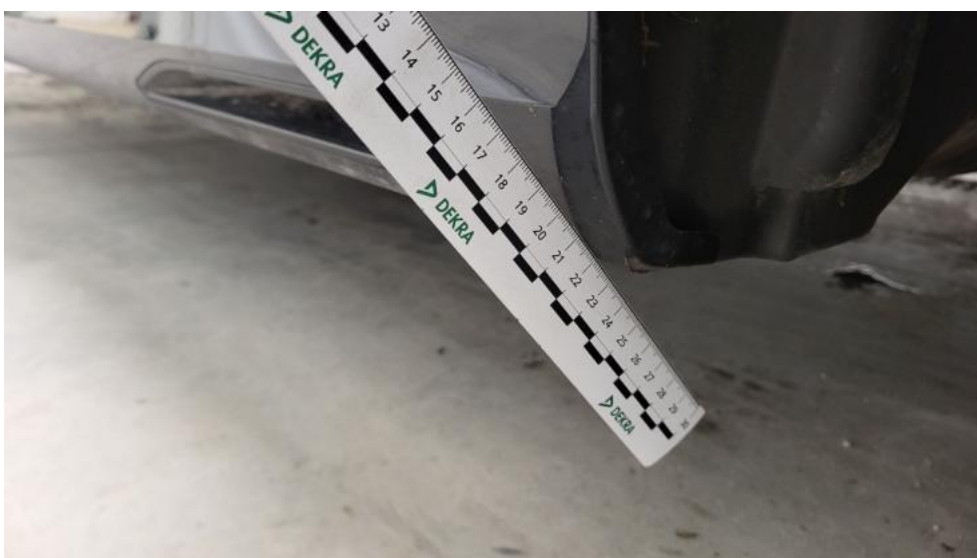
**Fot. 52.**

Próg P - Rysa/odprysk 1

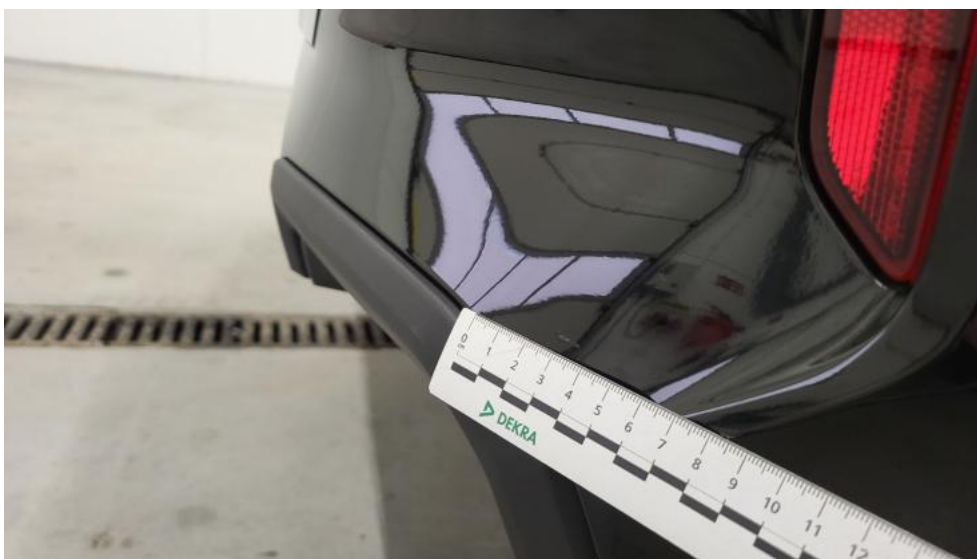
**Fot. 55.**

Zderzak tylny cz dolna - Rysa/odprysk 1

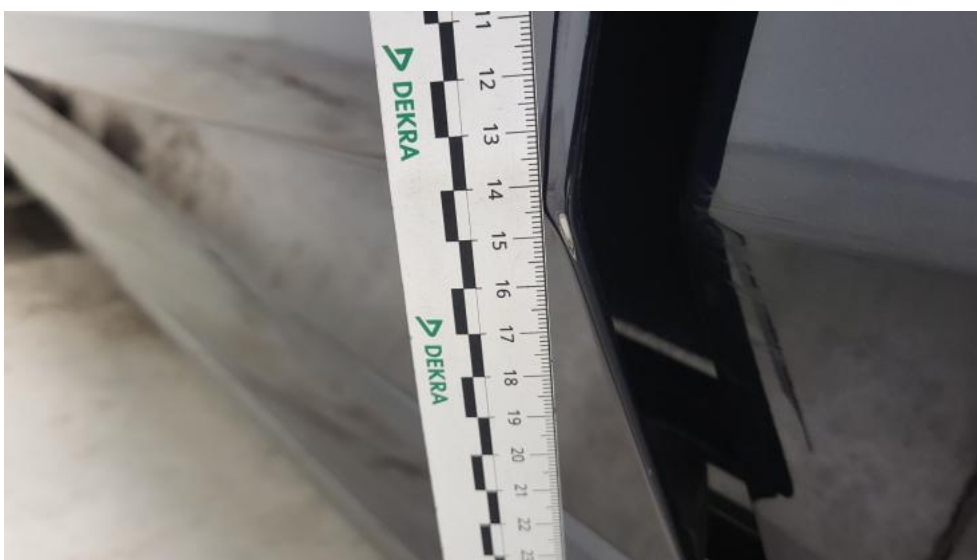
**Fot. 56.**

Drzwi przed L - Rysa/odprysk 1

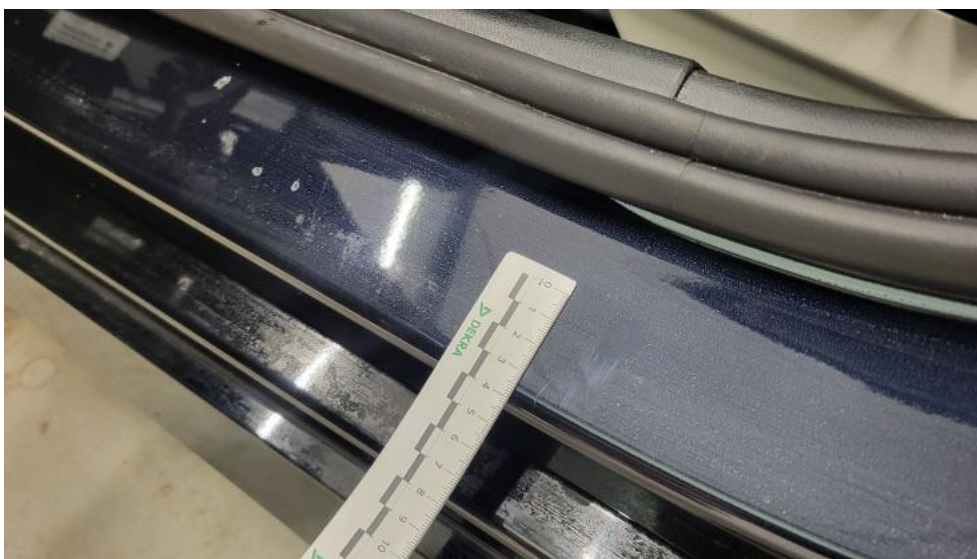
**Fot. 57.**  
Próg L - Rysa/odprysk 1

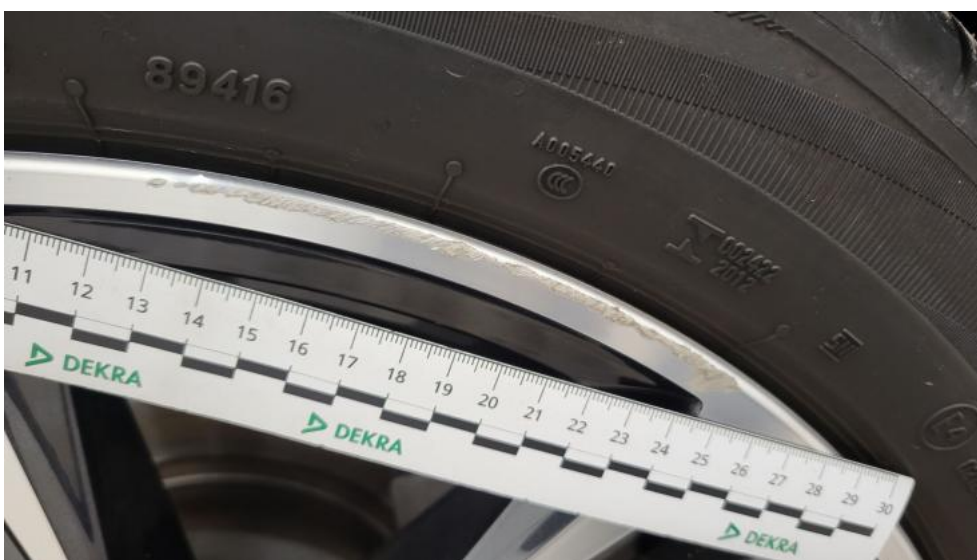
**Fot. 58.**  
Felga Aluminiowa przednia L - Rysa/odprysk 1

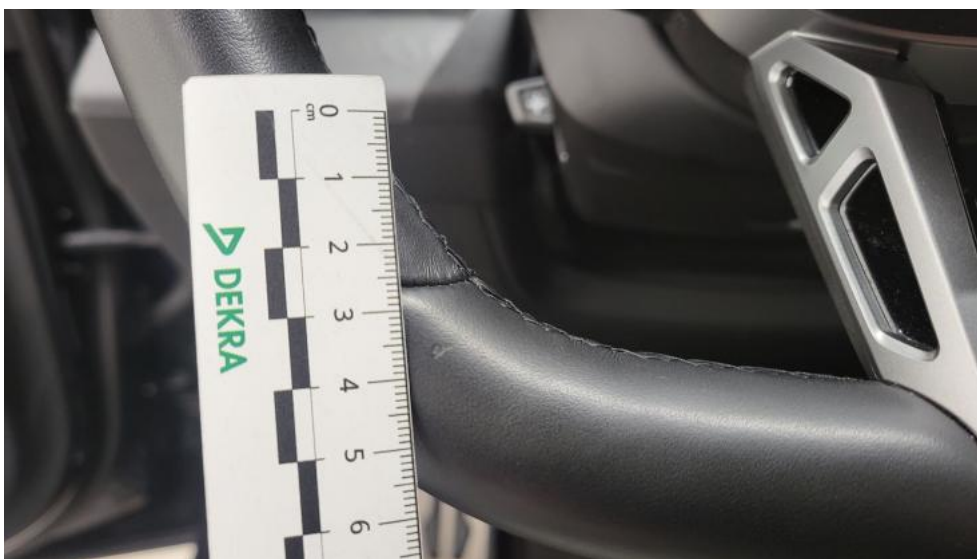
**Fot. 59.**

Koło kierownicy - Rysa/odprysk 1

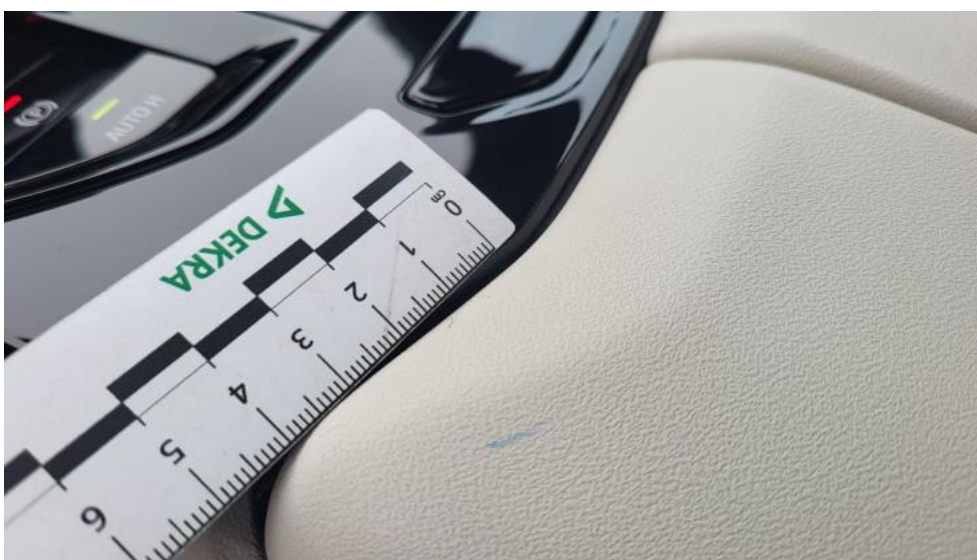
**Fot. 60.**

Podłokietnik środkowy przedni - Rysa/odprysk 1
