Nr zlecenia DEKRA: PKOL(W)/LODZ/69559/24/09/09
Nr zlecenia/szkody: 22/023769
Data zlecenia: 09-09-2024

| Producent | BMW |
| Model | Seria 7 [G11, G12] 15-19 |
| Typ/wersja | 750d xDrive |

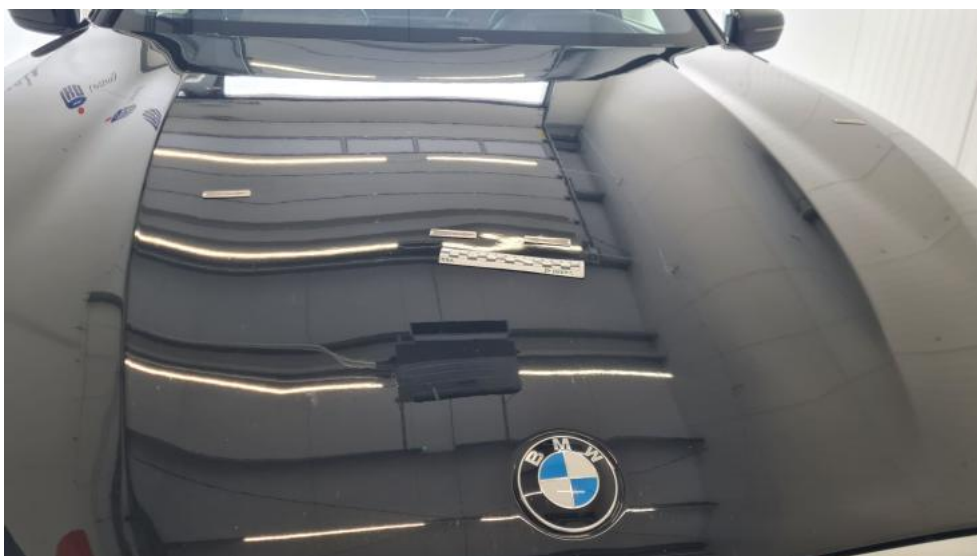
Fot. 44.
Pokrywa komory silnika - Wgniecenie/odkształcenie 1

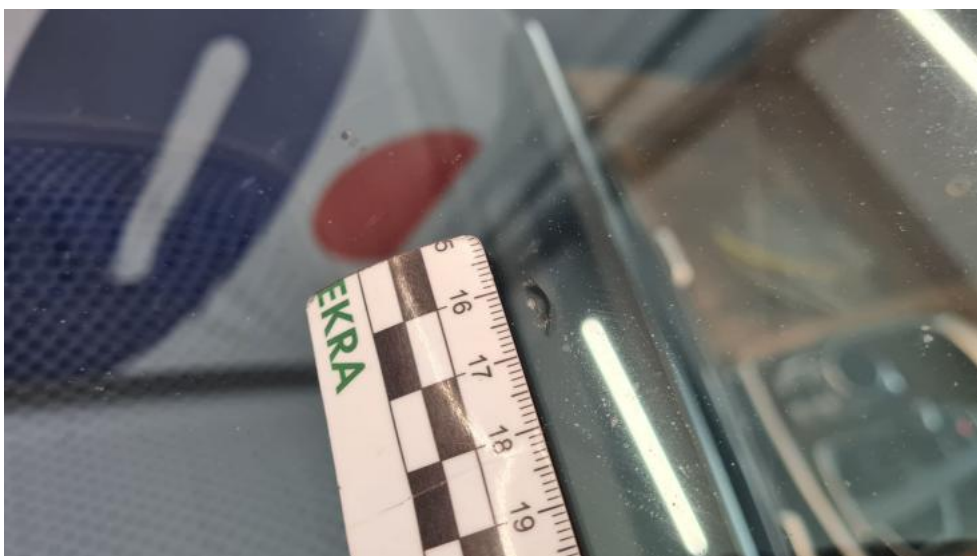
Fot. 46.
Szyba czołowa - Pęknięcie/rozerwanie 1

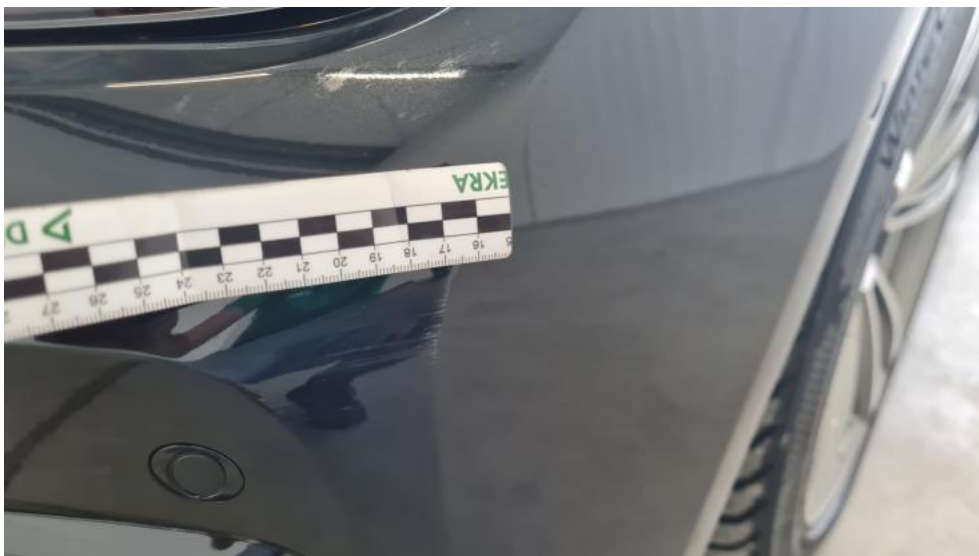
Fot. 49.
Zderzak - Rysa/odprysk 1

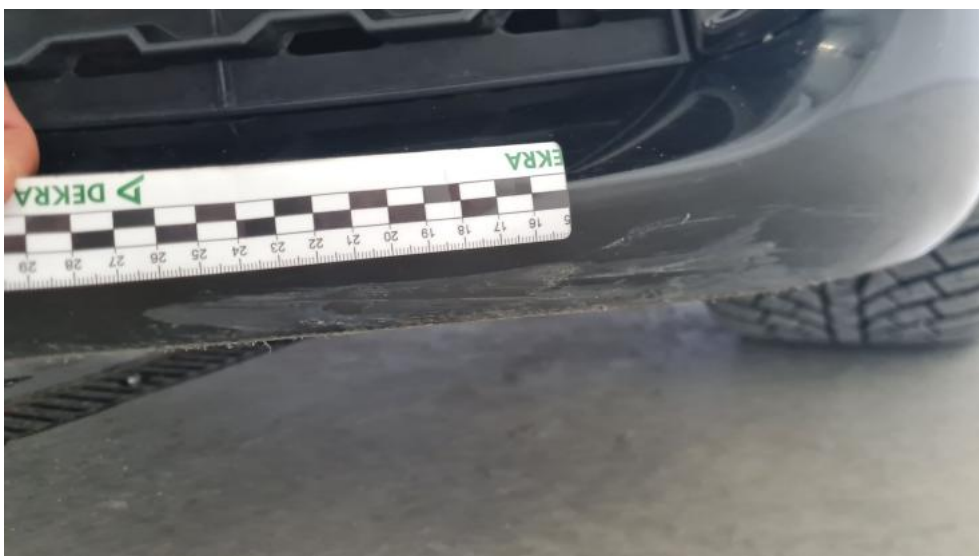
Fot. 50.
Zderzak - Rysa/odprysk 2

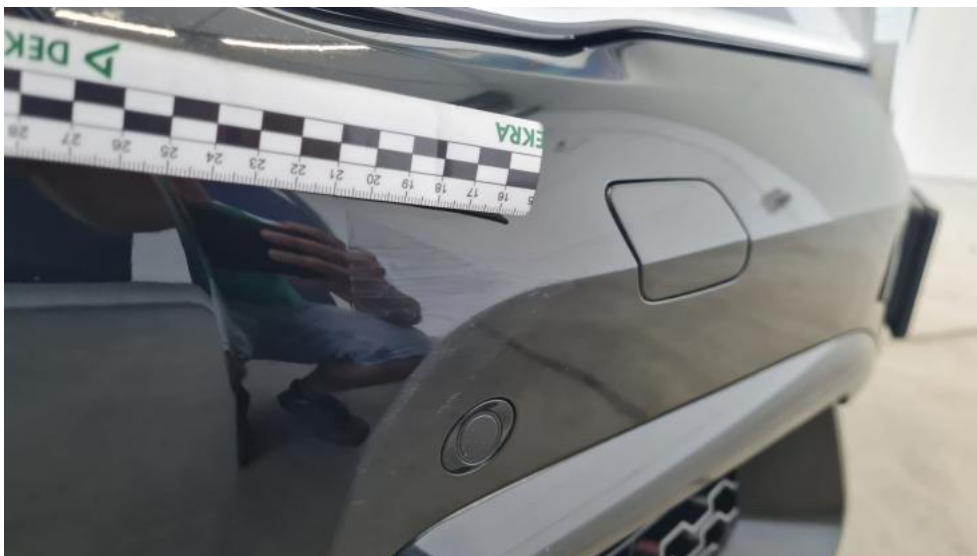
Fot. 51.
Zderzak() - Rysa/odprysk 3

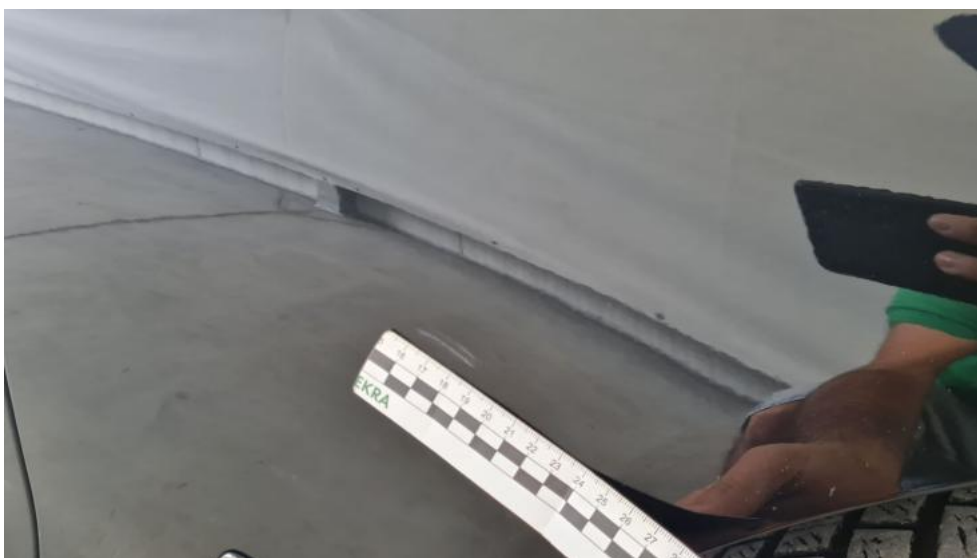
Fot. 52.
Błotnik przedni P - Rysa/odprysk 1

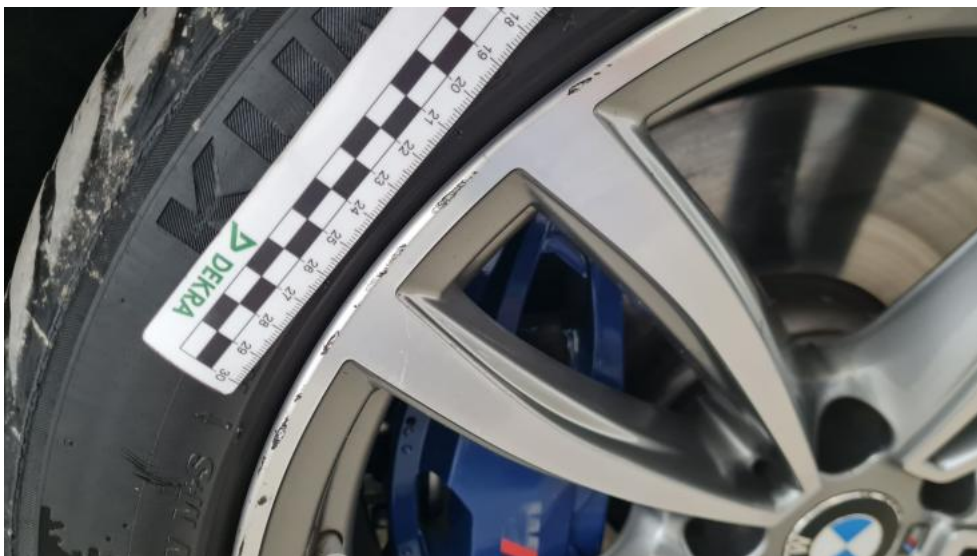
Fot. 53.
Felga aluminiowa przednia P - Rysa/odprysk 1

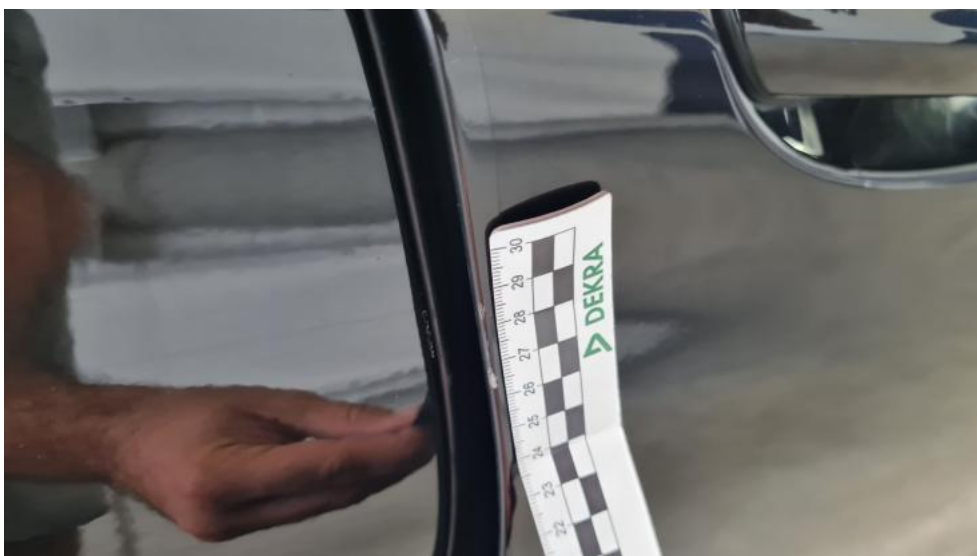
Fot. 54.
Drzwi przednie P - Rysa/odprysk 1

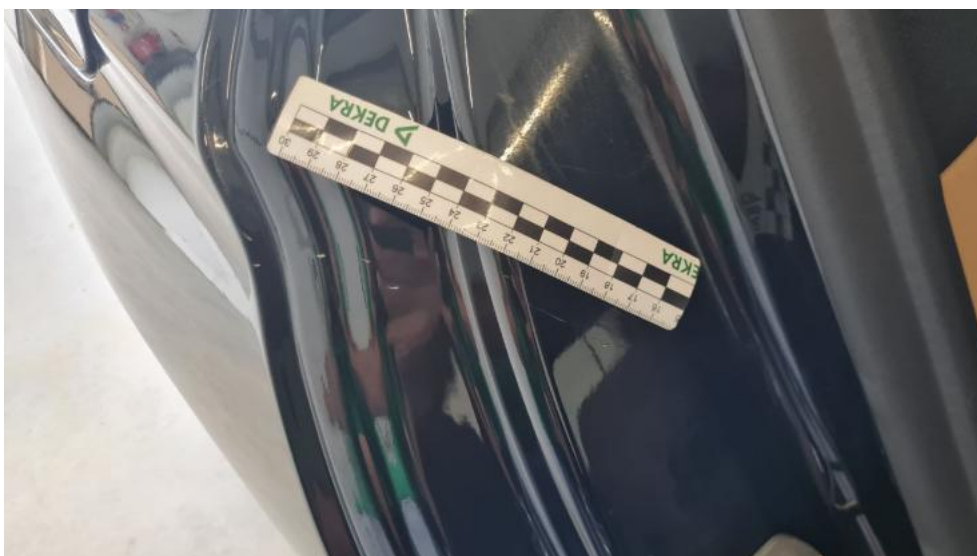
Fot. 56.
Błotnik tylny P / Ściana boczna P - Rysa/odprysk 1

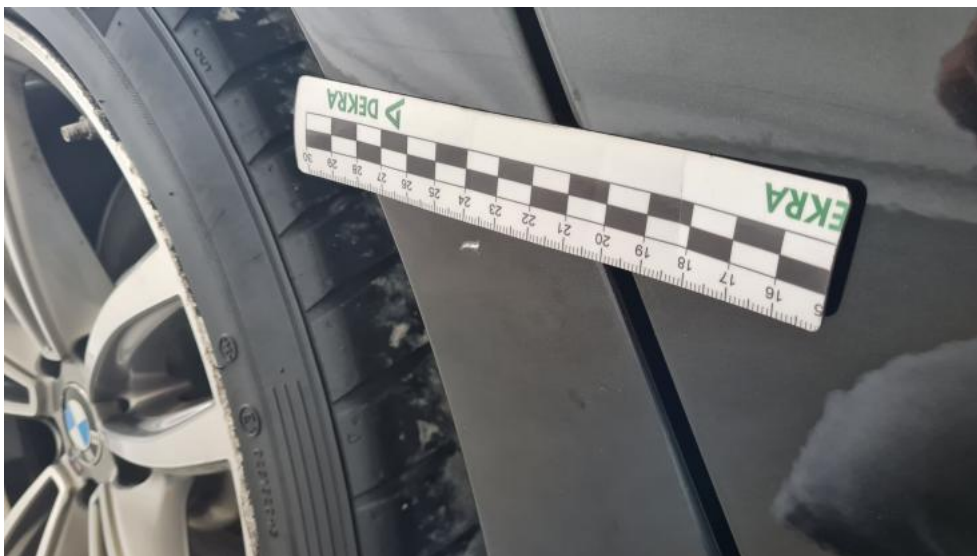
Fot. 57.
Błotnik tylny P / Ściana boczna P - Rysa/odprysk 2

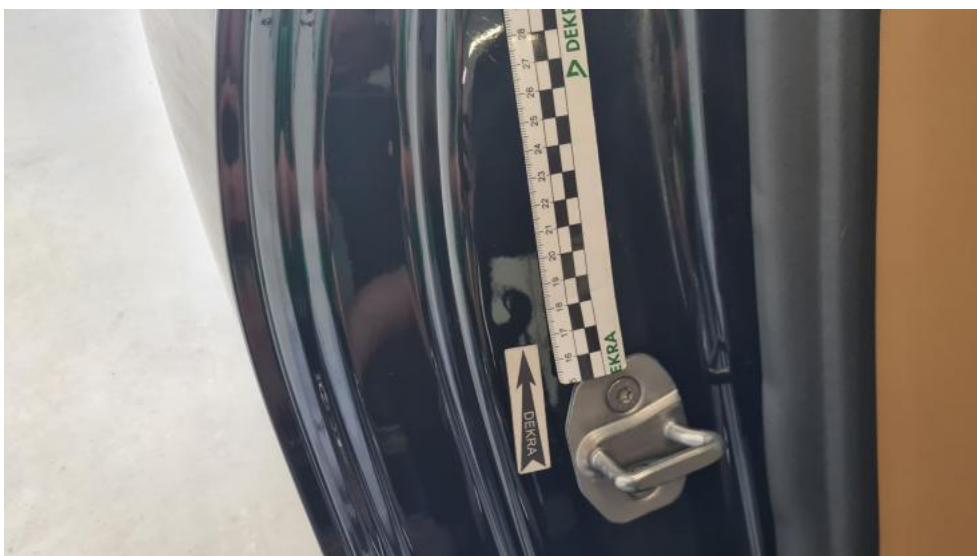
Fot. 58.
Błotnik tylny P / Ściana boczna P - Wgniecenie/odkształcenie 1

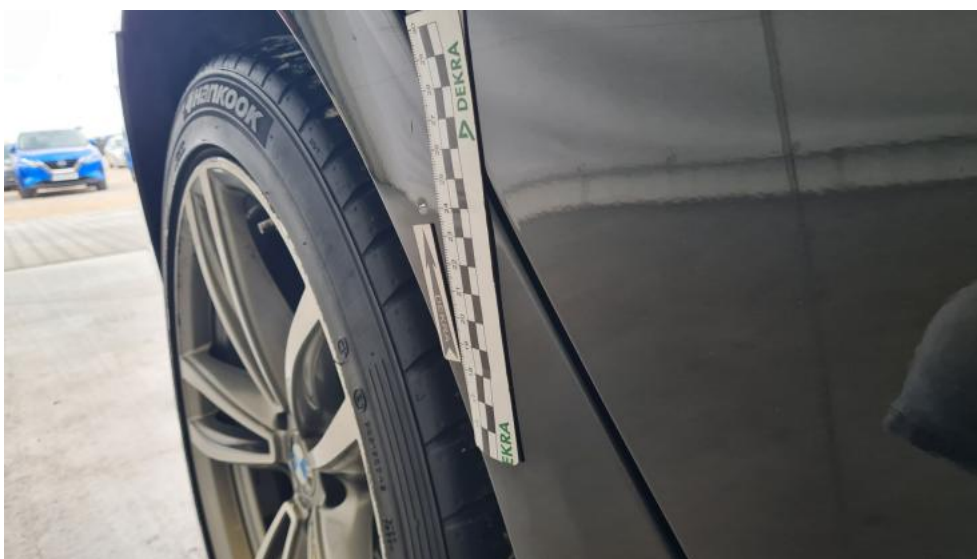
Fot. 59.
Błotnik tylny P / Ściana boczna P - Wgniecenie/odkształcenie 2

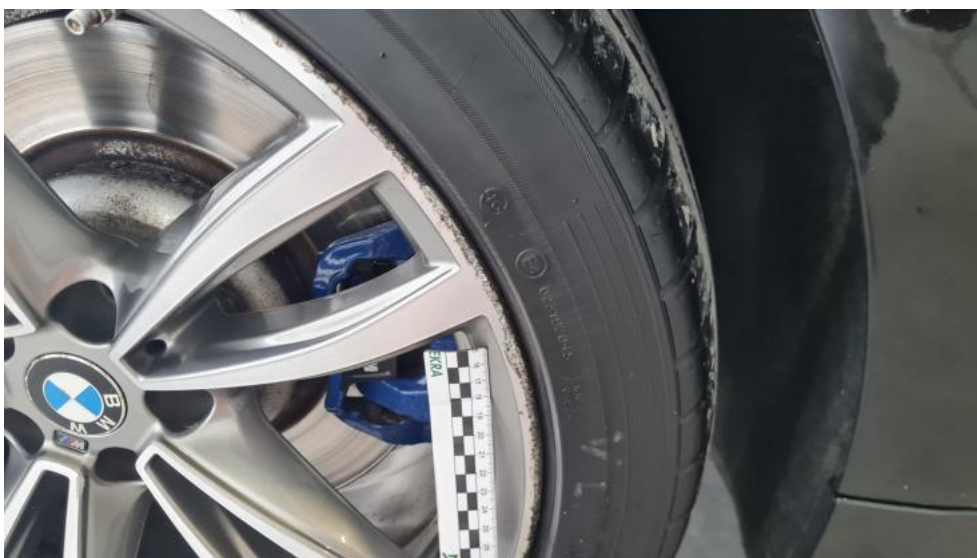
Fot. 60.
Felga aluminiowa tylna P - Rysa/odprysk 1

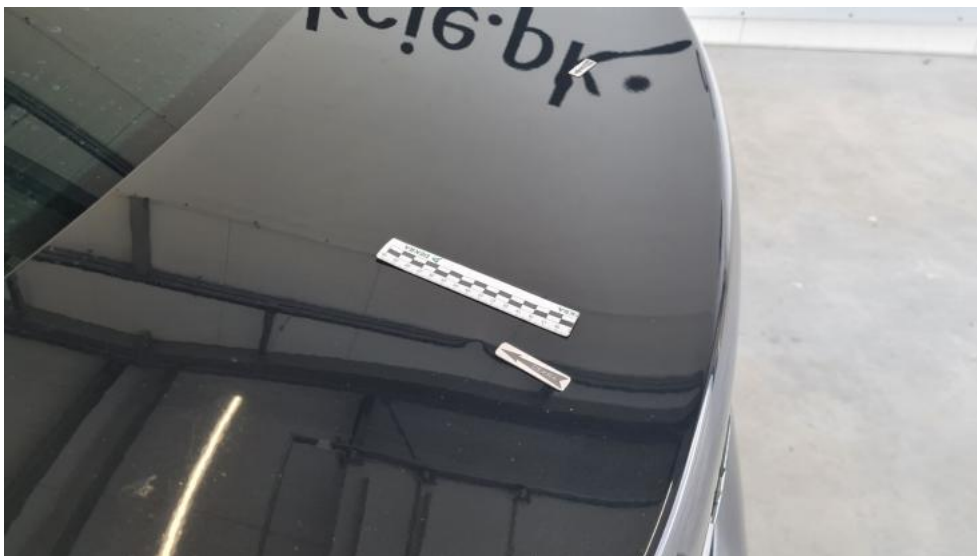
Fot. 61.
Pokrywy bagażnika - Wgniecenie/odkształcenie 1

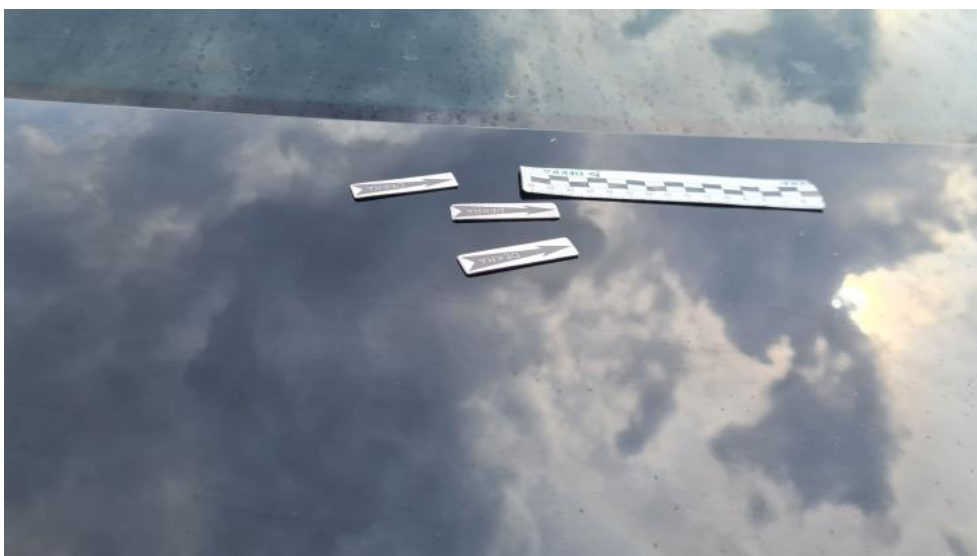
Fot. 62.
Pokrywy bagażnika - Wgniecenie/odkształcenie 2

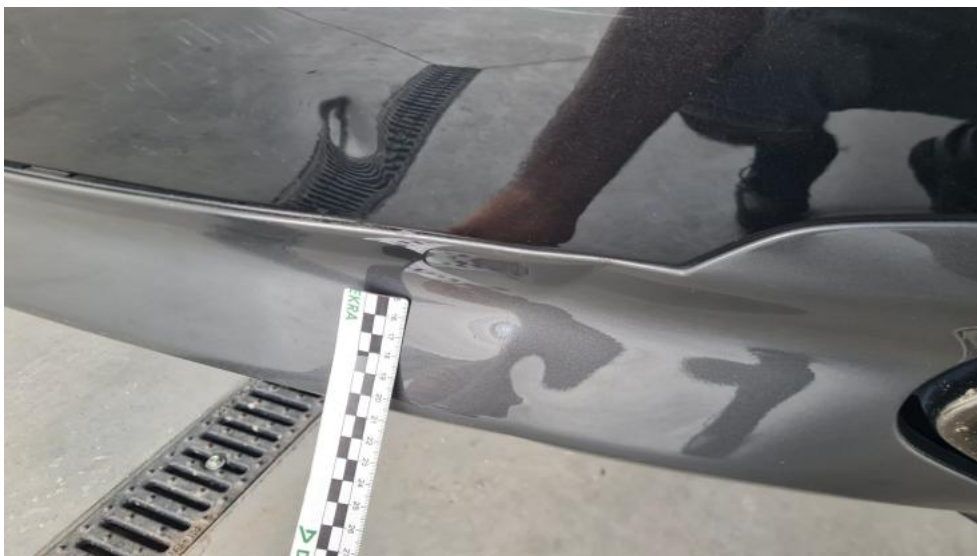
Fot. 63.
Spojler zderzaka tylnego - Wgniecenie/odkształcenie 1

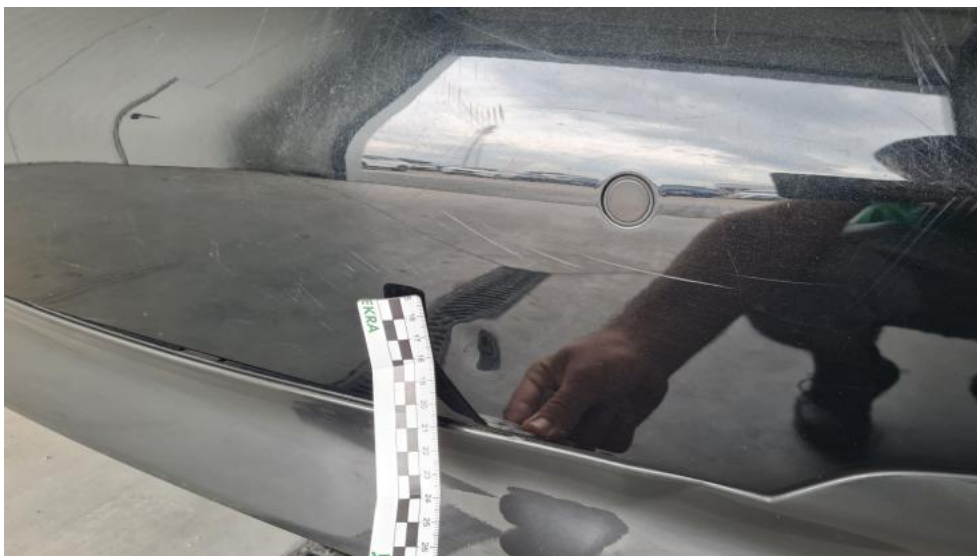
Fot. 65.
Zderzak tylny - Wgniecenie/odkształcenie 1

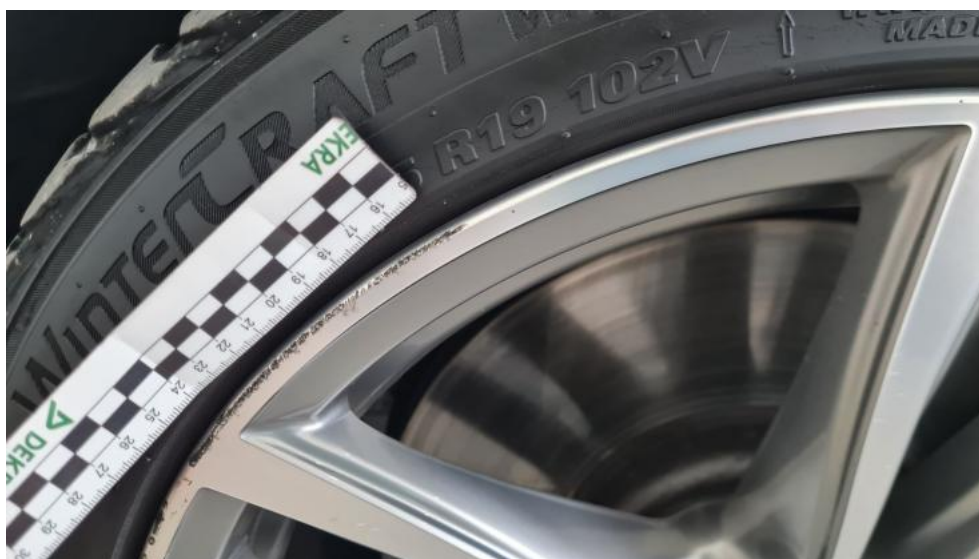
Fot. 71.
Felga Aluminiowa przednia L - Rysa/odprysk 1

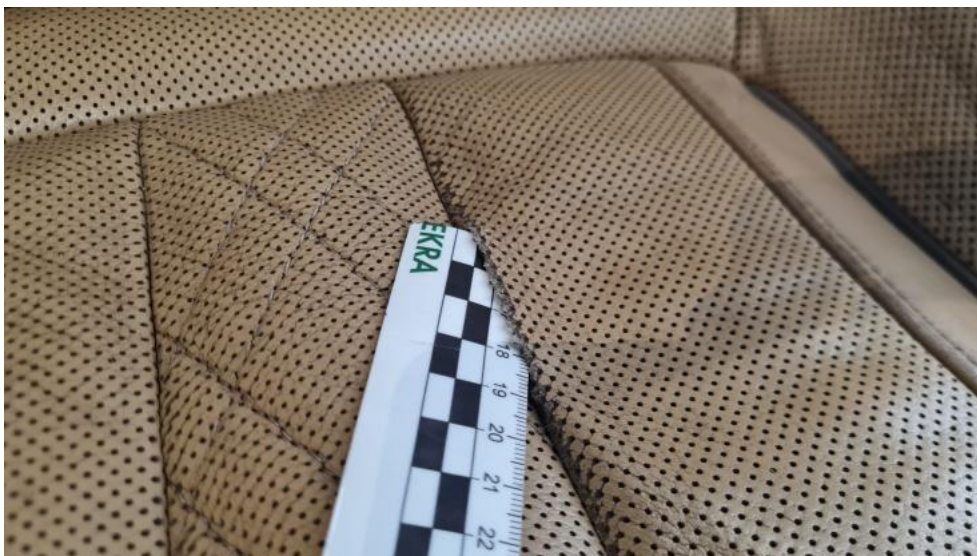
Fot. 73.
Fotel prz. lew. - Pęknięcie/rozerwanie 1

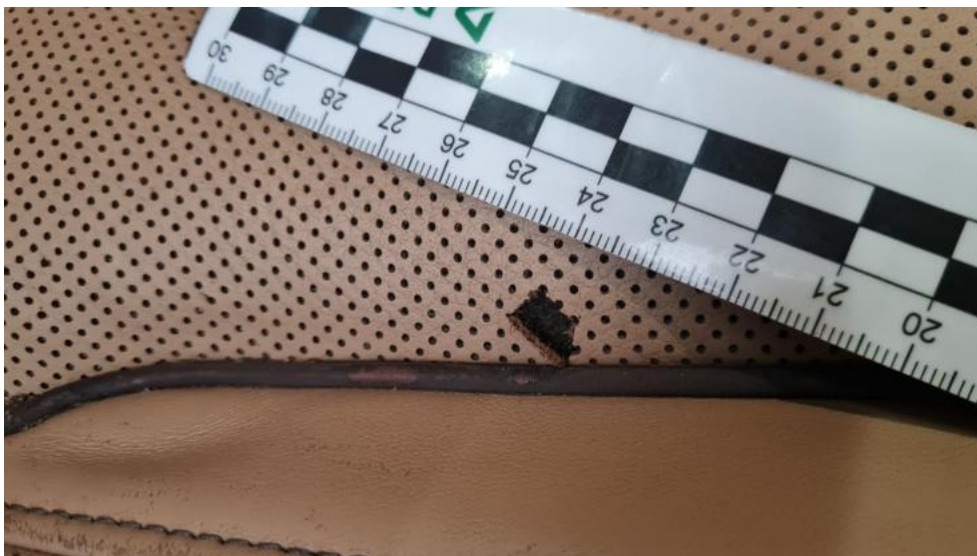
Fot. 77.
Kanapa tyl. - Pęknięcie/rozerwanie 1

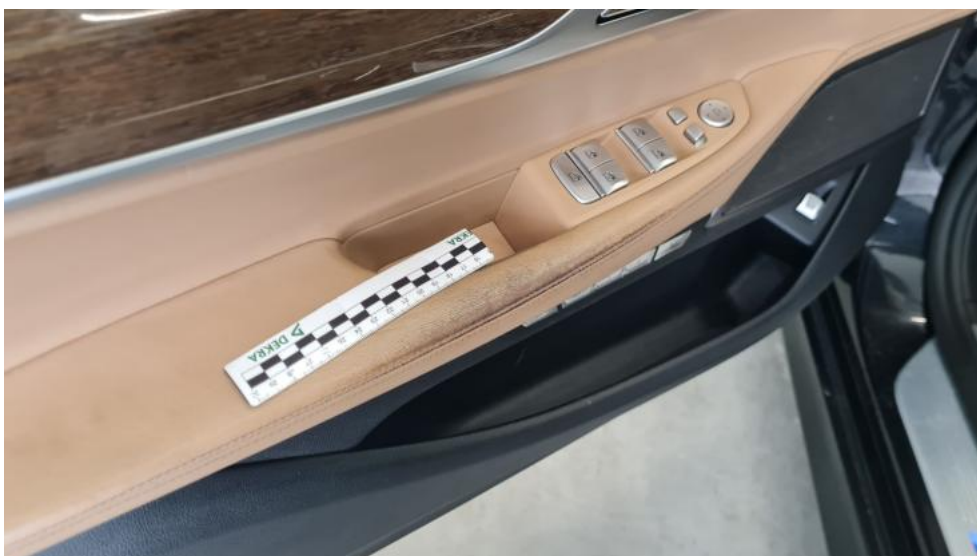
Fot. 78.
Tapicerka drzwi przednich L - Inne 1

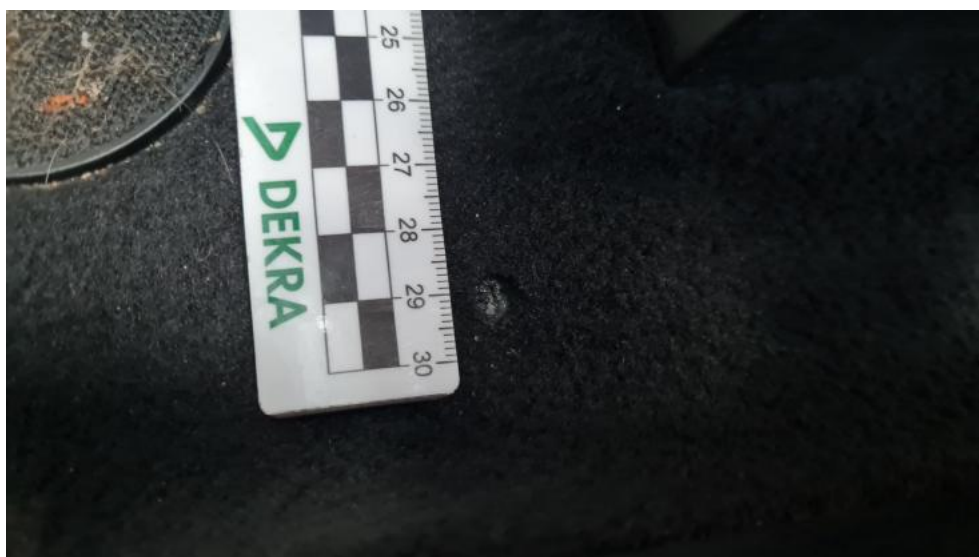
Fot. 81.

Wykładzina podłogi - Inne 1
