DEKRA's commission No. : PKOL(W)/LODZ/94708/26/10/09  
commission/ damage No. : 25/032844  
Date of commission: 09-10-2026

**DEKRA Poland - Headquarters**  
02-673 Warszawa, ul. Konstruktorska 12A

| Manufacturer | LAND ROVER |
| Type / version | Discovery Sport 2.0 D200 mHEV Dynamic HSE aut |

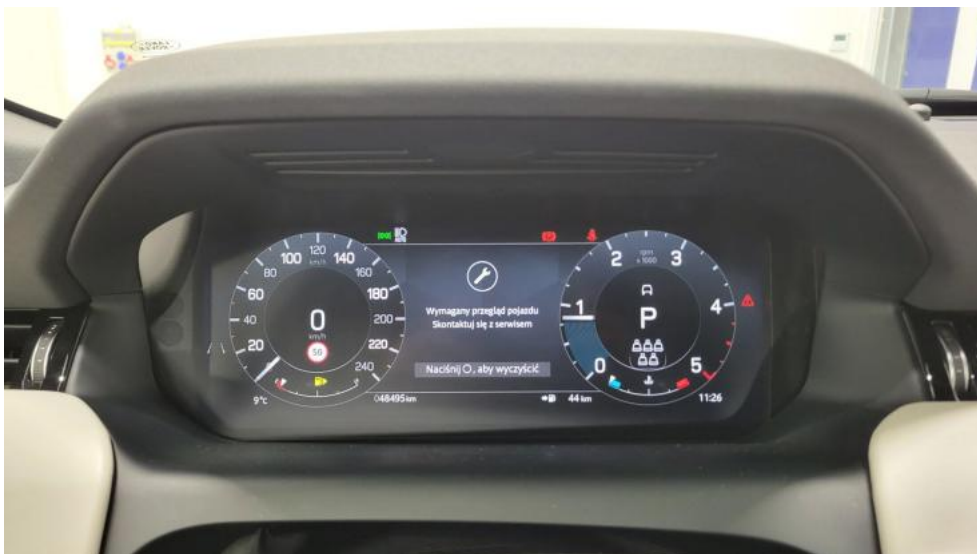
**Photo 25.**

Aktywne wezwanie serwisowe.

Zestaw wskaźników - serwis

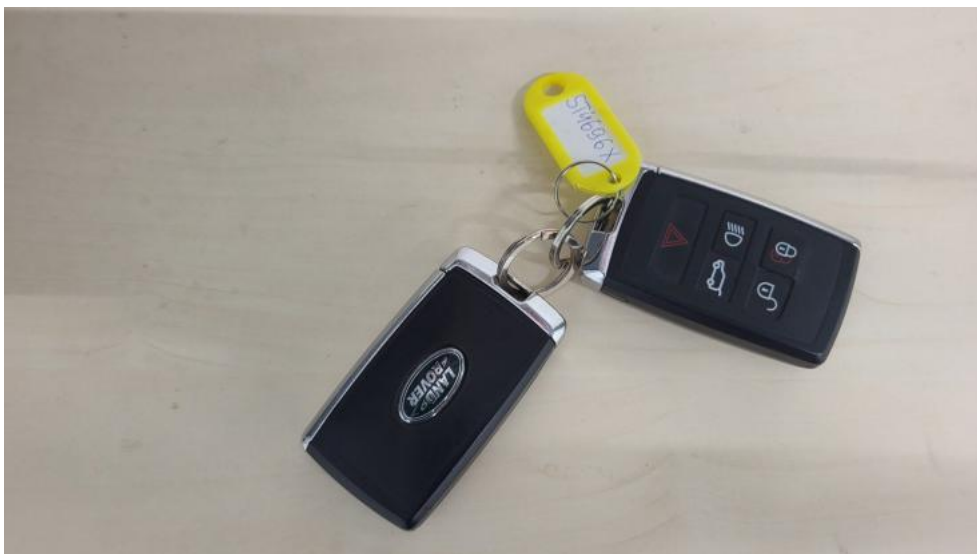
Nie działa jeden pilot zamka centralnego.

**Photo 37.**  
Kluczyki

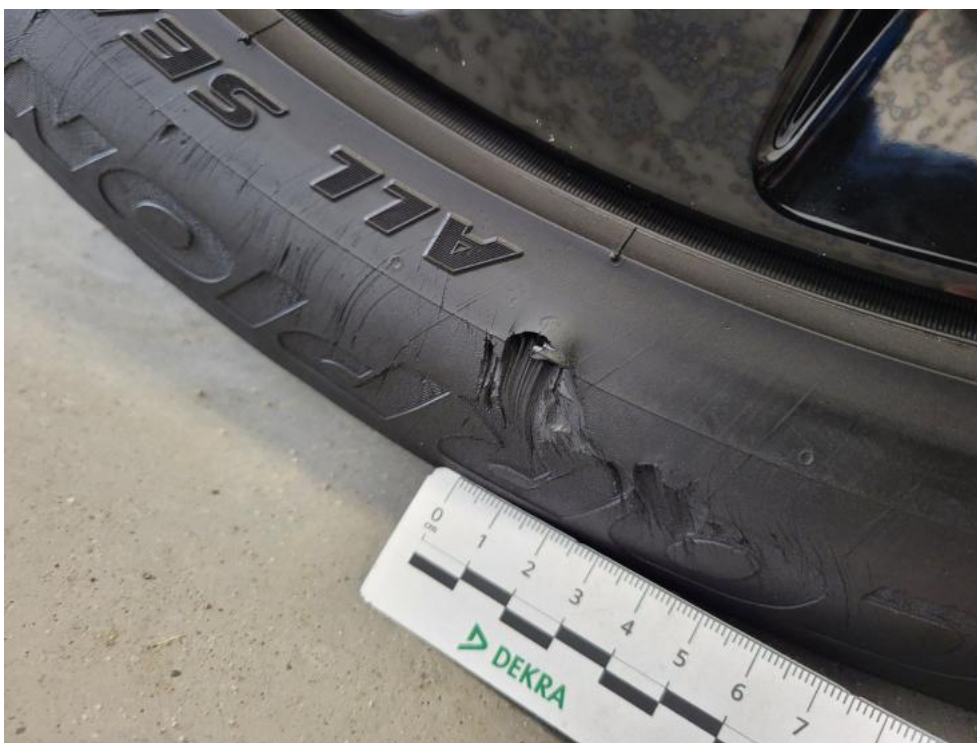
**Photo 47.**

Opona przednia P - Pęknięcie/rozerwanie 1

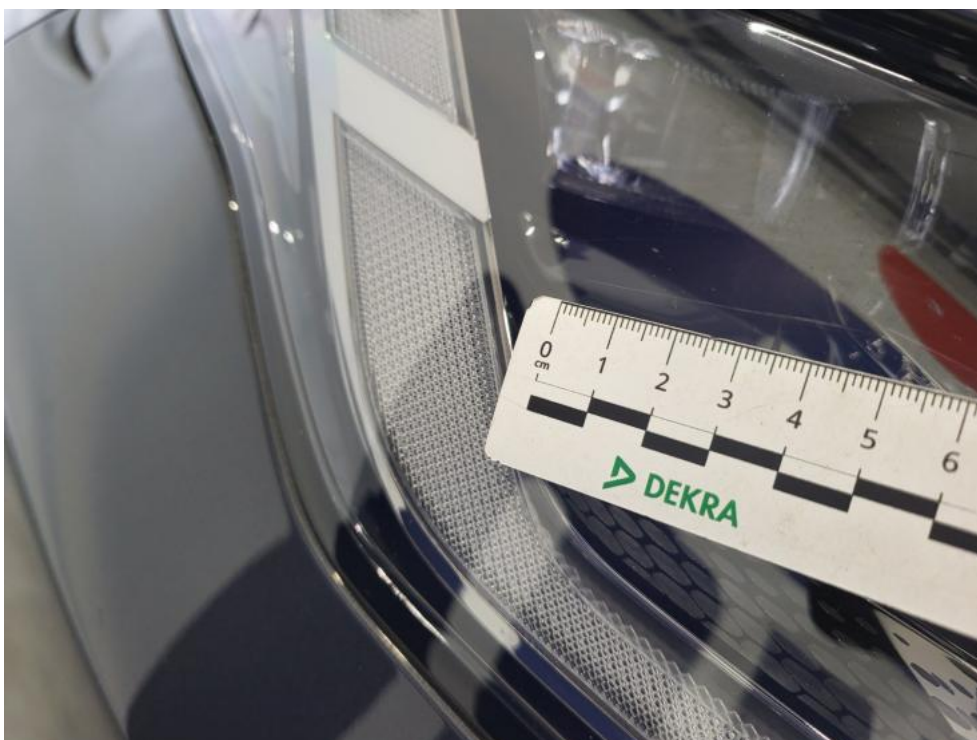
**Photo 48.**

Reflektor P - Rysa/odprysk 1

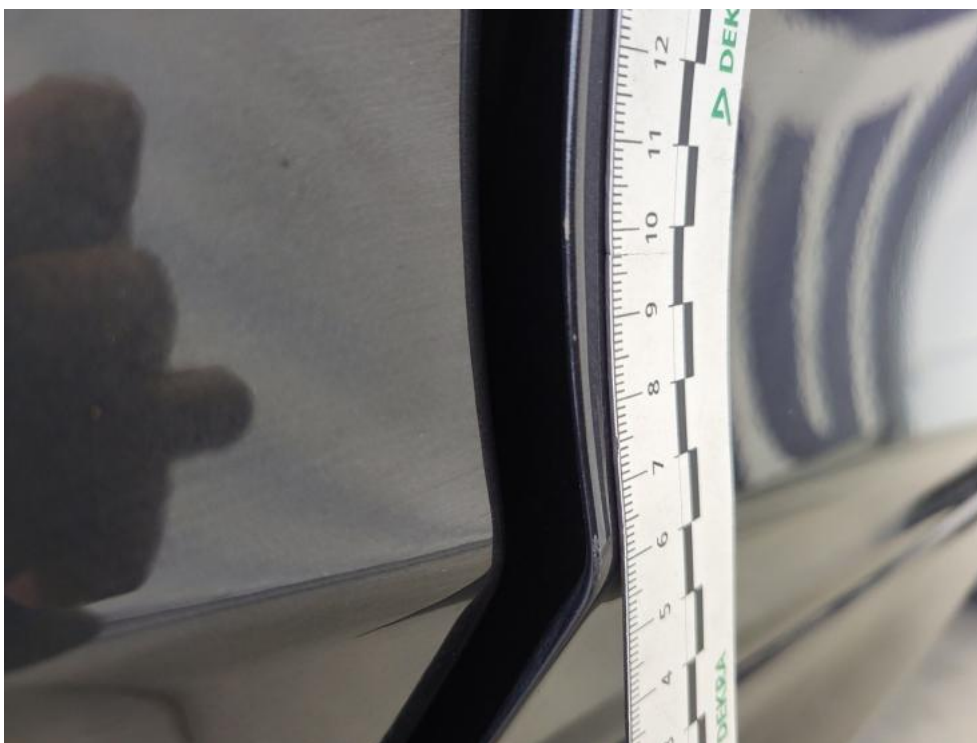
**Photo 49.**

Drzwi przednie P - Rysa/odprysk 1

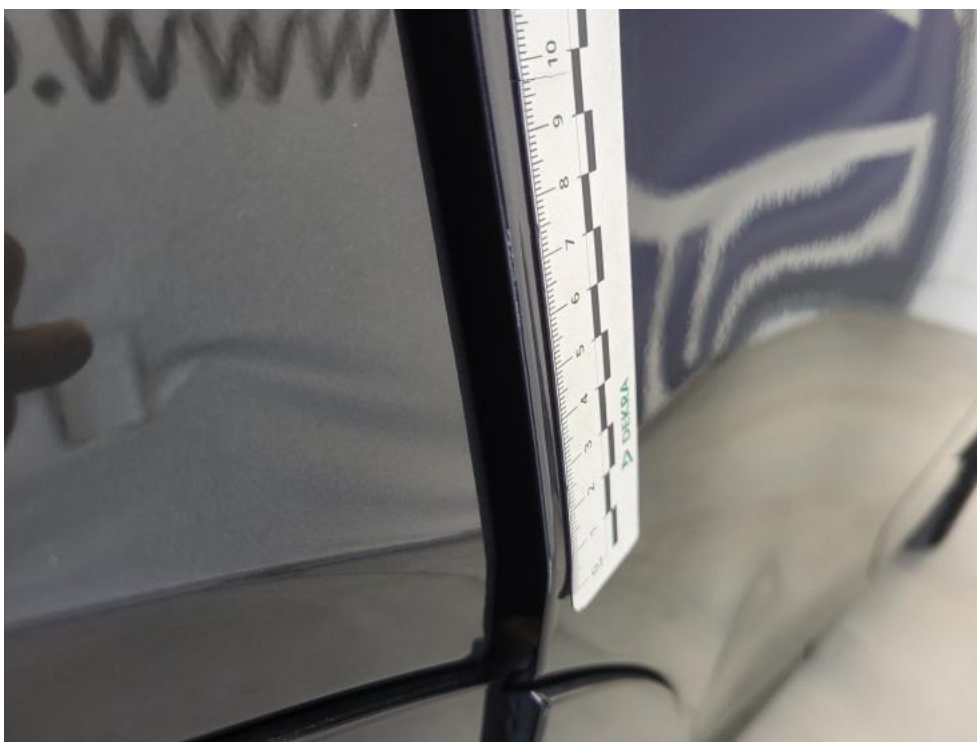
**Photo 50.**

Drzwi tylne P - Rysa/odprysk 1

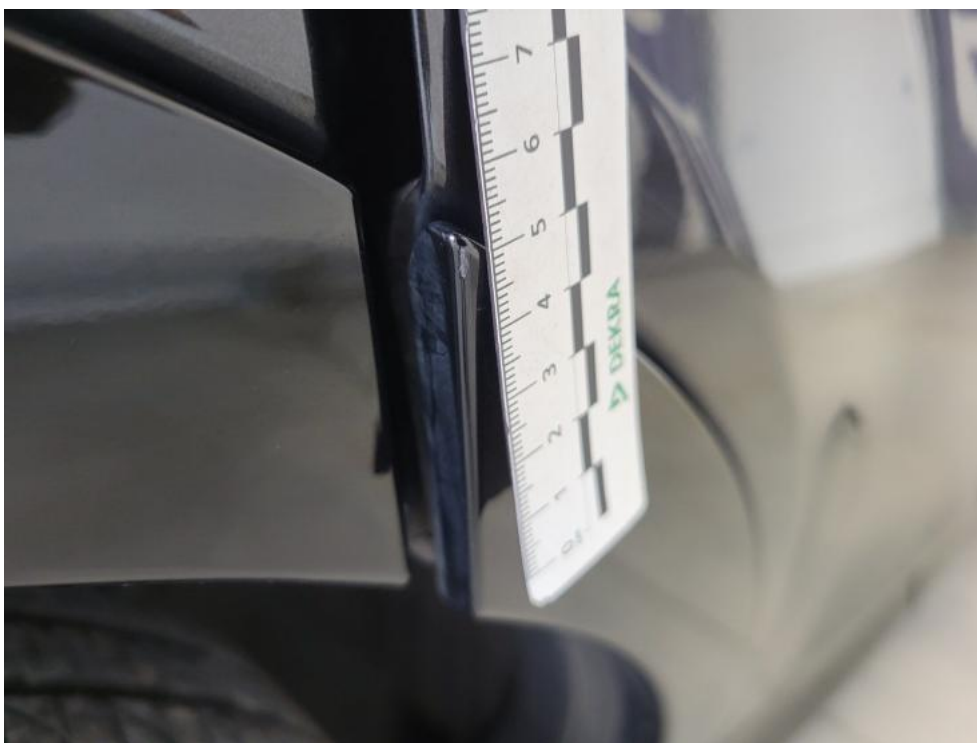
**Photo 51.**

Listwa drzwi tylnych P - Rysa/odprysk 1

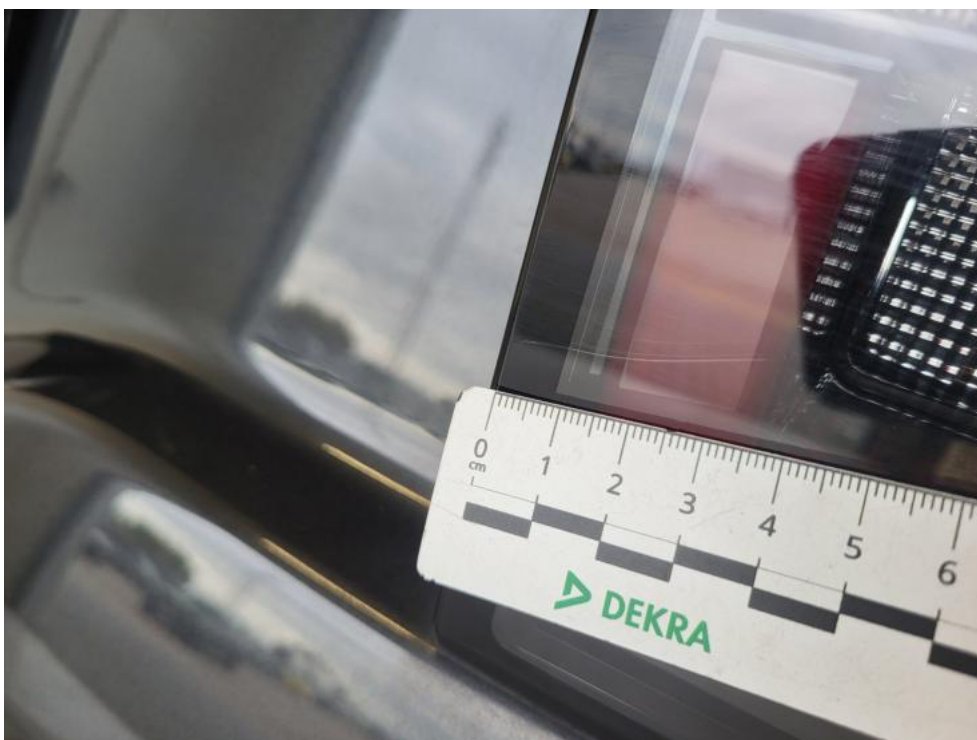
**Photo 52.**

Lampa tylna wew P - Rysa/odprysk 1

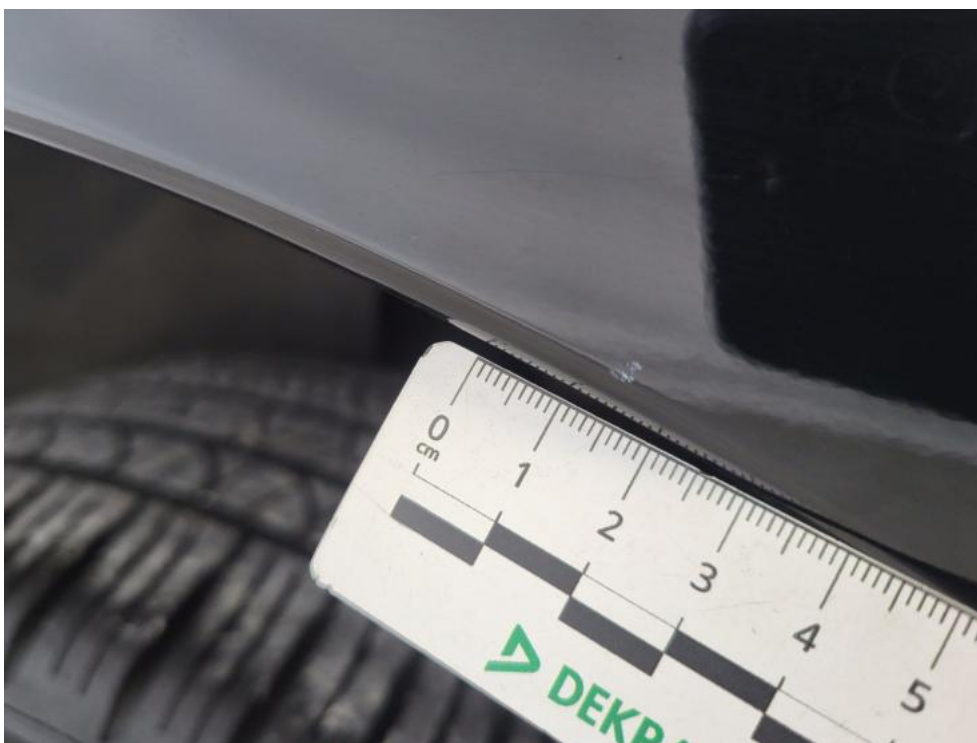
**Photo 53.**

Listwa krawędzi błotnika tyl P - Rysa/odprysk 1

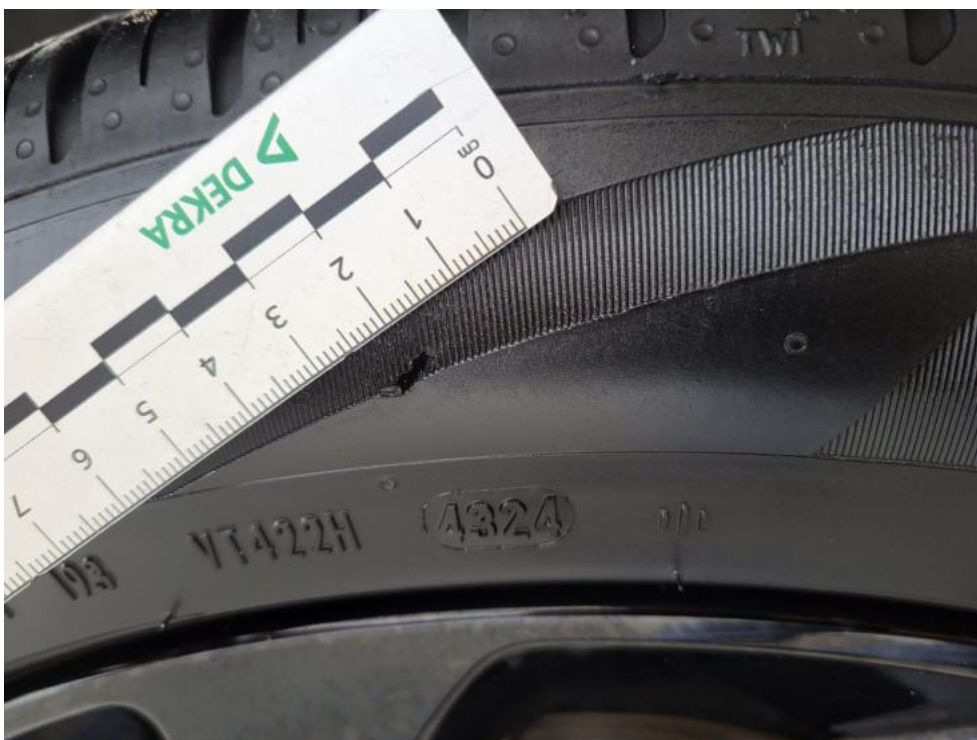
**Photo 54.**

Opona tylna P - Pęknięcie/rozerwanie 1

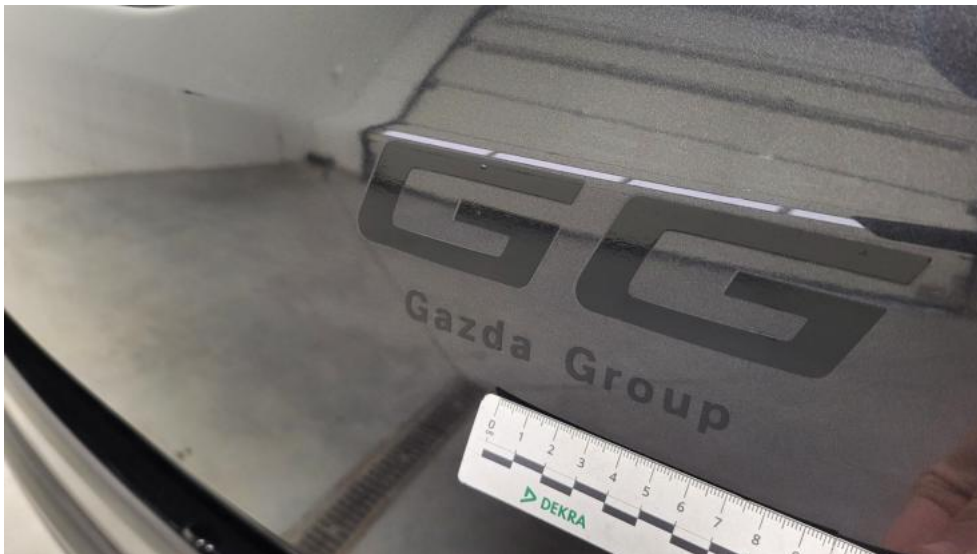
**Photo 55.**  
Pokrywy bagażnika - Inne 1

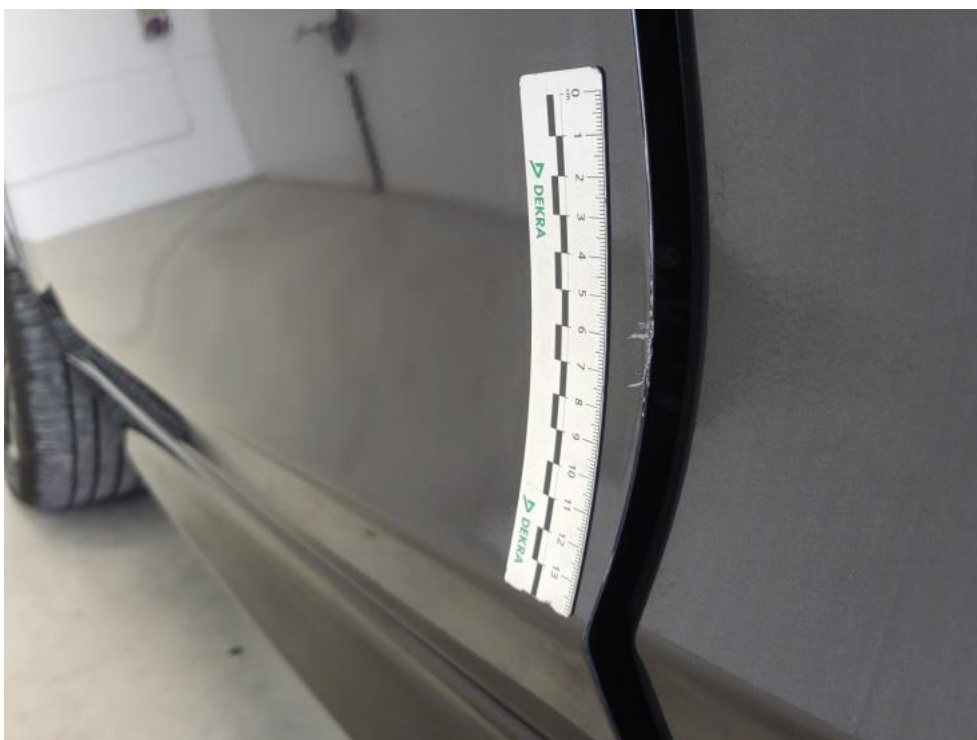
**Photo 56.**  
Drzwi przed L - Rysa/odprysk 1

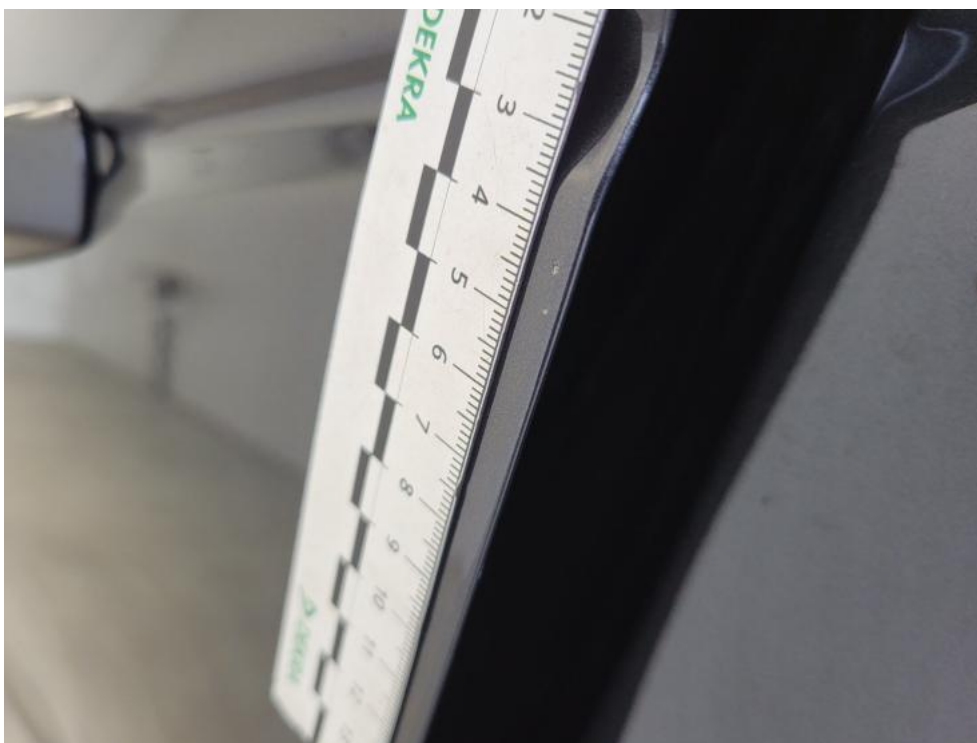
**Photo 57.**

Drzwi tylne L - Rysa/odprysk 1

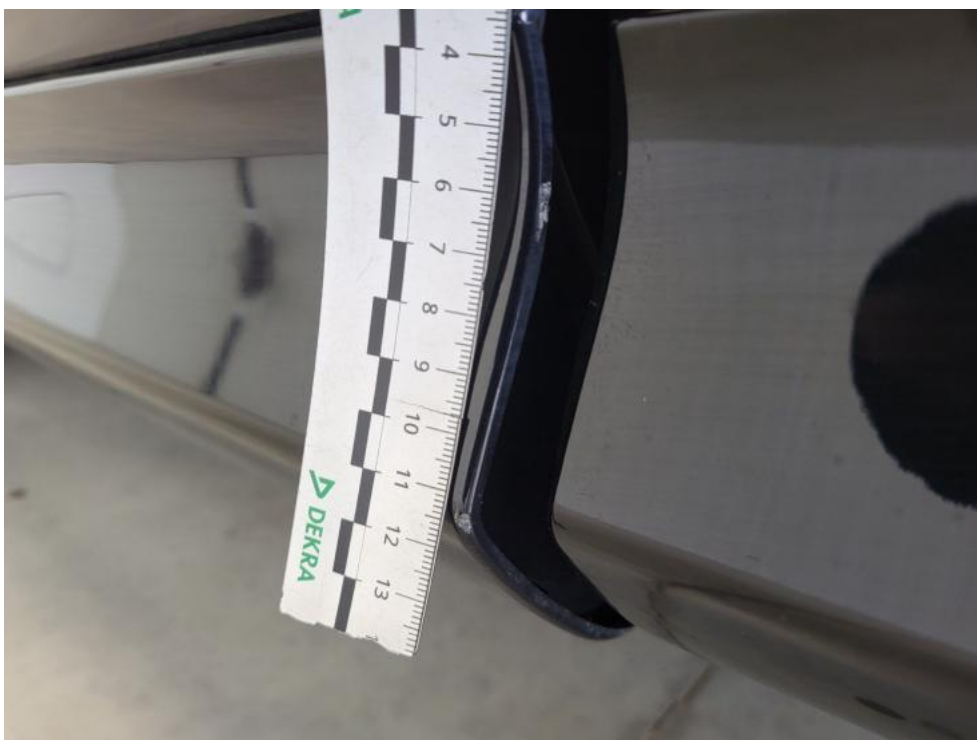
**Photo 58.**

Listwa drzwi przednich L - Rysa/odprysk 1

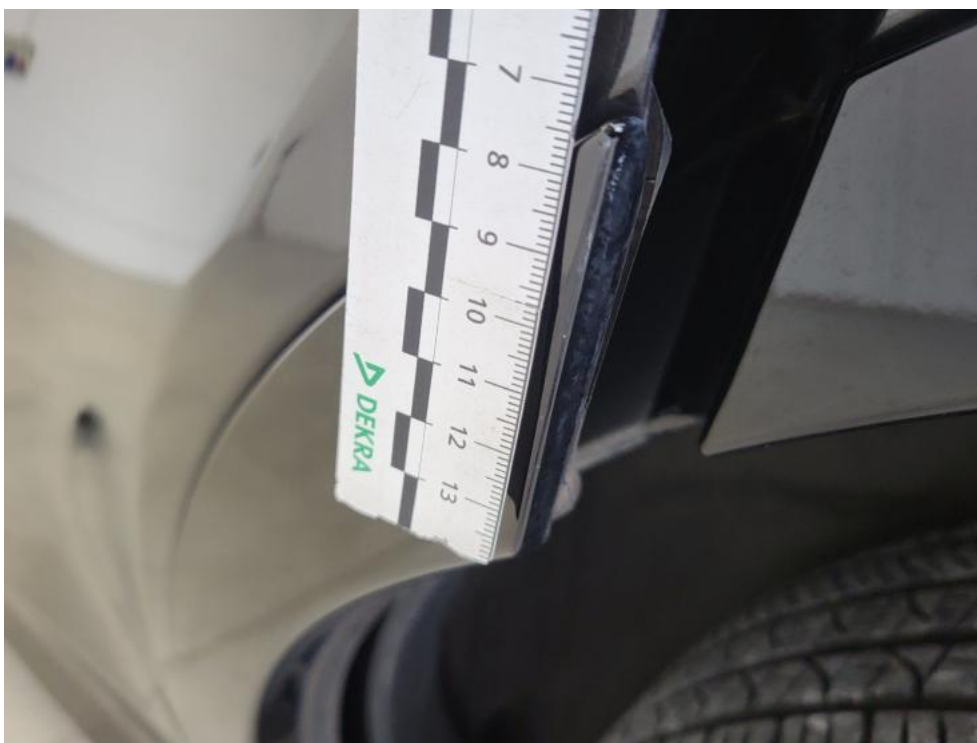
**Photo 59.**

Listwa drzwi tylnych L - Rysa/odprysk 1

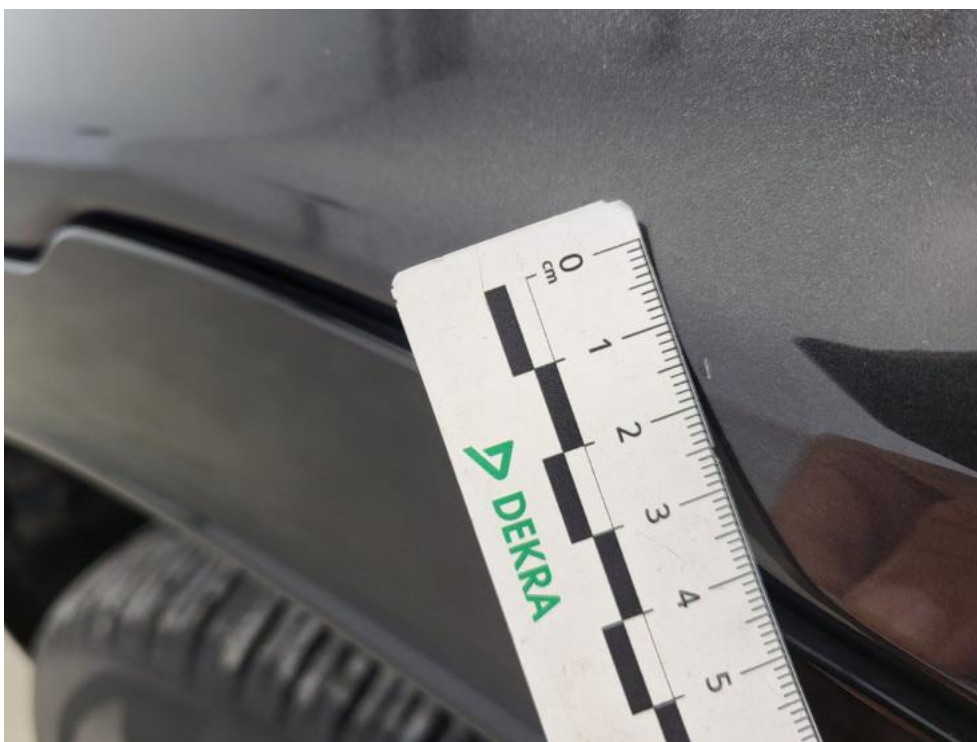
**Photo 60.**

Blotnik przedni L - Rysa/odprysk 1

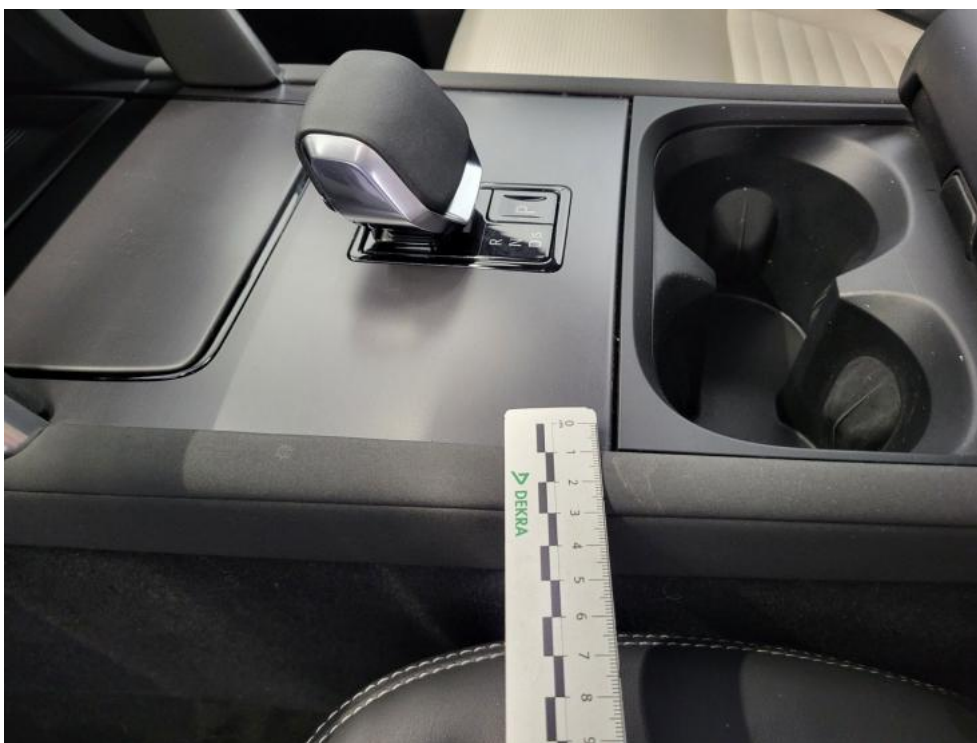
**Photo 61.**

Konsola tunelu śr. - Inne 1

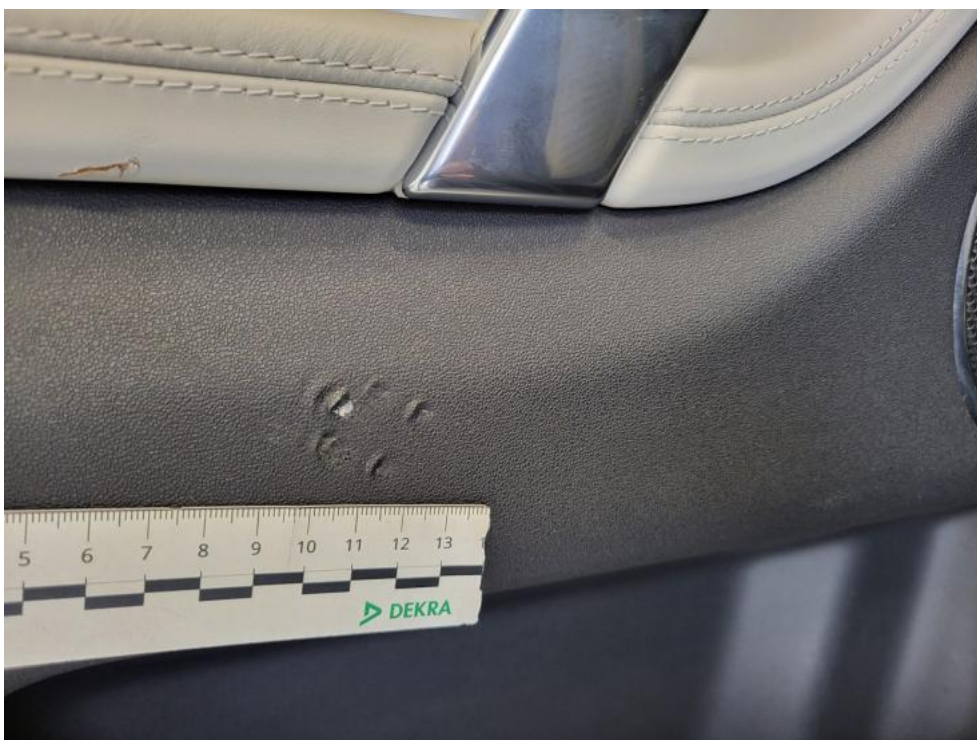
**Photo 62.**

Tapicerka drzwi tylnych L - Pęknięcie/rozerwanie 1

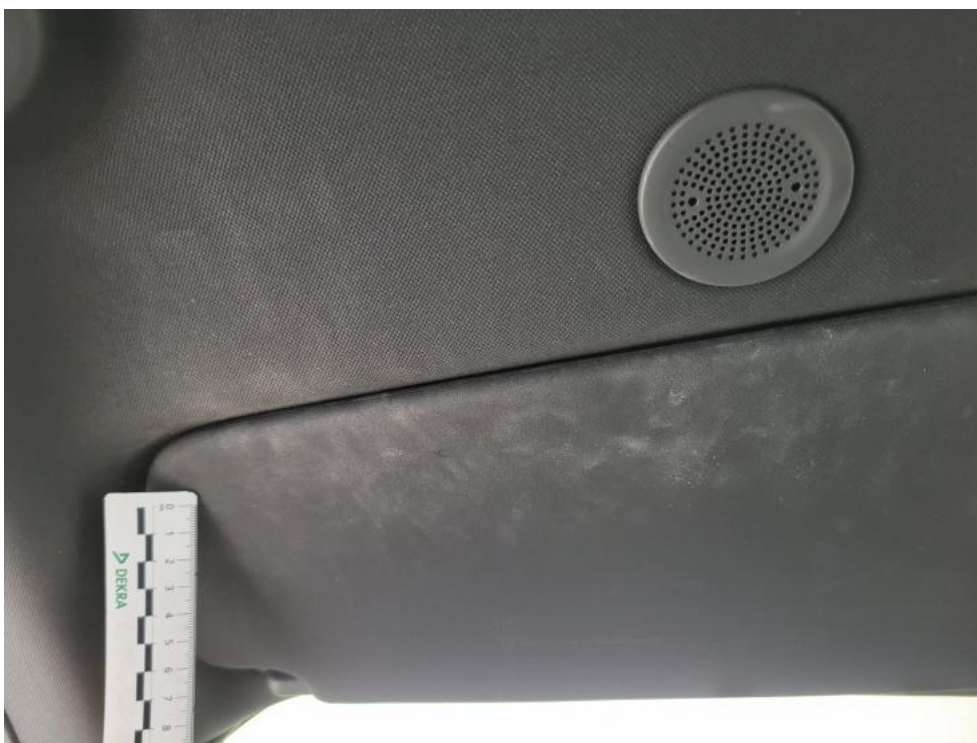
**Photo 63.**

Osłona p/słoneczna lewa - Inne 1

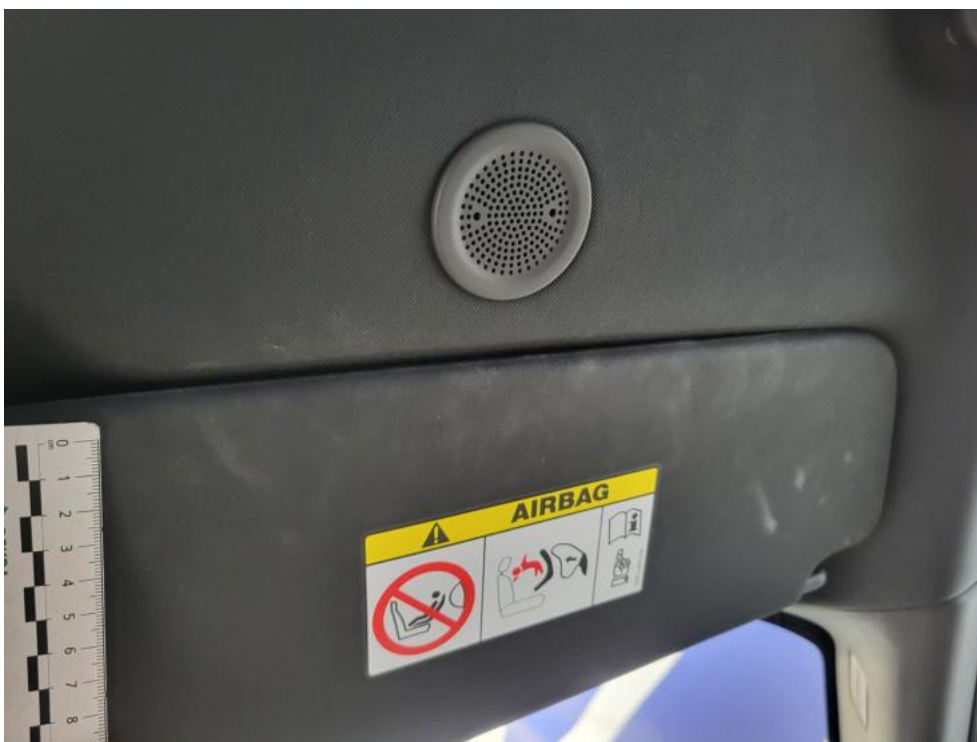
**Photo 64.**

Osłona p/słoneczna prawa - Inne 1

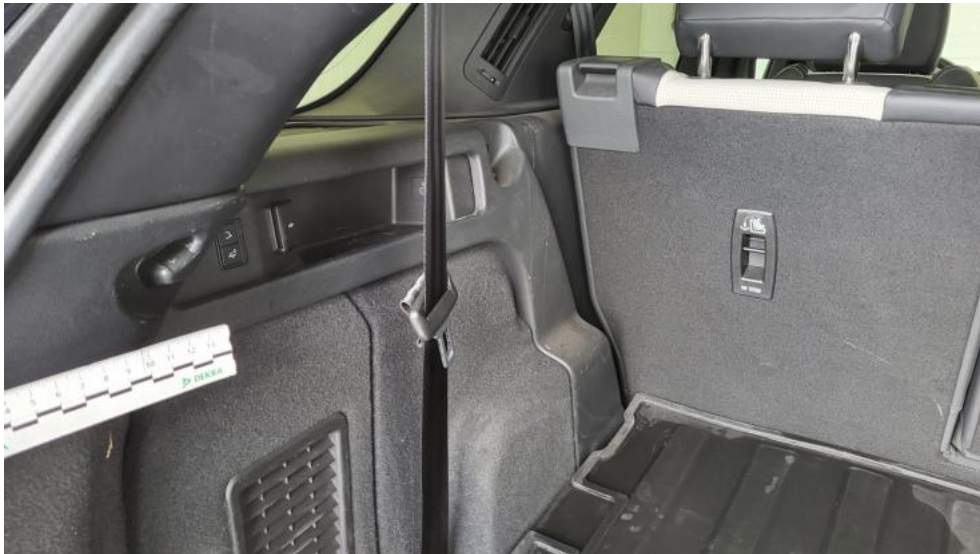
**Photo 65.**

Półka/roleta tylna - Inne 1

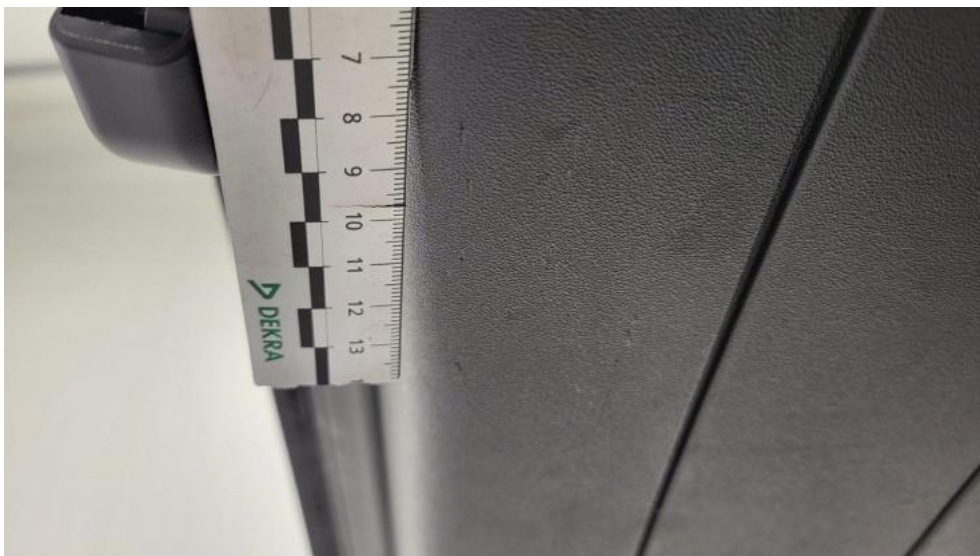
**Photo 66.**

Wykładzina pokrywy tylnej - Rysa/odprysk 1
