Nr zlecenia DEKRA: PKOL(W)/LODZ/95213/26/10/12  
Nr zlecenia/szkody: 22/038660  
Data zlecenia: 12-10-2026

**DEKRA Polska - Centrala**  
02-673 Warszawa, ul. Konstruktorska 12A

| Producent | KGM / SSANGYONG |
| Model | Musso Grand 19-23 |

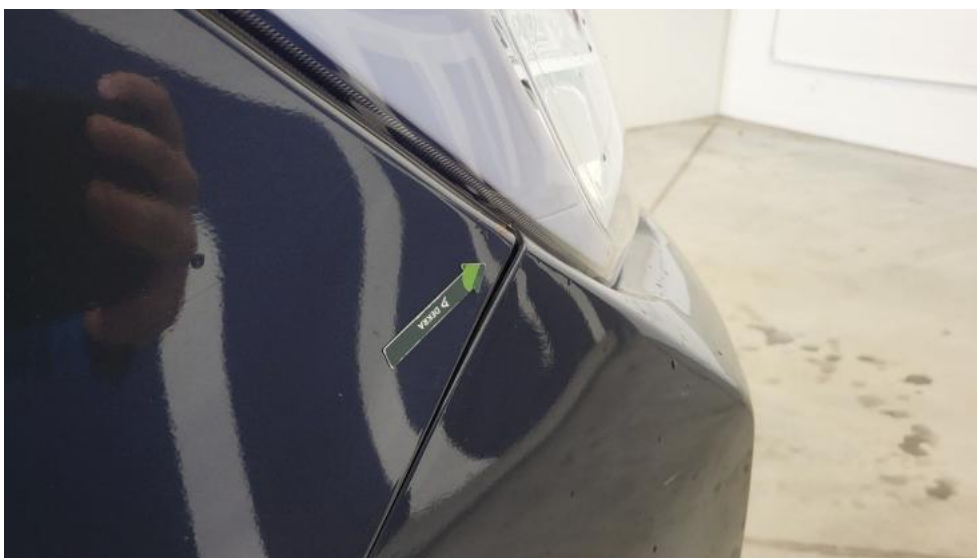
**Fot. 48.**  
Błotnik przedni P - Wgniecenie/odkształcenie 1

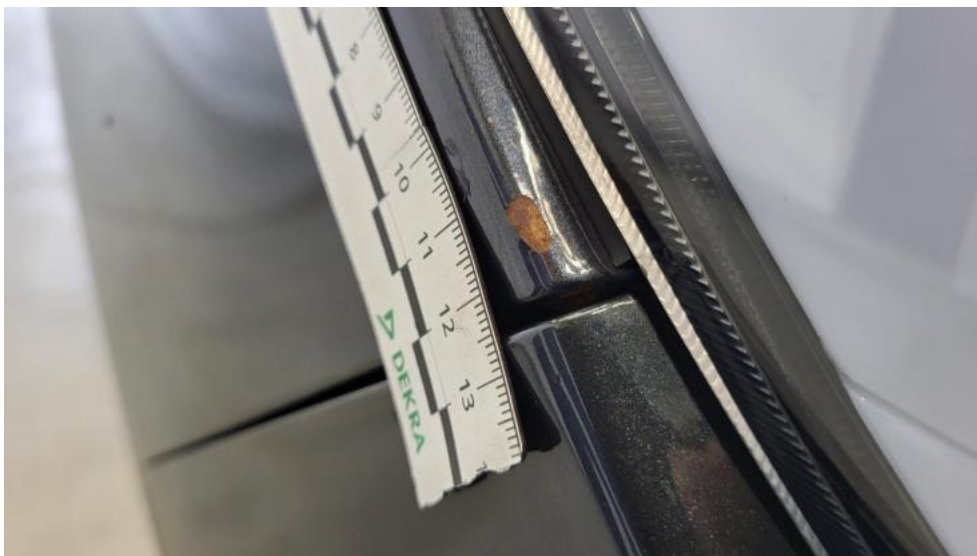
**Fot. 49.**

Błotnik przedni P - Inne 1

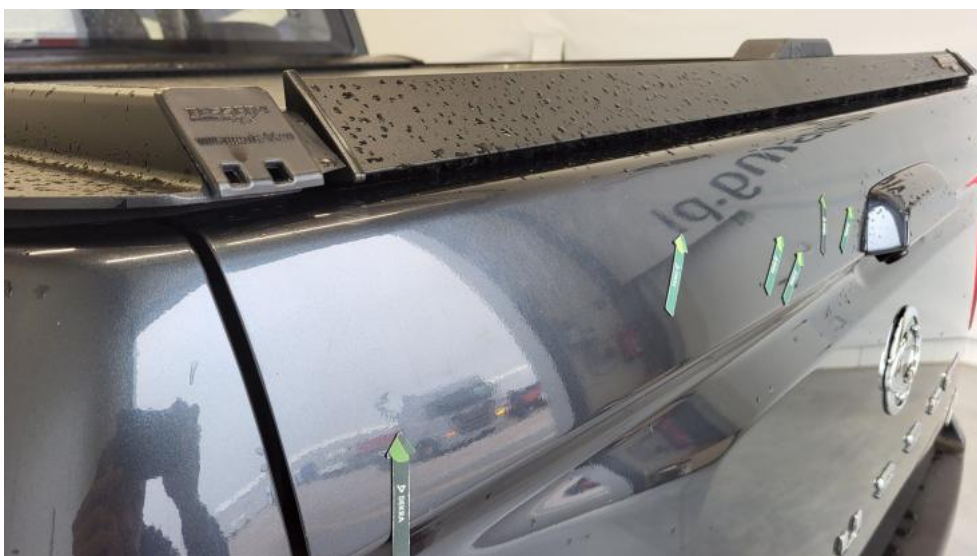
**Fot. 58.**

Pokrywy bagażnika - Wgniecenie/odkształcenie 2

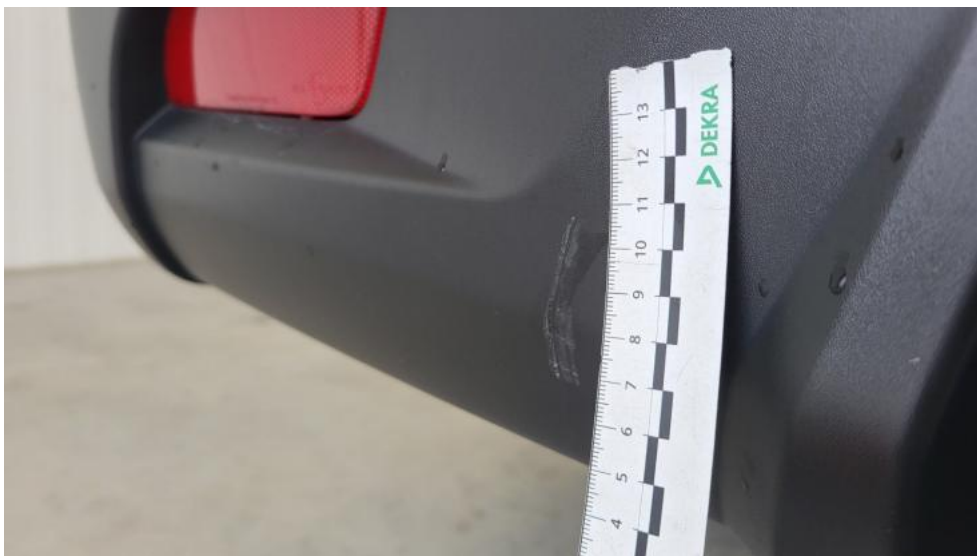
**Fot. 59.**

Zderzak tylny - Rysa/odprysk 1

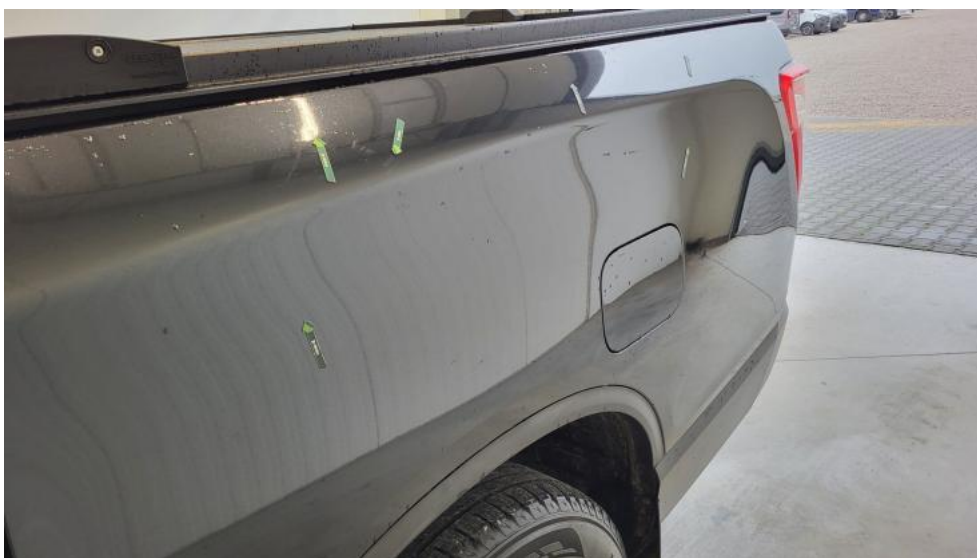
**Fot. 60.**

Błotnik tylny L / Ściana boczna L - Wgniecenie/odkształcenie 1

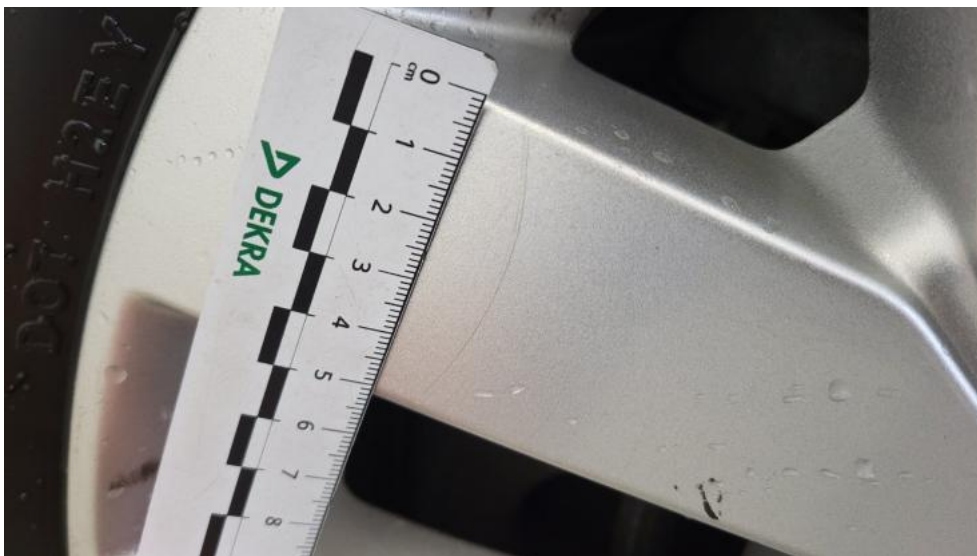
**Fot. 66.**

Felga Aluminiowa przednia L - Rysa/odprysk 1

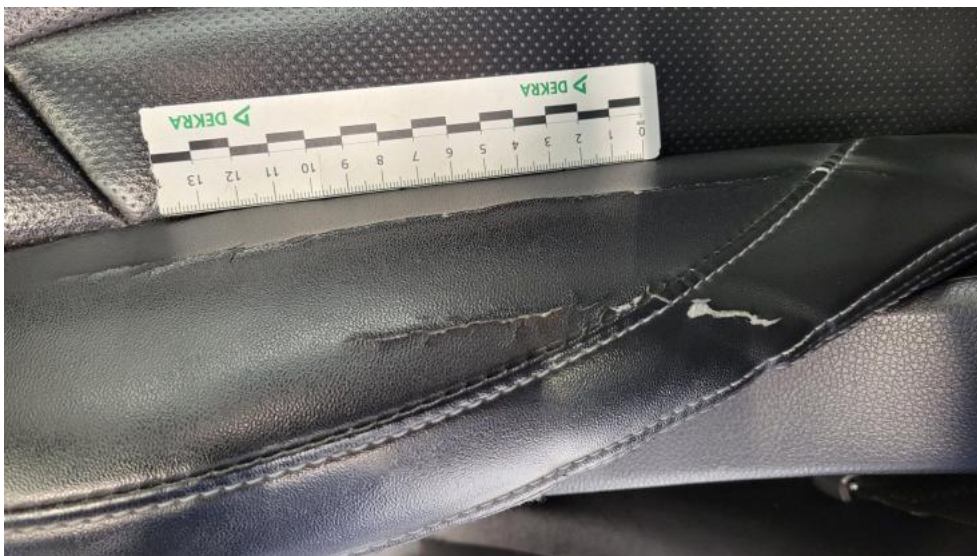
**Fot. 69.**

Fotel prz. lew. - Pęknięcie/rozerwanie 1

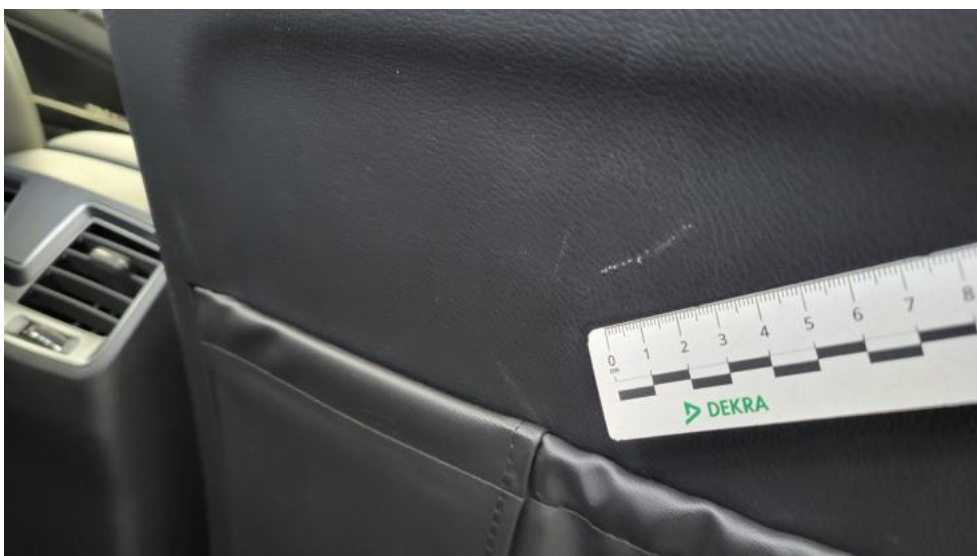
**Fot. 70.**

Fotel prz. praw. - Rysa/odprysk 1

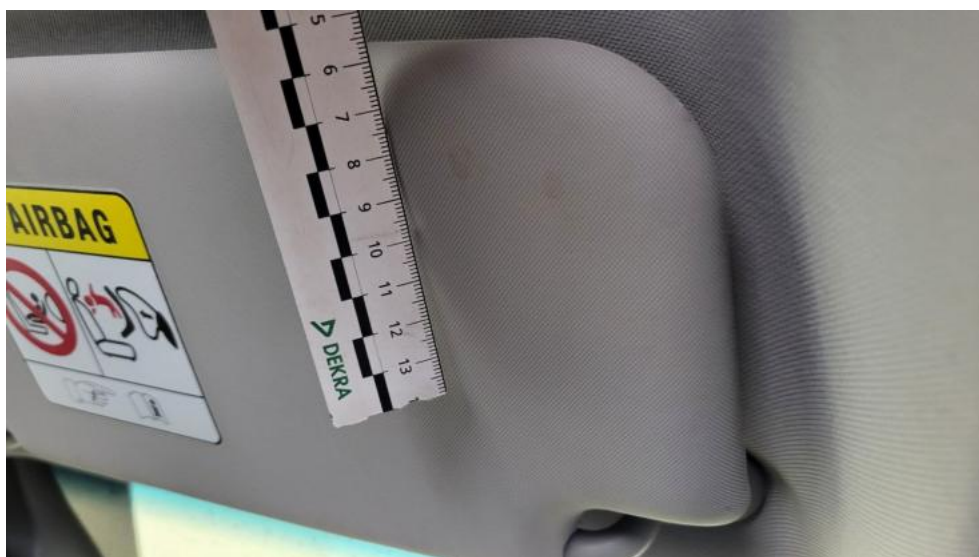
**Fot. 73.**

Osłona p/słoneczna prawa - Inne 1

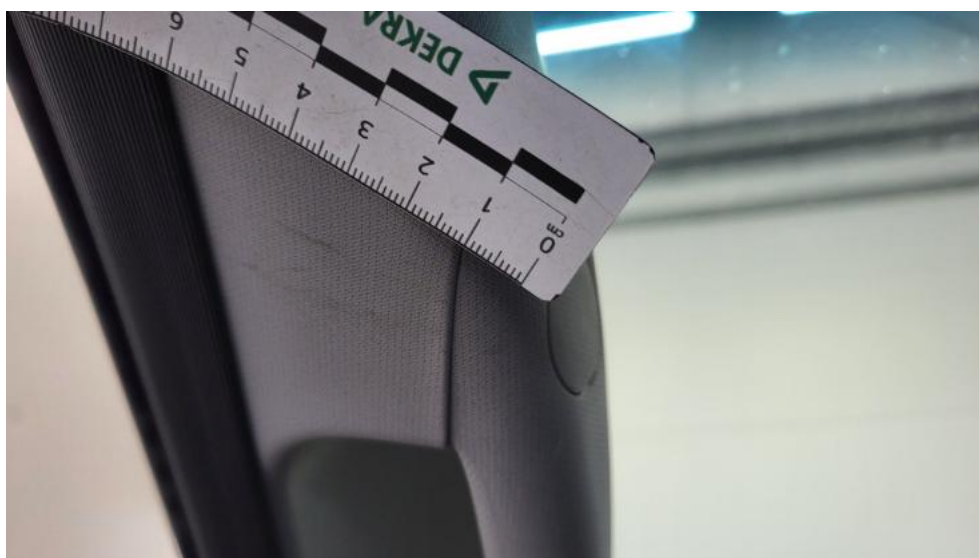
**Fot. 74.**

Wykładzina(y) słupka przedniego L - Inne 1
