Nr zlecenia DEKRA: PKOL(W)/LODZ/97431/26/10/19  
Nr zlecenia/szkody: 25/022305  
Data zlecenia: 19-10-2026

**DEKRA Polska - Centrala**  
02-673 Warszawa, ul. Konstruktorska 12A

| Producent | AUDI |
| Model | A3 Limousine 20-24 |

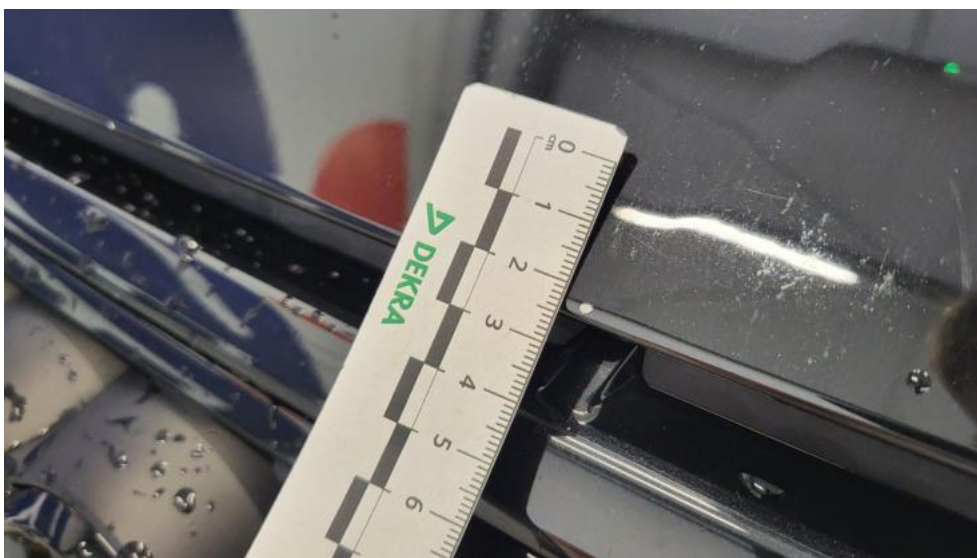
**Fot. 40.**  
Pokrywa komory silnika - Rysa/odprysk 1

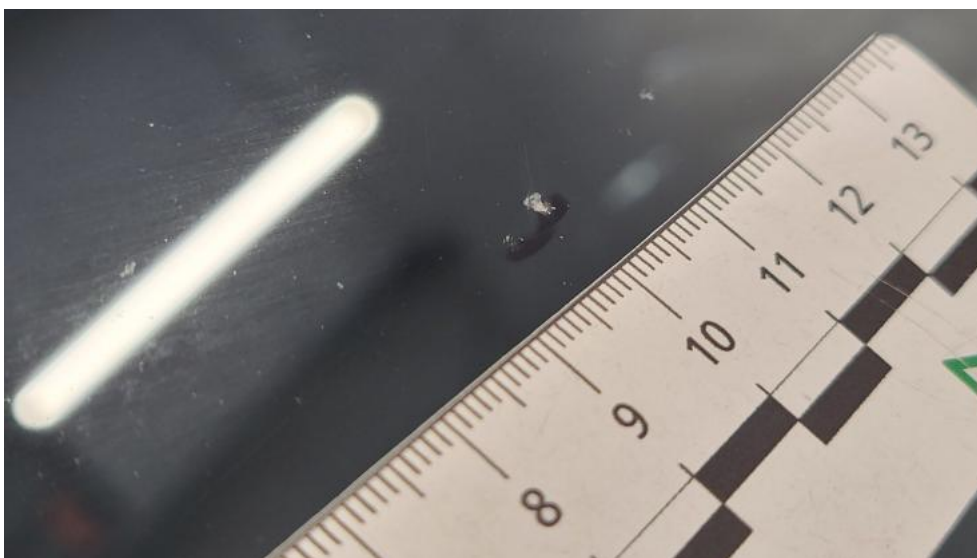
**Fot. 42.**

Szyba czołowa - Pęknięcie/rozerwanie 1

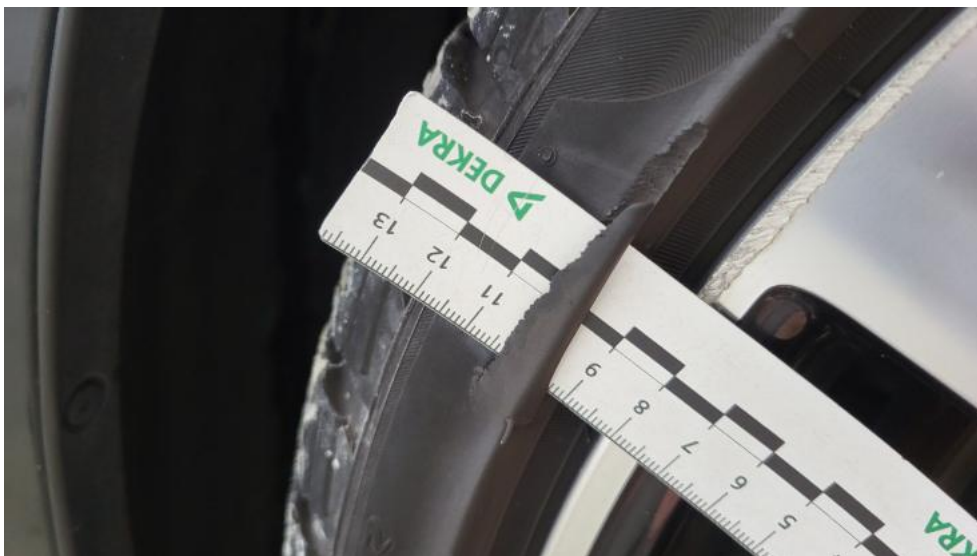
**Fot. 43.**

Felga aluminiowa przednia P - Pęknięcie/rozerwanie 1

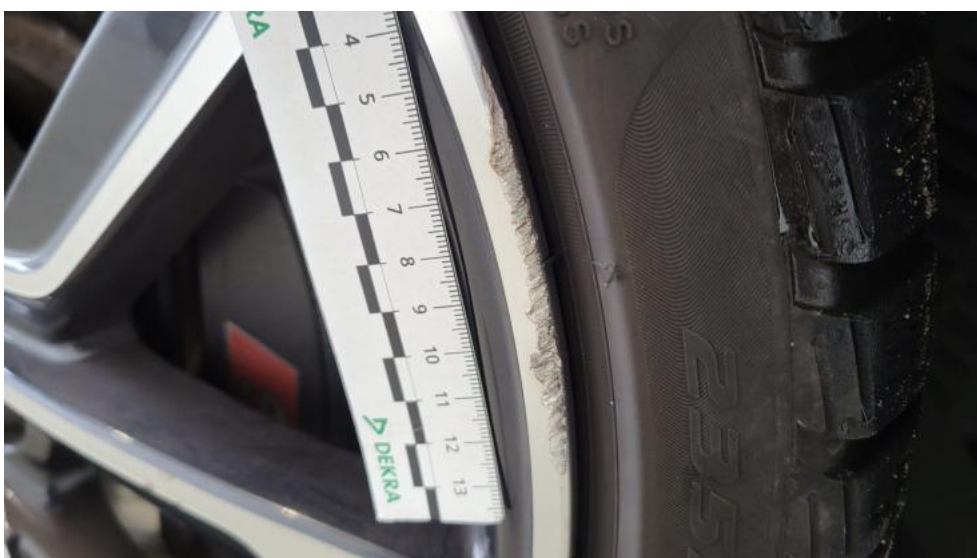
**Fot. 44.**

Felga aluminiowa przednia P - Rysa/odprysk 1

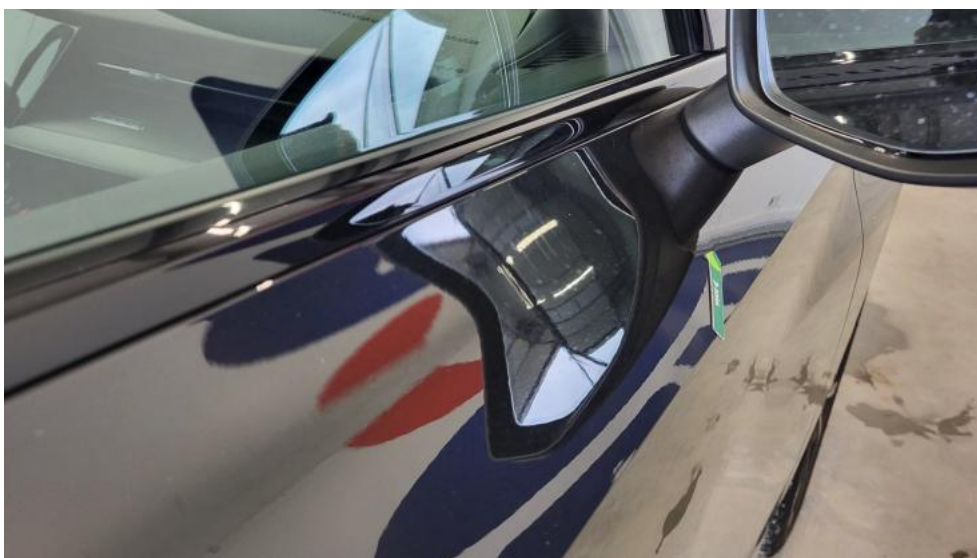
**Fot. 46.**  
Drzwi przednie P - Wgniecenie/odkształcenie 1

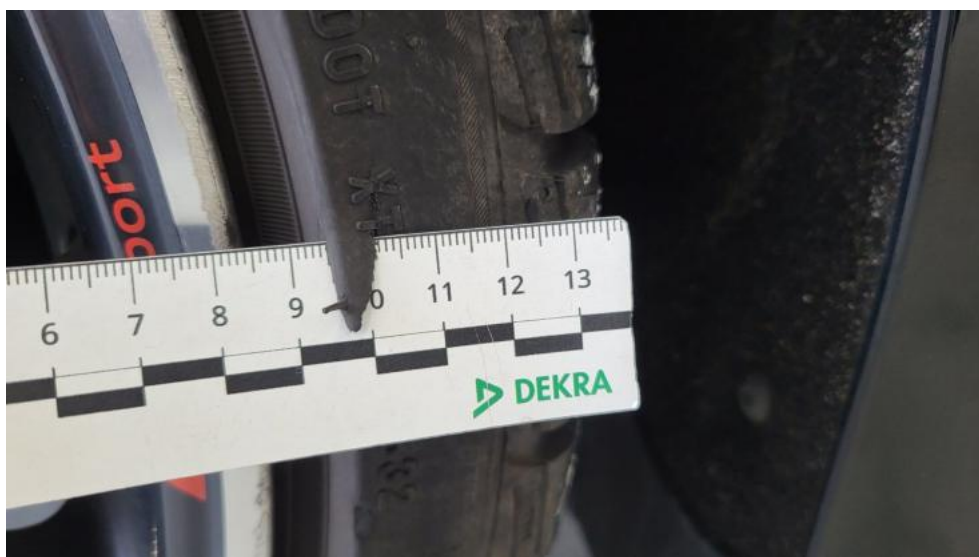
**Fot. 53.**

Opona tylna P - Pęknięcie/rozerwanie 1

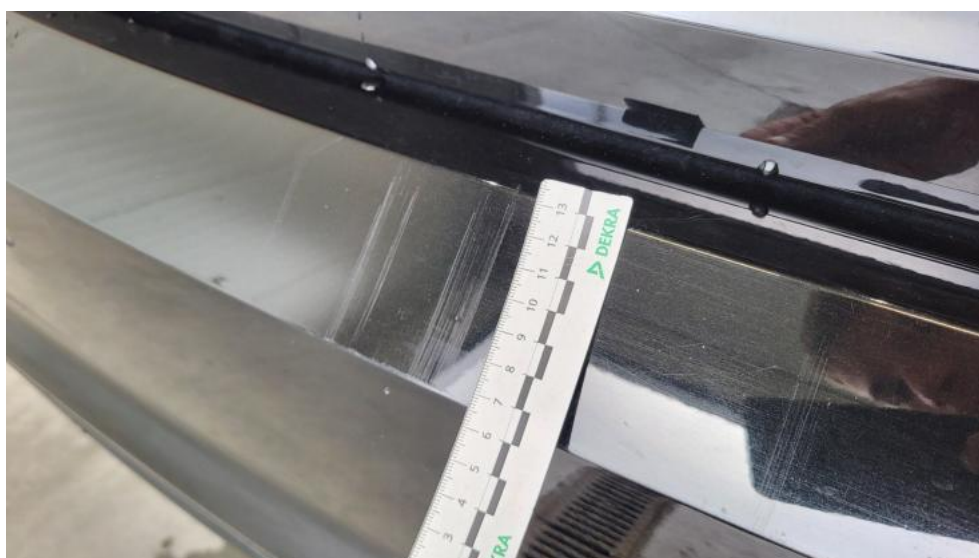
**Fot. 54.**

Zderzak tylny - Rysa/odprysk 1

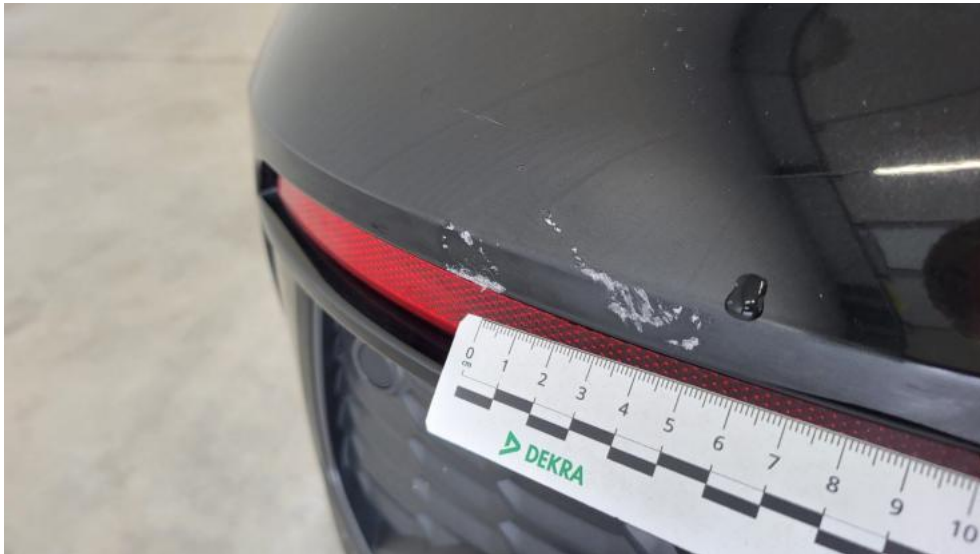
**Fot. 55.**

Zderzak tylny - Rysa/odprysk 2

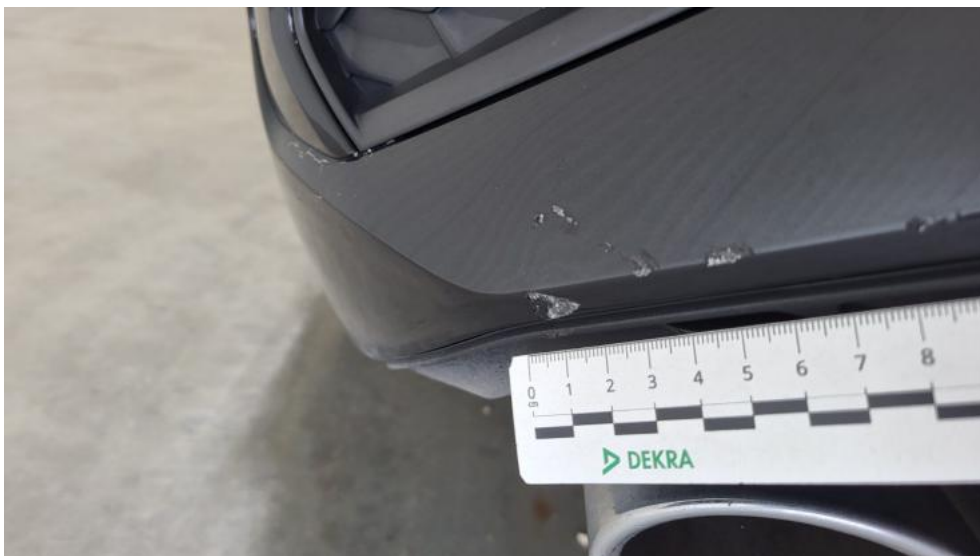
**Fot. 56.**

Zderzak tylny() - Rysa/odprysk 3

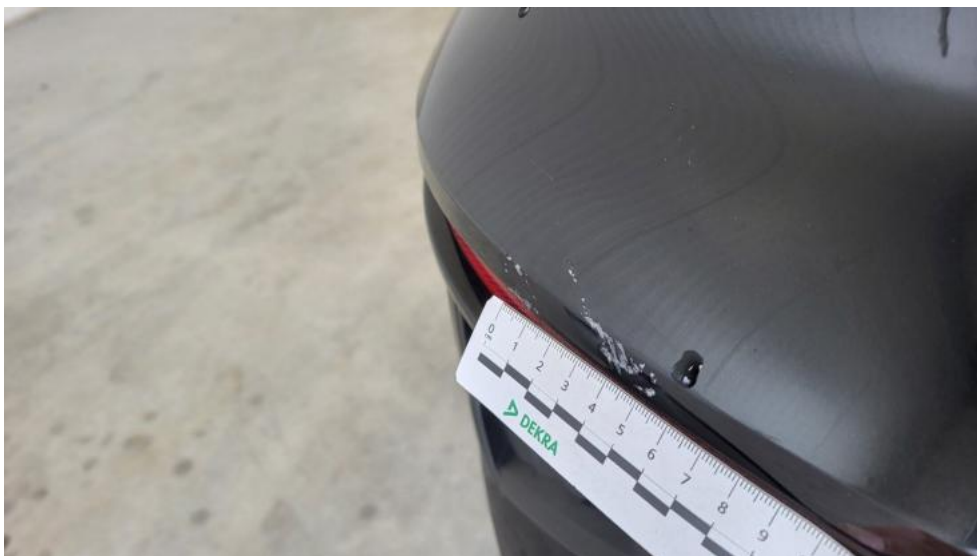
**Fot. 57.**

Zderzak tylny - Wgniecenie/odkształcenie 1

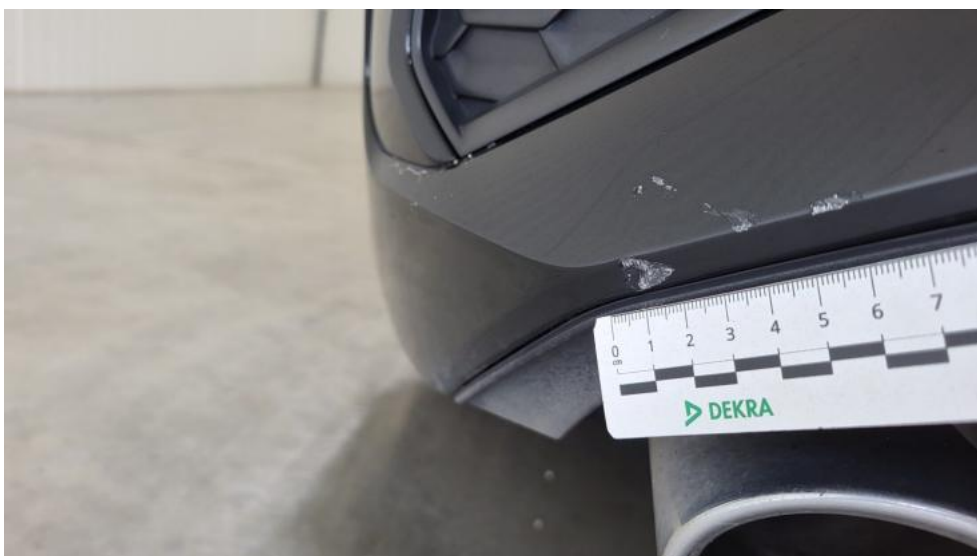
**Fot. 58.**

Zderzak tylny - Wgniecenie/odkształcenie 2

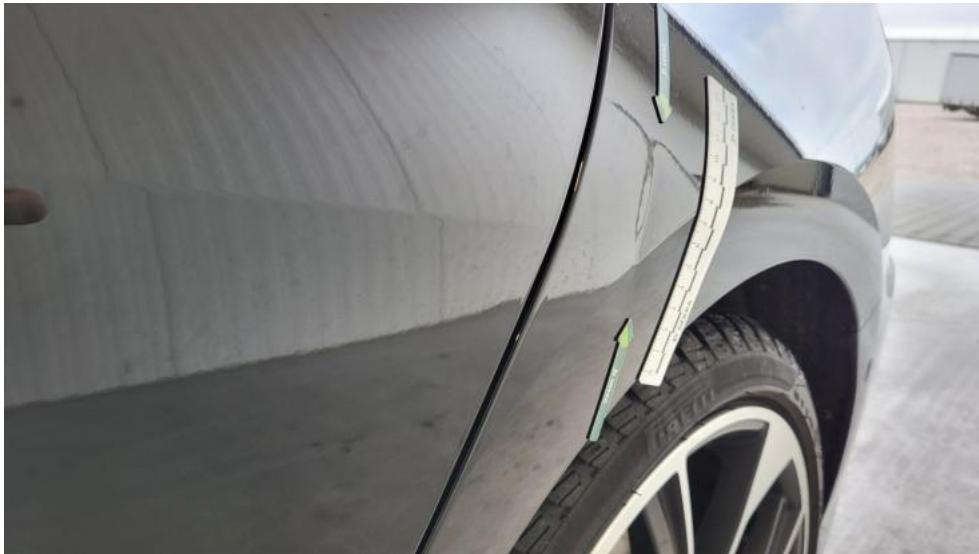
**Fot. 59.**

Błotnik tylny L / Ściana boczna L - Wgniecenie/odkształcenie 1

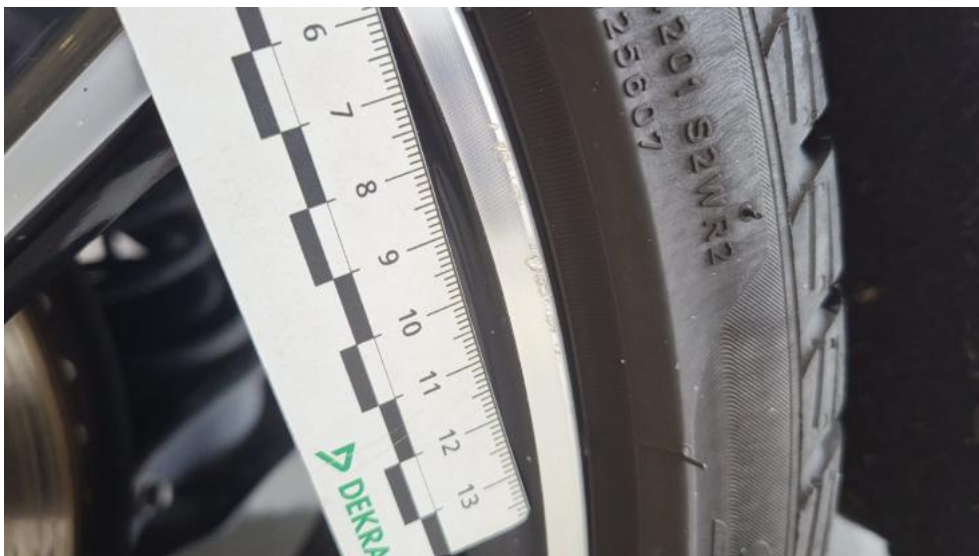
**Fot. 60.**

Felga aluminiowa tylna L - Rysa/odprysk 1

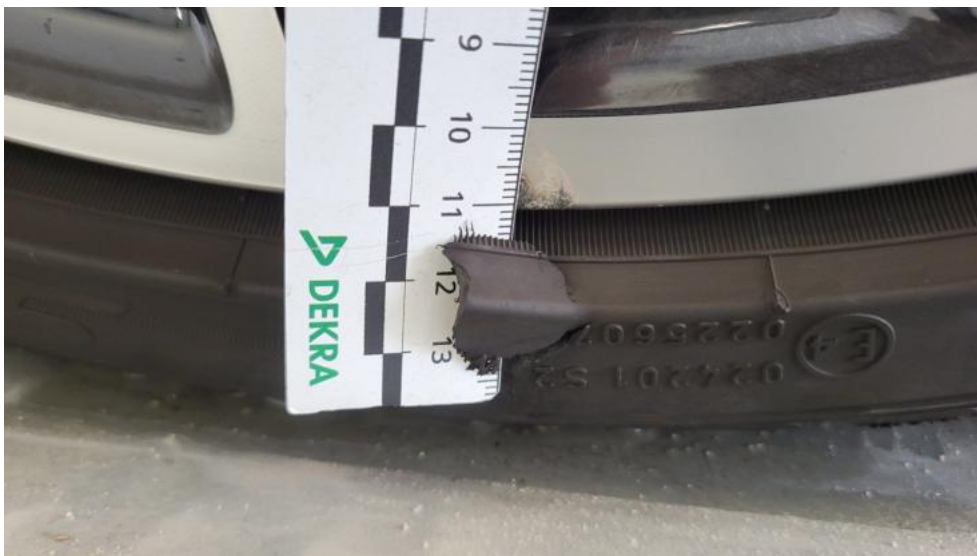
**Fot. 67.**

Opona przednia L - Pęknięcie/rozerwanie 1

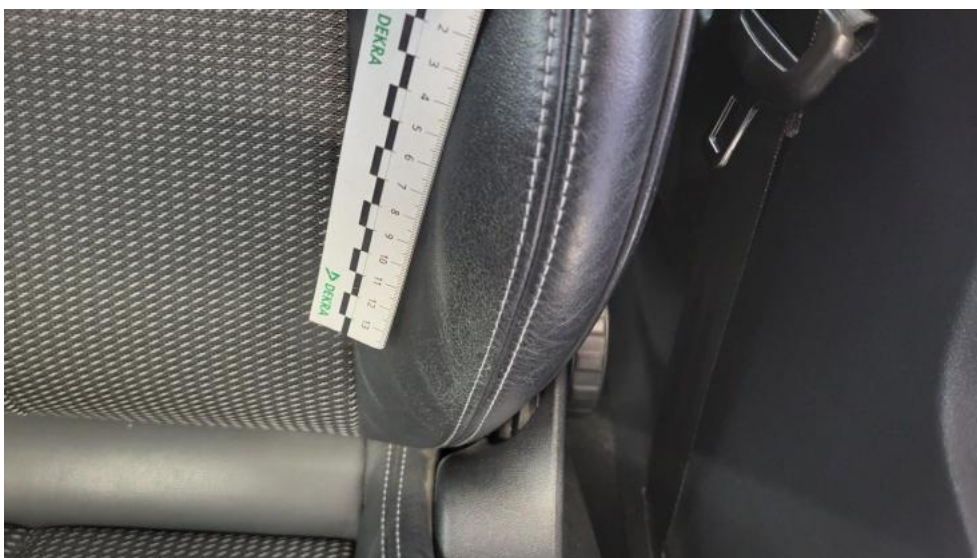
**Fot. 68.**

Fotel prz. lew. - Rysa/odprysk 1

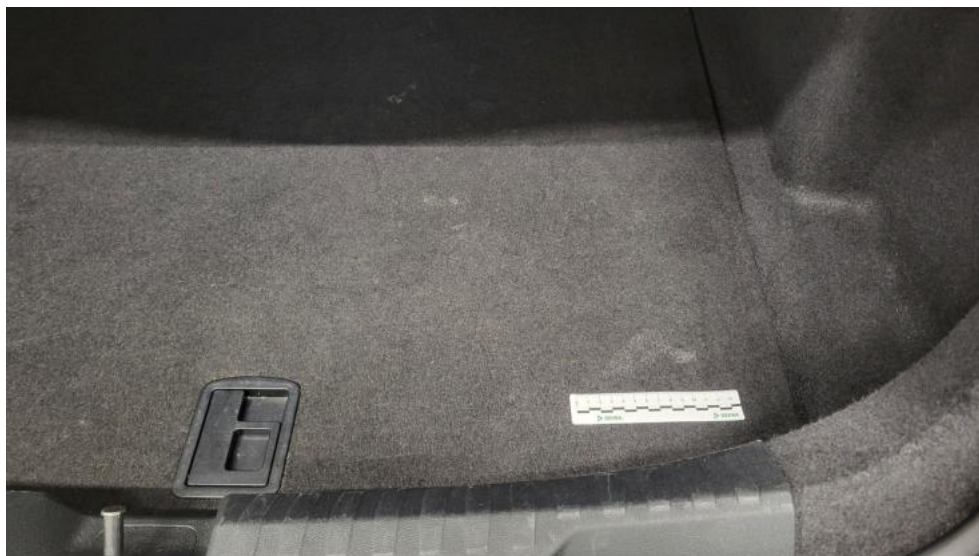
**Fot. 69.**

Wykładzina podłogi bagażnika - Inne 1
