DEKRA's commission No. : PKOL(W)/LODZ/13399/26/02/18
 commission/ damage No. : 24/055435
 Date of commission: 18-02-2026

Group of objects (Eurotax)	cars
EC code (Eurotax)	0162841
Manufacturer	RENAULT
Model	Captur 24-
Type / version	Captur 1.0 TCe Evolution LPG
Body type	hatchback
Number of doors / seats	5/5
Curb weight [kg]	1281
Gross vehicle weight [kg]	1775
Wheelbase 1/2	2639
Engine type	G
Pollution reduction system	GPF
Engine capacity [ccm]	999
Engine Power [hp/kW]	90/67
Gearbox	manual
Registration /record No.	EL5LW40
VIN / serial number	VF1RJB00373934340
Date of first registration	24-12-2024
Date of next. tech. test	24-12-2025
Year of manufacture	2024
Readout [km]	29 187 (read)
Body color / type of coating	white/double-layered, metallized

Measurement of thickness of the vehicle lacquer coating

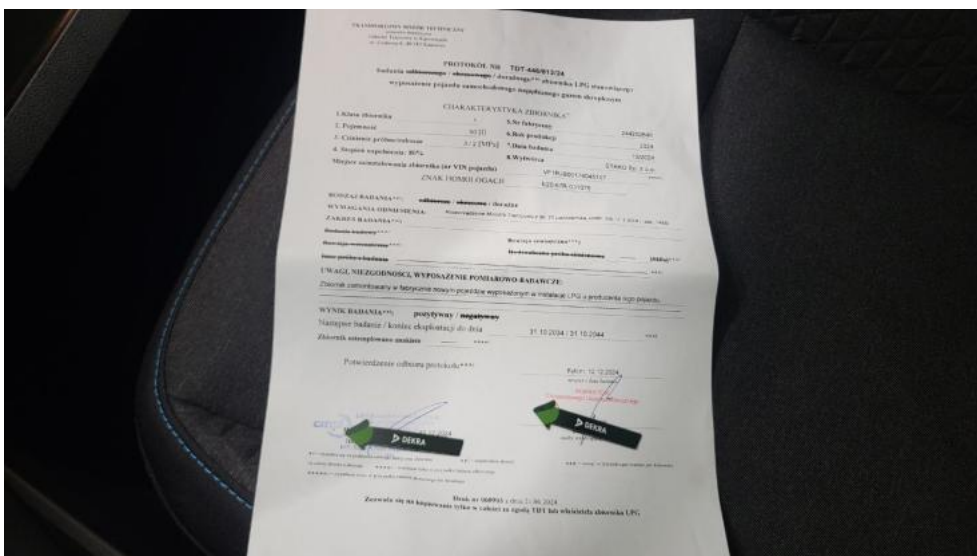
Dostarczono ksero pozwolenia czasowego. Aktywna kontrolka serwisu. Informacja wykonaj przegląd. Rysy na samochodzie. Pojazd zasilany gazem. Brak homologacji na zbiornik gazu.

Photo 32.
Dokumentacja instalacji gazowej

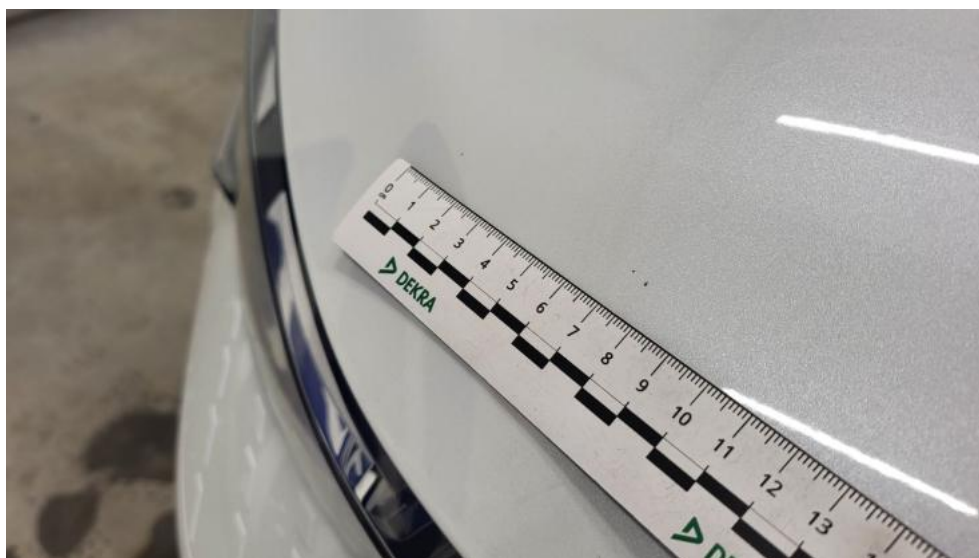
Photo 40.
Pokrywa komory silnika - Rysa/odprysk 1

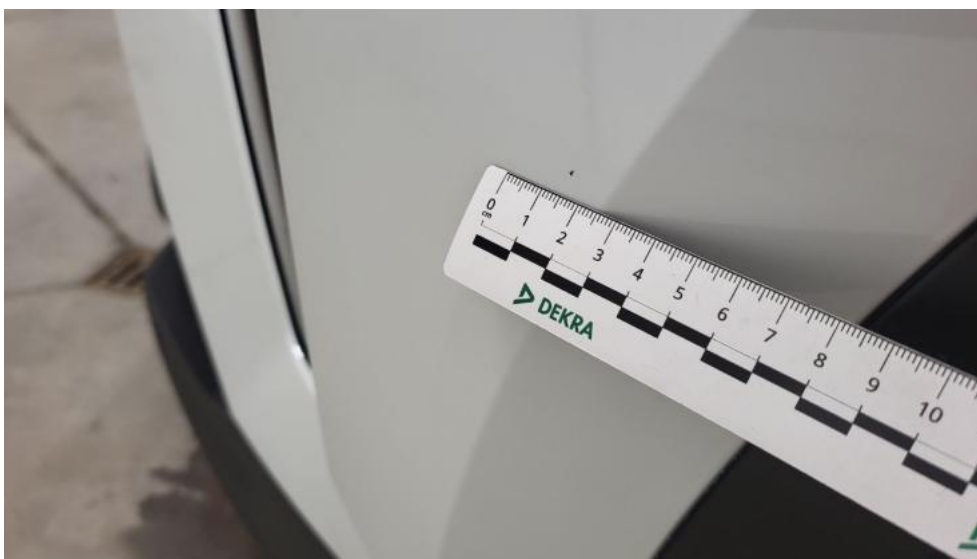
Photo 41.
Zderzak - Rysa/odprysk 1

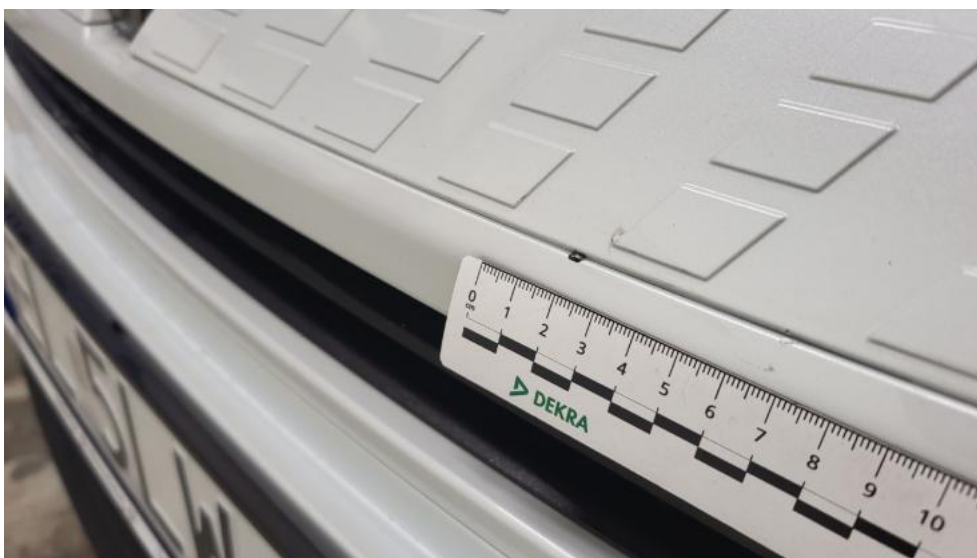
Photo 42.
Zderzak - Rysa/odprysk 2

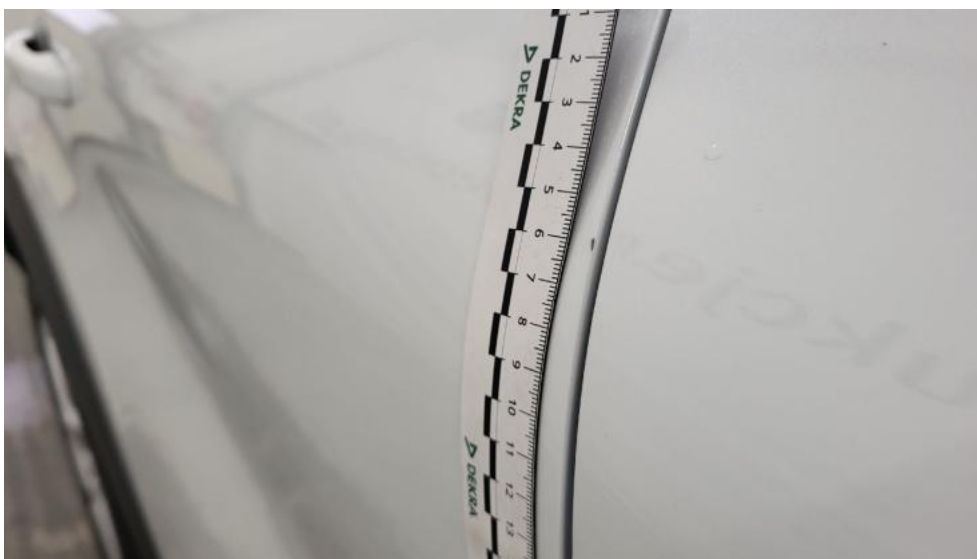
Photo 43.

Drzwi tylne P - Rysa/odprysk 1

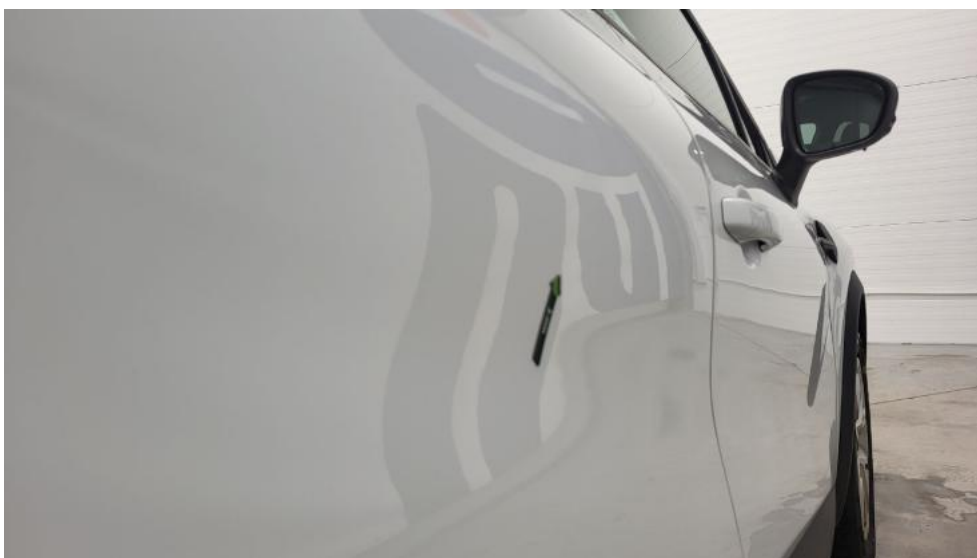
Photo 44.

Drzwi tylne P - Wgniecenie/odkształcenie 1

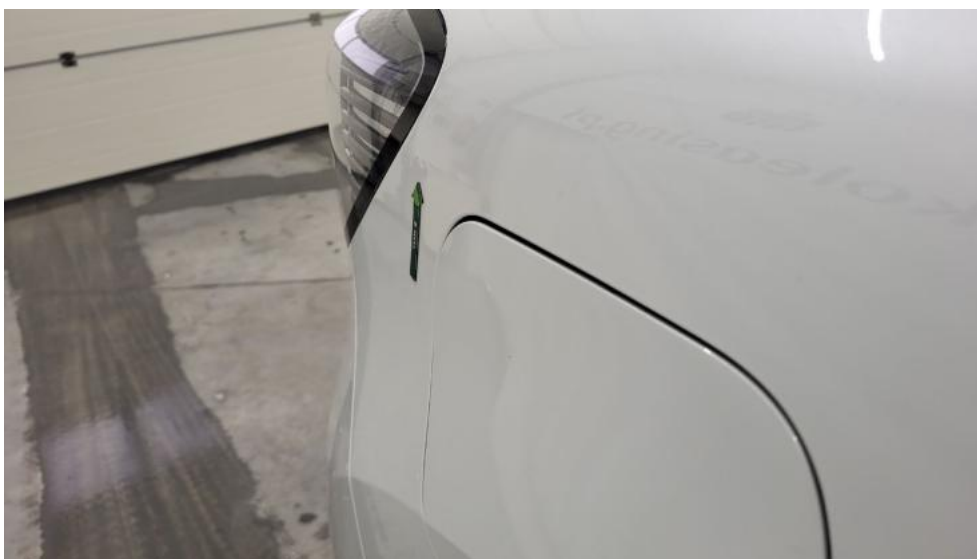
Photo 45.
Błotnik tylny P / Ściana boczna P - Wgniecenie/odkształcenie 1

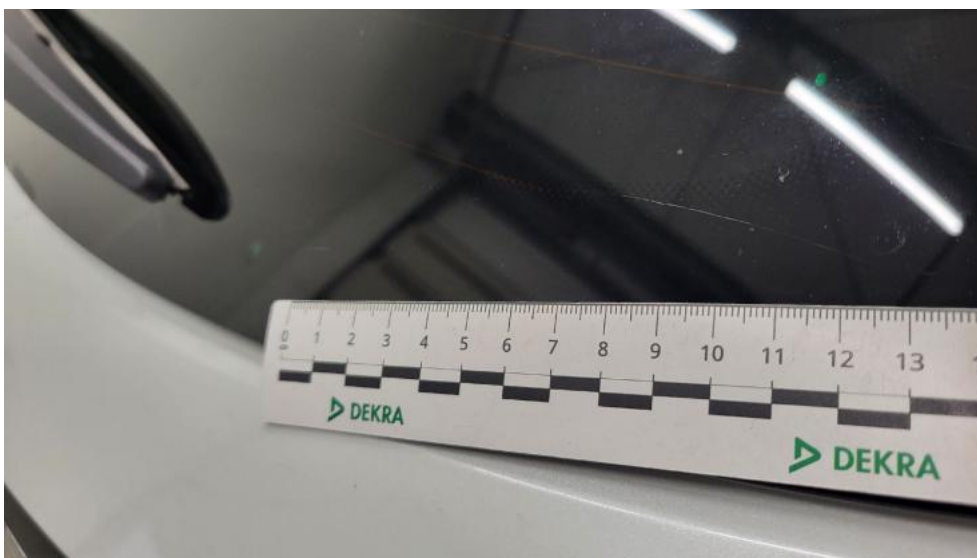
Photo 46.
Szyba tylna - Rysa/odprysk 1

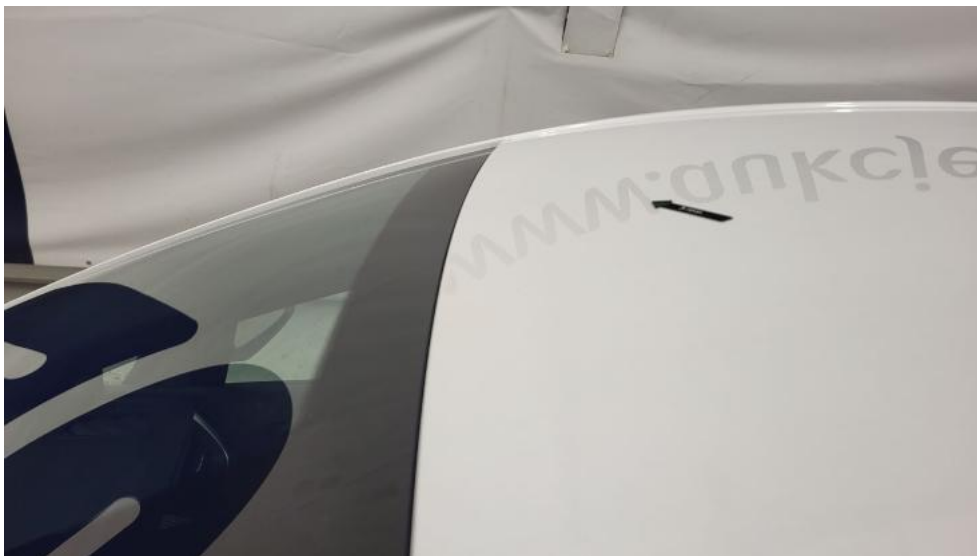
Photo 47.

Dach - Wgniecenie/odkształcenie 1

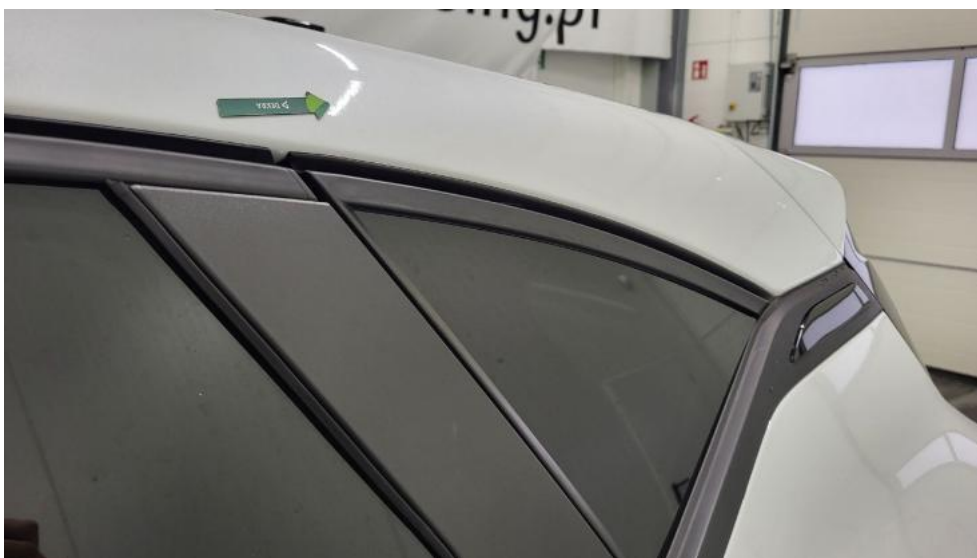
Photo 48.

Błotnik tylny L / Ściana boczna L - Wgniecenie/odkształcenie 1

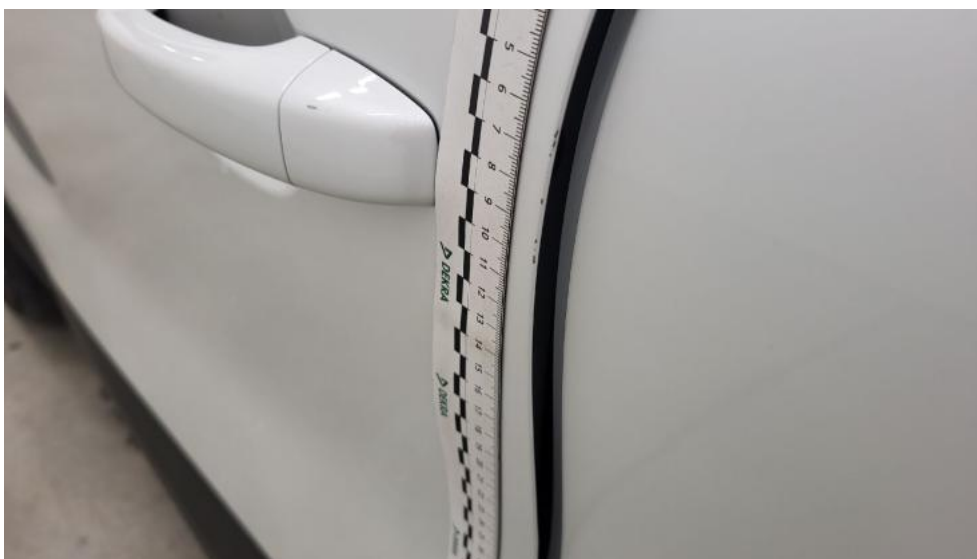
Photo 49.

Drzwi przed L - Rysa/odprysk 1

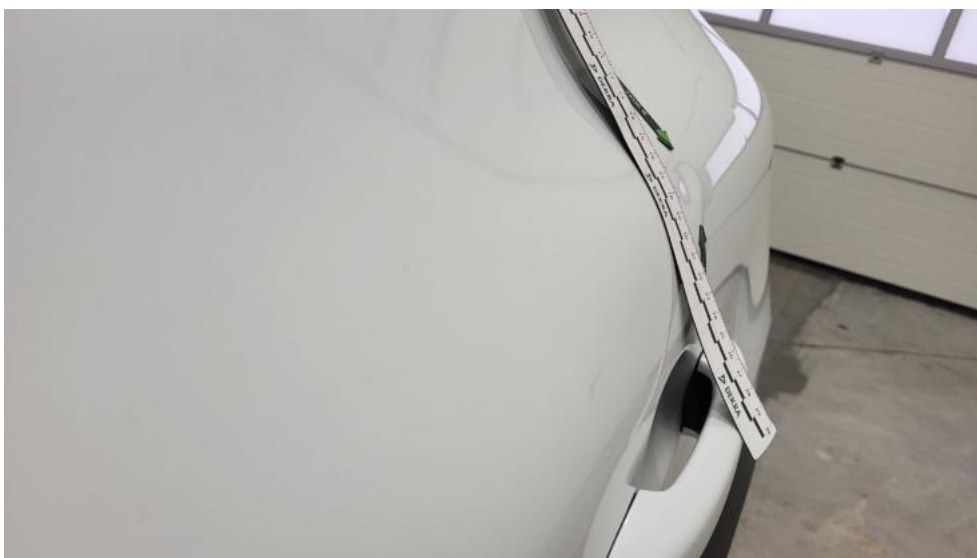
Photo 50.

Drzwi tylne L - Wgniecenie/odkształcenie 1

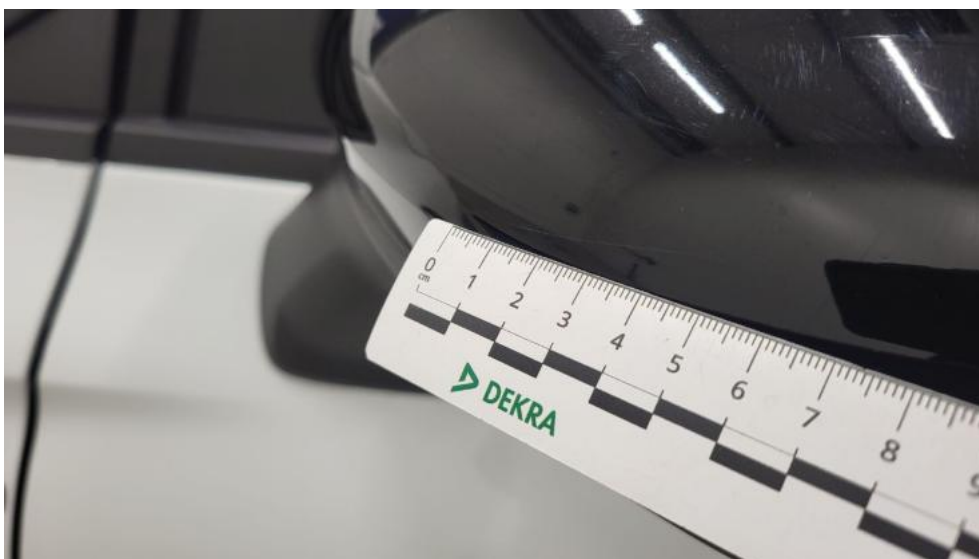
Photo 51.

Lusterko zew L - Rysa/odprysk 1

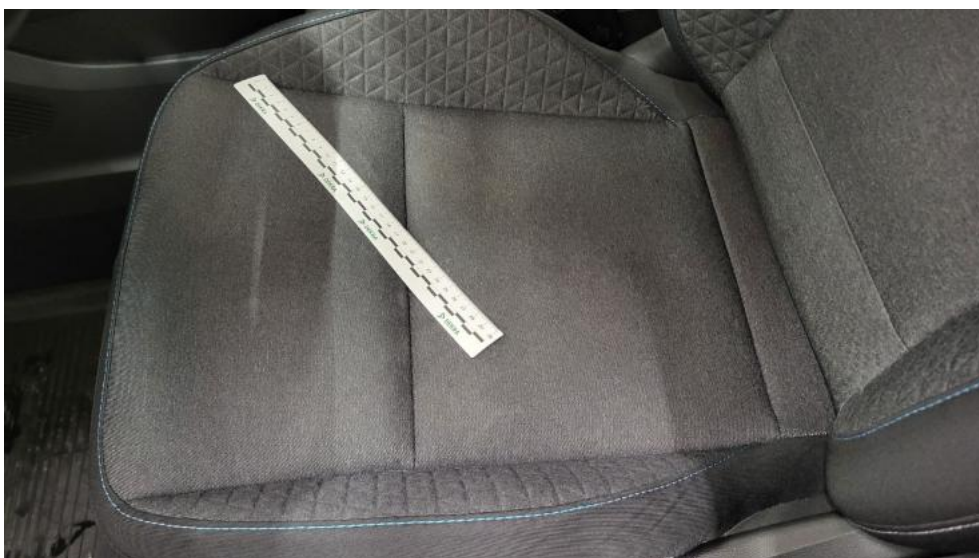
Photo 52.

Fotel prz. lew. - Inne 1

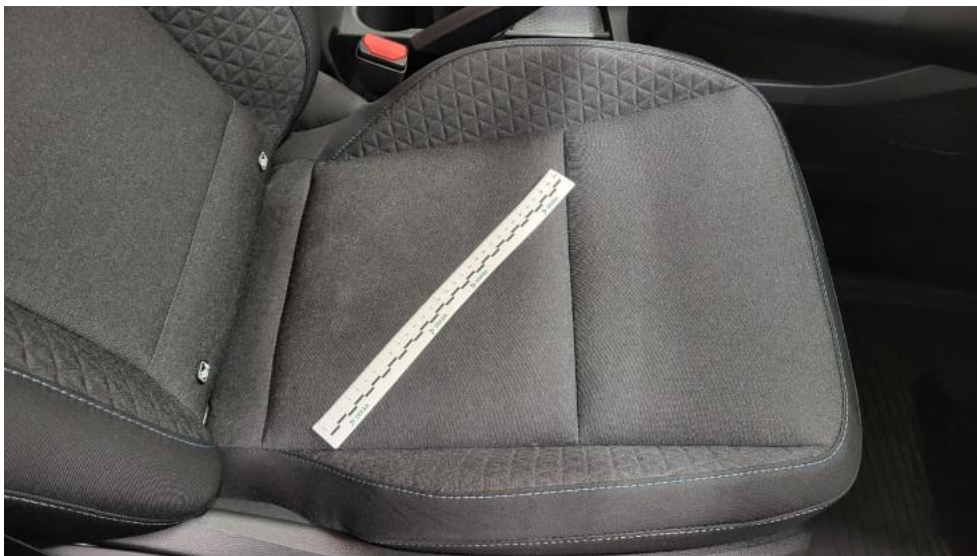
Photo 53.
Fotel prz. praw. - Inne 1

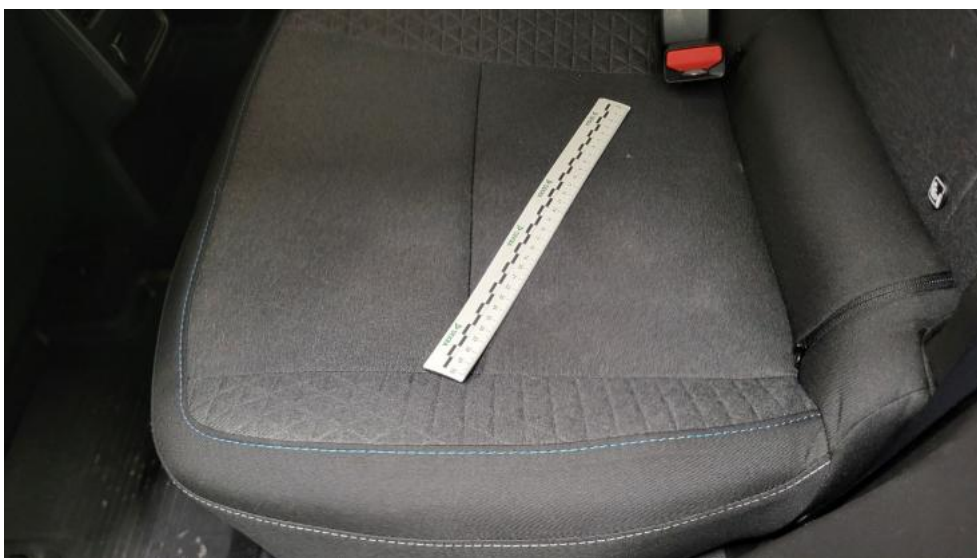
Photo 54.
Kanapa tyl. - Inne 1
