DEKRA's commission No. : PKOL(W)/LODZ/23483/26/03/17  
commission/ damage No. : 24/029392  
Date of commission: 17-03-2026

**DEKRA Poland - Headquarters**  
02-673 Warszawa, ul. Konstruktorska 12A

| Manufacturer | DACIA |
| Model | Sandero 21-25 |

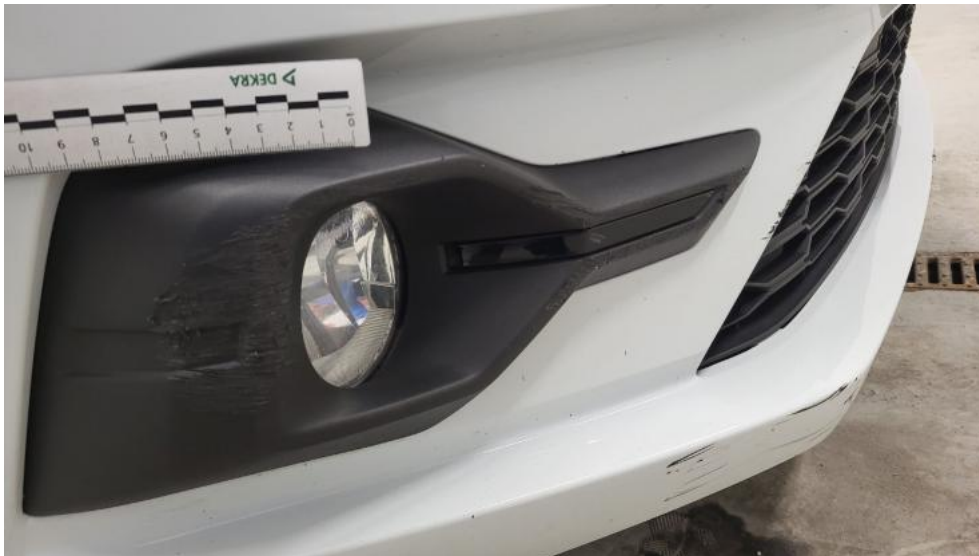
**Photo 39.**

Kratka/zaślepka halogenu P - Rysa/odprysk 1

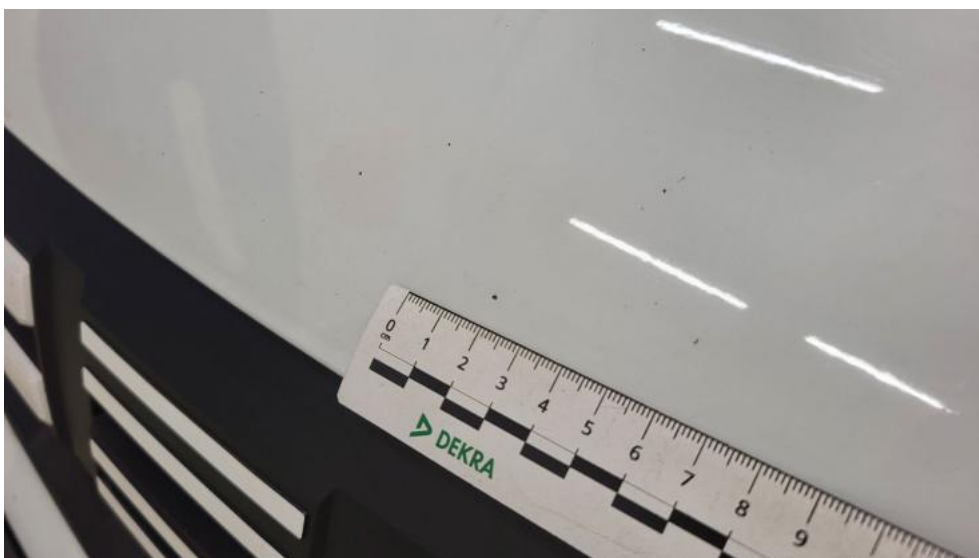
**Photo 40.**

Pokrywa komory silnika - Rysa/odprysk 1

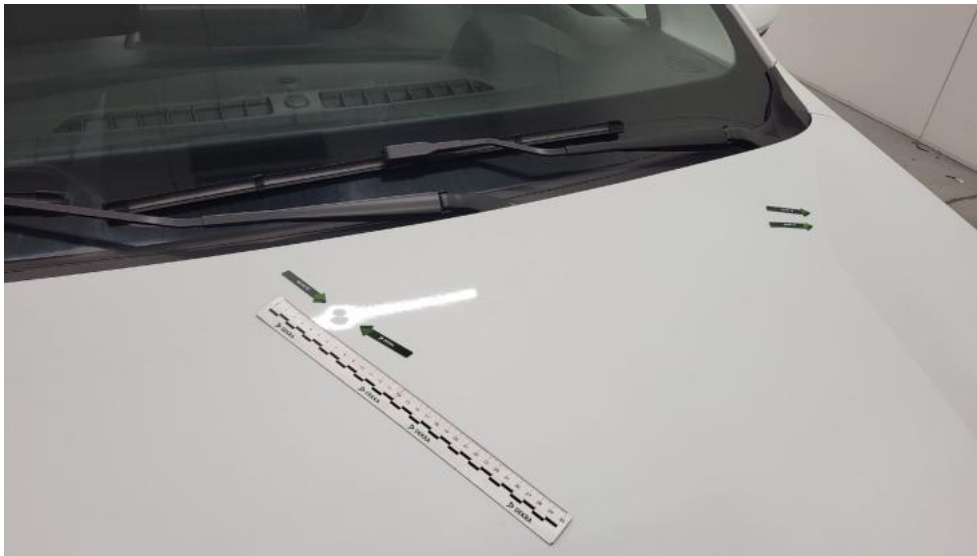
**Photo 41.**

Pokrywa komory silnika - Wgniecenie/odkształcenie 1

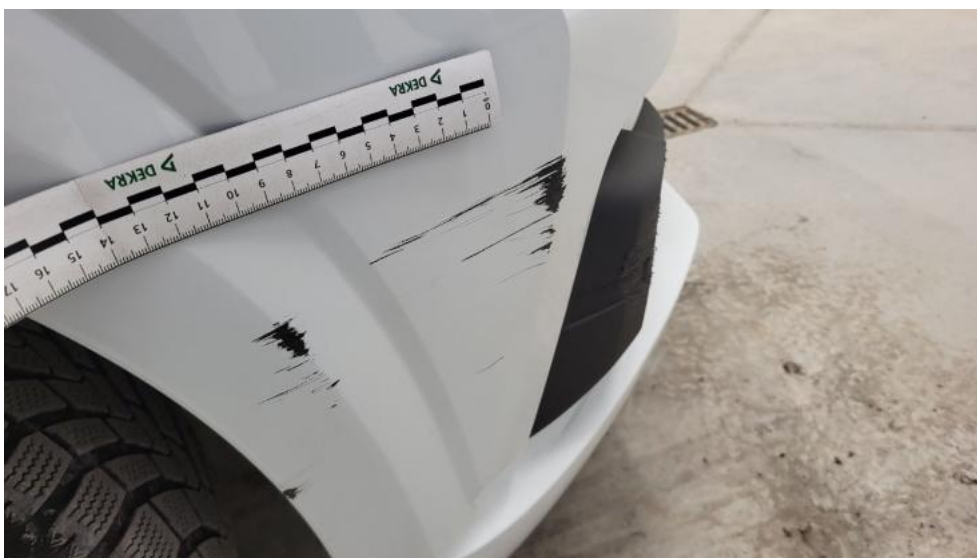
**Photo 42.**

Zderzak - Rysa/odprysk 1

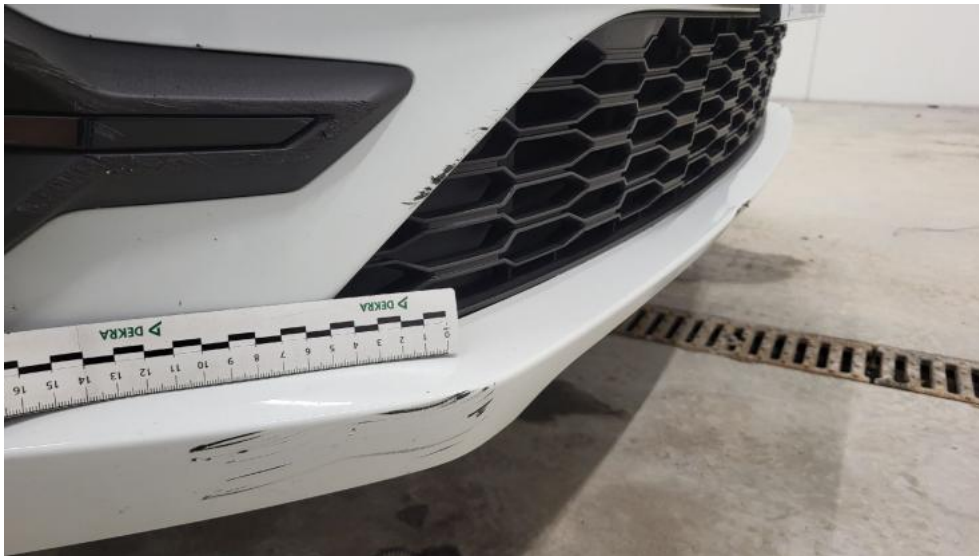
**Photo 43.**

Zderzak - Rysa/odprysk 2

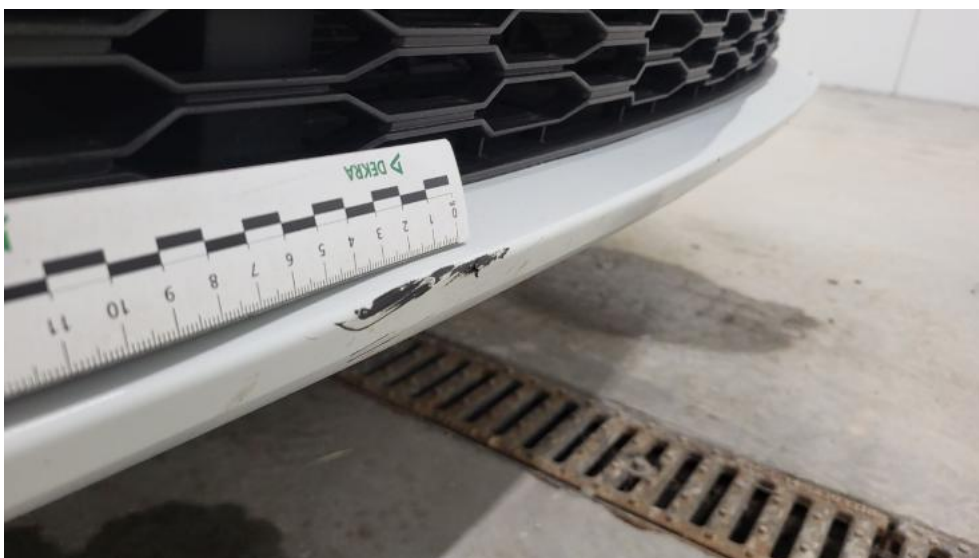
**Photo 44.**

Zderzak - Wgniecenie/odkształcenie 1

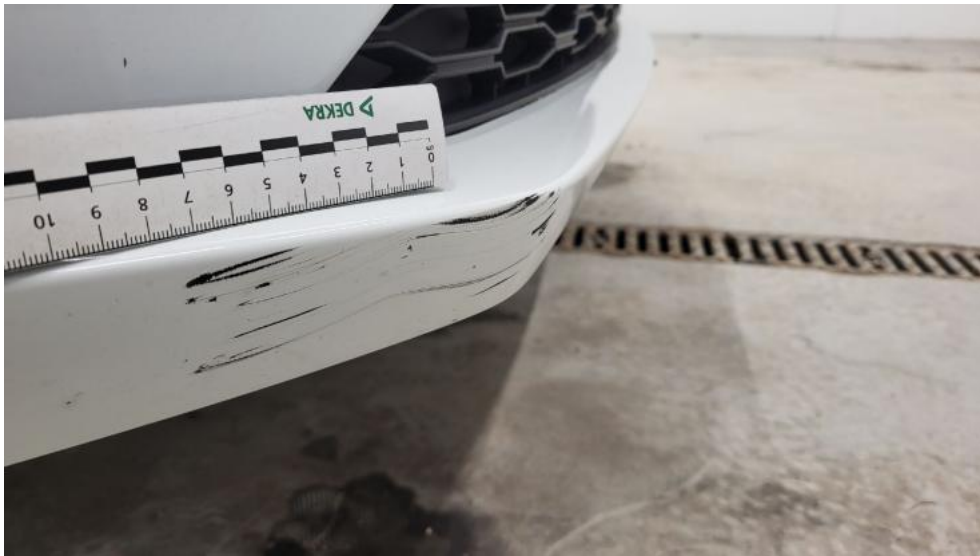
**Photo 45.**

Zderzak - Wgniecenie/odkształcenie 2

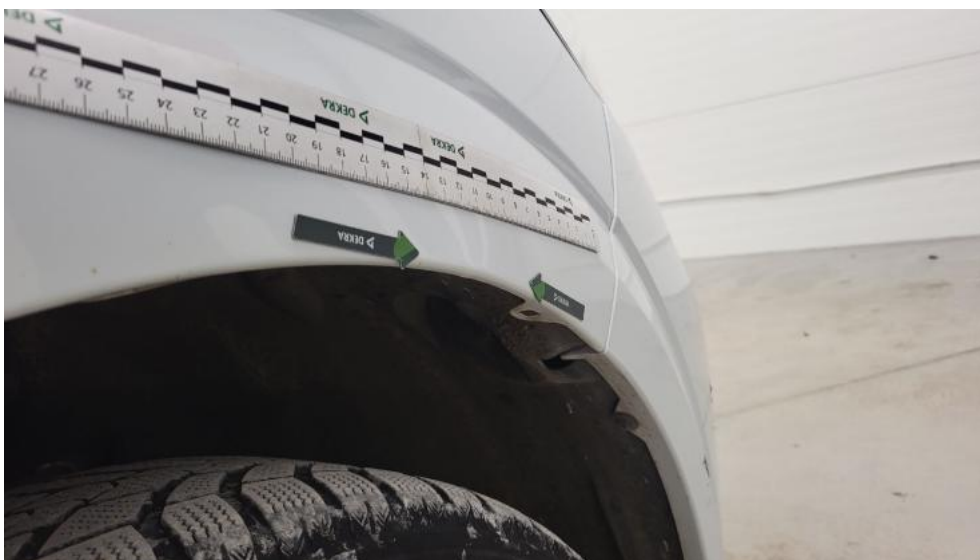
**Photo 46.**

Łotnik przedni P - Wgniecenie/odkształcenie 1

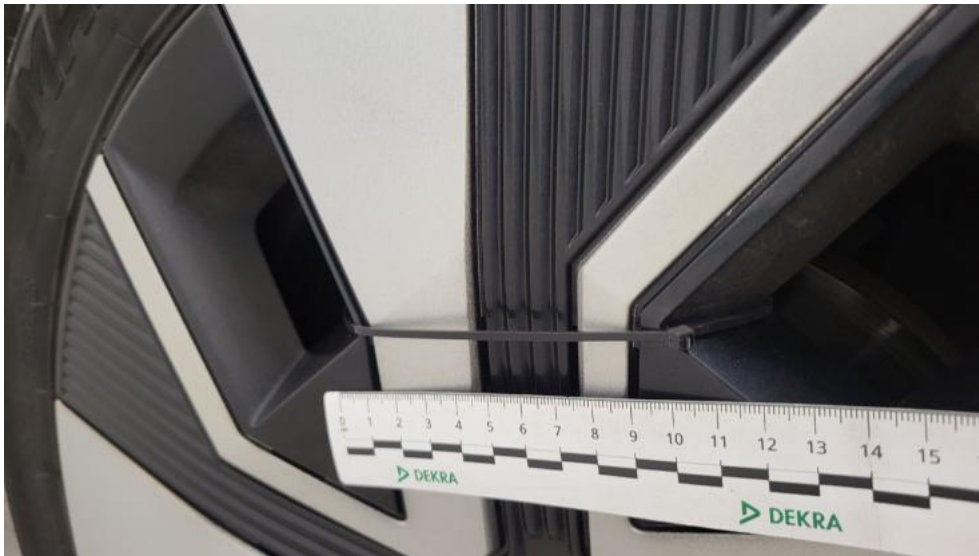
**Photo 47.**

Kołpak przedni P - Inne 1

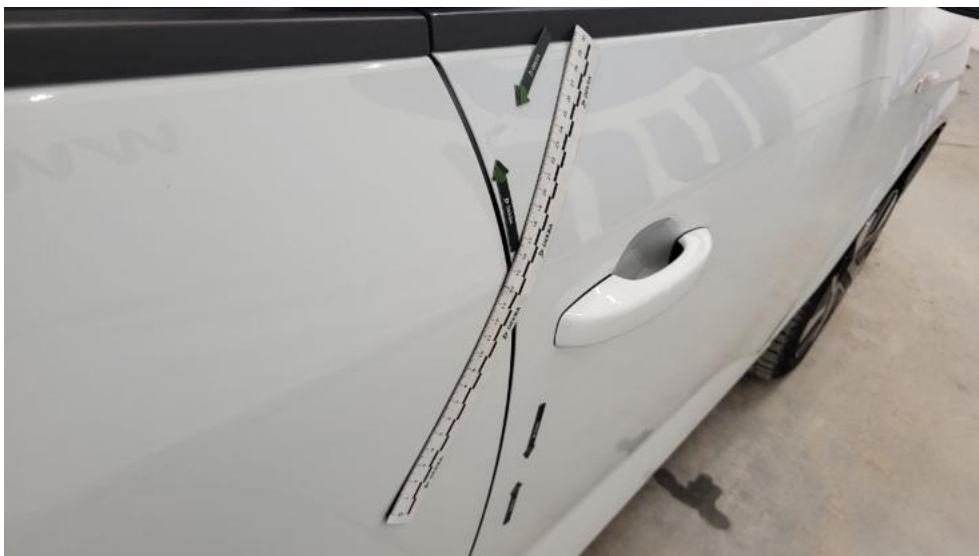
**Photo 48.**

Drzwi przednie P - Wgniecenie/odkształcenie 1

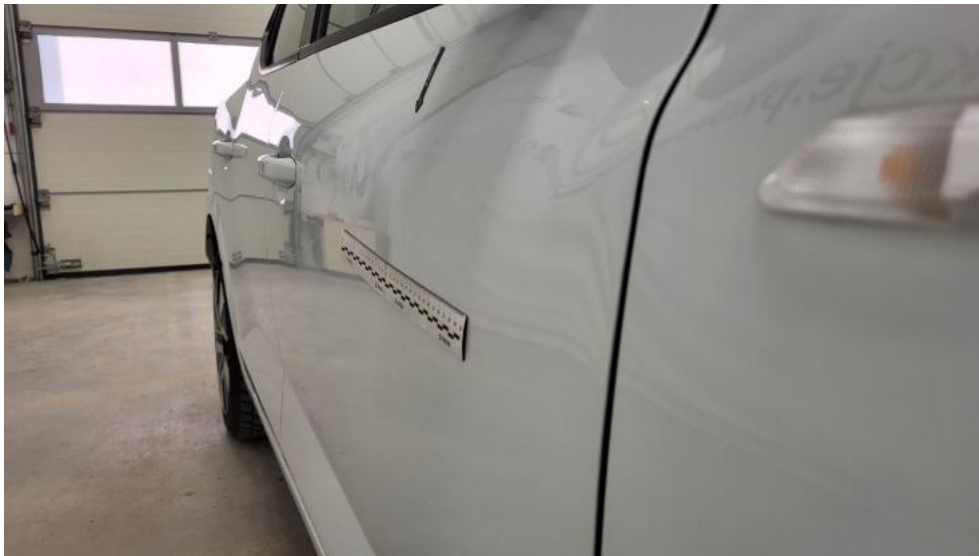
**Photo 49.**

Drzwi przednie P - Inne 1

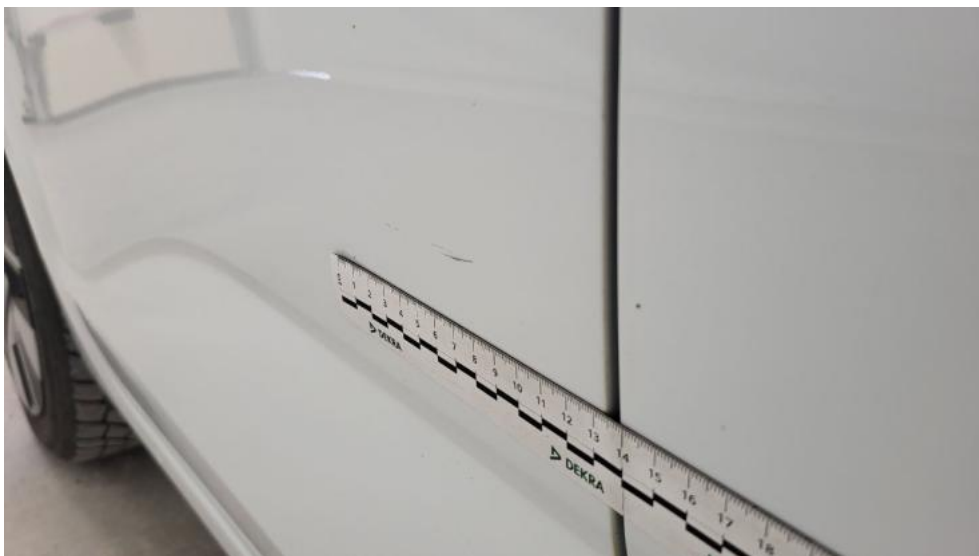
**Photo 50.**

Drzwi tylne P - Rysa/odprysk 1

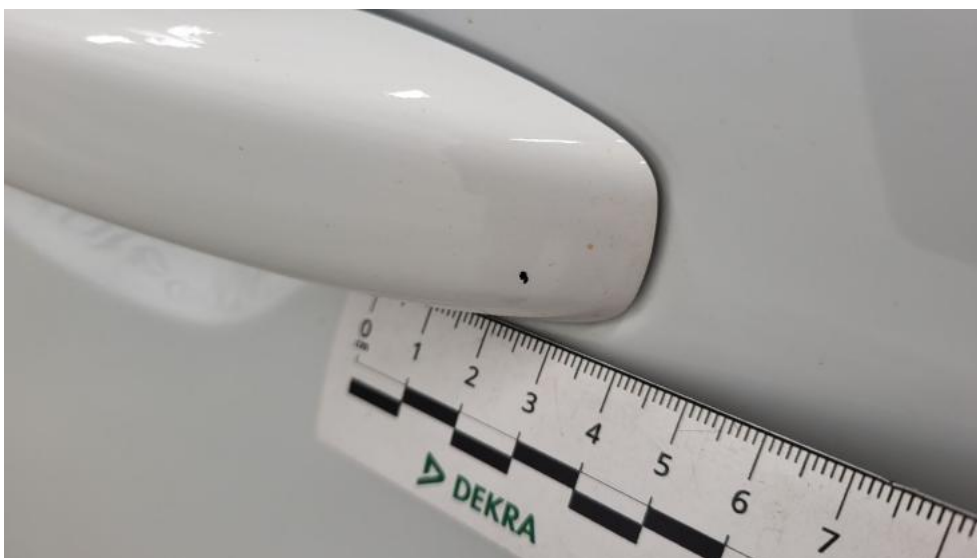
**Photo 52.**

Klamka drzwi prz P - Rysa/odprysk 1

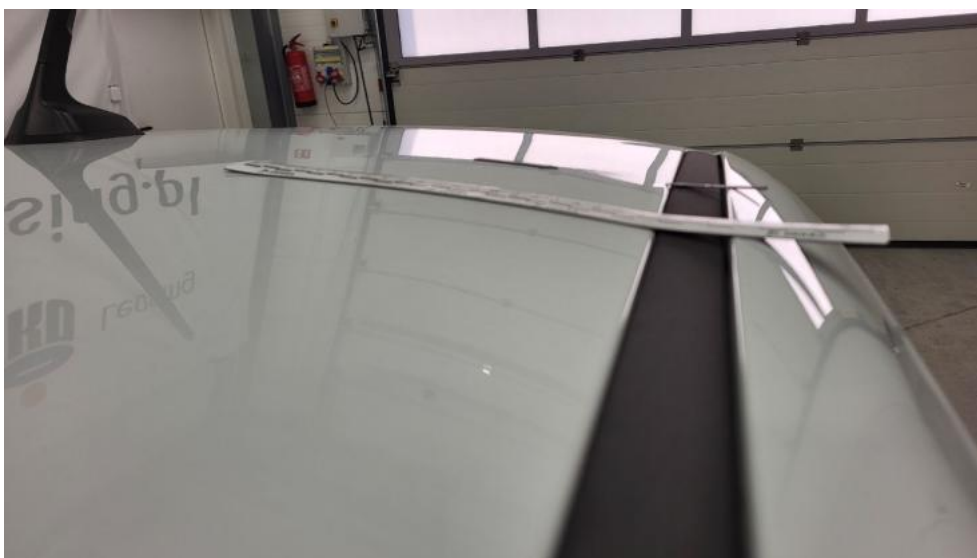
**Photo 56.**

Dach - Wgniecenie/odkształcenie 1

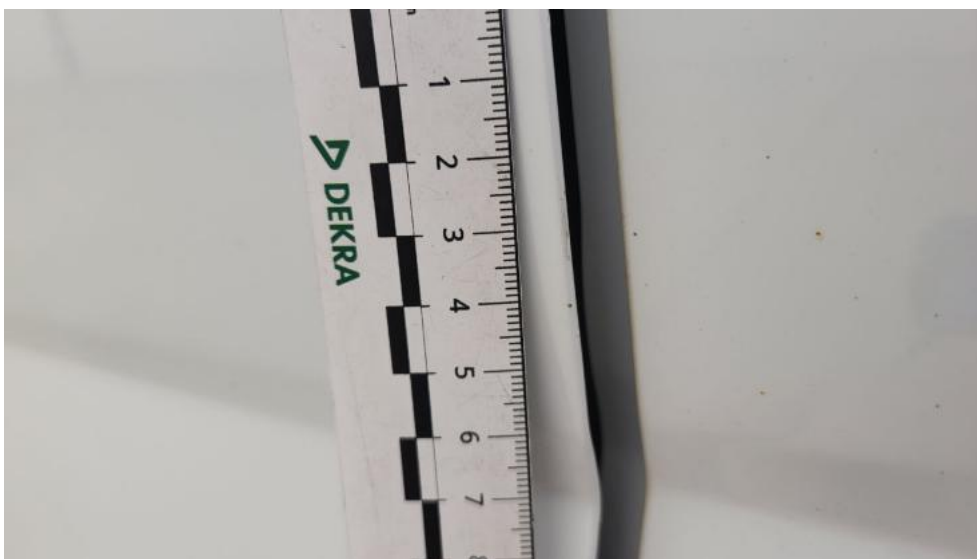
**Photo 59.**

Drzwi przed L - Rysa/odprysk 1

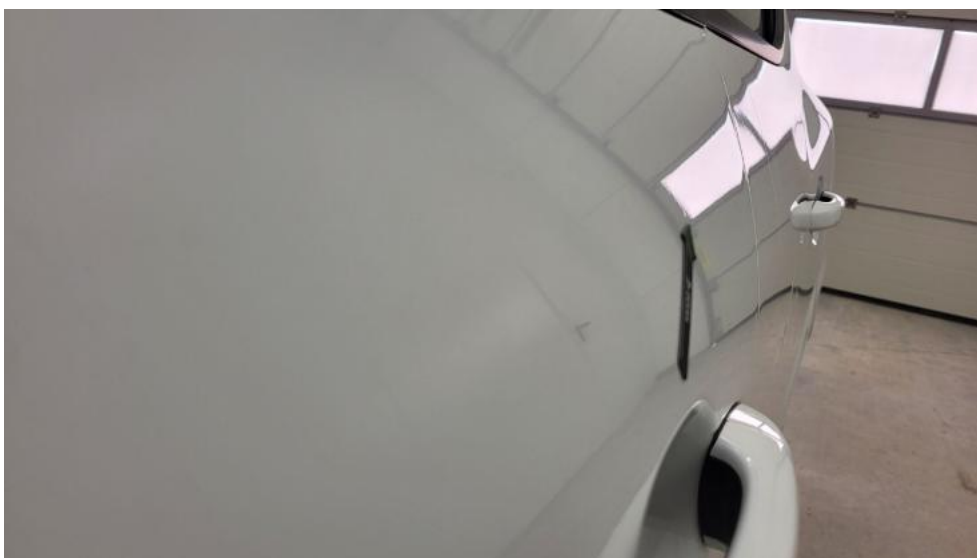
**Photo 60.**

Drzwi przed L - Wgniecenie/odkształcenie 1

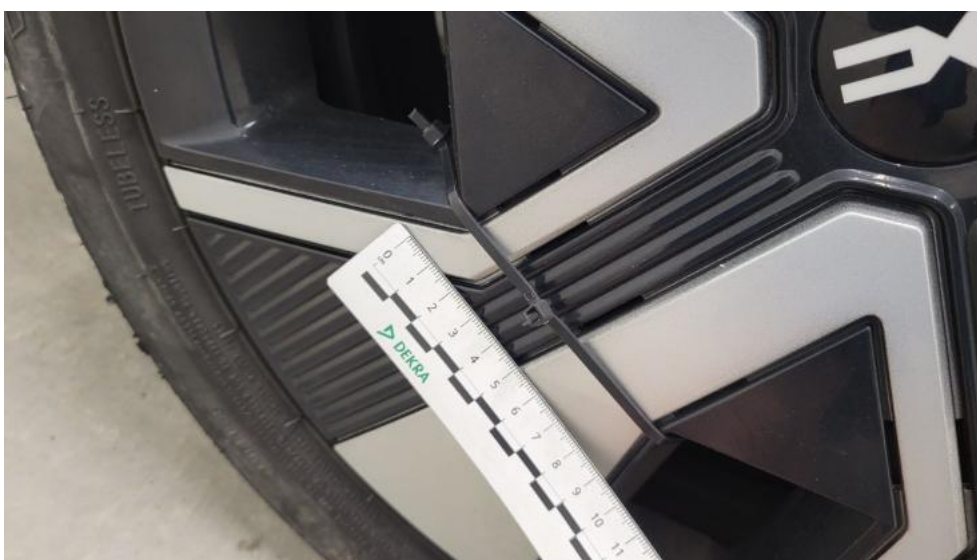
**Photo 62.**

Kołpak przedni L - Inne 1

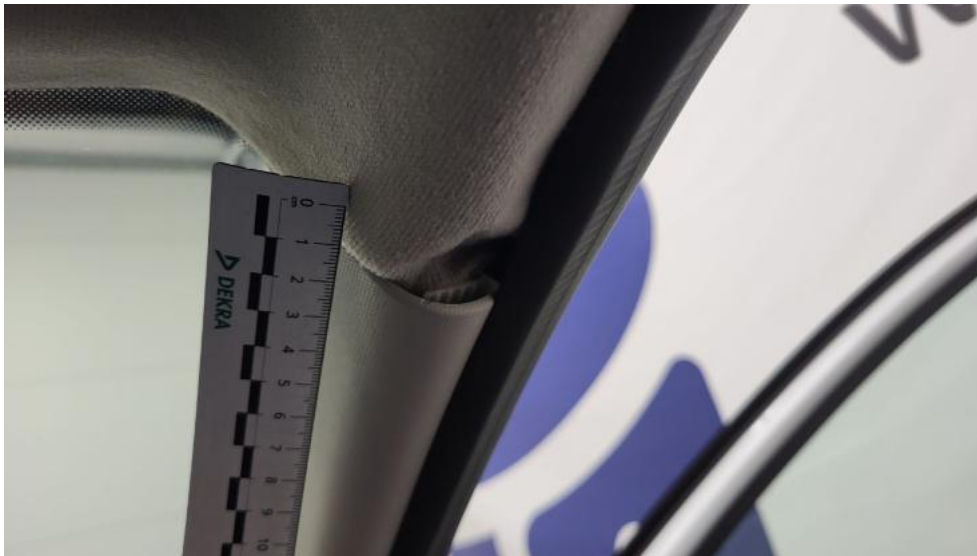
**Photo 71.**  
Podsufitka - Inne 2
