Nr zlecenia DEKRA: PKOL(W)/LODZ/16571/26/02/23  
Nr zlecenia/szkody: 22/036145  
Data zlecenia: 23-02-2026

| Producent | DACIA |
| Typ/wersja | Spring 27.4kWh Comfort Plus |
| Nr rejestracyjny | WU5071P |

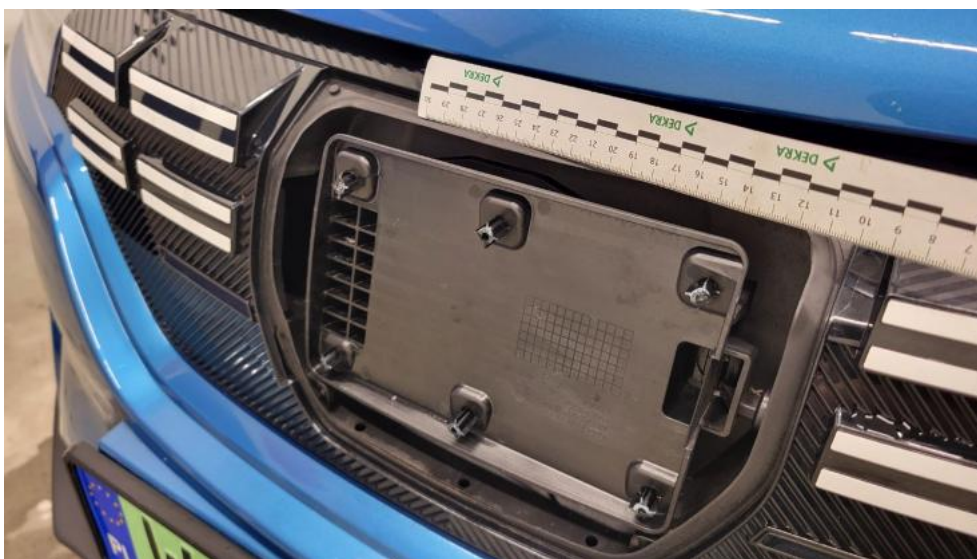
**Fot. 41.**  
Emblemat - Inne 1

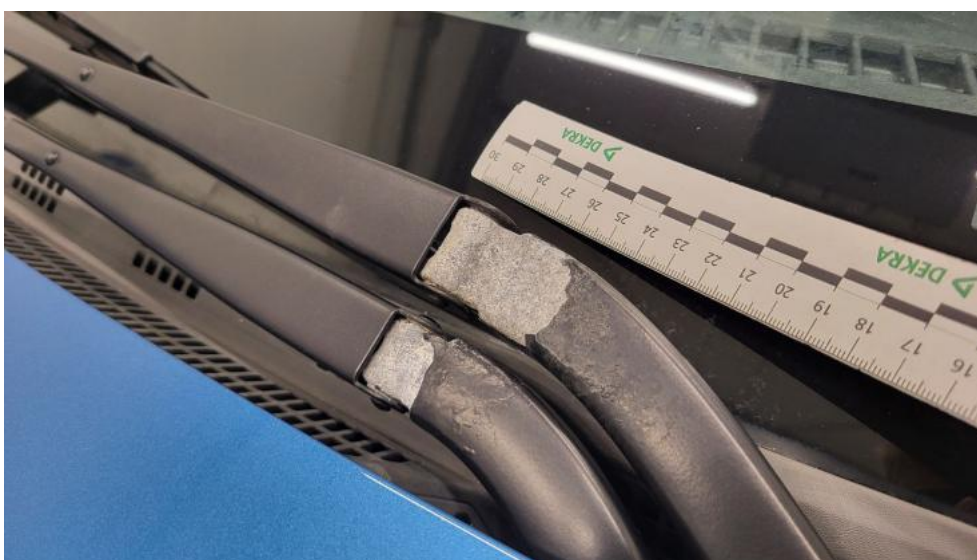
**Fot. 42.**  
Pióro wycieraczki szyby prz L - Rysa/odprysk 1

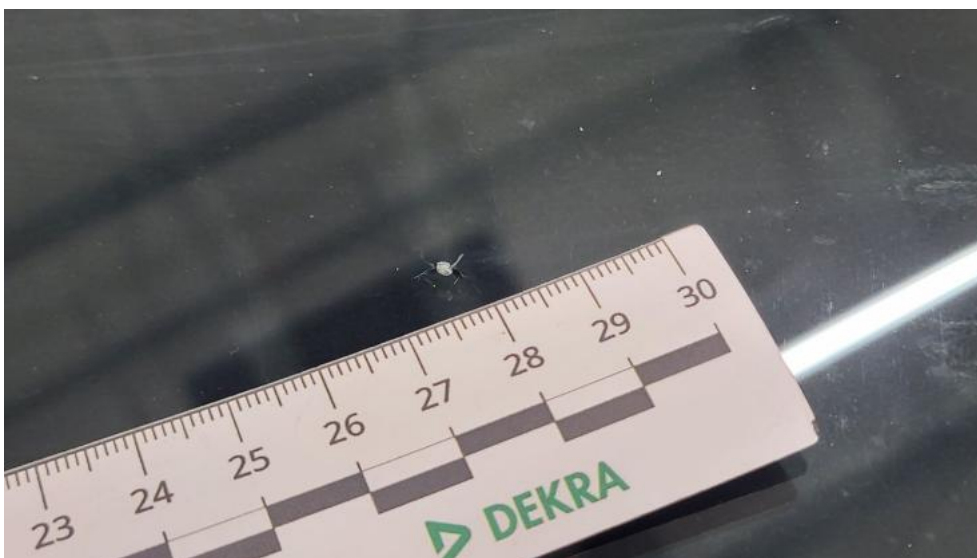
**Fot. 46.**

Brak dywaników z przodu i z tyłu. Brak półki bagażnika. niesprawne otwieranie pokrywy gniazda ładowania. Informacja wykonaj przegląd. niesprawny lewy reflektor. Odpryski na szybie czołowej. Rysy na samochodzie. Pojazd elektryczny. Dostarczono ksero pozwolenia czasowego.

Szyba czołowa - Pęknięcie/rozerwanie 1

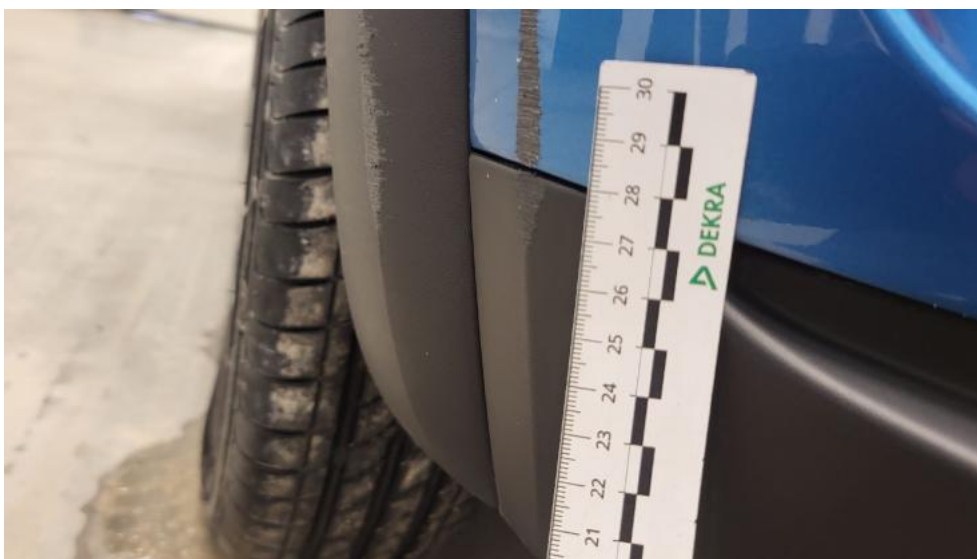
**Fot. 51.**

Zderzak przedni cz dolna - Rysa/odprysk 2

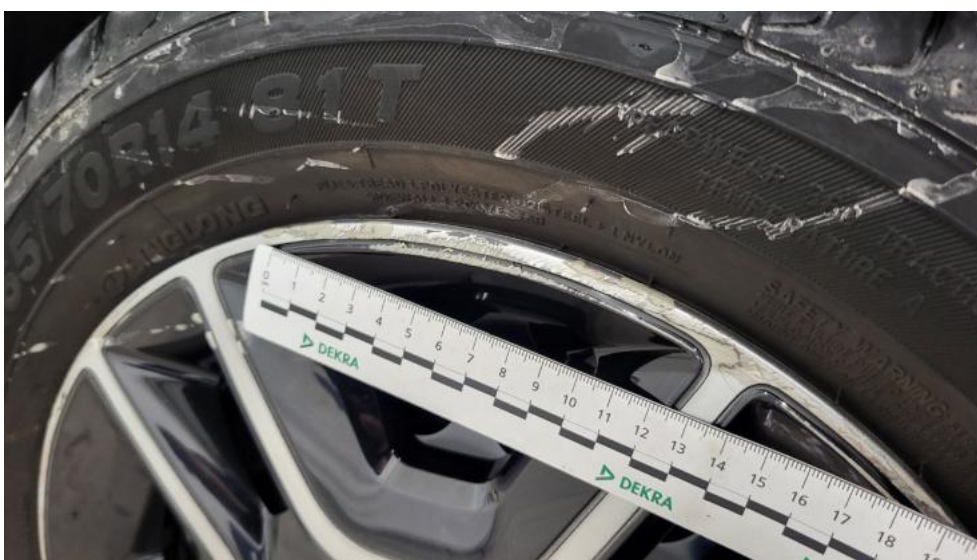
**Fot. 52.**

Kołpak przedni P - Rysa/odprysk 1

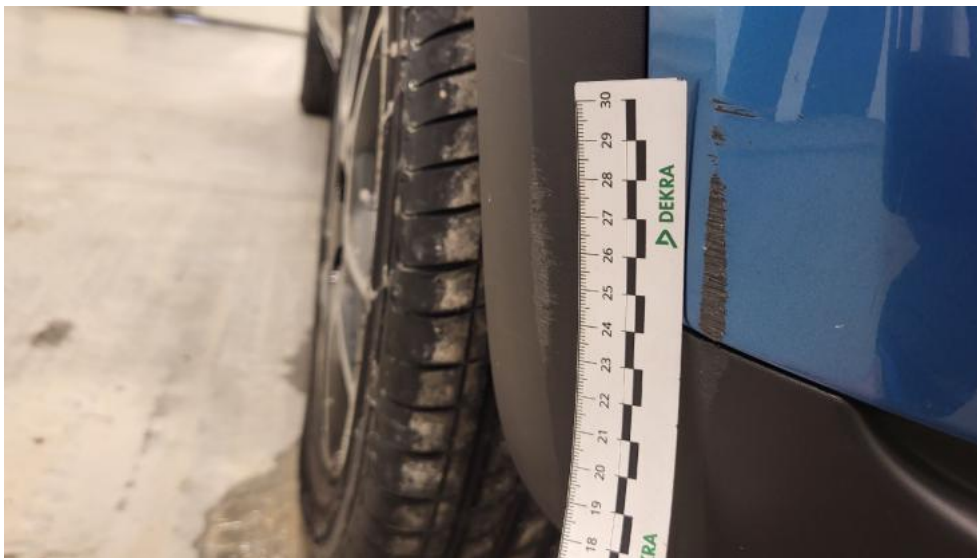
**Fot. 53.**

Listwa błotnika przedniego P - Rysa/odprysk 1

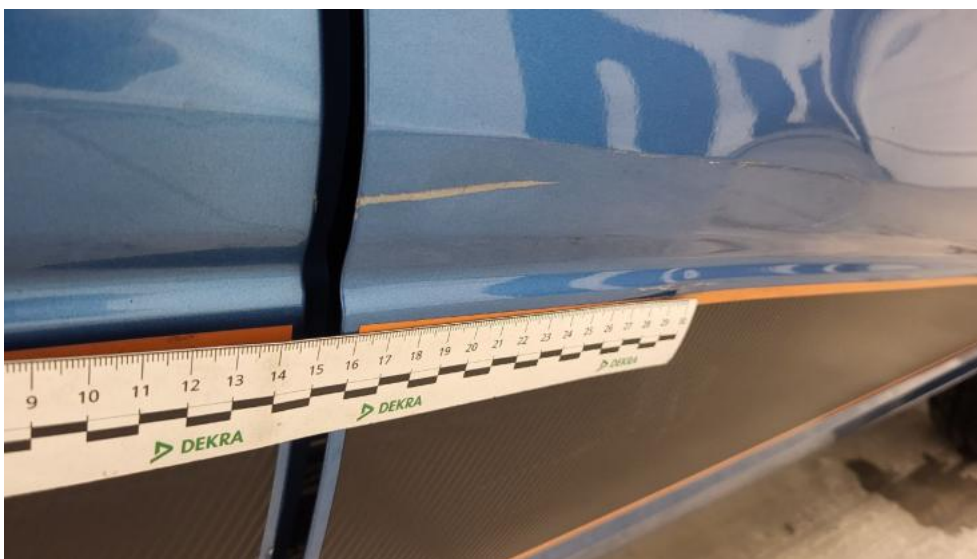
**Fot. 55.**

Drzwi przednie P - Rysa/odprysk 1

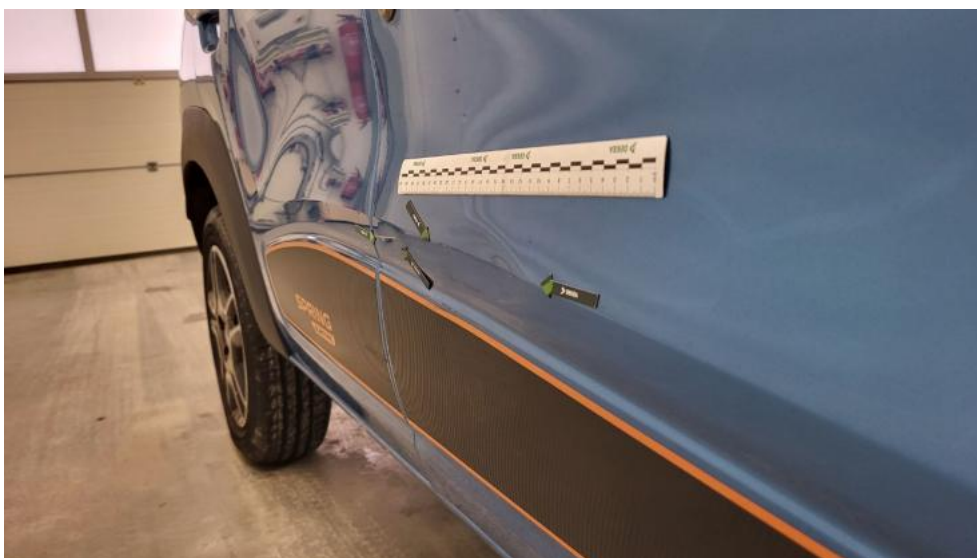
**Fot. 56.**

Drzwi przednie P - Wgniecenie/odkształcenie 1

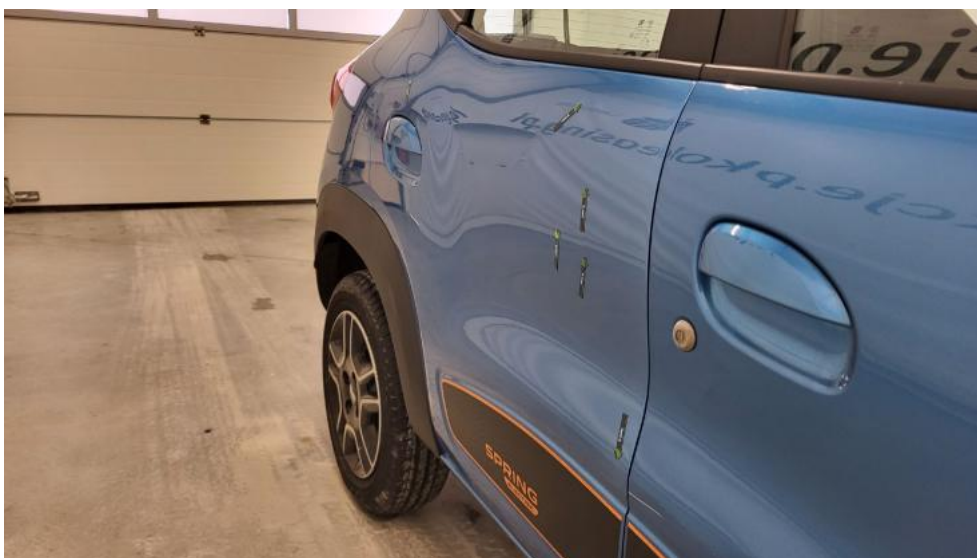
**Fot. 58.**

Drzwi tylne P - Wgniecenie/odkształcenie 1

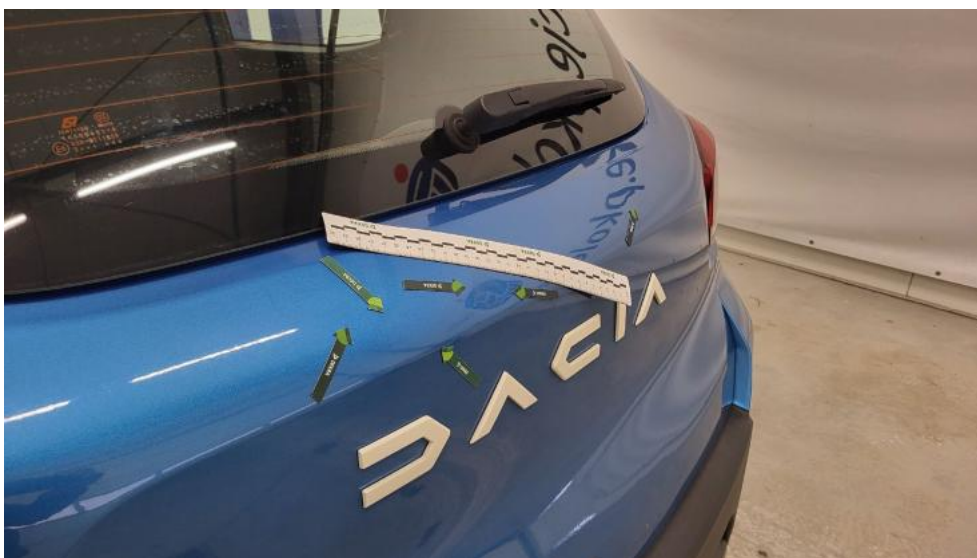
**Fot. 62.**

Pokrywy bagażnika - Wgniecenie/odkształcenie 1

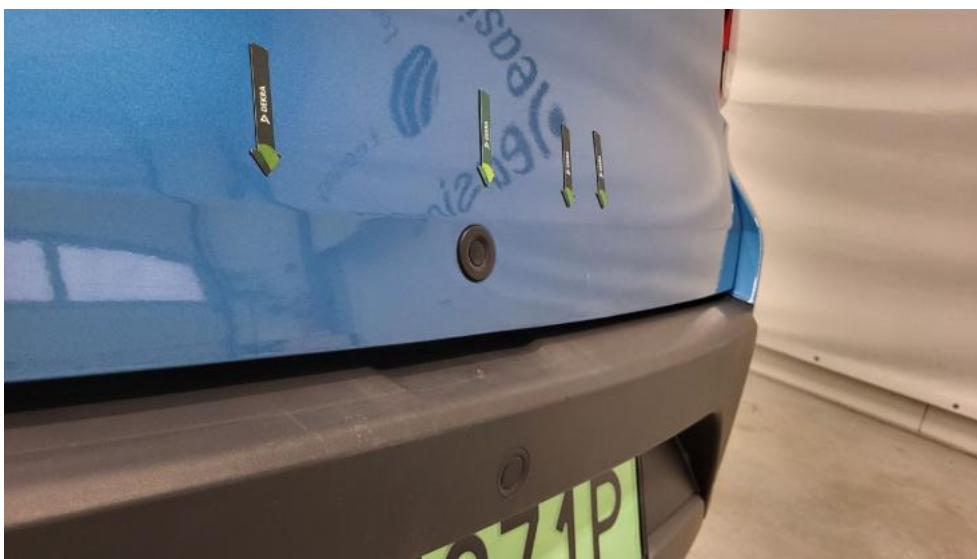
**Fot. 63.**

Pokrywy bagażnika - Wgniecenie/odkształcenie 2

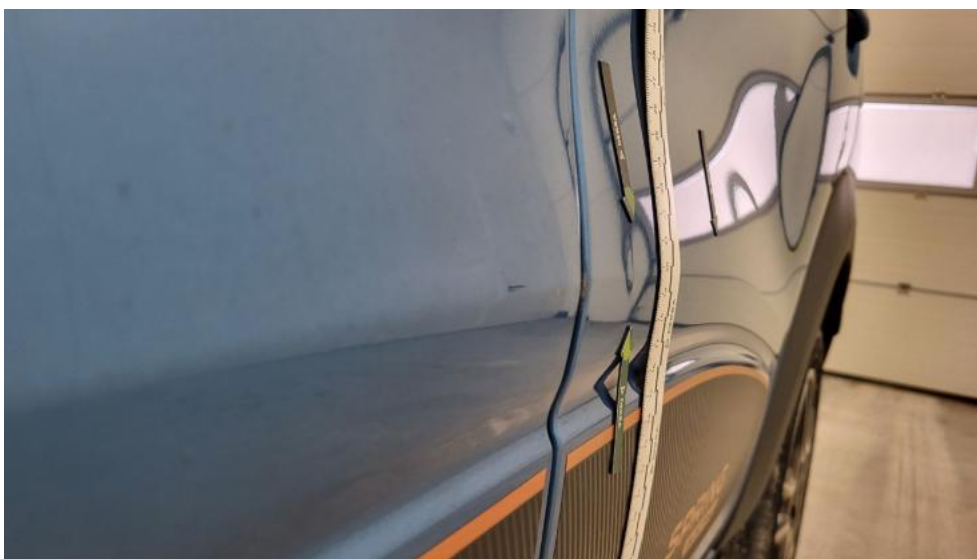
**Fot. 73.**

Drzwi tylne L - Wgniecenie/odkształcenie 1

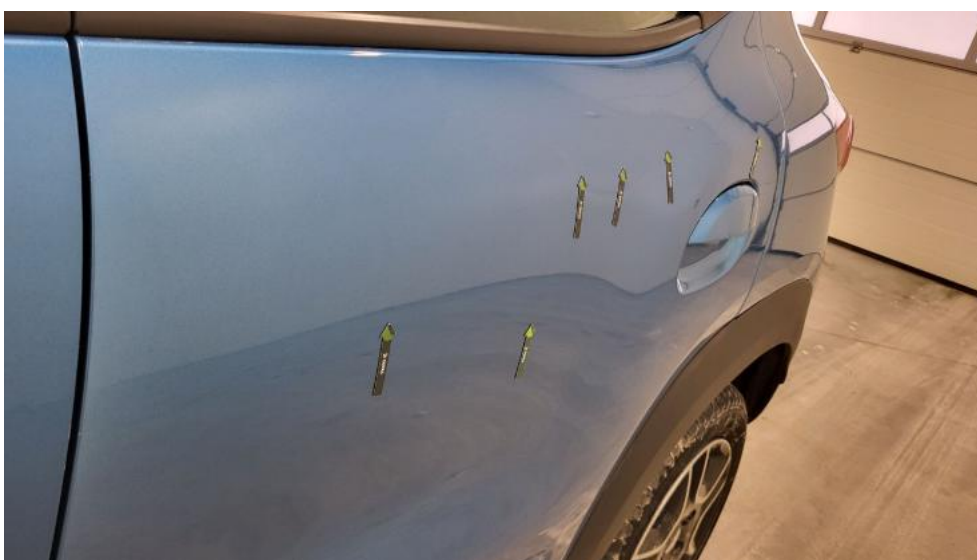
**Fot. 74.**

Drzwi tylne L - Wgniecenie/odkształcenie 2

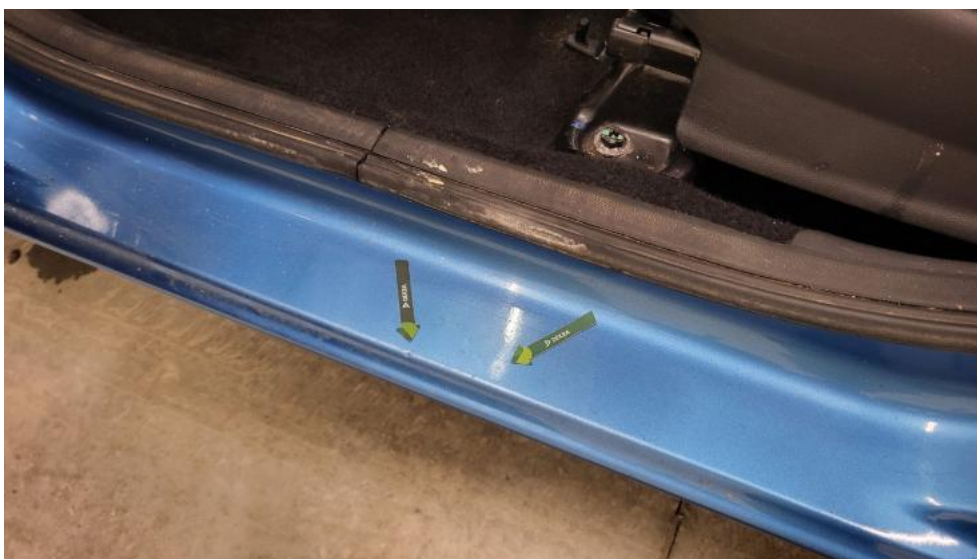
**Fot. 77.**

Próg L - Wgniecenie/odkształcenie 1

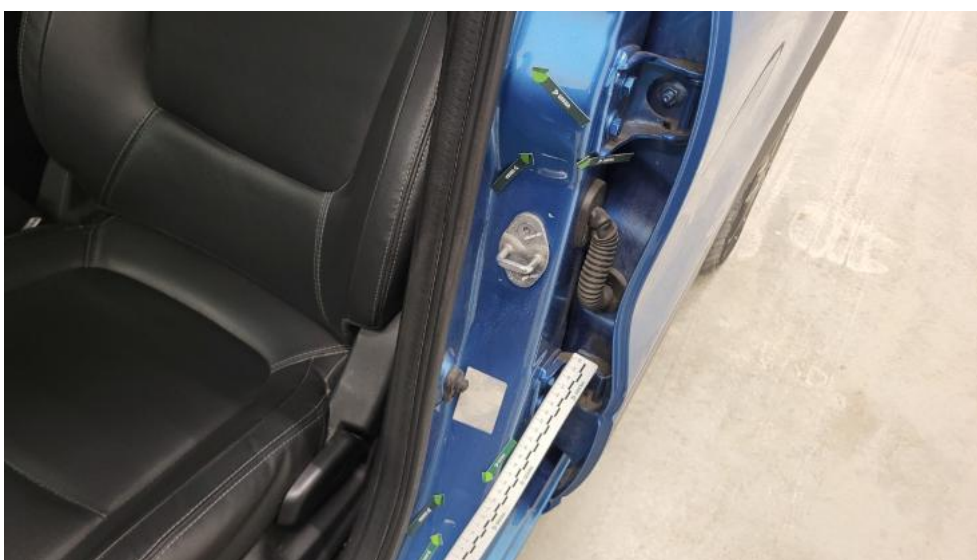
**Fot. 78.**

Słupek środkowy L - Wgniecenie/odkształcenie 1

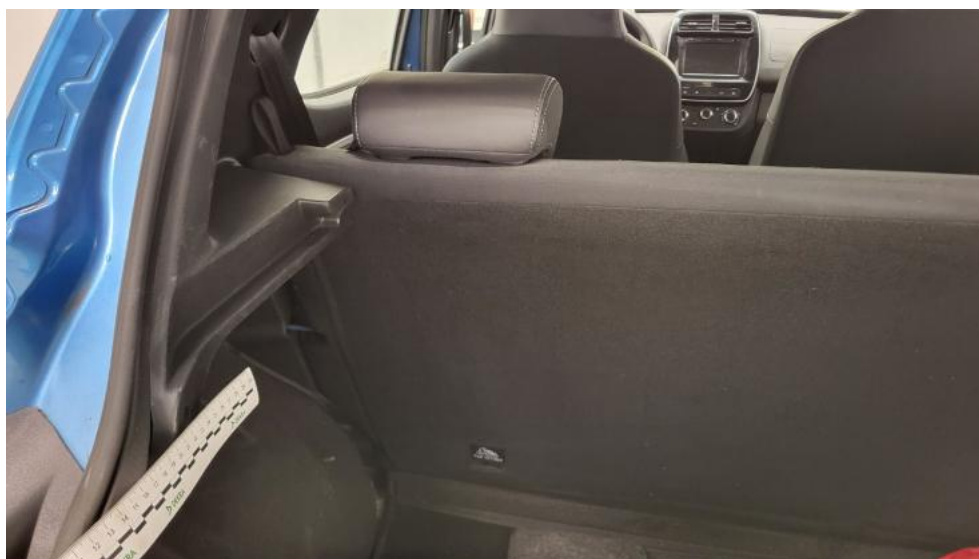
**Fot. 85.**

Półka/roleta tylna - Inne 1
