Nr zlecenia DEKRA: PKOL(W)/LODZ/20679/26/03/09
Nr zlecenia/szkody: 24/052916
Data zlecenia: 09-03-2026

Grupa obiektów (Eurotax)	samochody osobowe
Kod EC (Eurotax)	0135835
Producent	AUDI
Model	A6 Avant [C8] 18-23
Typ/wersja	A6 40 TDI mHEV Quattro Sport S tronic
Rodzaj nadwozia	KOM
Liczba drzwi/liczba miejsc	5/5
Masa własna [kg]	1770
Dopuszczalna masa całkowita [kg]	2425
Rozstaw osi 1/2	2924
Rodzaj silnika	z zapłonem samoczynnym
Układ oczyszczana spalin	KSC
Pojemność silnika [ccm]	1968
Moc silnika [KM/kW]	204/150
Skrzynia biegów	automatyczna
Nr rejestracyjny	WI984PL
VIN	WAUZZZF27PN051936
Data 1. rejestracji	14-03-2023
Data nast. bad. techn.	14-03-2026
Rok produkcji	2023 (rok produkcji został zweryfikowany z zewnętrzną bazą danych)
Stan licznika [km]	92 583 (odczytany)
Kolor nadwozia/rodzaj powłoki	grafitowy/2-warstwowy metalizowany

Pomiar grubości powłoki lakierowej poj.

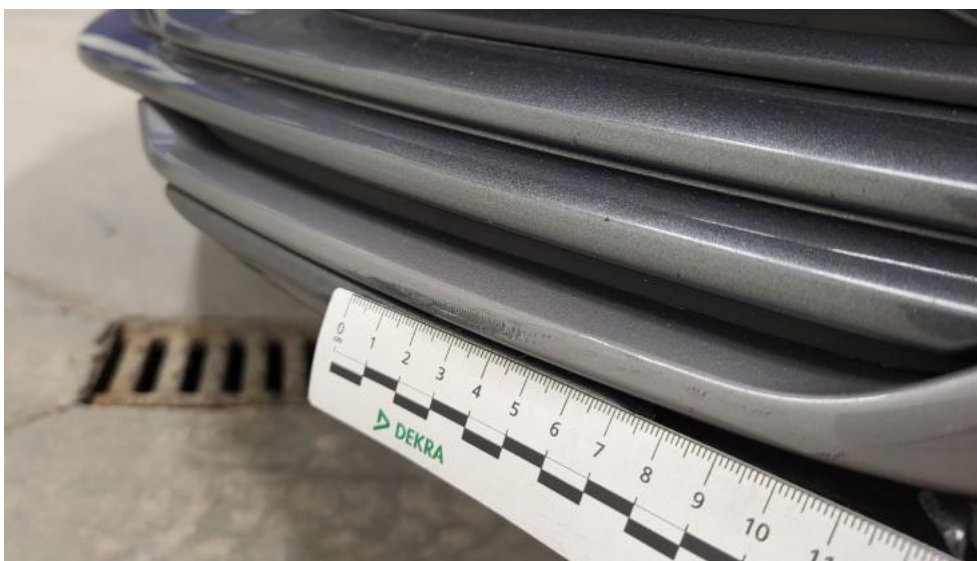
Fot. 45.
Kratka/zaślepka halogenu P - Rysa/odprysk 1

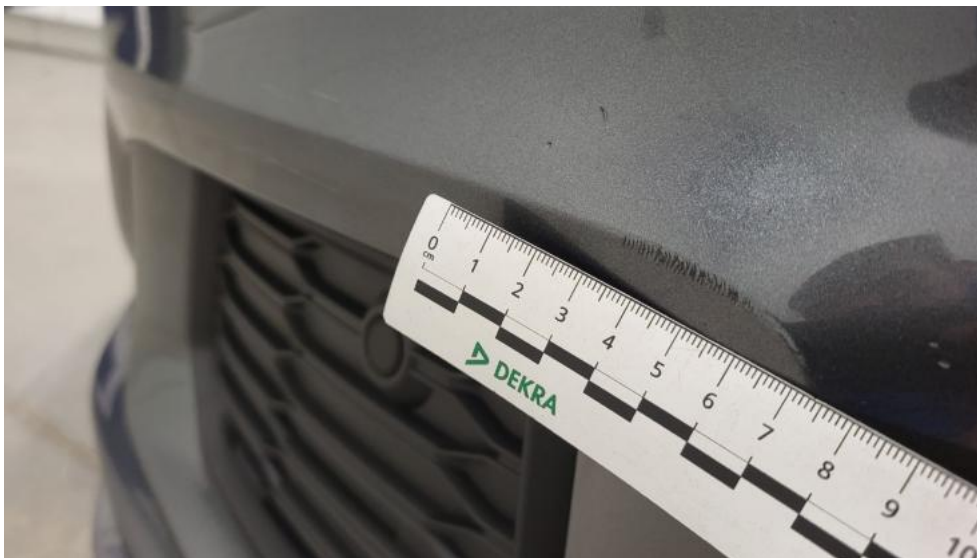
Fot. 47.
Zderzak - Rysa/odprysk 1

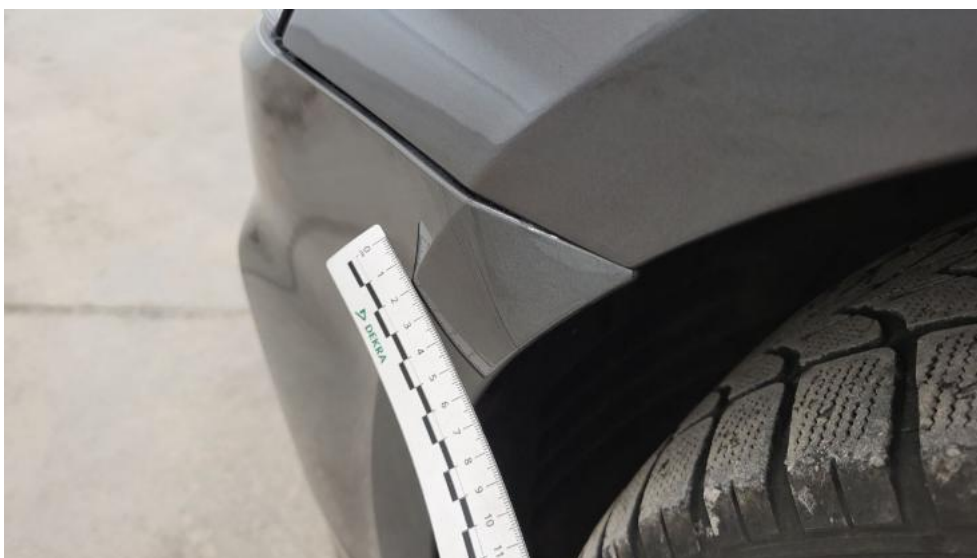
Fot. 48.
Zderzak - Wgniecenie/odkształcenie 1

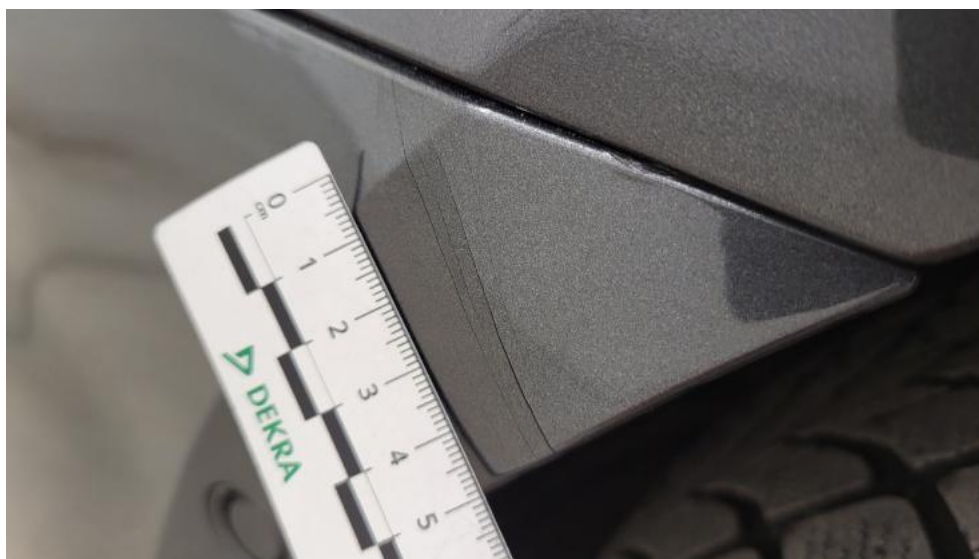
Fot. 49.
Zderzak - Pęknięcie/rozerwanie 1

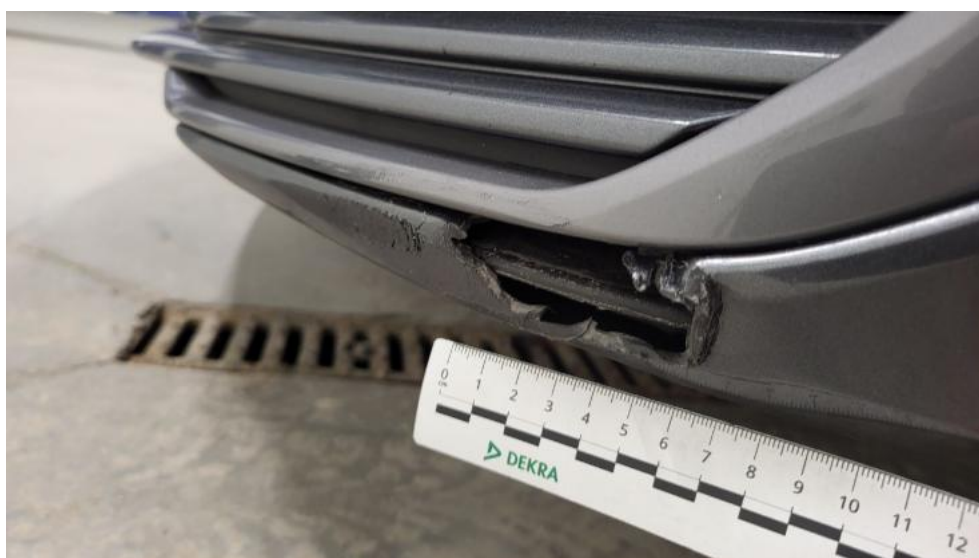
Fot. 50.
Zderzak - Pęknięcie/rozerwanie 2

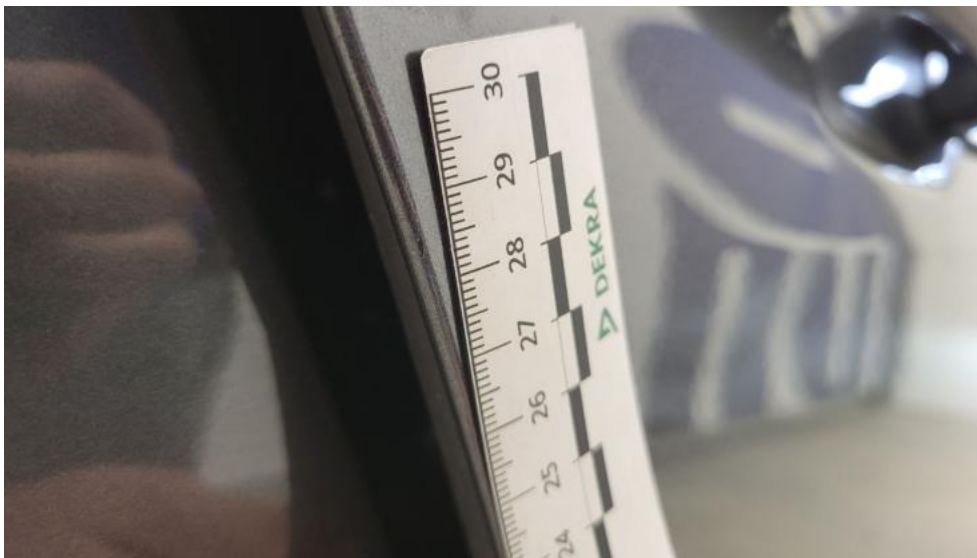
Fot. 51.
Drzwi tylne P - Rysa/odprysk 1

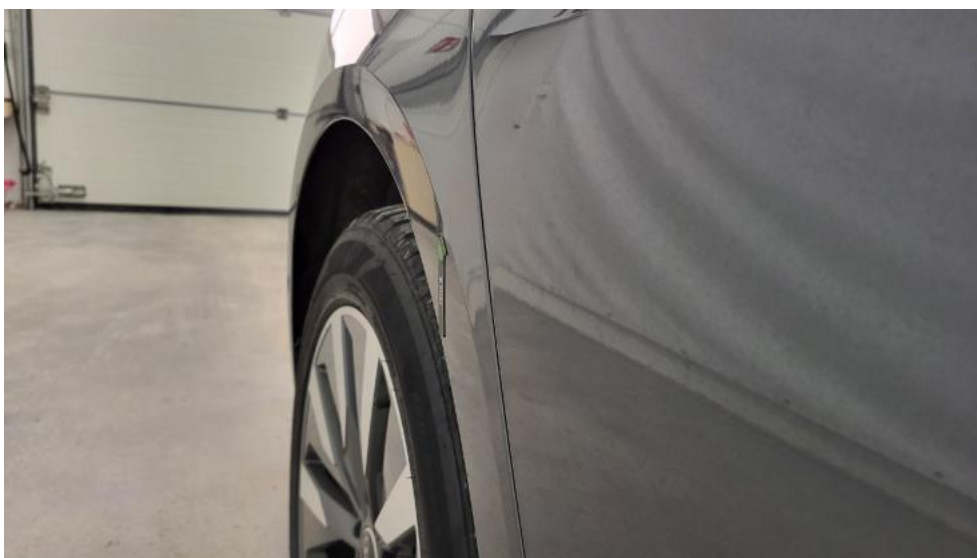
Fot. 52.
Błotnik tylny P / Ściana boczna P - Wgniecenie/odkształcenie 1

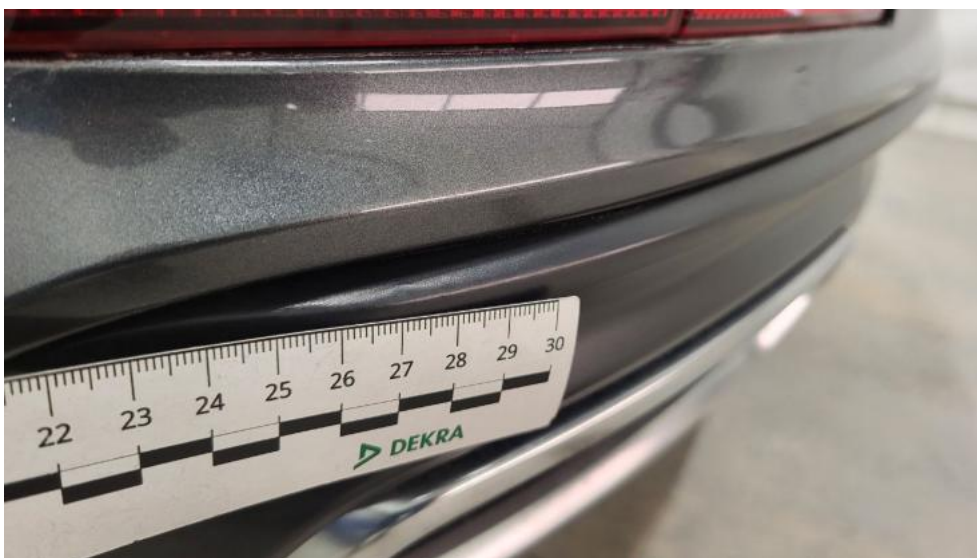
Fot. 54.

Listwa śr zderzaka tylnego - Wgniecenie/odkształcenie 1

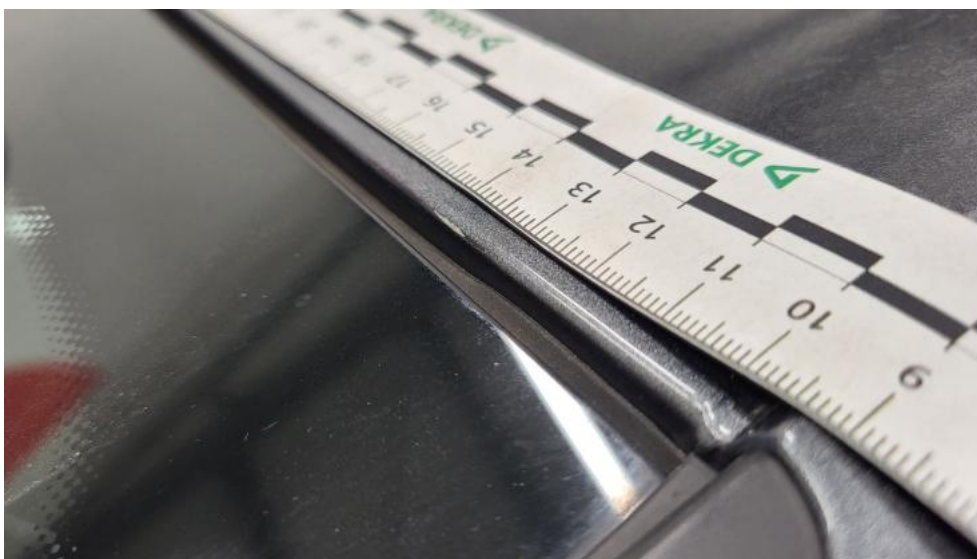
Fot. 55.
Dach - Rysa/odprysk 1

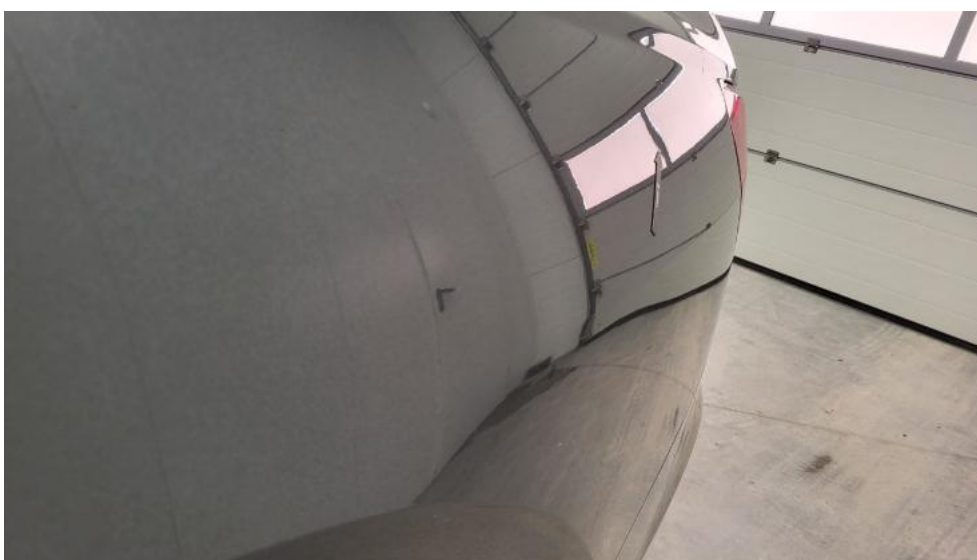
Fot. 56.
Błotnik tylny L / Ściana boczna L - Wgniecenie/odkształcenie 1

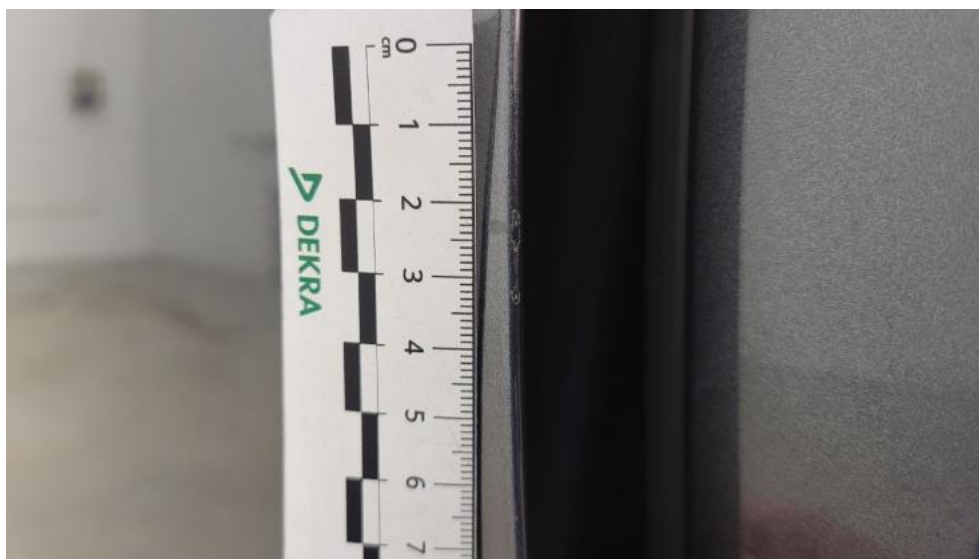
Fot. 57.

Drzwi przed L - Rysa/odprysk 1

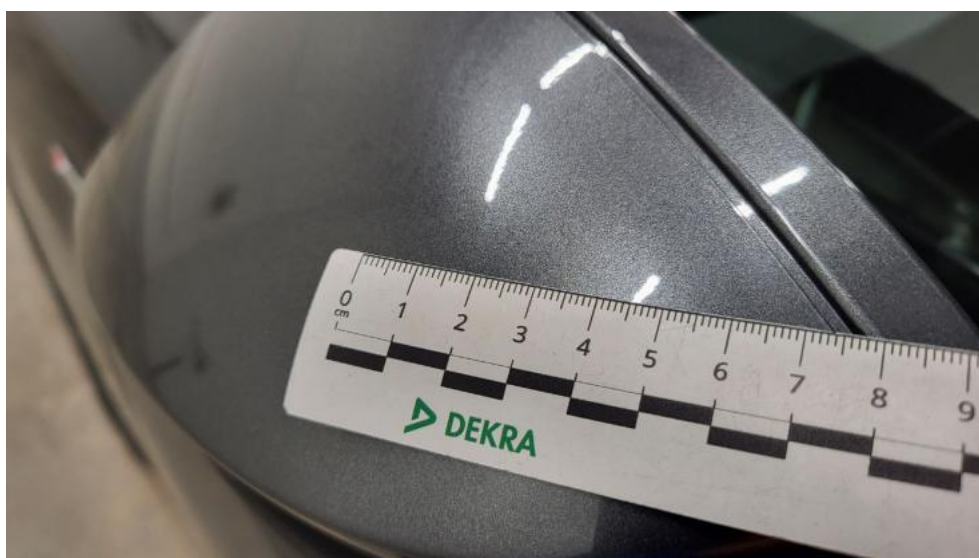
Fot. 58.

Lusterko zew L - Rysa/odprysk 1

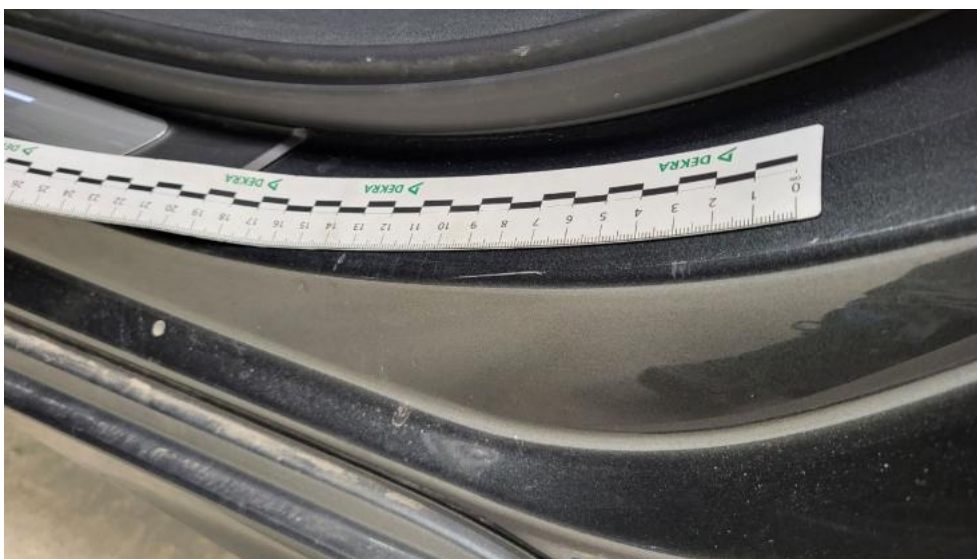
Fot. 59.
Próg L - Rysa/odprysk 1

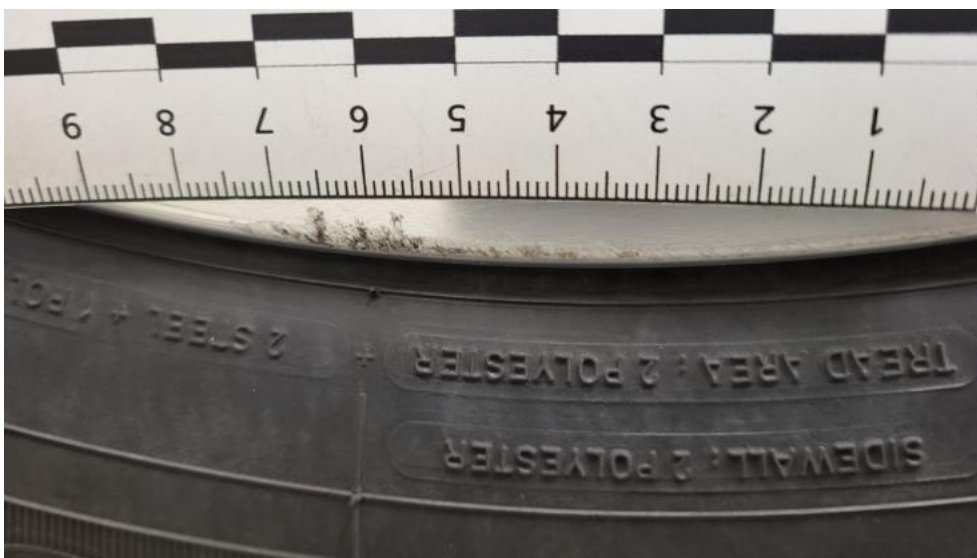
Fot. 60.
Felga Aluminiowa przednia L - Rysa/odprysk 1

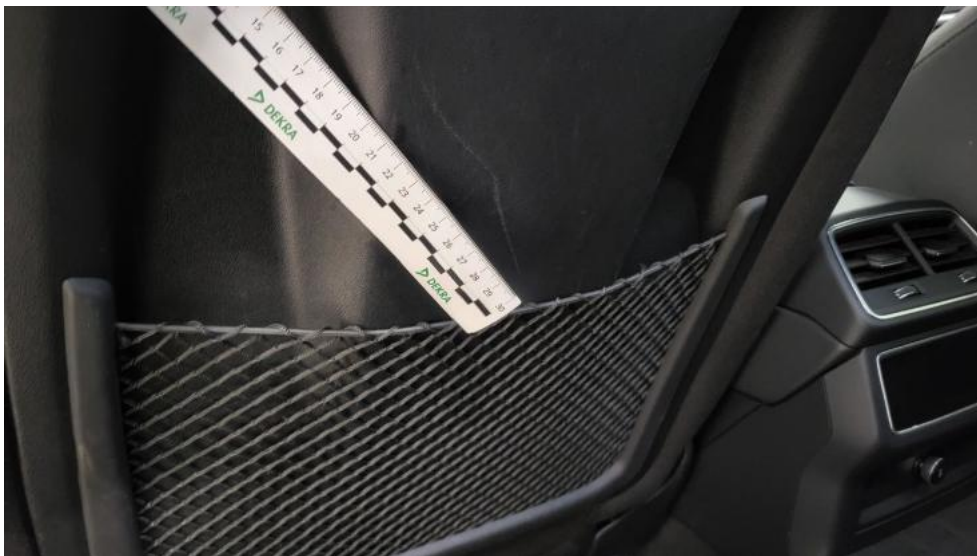
Fot. 61.

Fotel prz. lew. - Rysa/odprysk 1

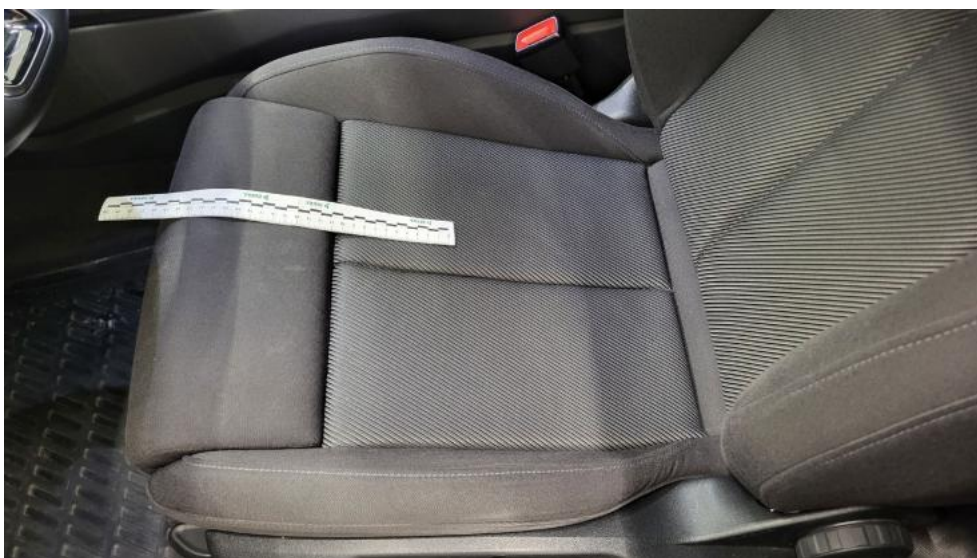
Fot. 62.

Fotel prz. lew. - Inne 1

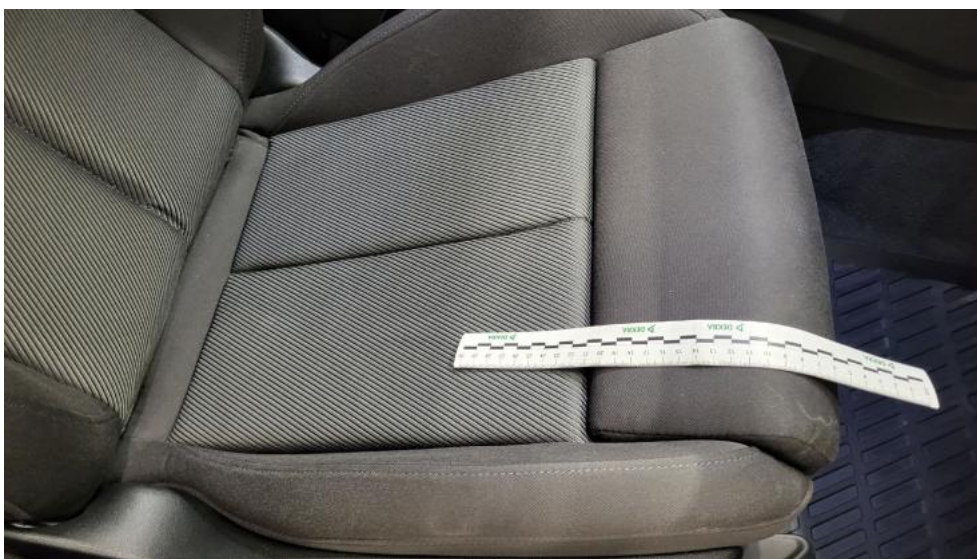
Fot. 63.
Fotel prz. praw. - Inne 1

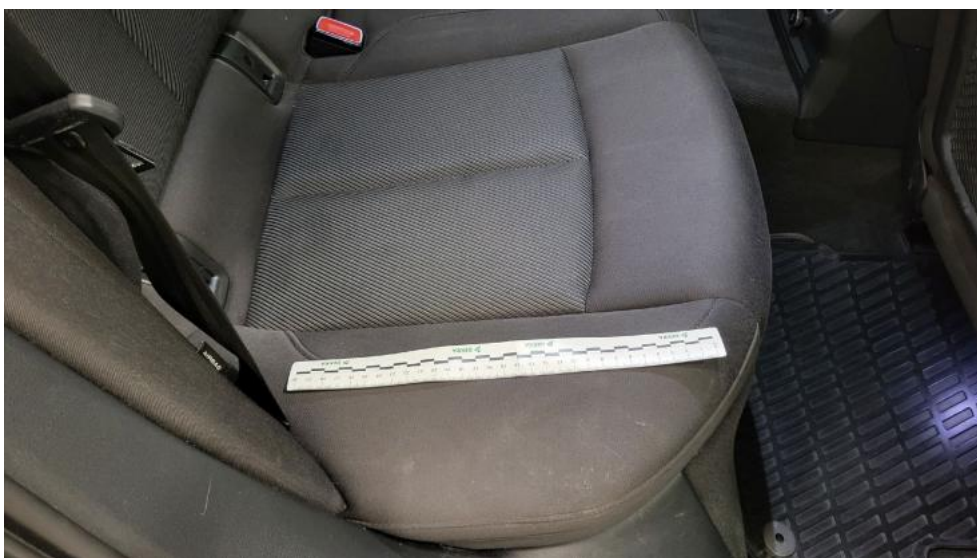
Pierwsza rejestracja w kraju 11-10-2024. Informacja doleć co najmniej 4l AdBlue, rozruch silnika niemożliwy. Wymagana wymiana oleju od 2800km. Brak zaślepki w tylnej kanapie. Rysy na samochodzie. Odpryski na szybie czołowej.

Fot. 64.
Kanapa tyl. - Inne 1

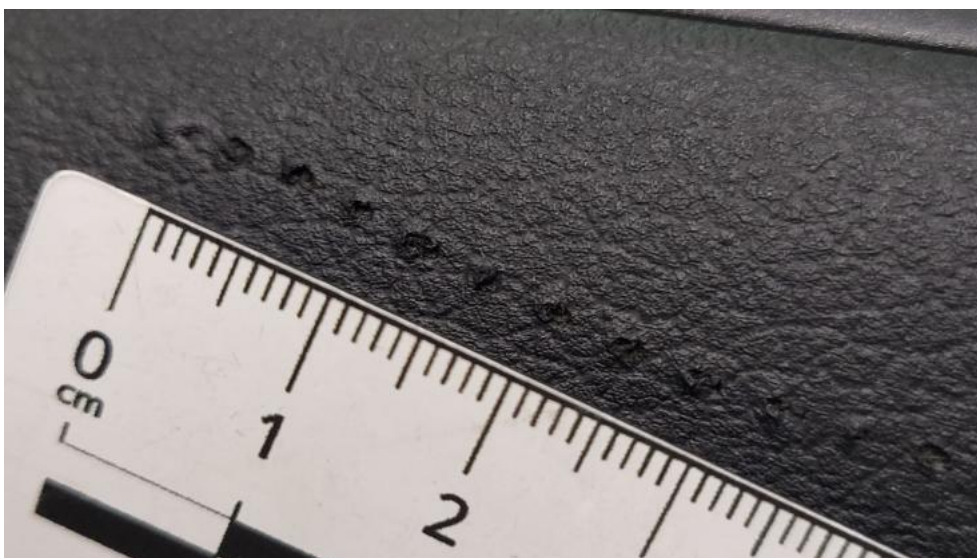
Fot. 66.
Tapicerka drzwi tylnych P - Pęknięcie/rozerwanie 1

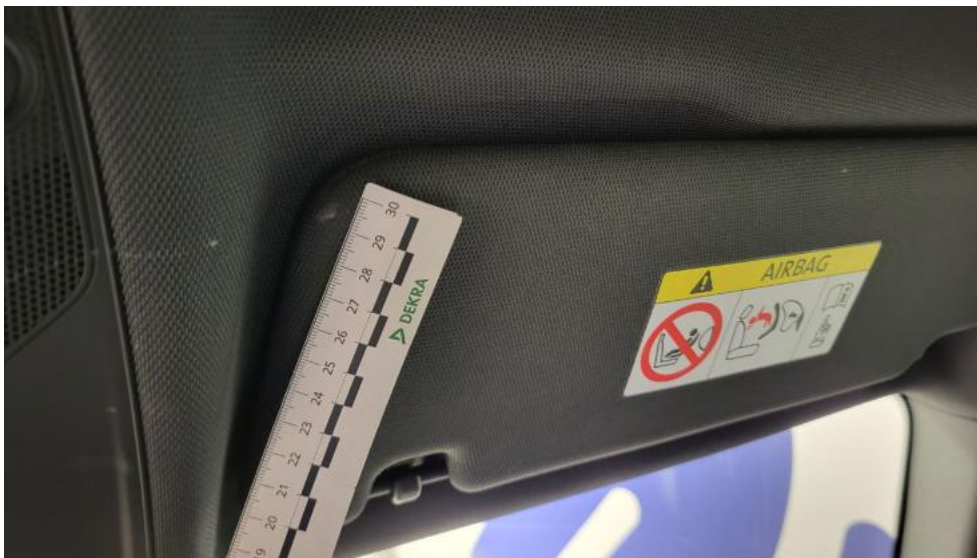
Fot. 67.
Osłona p/słoneczna prawa - Inne 1

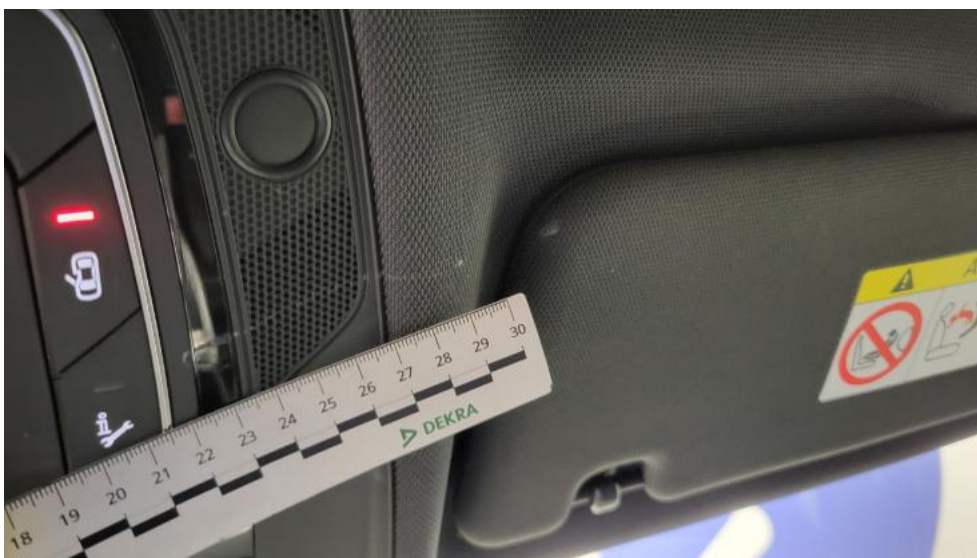
Fot. 68.
Podsufitka - Inne 1

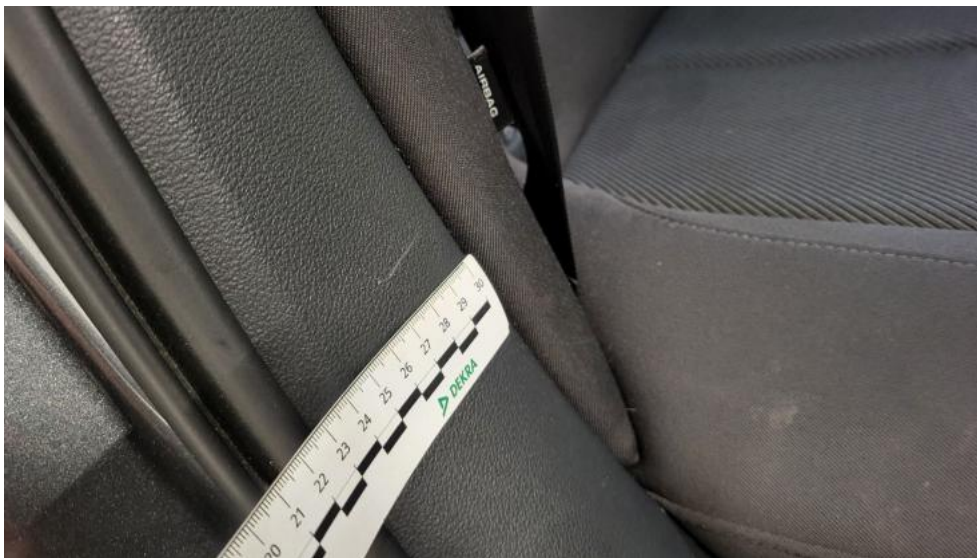
Fot. 69.
Wykładzina(y) słupka tylnego P - Rysa/odprysk 1

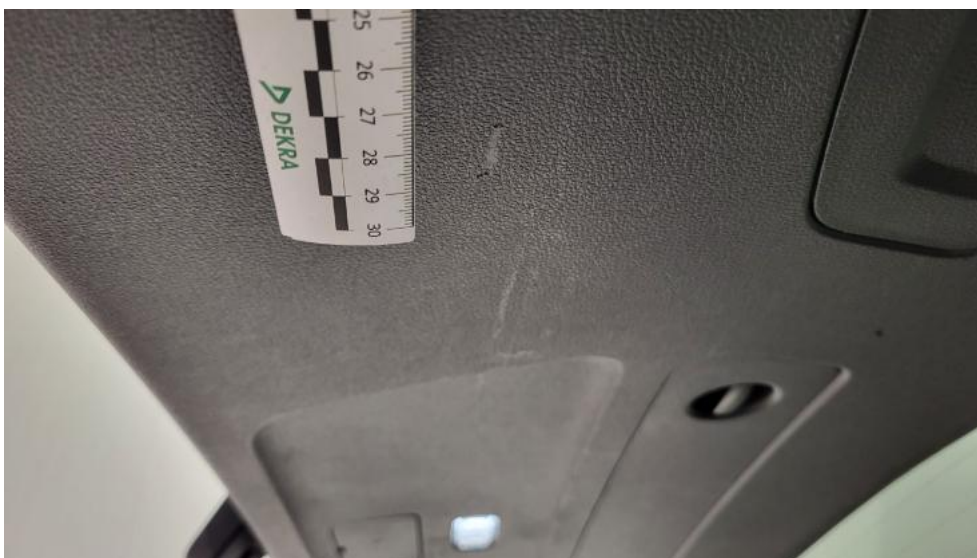
Fot. 70.
Wykładzina pokrywy tylnej - Rysa/odprysk 1
