DEKRA's commission No. : PKOL(W)/LODZ/17787/26/02/26
 commission/ damage No. : PS22/04258
 Date of commission: 26-02-2026

Vehicle data

Measurement of thickness of the vehicle lacquer coating

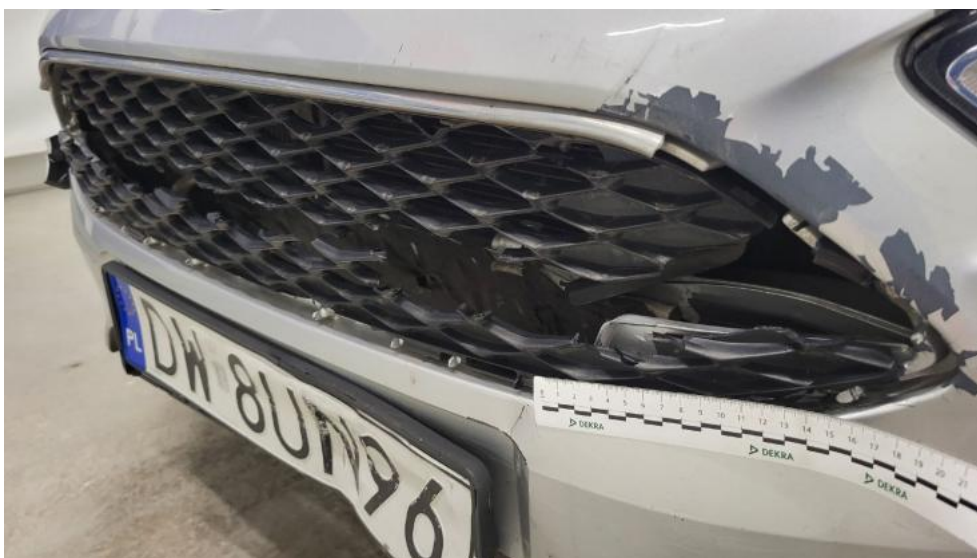
Photo 48.
Atrapa przednia - Pęknięcie/rozerwanie 1

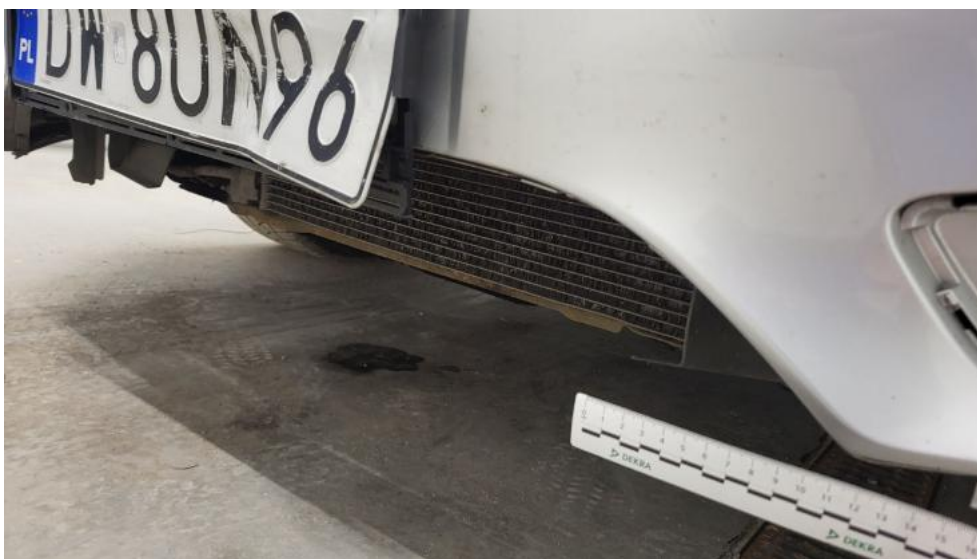
Photo 49.
Kratka zderzaka prz. - Inne 1

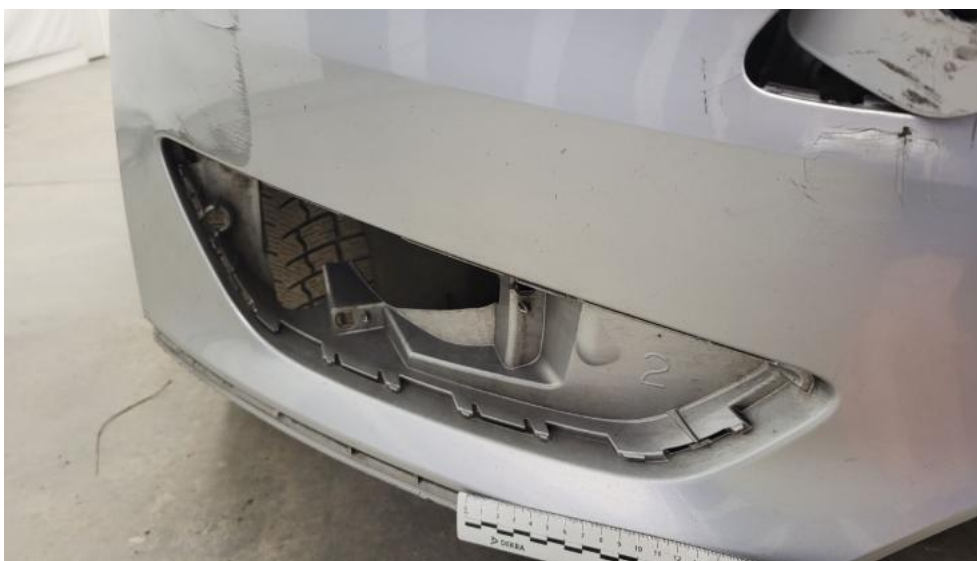
Photo 51.
Kratka/zaślepka halogenu P - Inne 1

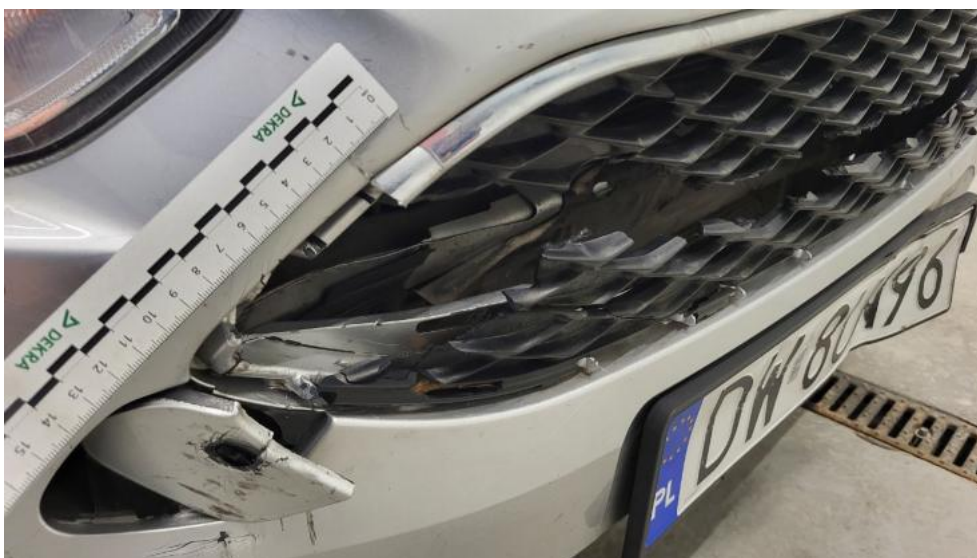
Photo 52.
Listwa śr zderzaka przedniego - Pęknięcie/rozerwanie 1

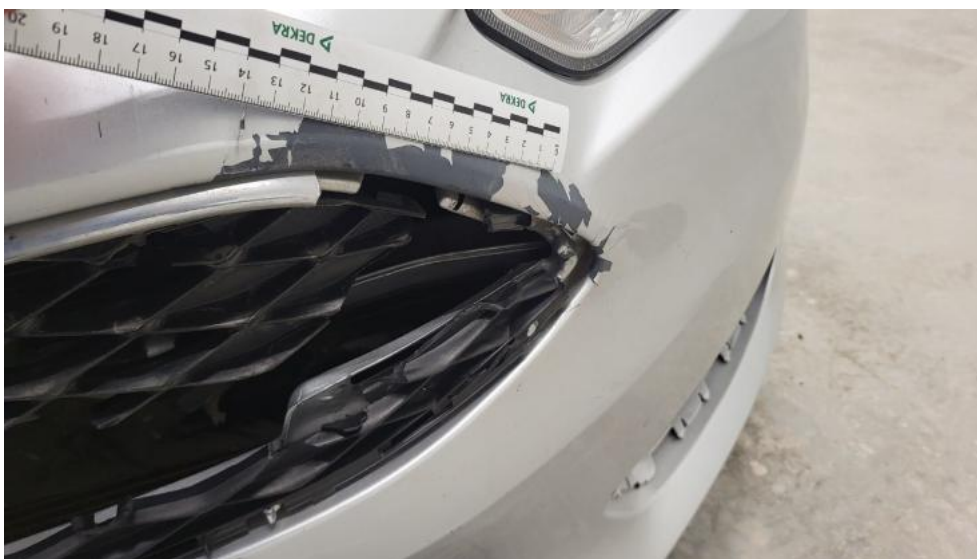
Photo 53.

Listwa śr zderzaka przedniego - Pęknięcie/rozerwanie 2

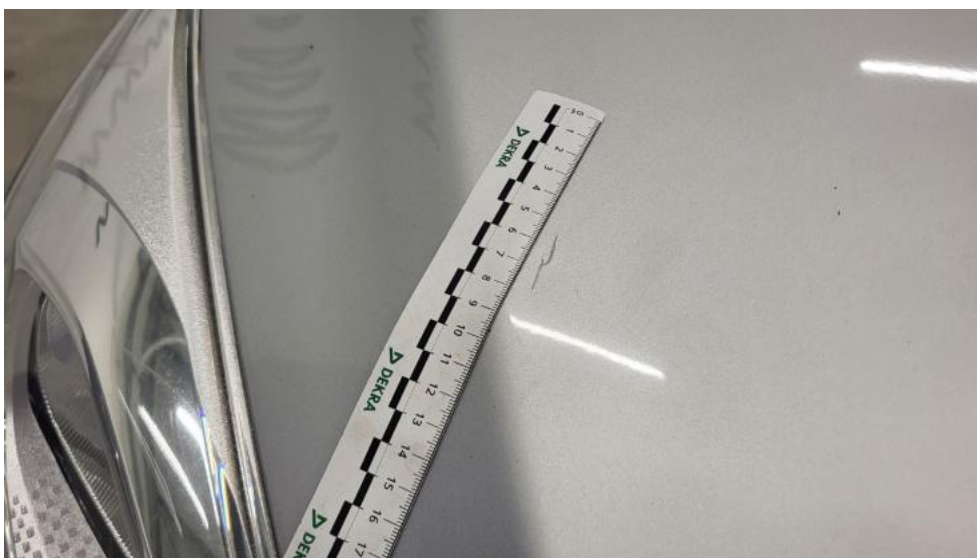
Photo 54.

Pokrywa komory silnika - Rysa/odprysk 1

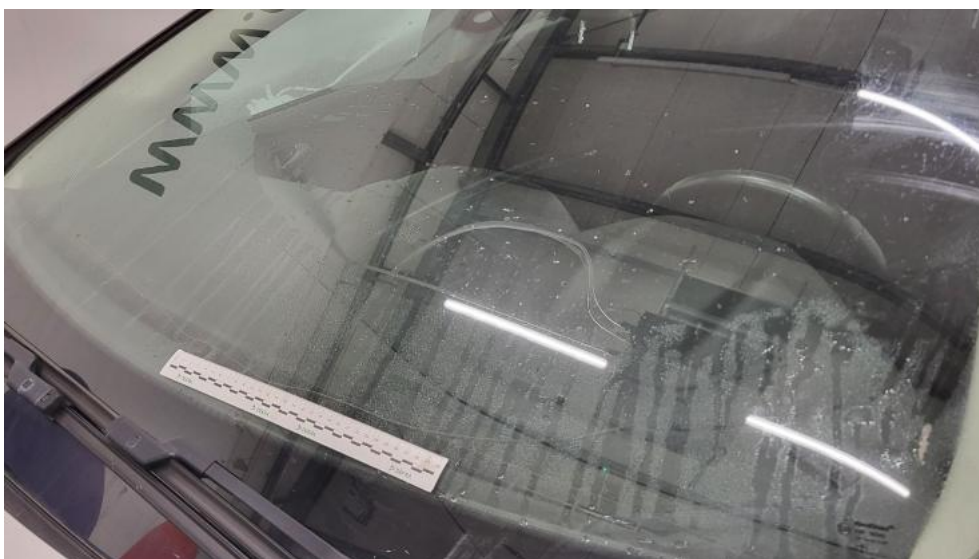
Photo 57.
Szyba czołowa - Pęknięcie/rozerwanie 1

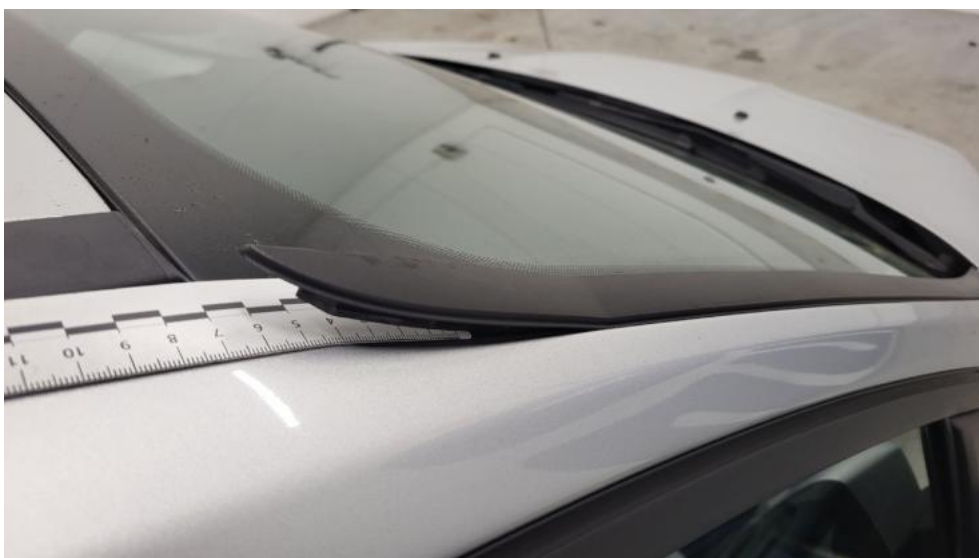
Photo 58.
Uszczelka/listwa szyby czołowej - Inne 1

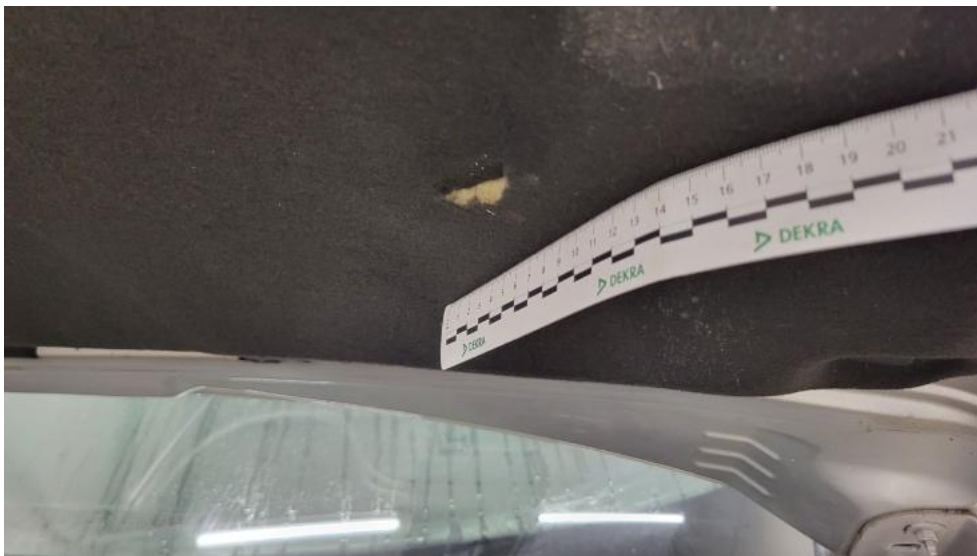
Photo 59.

Wykładzina pokrywy komory silnika - Pęknięcie/rozerwanie 1

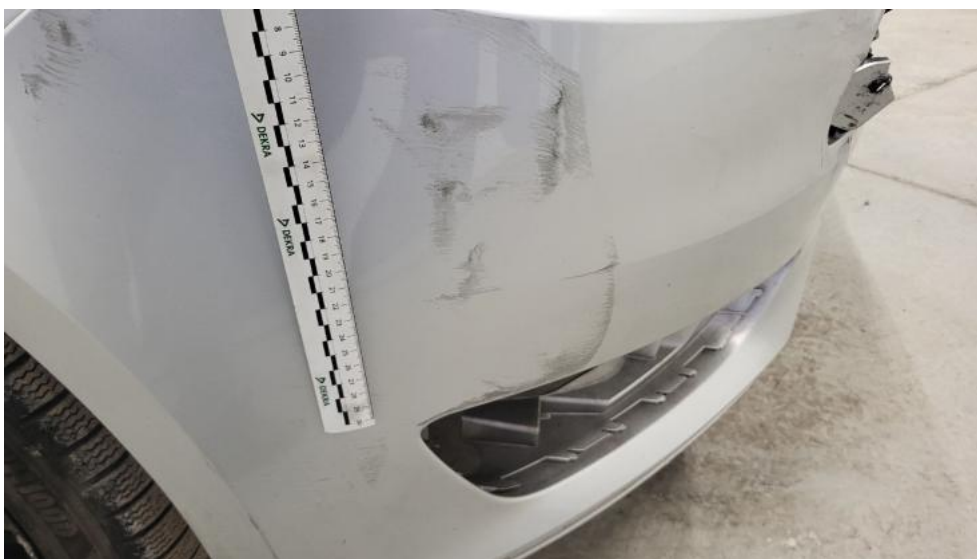
Photo 63.

Zderzak - Rysa/odprysk 1

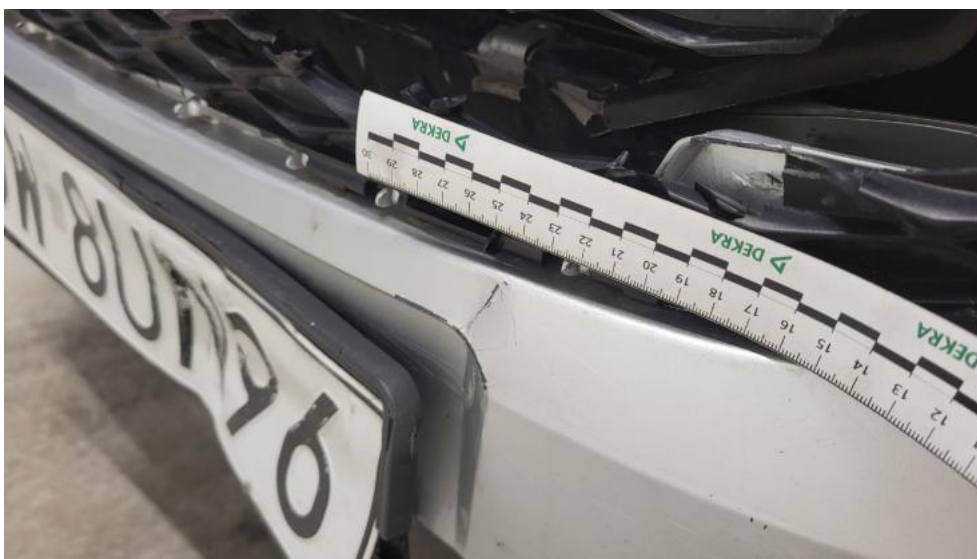
Photo 65.

Zderzak - Wgniecenie/odkształcenie 2

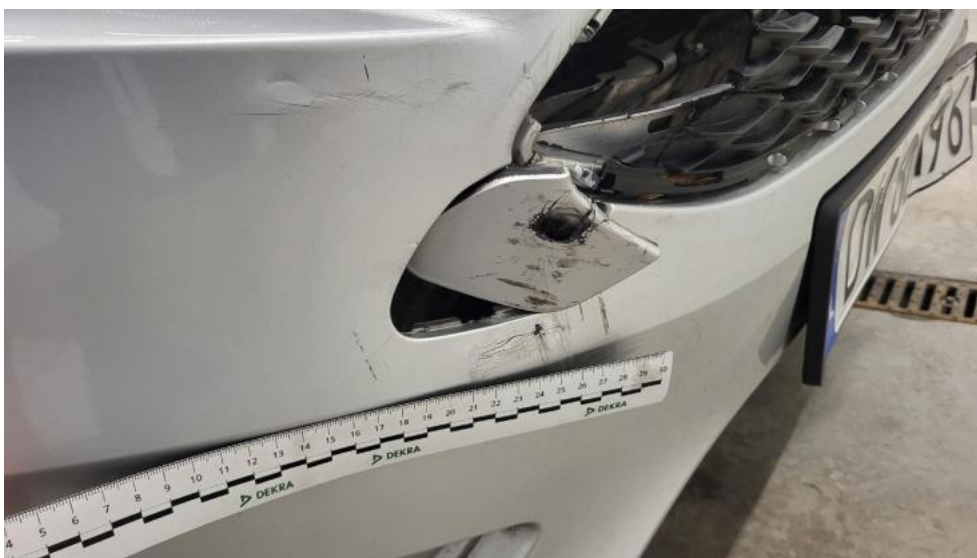
Photo 66.

Zderzak - Pęknięcie/rozerwanie 1

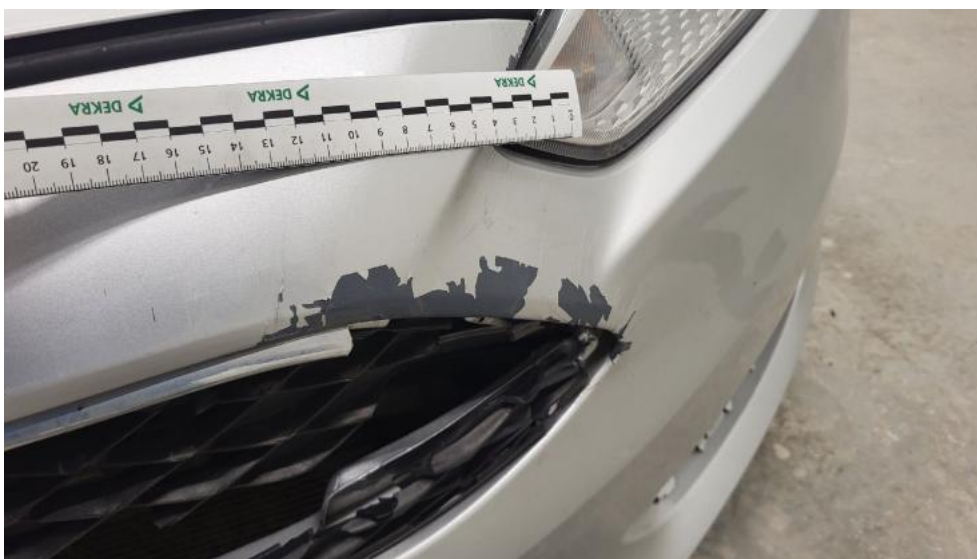
Photo 67.

Zderzak - Pęknięcie/rozerwanie 2

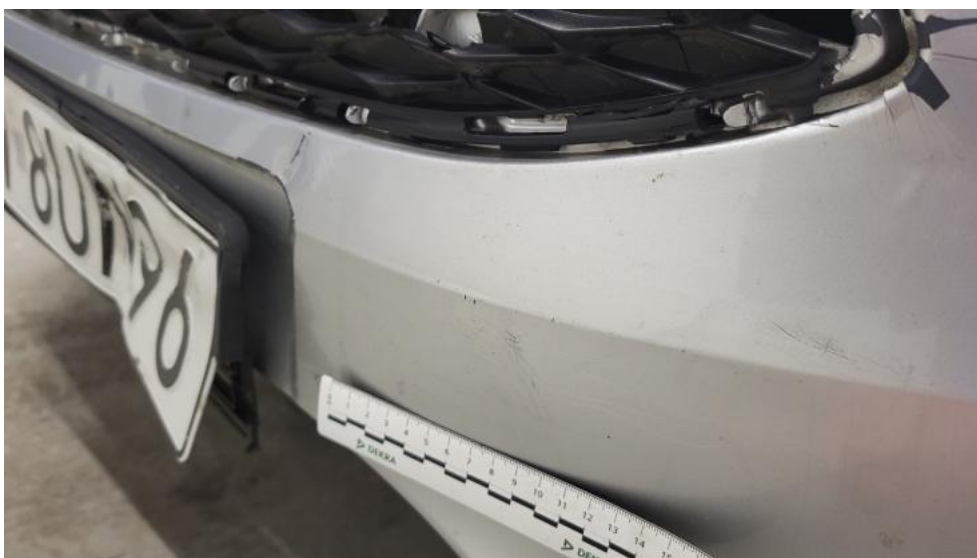
Photo 68.

Zderzak() - Pęknięcie/rozerwanie 3

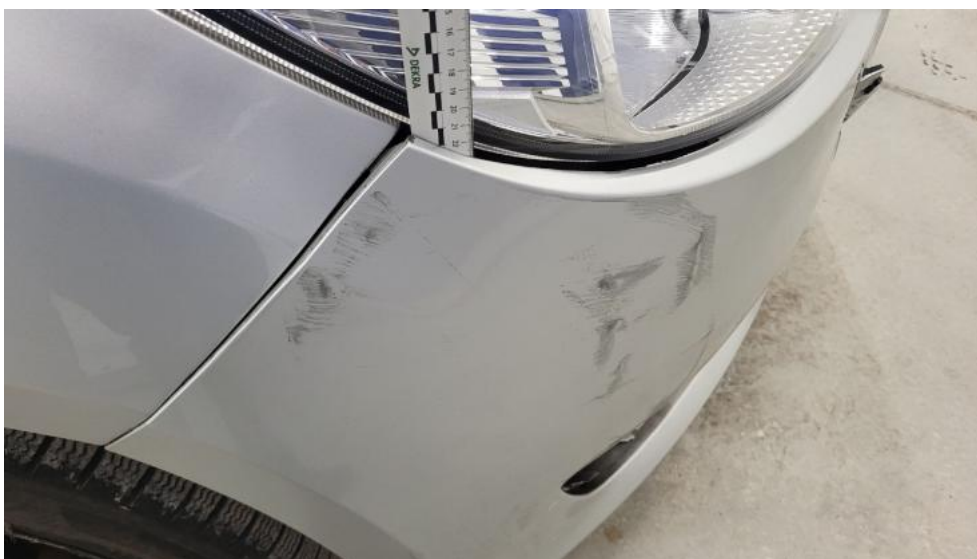
Photo 69.
Zderzak - Inne 1

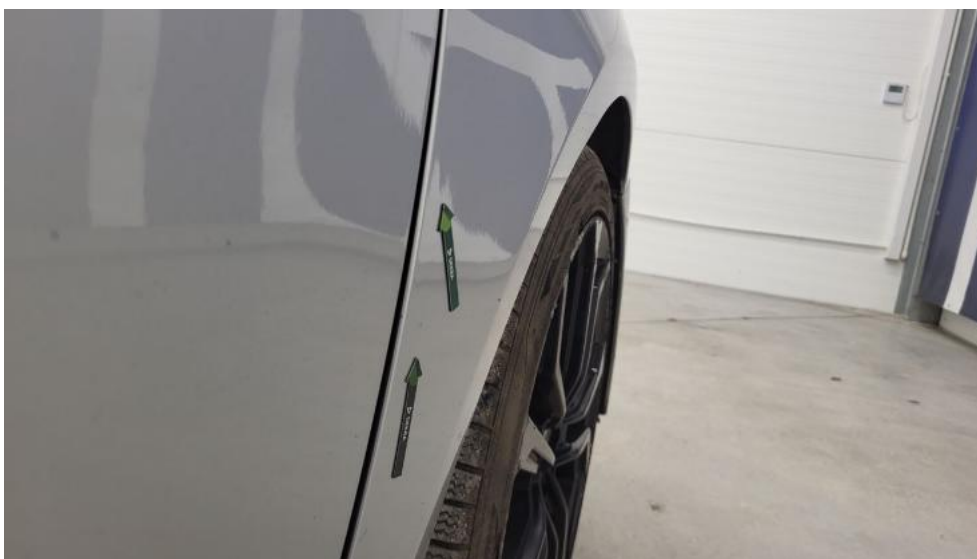
Photo 71.
Błotnik przedni P - Wgniecenie/odkształcenie 1

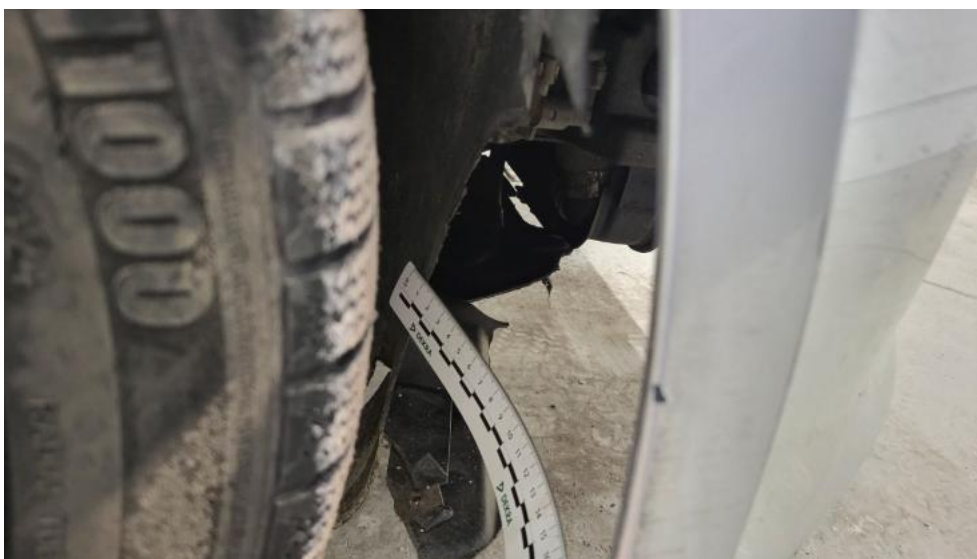
Photo 73.
Nadkole przednie P - Pęknięcie/rozerwanie 1

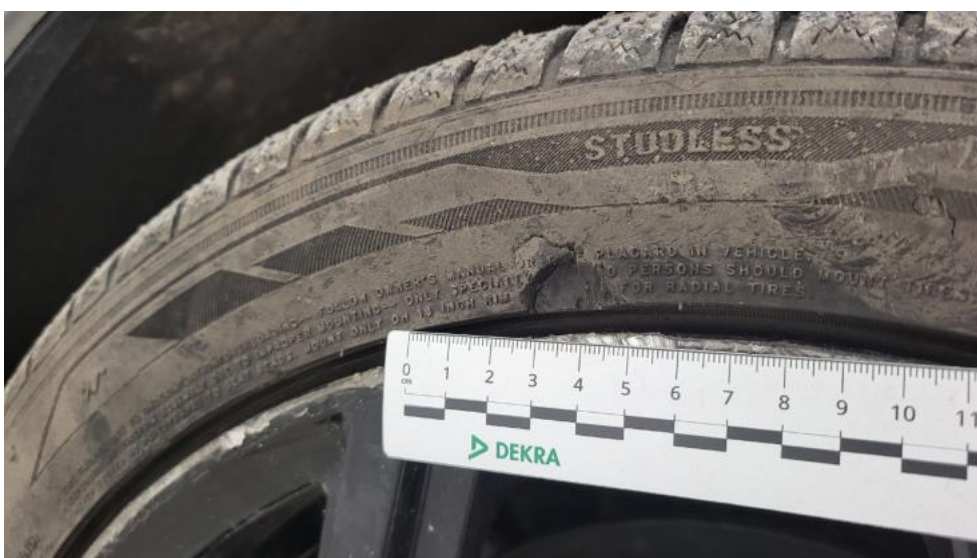
Photo 74.
Opona przednia P - Pęknięcie/rozerwanie 1

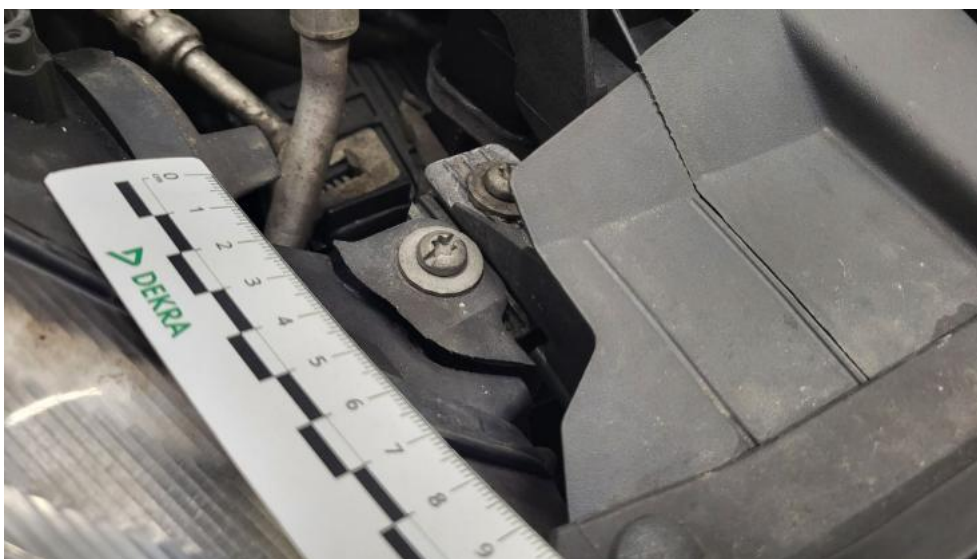
Photo 75.
Reflektor P - Pęknięcie/rozerwanie 1

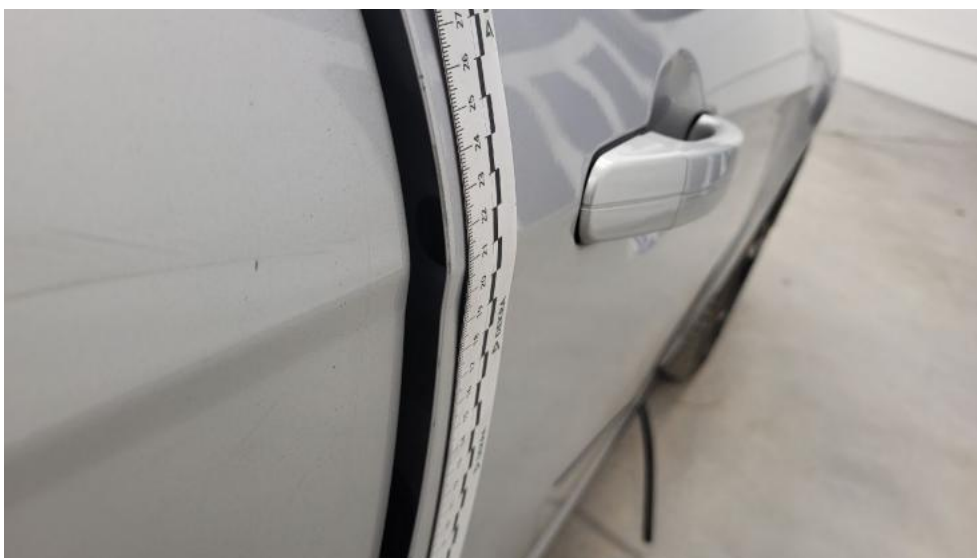
Photo 76.
Drzwi przednie P - Rysa/odprysk 1

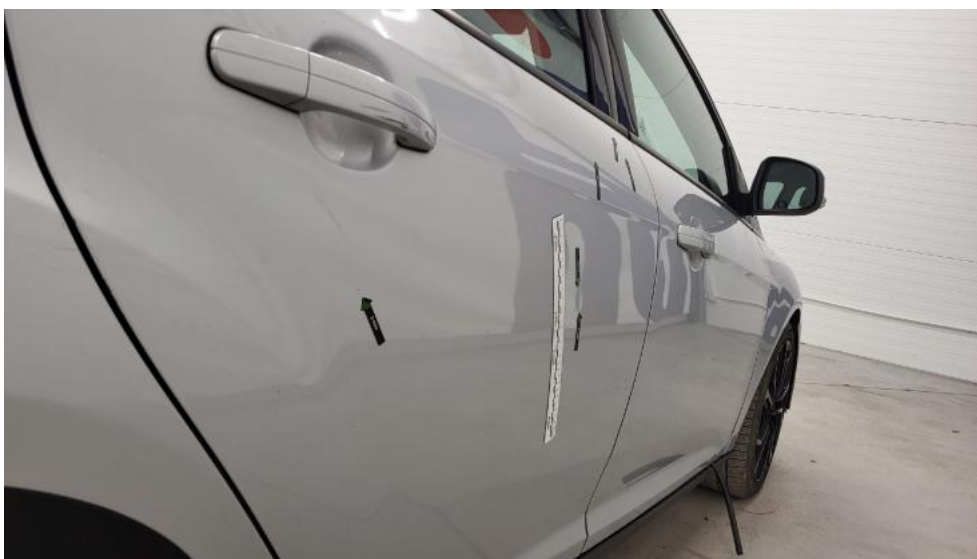
Photo 77.
Drzwi tylne P - Wgniecenie/odkształcenie 1

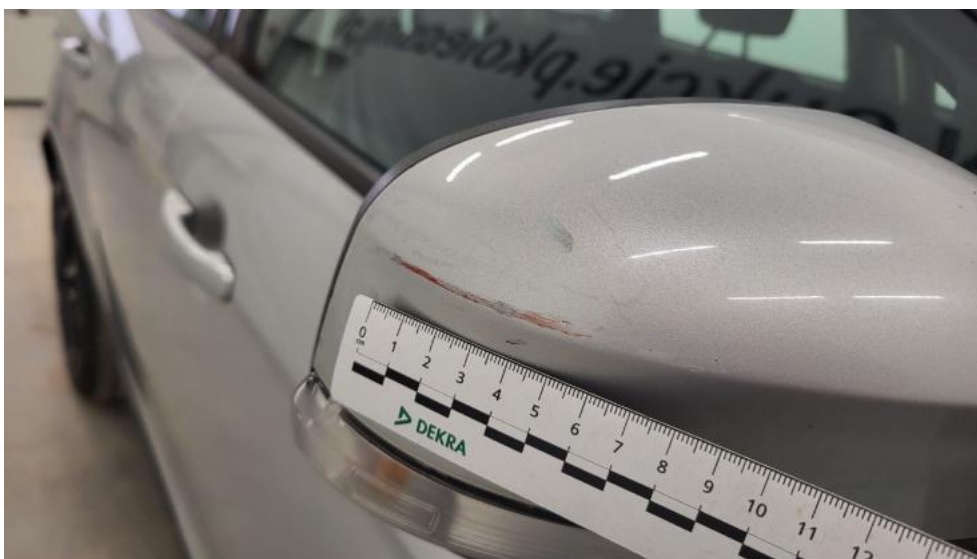
Photo 79.
Lusterko zew P - Rysa/odprysk 1

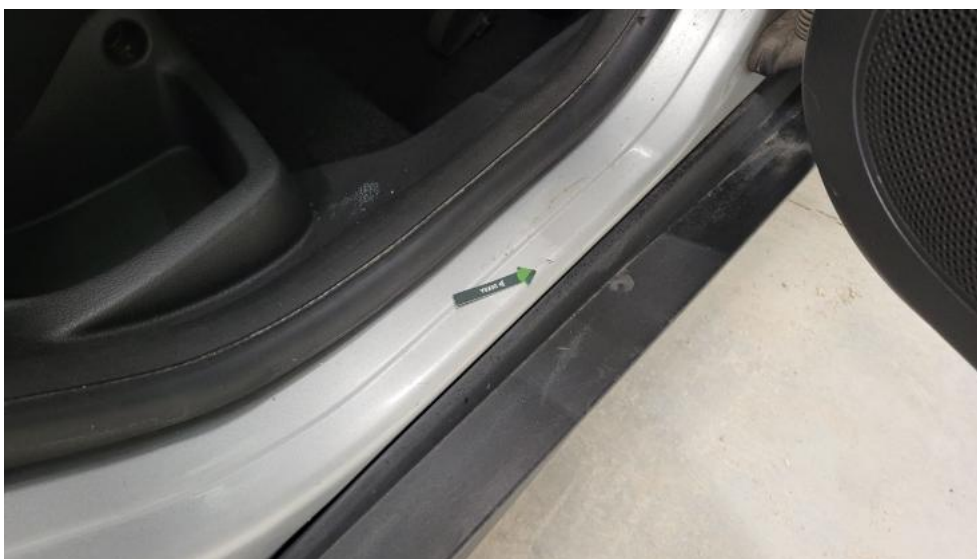
Photo 81.
Próg P - Wgniecenie/odkształcenie 2

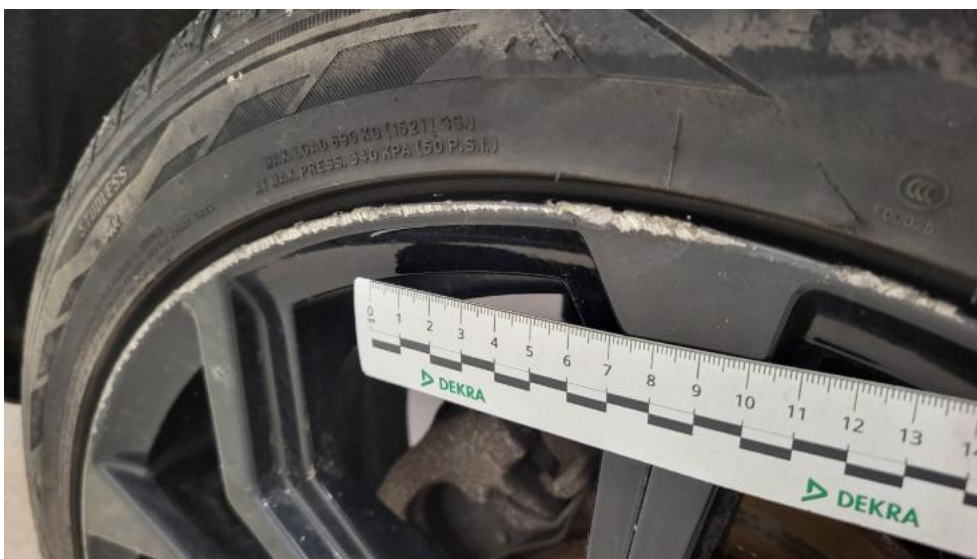
Photo 85.
Felga aluminiowa tylna P - Rysa/odprysk 1

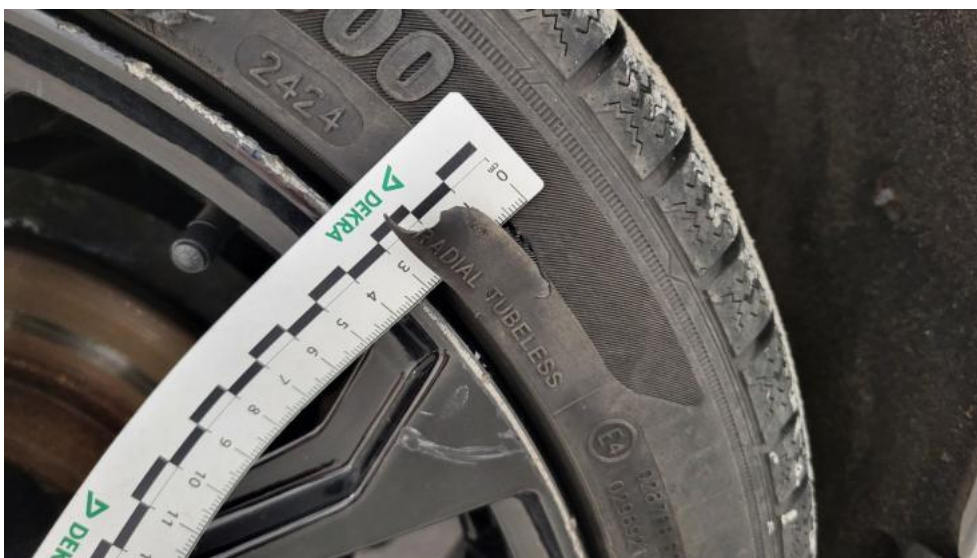
Photo 86.
Opona tylna P - Pęknięcie/rozerwanie 1

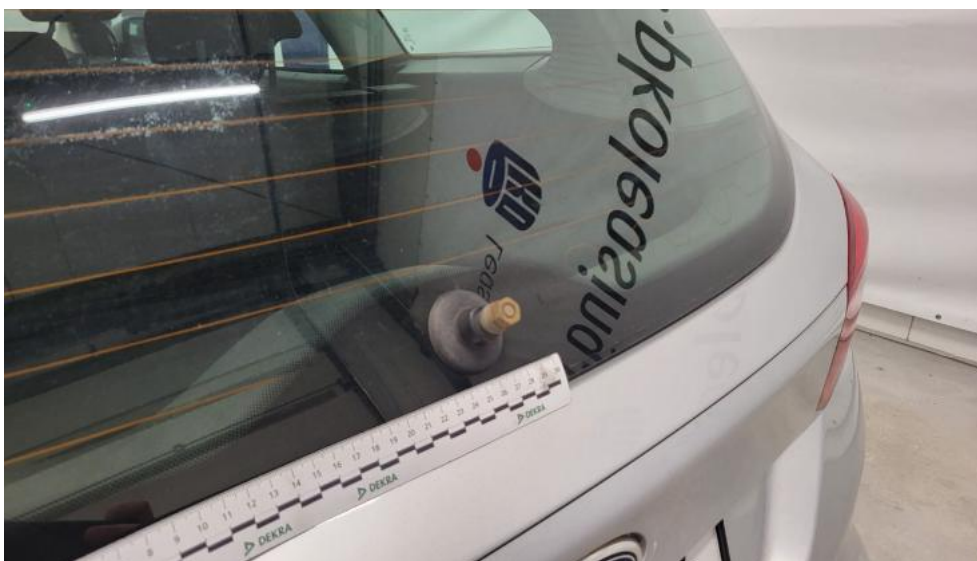
Photo 87.
Pióro wycieraczki szyby tyl - Inne 1

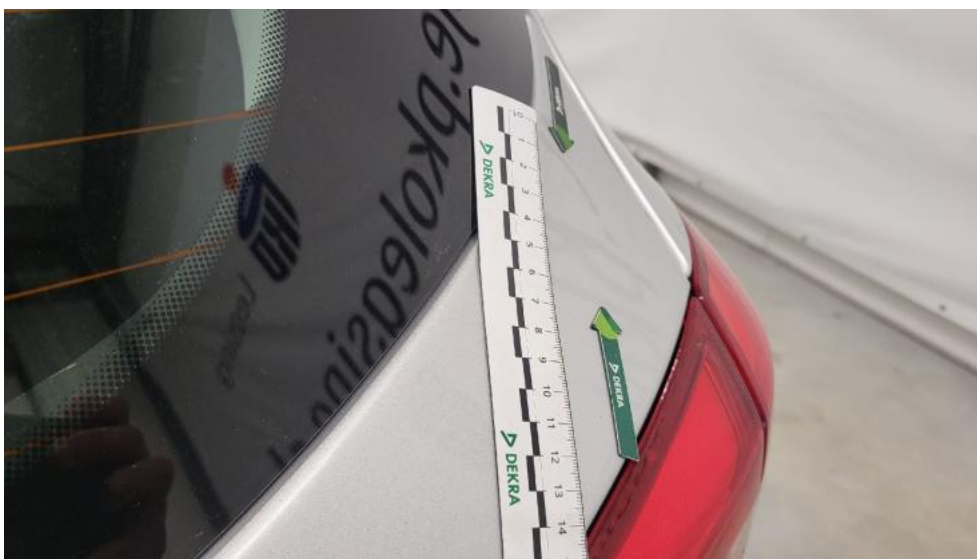
Photo 89.
Pokrywy bagażnika - Wgniecenie/odkształcenie 1

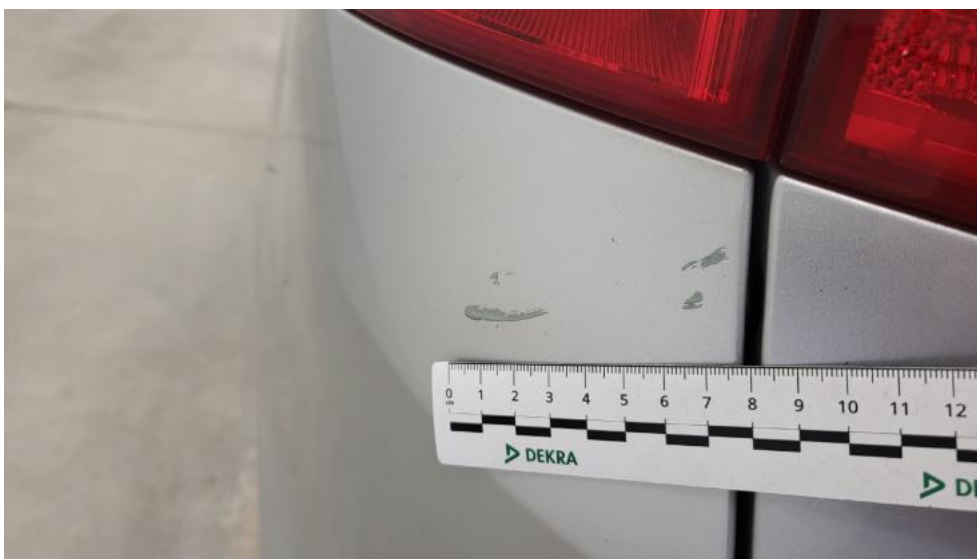
Photo 91.
Zderzak tylny cz L - Inne 1

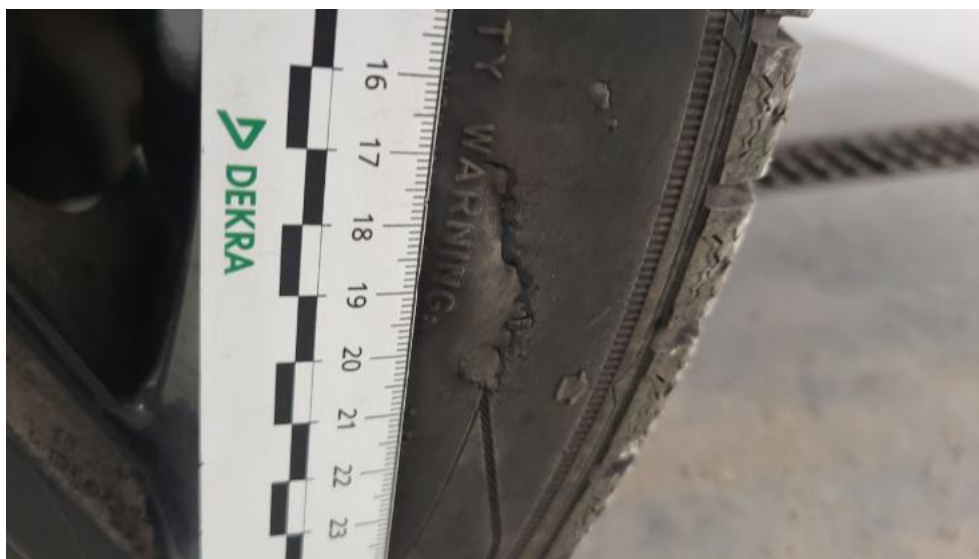
Photo 97.

Opona tylna L - Pęknięcie/rozerwanie 1

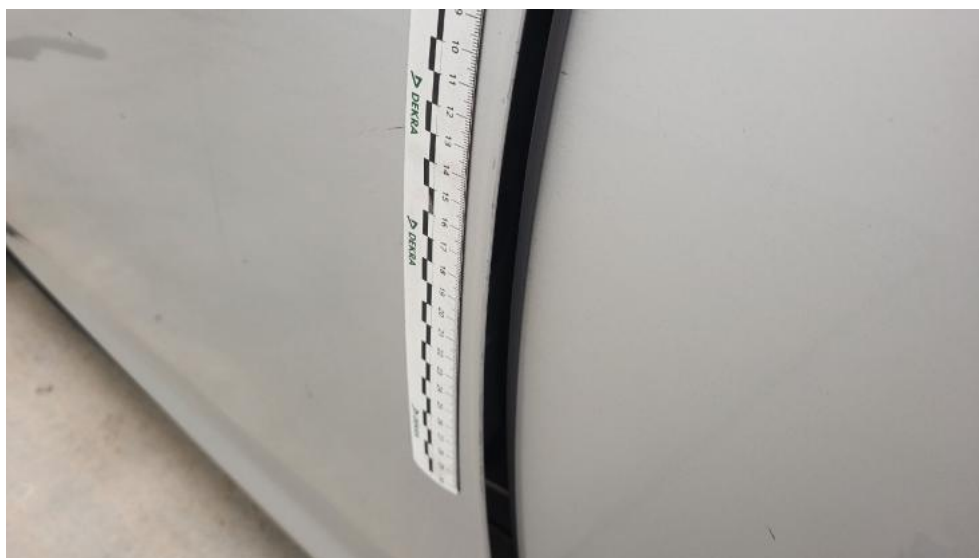
Photo 98.

Drzwi przed L - Rysa/odprysk 1

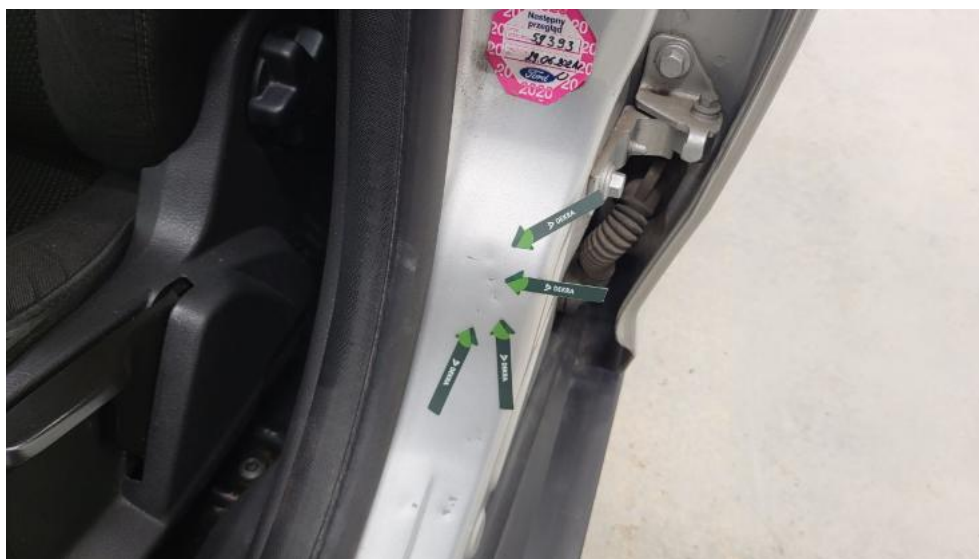
Photo 107.
Słupek środkowy L - Wgniecenie/odkształcenie 1

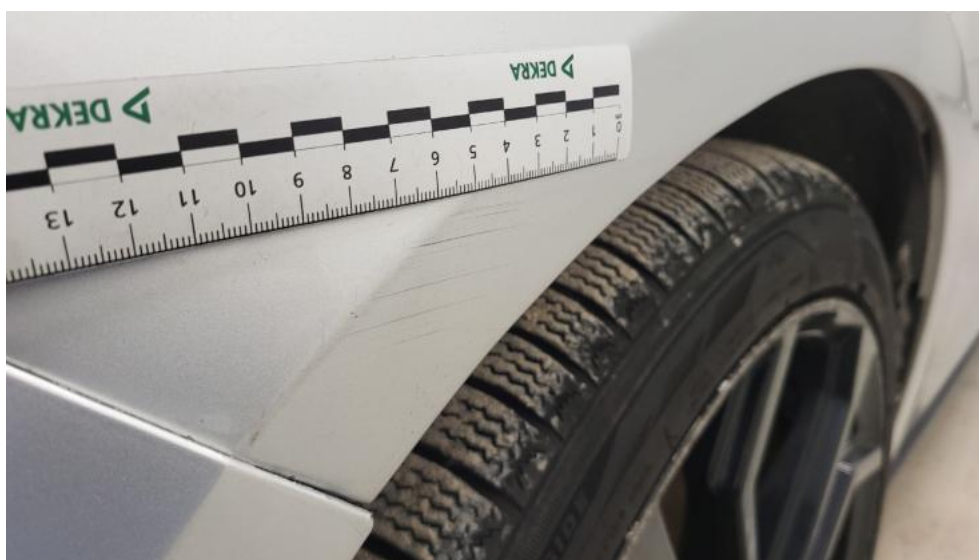
Photo 108.
Błotnik przedni L - Rysa/odprysk 1

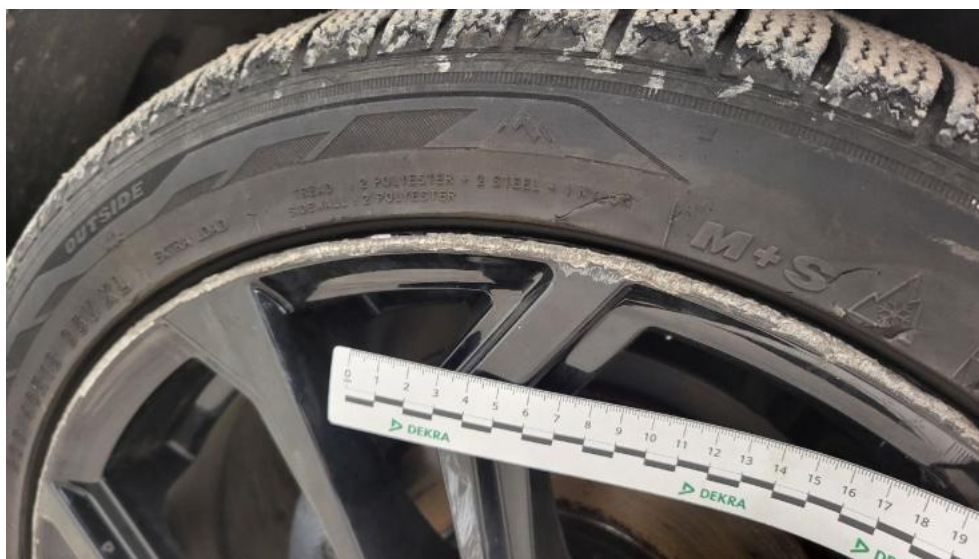
Photo 109.

Felga Aluminiowa przednia L - Rysa/odprysk 1

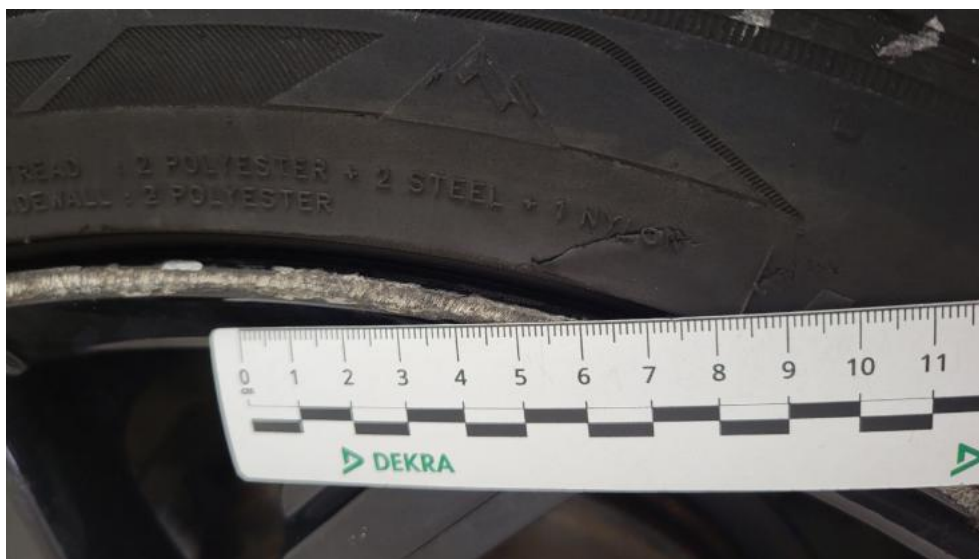
Photo 111.

Opona przednia L - Pęknięcie/rozerwanie 1

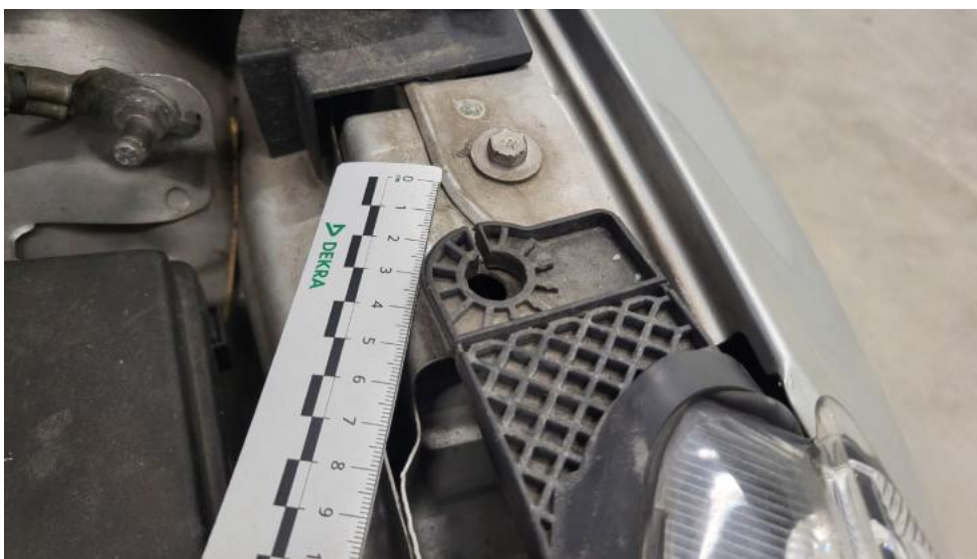
Photo 113.
Reflektor L - Inne 1

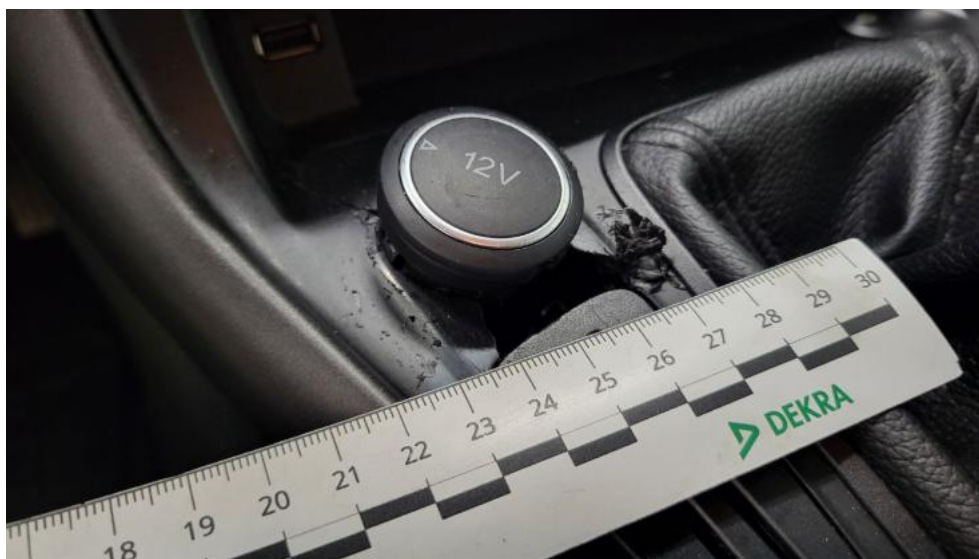
Photo 115.
Konsola tunelu śr. - Inne 1

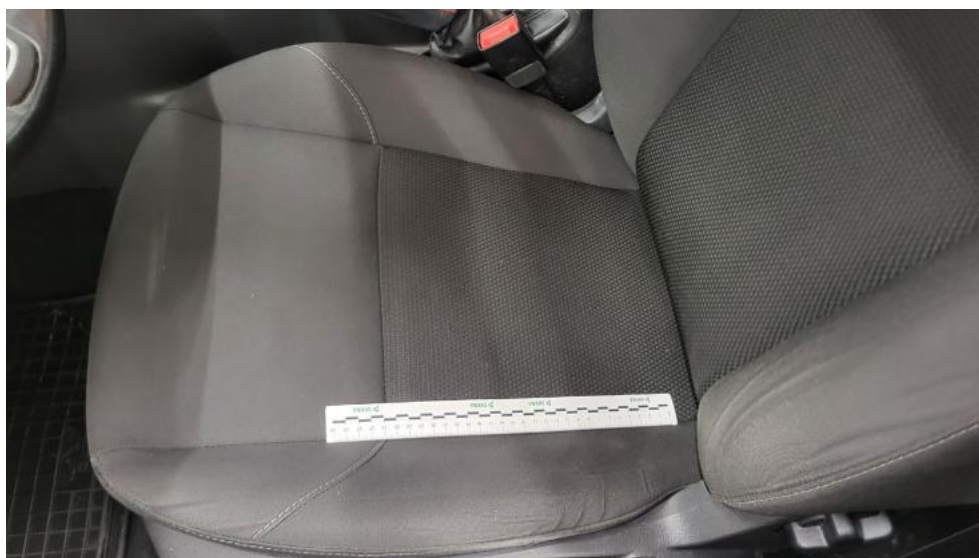
Photo 116.
Fotel prz. lew. - Inne 1

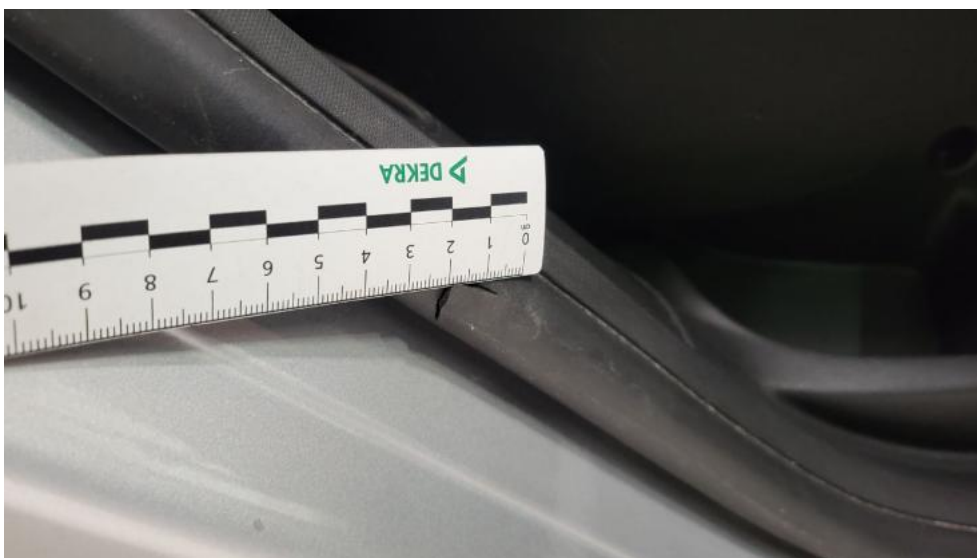
Photo 124.

Uszczelka drzwi tylnych P - Pęknięcie/rozerwanie 1

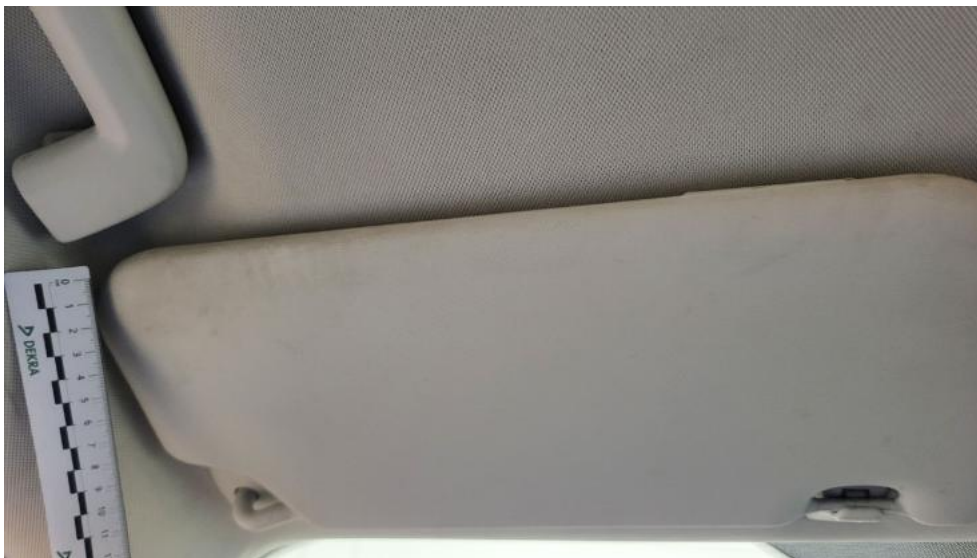
Photo 125.

Osłona p/słoneczna lewa - Inne 1

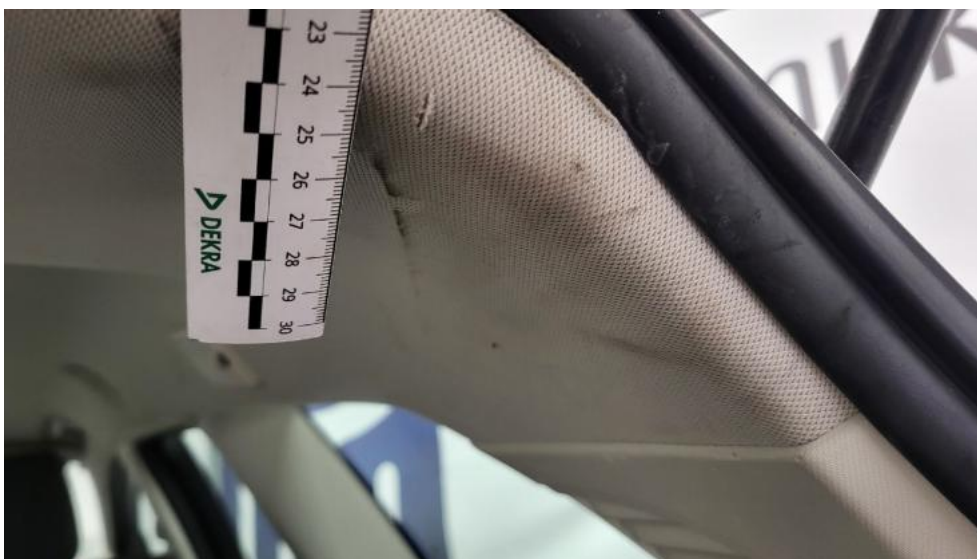
Photo 127.
Podsufitka - Pęknięcie/rozerwanie 1

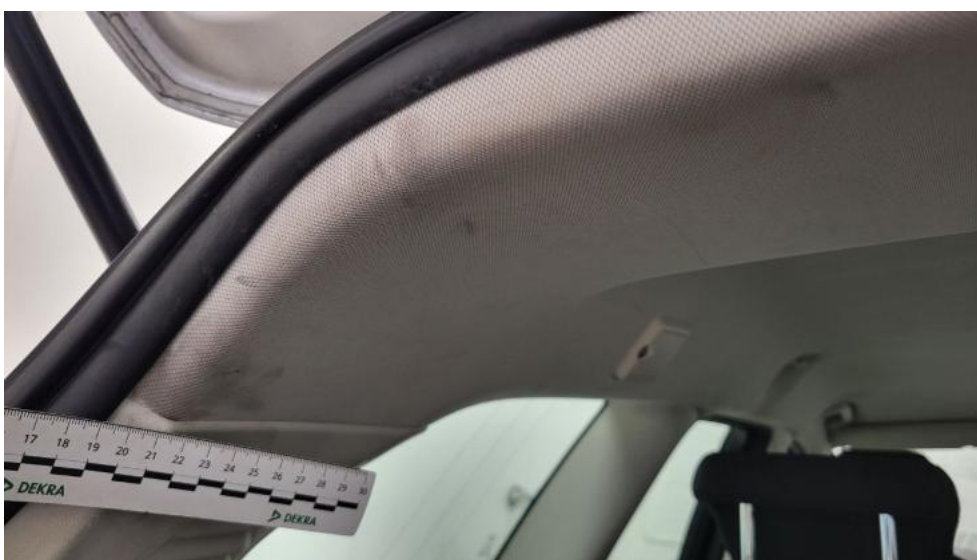
Photo 128.
Podsufitka - Inne 1
