DEKRA's commission No. : PKOL(W)/LODZ/17787/26/02/26
 commission/ damage No. : PS22/04258
 Date of commission: 26-02-2026

Vehicle data

Measurement of thickness of the vehicle lacquer coating

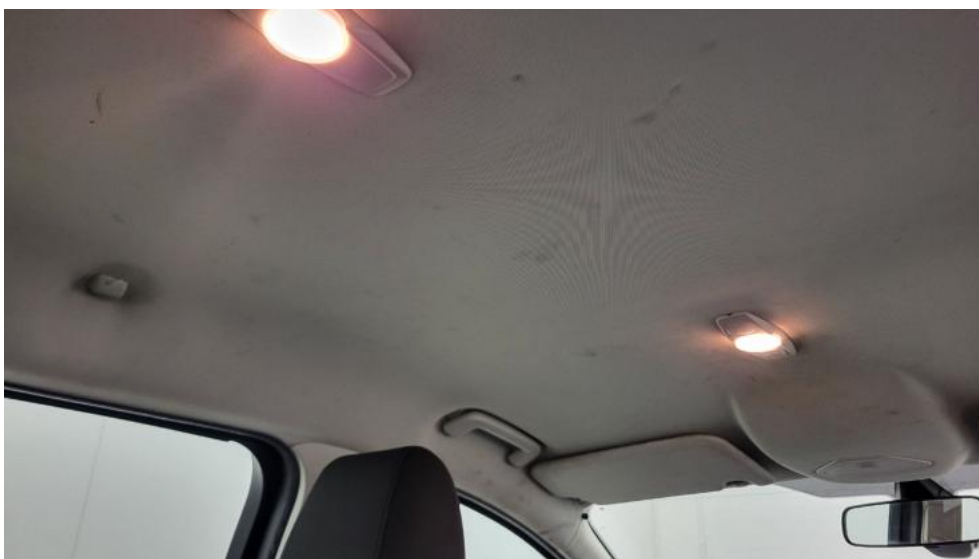
Photo 129.
Podsufitka - Inne 2

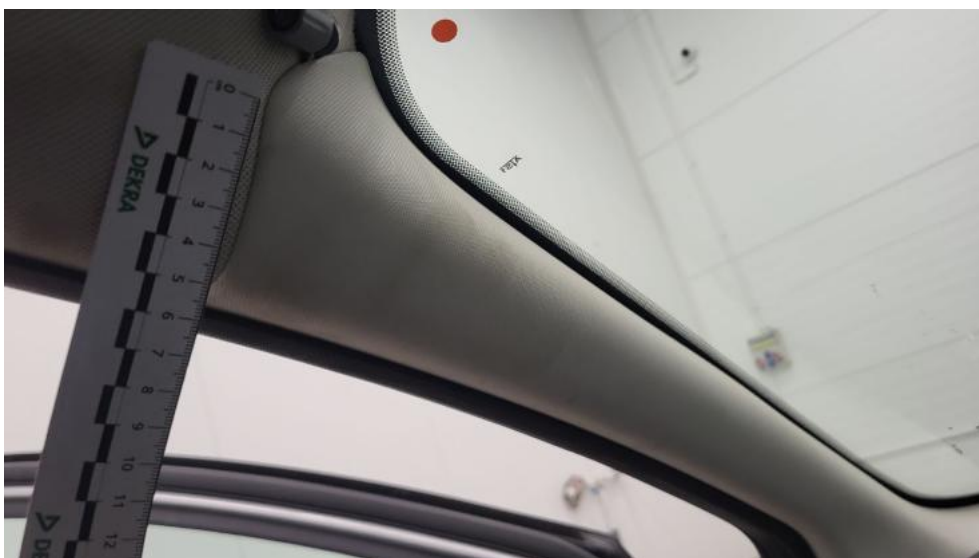
Photo 130.
Wykładzina(y) słupka przedniego L - Inne 1

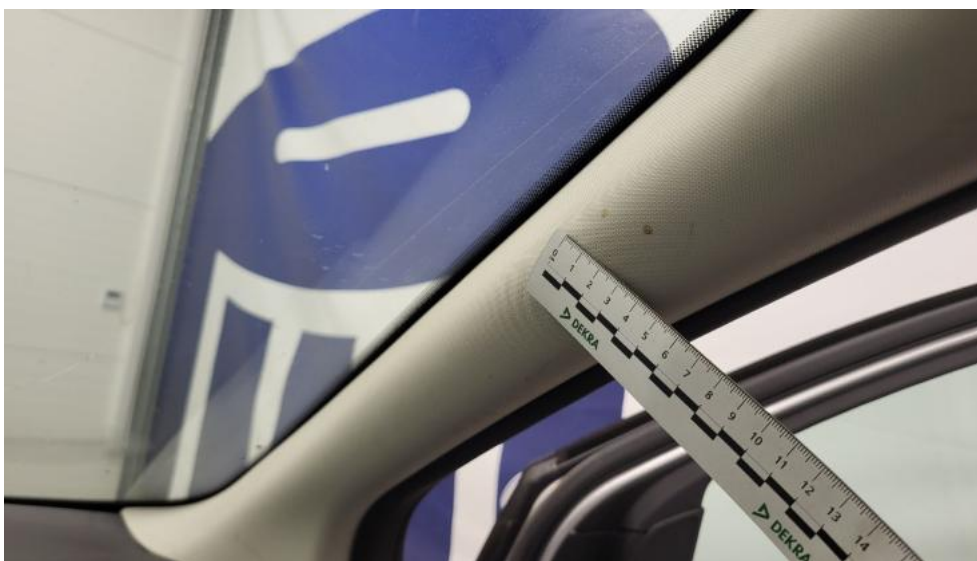
Photo 131.

Wykładzina(y) słupka przedniego P - Inne 1
