DEKRA's commission No. : PKOL(W)/LODZ/09066/26/02/04
commission/ damage No. : 23/026782
Date of commission: 04-02-2026

Vehicle data

Measurement of thickness of the vehicle lacquer coating

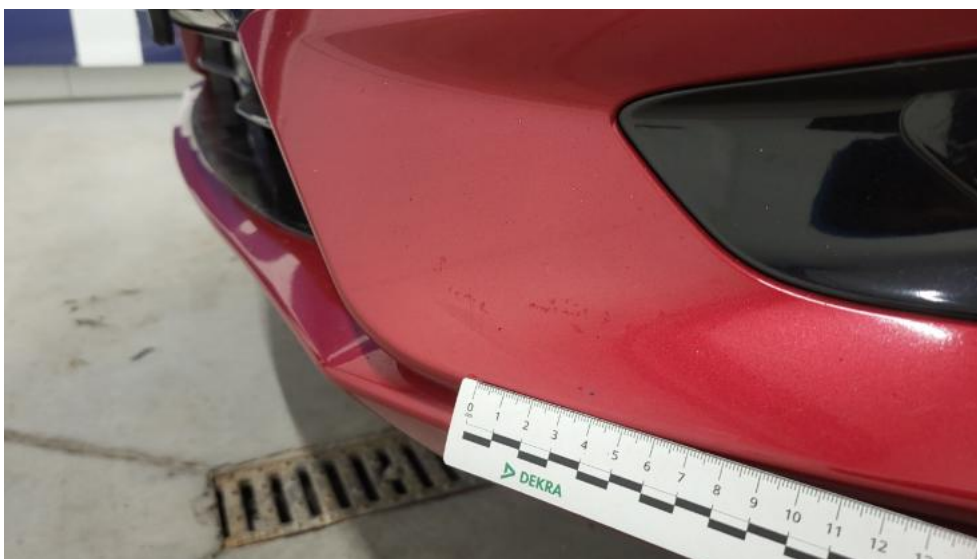
Photo 37.
Kratka/zaślepka halogenu L - Rysa/odprysk 1

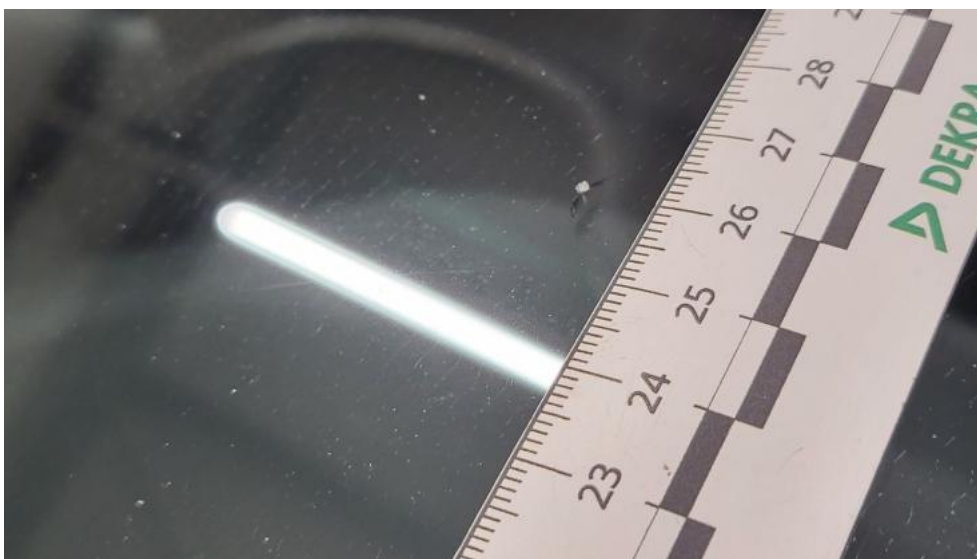
Photo 39.
Szyba czołowa - Pęknięcie/rozerwanie 1

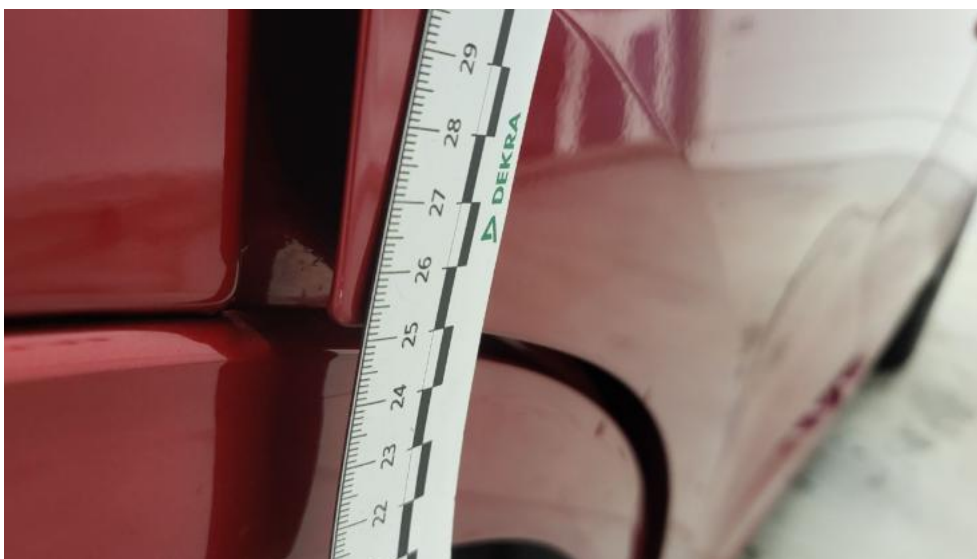
Photo 41.
Drzwi tylne P - Rysa/odprysk 1

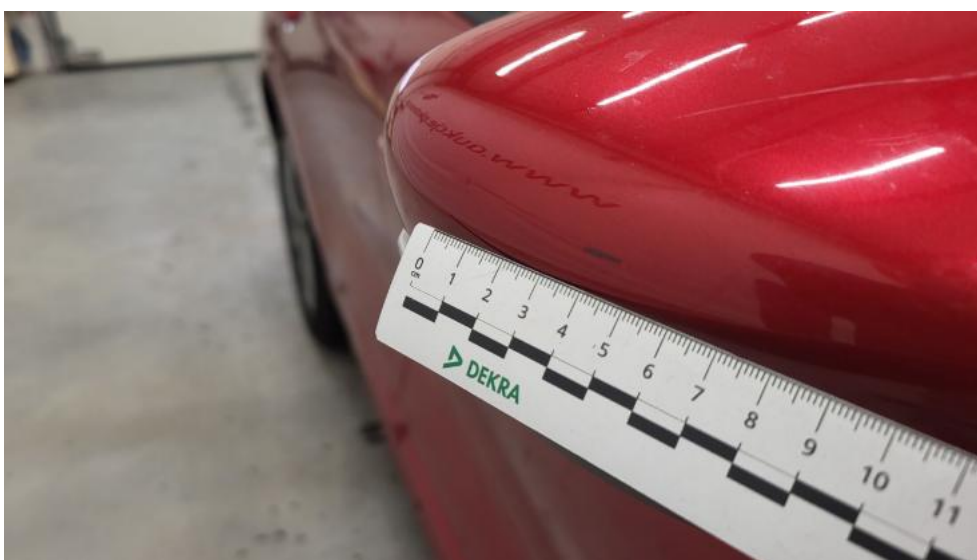
Photo 42.
Lusterko zew P - Rysa/odprysk 1

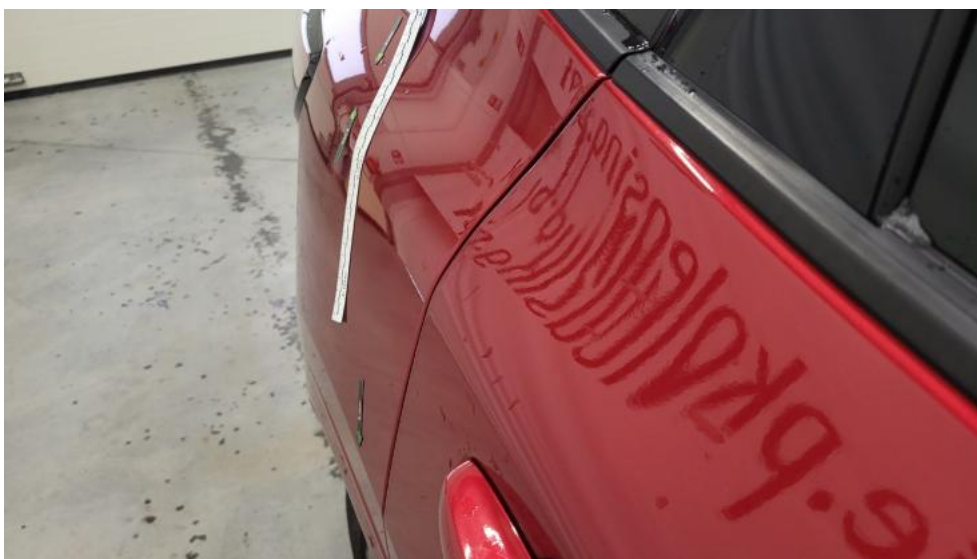
Photo 43.
Błotnik tylny P / Ściana boczna P - Wgniecenie/odkształcenie 1

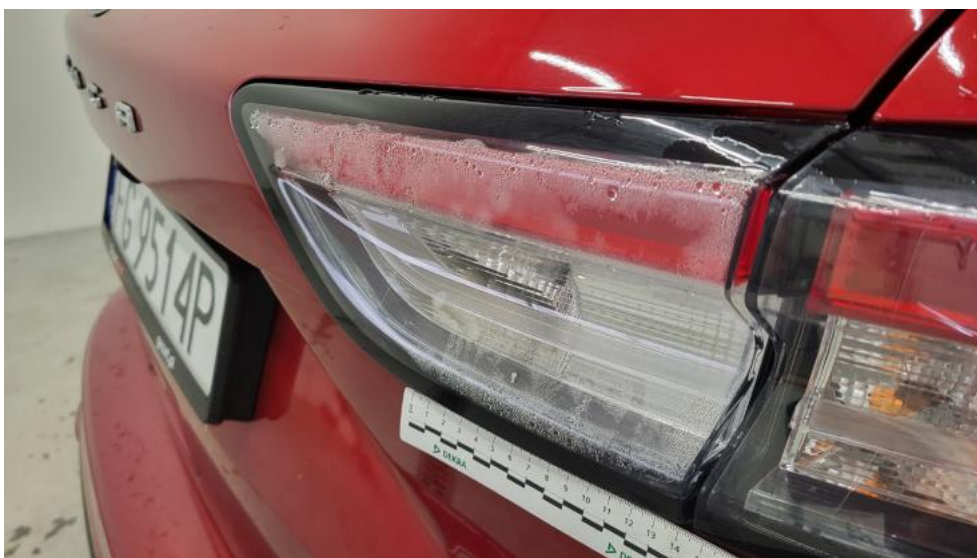
Photo 44.
Lampa tylna wew P - Inne 1

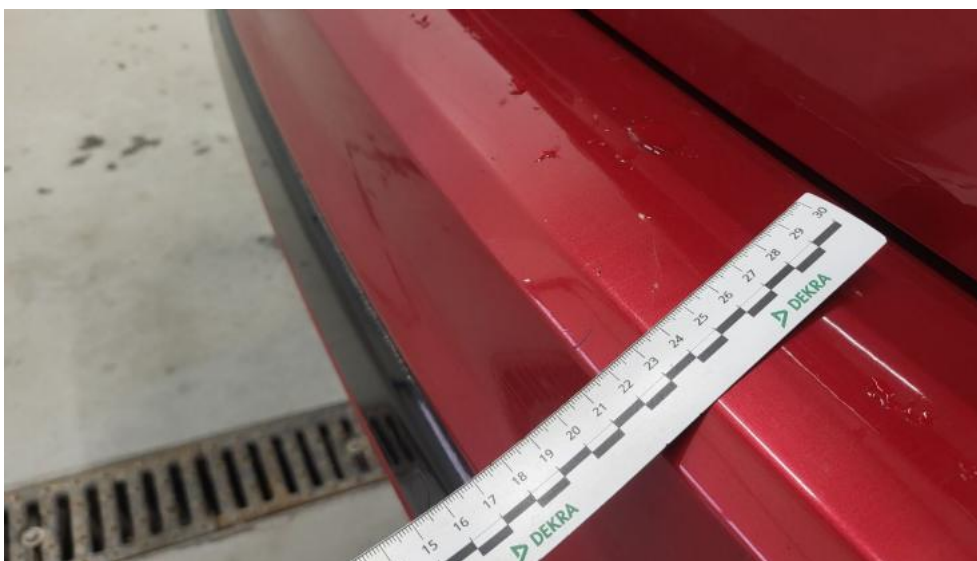
Photo 45.
Zderzak tylny - Rysa/odprysk 1

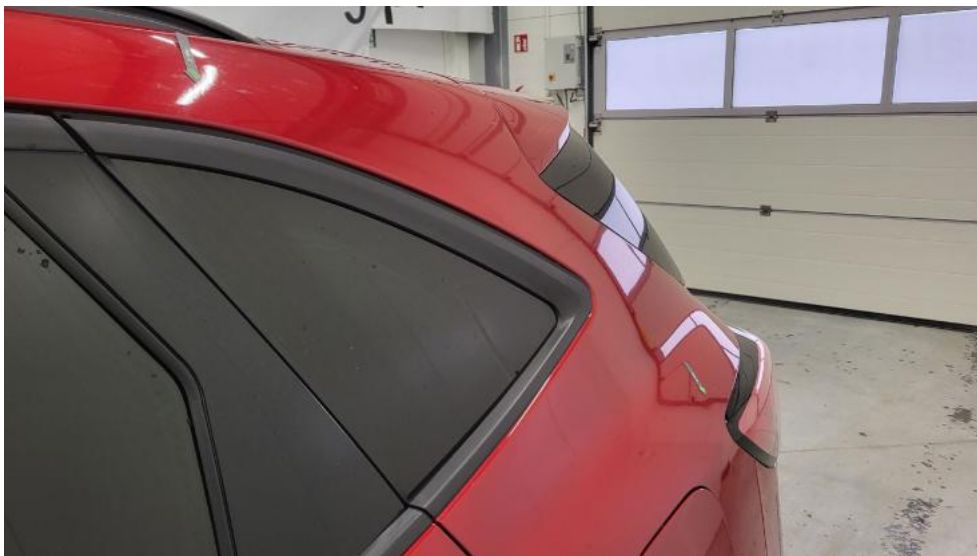
Photo 47.
Błotnik tylny L / Ściana boczna L - Wgniecenie/odkształcenie 1

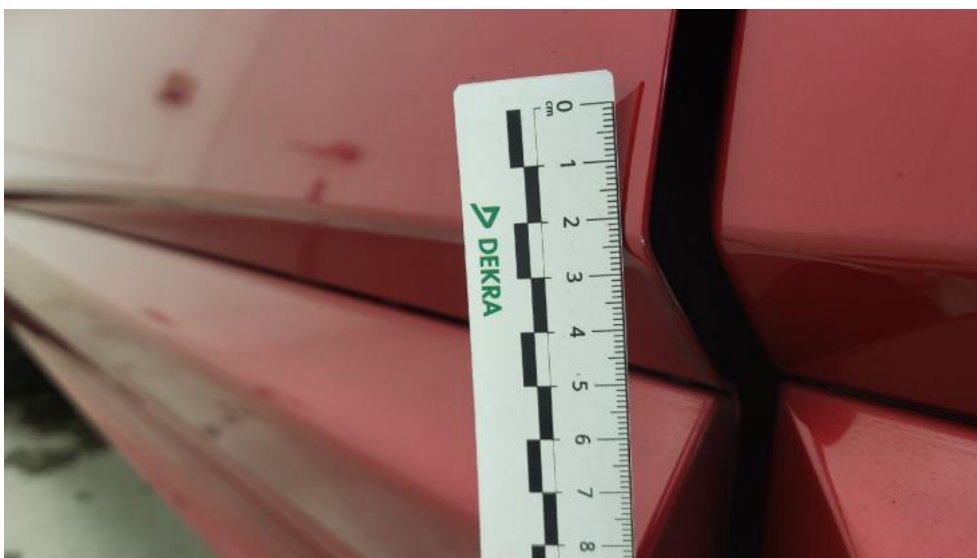
Photo 48.
Drzwi przed L - Rysa/odprysk 1

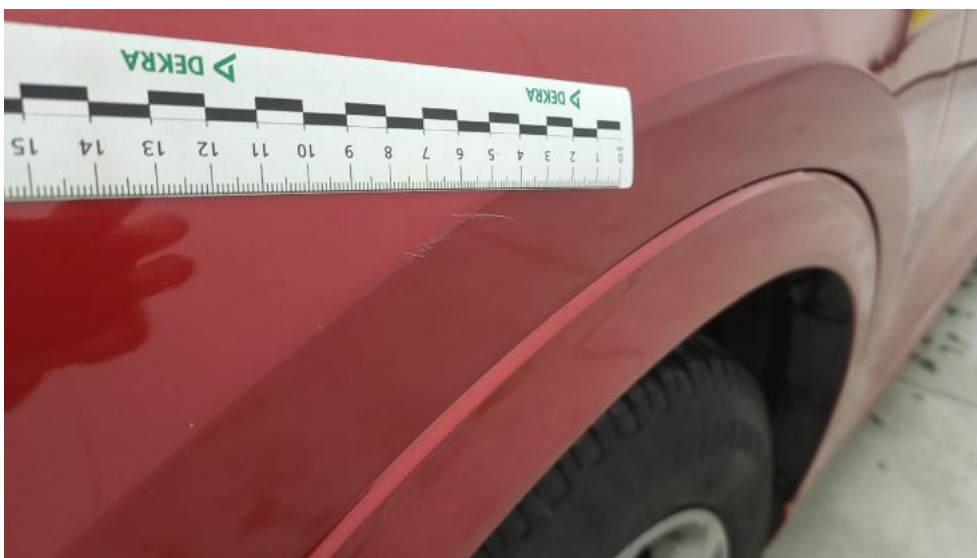
Photo 50.
Błotnik przedni L - Rysa/odprysk 1

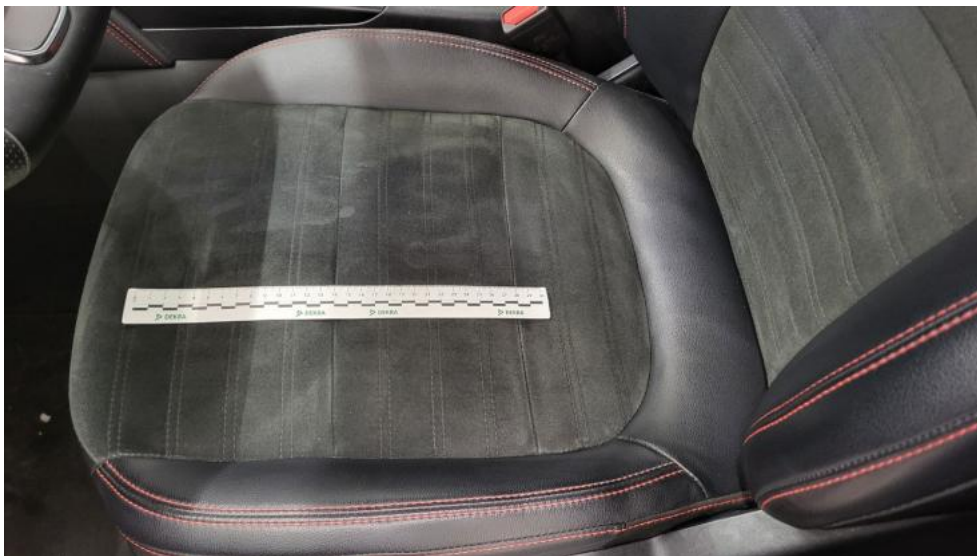
Photo 51.
Fotel prz. lew. - Inne 1

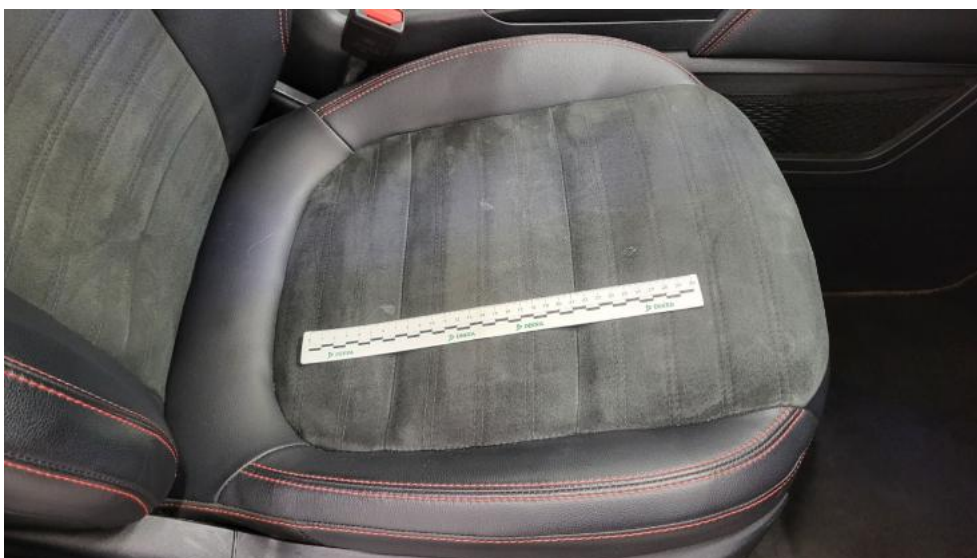
Photo 52.
Fotel prz. praw. - Inne 1

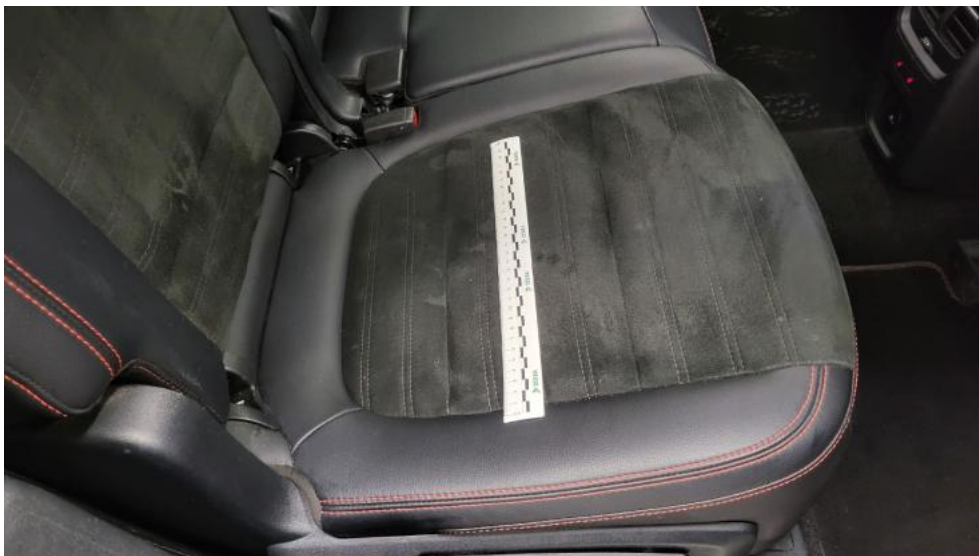
Informacja wymiana oleju konieczna. Rysy na samochodzie. Brak zaślepek w tylnej kanapie. Widoczne wady lakiernicze.

Photo 53.
Kanapa tyl. - Inne 1

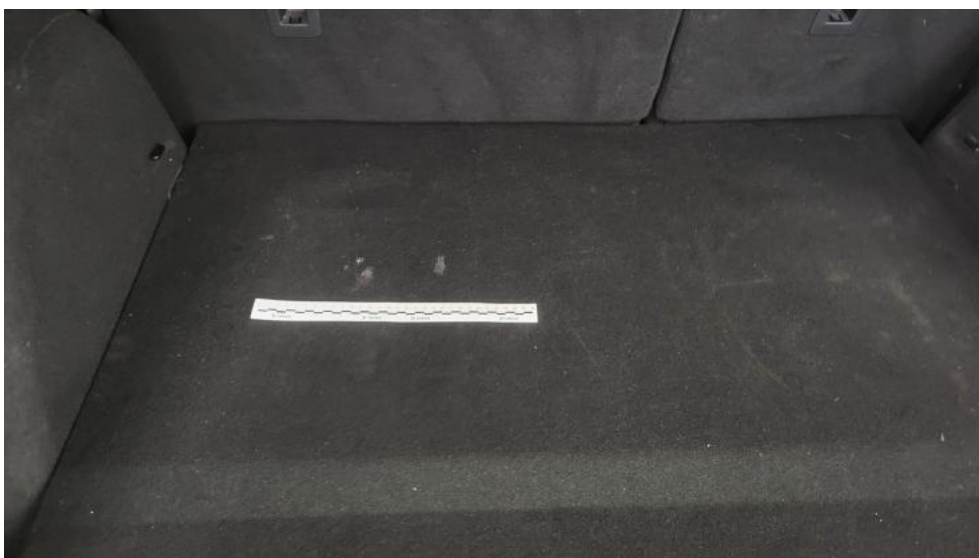
Photo 54.
Wykładzina podłogi bagażnika - Inne 1
