DEKRA's commission No. : PKOL(W)/LODZ/07859/26/01/30  
commission/ damage No. : 24/030863  
Date of commission: 30-01-2026

| Manufacturer | MERCEDES-BENZ |
| Type / version | GLE 400 e PHEV 4-Matic AMG Line |
| Registration /record No. | KK2120J |

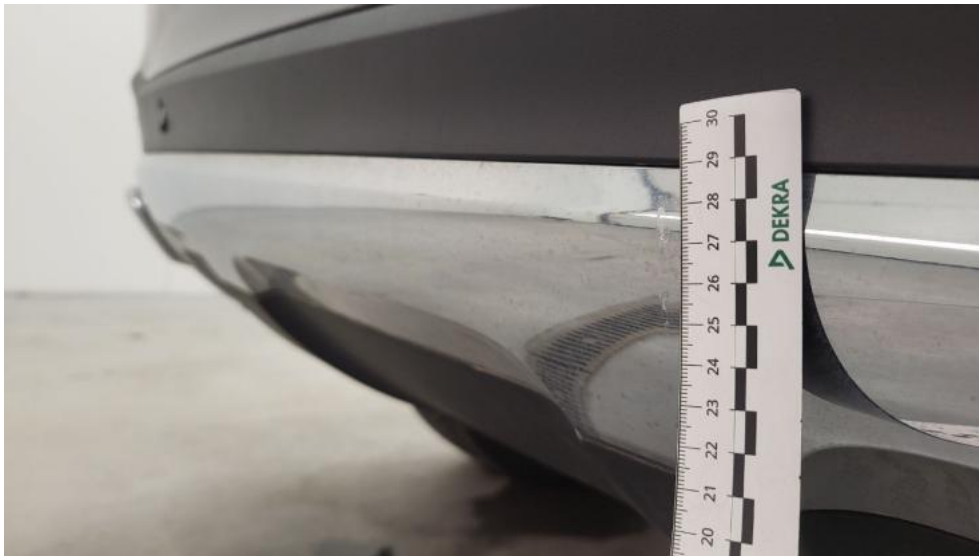
**Photo 51.**

Spojler zderzaka tylnego - Wgniecenie/odkształcenie 1

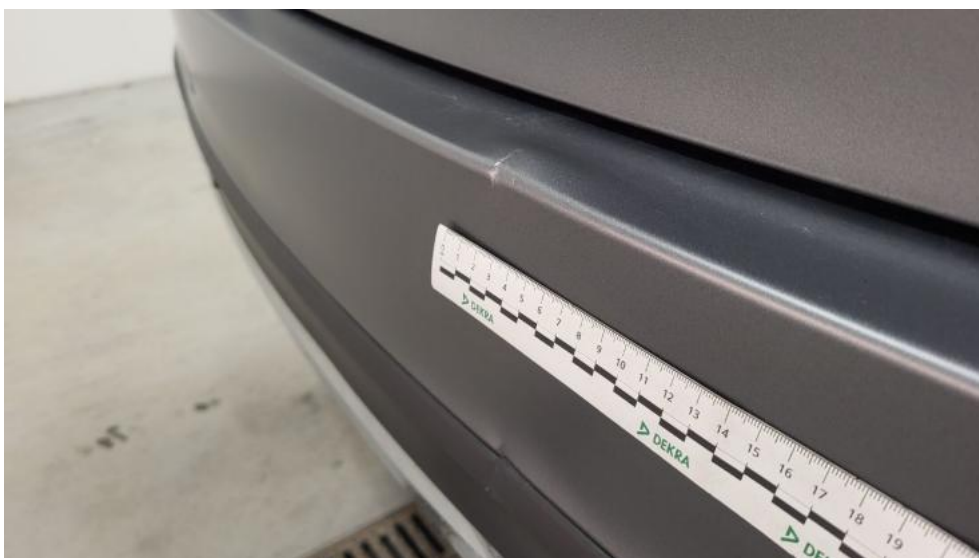
**Photo 52.**

Zderzak tylny - Wgniecenie/odkształcenie 1
