Nr zlecenia DEKRA: PKOL(W)/LODZ/30803/26/04/09  
Nr zlecenia/szkody: 22/020681  
Data zlecenia: 09-04-2026

**Dane pojazdu**

Grupa obiektów (Eurotax)	sam. osobowe
Kod EC (Eurotax)	0000001
Producent	FORD
Model	KUGA 1.5 ECOBOOST 150KM FWD
Typ	TITANIUM
Rodzaj nadwozia	SUV
Liczba drzwi/liczba miejsc	5/5
Masa własna [kg]	1489
Dopuszczalna masa całkowita [kg]	2075
Rodzaj silnika	ZI
Norma czystości spalin	EURO 6
Pojemność silnika [ccm]	1496
Moc silnika [KM/kW]	150/110
Skrzynia biegów	manualna 6-biegowa
Nr rejestracyjny	DW6SY15
VIN	WF0FXXWPMFNY71866
Data 1. rejestracji	19-07-2022
Data nast. bad. techn.	16-07-2027
Rok produkcji	2022 (rok produkcji został zweryfikowany z zewnętrzną bazą danych)
Stan licznika [km]	76 749 (odczytany)
Kolor nadwozia/rodzaj powłoki	niebieski/metalic

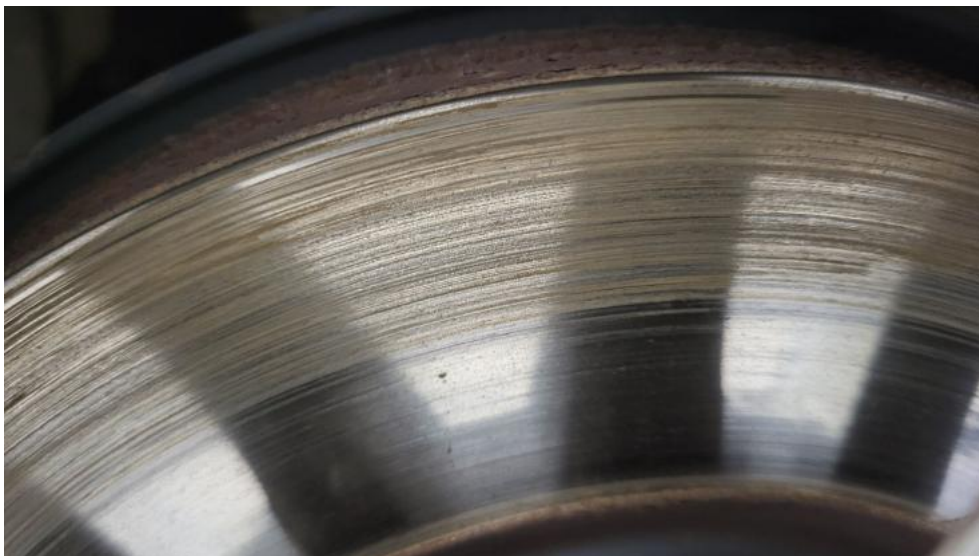
Nazwa elementu	Opis elementu	Rodzaj uszkodzenia	Umiejscowienie / Rozmiar	Uwagi
Tarcze hamulcowe		ślady korozji		- zarysowania,

**Fot. 15.**  
Tarcza hamulcowa przednia prawa

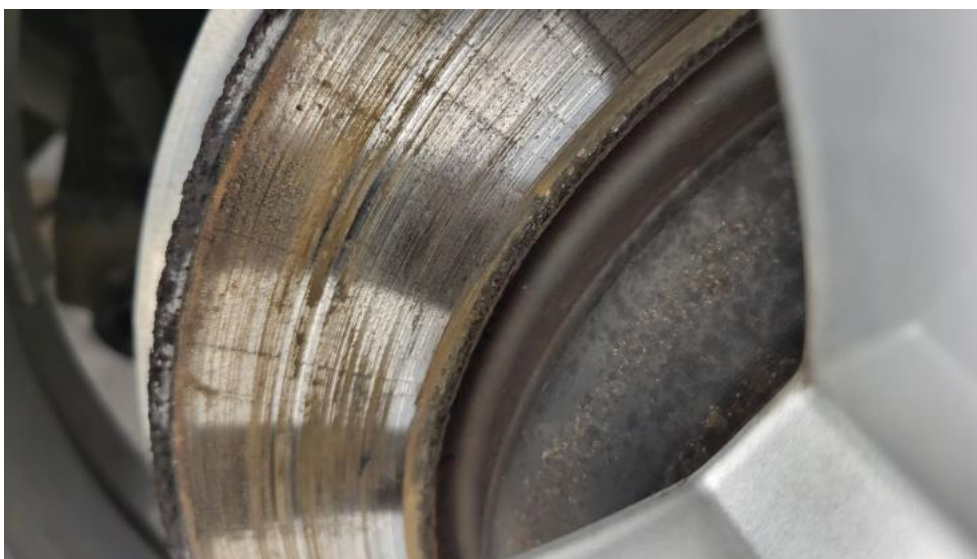
**Fot. 17.**  
Tarcza hamulcowa tylna lewa

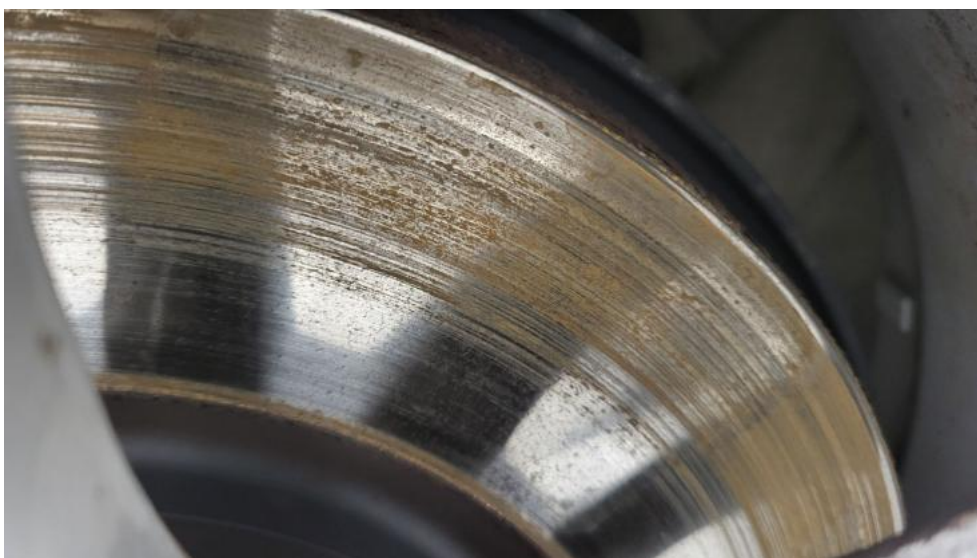
**Fot. 18.**  
Tarcza hamulcowa przednia lewa

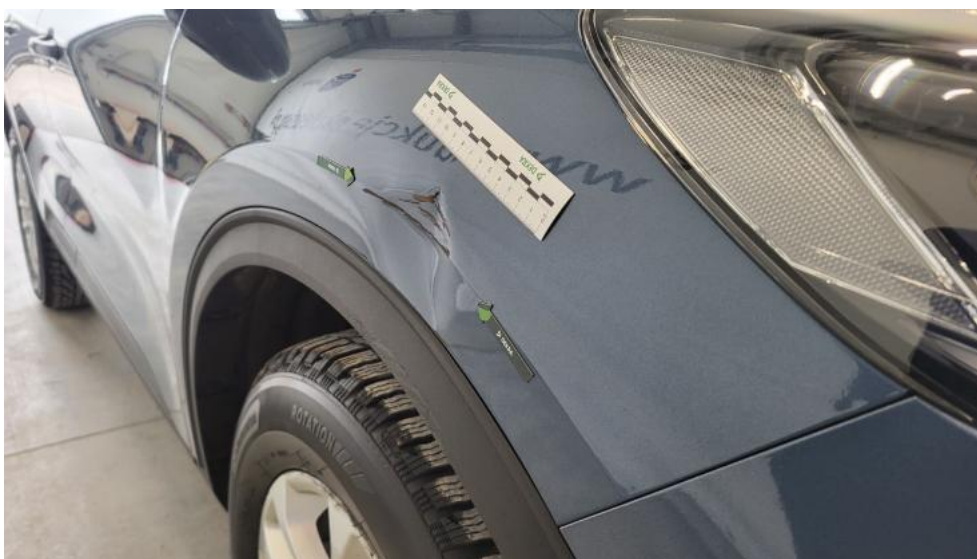
**Fot. 37.**  
Błotnik przedni P - Wgniecenie/odkształcenie 1

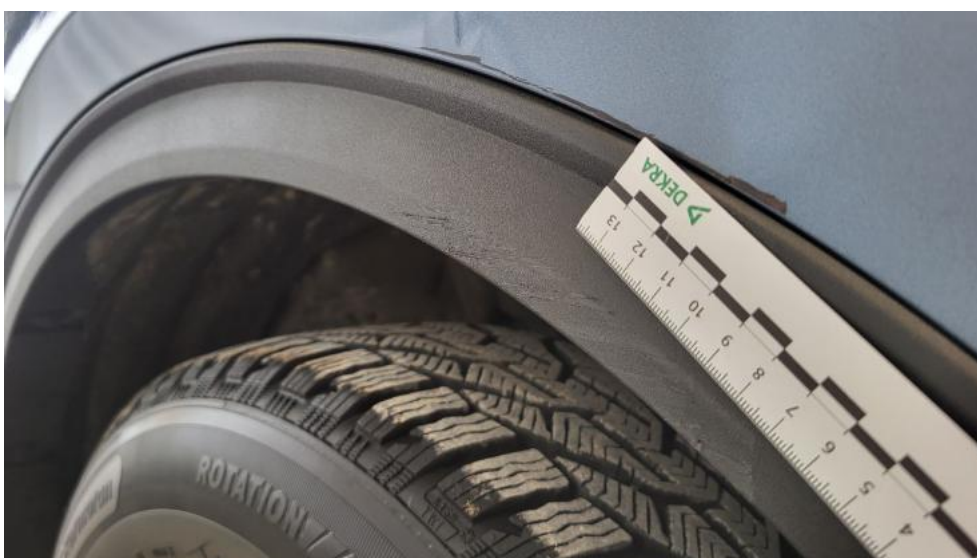
**Fot. 38.**  
Listwa krawędzi błotnika prz P - Rysa/odprysk 1

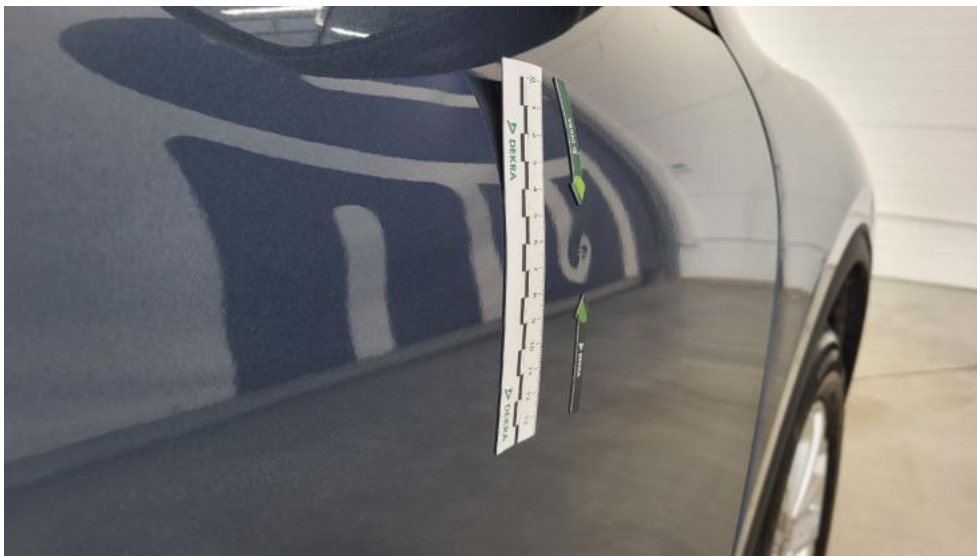
**Fot. 39.**  
Drzwi przednie P - Wgniecenie/odkształcenie 1

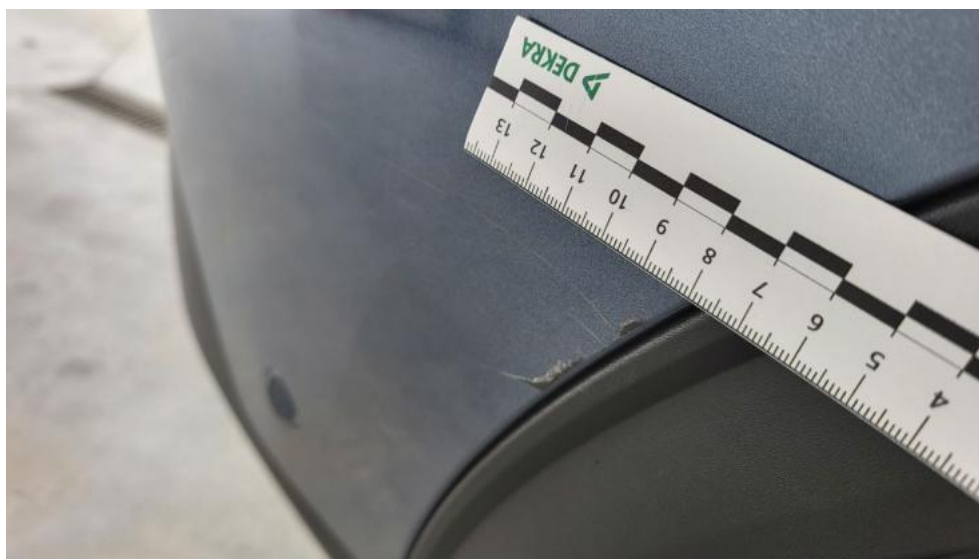
**Fot. 45.**  
Zderzak tylny - Rysa/odprysk 1

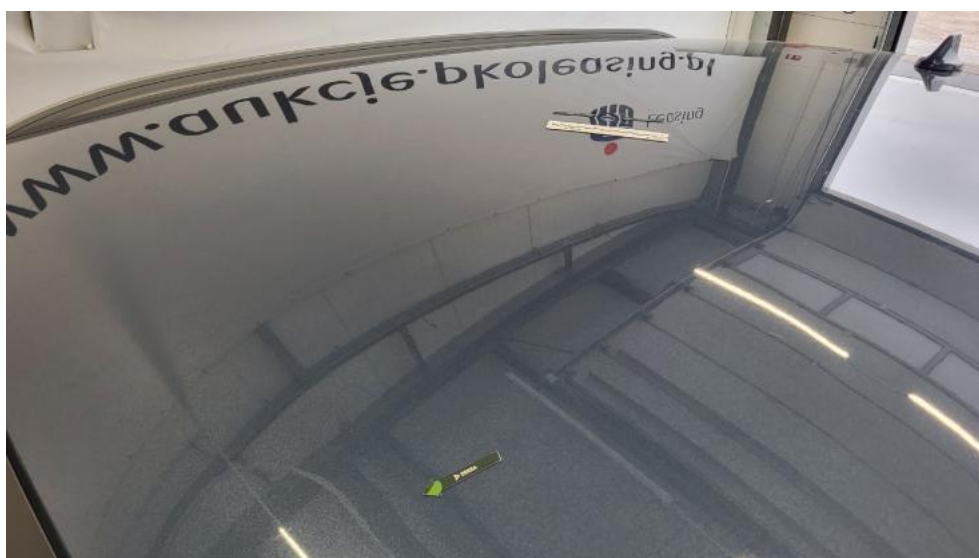
**Fot. 46.**  
Dach - Wgniecenie/odkształcenie 1

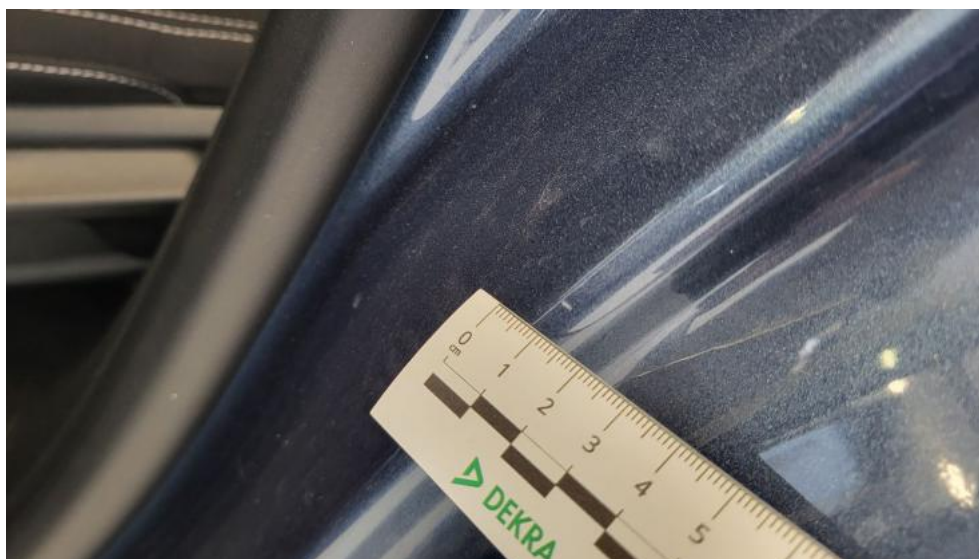
**Fot. 47.**  
Błotnik tylny L / Ściana boczna L - Rysa/odprysk 1

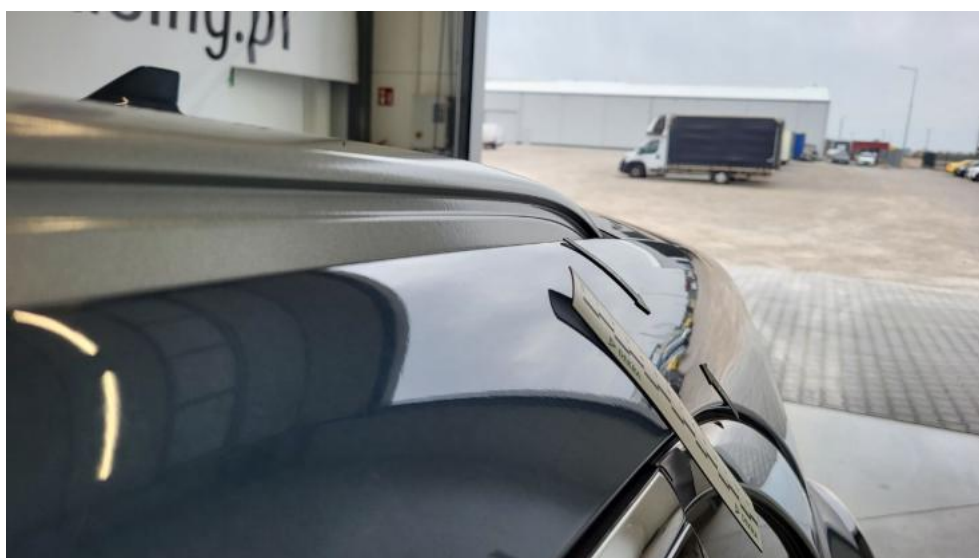
**Fot. 48.**  
Błotnik tylny L / Ściana boczna L - Wgniecenie/odkształcenie 1

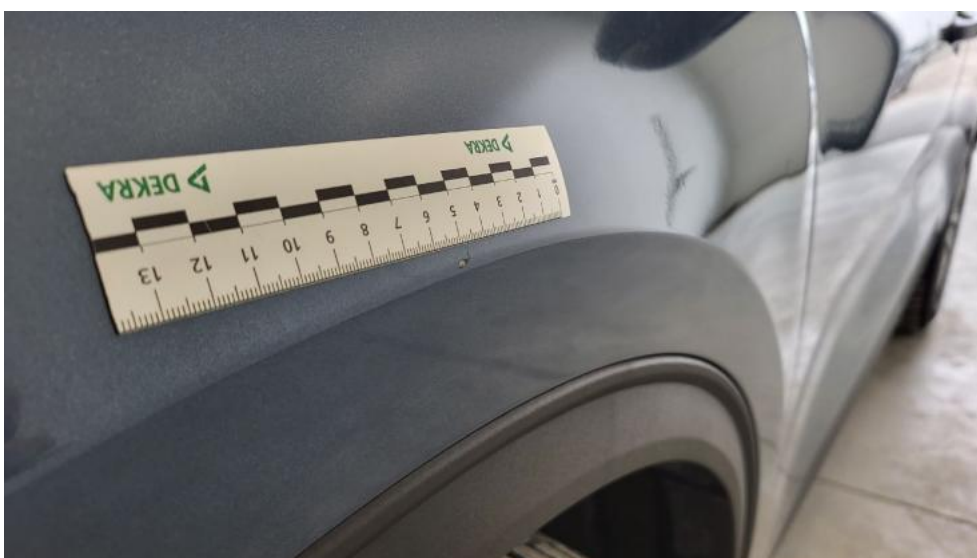
**Fot. 50.**  
Błotnik przedni L - Rysa/odprysk 1

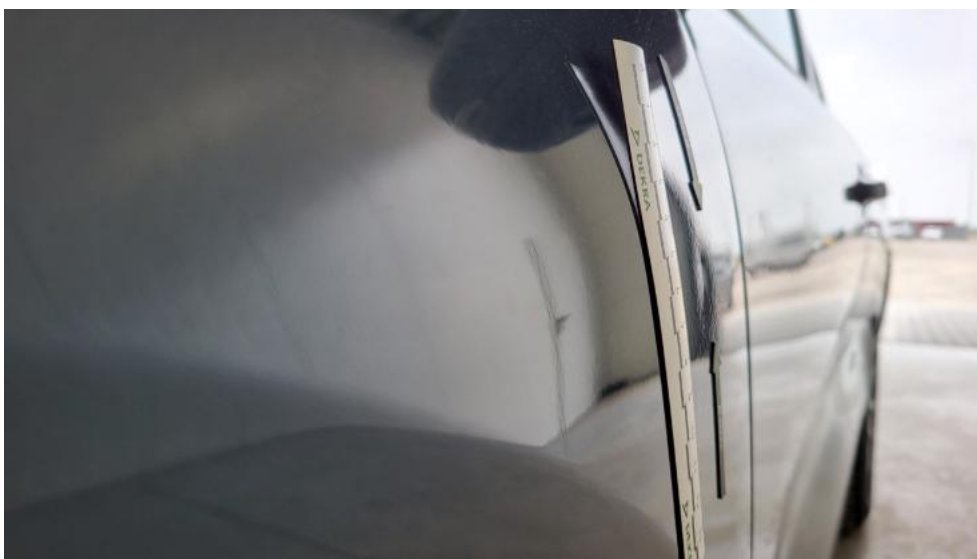
**Fot. 51.**  
Błotnik przedni L - Wgniecenie/odkształcenie 1

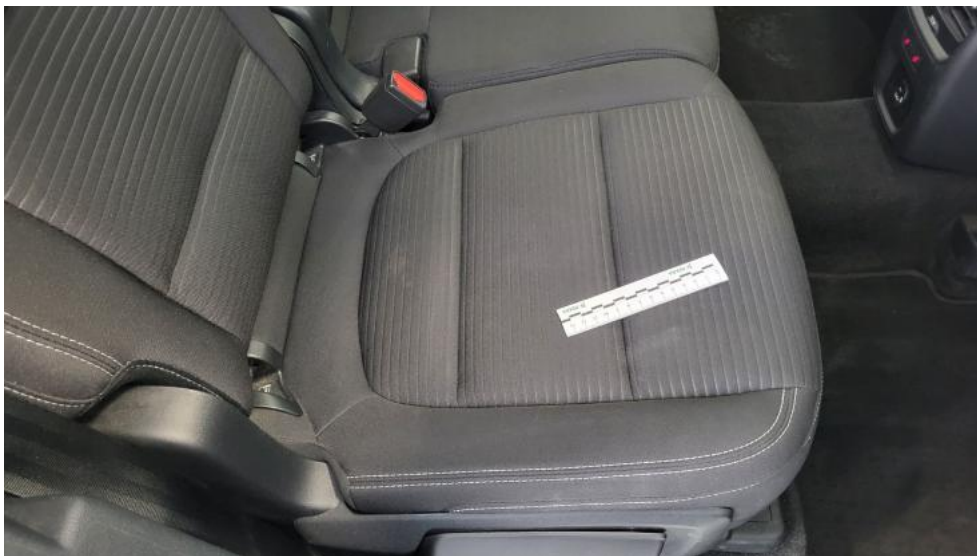
**Fot. 53.**  
Kanapa tyl. - Inne 1

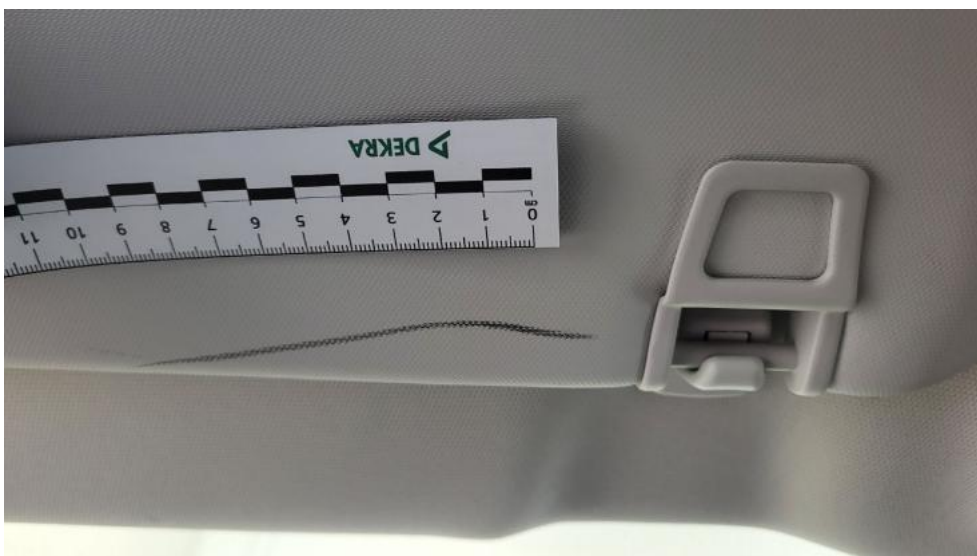
**Fot. 54.**  
Osłona p/słoneczna lewa - Inne 1

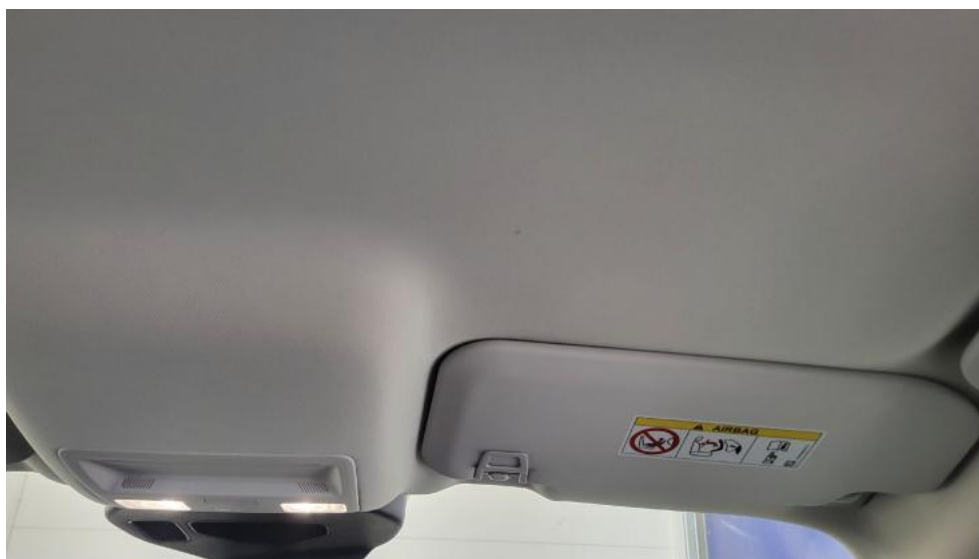
**Fot. 55.**  
Podsufitka - Inne 1
