DEKRA's commission No. : PKOL(W)/LODZ/38511/26/05/04  
 commission/ damage No. : 22/033214  
 Date of commission: 04-05-2026

Group of objects (Eurotax)	cars
EC code (Eurotax)	147262
Manufacturer	TOYOTA
Model	C-HR 19-24
Type / version	C-HR 2.0 Hybrid GR Sport
Body type	hatchback
Number of doors / seats	5/5
Curb weight [kg]	1497
Gross vehicle weight [kg]	1930
Wheelbase 1/2	2640
Engine type	spark ignition
Engine capacity [ccm]	1987
Engine Power [hp/kW]	152/112
Gearbox	automatic
Registration /record No.	NE8427J
VIN / serial number	NMTK53BX70R098865
Date of first registration	21-11-2022
Date of next. tech. test	17-01-2028
Year of manufacture	2022 (year has been verified with the manufacturer's base)
Readout [km]	45 036 (read)
Body color / type of coating	white/double-layered, metallized

Date: 28-05-2026

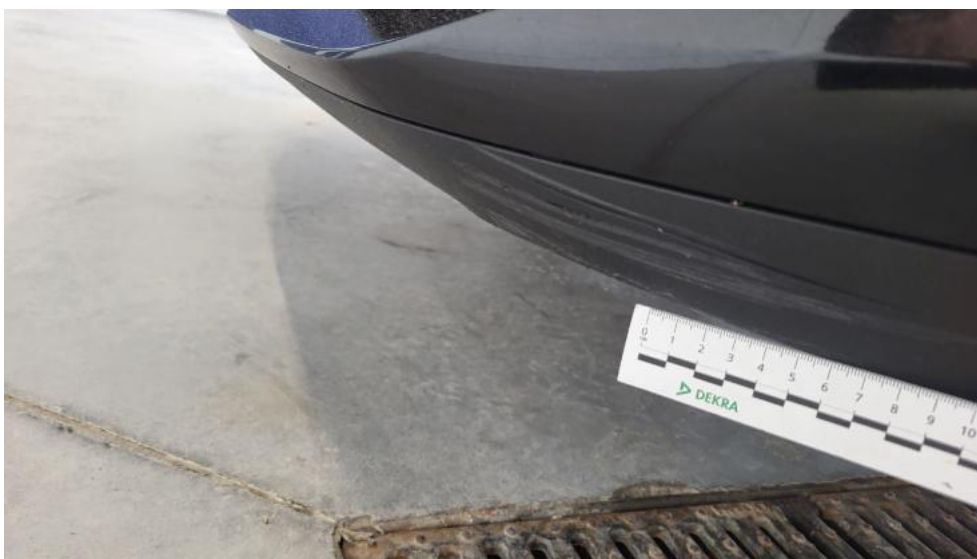
**Photo 37.**  
Spoiler zderzaka przedniego - Rysa/odprysk 1

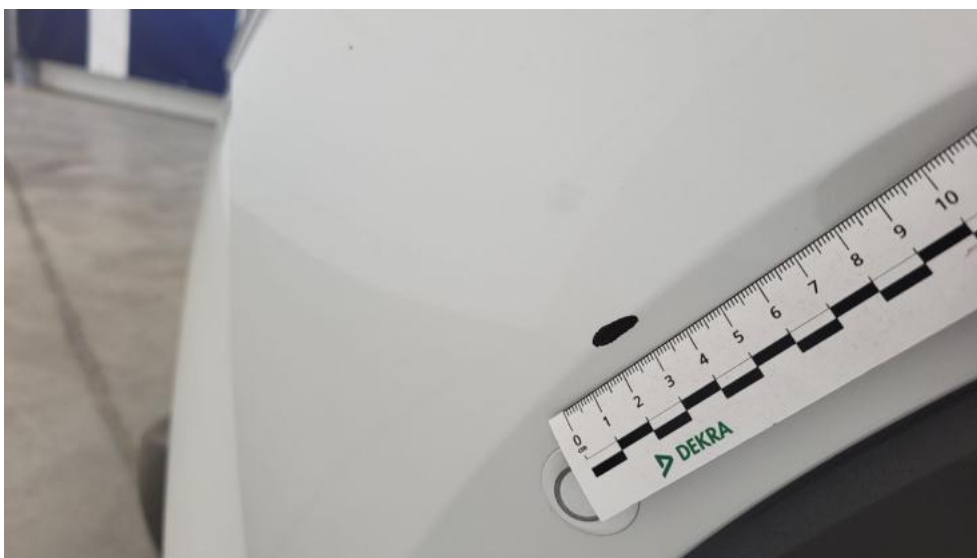
**Photo 38.**  
Zderzak - Rysa/odprysk 1

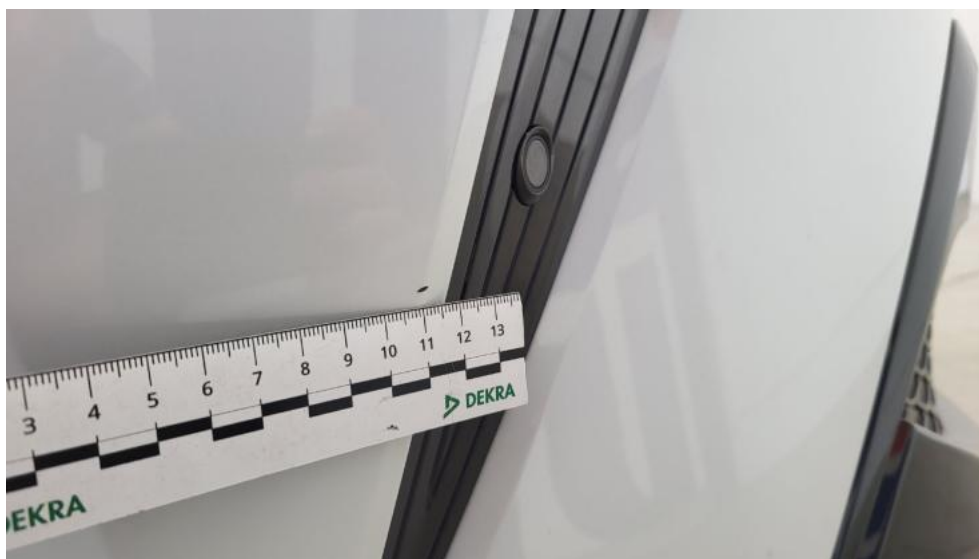
**Photo 39.**  
Zderzak - Rysa/odprysk 2

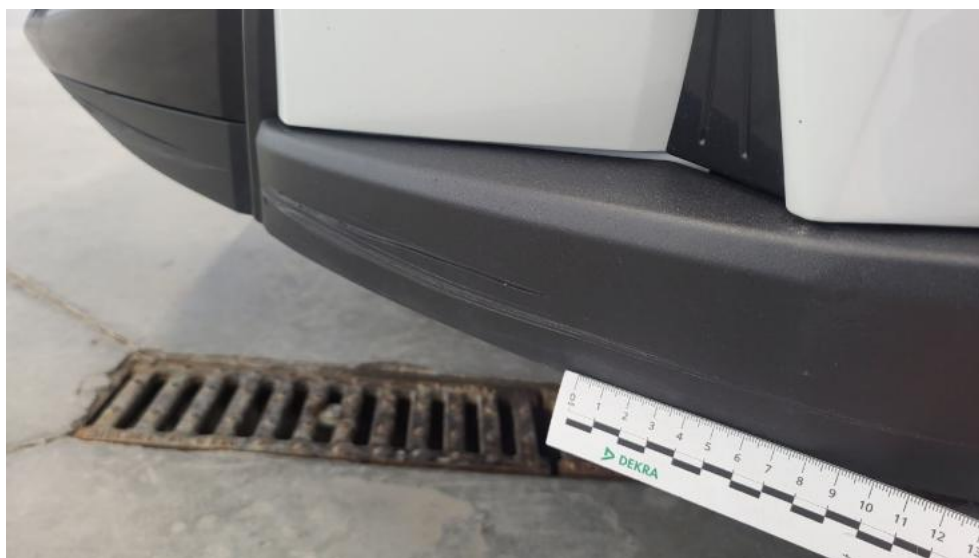
**Photo 40.**  
Zderzak przedni cz L - Rysa/odprysk 1

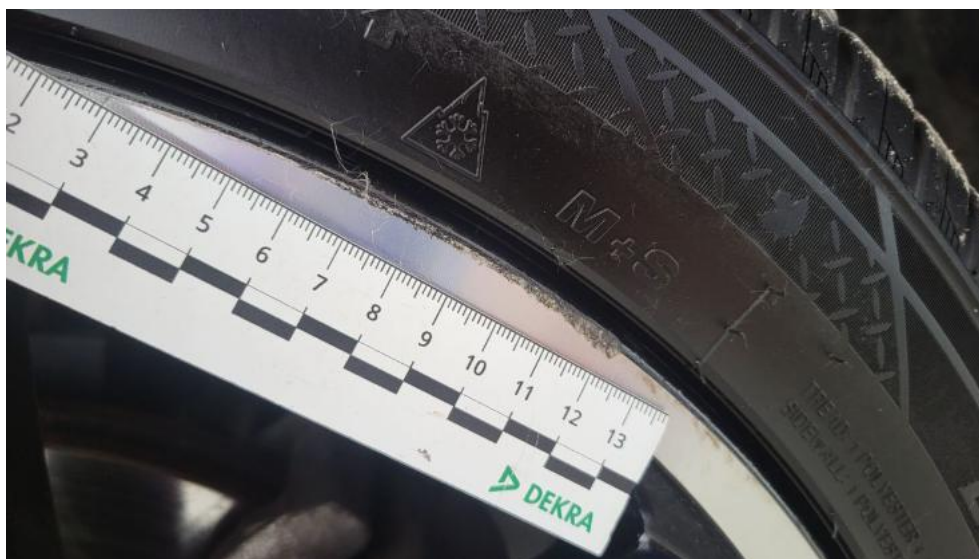
**Photo 41.**  
Felga aluminiowa przednia P - Rysa/odprysk 1

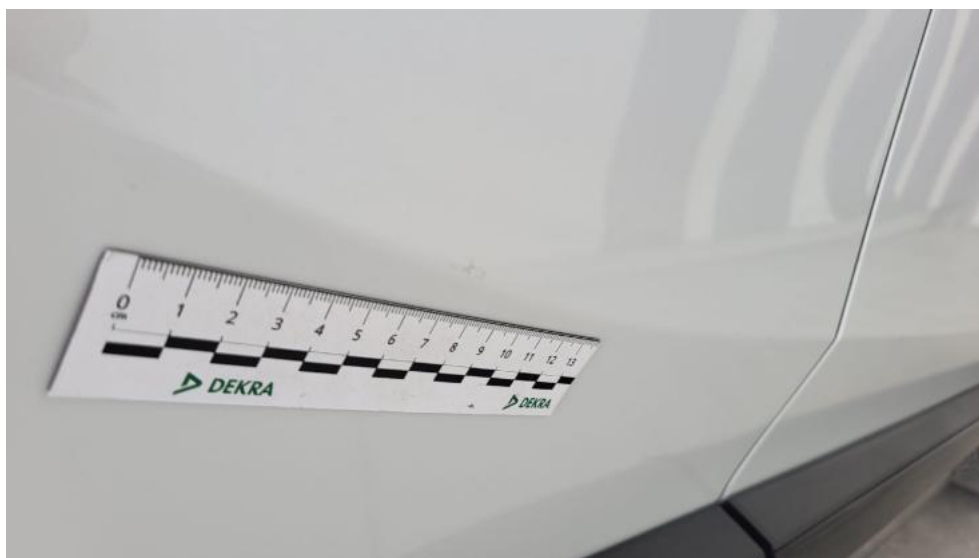
**Photo 42.**  
Drzwi tylne P - Rysa/odprysk 1

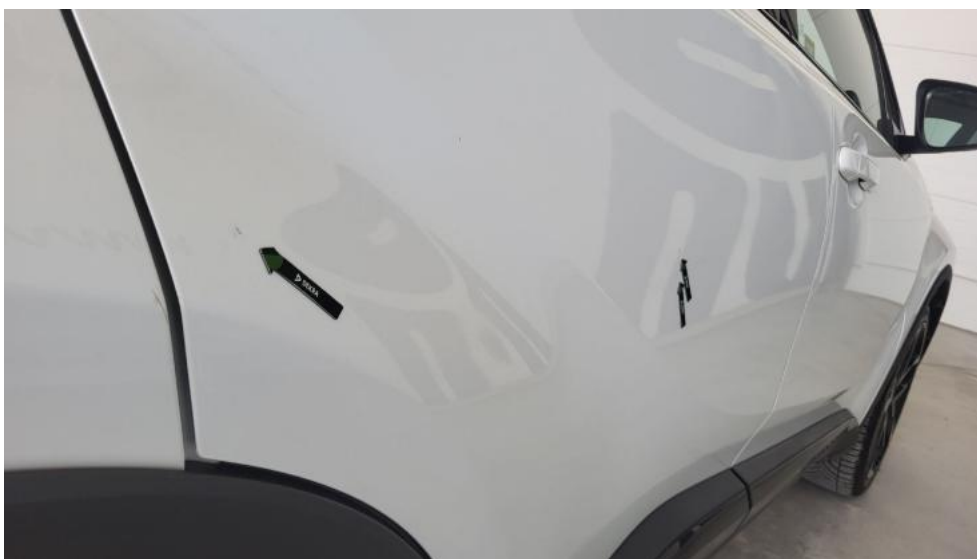
**Photo 43.**  
Drzwi tylne P - Wgniecenie/odkształcenie 1

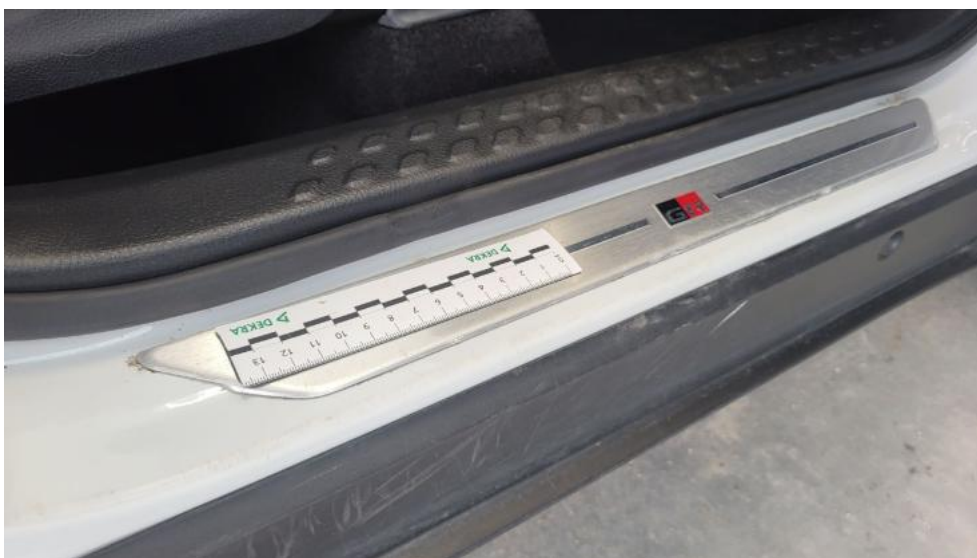
**Photo 44.**  
Próg P - Rysa/odprysk 1

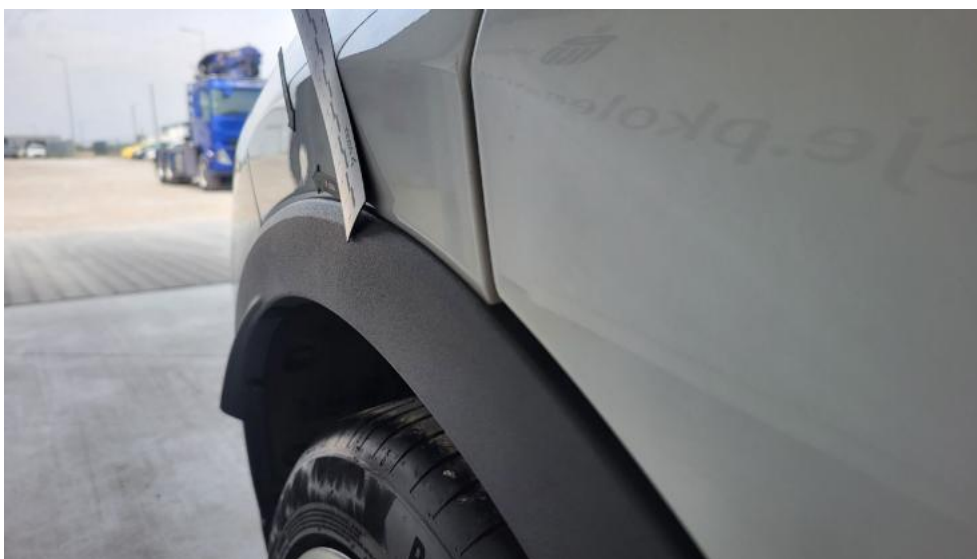
**Photo 45.**  
Błotnik tylny P / Ściana boczna P - Wgniecenie/odkształcenie 1

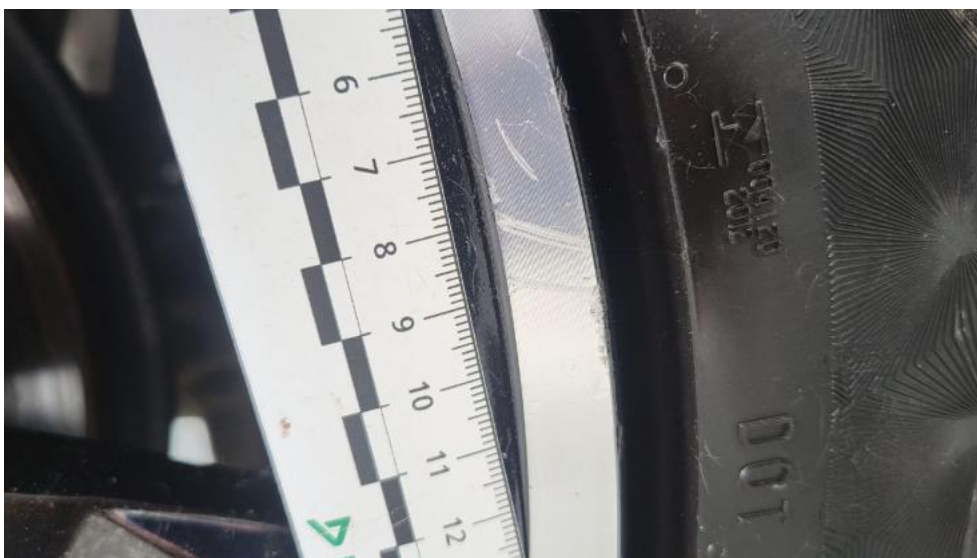
**Photo 46.**  
Felga aluminiowa tylna P - Rysa/odprysk 1

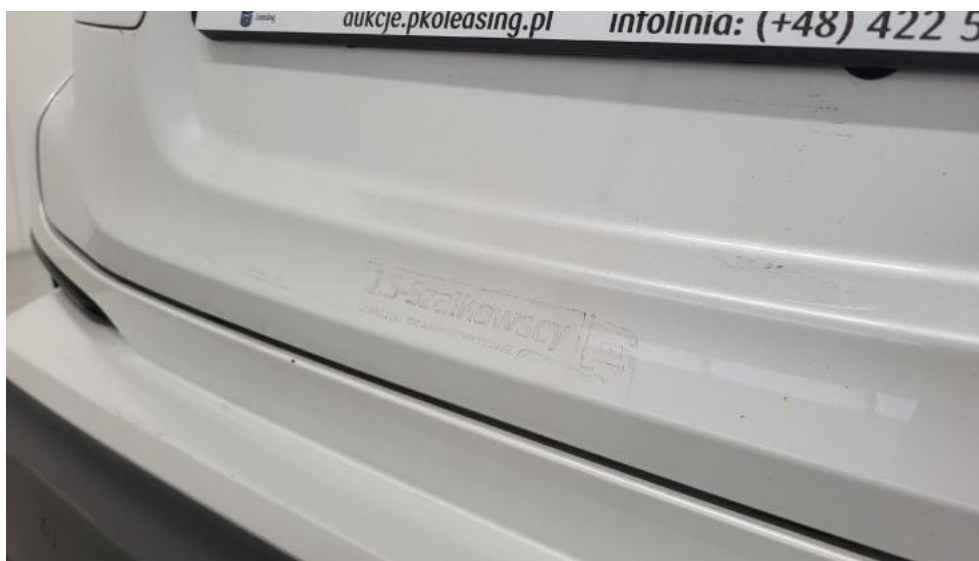
**Photo 47.**  
Pokrywy bagażnika - Inne 1

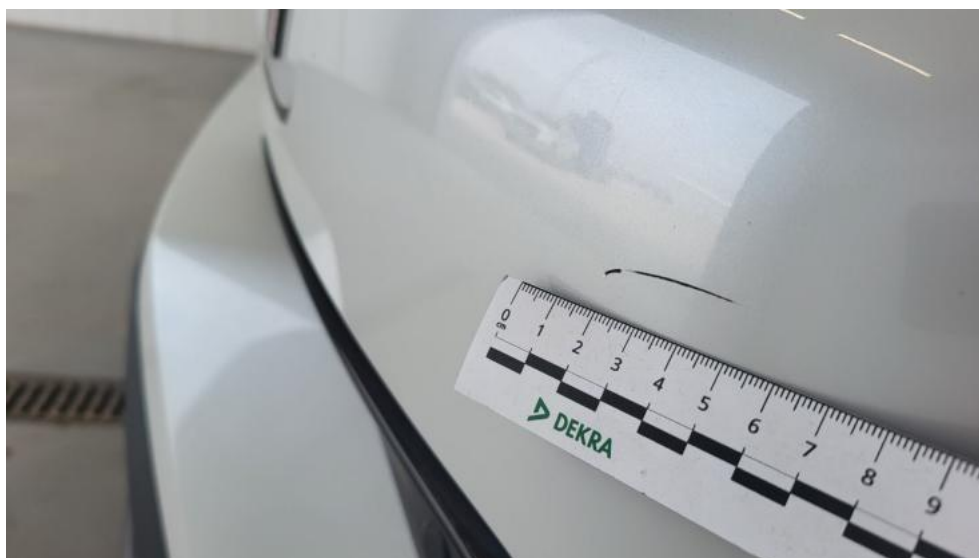
**Photo 48.**  
Zderzak tylny - Rysa/odprysk 1

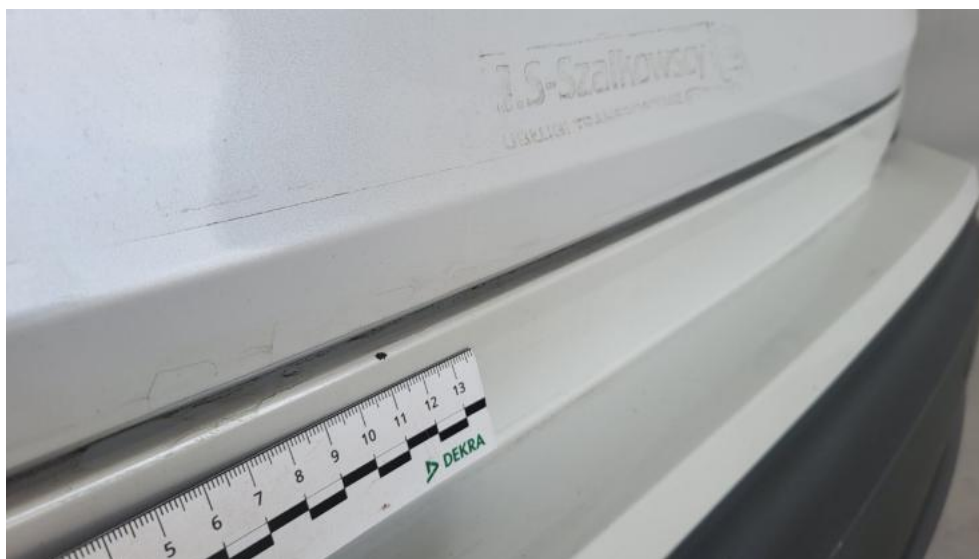
**Photo 49.**

Zderzak tylny - Rysa/odprysk 2

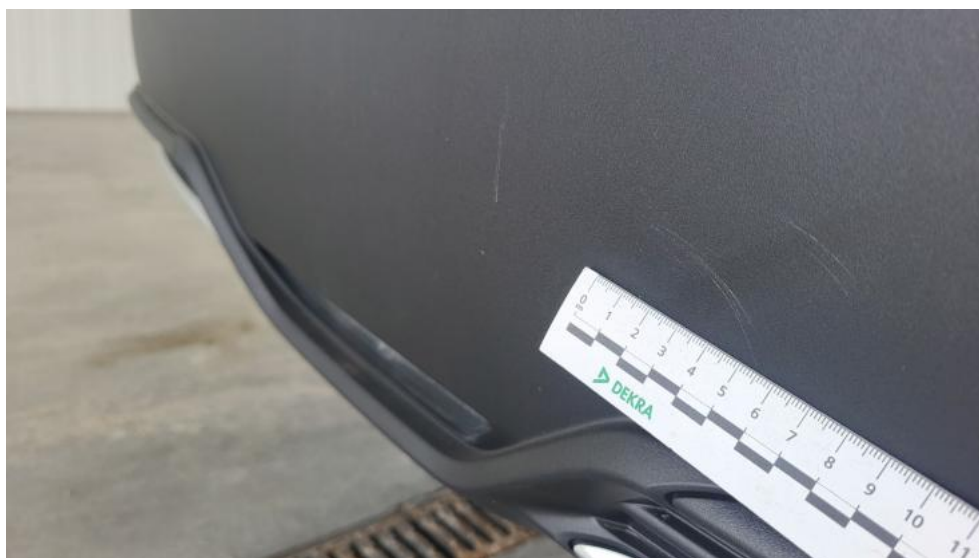
**Photo 50.**

Zderzak tylny cz dolna - Rysa/odprysk 1

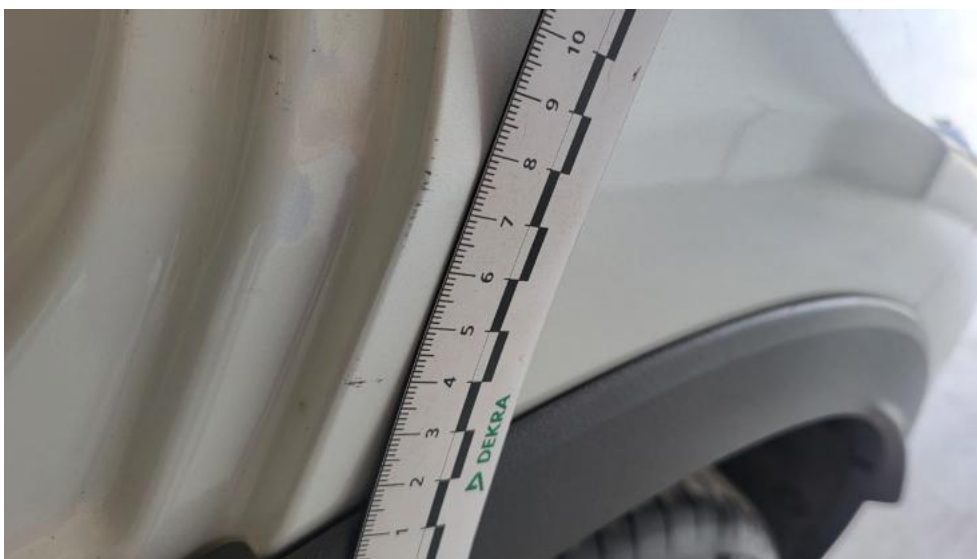
**Photo 51.**  
Błotnik tylny L / Ściana boczna L - Rysa/odprysk 1

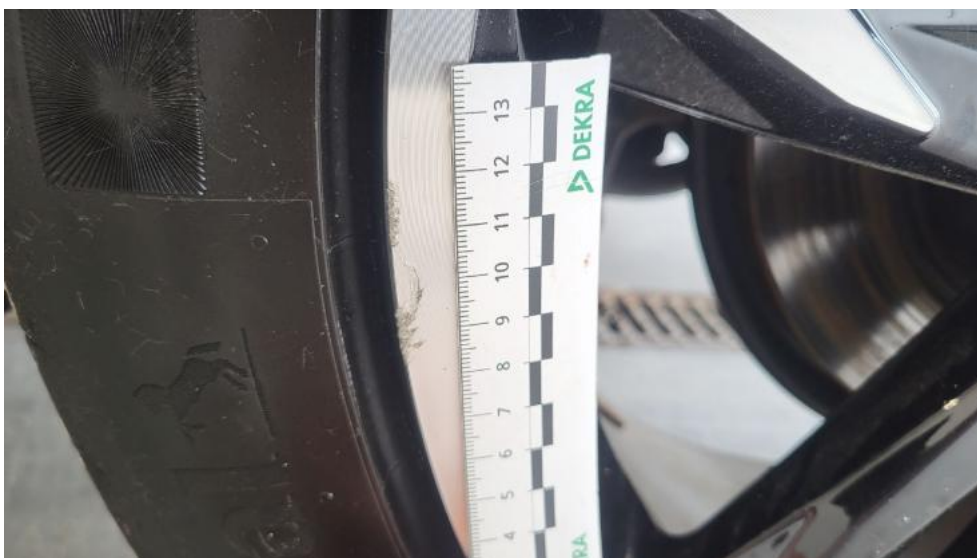
**Photo 52.**  
Felga aluminiowa tylna L - Rysa/odprysk 1

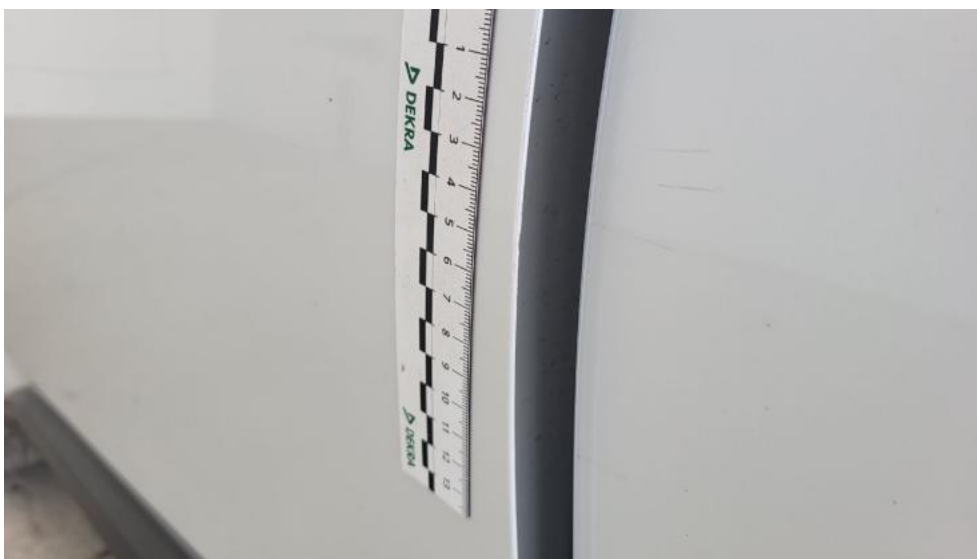
**Photo 53.**

Drzwi przed L - Rysa/odprysk 1

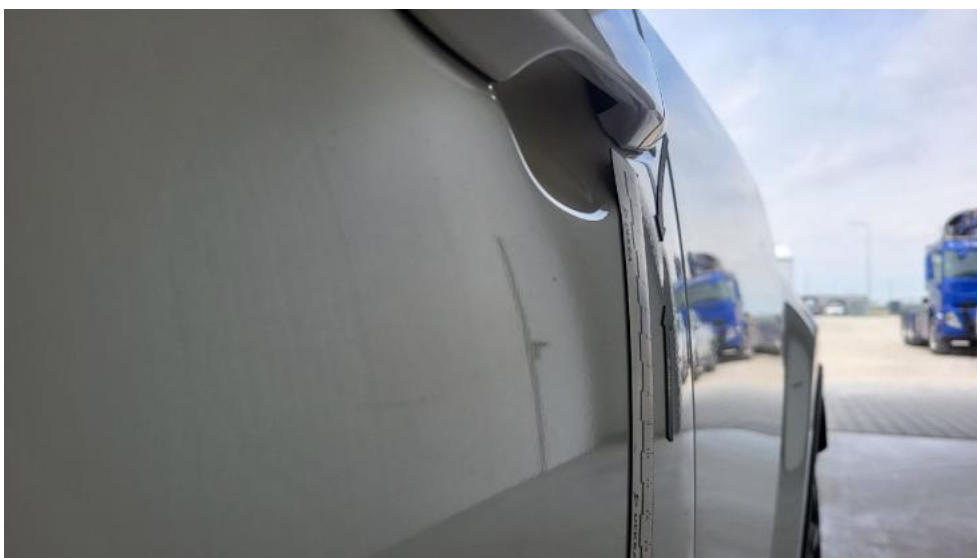
**Photo 54.**

Drzwi przed L - Wgniecenie/odkształcenie 1

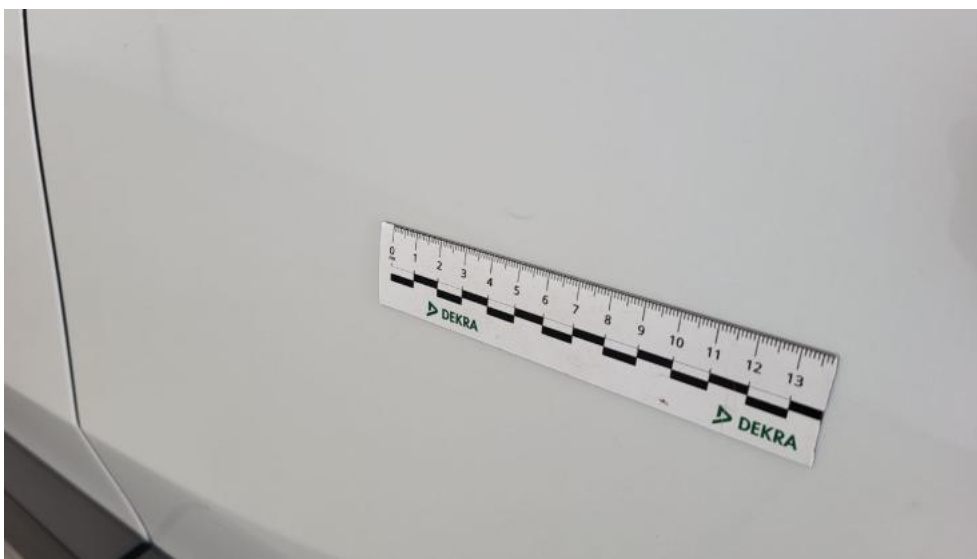
**Photo 55.**  
Drzwi tylne L - Rysa/odprysk 1

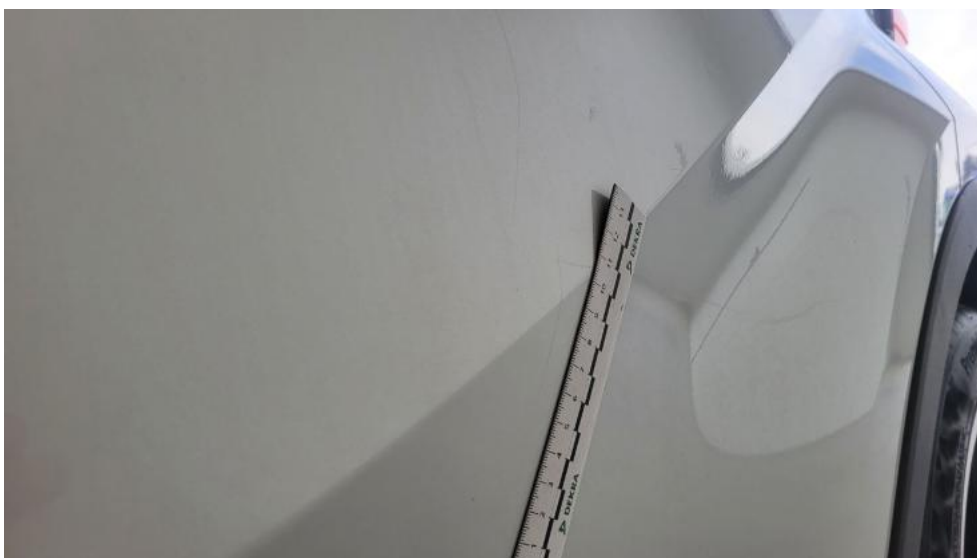
**Photo 56.**  
Drzwi tylne L - Rysa/odprysk 2

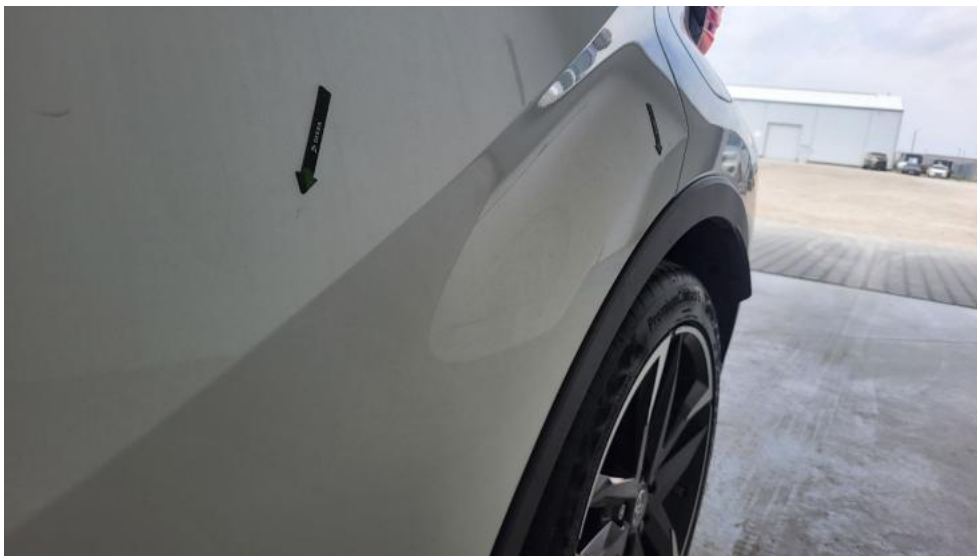
**Photo 57.**  
Drzwi tylne L - Wgniecenie/odkształcenie 1

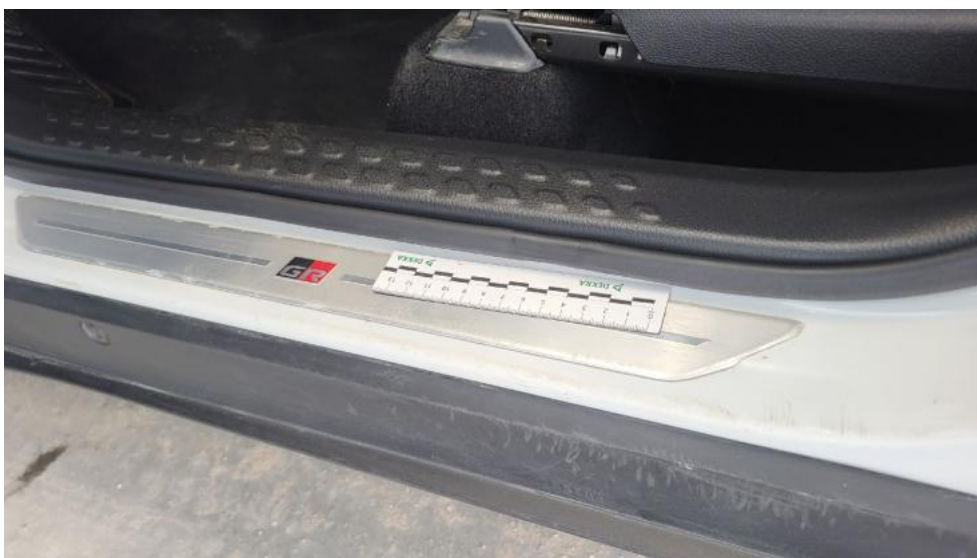
**Photo 58.**  
Próg L - Rysa/odprysk 1

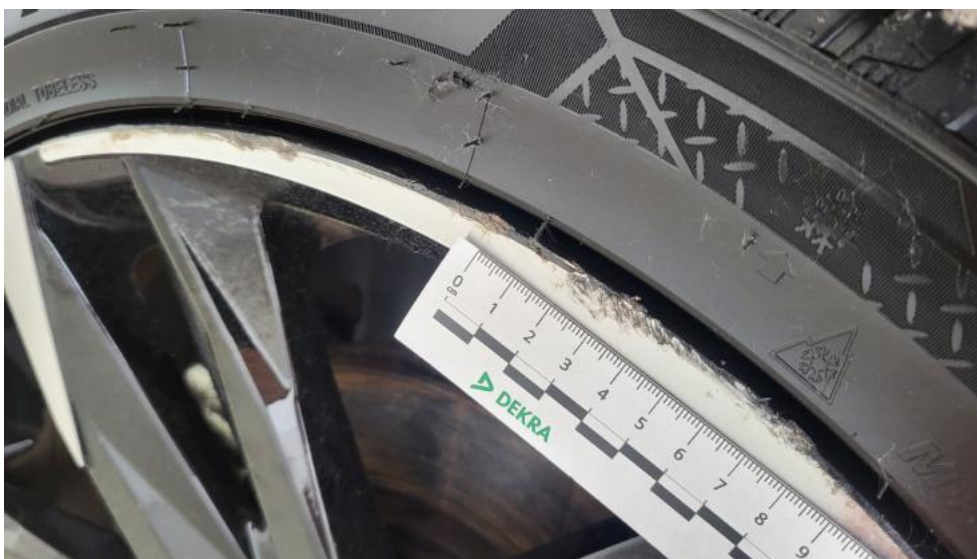
**Photo 59.**  
Felga Aluminiowa przednia L - Rysa/odprysk 1

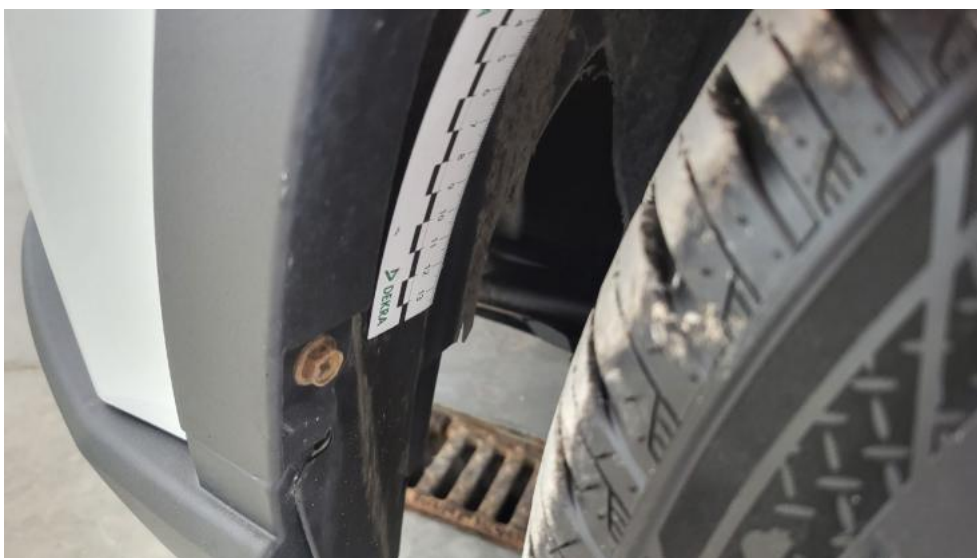
**Photo 60.**  
Nadkole przednie L - Pęknięcie/rozerwanie 1

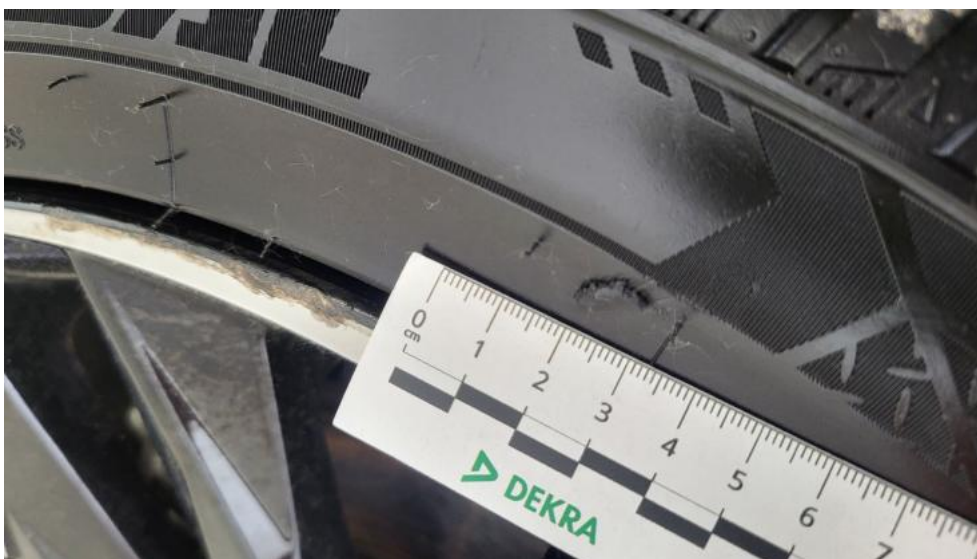
**Photo 61.**  
Opona przednia L - Pęknięcie/rozerwanie 1

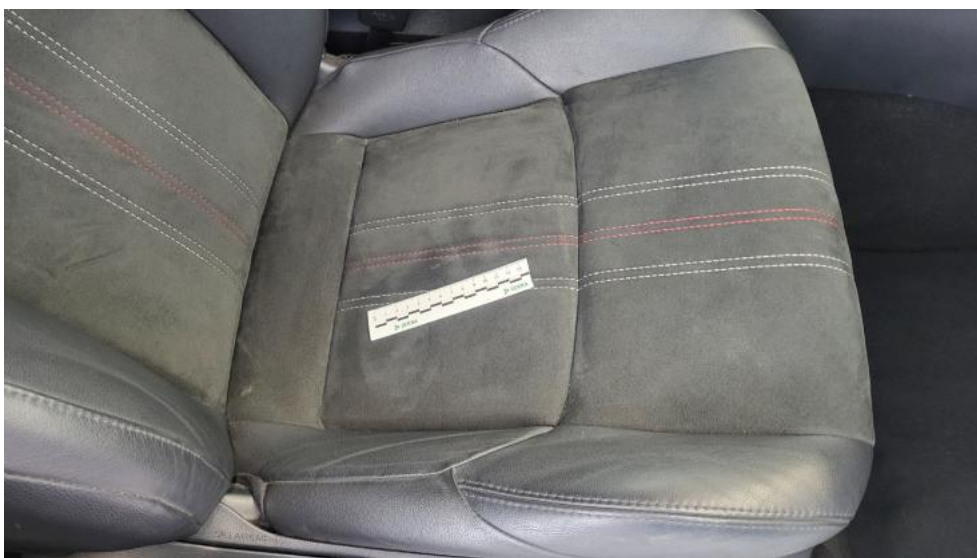
**Photo 62.**  
Fotel prz. praw. - Inne 1

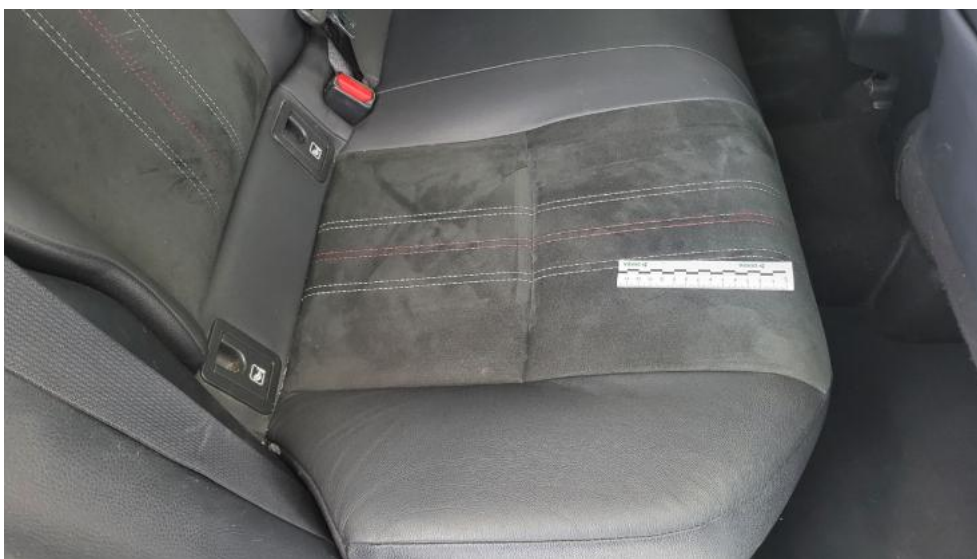
**Photo 63.**  
Kanapa tyl. - Inne 1

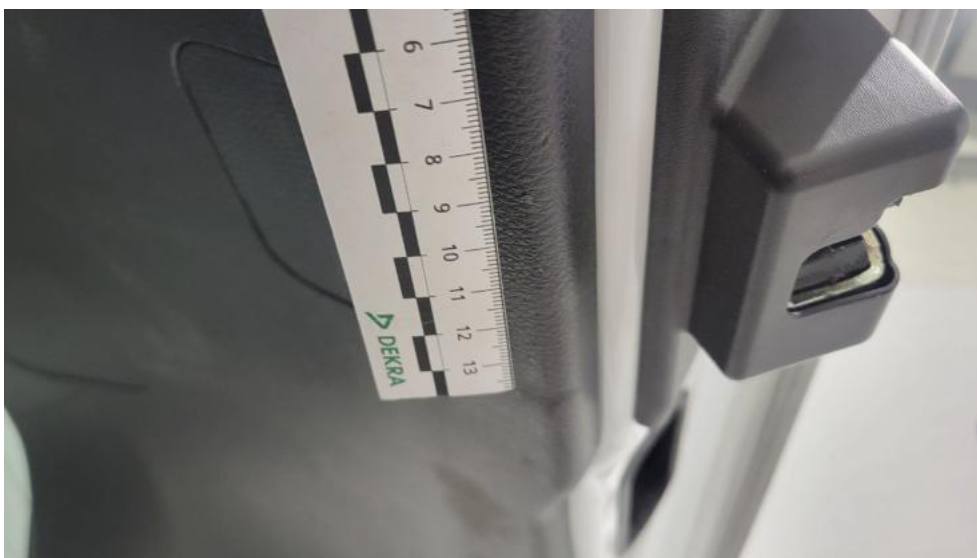
**Photo 64.**  
Wykładzina pokrywy tylnej - Rysa/odprysk 1
