Nr zlecenia DEKRA: PKOL(W)/LODZ/67390/24/09/02
Nr zlecenia/szkody: 02359/LF/20
Data zlecenia: 02-09-2024

Dane pojazdu

Grupa obiektów (Eurotax)	samochody osobowe
Kod EC (Eurotax)	0114897
Producent	BMW
Model	Seria 7 [G11, G12] 15-19
Typ/wersja	750i xDrive
Rodzaj nadwozia	sedan
Liczba drzwi/liczba miejsc	4/5
Masa własna [kg]	1870
Dopuszczalna masa całkowita [kg]	2575
Rozstaw osi 1/2	3070
Rodzaj silnika	z zapłonem iskrowym
Układ oczyszczana spalin	katalizator trójdrożny
Pojemność silnika [ccm]	4395
Moc silnika [KM/kW]	450/330
Skrzynia biegów	automatyczna 8-biegowa
Nr rejestracyjny	GD777VT
VIN	WBA7B01070GD54869
Data 1. rejestracji	30-12-2015
Data nast. bad. techn.	19-10-2024
Rok produkcji	2015 (rok produkcji został zweryfikowany z zewnętrzną bazą danych)
Stan licznika [km]	159 472 (odczytany)
Kolor nadwozia/rodzaj powłoki	czarny/METALIK

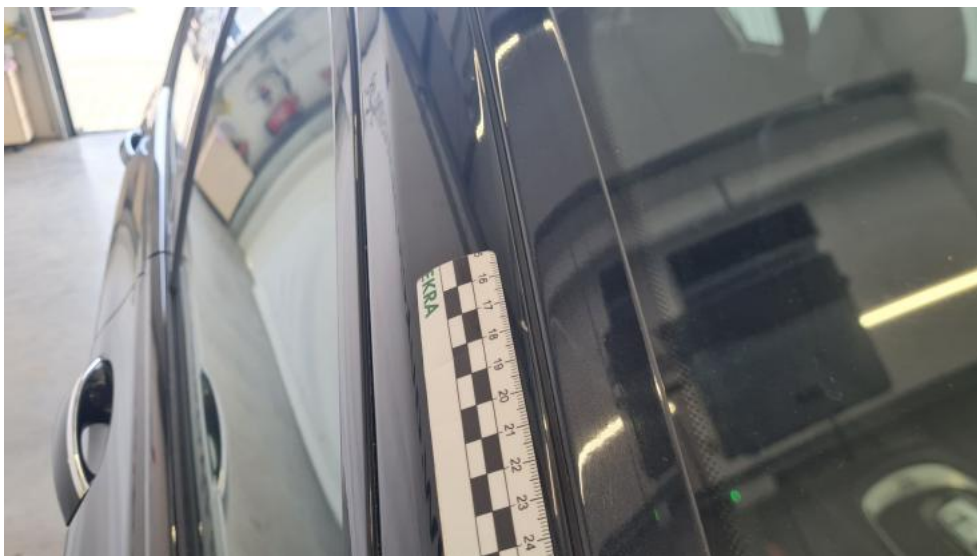
Fot. 53.
Stupek przedni P - Rysa/odprysk 1

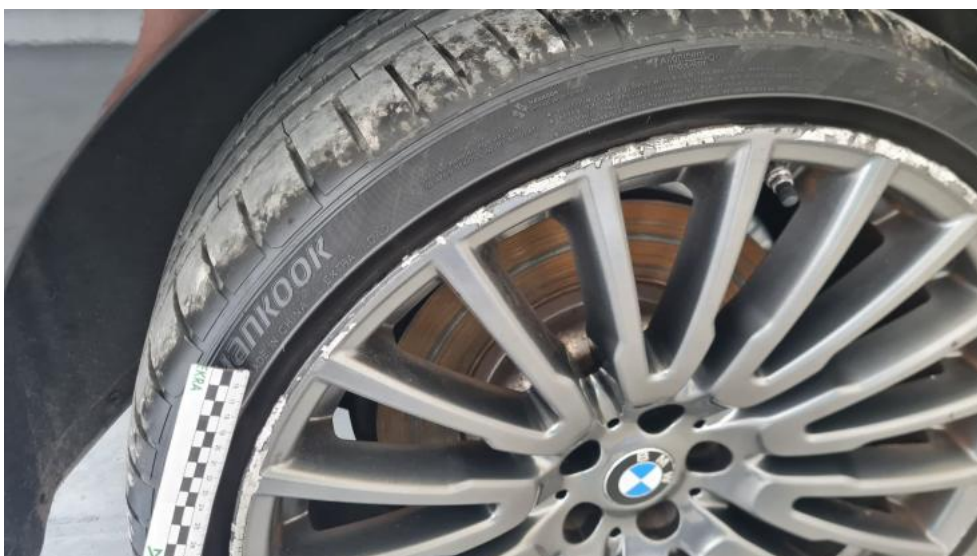
Fot. 54.
Felga aluminiowa tylna P - Rysa/odprysk 1

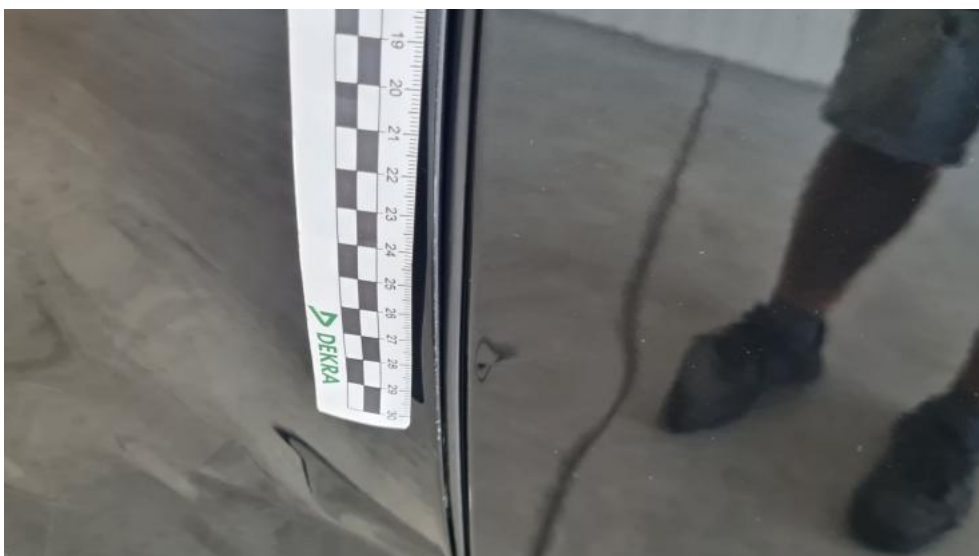
Fot. 62.
Drzwi przed L - Rysa/odprysk 1

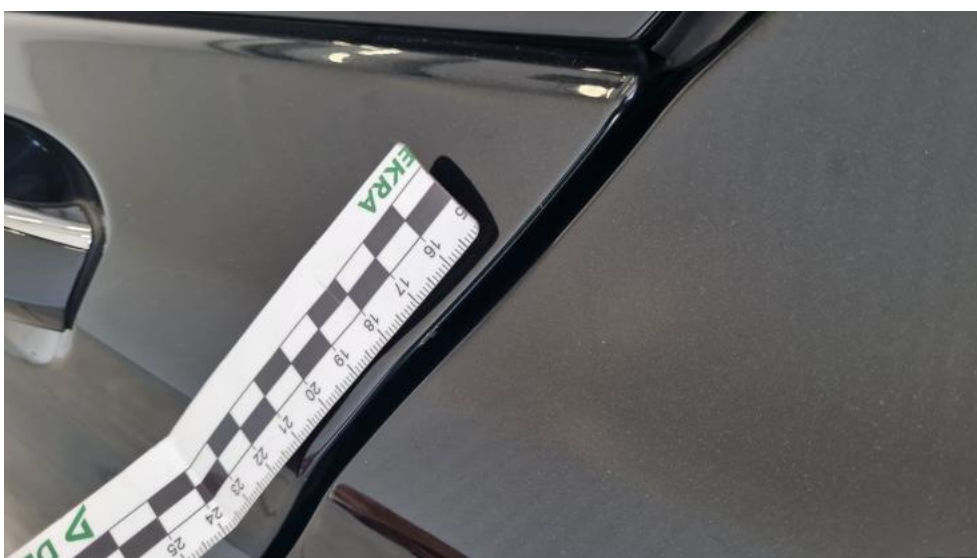
Fot. 64.
Drzwi tylne L - Rysa/odprysk 1

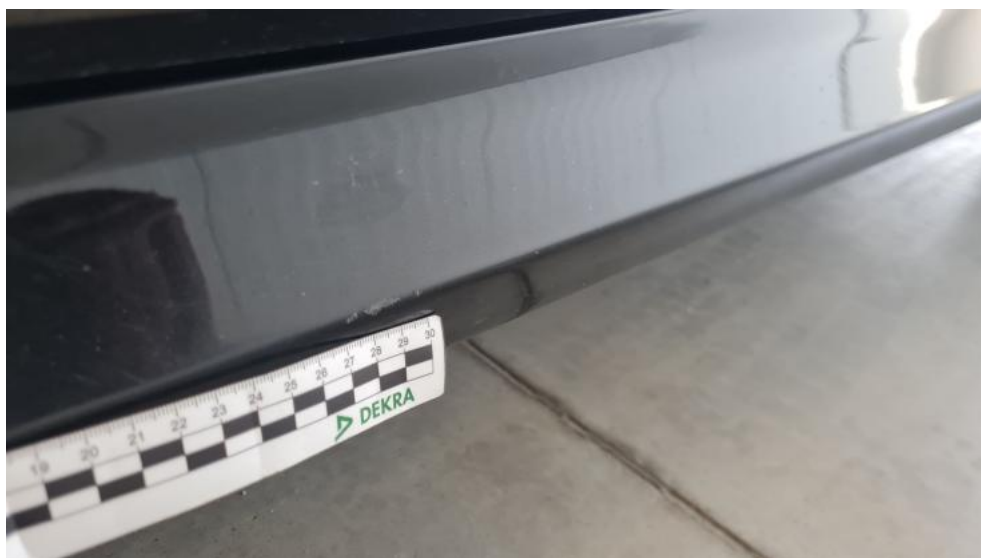
Fot. 66.
Próg L - Rysa/odprysk 1

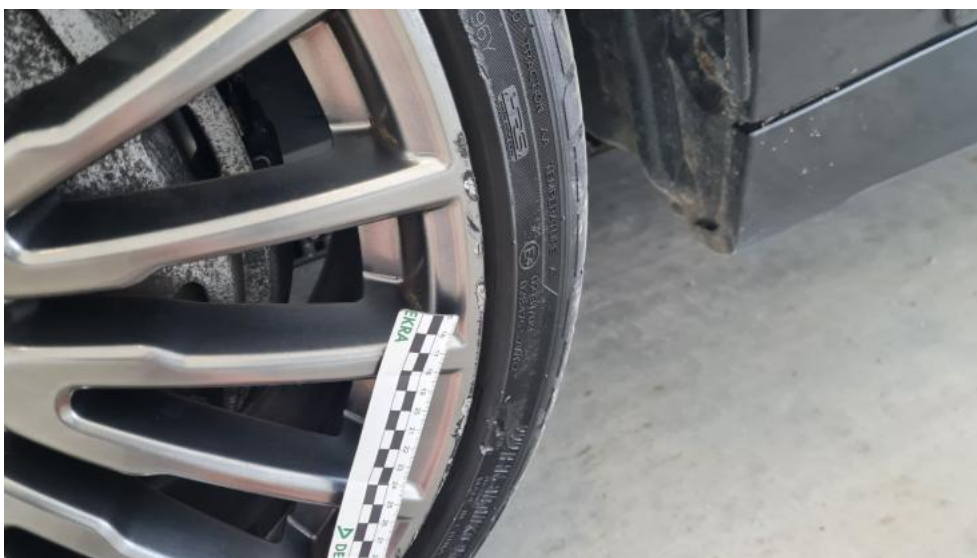
Fot. 70.
Felga Aluminiowa przednia L - Rysa/odprysk 1

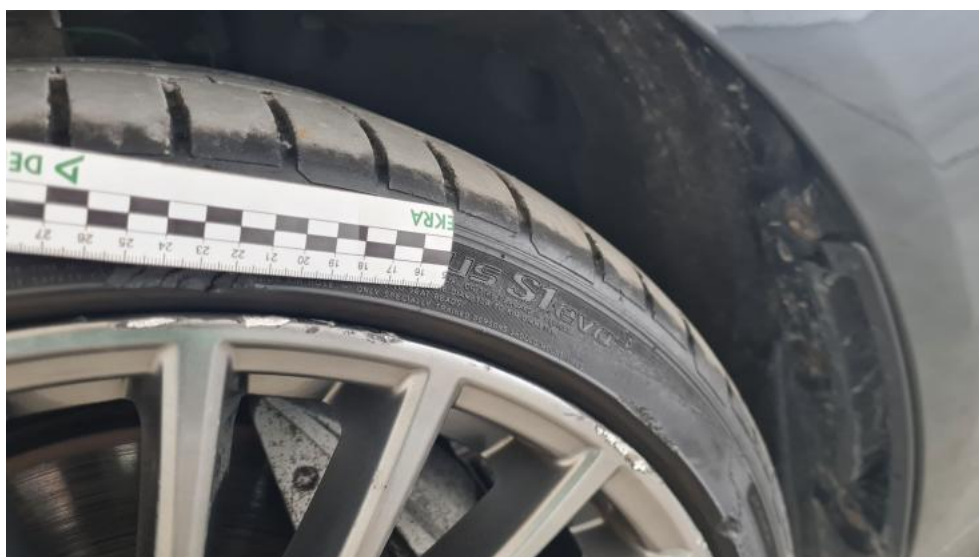
Fot. 71.
Felga Aluminiowa przednia L - Rysa/odprysk 2

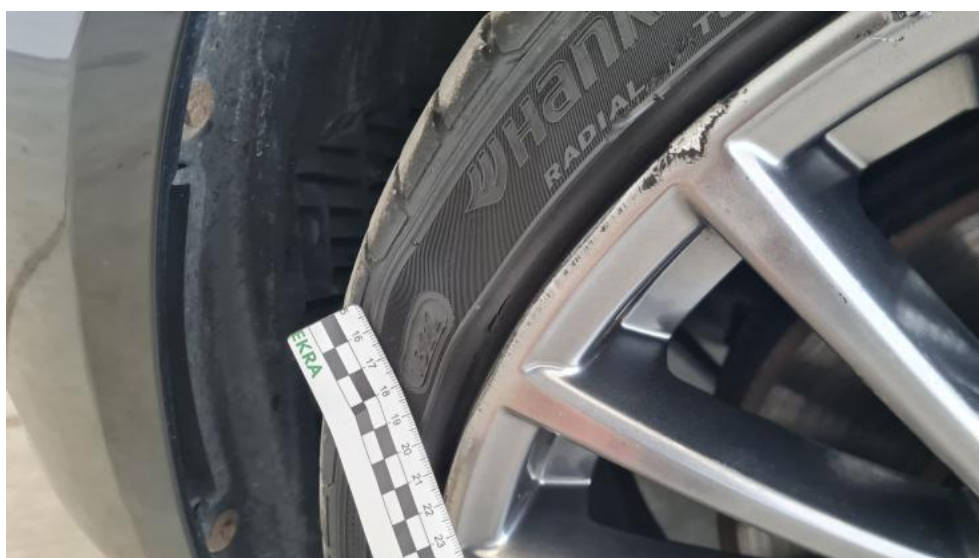
Fot. 72.
Opona przednia L - Wgniecenie/odkształcenie 1

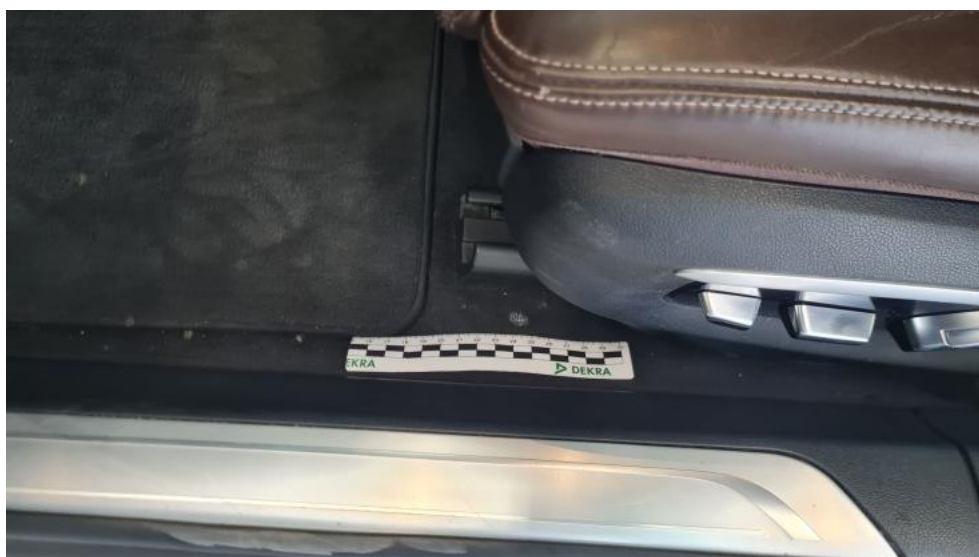
Fot. 79.

Wykładzina podłogi - Inne 2
