Nr zlecenia DEKRA: PKOL(W)/LODZ/94708/26/10/09  
Nr zlecenia/szkody: 25/032844  
Data zlecenia: 09-10-2026

| Producent | LAND ROVER |
| Typ/wersja | Discovery Sport 2.0 D200 mHEV Dynamic HSE aut |
| VIN | SALCA2BNXSH361795 |

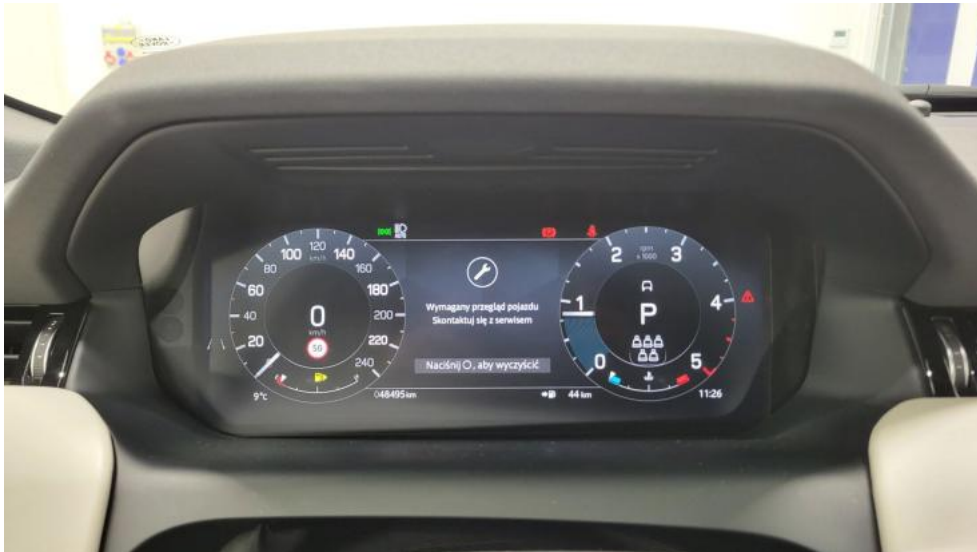
Aktywne wezwanie serwisowe.

**Fot. 25.**  
Zestaw wskaźników - serwis

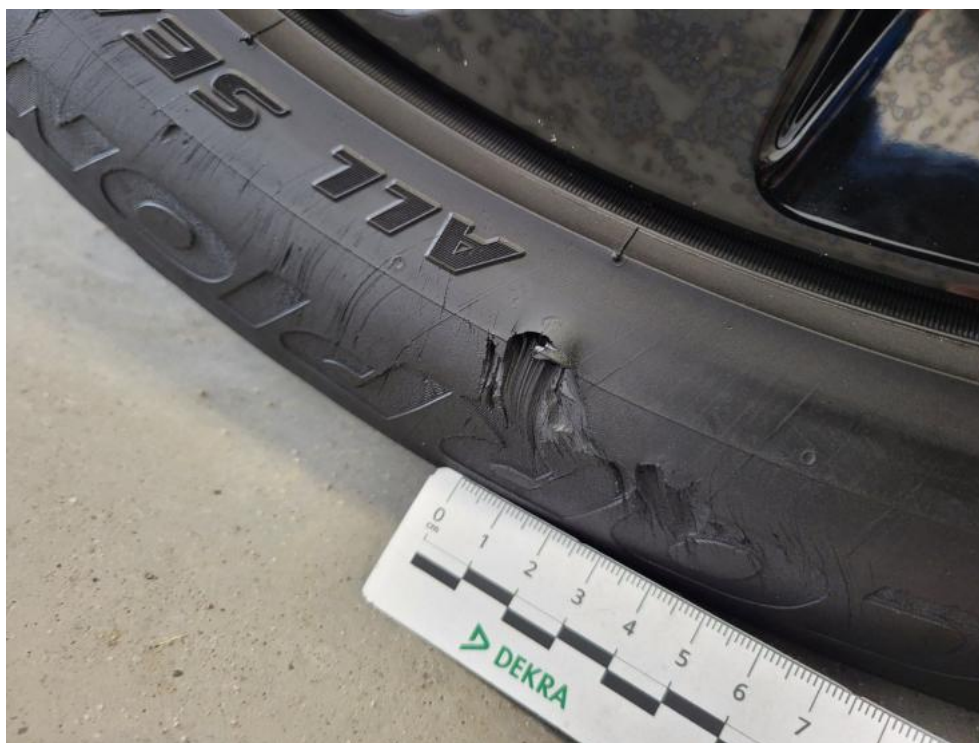
**Fot. 47.**

Opona przednia P - Pęknięcie/rozerwanie 1

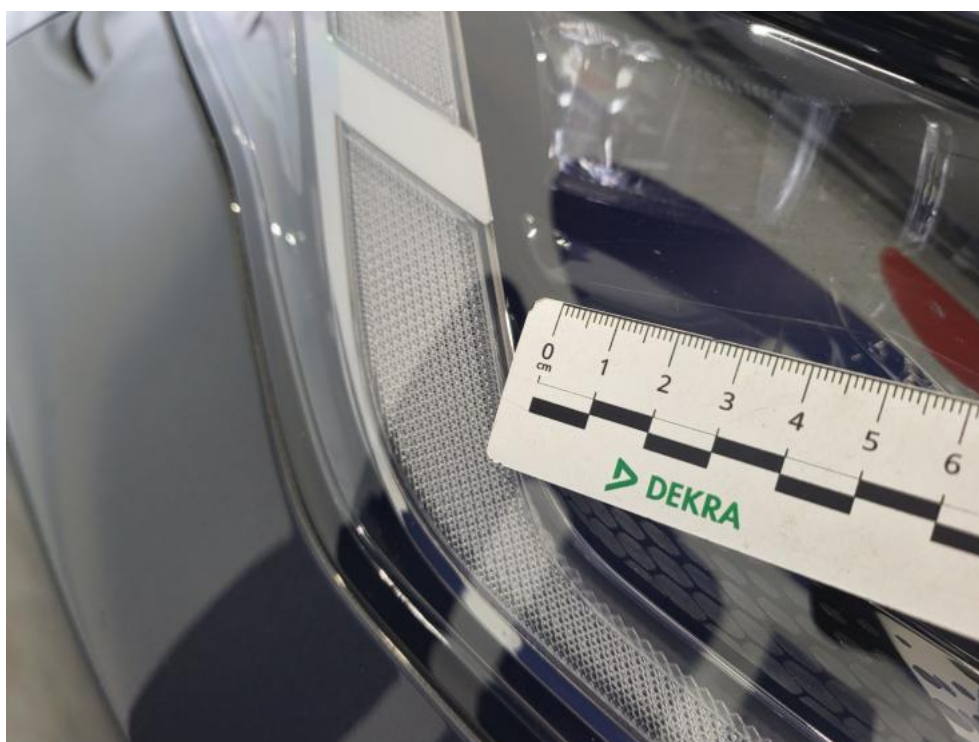
**Fot. 48.**

Reflektor P - Rysa/odprysk 1

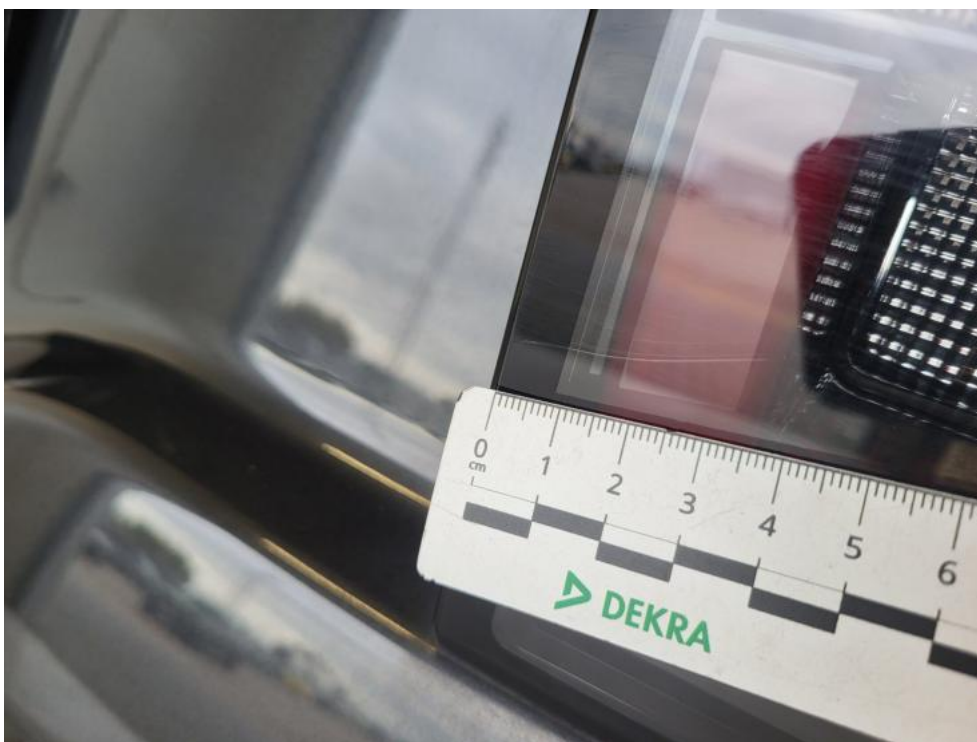
**Fot. 52.**

Lampa tylna wew P - Rysa/odprysk 1

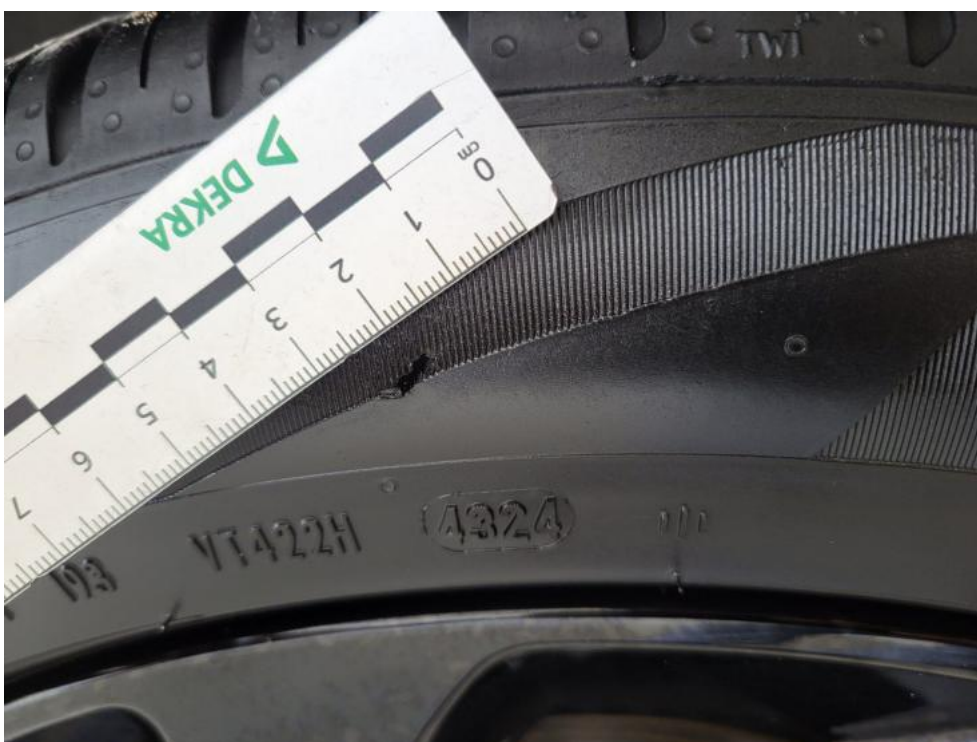
**Fot. 54.**

Opona tylna P - Pęknięcie/rozerwanie 1

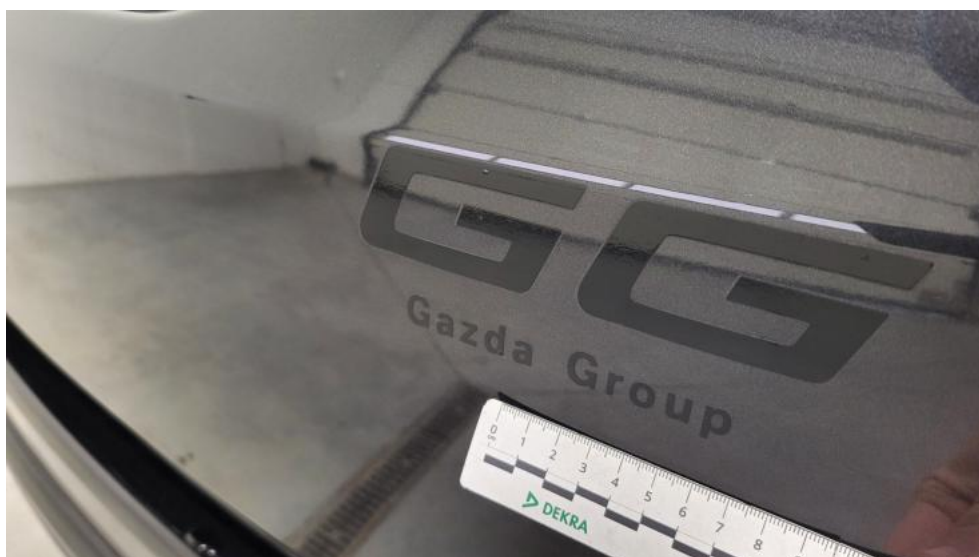
**Fot. 55.**  
Pokrywy bagażnika - Inne 1

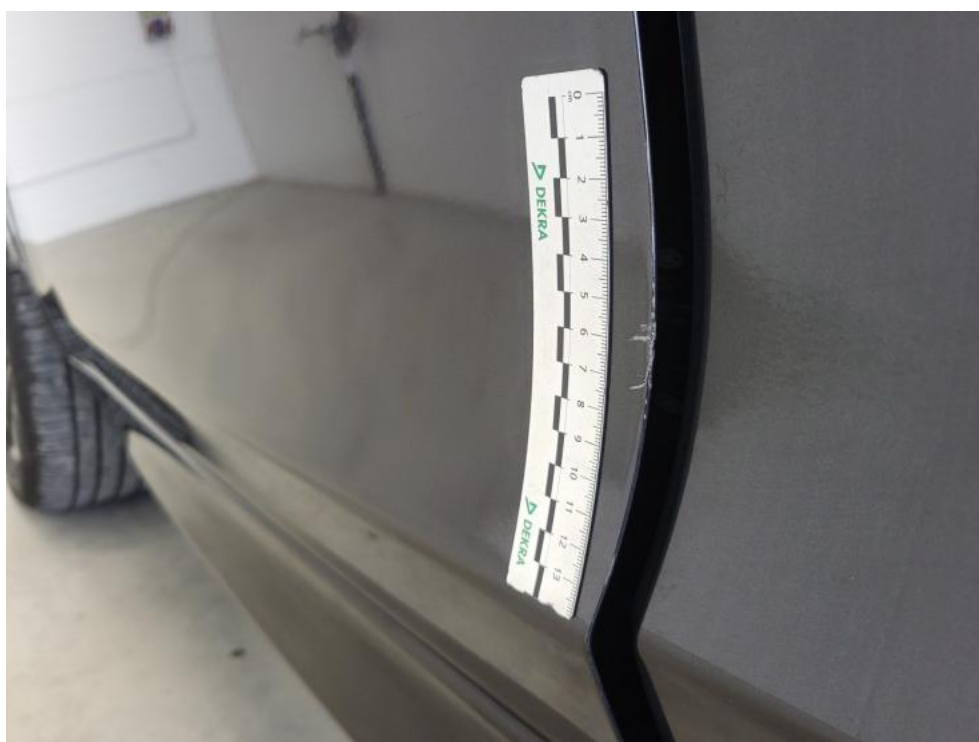
**Fot. 56.**  
Drzwi przed L - Rysa/odprysk 1

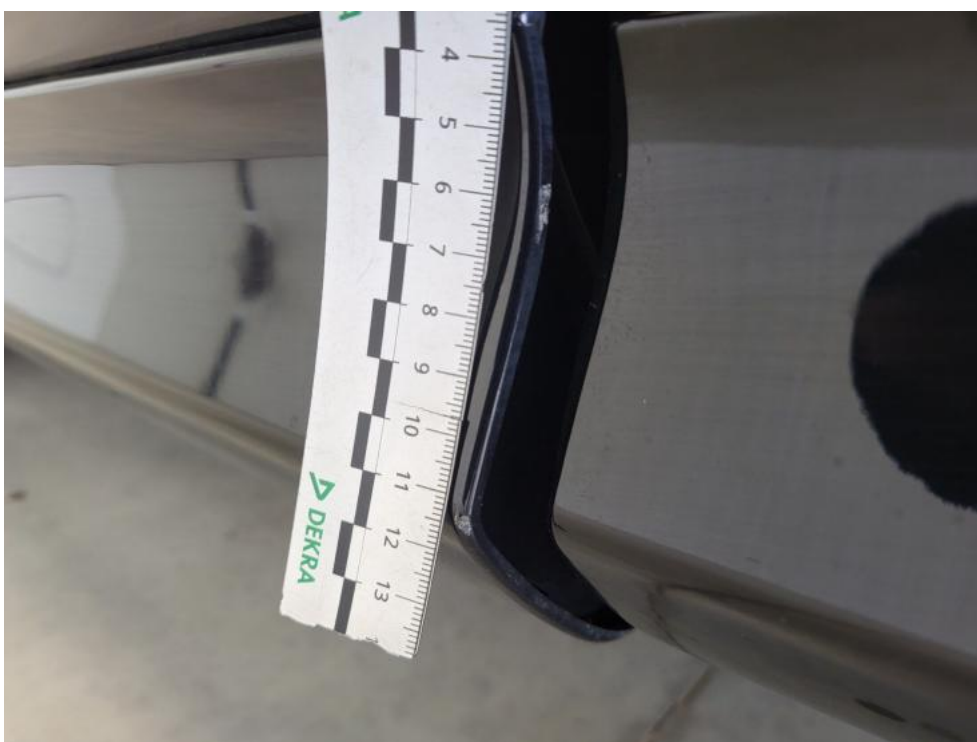
**Fot. 58.**

Listwa drzwi przednich L - Rysa/odprysk 1

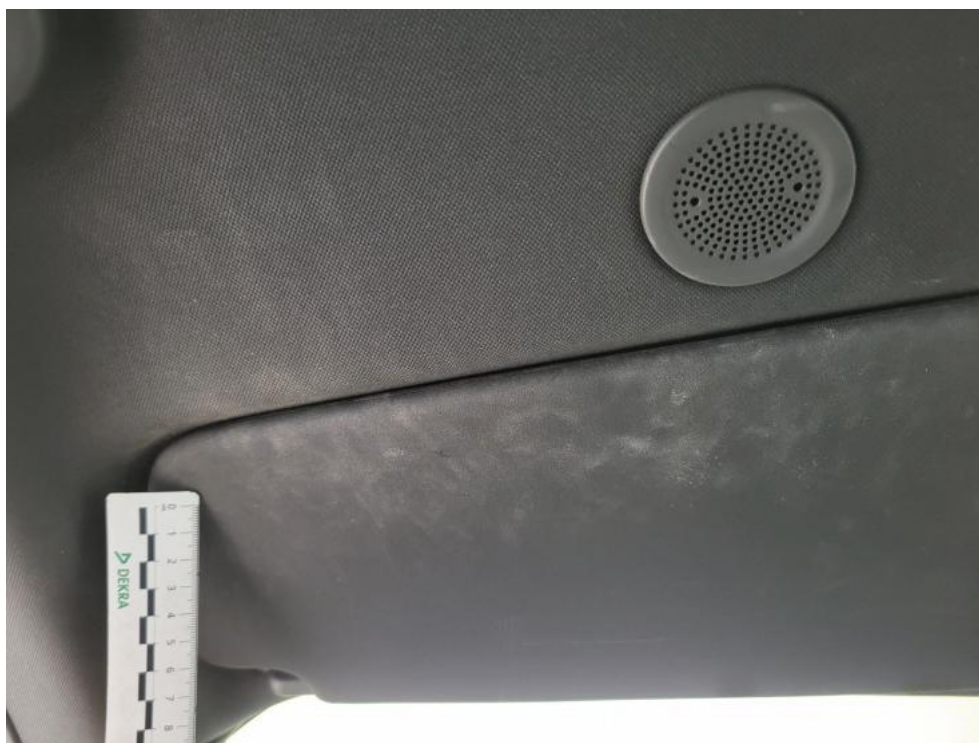
**Fot. 63.**  
Osłona p/słoneczna lewa - Inne 1

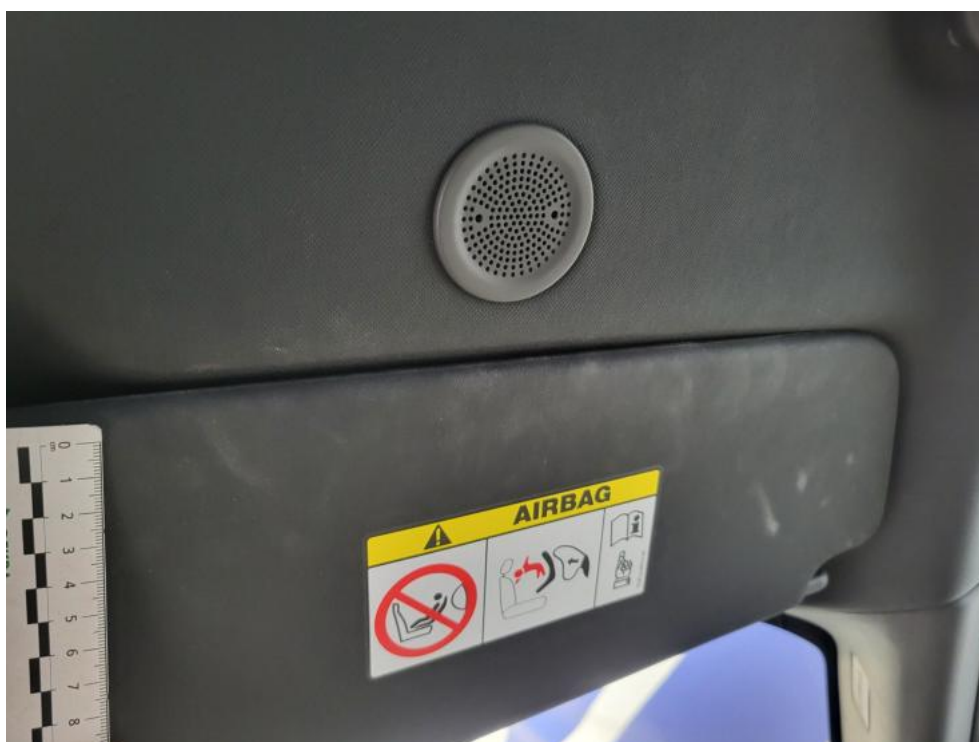
**Fot. 64.**  
Osłona p/słoneczna prawa - Inne 1

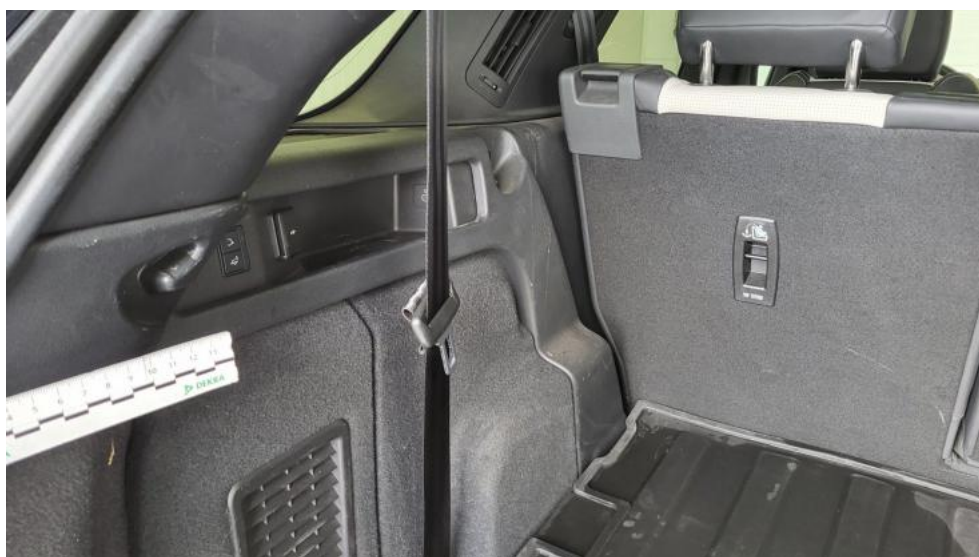
**Fot. 65.**

Półka/roleta tylna - Inne 1

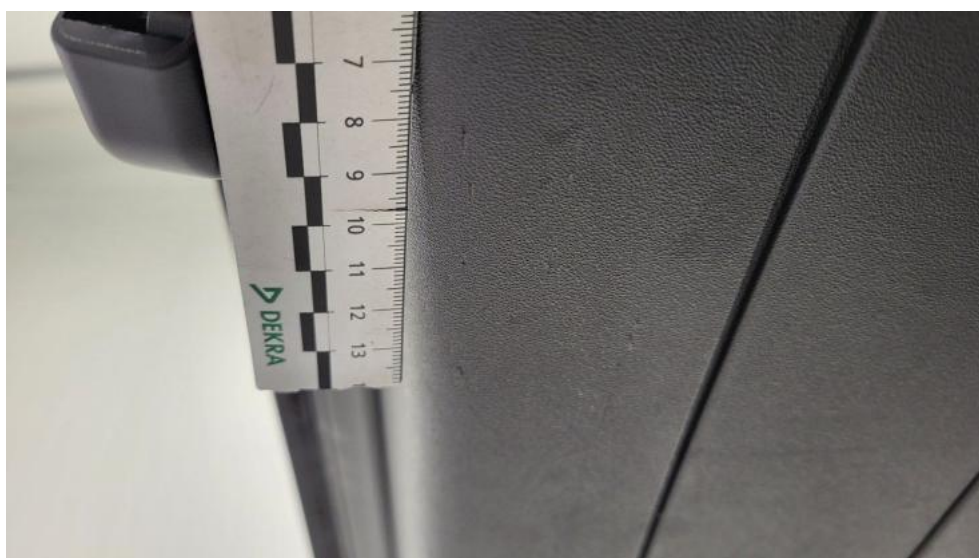
**Fot. 66.**

Wykładzina pokrywy tylnej - Rysa/odprysk 1
