DEKRA's commission No. : PKOL(W)/LODZ/47210/25/06/30  
commission/ damage No. : 20/046542  
Date of commission: 30-06-2025

| Manufacturer | LAND ROVER |
| Type / version | Discovery V 2.0 SD4 HSE |
| Registration /record No. | DW7KT73 |

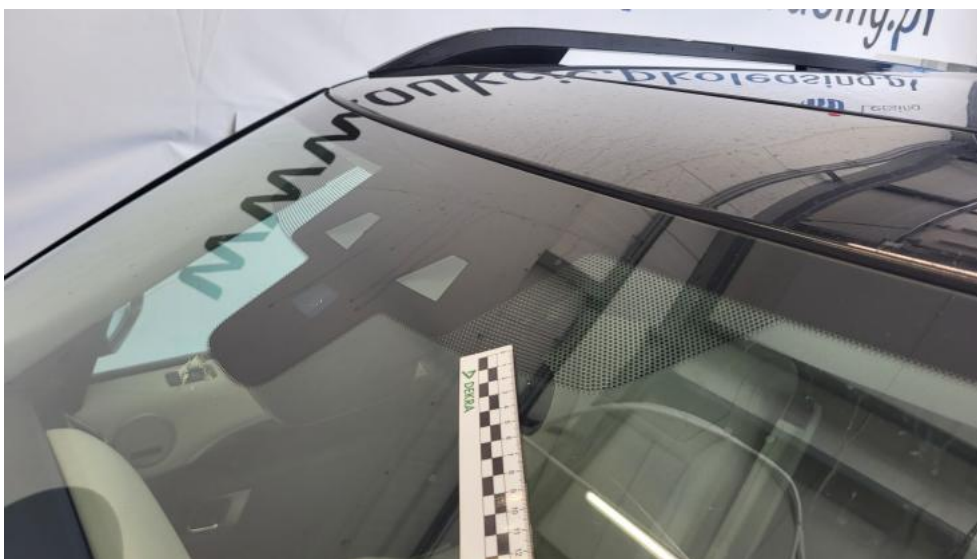
Szyba czołowa ogrzewana - zdjęcie poglądowe 1

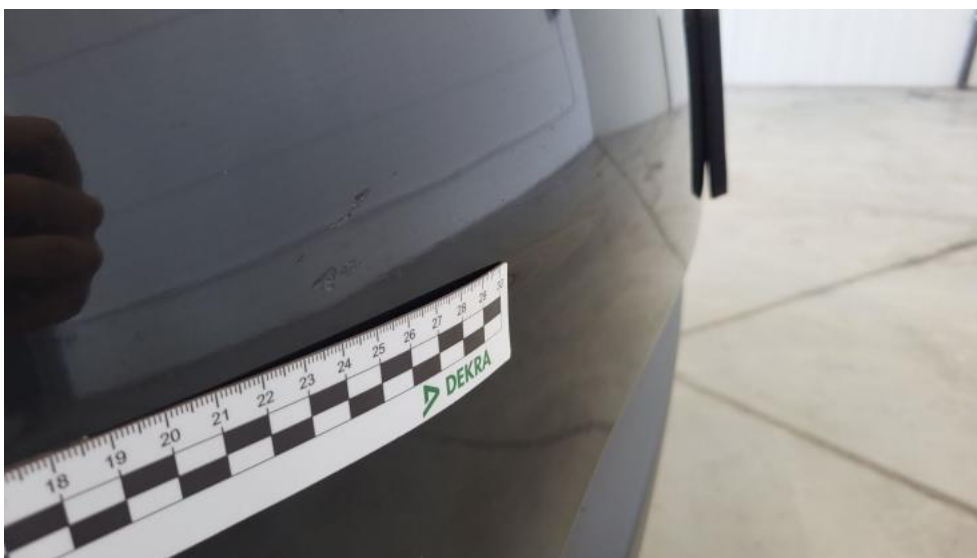
Zderzak - Rysa/odprysk 2

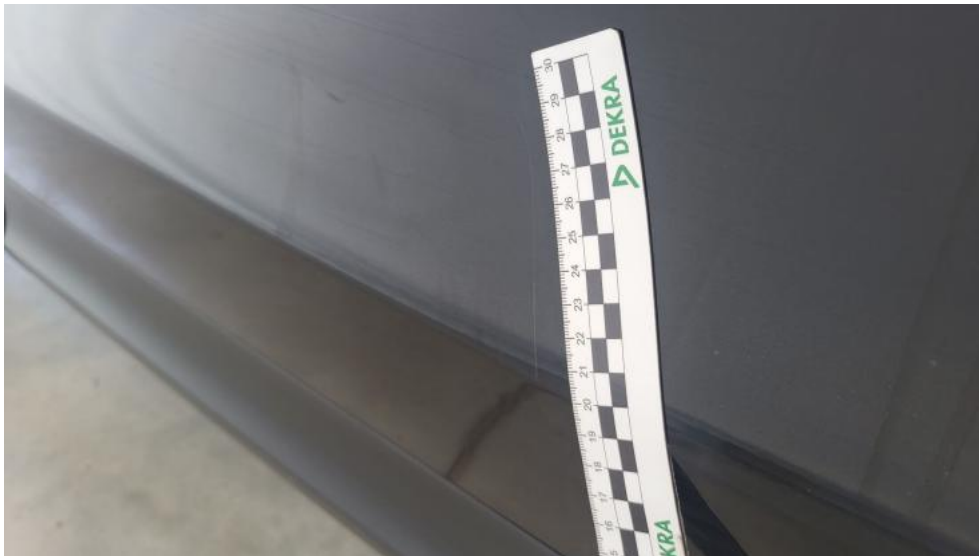
Drzwi przednie P - Rysa/odprysk 1

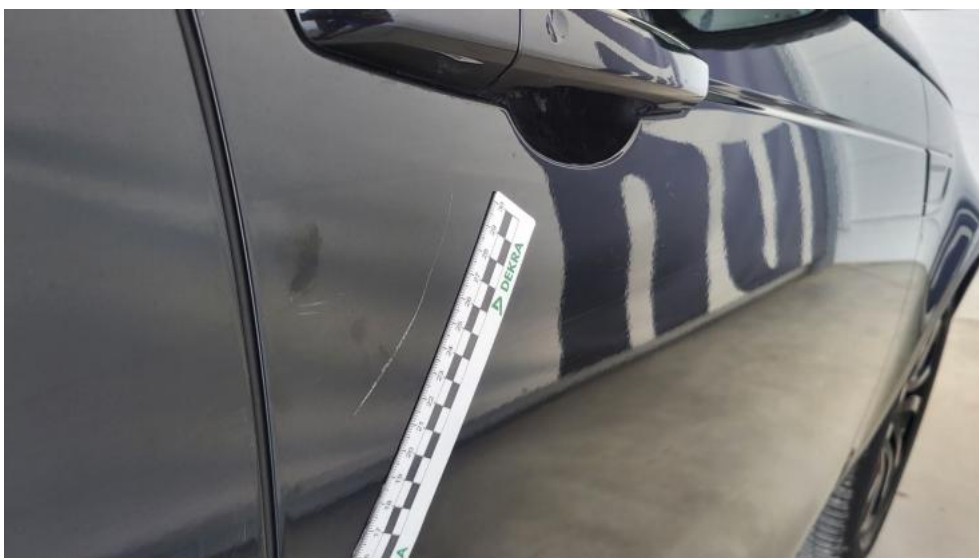
Drzwi przednie P - Rysa/odprysk 2

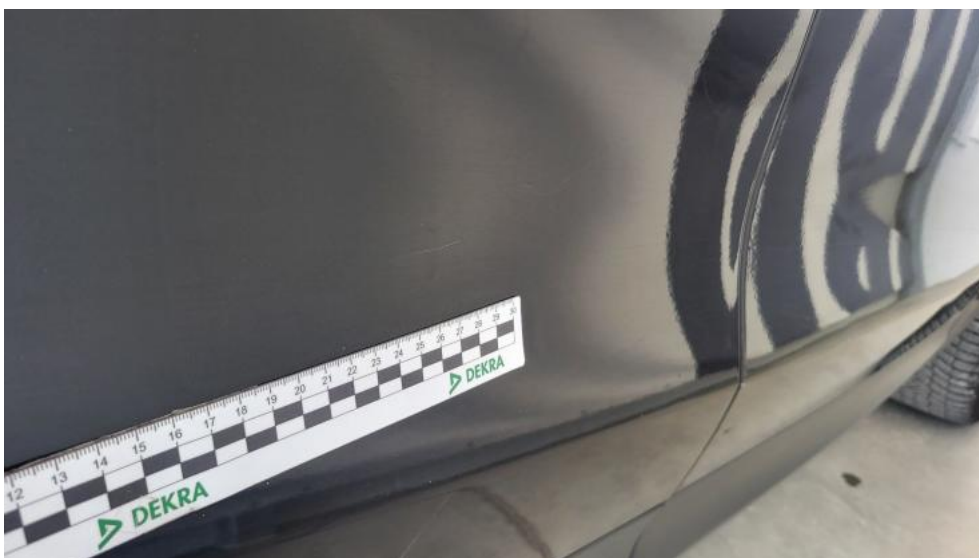
Drzwi tylne P - Rysa/odprysk 2

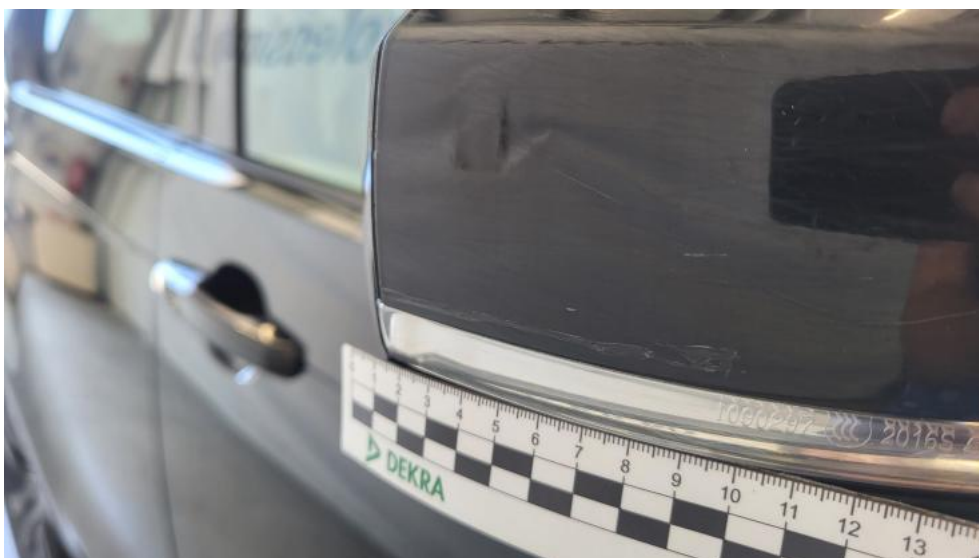
Lusterko zew P - Rysa/odprysk 1

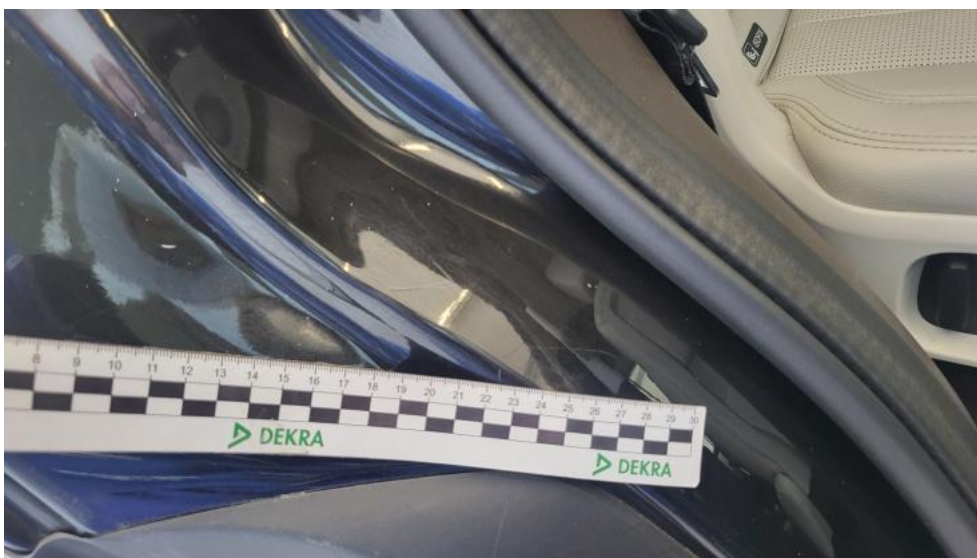
Błotnik tylny P / Ściana boczna P - Rysa/odprysk 1

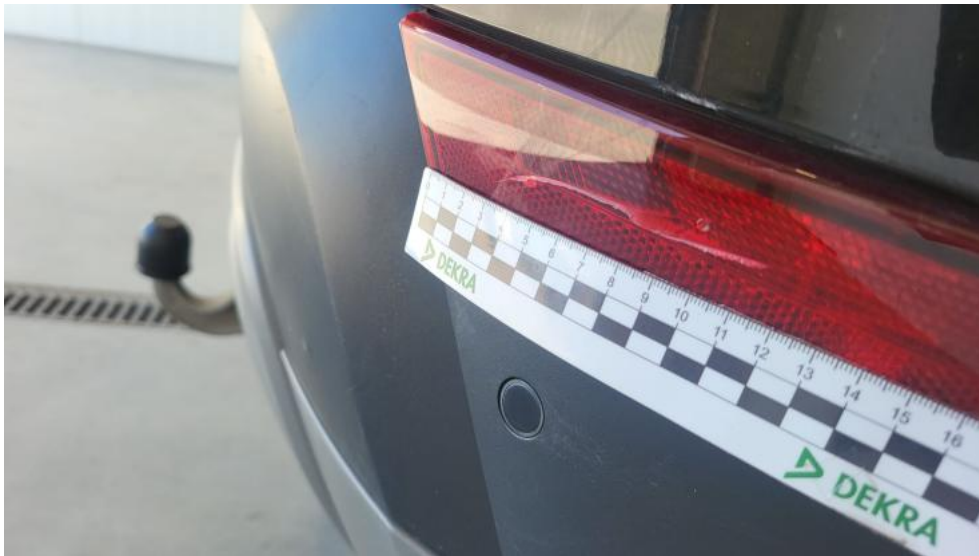
Lampa przeciwmgielna tylna P - Pęknięcie/rozerwanie 1

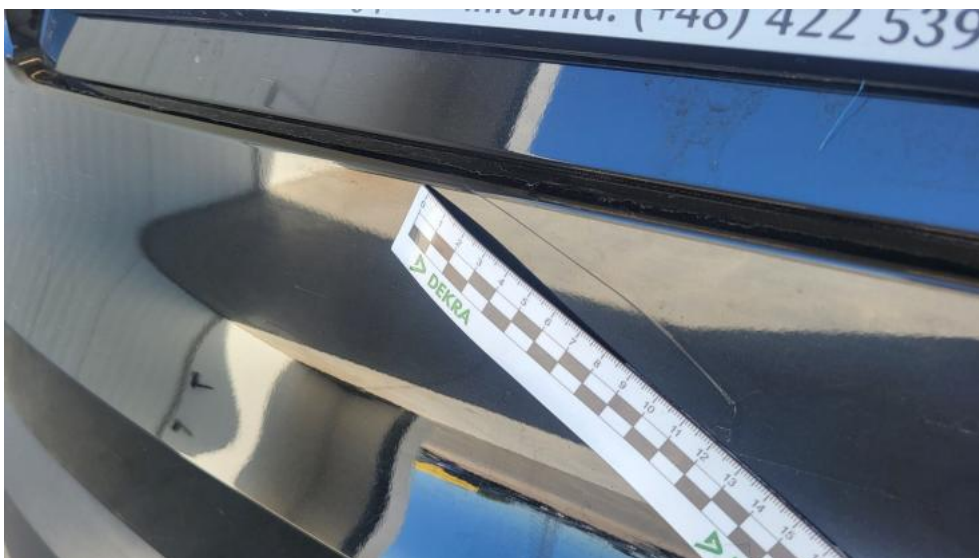
Pokrywy bagażnika - Rysa/odprysk 1

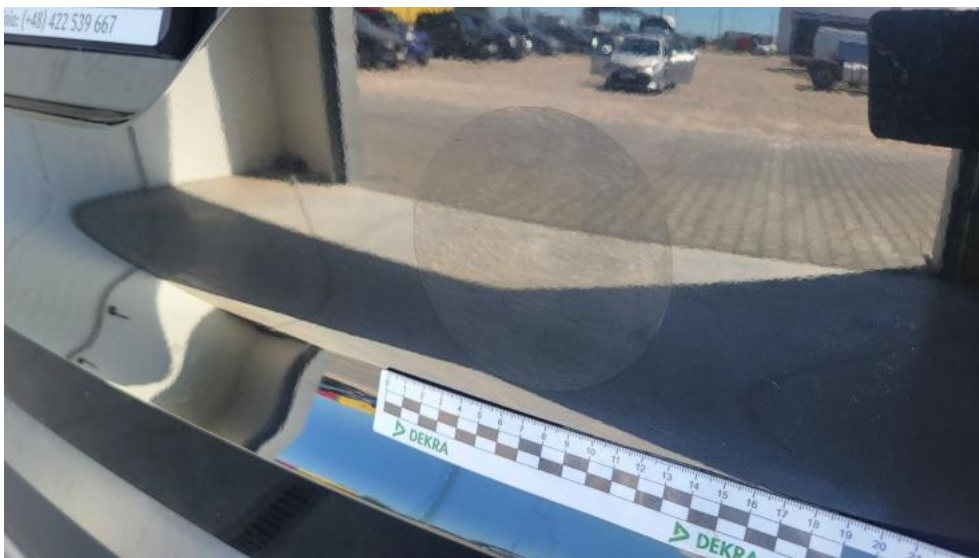
Pokrywy bagażnika - Inne 1

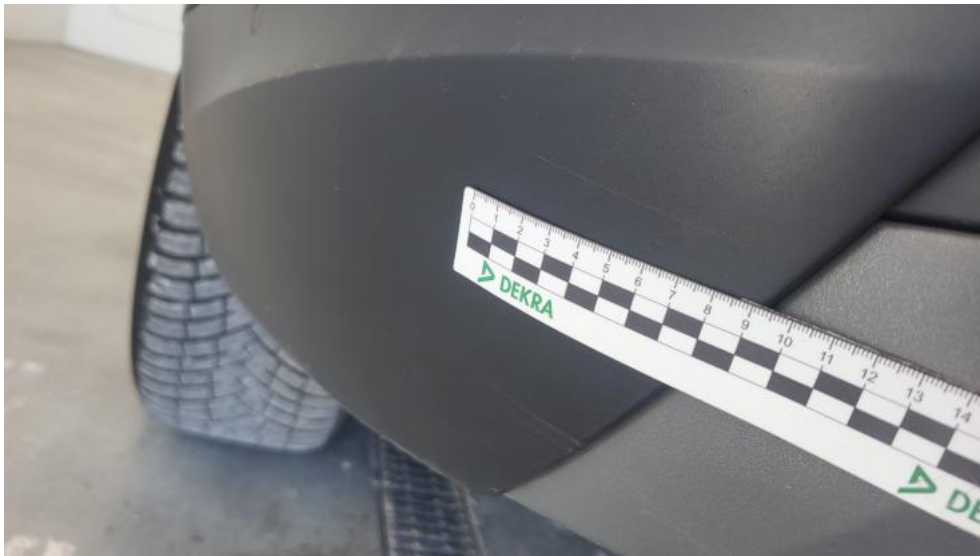
Zderzak tylny cz L - Rysa/odprysk 1

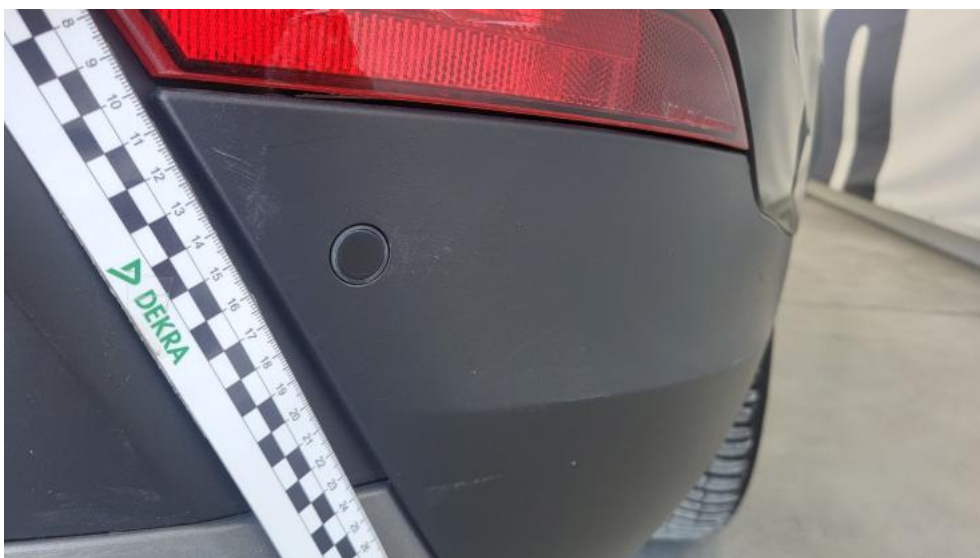
Zderzak tylny cz P - Rysa/odprysk 1

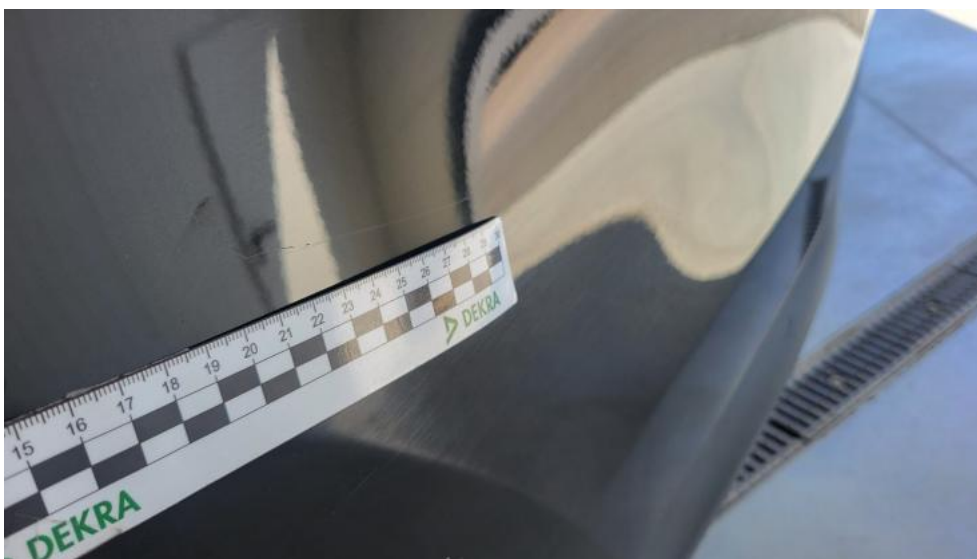
Błotnik tylny L / Ściana boczna L - Rysa/odprysk 1

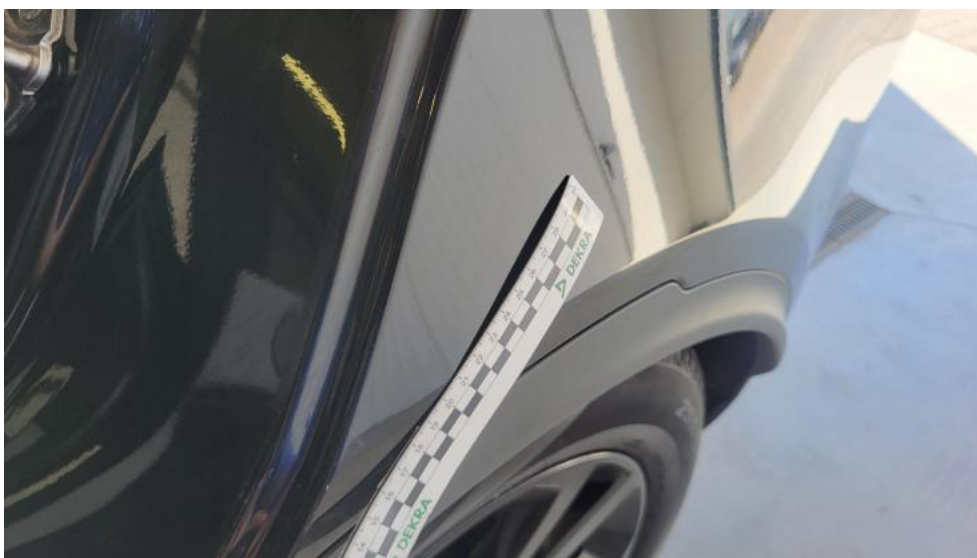
Błotnik tylny L / Ściana boczna L - Rysa/odprysk 2

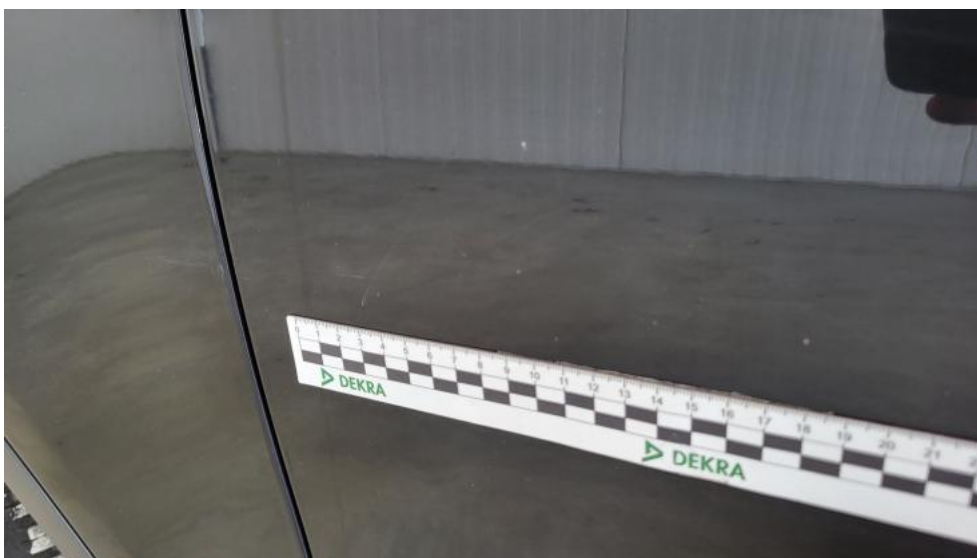
Drzwi przed L - Rysa/odprysk 2

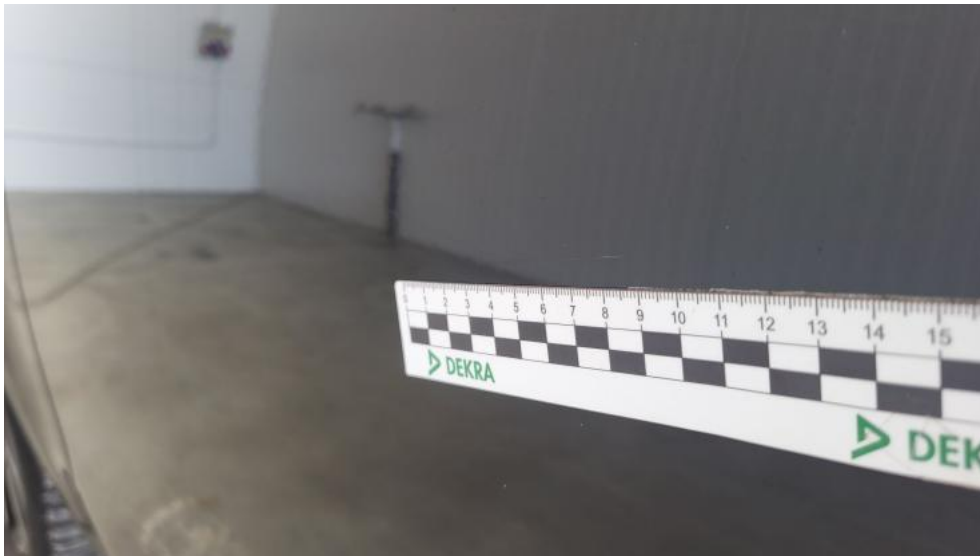
Drzwi przed L() - Rysa/odprysk 3

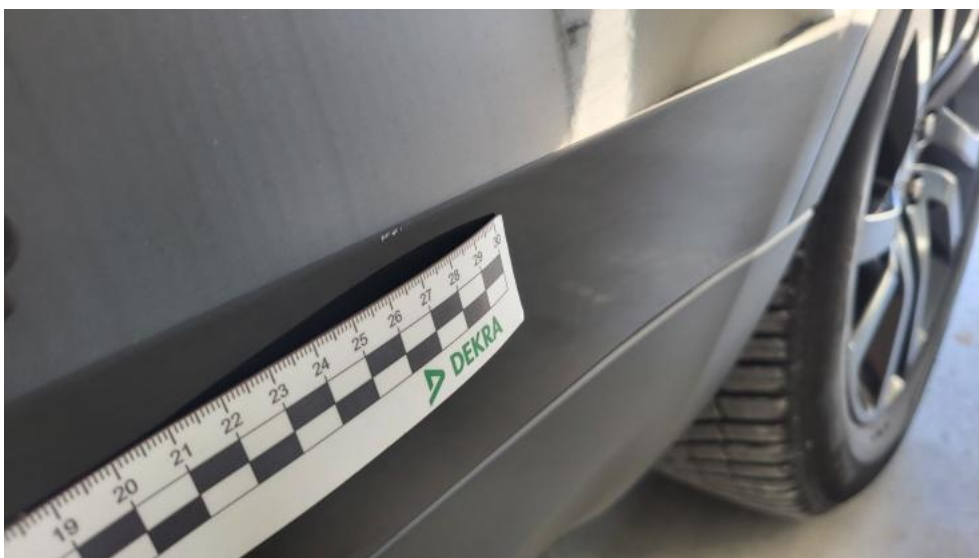
Drzwi tylne L - Rysa/odprysk 2

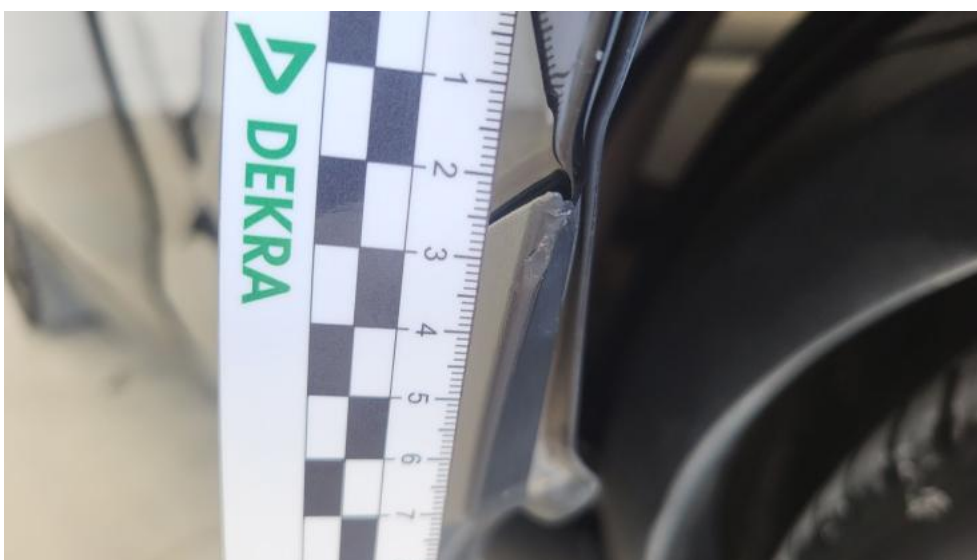
Listwa drzwi tylnych L - Rysa/odprysk 1

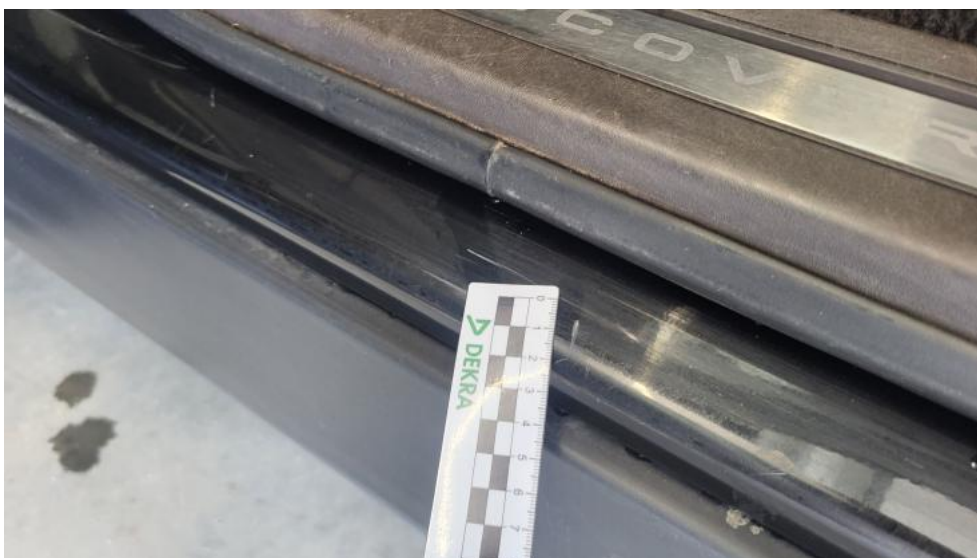
Próg L - Rysa/odprysk 1

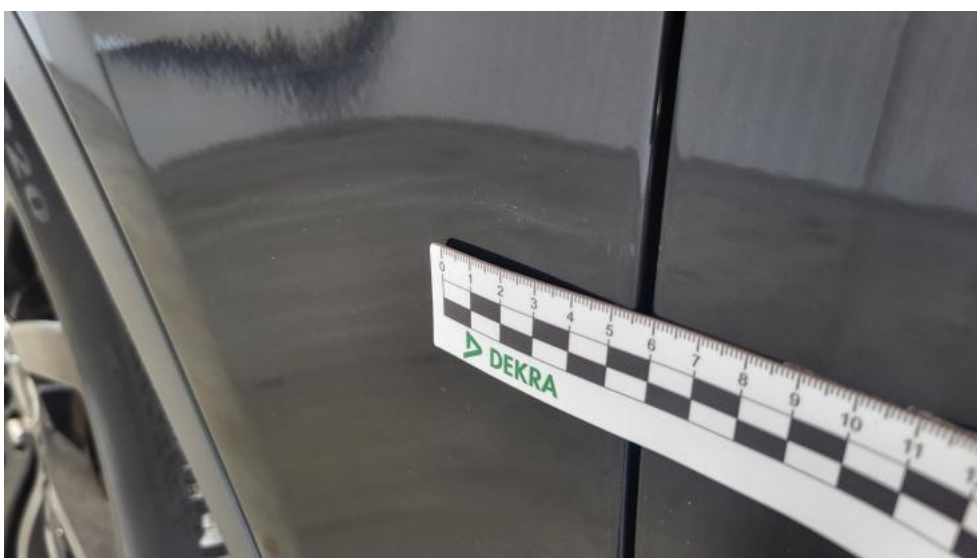
Łotnik przedni L - Rysa/odprysk 1

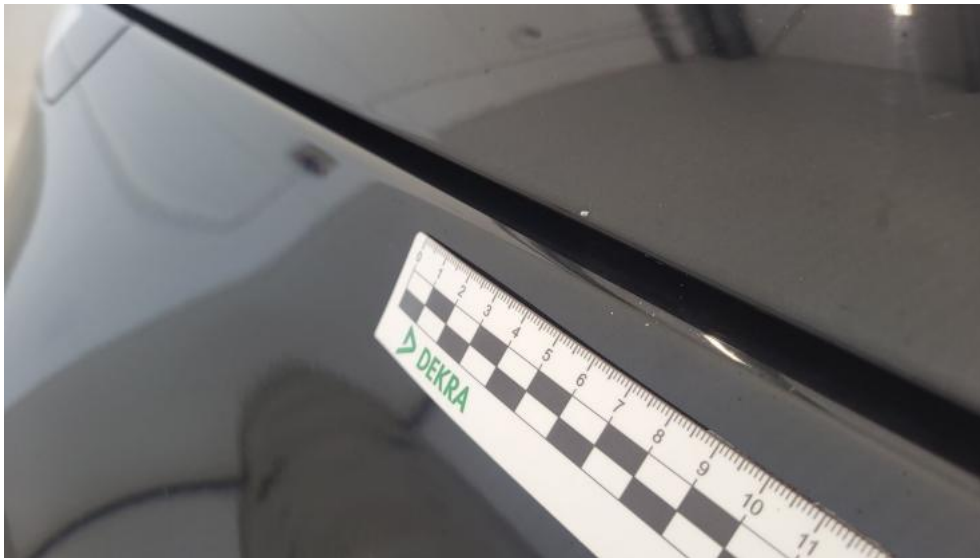
Błotnik przedni L - Rysa/odprysk 2

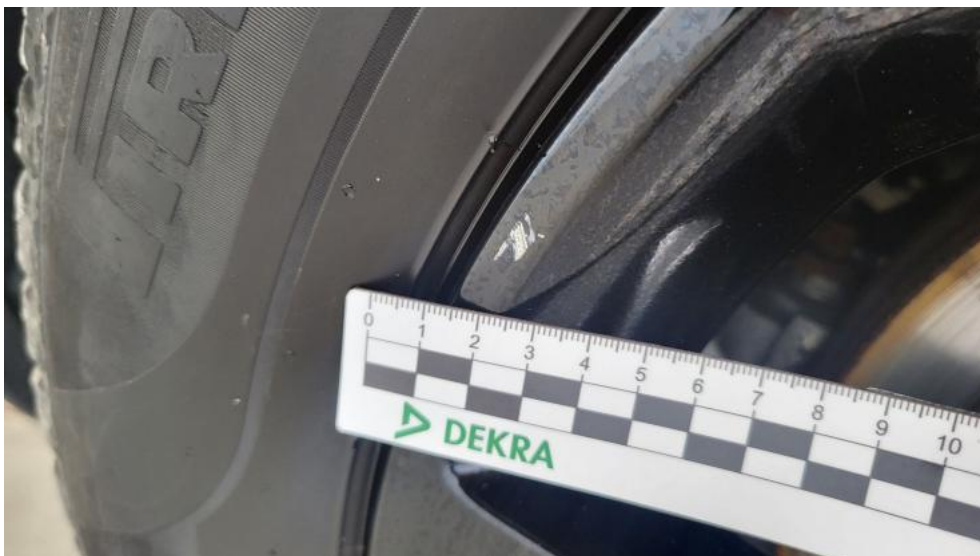
Felga Aluminiowa przednia L - Rysa/odprysk 1

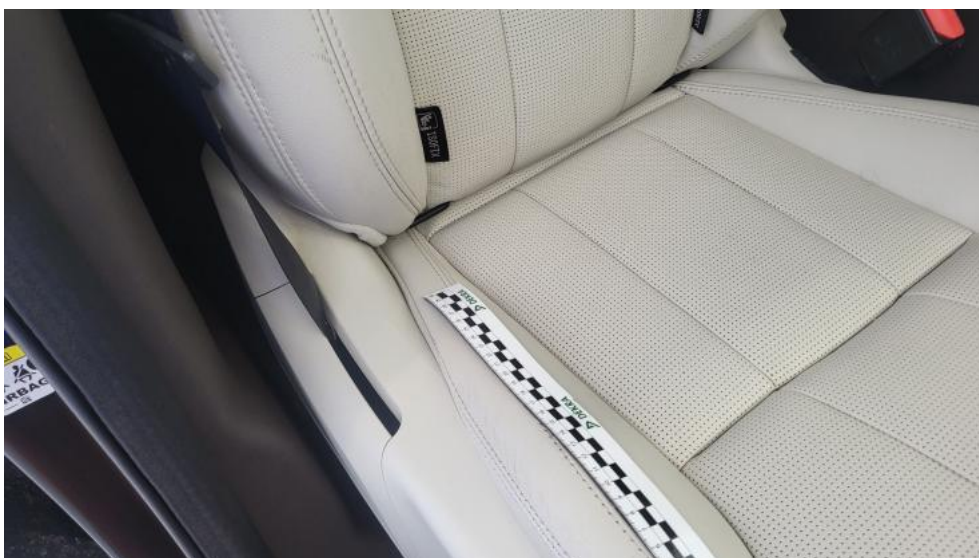
Fotel prz. praw. - Inne 1

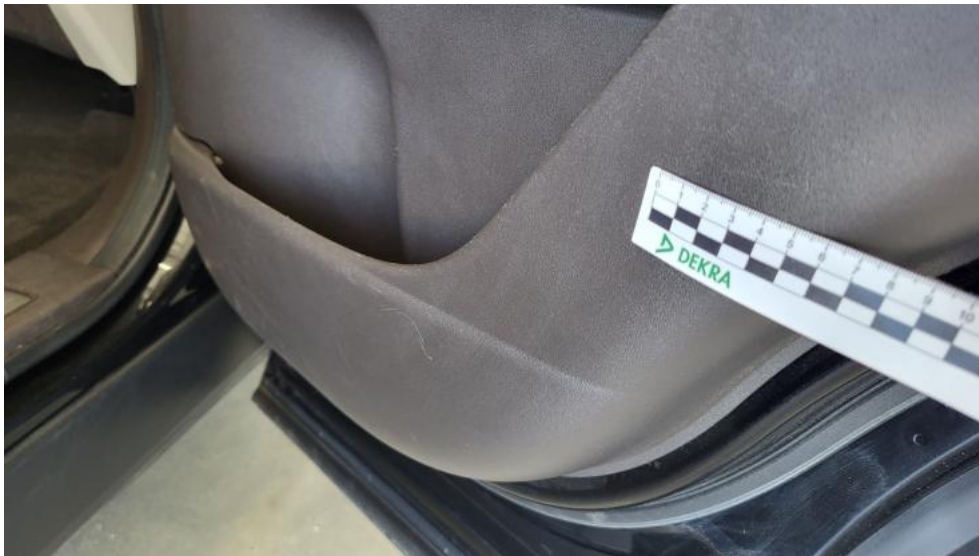
Tapicerka drzwi tylnych P - Rysa/odprysk 1

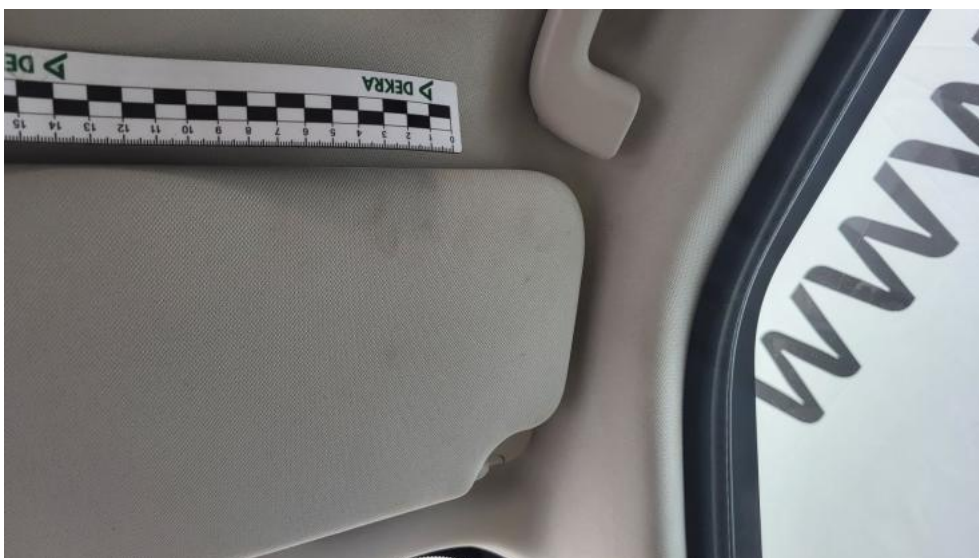
Osłona p/słoneczna prawa - Inne 1

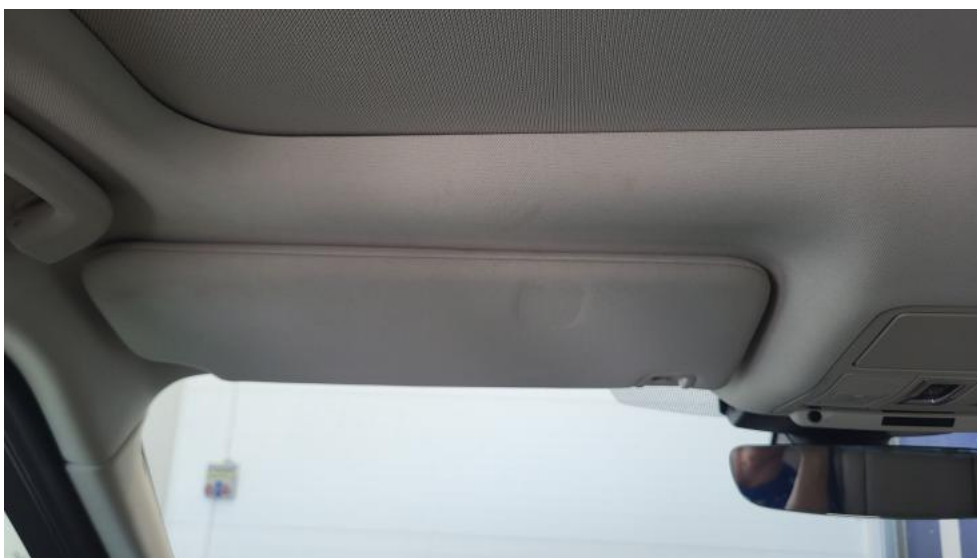
**Photo 94.**  
Podsufitka - Inne 2
