Nr zlecenia DEKRA: PKOL(W)/LODZ/64525/25/08/29  
Nr zlecenia/szkody: 21/045344  
Data zlecenia: 29-08-2025

| Producent | AUDI |
| Model | A6 Avant [C8] 18-23 |
| Nr rejestracyjny | GD054YP |

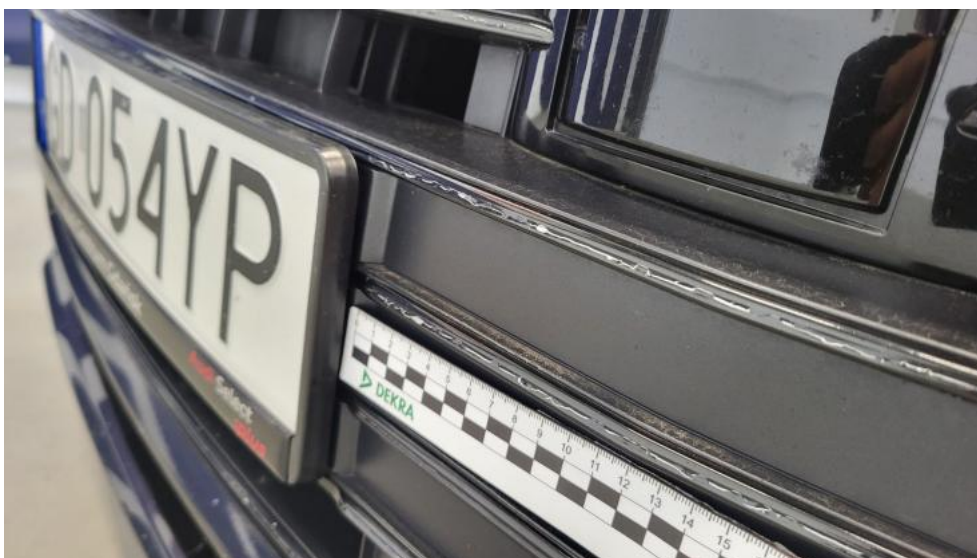
**Fot. 42.**  
Atrapa przednia - Rysa/odprysk 1

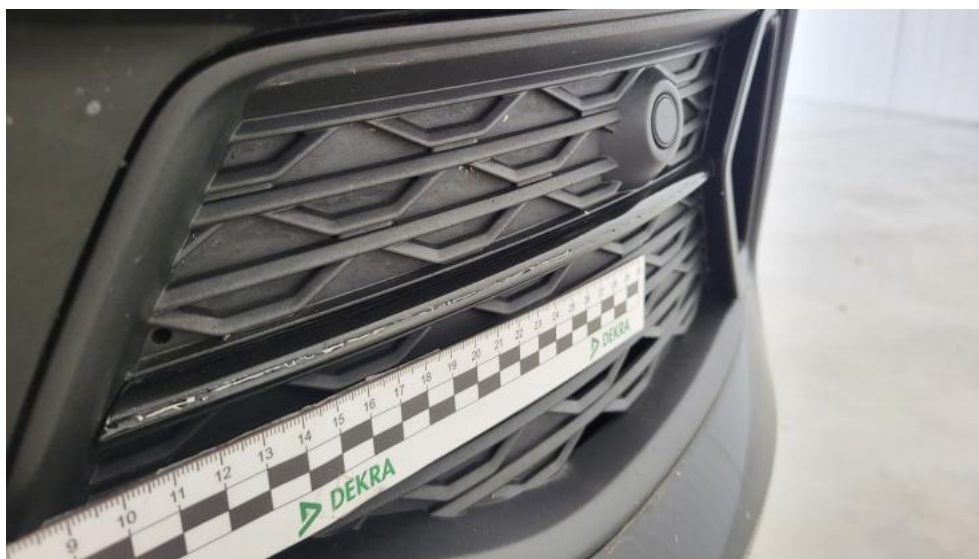
**Fot. 43.**

Kratka/zaślepka halogenu L - Rysa/odprysk 1

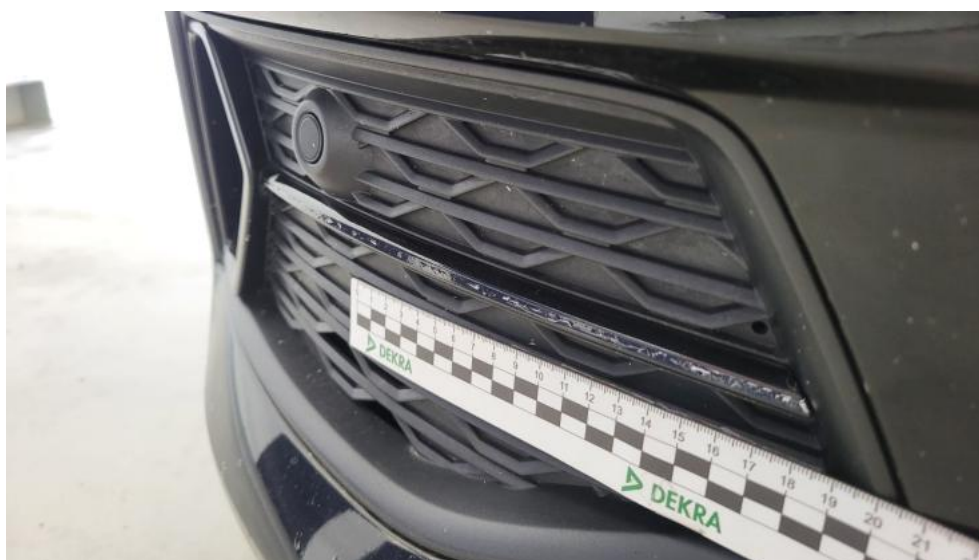
**Fot. 44.**

Kratka/zaślepka halogenu P - Rysa/odprysk 1

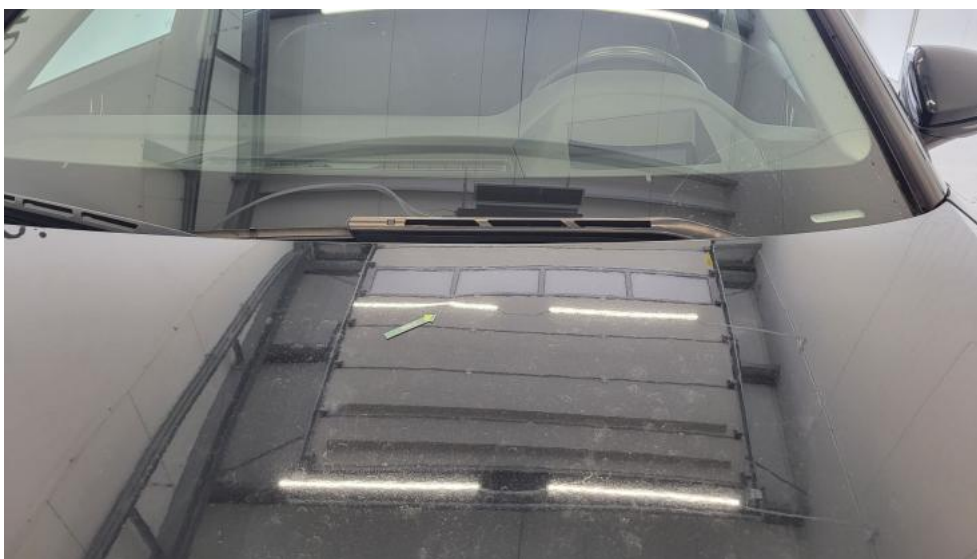
**Fot. 45.**

Pokrywa komory silnika - Wgniecenie/odkształcenie 1

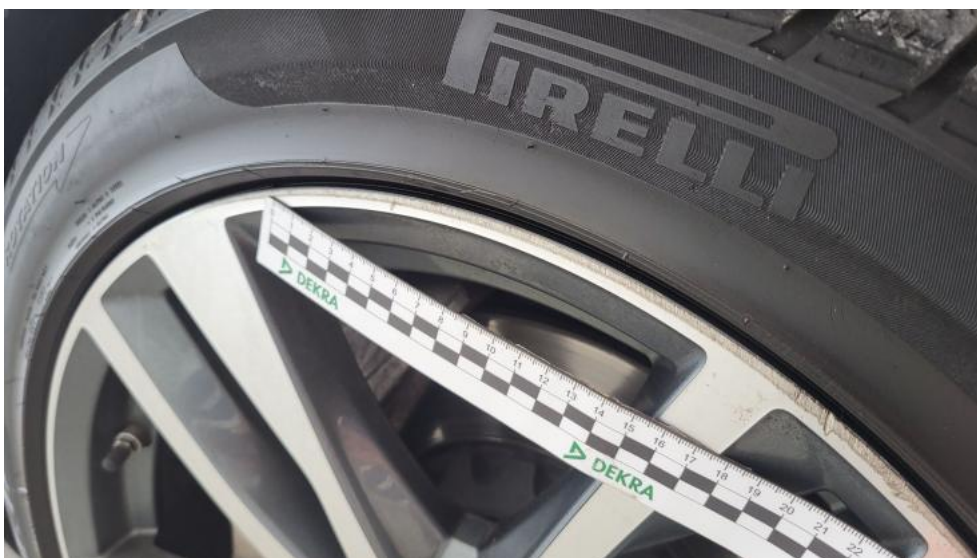
**Fot. 46.**

Felga aluminiowa przednia P - Rysa/odprysk 1

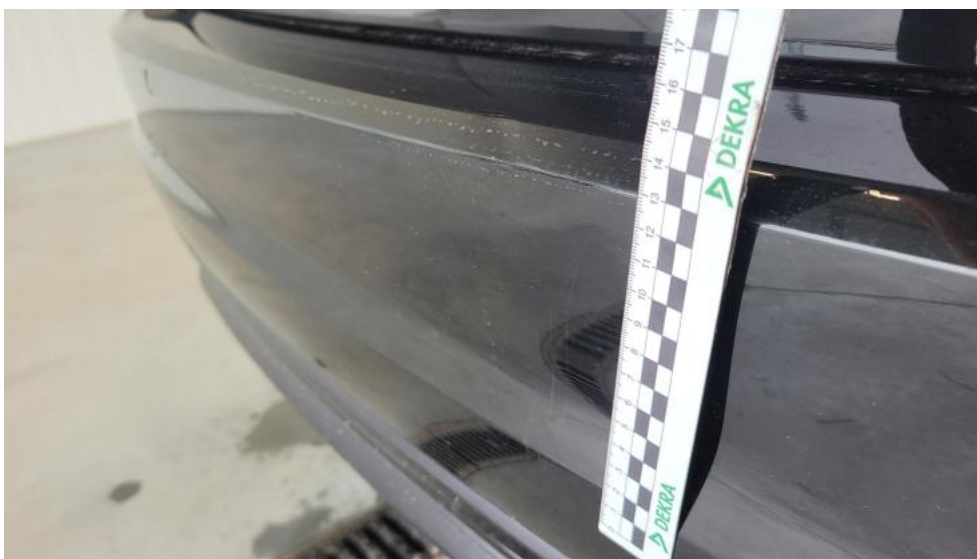
**Fot. 51.**

Zderzak tylny - Rysa/odprysk 2

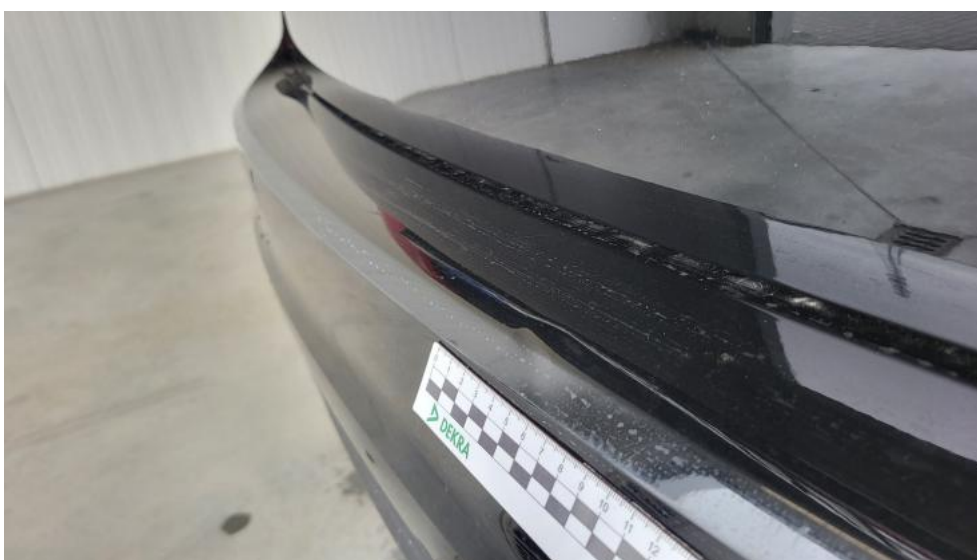
**Fot. 52.**

Zderzak tylny - Wgniecenie/odkształcenie 1

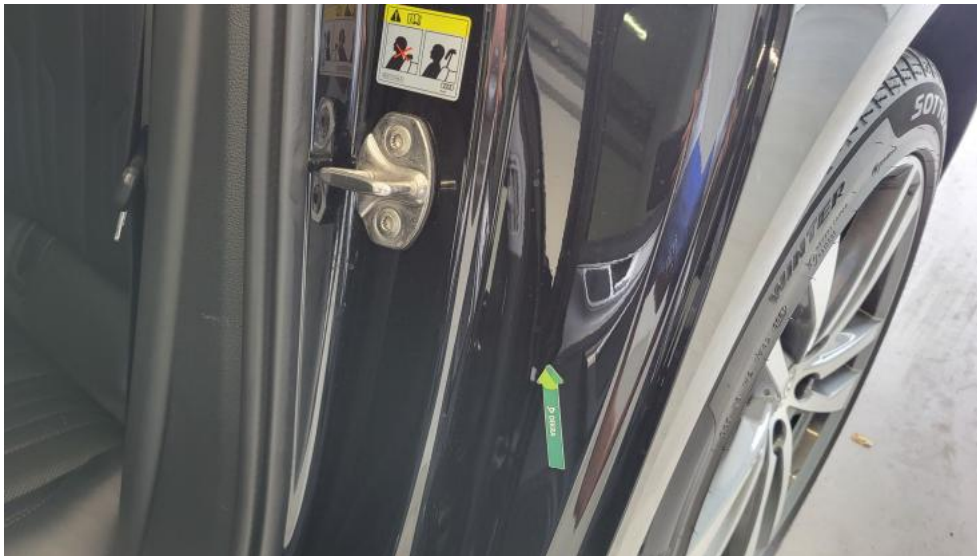
**Fot. 53.**

Błotnik tylny L / Ściana boczna L - Wgniecenie/odkształcenie 1

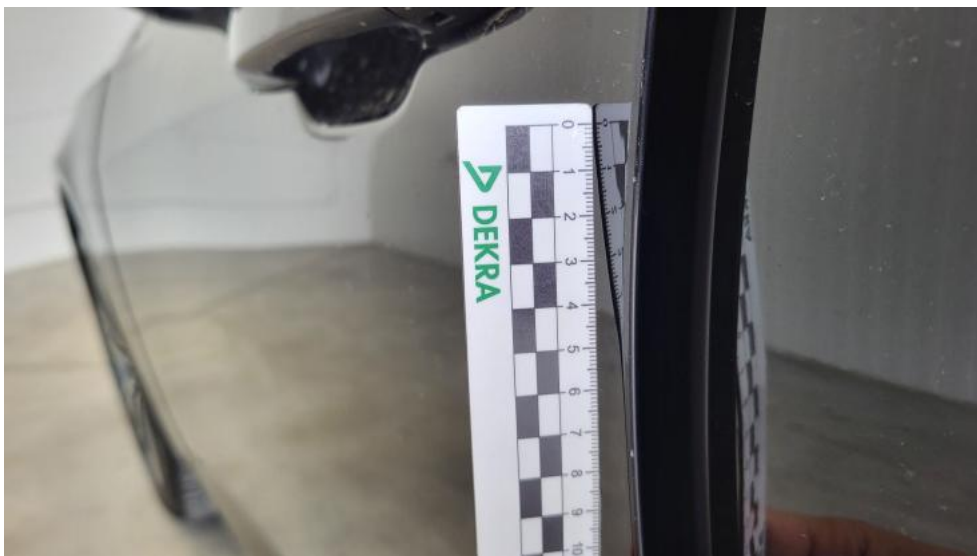
**Fot. 54.**

Drzwi przed L - Rysa/odprysk 1

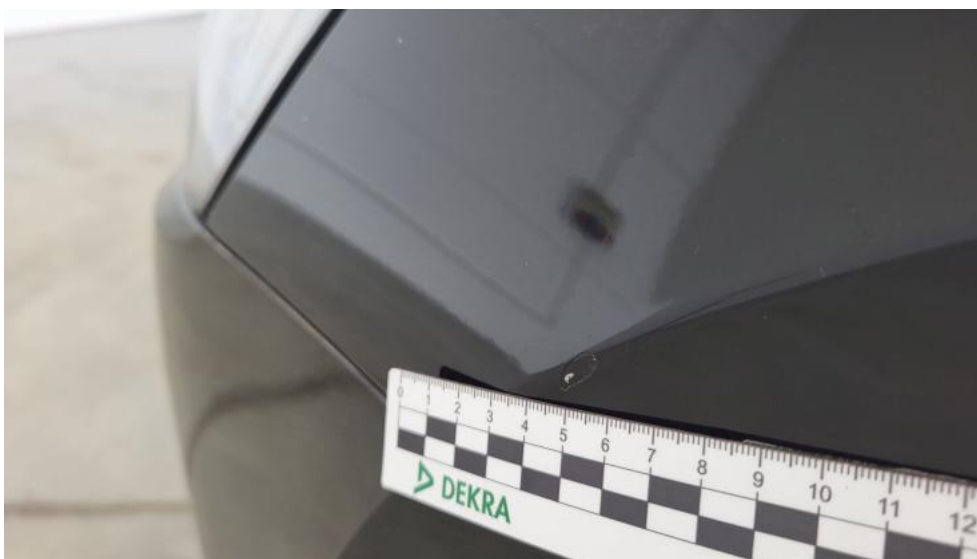
**Fot. 55.**

Błotnik przedni L - Rysa/odprysk 1

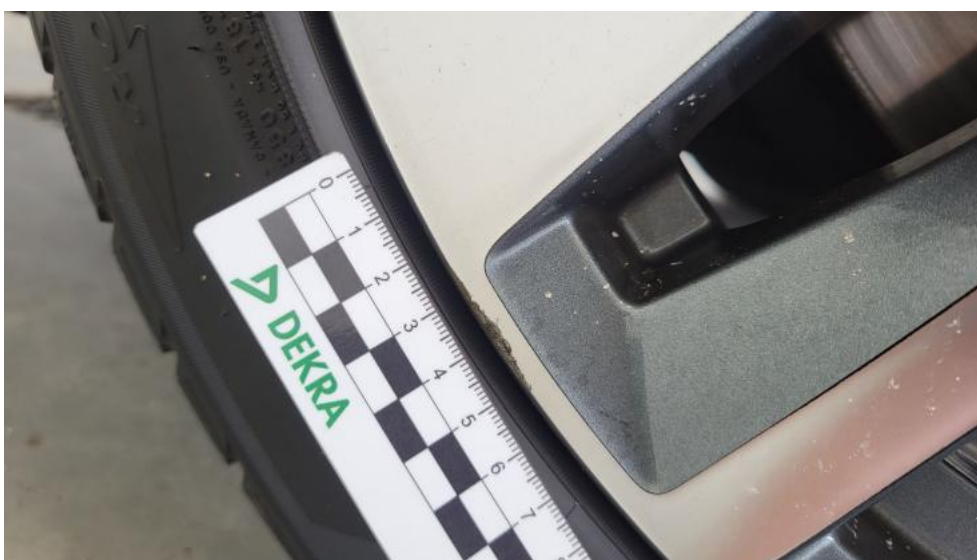
**Fot. 56.**

Felga Aluminiowa przednia L - Rysa/odprysk 1

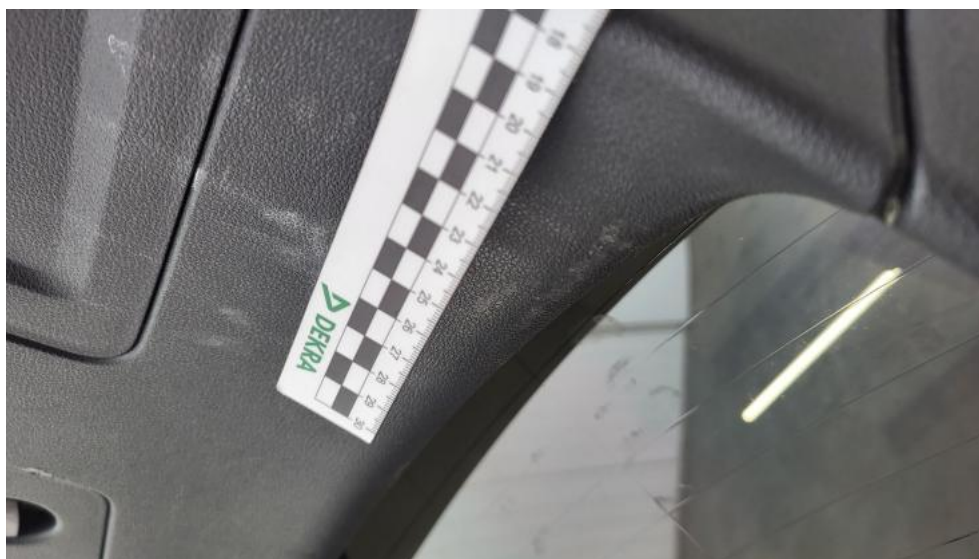
**Fot. 57.**

Wykładzina pokrywy tylnej - Rysa/odprysk 1
