Nr zlecenia DEKRA: PKOL(W)/LODZ/65241/25/09/02  
Nr zlecenia/szkody: 23/019940  
Data zlecenia: 02-09-2025

**DEKRA Polska - Centrala**  
02-673 Warszawa, ul. Konstruktorska 12A

| Producent | BMW |
| Model | Seria 3 [G20/G80] 22- |

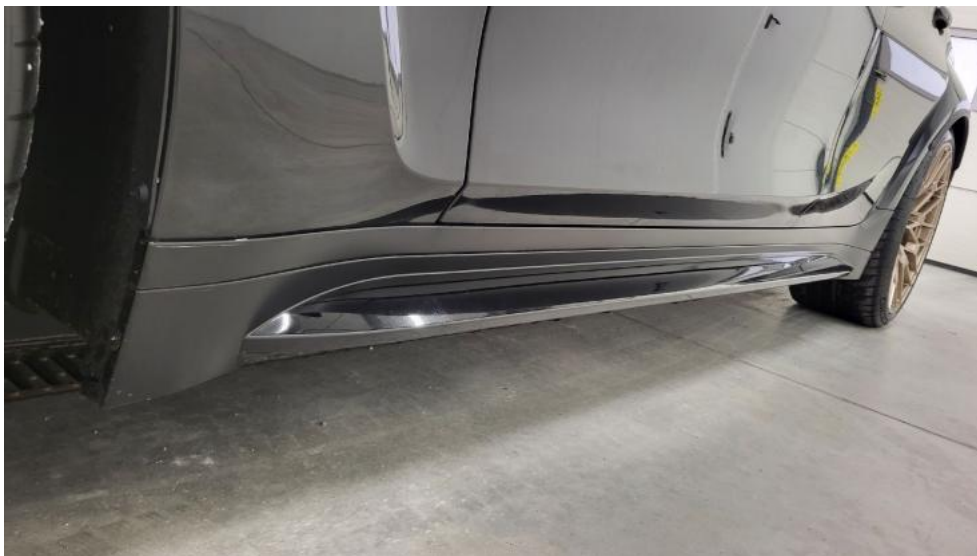
Elementy karbonowe. Pomiar lakieru wykonany na folii elementy próg lewy/prawy. Próg lewy i prawy z tyłu oklejony folią. Odpryski na szybie czołowej. Reflektory i lampy tylne oklejone folią. Brak zagłówków tylnej kanapy. Rysy na samochodzie.

**Fot. 11.**  
Próg lewy (widok od przodu)

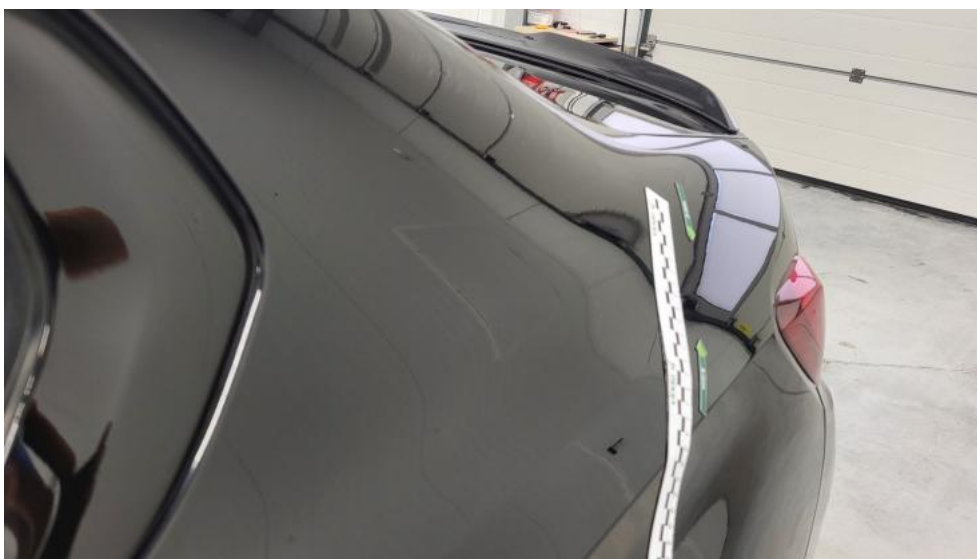
**Fot. 61.**

Błotnik tylny L / Ściana boczna L - Wgniecenie/odkształcenie 1

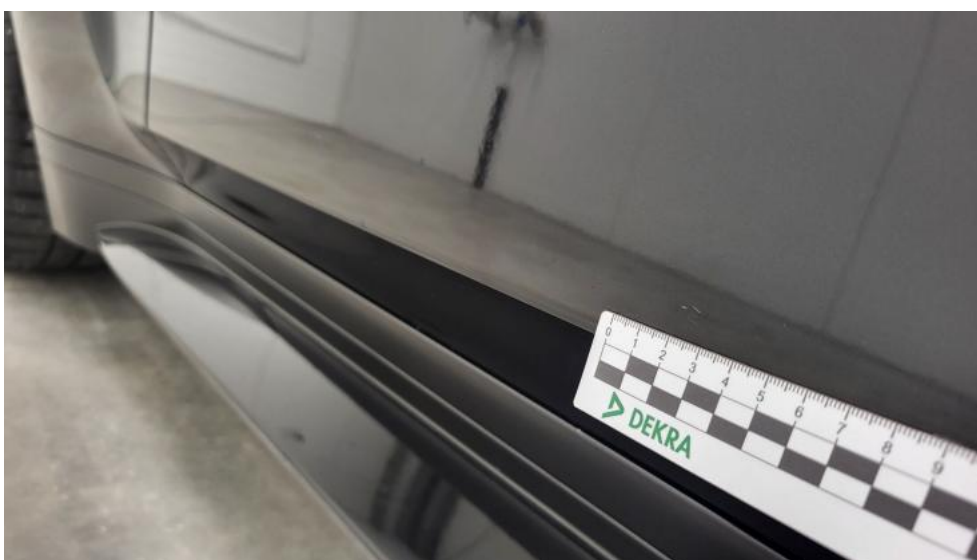
**Fot. 62.**

Drzwi przed L - Rysa/odprysk 1

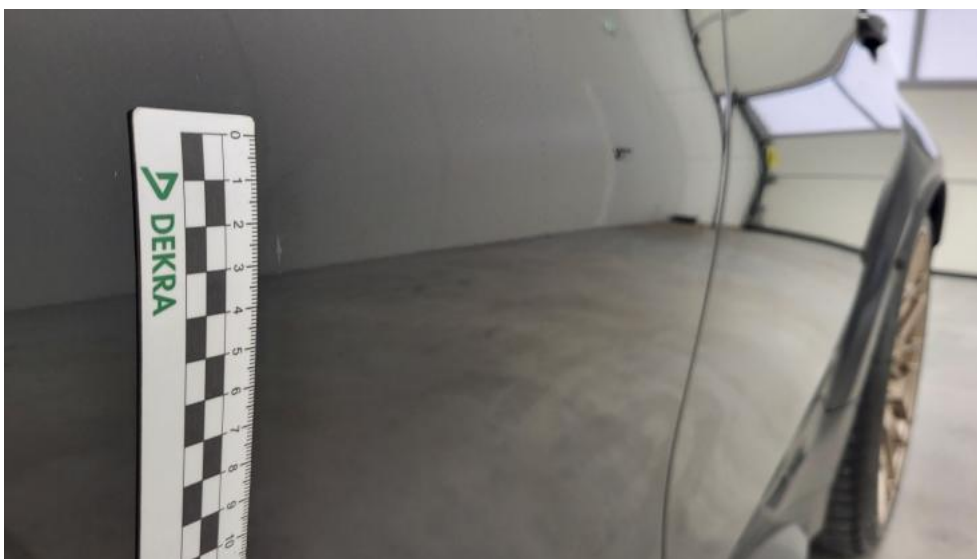
**Fot. 63.**

Drzwi przed L - Rysa/odprysk 2

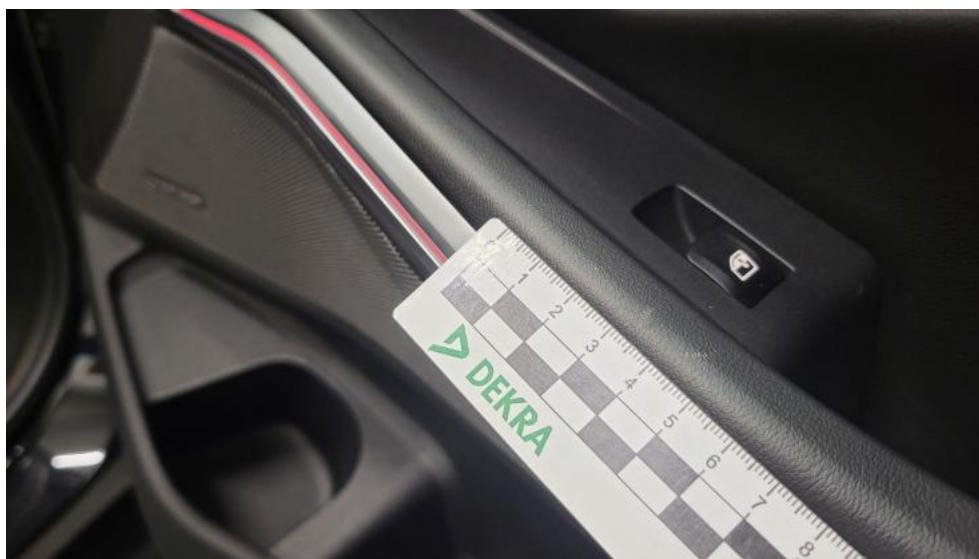
**Fot. 65.**

Uchwyt drzwi prze P - Rysa/odprysk 1
