Nr zlecenia DEKRA: PKOL(W)/LODZ/55072/25/07/28  
Nr zlecenia/szkody: 23/038264  
Data zlecenia: 28-07-2025

| Producent | MERCEDES-BENZ |
| Model | E Klasa Coupe [C 238] 16-20 |
| VIN | WDD2383151F131023 |

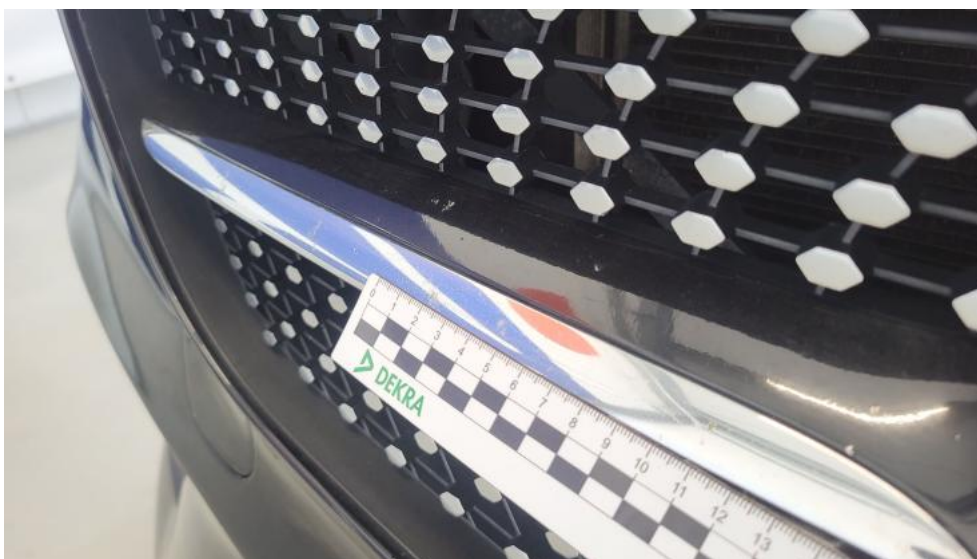
**Fot. 39.**

Atrapa przednia - Rysa/odprysk 1

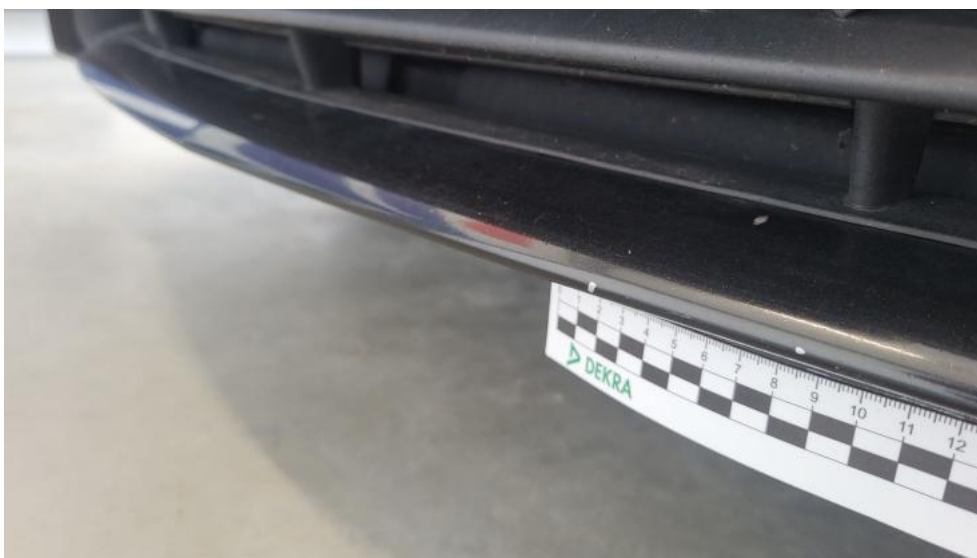
**Fot. 40.**

Spoiler zderzaka przedniego - Rysa/odprysk 1

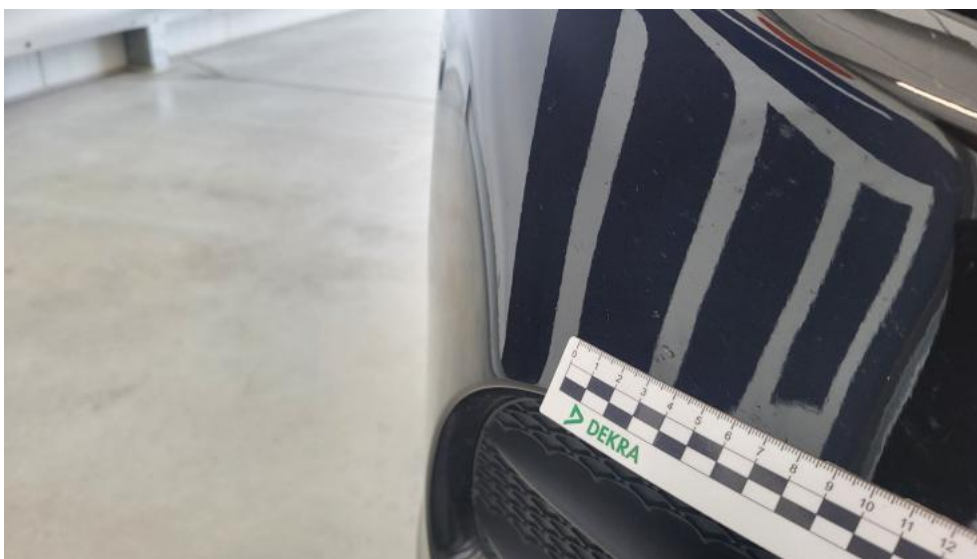
**Fot. 41.**

Zderzak - Rysa/odprysk 1

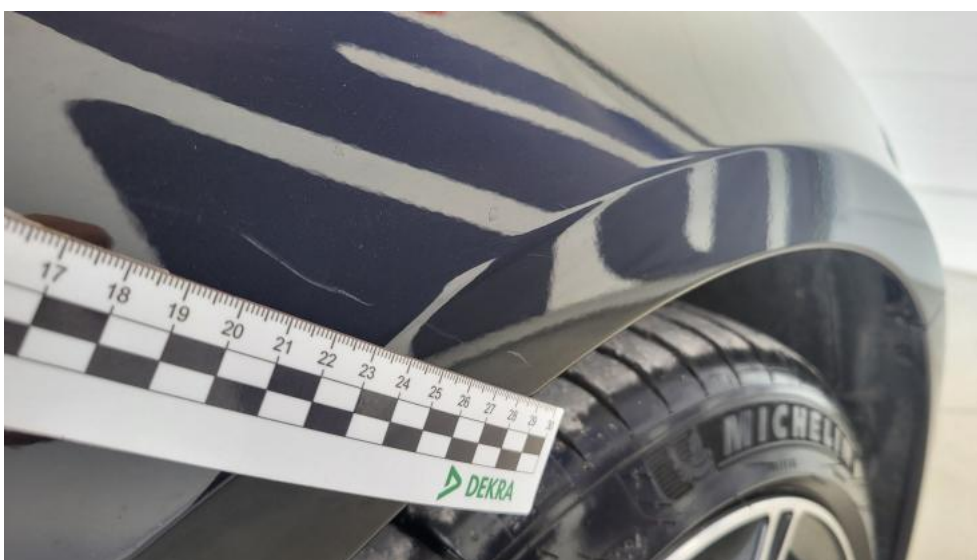
**Fot. 42.**

Łotnik przedni P - Rysa/odprysk 1

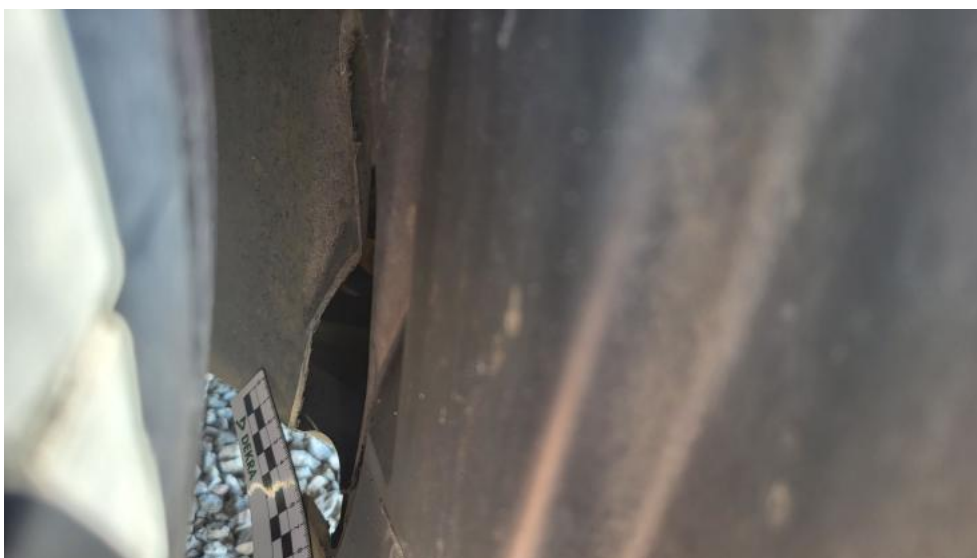
**Fot. 44.**

Nadkole przednie P - Pęknięcie/rozerwanie 1

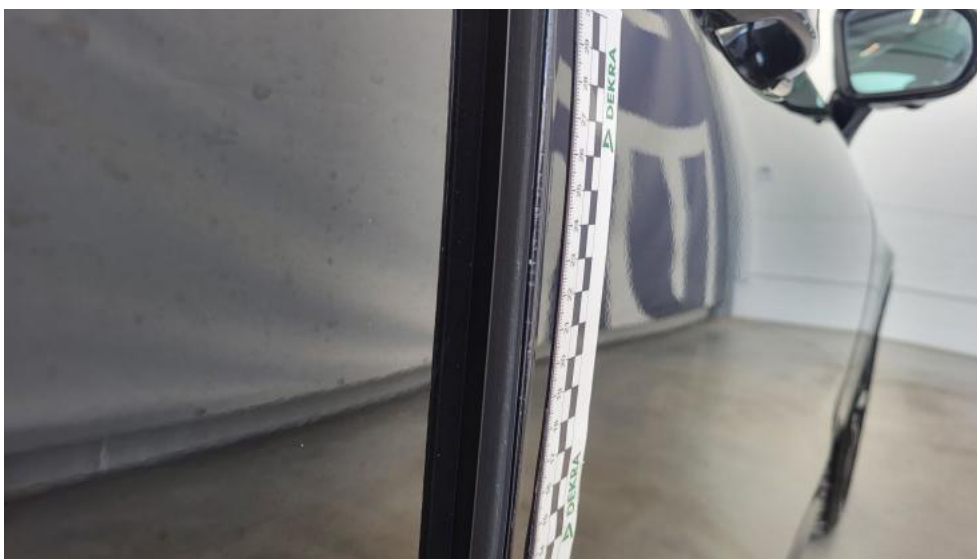
**Fot. 45.**

Drzwi przednie P - Rysa/odprysk 1

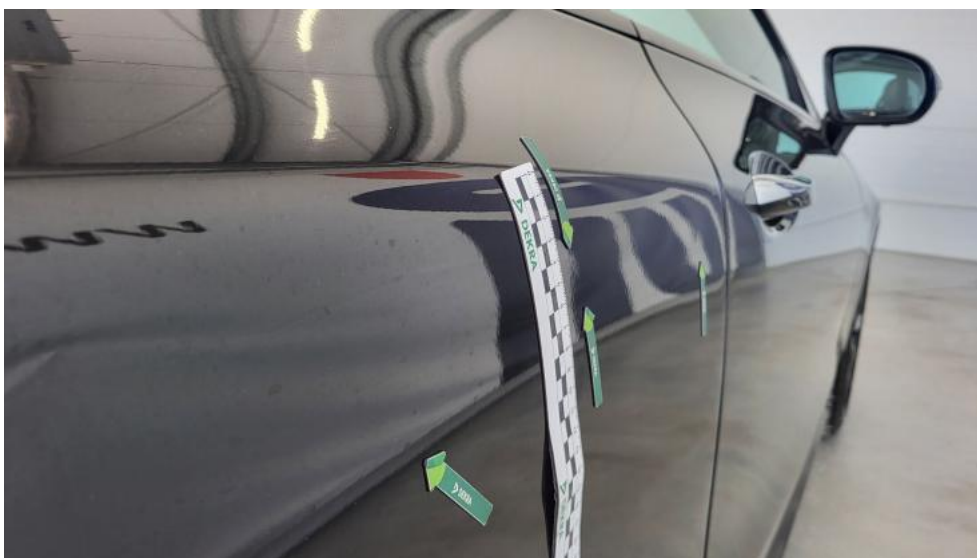
**Fot. 46.**

Łotnik tylny P / Ściana boczna P - Wgniecenie/odkształcenie 1

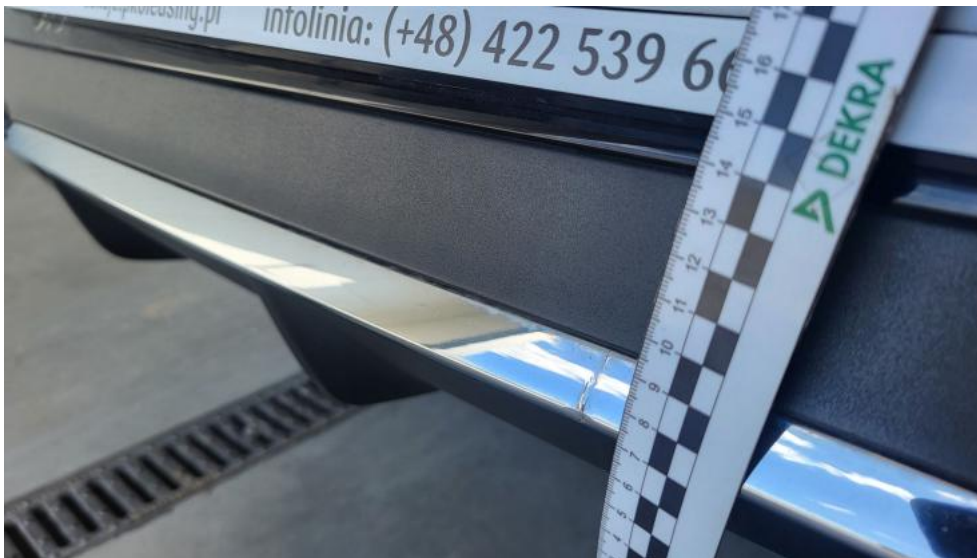
**Fot. 47.**

Listwa śr zderzaka tylnego - Pęknięcie/rozerwanie 1

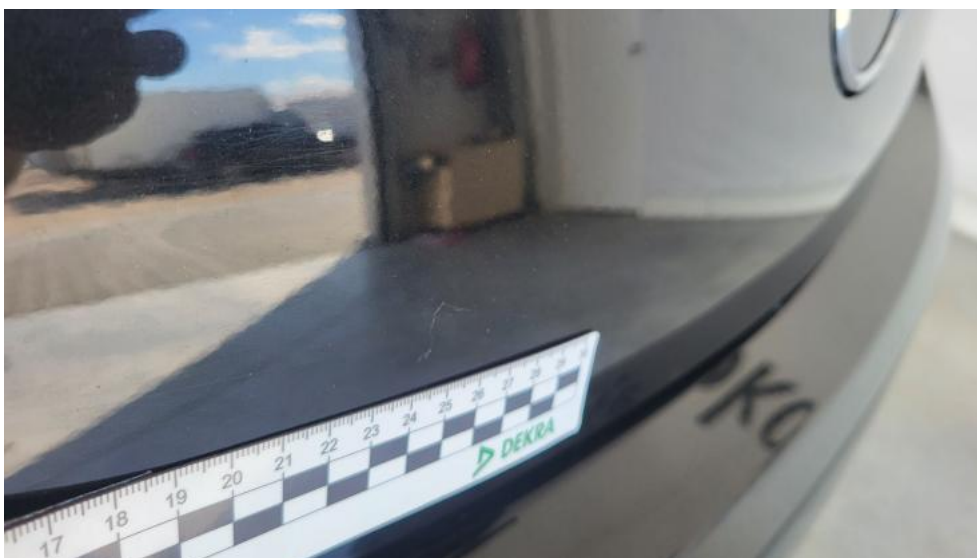
**Fot. 48.**

Pokrywy bagażnika - Rysa/odprysk 1

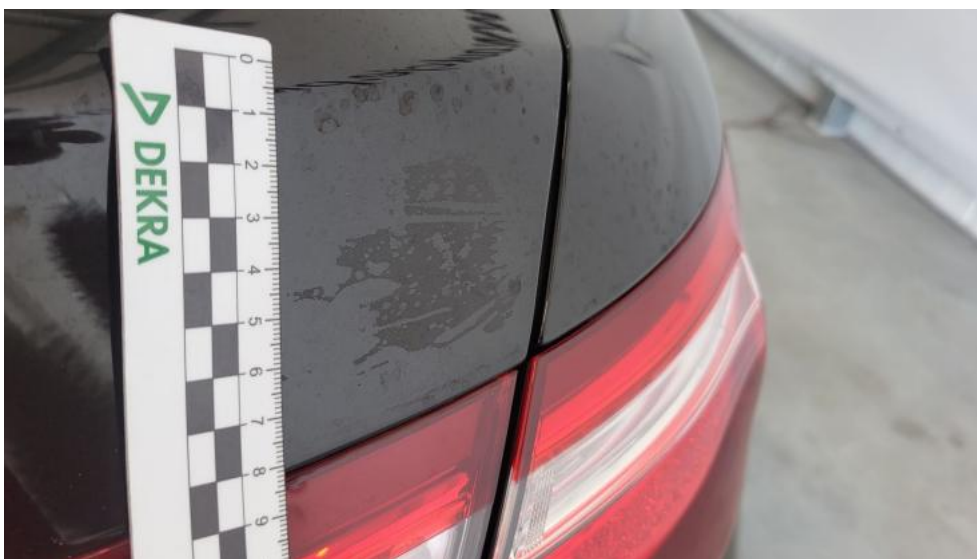
**Fot. 49.**  
Pokrywy bagażnika - Inne 1

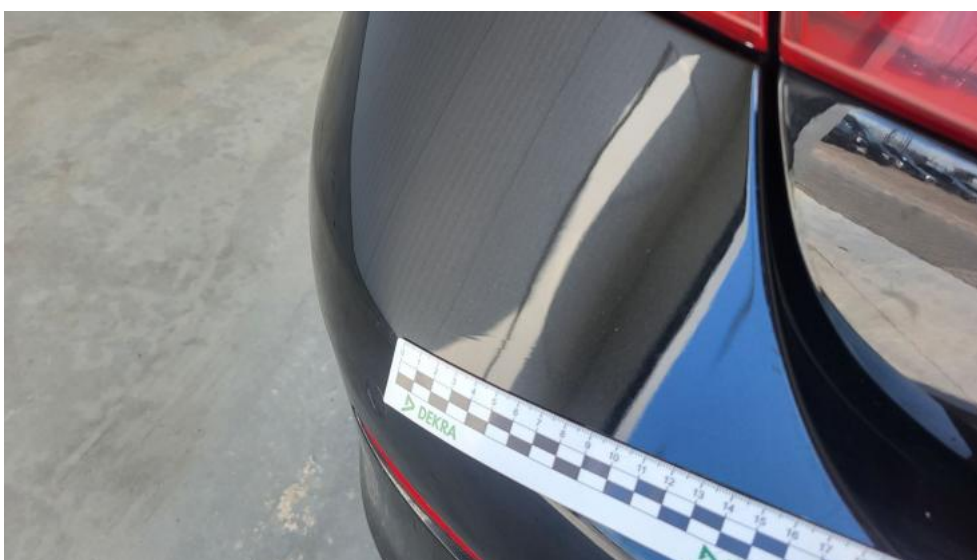
**Fot. 50.**  
Zderzak tylny - Pęknięcie/rozerwanie 1

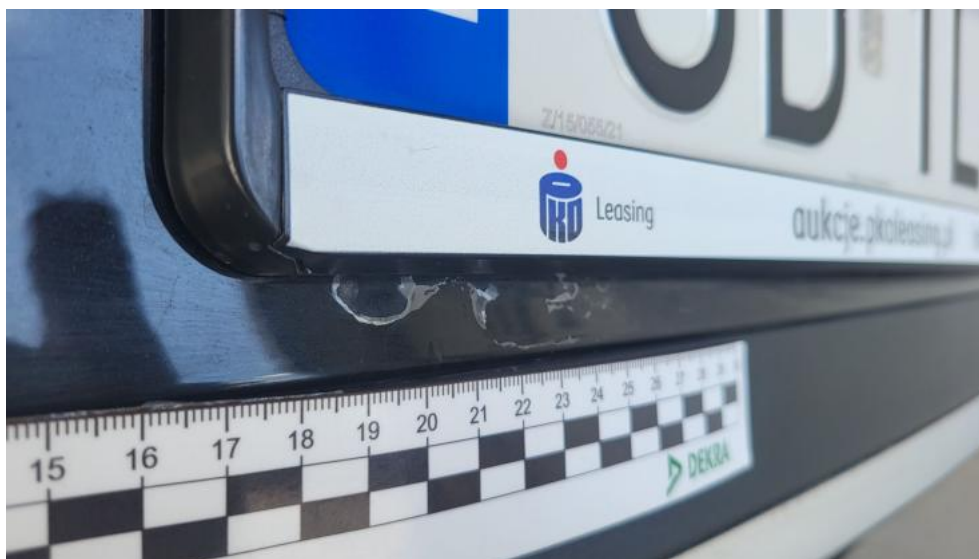
**Fot. 51.**  
Zderzak tylny - Inne 1

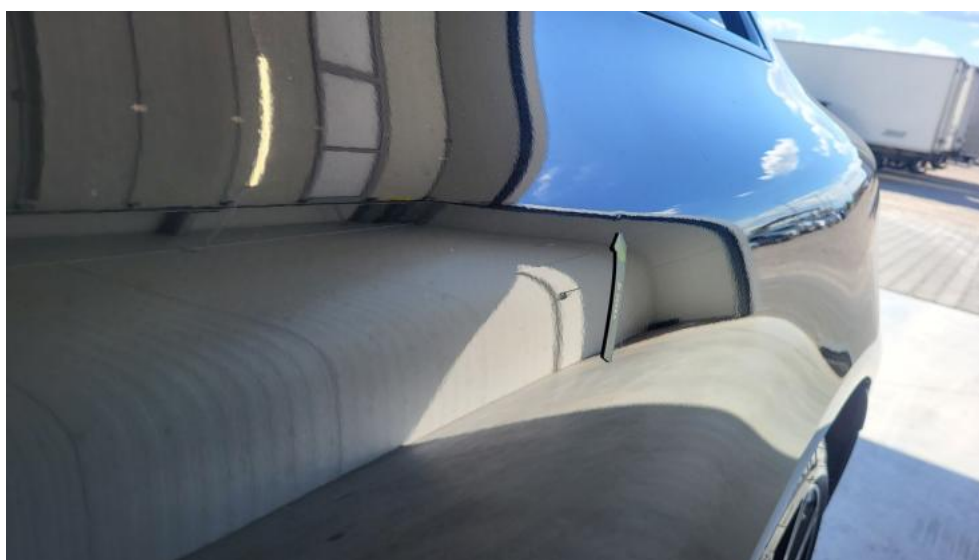
**Fot. 52.**  
Błotnik tylny L / Ściana boczna L - Wgniecenie/odkształcenie 1

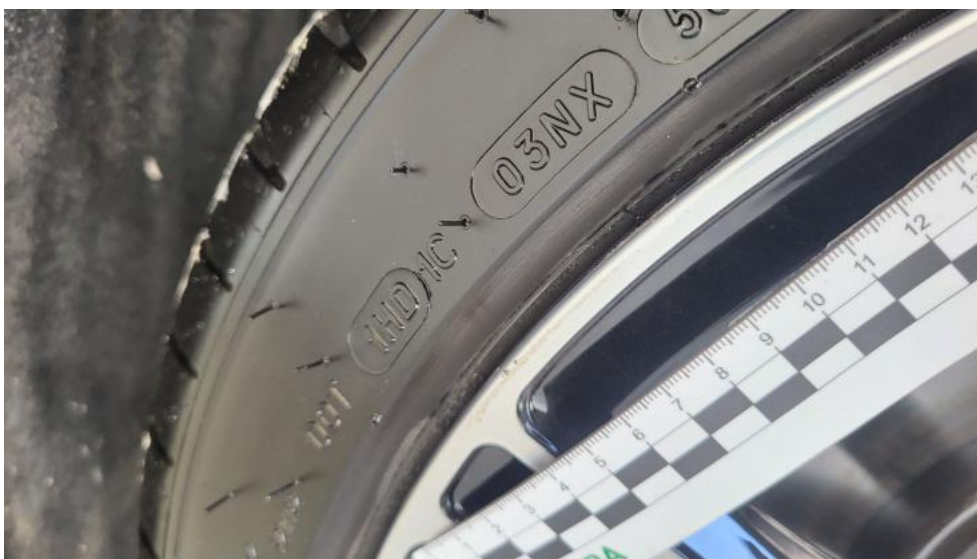
**Fot. 53.**

Felga aluminiowa tylna L - Rysa/odprysk 1

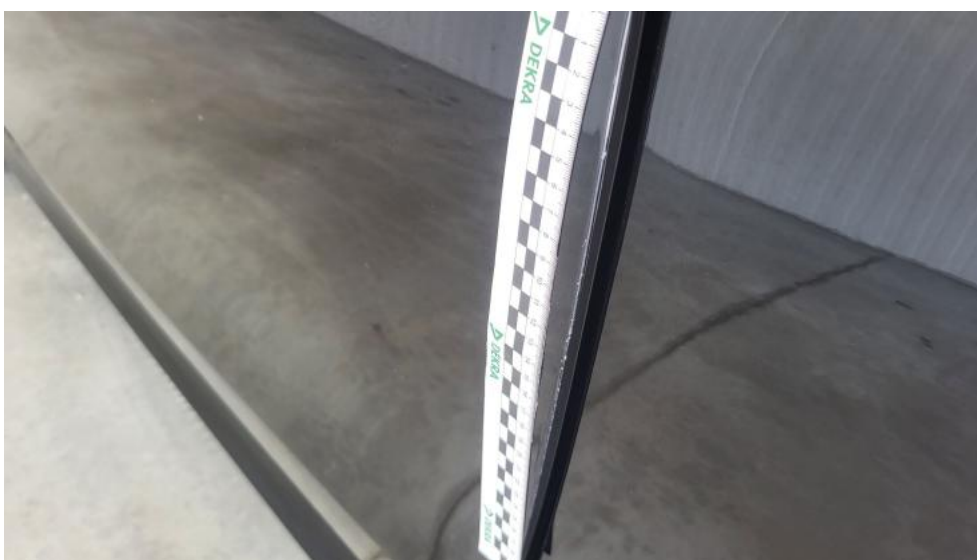
**Fot. 54.**

Drzwi przed L - Rysa/odprysk 1

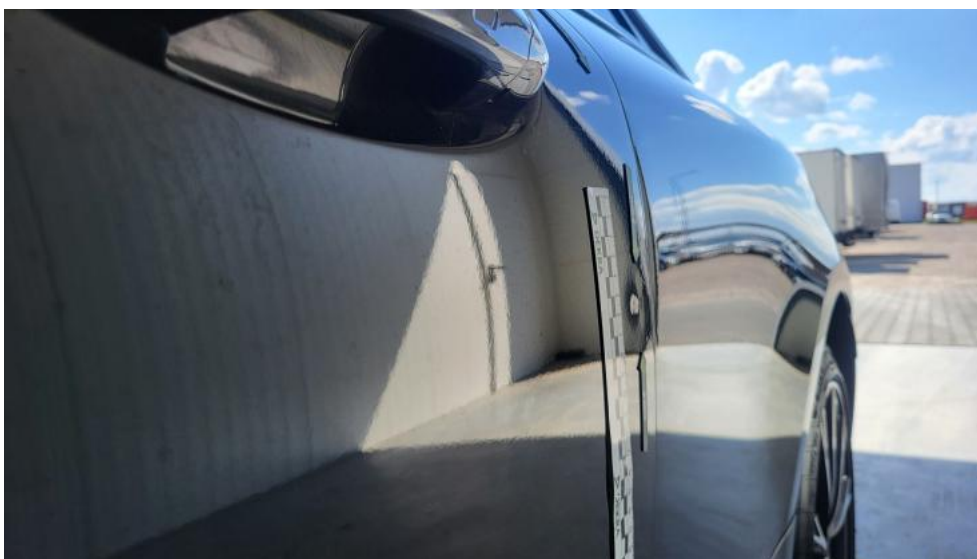
**Fot. 55.**

Drzwi przed L - Wgniecenie/odkształcenie 1

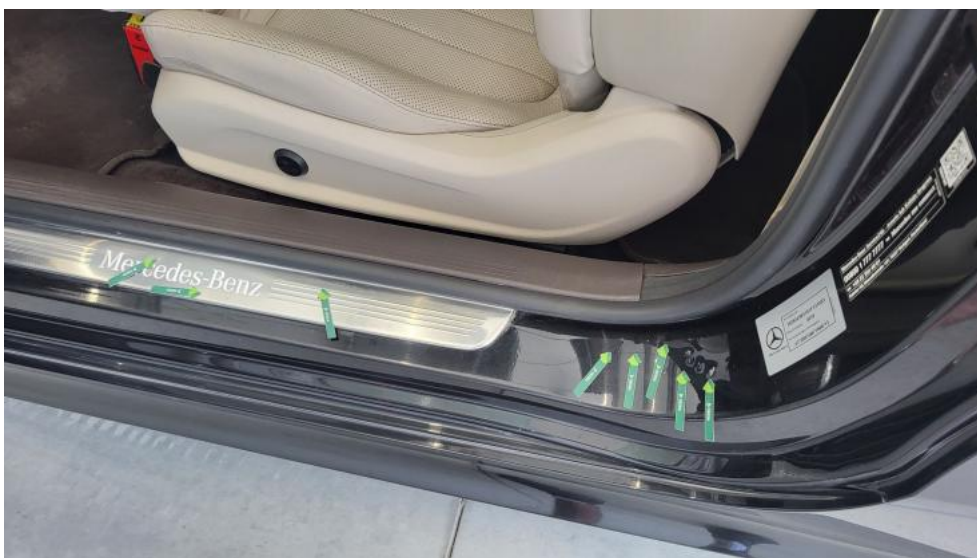
**Fot. 56.**

Próg L - Wgniecenie/odkształcenie 1

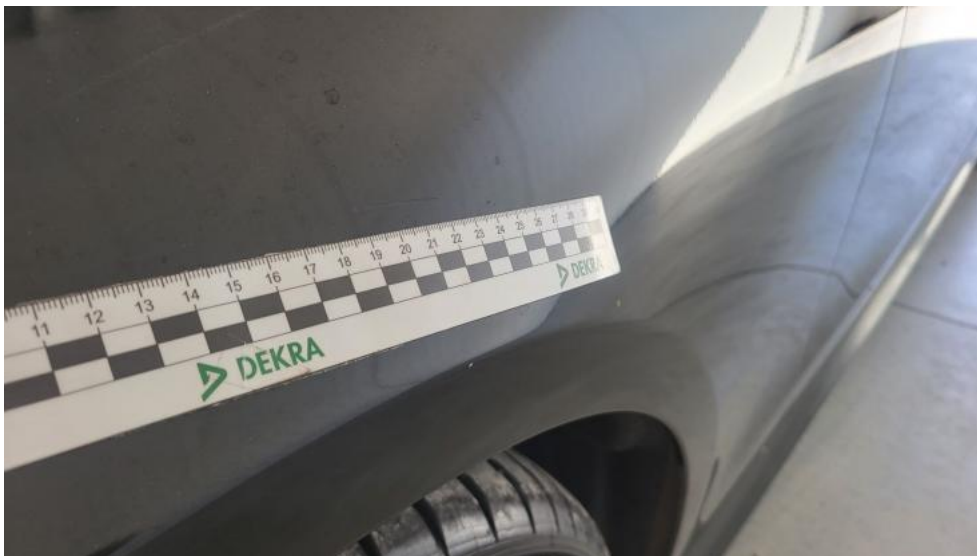
**Fot. 57.**

Błotnik przedni L - Rysa/odprysk 1

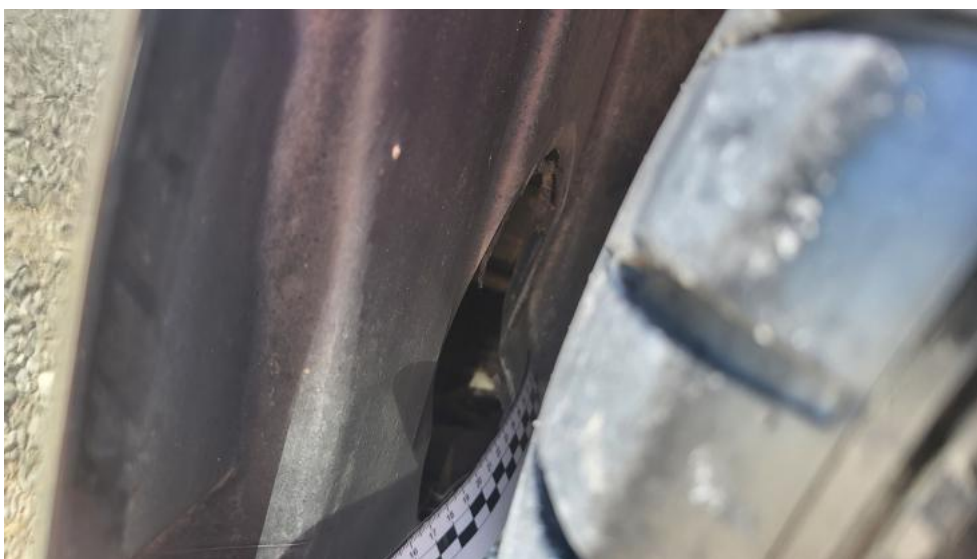
**Fot. 59.**

Nadkole przednie L - Pęknięcie/rozerwanie 1

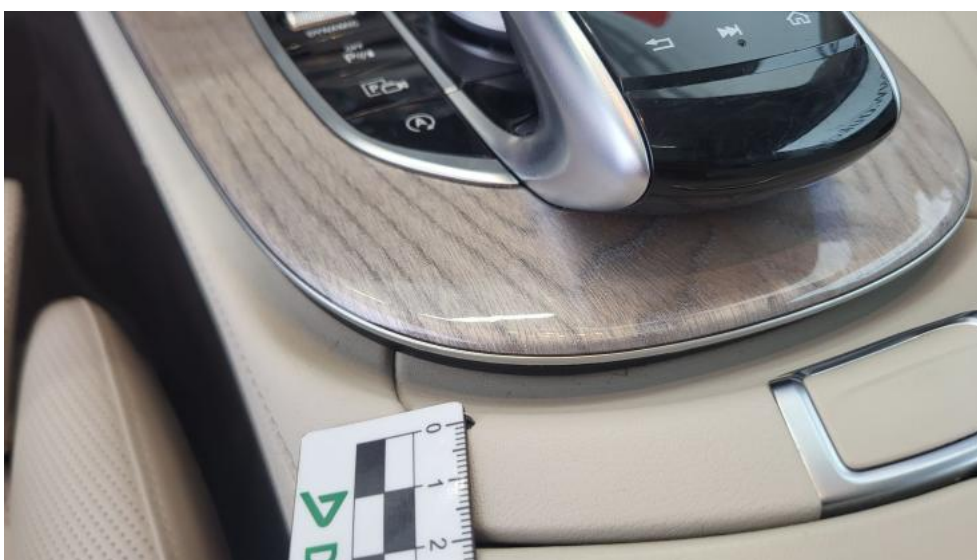
**Fot. 60.**

Konsola tunelu śr. - Pęknięcie/rozerwanie 1

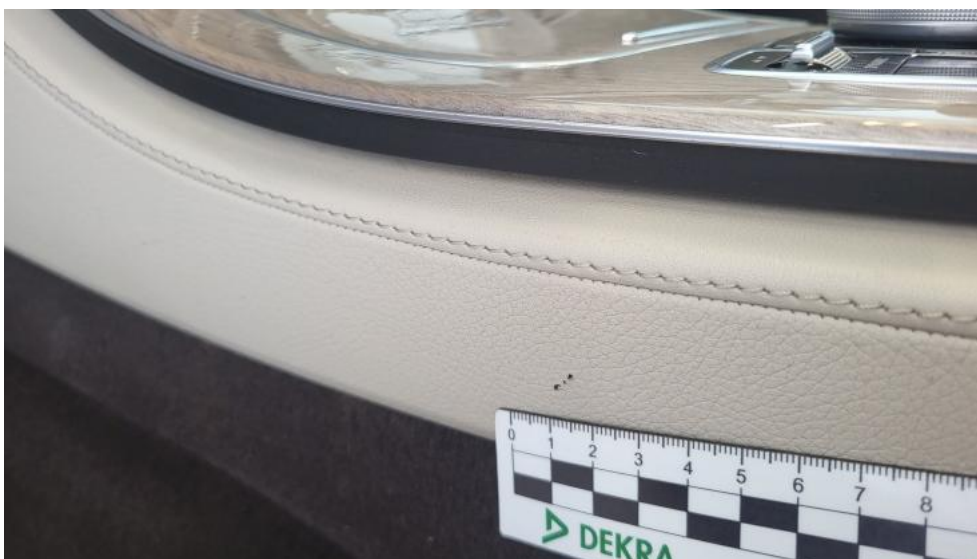
**Fot. 61.**

Konsola tunelu śr. - Pęknięcie/rozerwanie 2

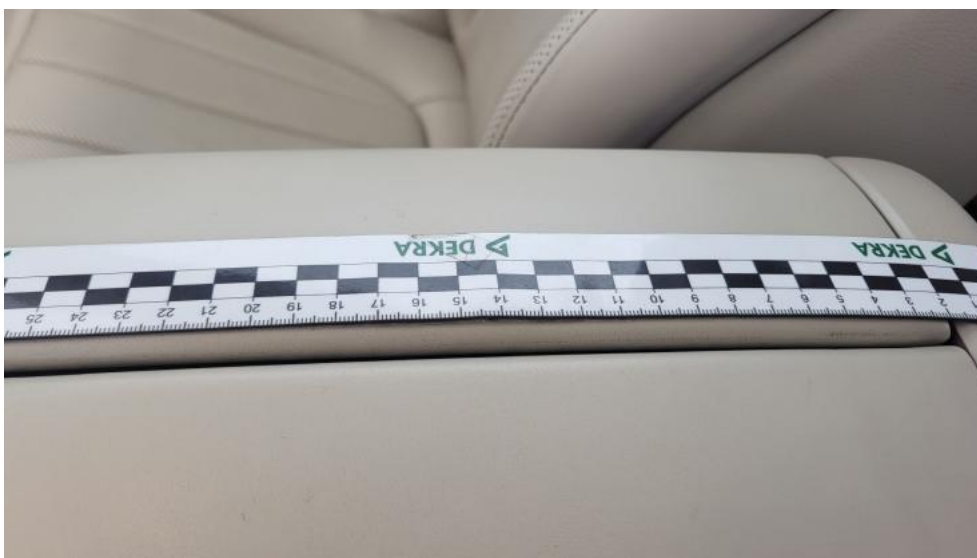
**Fot. 62.**

Podłokietnik środkowy przedni - Rysa/odprysk 1

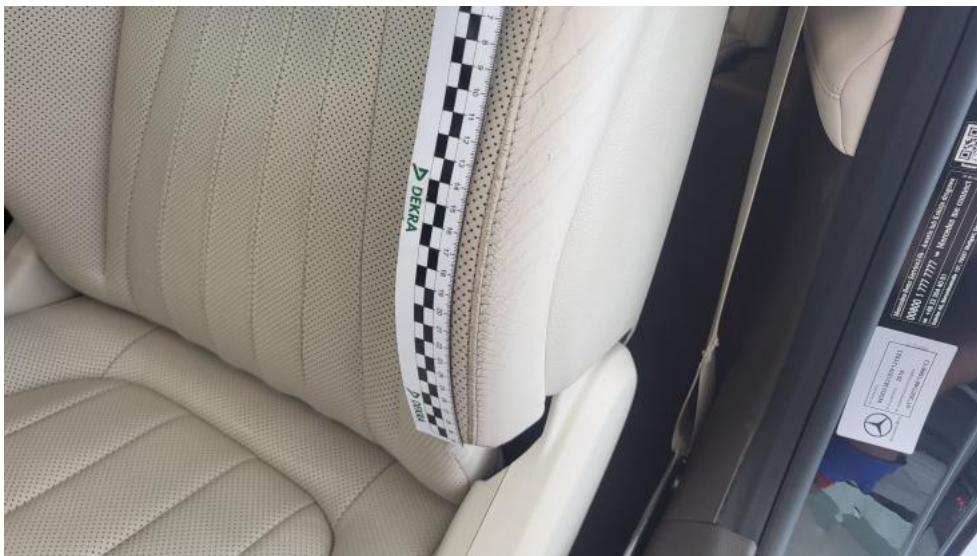
**Fot. 63.**  
Fotel prz. lew. - Inne 1

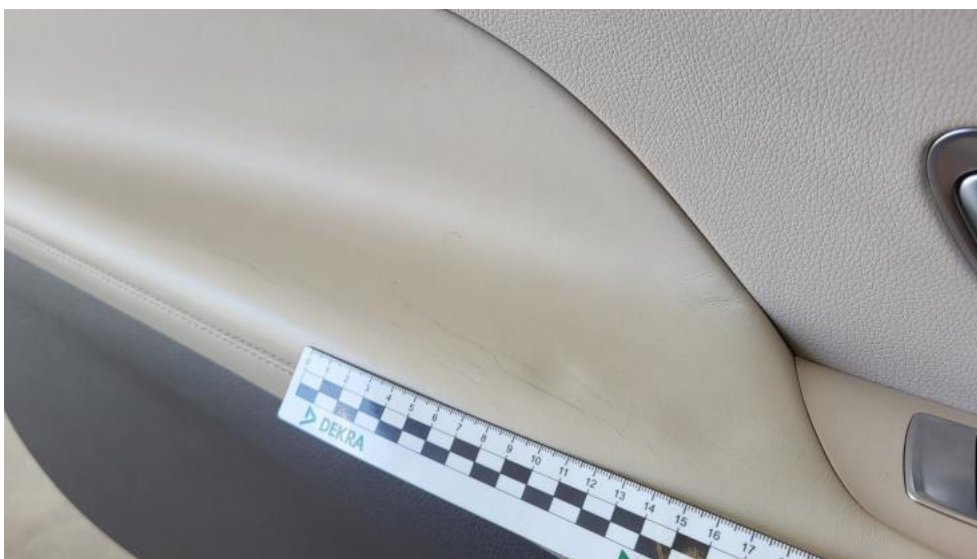
**Fot. 65.**

Tapicerka drzwi przednich L - Wgniecenie/odkształcenie 1

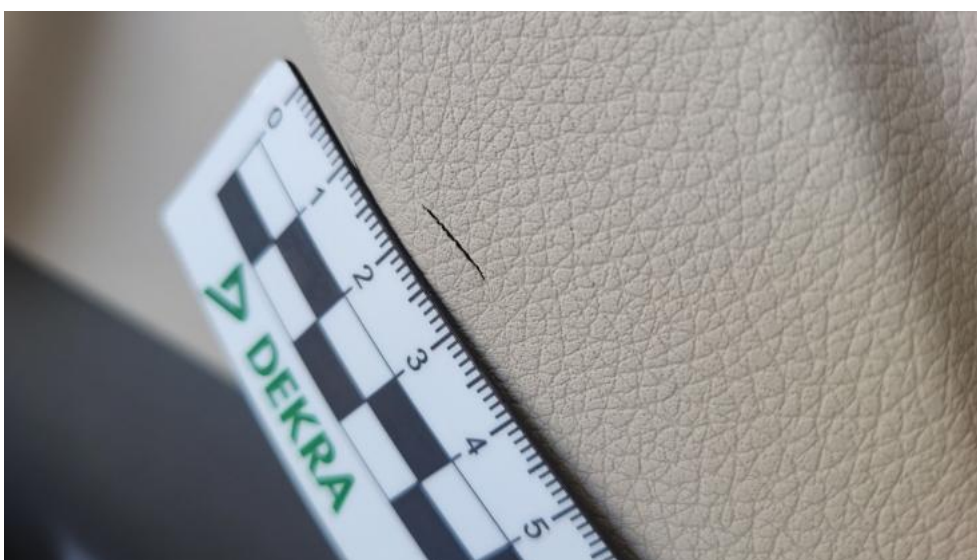
**Fot. 66.**

Tapicerka drzwi przednich L - Pęknięcie/rozerwanie 1

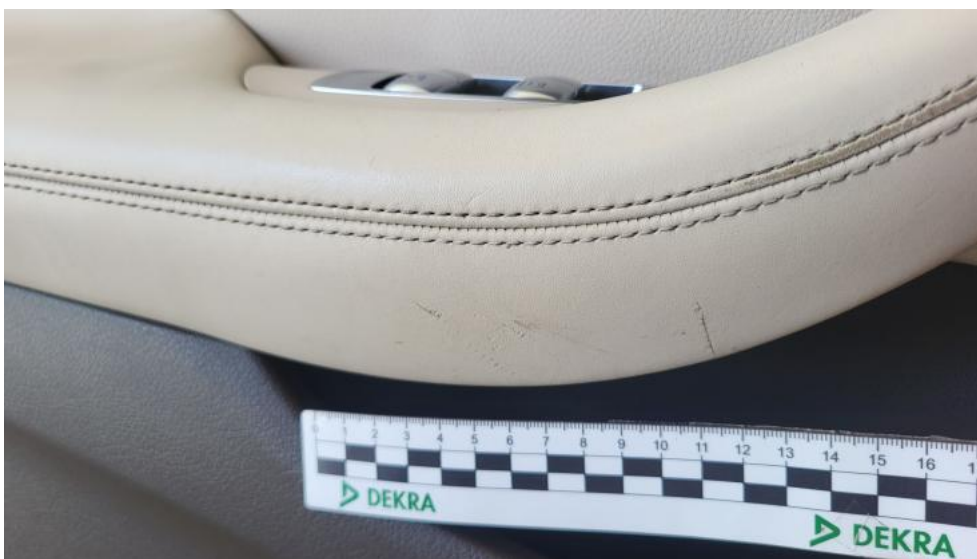
**Fot. 67.**

Tapicerka drzwi przednich L - Pęknięcie/rozerwanie 2

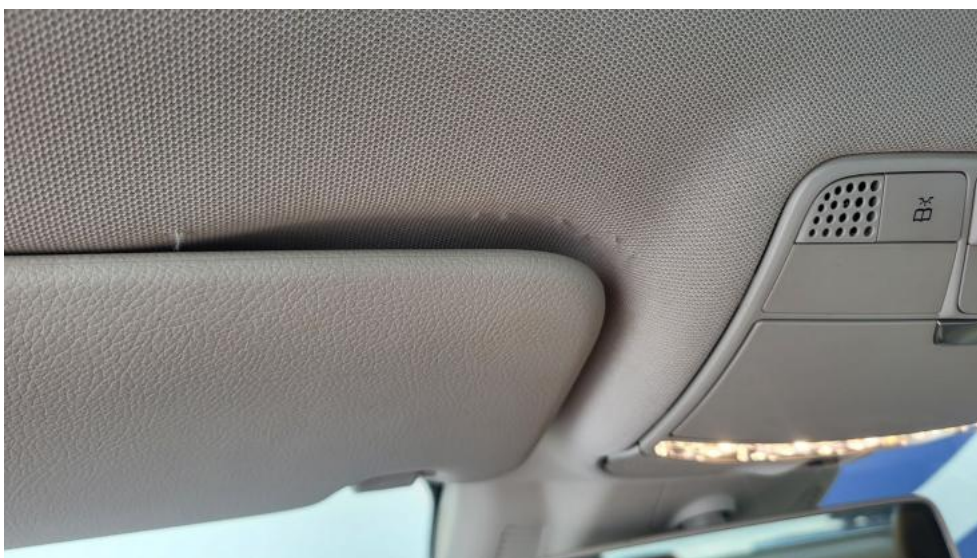
**Fot. 68.**

Podsufitka - Inne 1

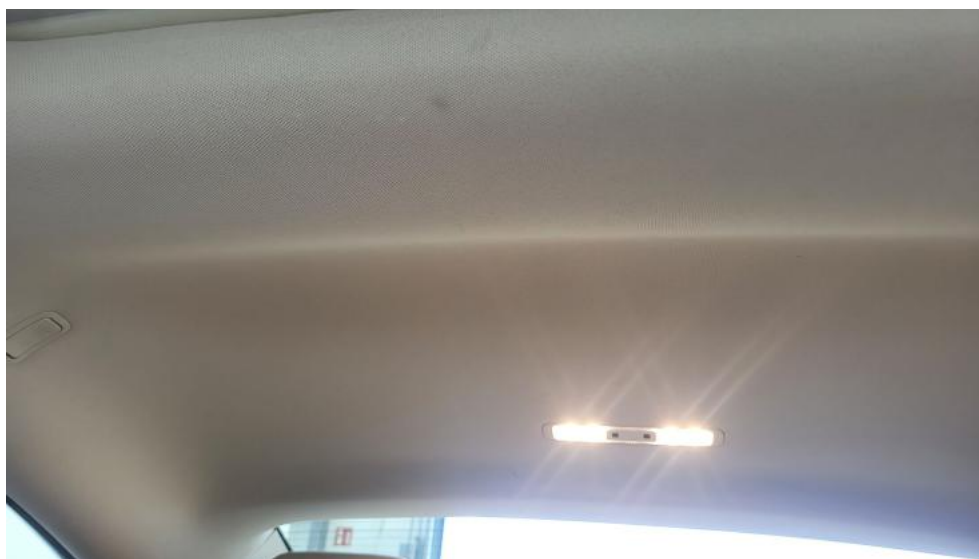
**Fot. 69.**  
Podsufitka - Inne 2
