Nr zlecenia DEKRA: PKOL(W)/LODZ/48982/25/07/04
Nr zlecenia/szkody: 24/004654
Data zlecenia: 04-07-2025

Dane pojazdu

Grupa obiektów (Eurotax)	samochody terenowe
Kod EC (Eurotax)	0136848
Producent	VOLVO
Model	XC60 17-21
Typ/wersja	XC60 B5 D AWD Inscription aut
Rodzaj nadwozia	KOM
Liczba drzwi/liczba miejsc	5/5
Masa własna [kg]	1968
Dopuszczalna masa całkowita [kg]	2520
Rozstaw osi 1/2	2865
Rodzaj silnika	z zapłonem samoczynnym
Układ oczyszczana spalin	-
Pojemność silnika [ccm]	1969
Moc silnika [KM/kW]	235/173
Skrzynia biegów	automatyczna
Nr rejestracyjny	PY81340
VIN	YV1UZK2VCL1424417
Data 1. rejestracji	05-08-2019
Data nast. bad. techn.	05-08-2024
Rok produkcji	2019
Stan licznika [km]	115 718 (odczytany)
Kolor nadwozia/rodzaj powłoki	szary/2-warstwowy metalizowany

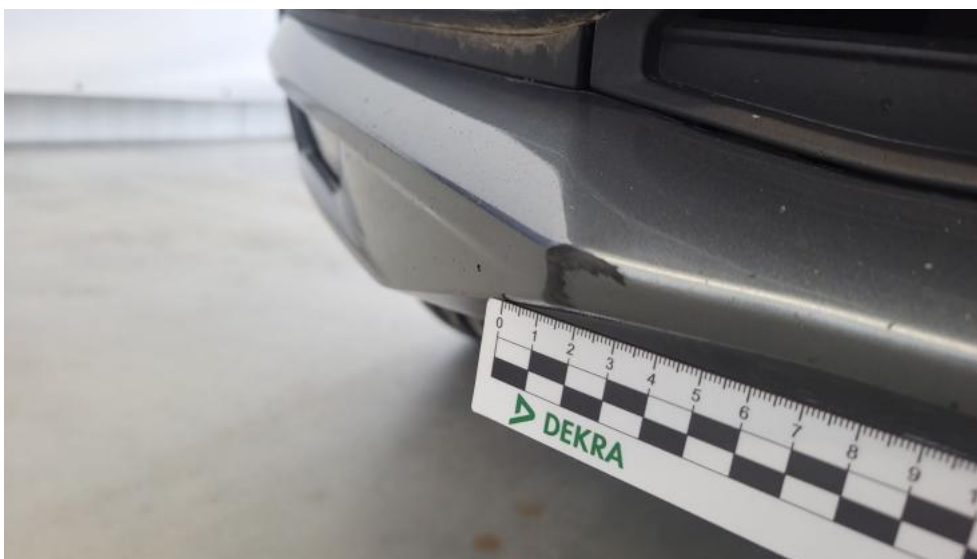
Fot. 43.
Spoiler zderzaka przedniego - Rysa/odprysk 1

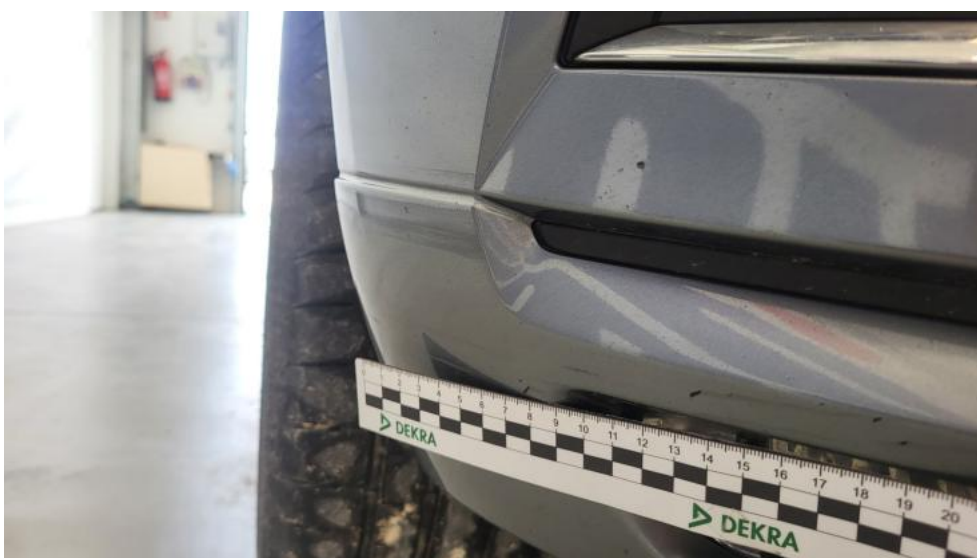
Fot. 44.
Spoiler zderzaka przedniego - Rysa/odprysk 2

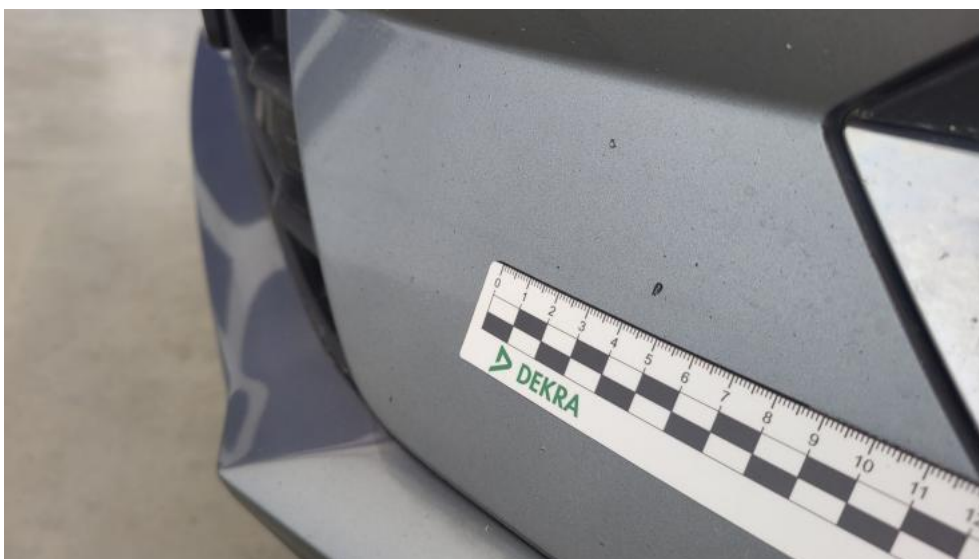
Fot. 45.
Zderzak - Rysa/odprysk 1

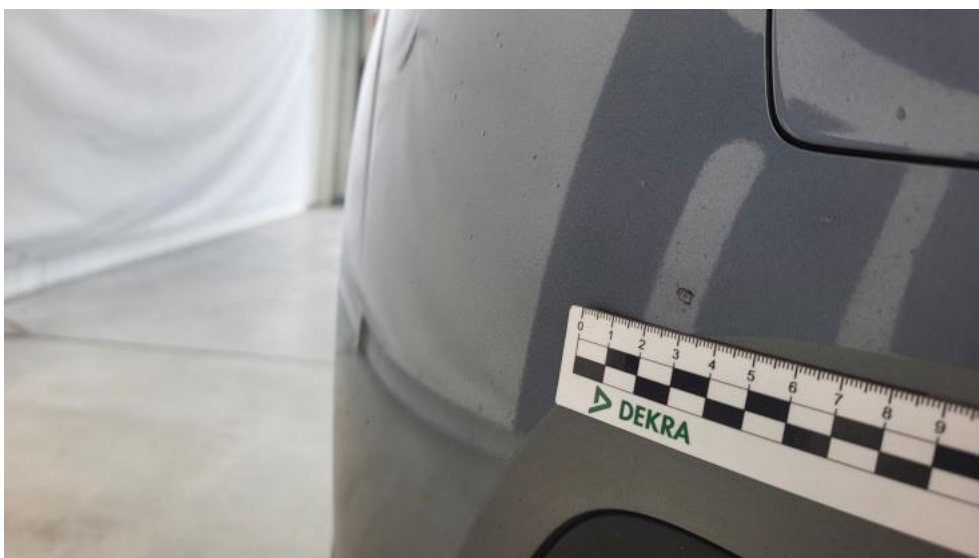
Fot. 46.
Zderzak - Rysa/odprysk 2

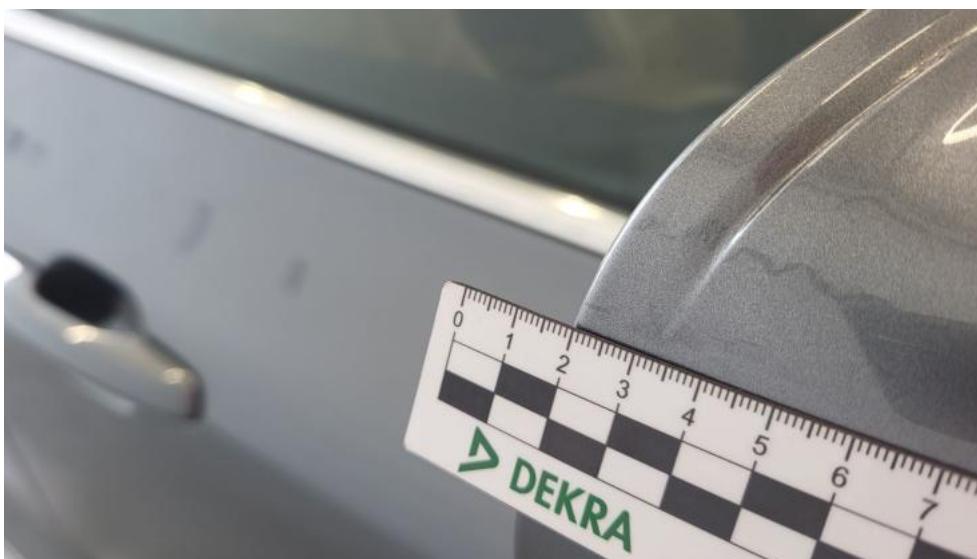
Fot. 47.
Lusterko zew P - Rysa/odprysk 1

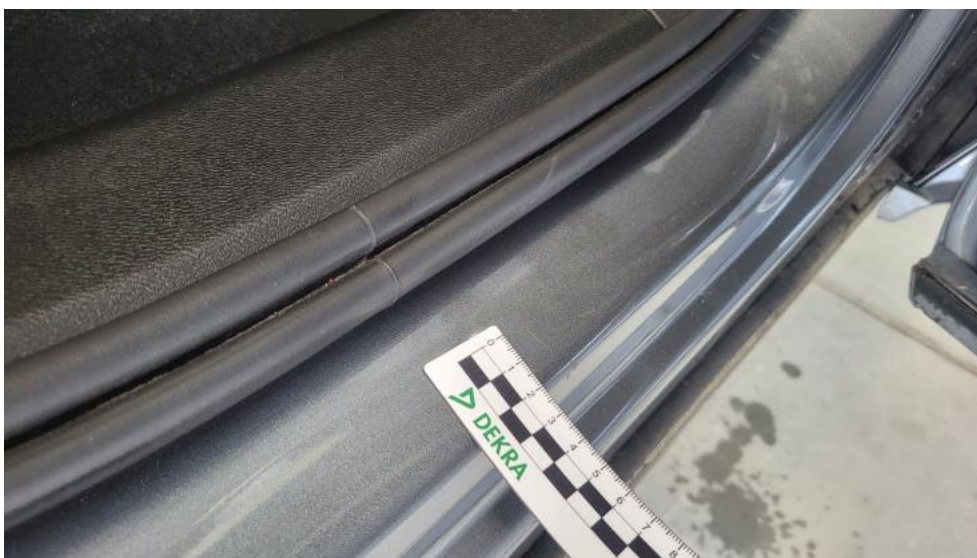
Fot. 48.
Próg P - Rysa/odprysk 1

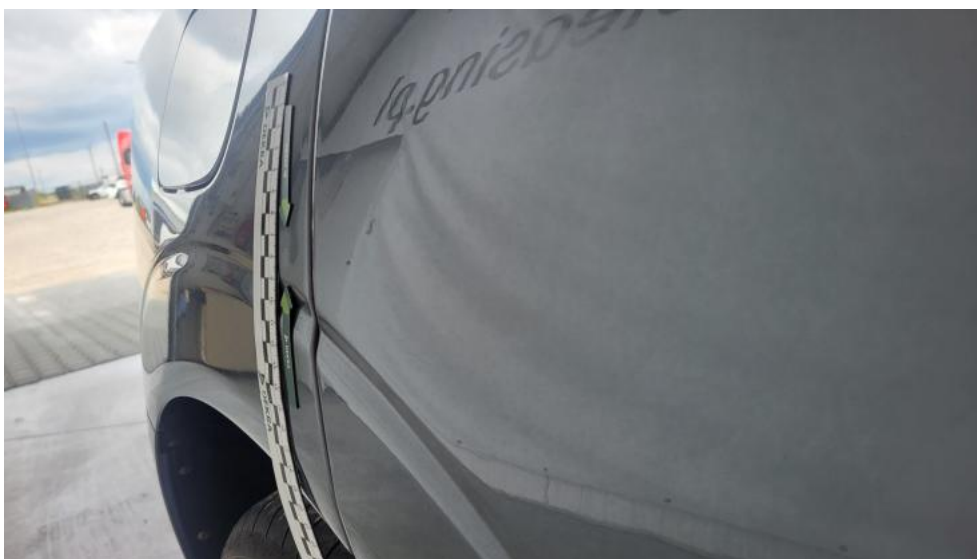
Fot. 49.
Błotnik tylny P / Ściana boczna P - Wgniecenie/odkształcenie 1

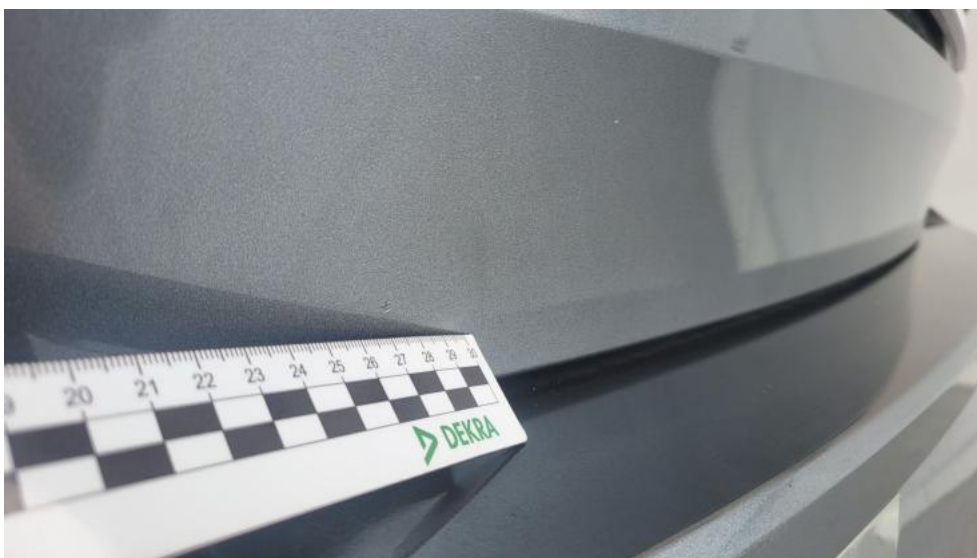
Fot. 50.
Pokrywy bagażnika - Rysa/odprysk 1

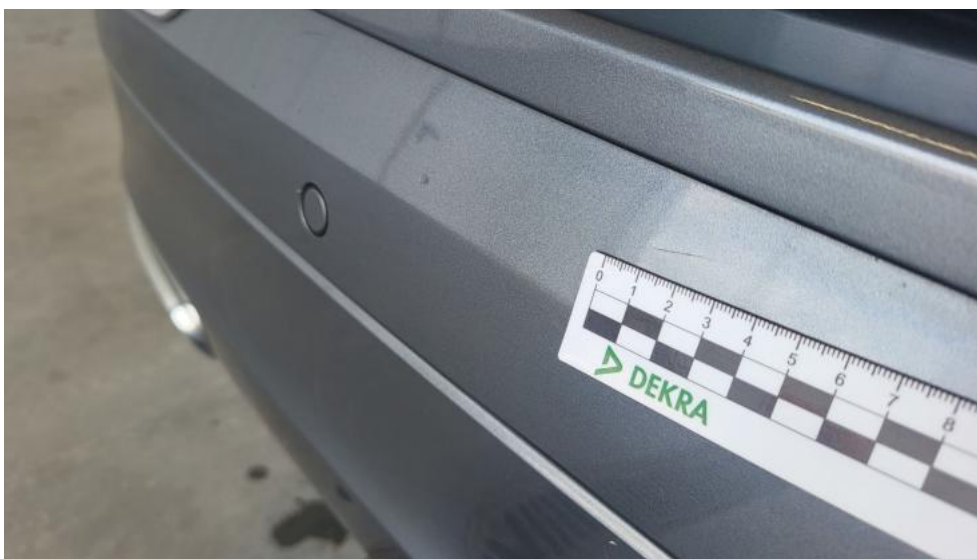
Fot. 51.
Zderzak tylny - Rysa/odprysk 1

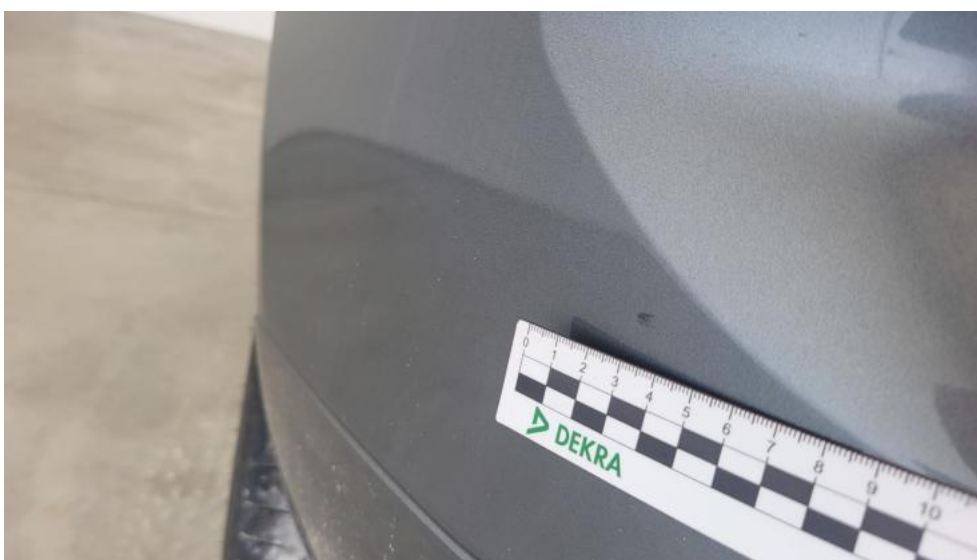
Fot. 52.
Zderzak tylny - Rysa/odprysk 2

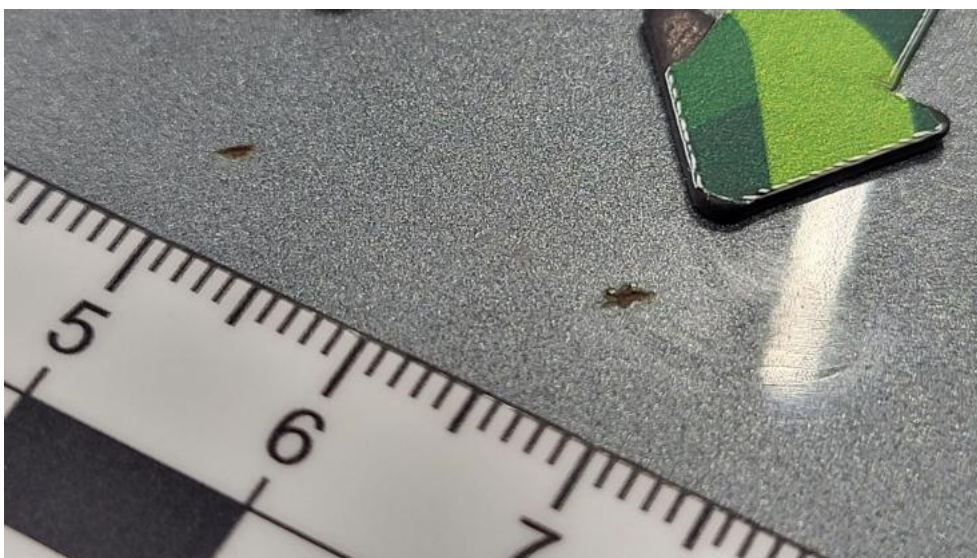
Fot. 54.
Dach - Inne 1

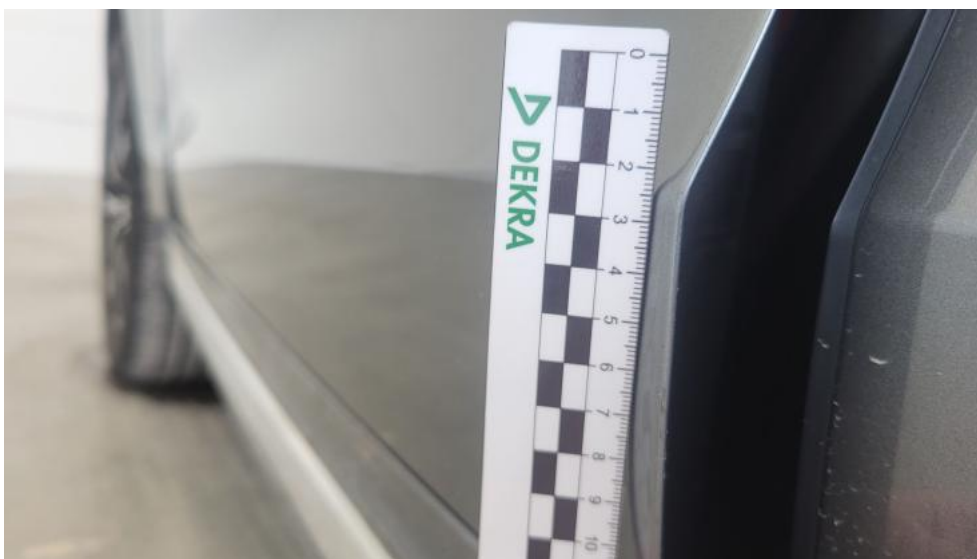
Fot. 55.
Drzwi przed L - Rysa/odprysk 1

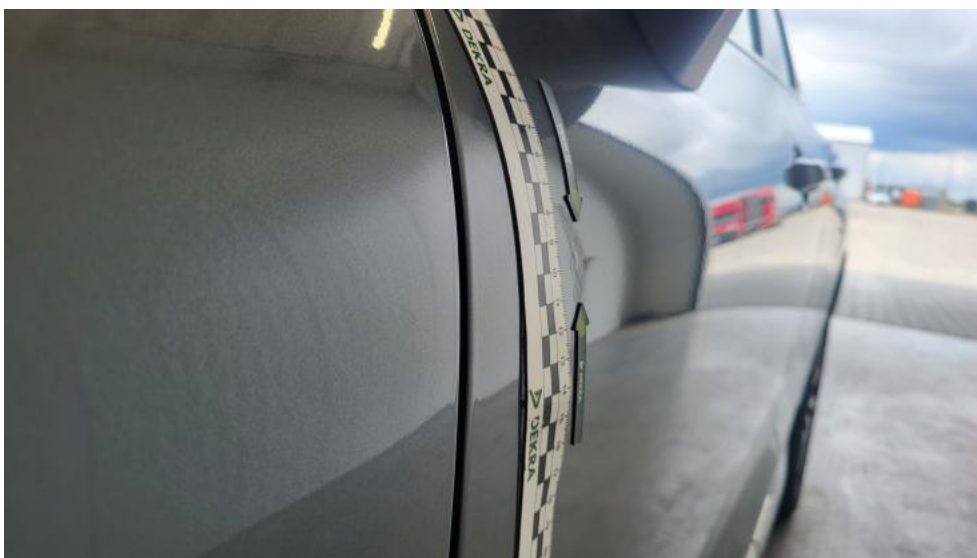
Fot. 56.
Drzwi przed L - Wgniecenie/odkształcenie 1

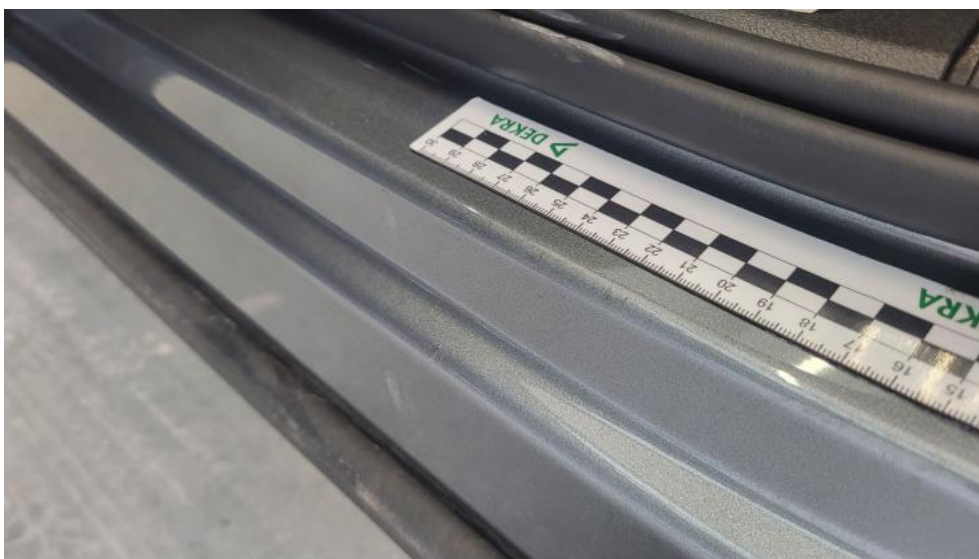
Fot. 57.
Próg L - Rysa/odprysk 1

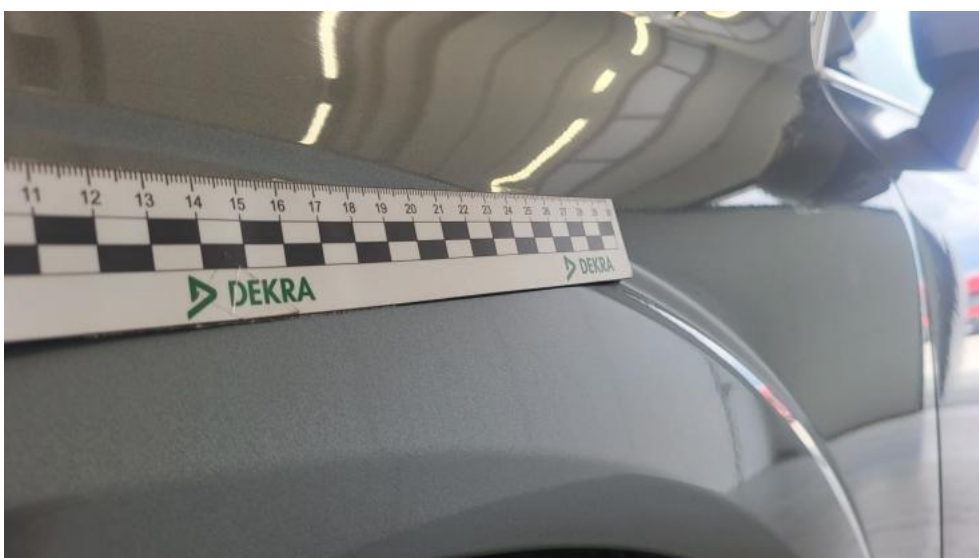
Fot. 58.
Błotnik przedni L - Wgniecenie/odkształcenie 1

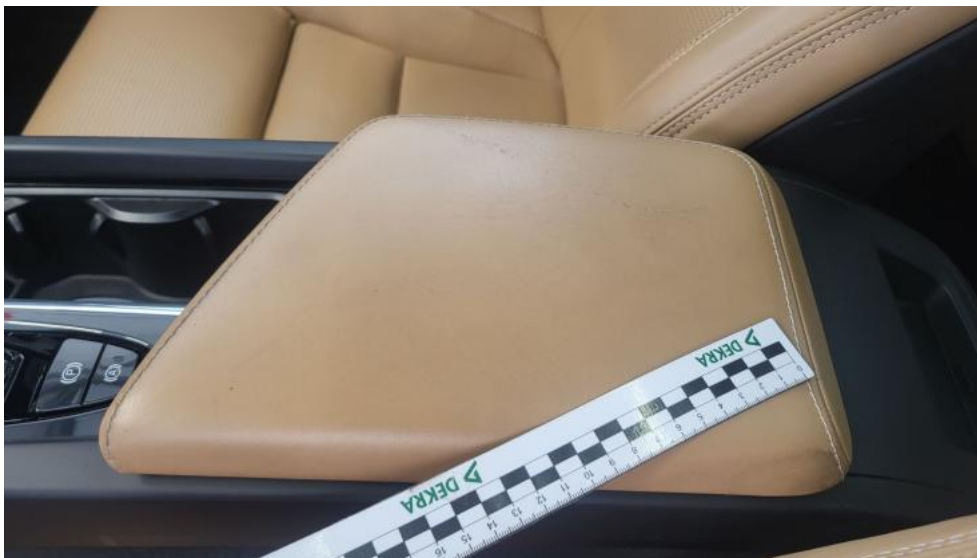
Fot. 59.
Podłokietnik środkowy przedni - Inne 1

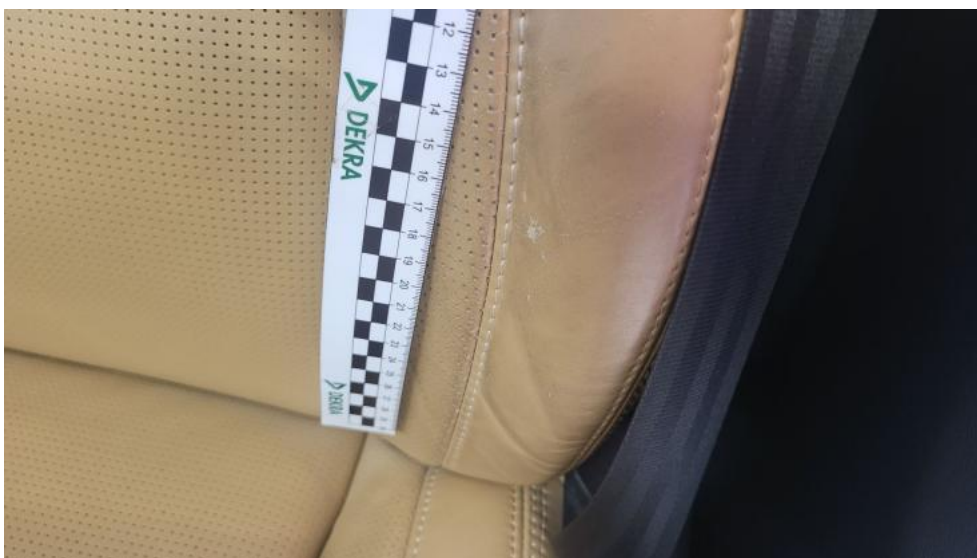
Fot. 60.
Fotel prz. lew. - Inne 1

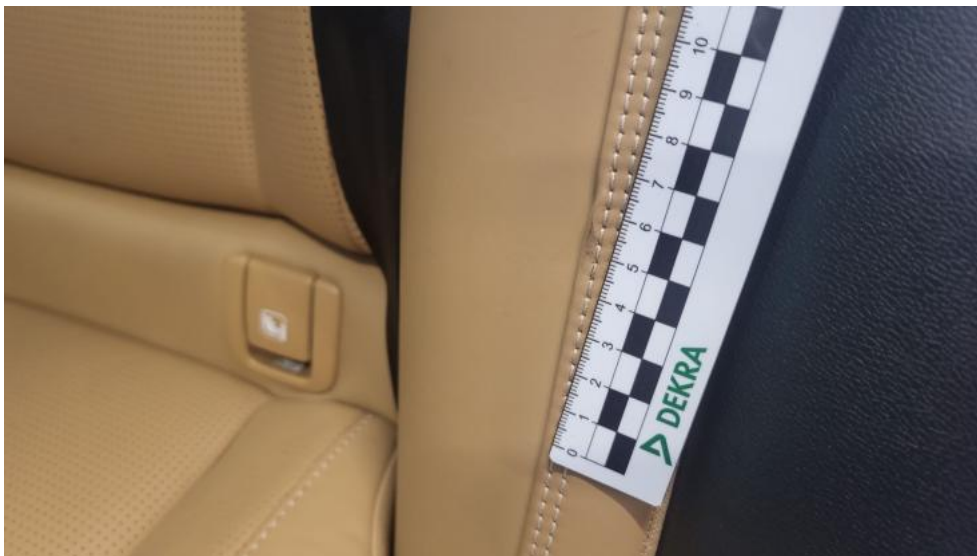
Fot. 61.
Kanapa tyl. - Inne 1

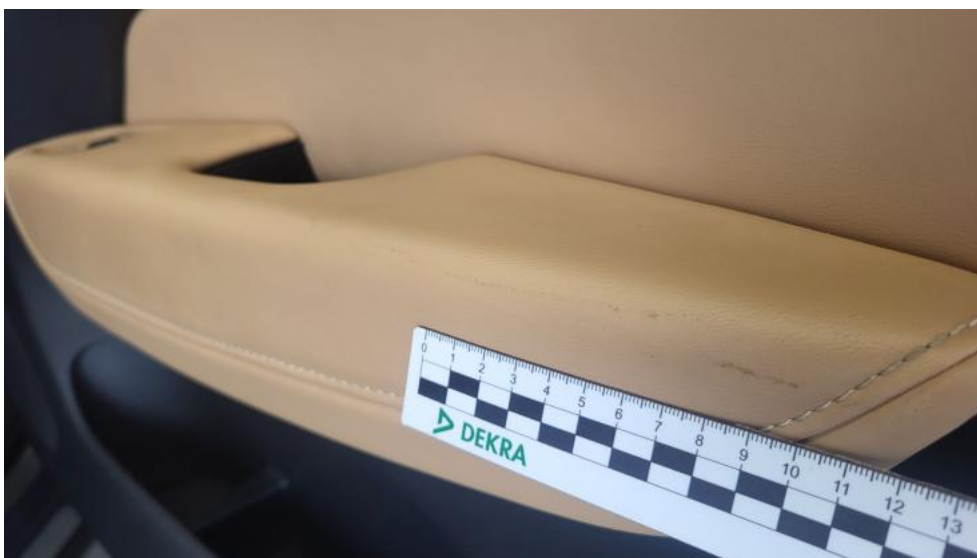
Fot. 62.
Tapicerka drzwi przednich P - Inne 1

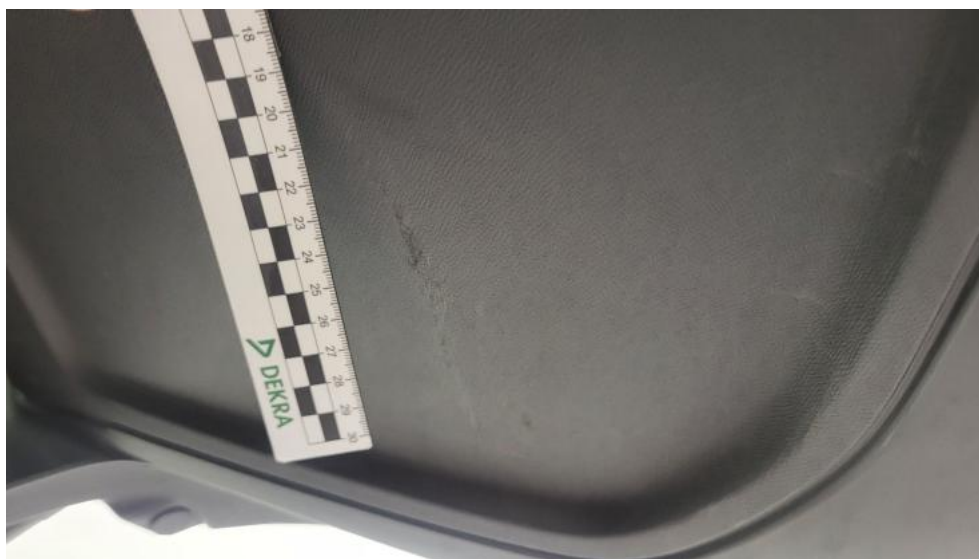
Fot. 63.

Wykładzina pokrywy tylnej - Rysa/odprysk 1
