DEKRA's commission No. : PKOL(W)/LODZ/45966/25/06/25  
commission/ damage No. : 23/025679  
Date of commission: 25-06-2025

| Manufacturer | AUDI |
| Model | A6 Avant [C8] 18-23 |
| Registration /record No. | WZ218GR |

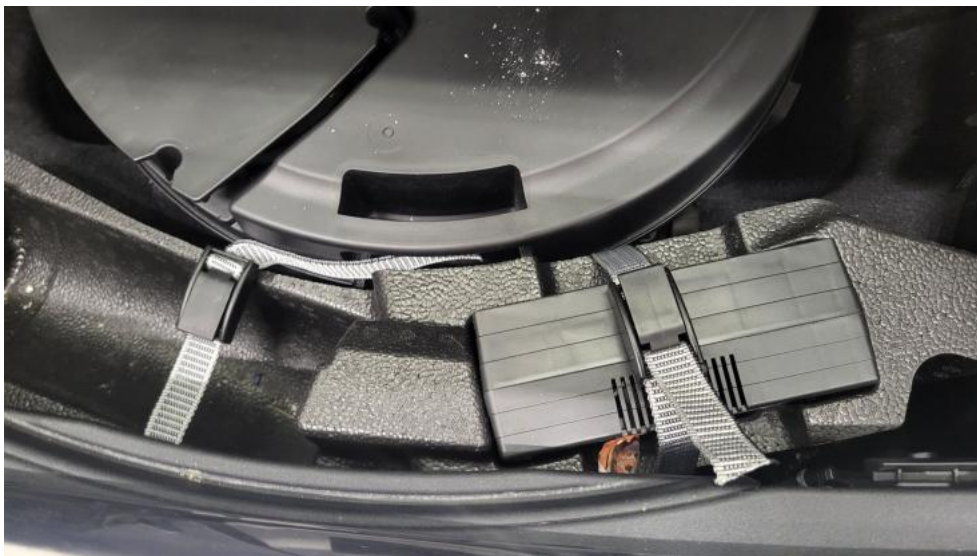
Rysy na samochodzie. Pierwsza rejestracja w kraju 14-07-2023. Brak płynu zestawu naprawczego. Aktywna kontrolka ciśnienia w kołach. Przegląd przekroczony od 90700km.

**Photo 37.**  
Zestaw naprawy koła

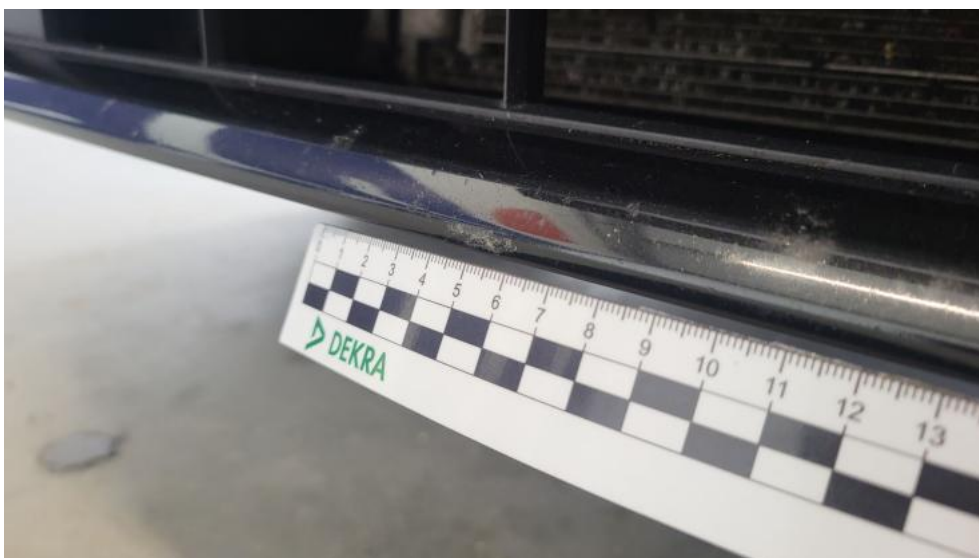
**Photo 40.**

Spoiler zderzaka przedniego - Rysa/odprysk 1

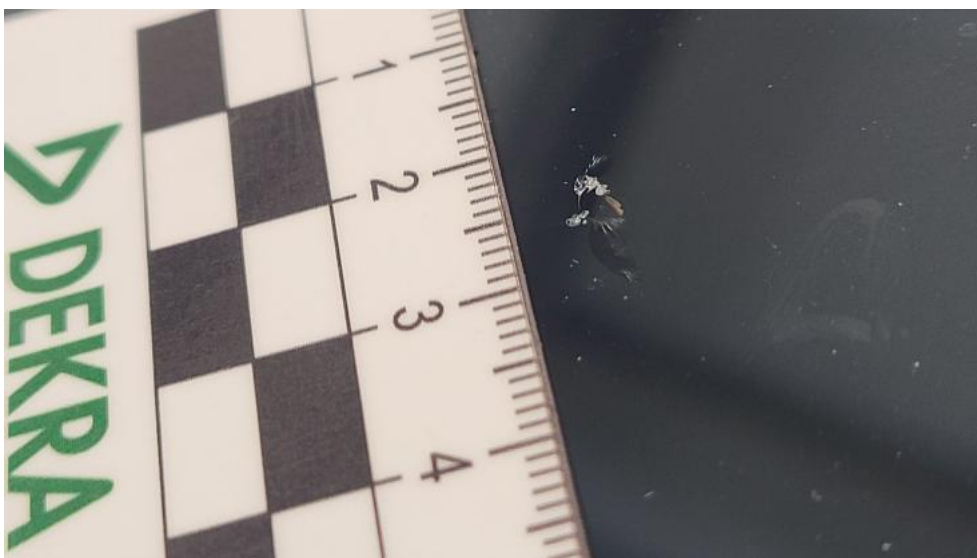
**Photo 44.**

Szyba czołowa - Pęknięcie/rozerwanie 2

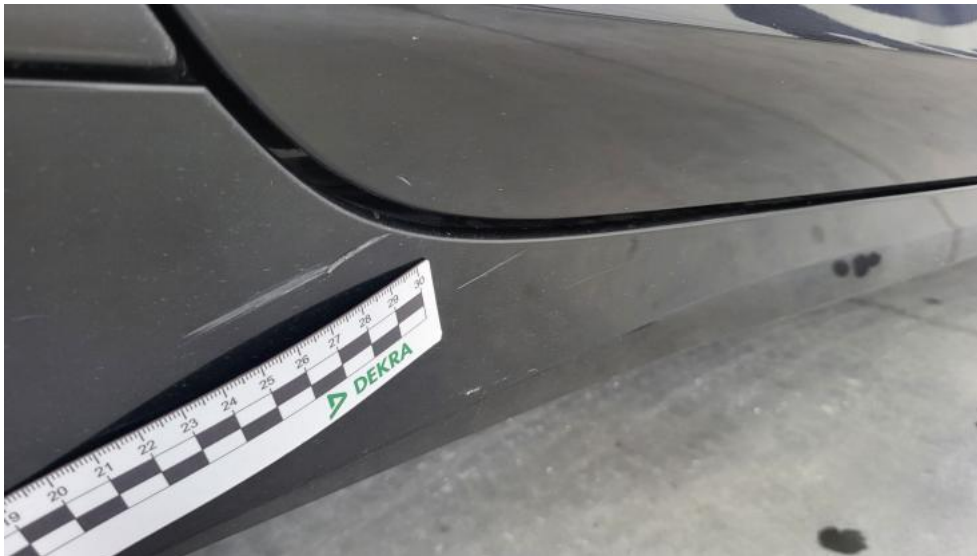
**Photo 51.**

Próg P - Rysa/odprysk 1

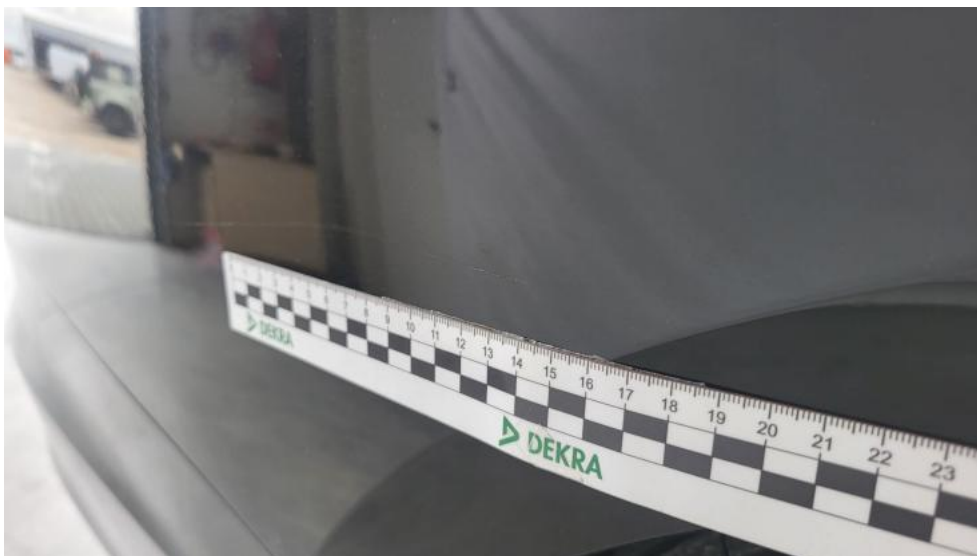
**Photo 52.**

Błotnik tylny P / Ściana boczna P - Rysa/odprysk 1

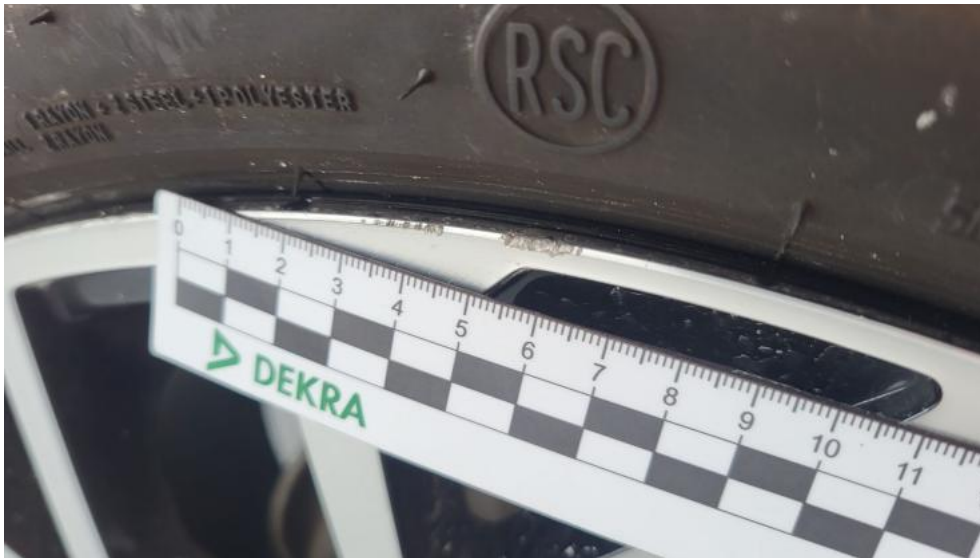
**Photo 53.**

Felga aluminiowa tylna P - Rysa/odprysk 1

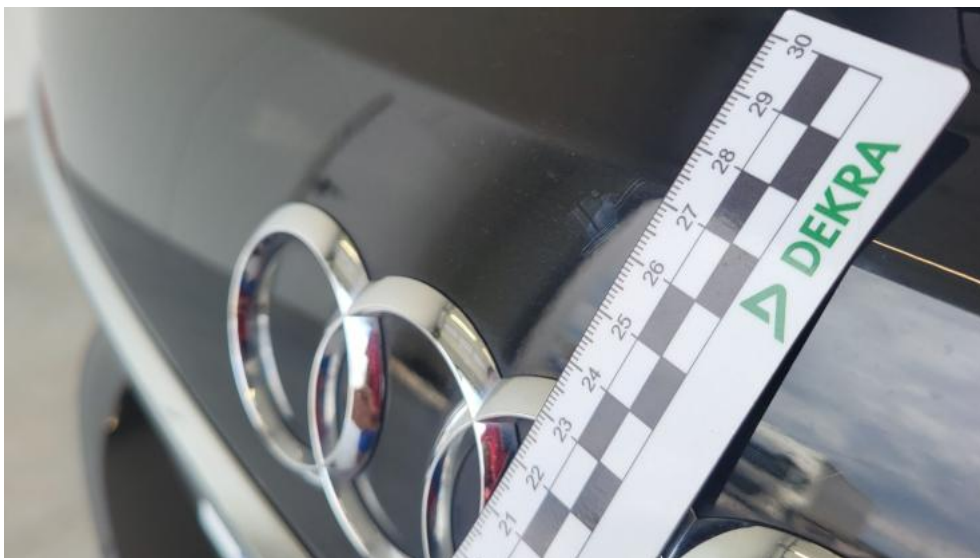
**Photo 54.**

Pokrywy bagażnika - Rysa/odprysk 1

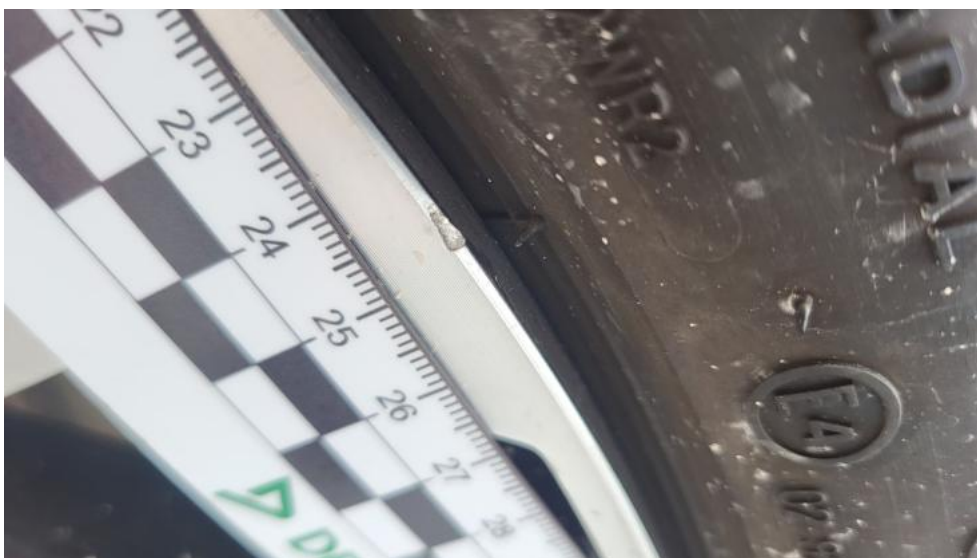
**Photo 58.**

Felga aluminiowa tylna L - Rysa/odprysk 1

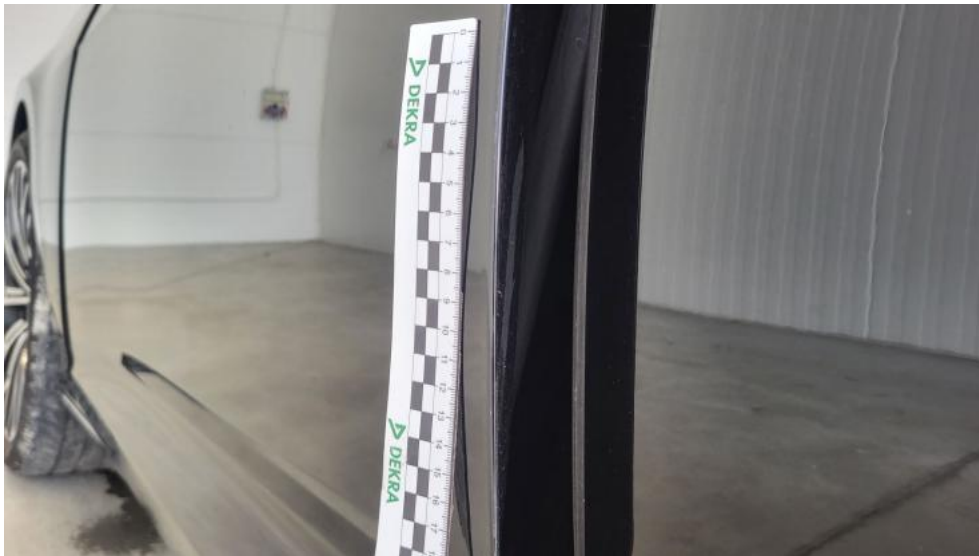
**Photo 59.**

Drzwi przed L - Rysa/odprysk 1

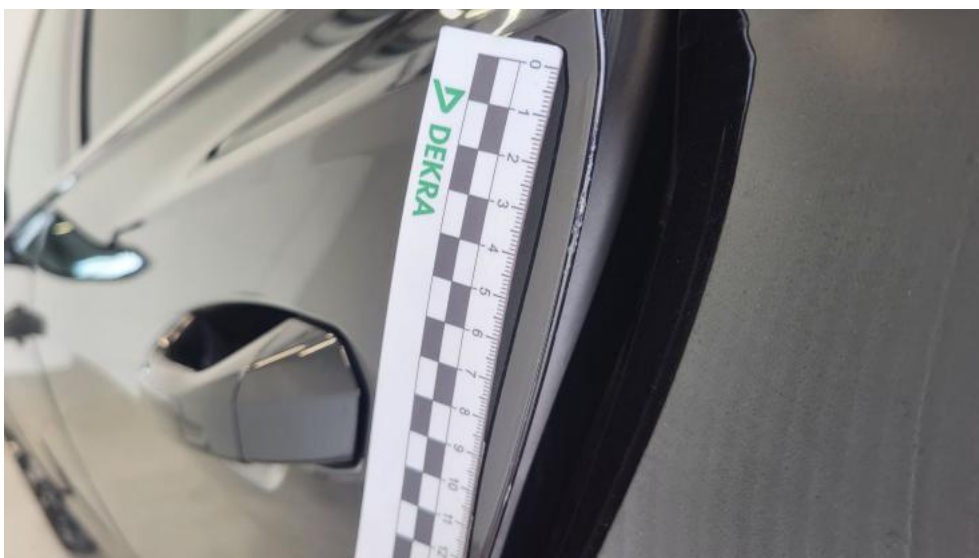
**Photo 60.**

Drzwi tylne L - Rysa/odprysk 1

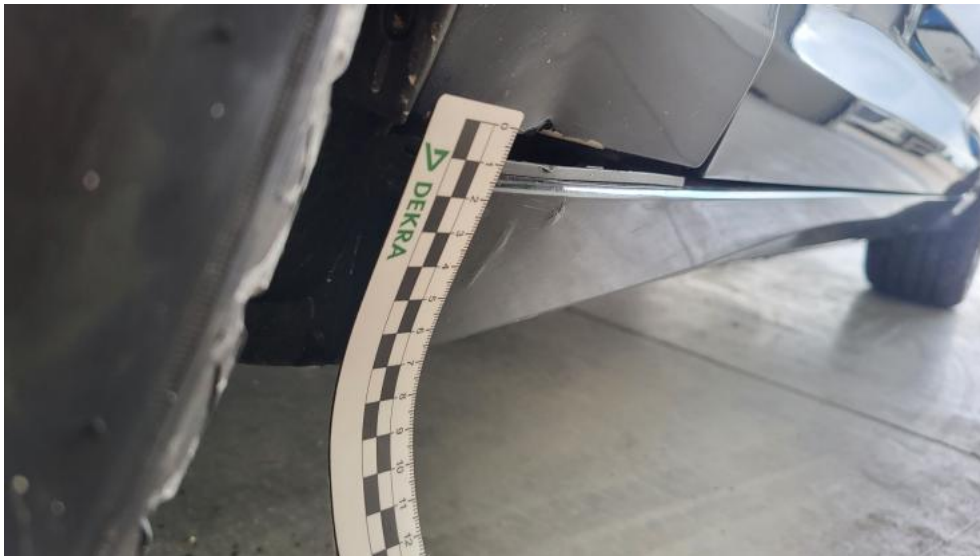
**Photo 63.**

Próg L - Wgniecenie/odkształcenie 1

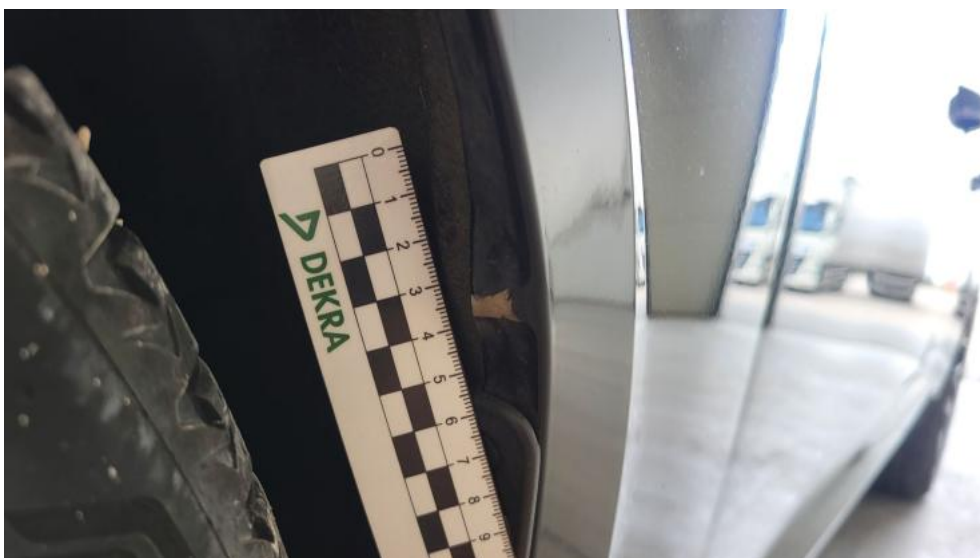
**Photo 64.**

Światnik przedni L - Wgniecenie/odkształcenie 1

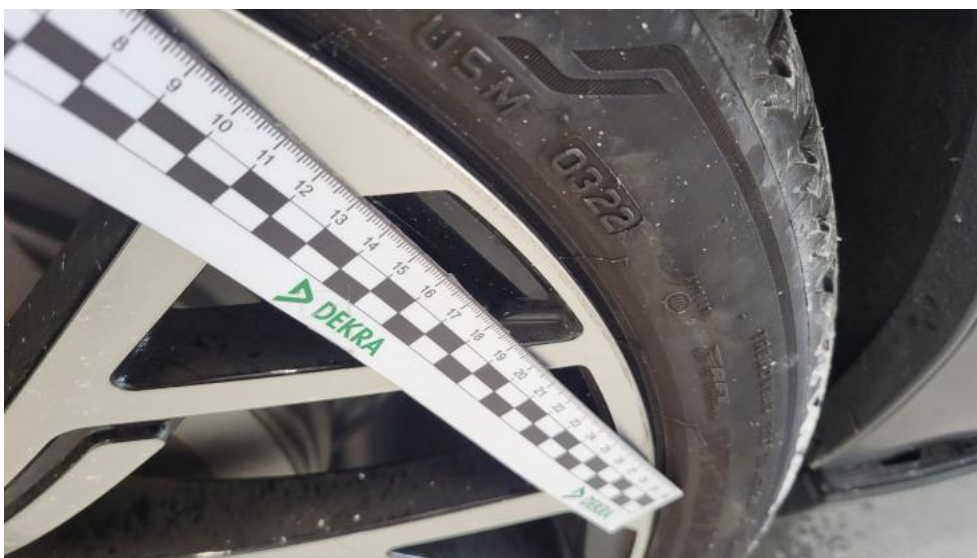
**Photo 66.**

Felga Aluminiowa przednia L - Rysa/odprysk 1

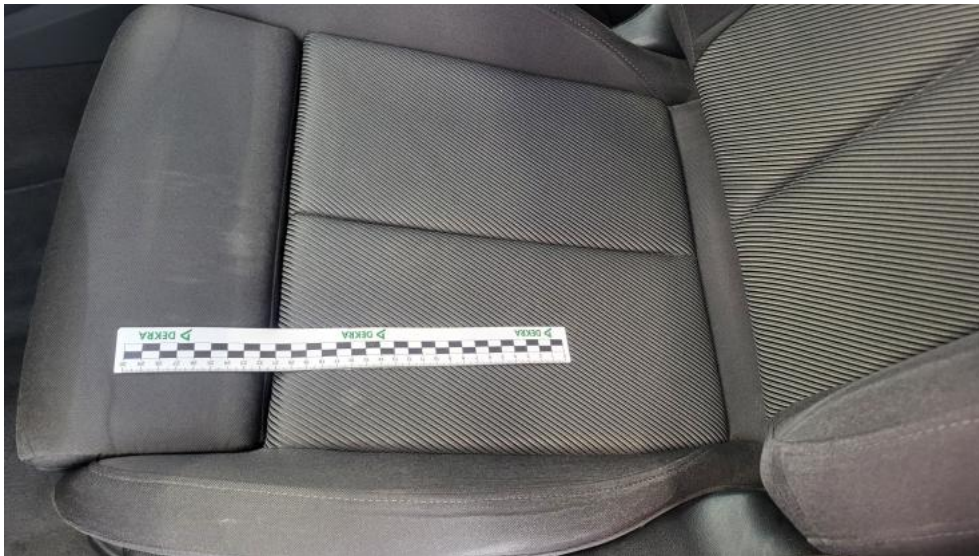
**Photo 67.**

Fotel prz. lew. - Inne 1

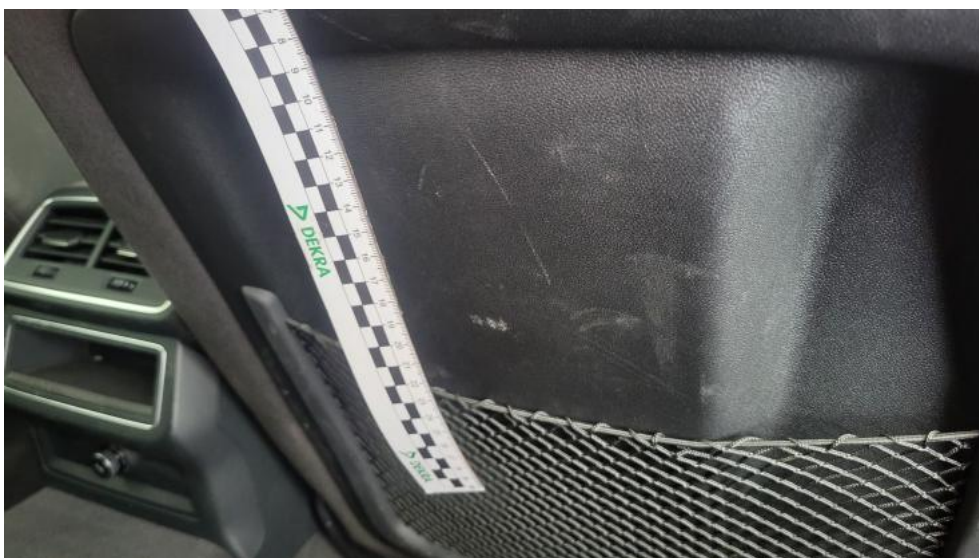
**Photo 68.**

Fotel prz. praw. - Rysa/odprysk 1

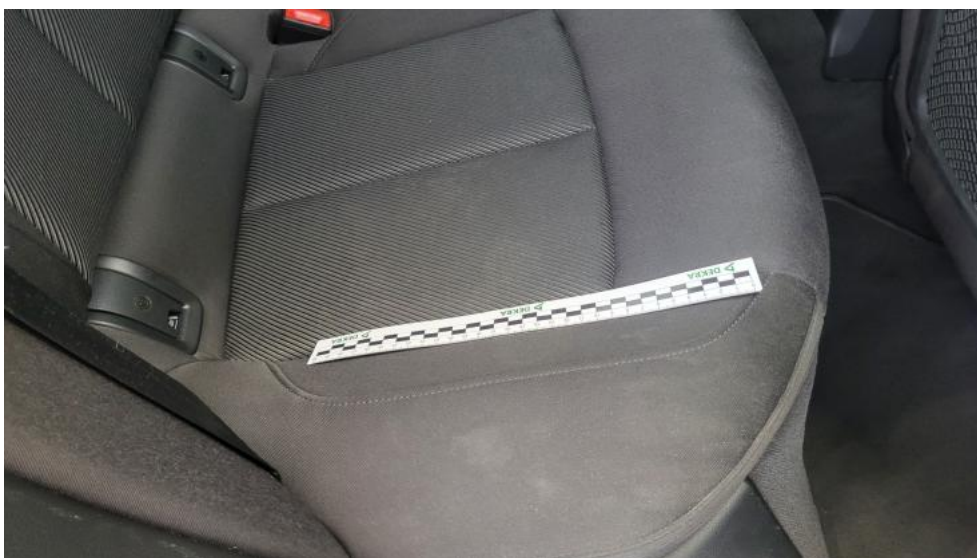
**Photo 70.**

Kanapa tyl. - Inne 2

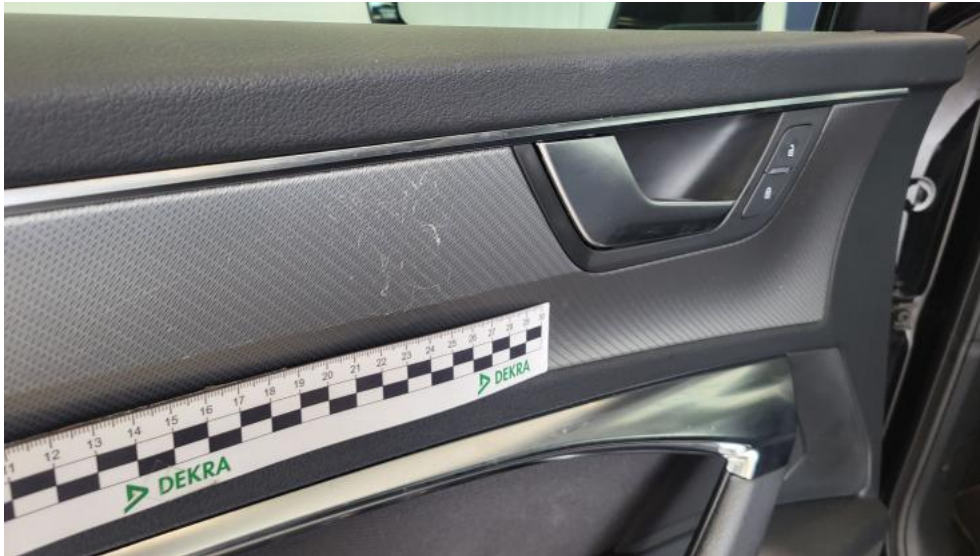
**Photo 71.**

Tapicerka drzwi przednich L - Rysa/odprysk 1

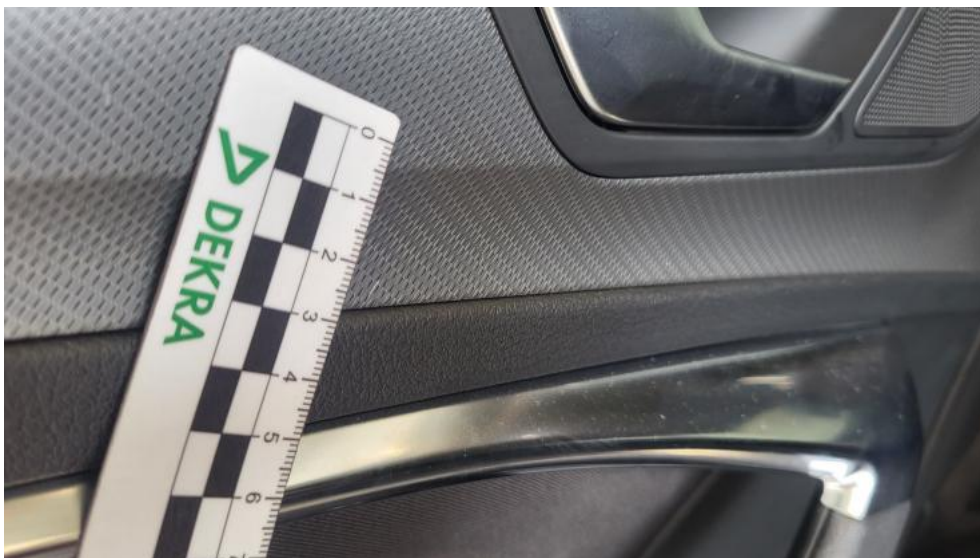
**Photo 72.**

Tapicerka drzwi tylnych L - Rysa/odprysk 1
