Nr zlecenia DEKRA: PKOL(W)/LODZ/99487/25/12/16  
Nr zlecenia/szkody: 24/012289  
Data zlecenia: 16-12-2025

**Dane pojazdu**

| Model | X6 [G06] 23- |
| Typ/wersja | X6 xDrive30d mHEV sport-aut |

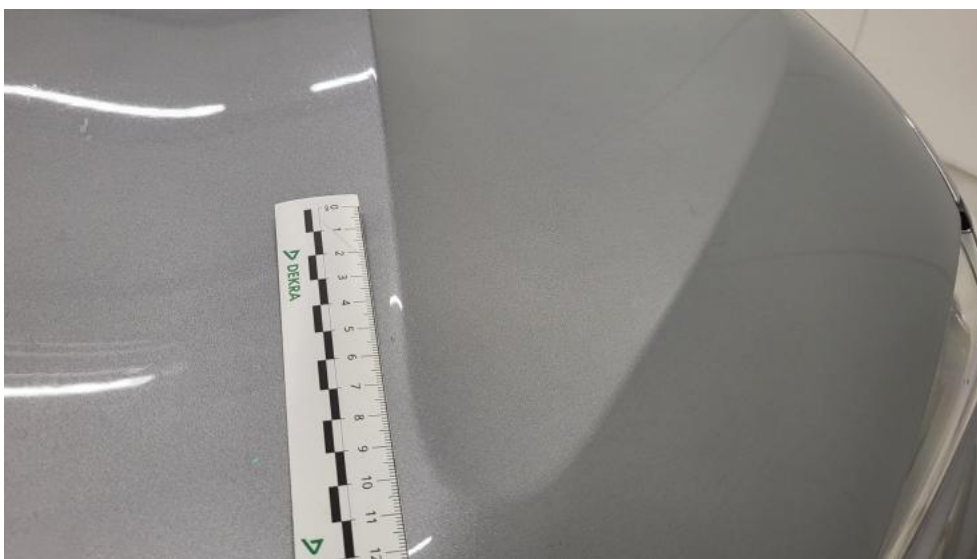
**Fot. 47.**

Pokrywa komory silnika - Rysa/odprysk 1

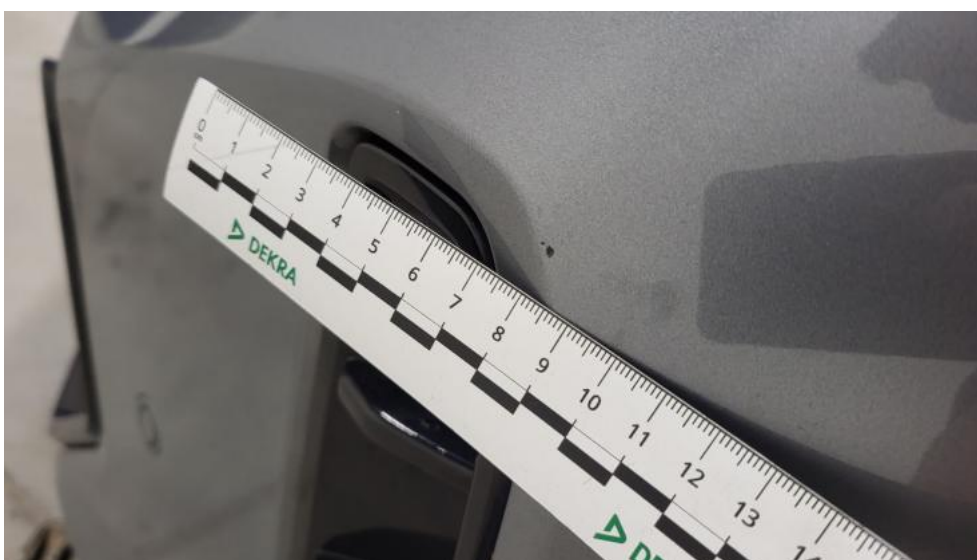
**Fot. 48.**

Zderzak - Rysa/odprysk 1

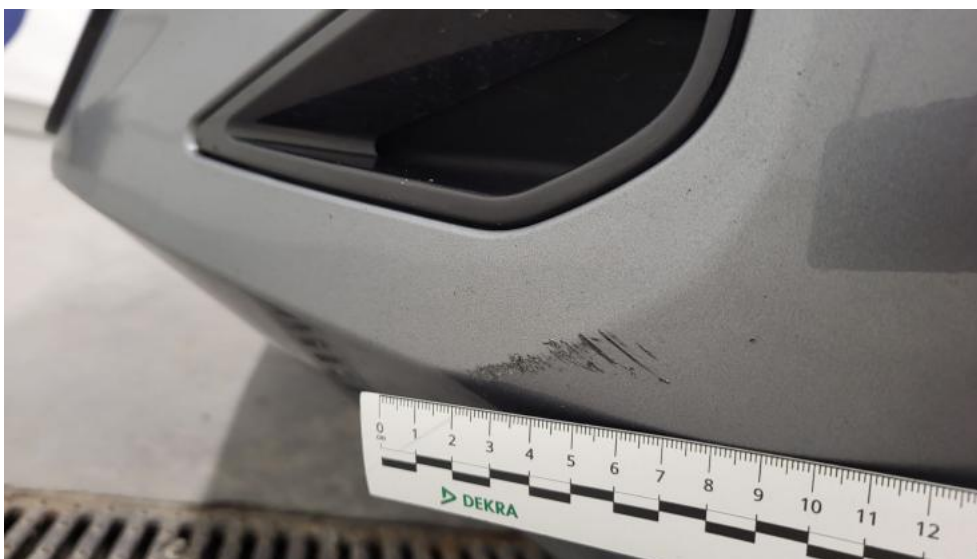
**Fot. 49.**  
Zderzak - Rysa/odprysk 2

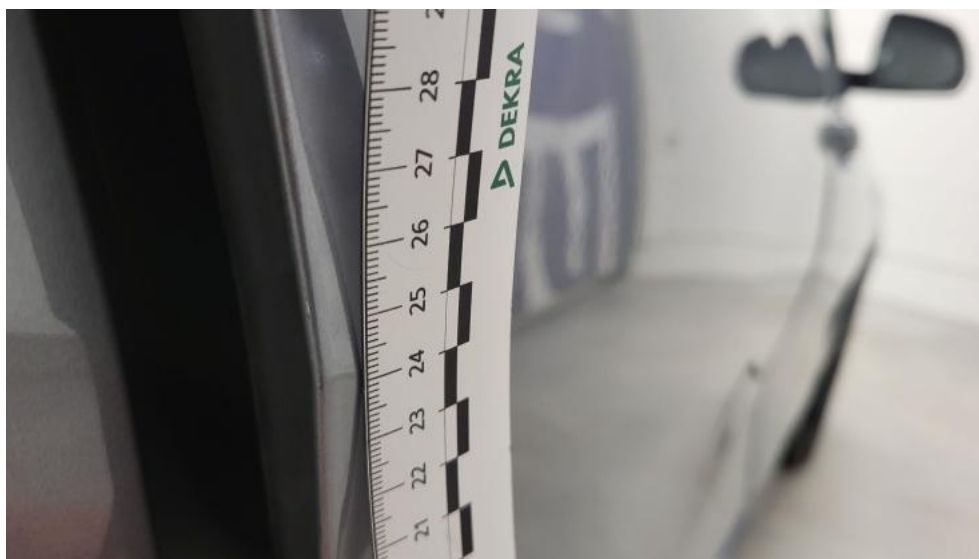
**Fot. 53.**

Drzwi tylne P - Rysa/odprysk 1

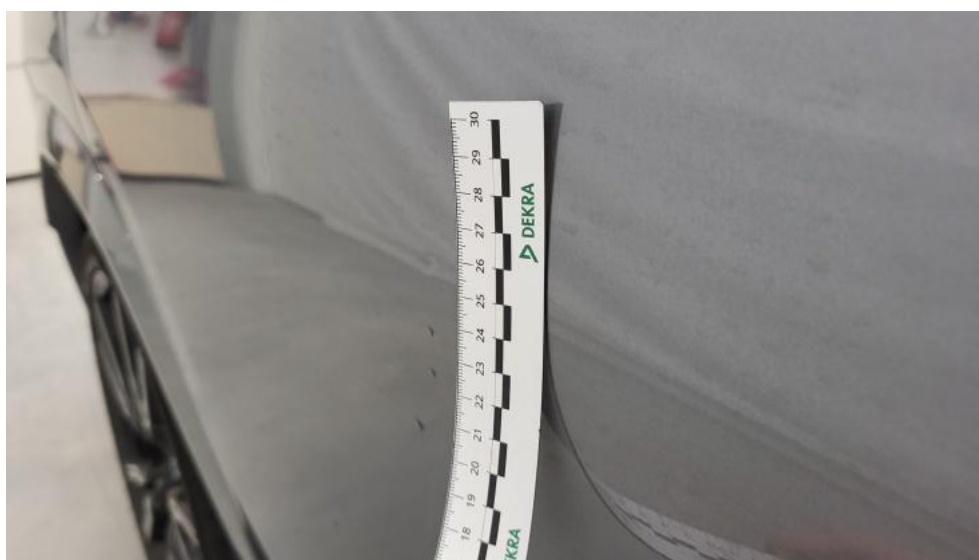
**Fot. 54.**

Drzwi tylne P - Wgniecenie/odkształcenie 1

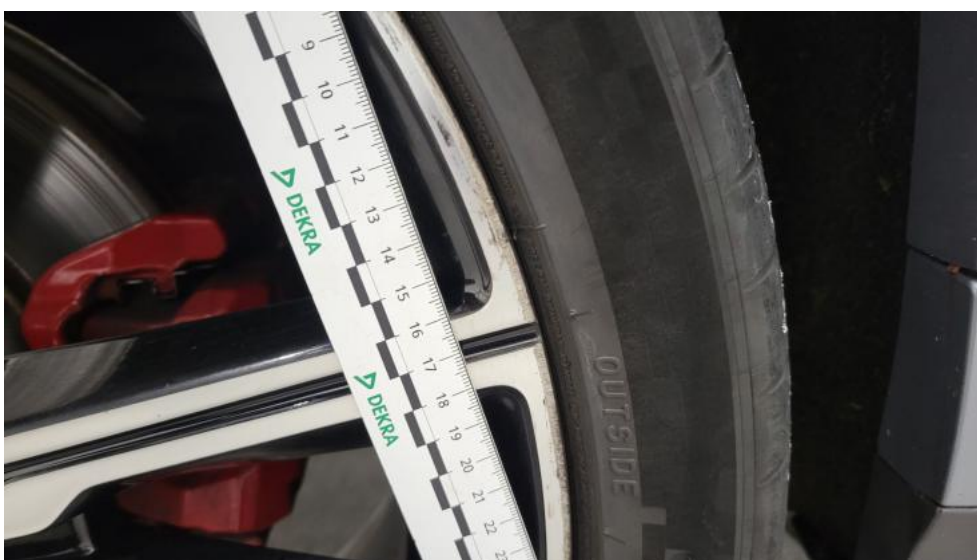
**Fot. 56.**

Felga aluminiowa tylna P - Rysa/odprysk 1

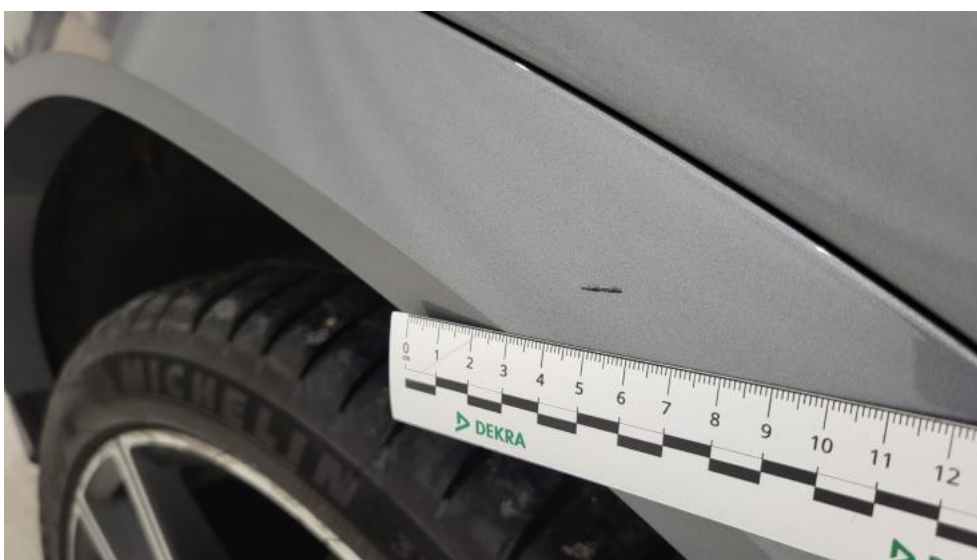
**Fot. 58.**

Listwa krawędzi błotnika tyl P - Rysa/odprysk 1

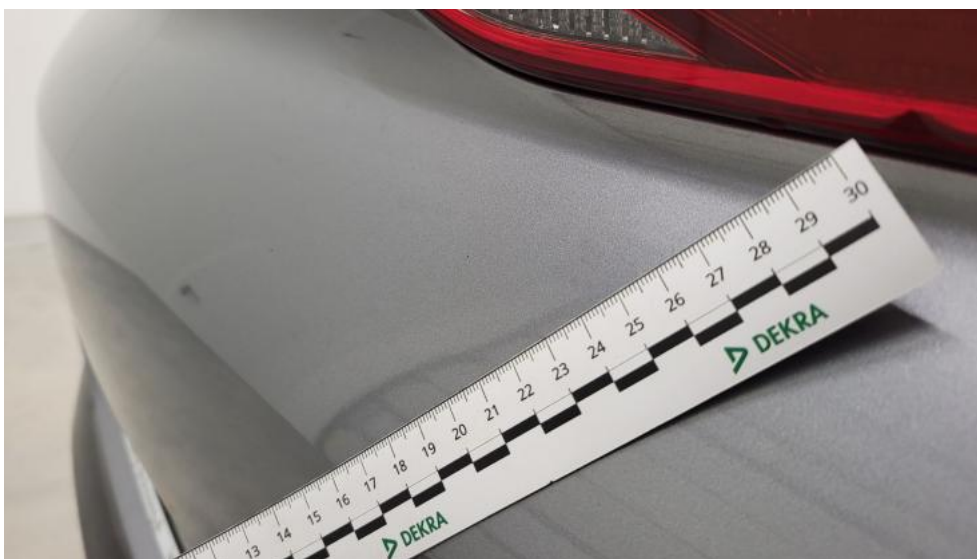
**Fot. 61.**

Pokrywy bagażnika - Inne 2

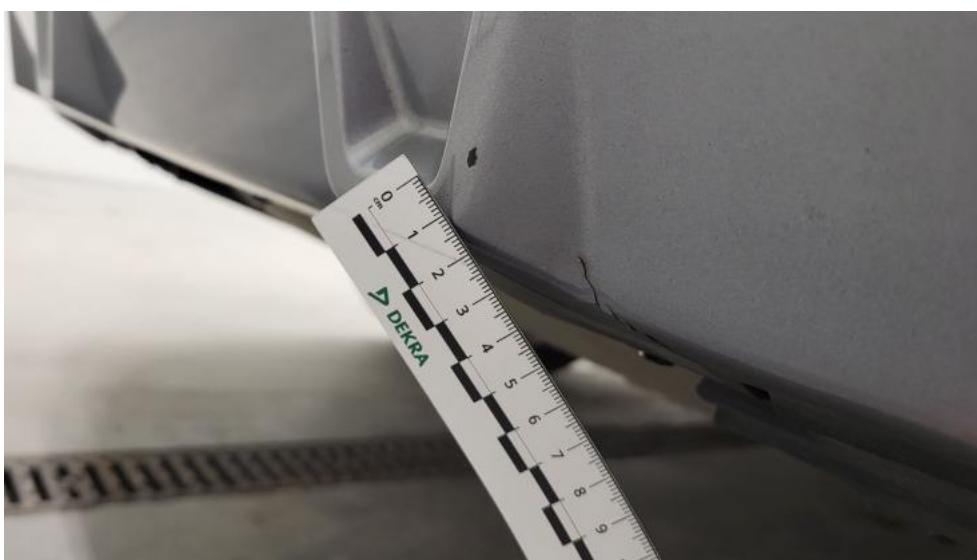
**Fot. 62.**

Spojler zderzaka tylnego - Pęknięcie/rozerwanie 1

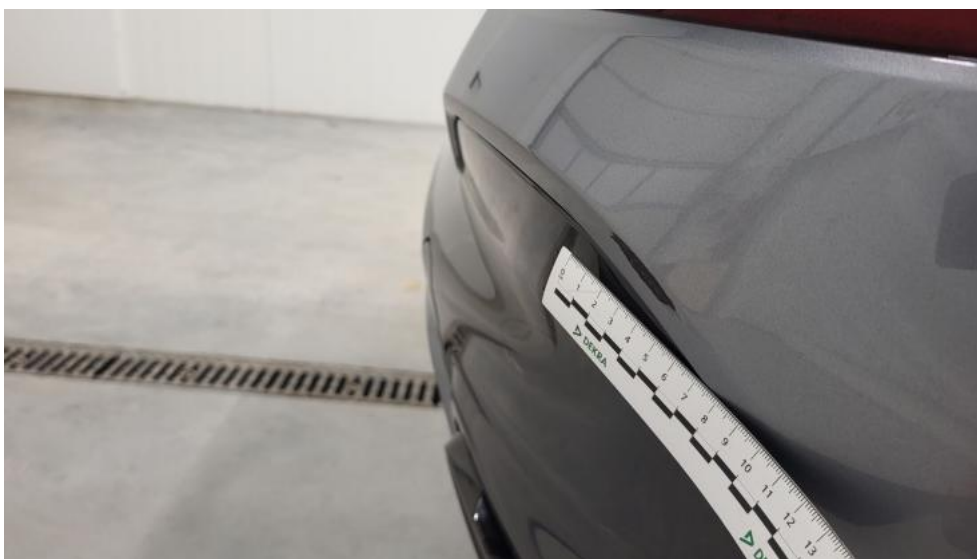
**Fot. 63.**

Zderzak tylny - Rysa/odprysk 1

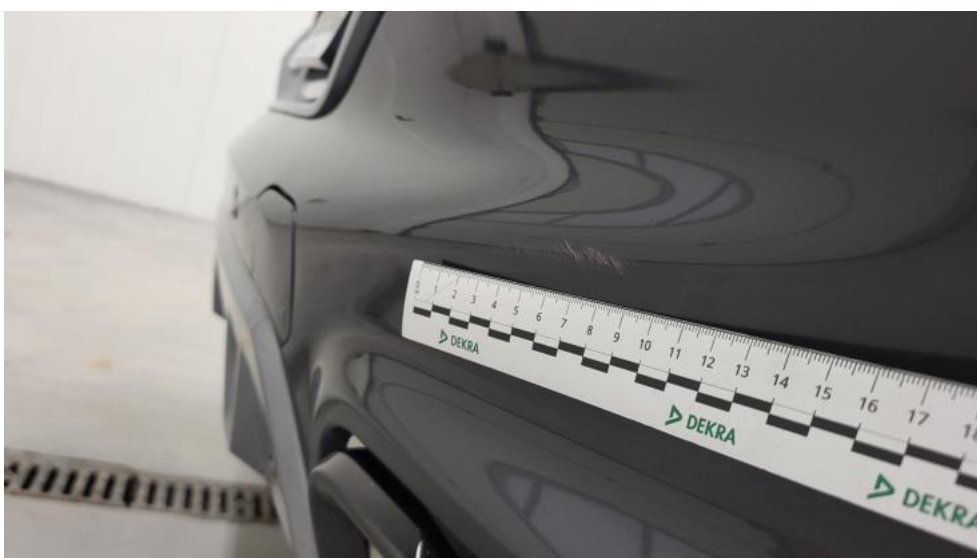
**Fot. 64.**

Zderzak tylny cz dolna - Rysa/odprysk 1

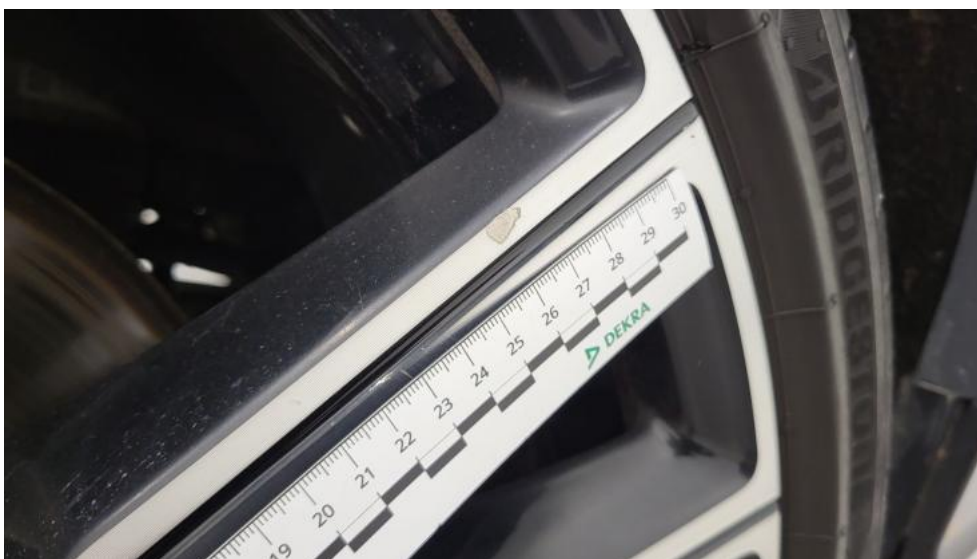
**Fot. 65.**

Felga aluminiowa tylna L - Rysa/odprysk 1

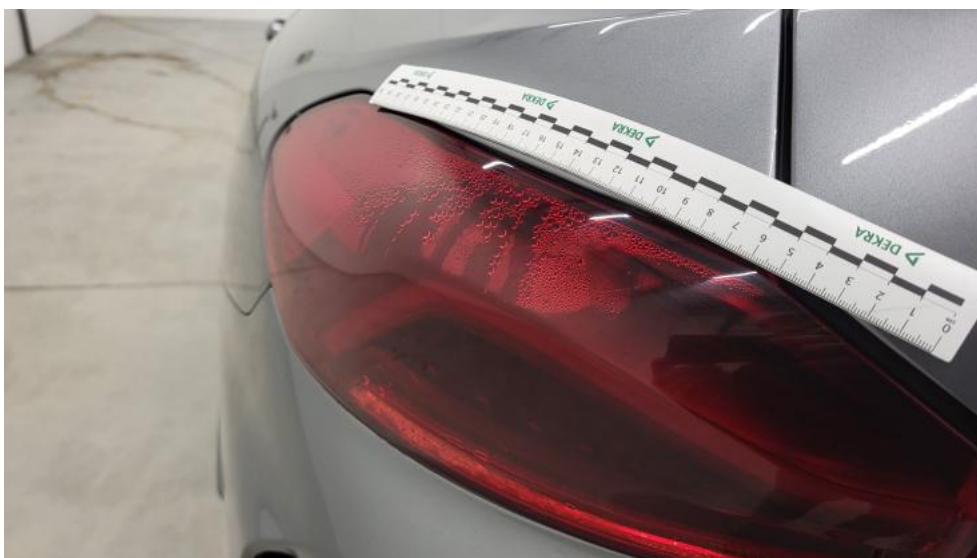
**Fot. 66.**

Lampa tylna zew L - Inne 1

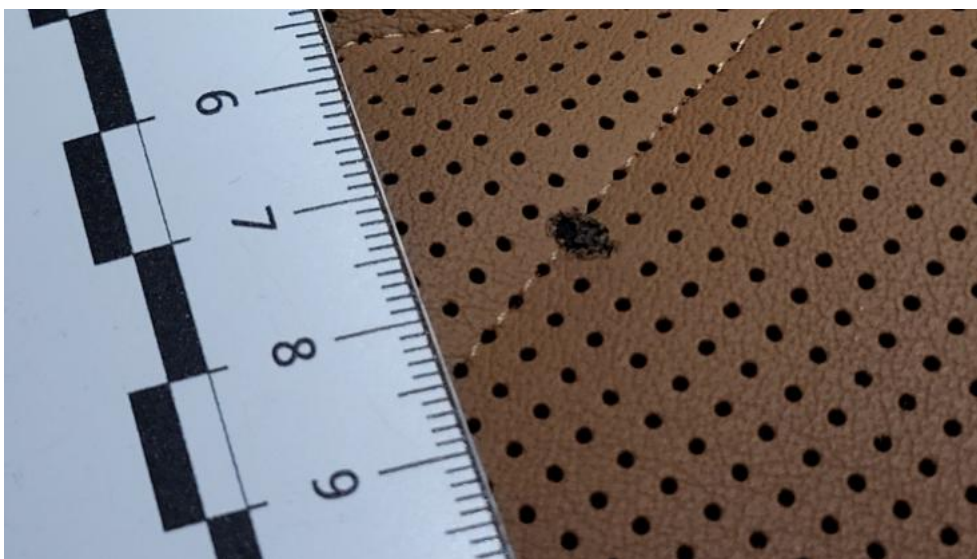
**Fot. 75.**  
Kanapa tyl. - Inne 1

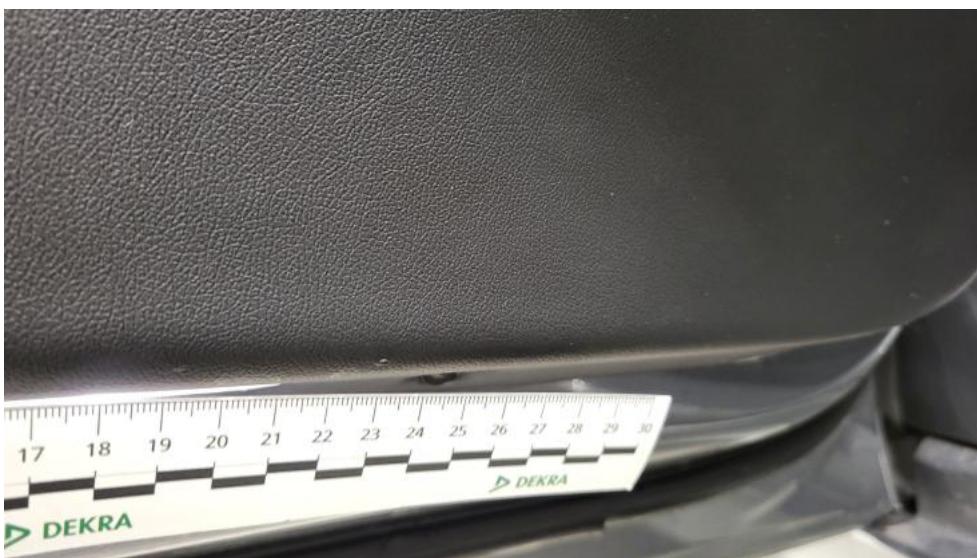
**Fot. 76.**  
Tapicerka drzwi przednich L - Rysa/odprysk 1
