DEKRA's commission No. : PKOL(W)/LODZ/98610/25/12/12  
commission/ damage No. : 22/020862  
Date of commission: 12-12-2025

| Model | Octavia III Kombi 17-20 |
| Type / version | Octavia 1.6 TDI Ambition |
| Registration /record No. | ZS970PY |

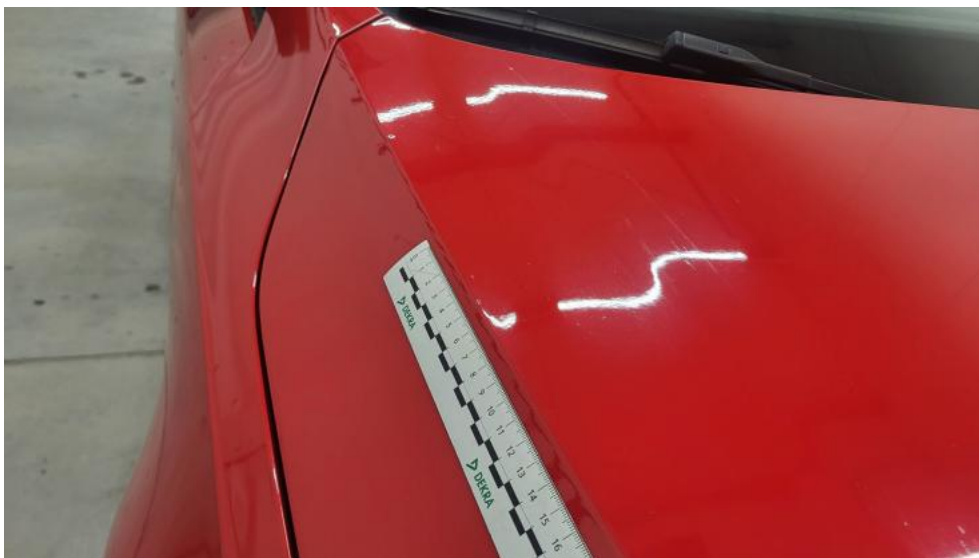
**Photo 38.**

Pokrywa komory silnika - Rysa/odprysk 1

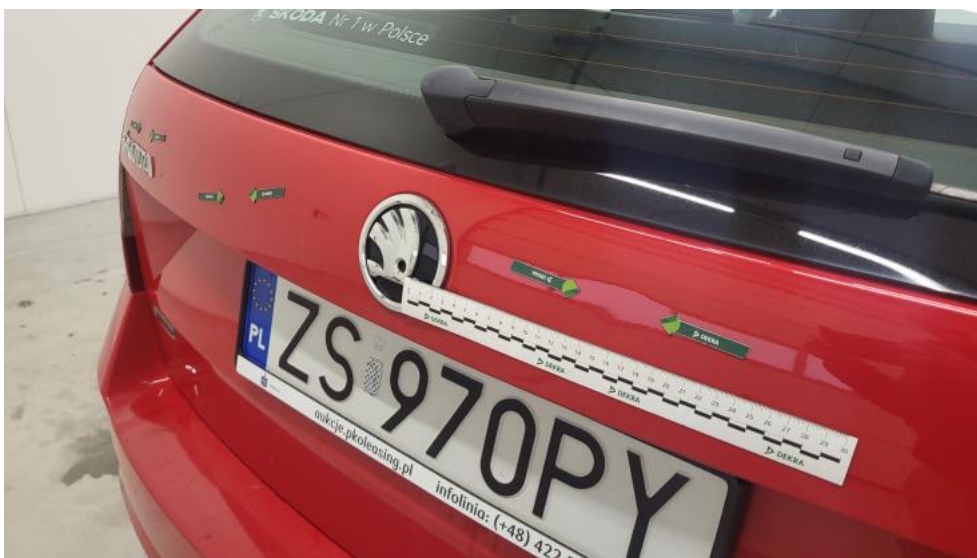
**Photo 54.**

Pokrywy bagażnika - Wgniecenie/odkształcenie 1

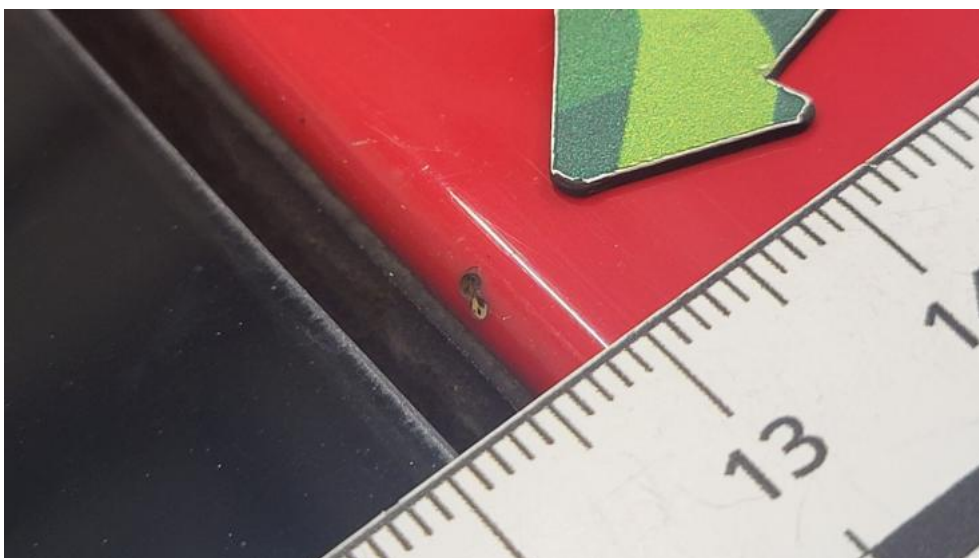
**Photo 60.**

Dach - Inne 1

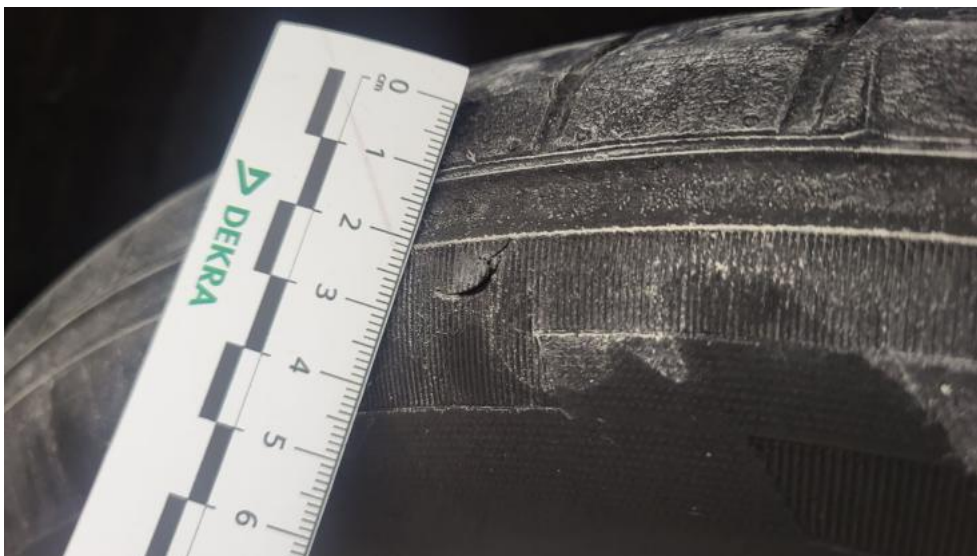
**Photo 64.**

| axle | Wheel | Manufacturer, type | Size | Measured profile |
|---|---|---|---|---|
| | left | FIREMAX, FM601 | 205/55 16 91W | 2,0 mm |

Opona tylna L - Pęknięcie/rozerwanie 1

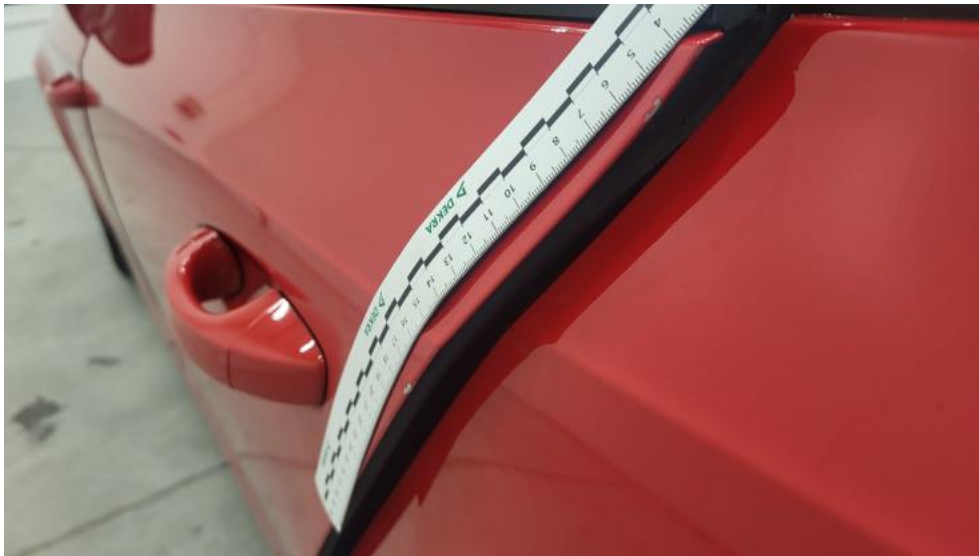
**Photo 67.**

Drzwi tylne L - Rysa/odprysk 1

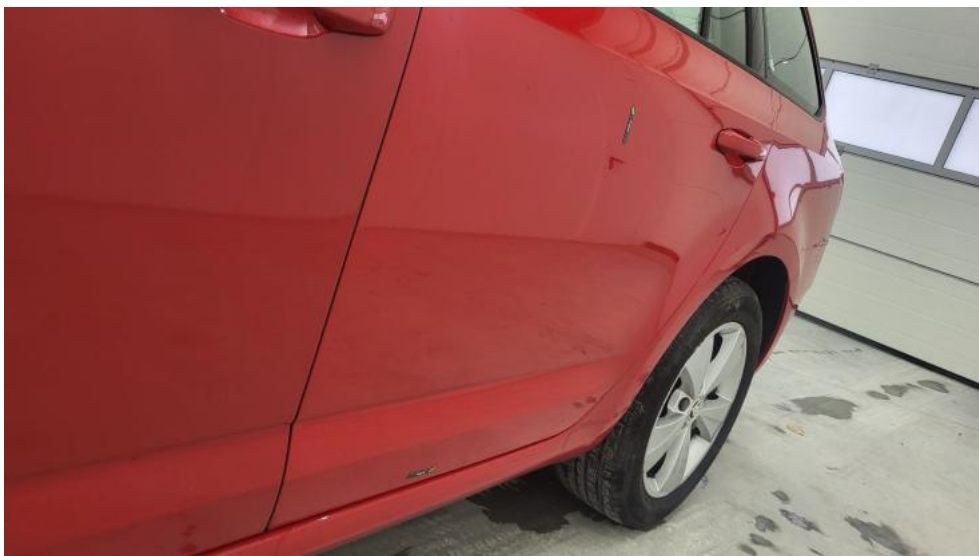
**Photo 68.**

Drzwi tylne L - Wgniecenie/odkształcenie 1

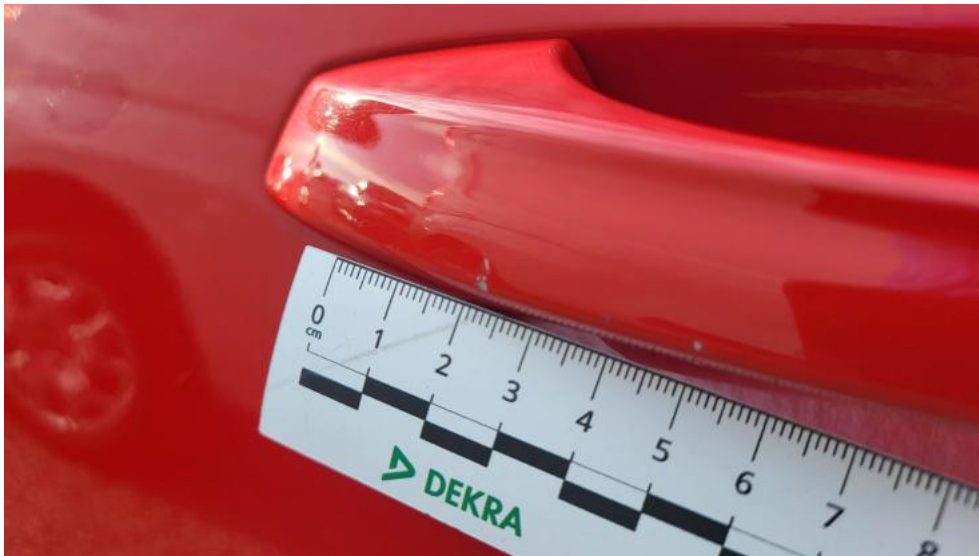
**Photo 69.**

Klamka drzwi prz L - Rysa/odprysk 1

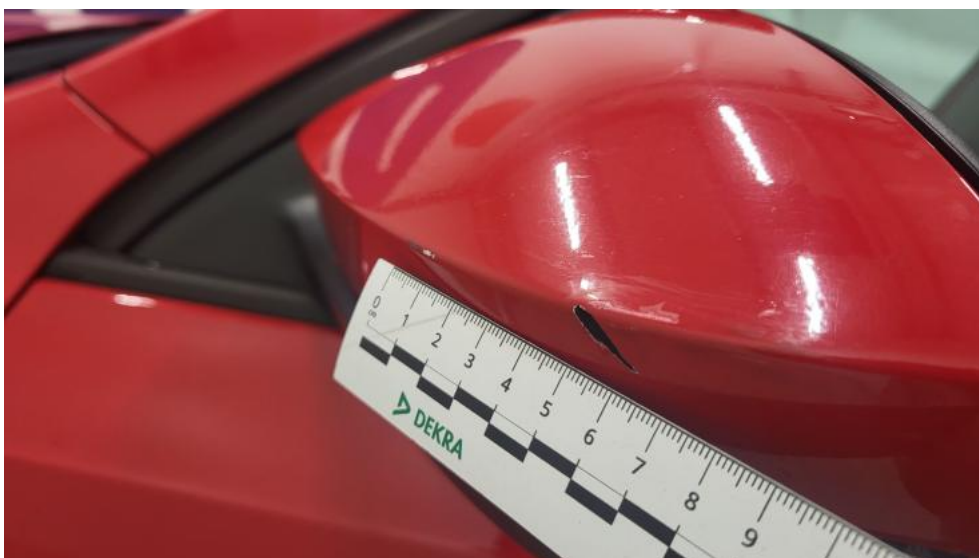
**Photo 70.**

Lusterko zew L - Rysa/odprysk 1

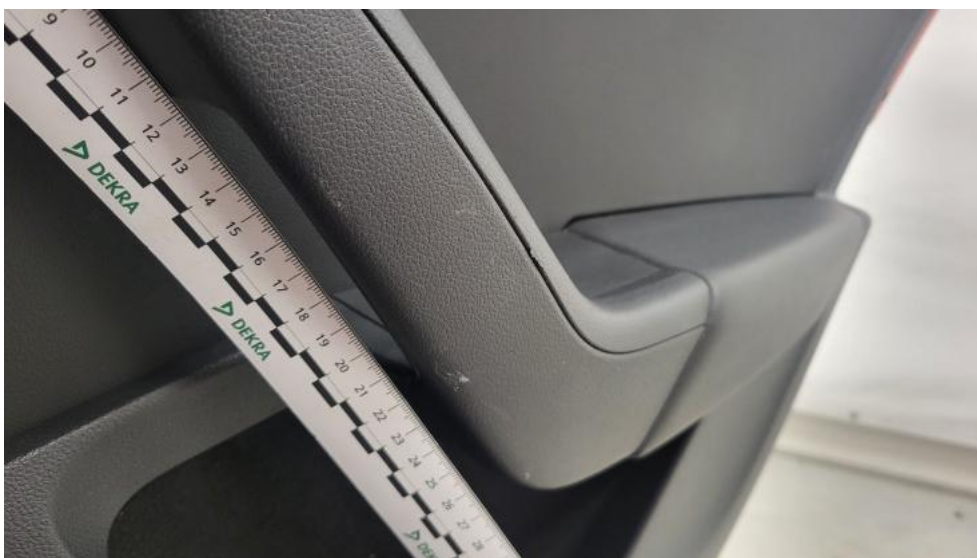
**Photo 78.**

Uchwyt drzwi tyl P - Rysa/odprysk 1

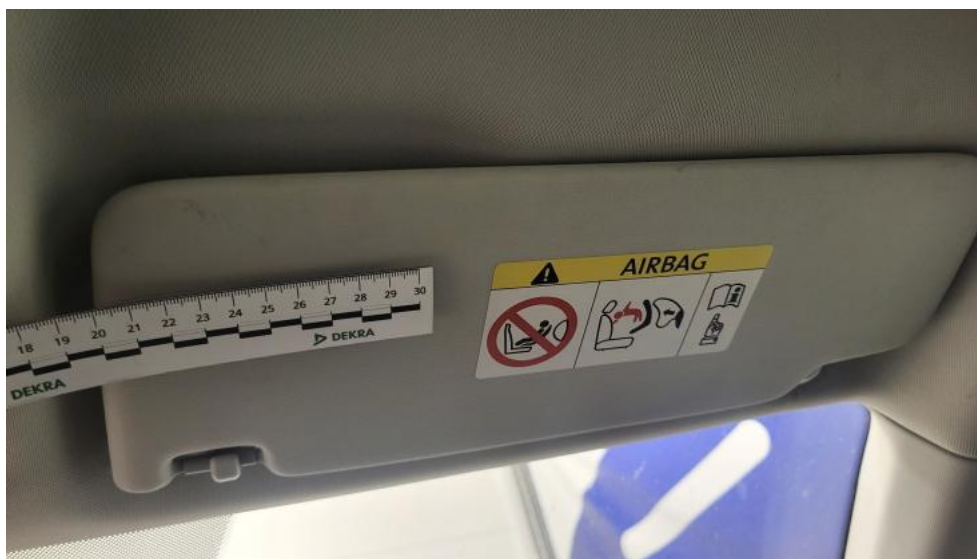
**Photo 79.**

Osłona p/słoneczna prawa - Inne 1

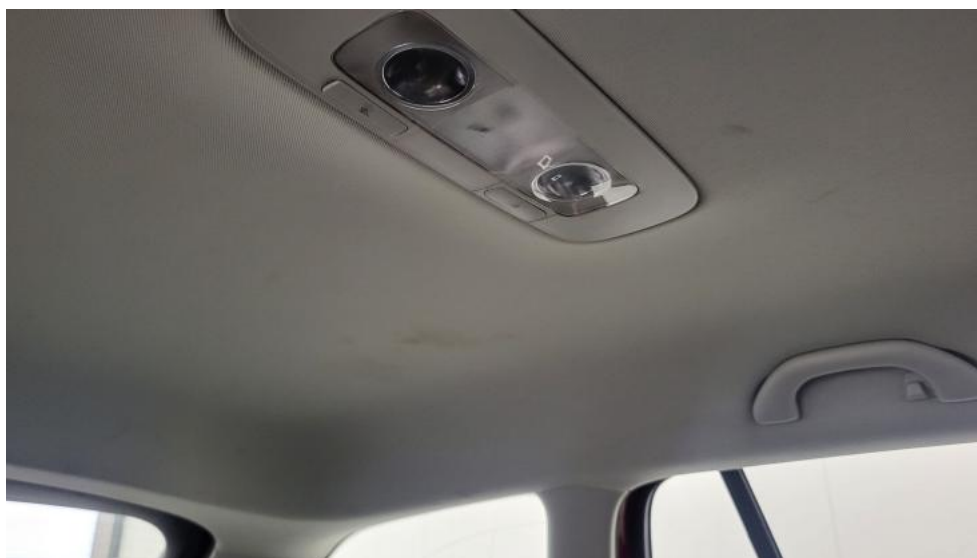
**Photo 80.**

Podsufitka - Inne 1

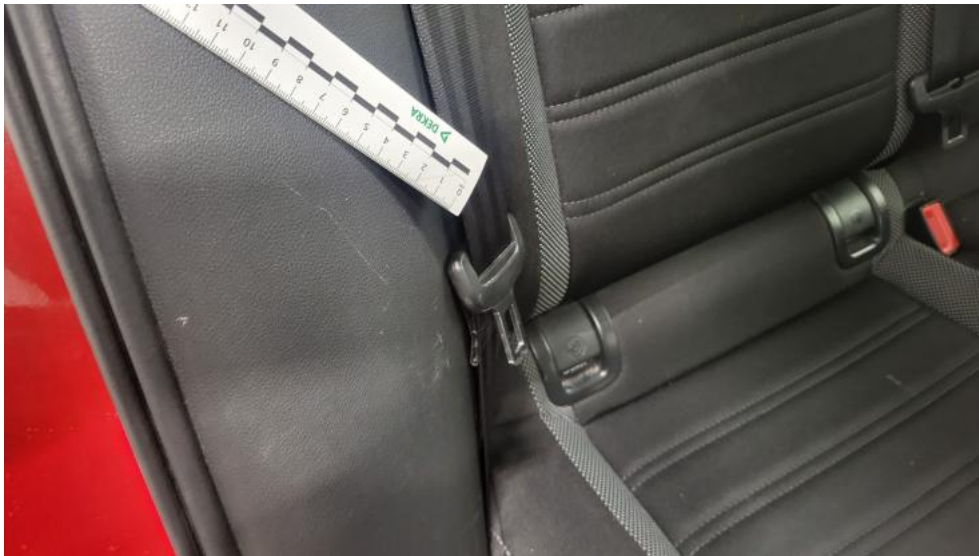
**Photo 81.**

Wykładzina(y) słupka tylnego P - Rysa/odprysk 1

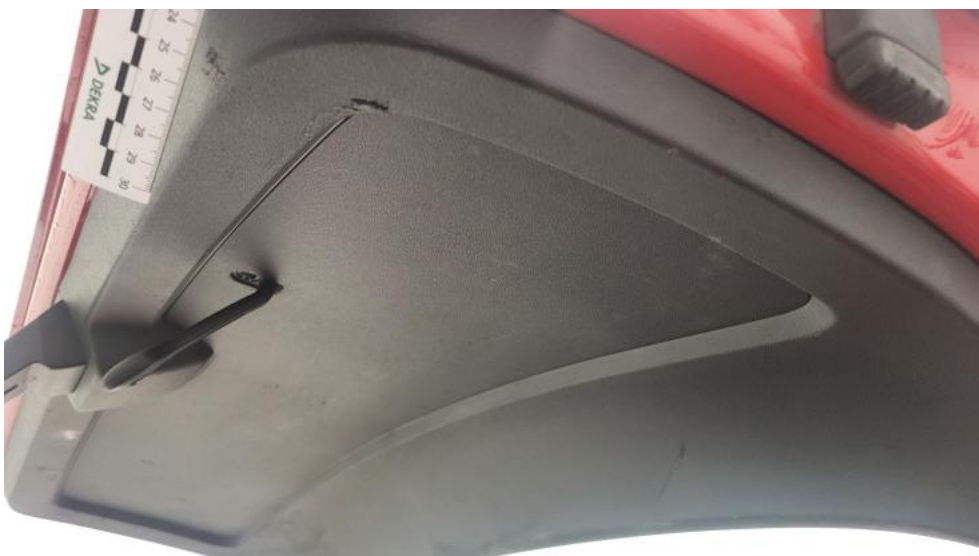
**Photo 82.**

Wykładzina pokrywy tylnej - Rysa/odprysk 1
