DEKRA's commission No. : PKOL(W)/LODZ/102261/25/12/23  
commission/ damage No. : PS23/03060  
Date of commission: 23-12-2025

| Manufacturer | OPEL |
| Model | Astra V Hatchback 15-19 |
| Registration /record No. | DLU7075C |

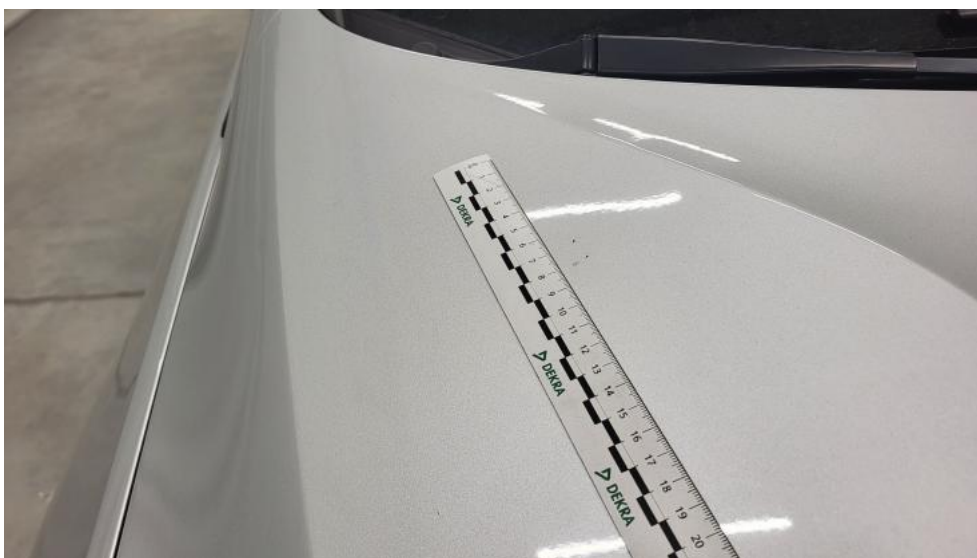
**Photo 38.**

Pokrywa komory silnika - Rysa/odprysk 1

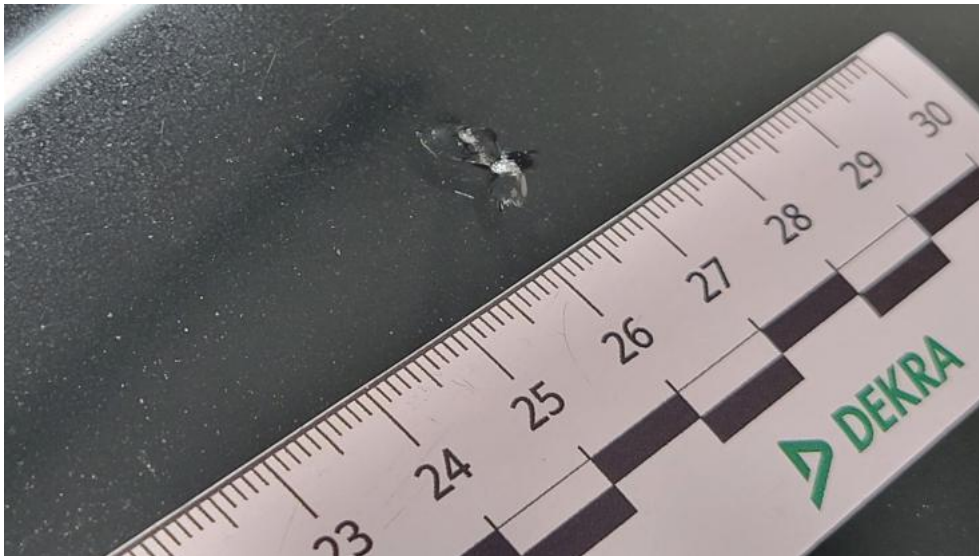
**Photo 41.**

Odpryski na szybie czołowej. Rysy na samochodzie.

Szyba czołowa - Pęknięcie/rozerwanie 1

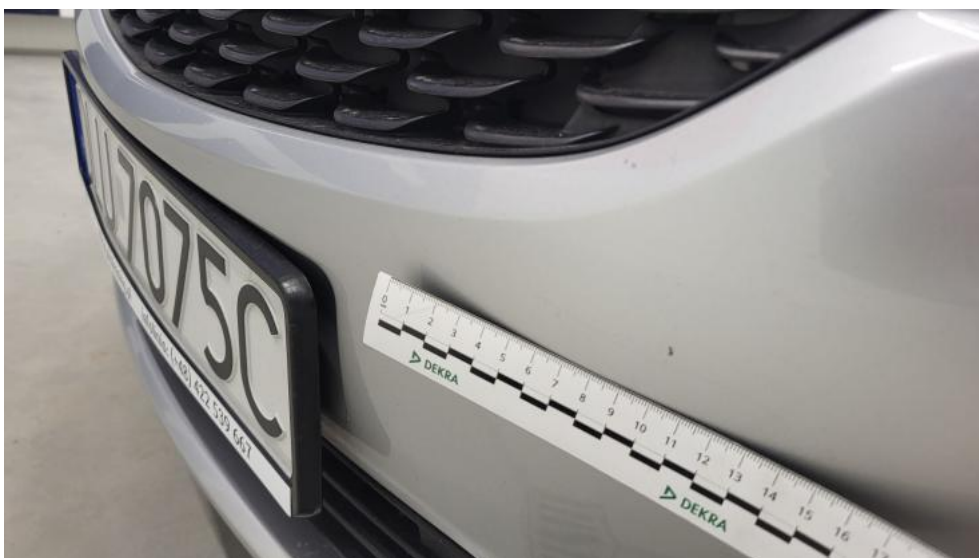
**Photo 42.**

Zderzak - Rysa/odprysk 1

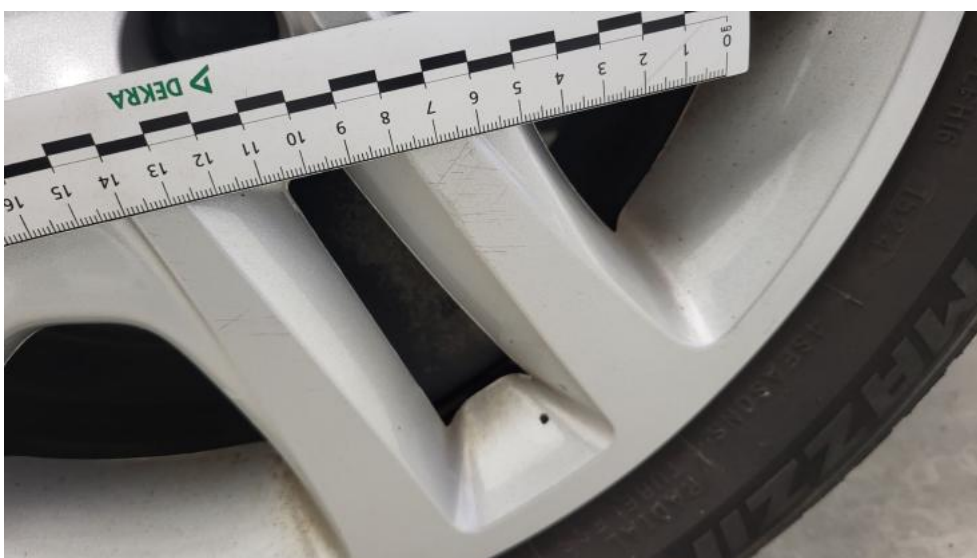
**Photo 44.**

Kołpak przedni P - Rysa/odprysk 1

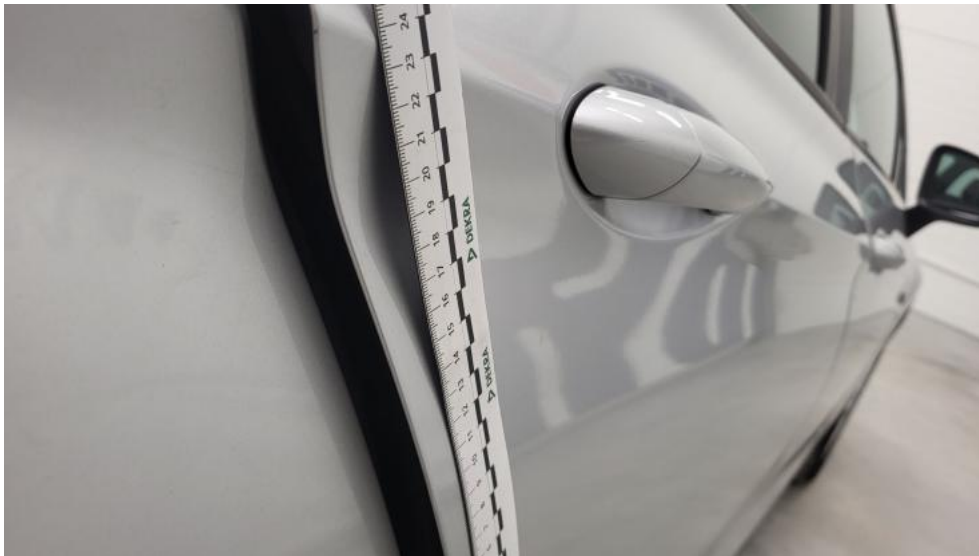
**Photo 47.**

Drzwi tylne P - Rysa/odprysk 1

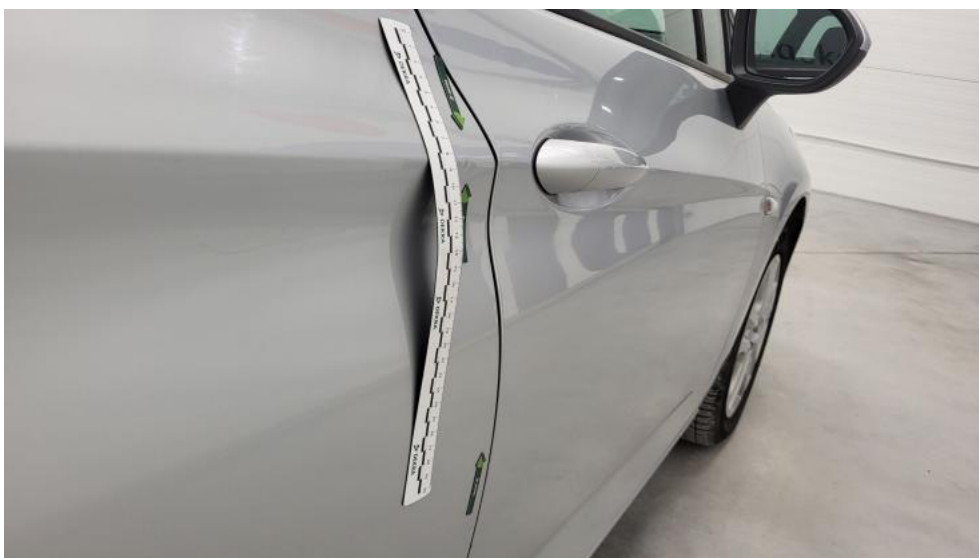
**Photo 48.**

Drzwi tylne P - Wgniecenie/odkształcenie 1

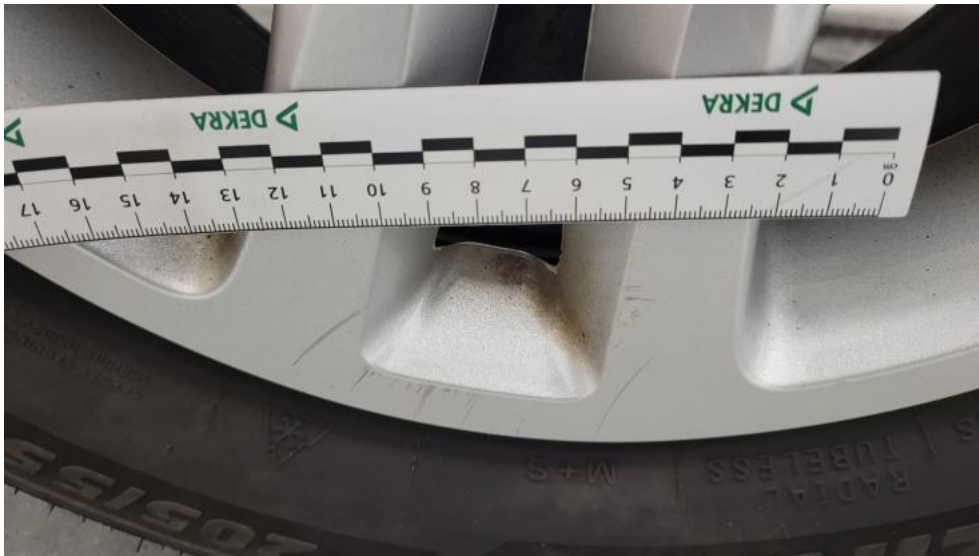
**Photo 53.**

Kołpak tylny P - Rysa/odprysk 1

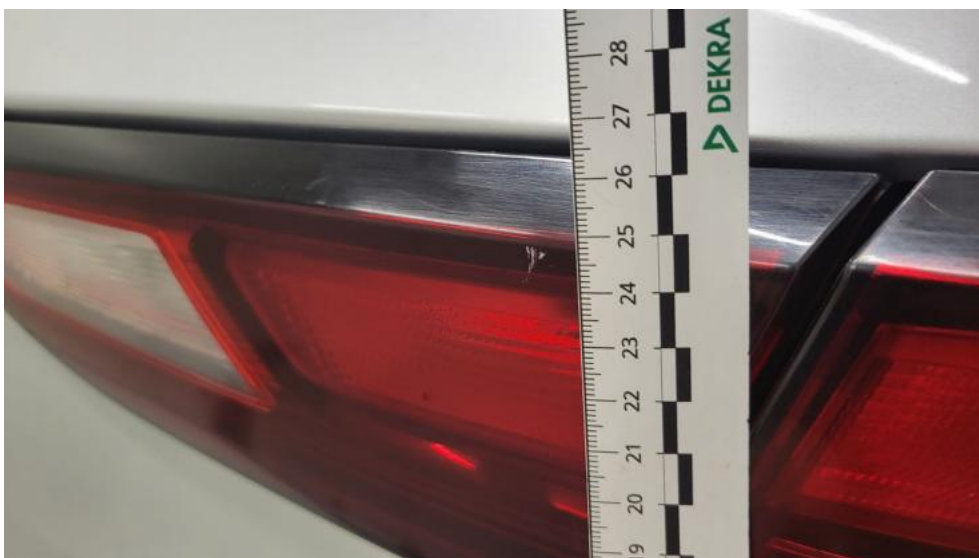
**Photo 54.**

Lampa tylna wew P - Rysa/odprysk 1

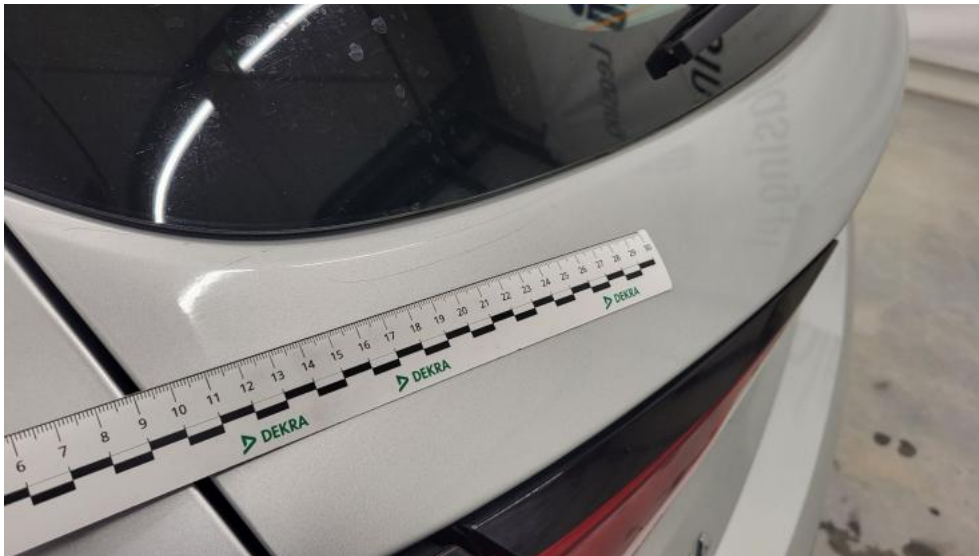
**Photo 55.**

Pokrywy bagażnika - Rysa/odprysk 1

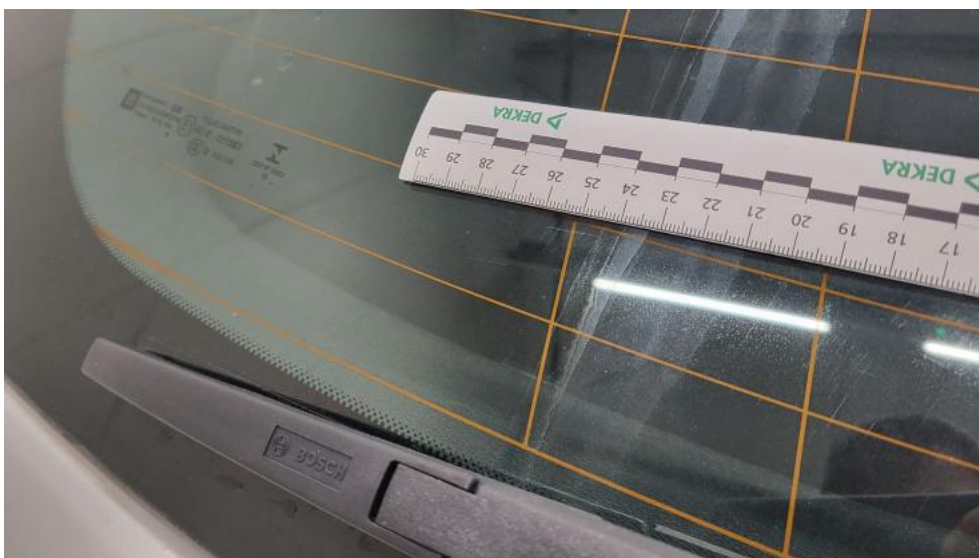
**Photo 56.**

Szyba tylna - Rysa/odprysk 1

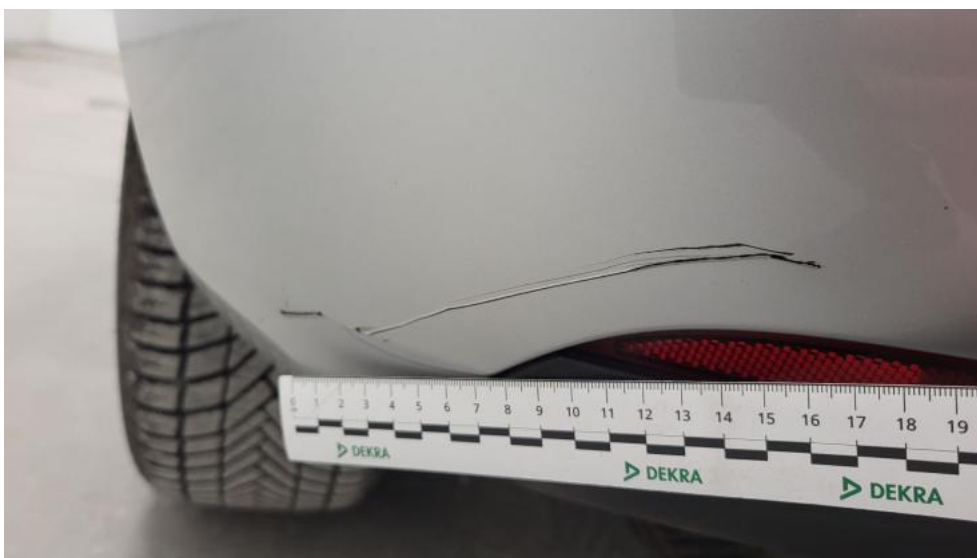
**Photo 58.**

Zderzak tylny - Rysa/odprysk 2

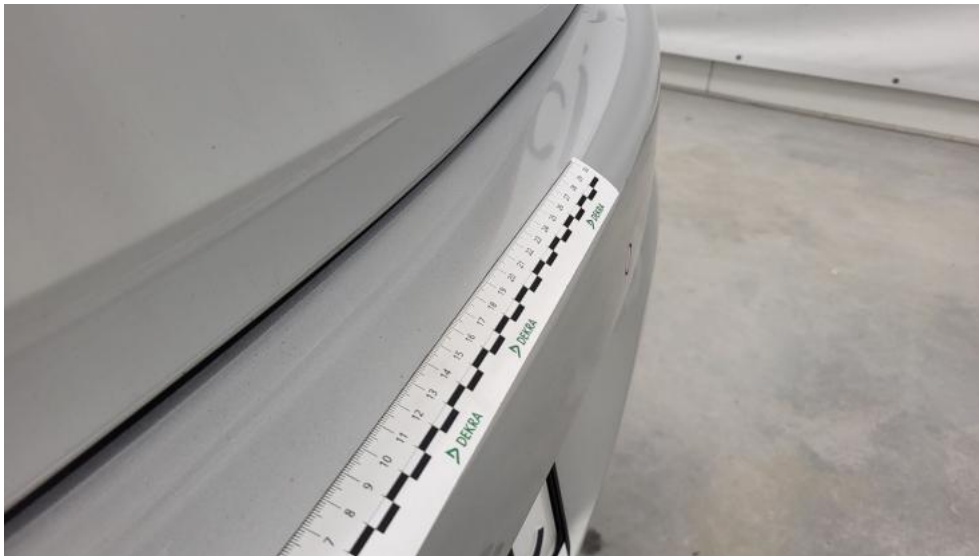
**Photo 59.**

Zderzak tylny - Wgniecenie/odkształcenie 1

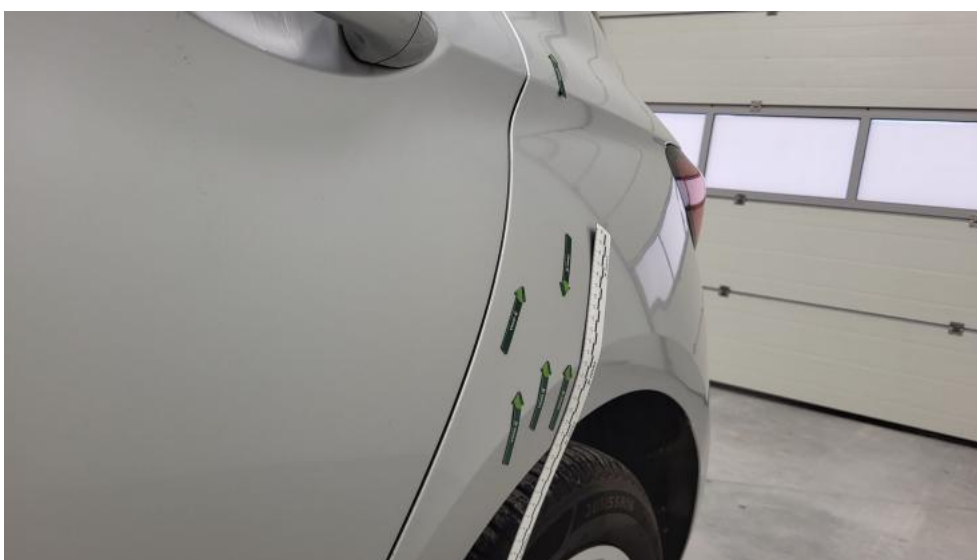
**Photo 62.**

Łotnik tylny L / Ściana boczna L - Wgniecenie/odkształcenie 1

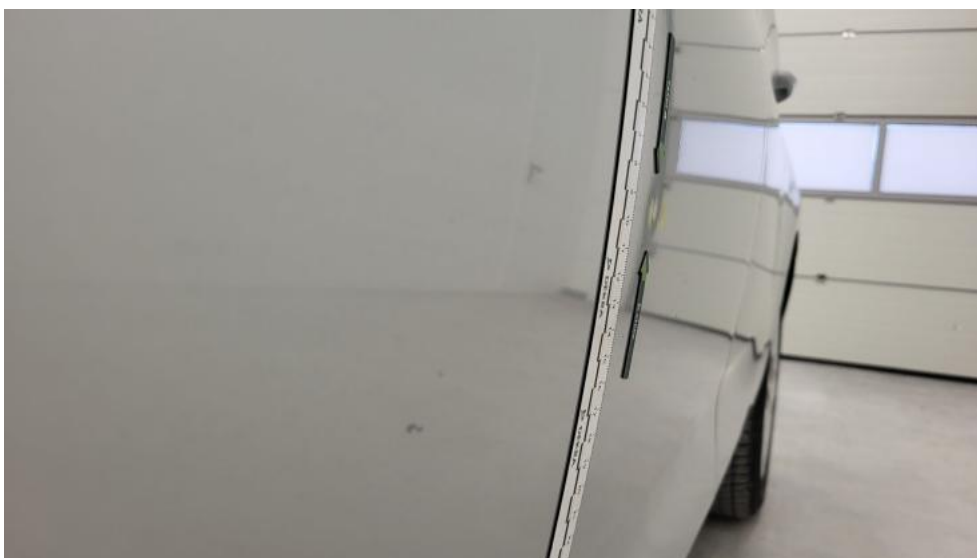
**Photo 66.**

Drzwi przed L - Wgniecenie/odkształcenie 1

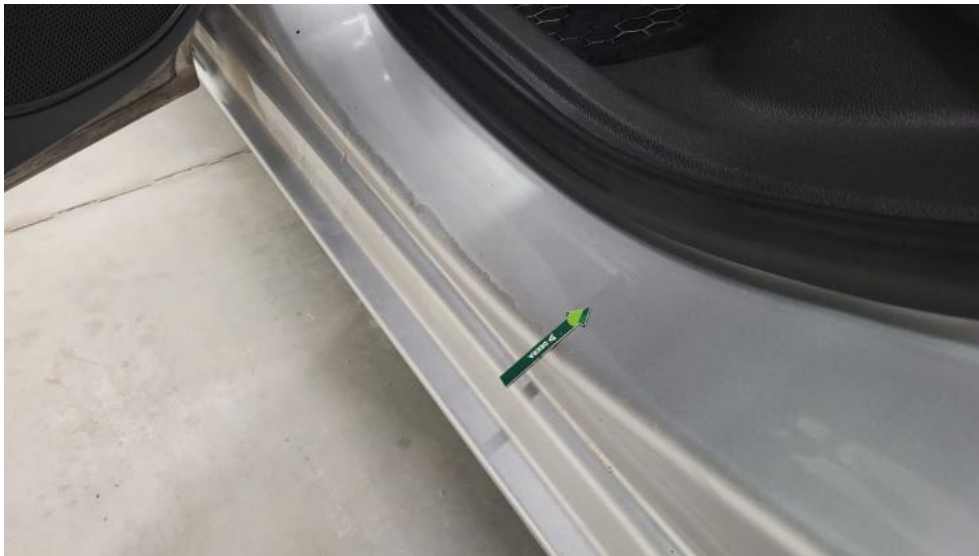
**Photo 71.**

Próg L - Wgniecenie/odkształcenie 1

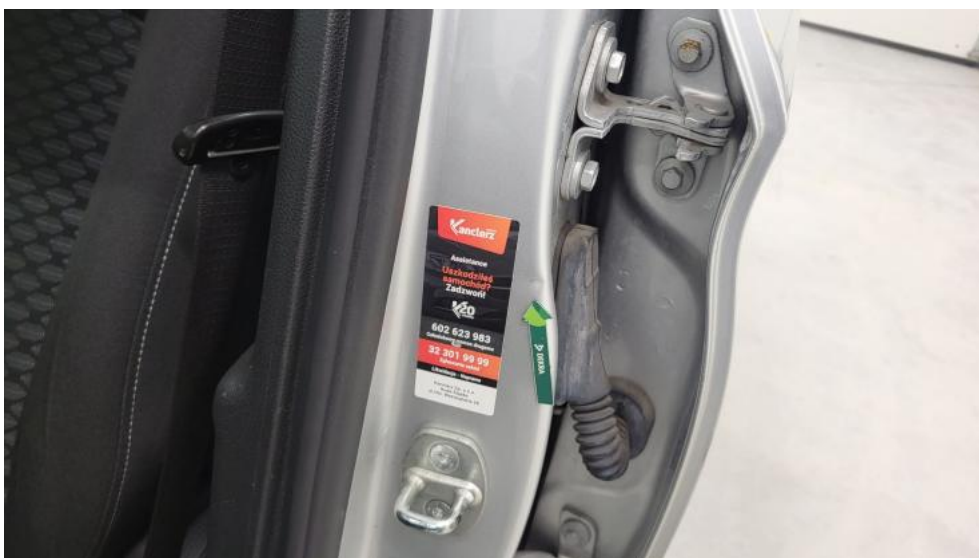
**Photo 72.**

Słupek środkowy L - Wgniecenie/odkształcenie 1

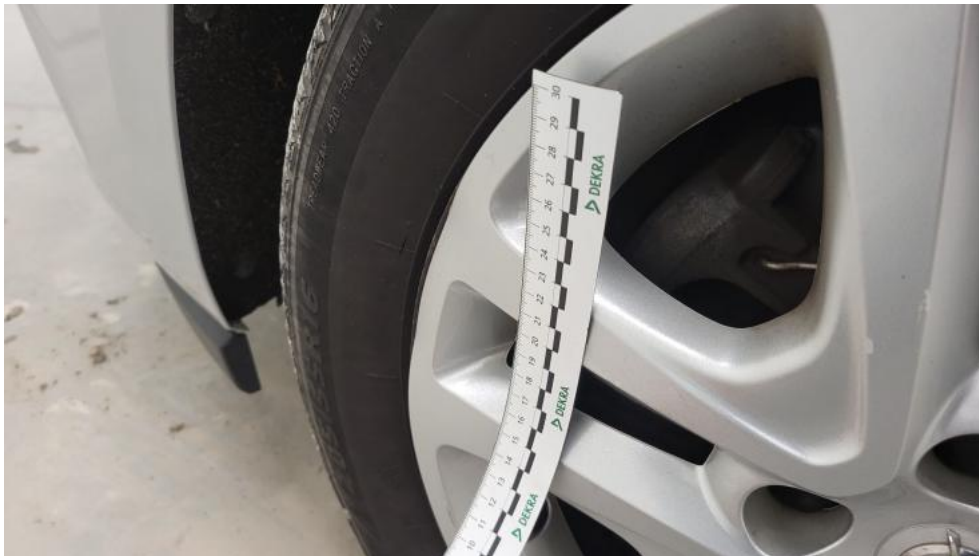
**Photo 73.**

Kołpak przedni L - Wgniecenie/odkształcenie 1

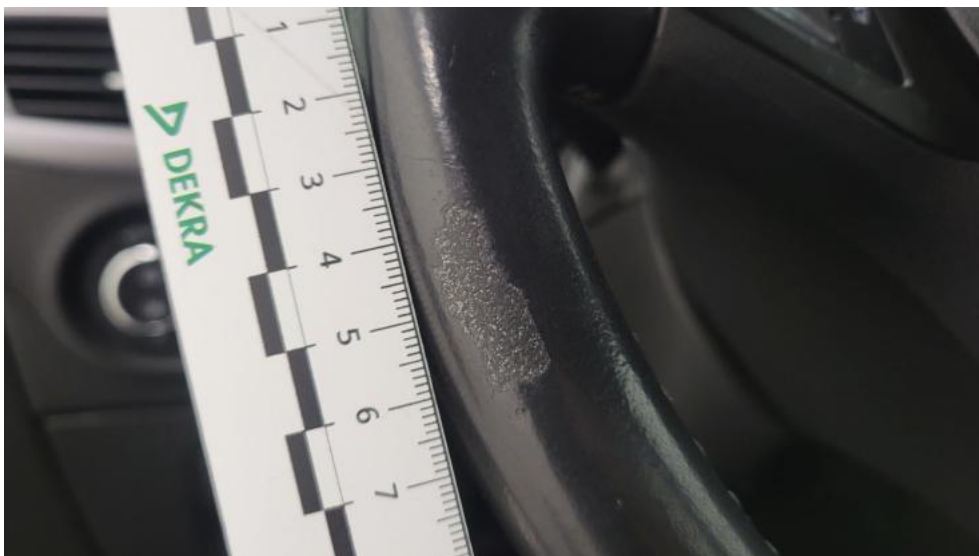
**Photo 74.**

Koło kierownicy - Rysa/odprysk 1

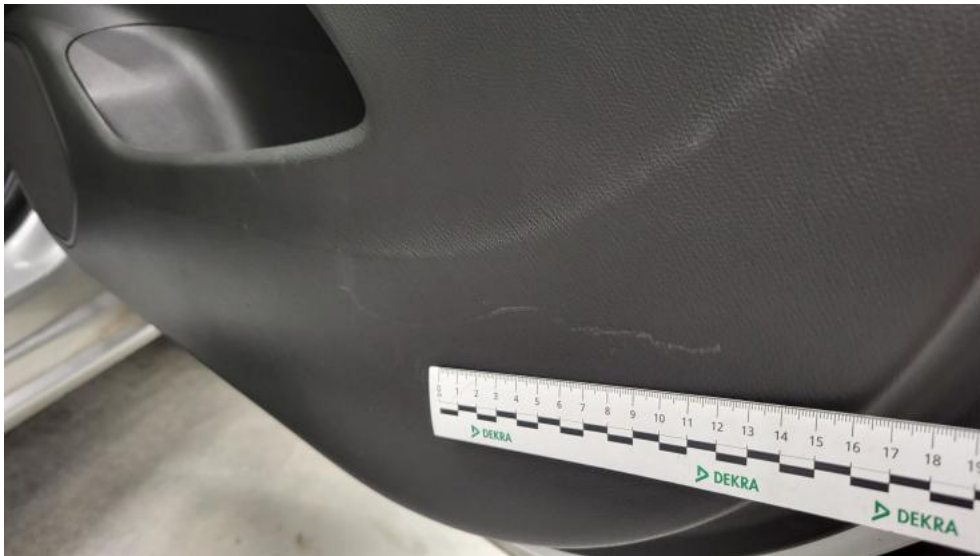
**Photo 79.**

Tapicerka drzwi przednich P - Rysa/odprysk 1

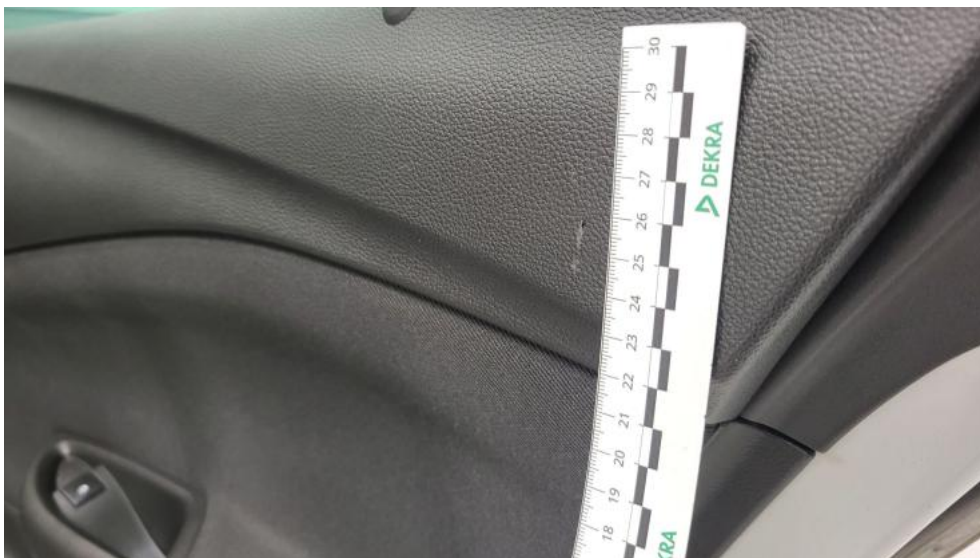
**Photo 80.**

Tapicerka drzwi tylnych P - Rysa/odprysk 1

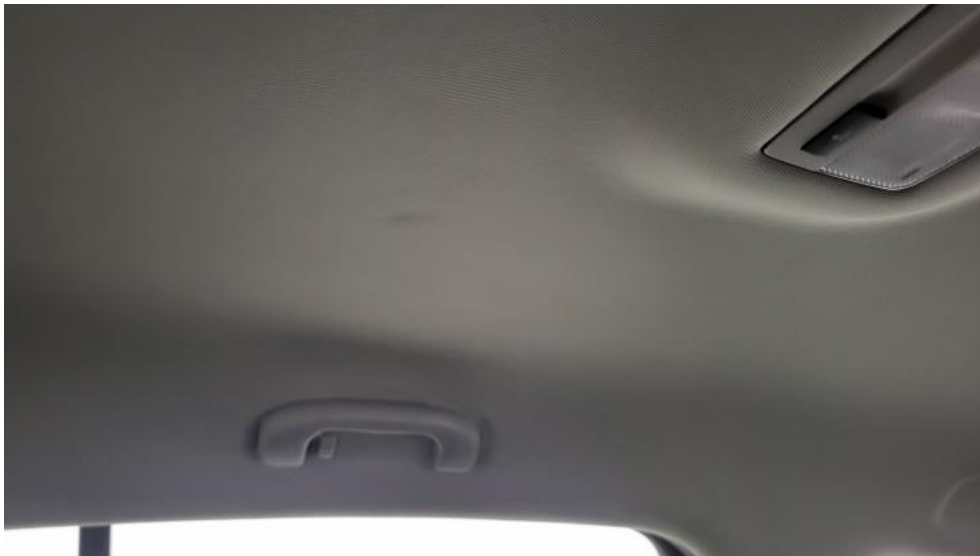
**Photo 81.**

Podsufitka - Inne 1

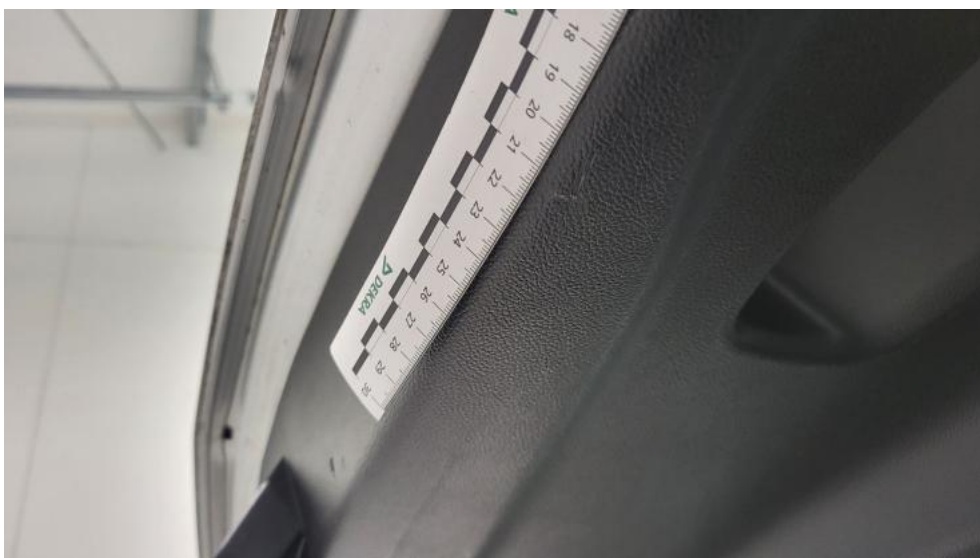
**Photo 82.**

Wykładzina pokrywy tylnej - Rysa/odprysk 1
