DEKRA's commission No. : PKOL(W)/LODZ/93513/25/12/01  
commission/ damage No. : 24/031419  
Date of commission: 01-12-2025

| Manufacturer | BMW |
| Model | X5 [G05] 18-23 |
| Registration /record No. | P1GRACU |

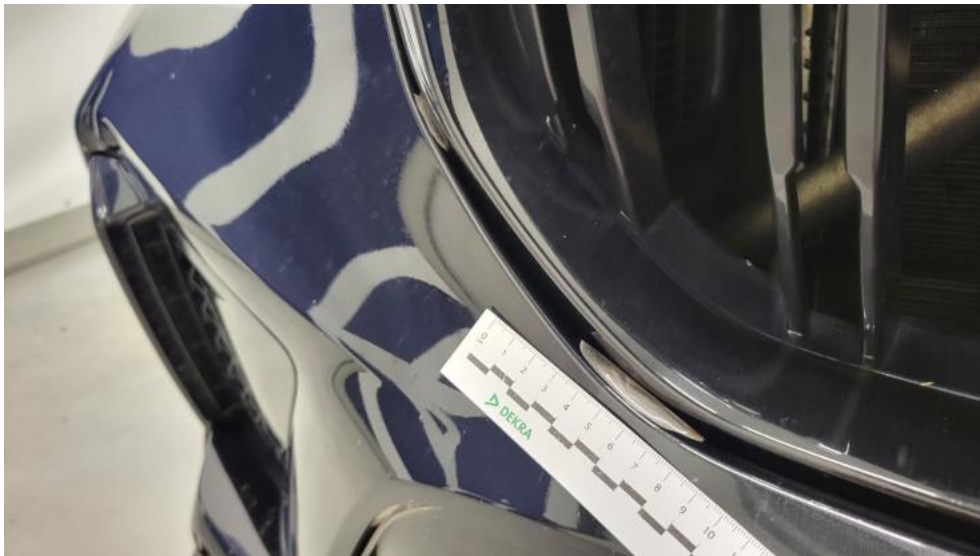
**Photo 47.**

Zderzak - Inne 1

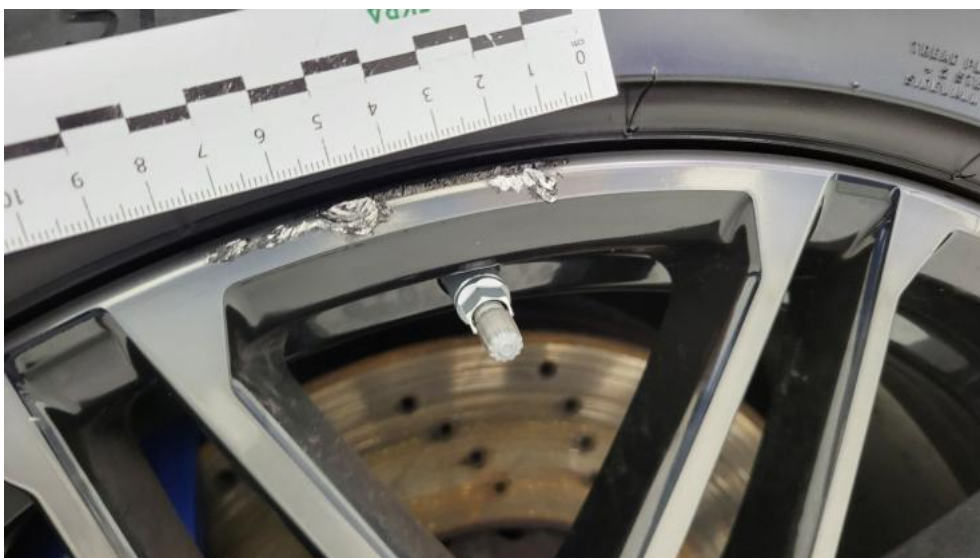
**Photo 48.**

Felga aluminiowa przednia P - Rysa/odprysk 1

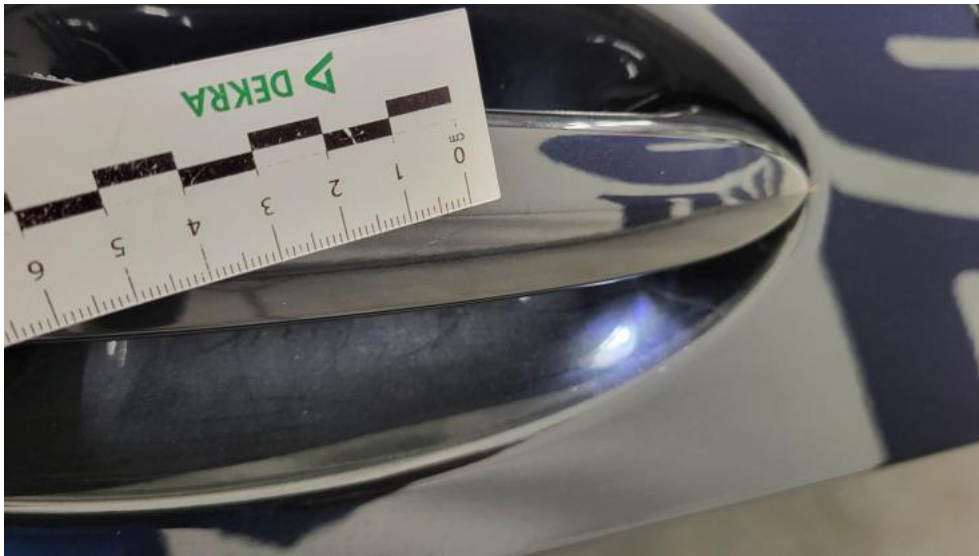
**Photo 51.**

Klamka drzwi prz P - Rysa/odprysk 1

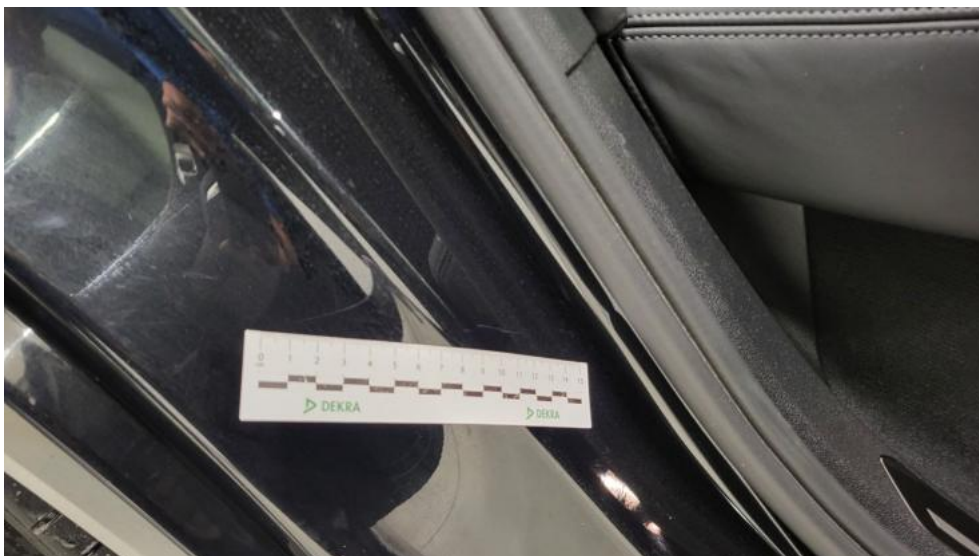
**Photo 52.**

Ścianka tylna P / Ścianka boczna P - Rysa/odprysk 1

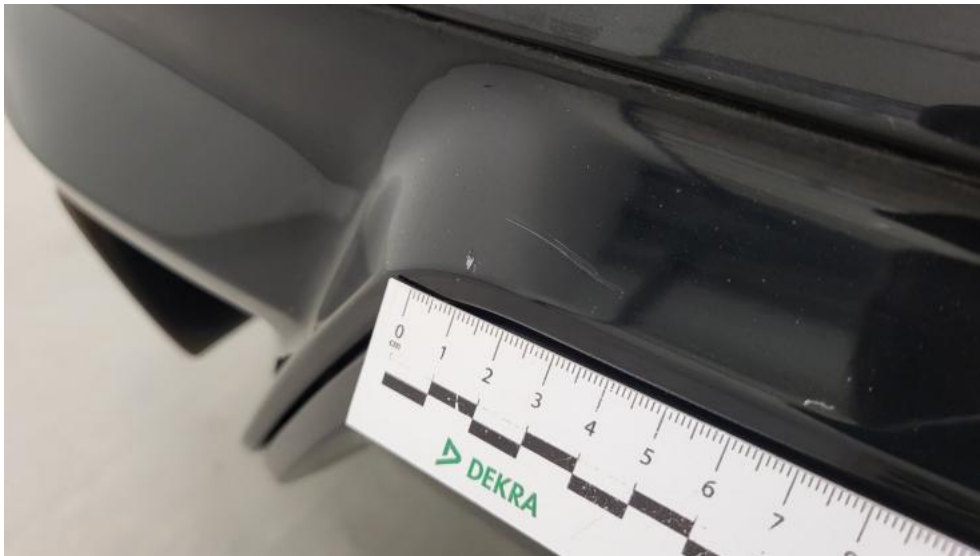
**Photo 55.**

Zderzak tylny - Rysa/odprysk 1

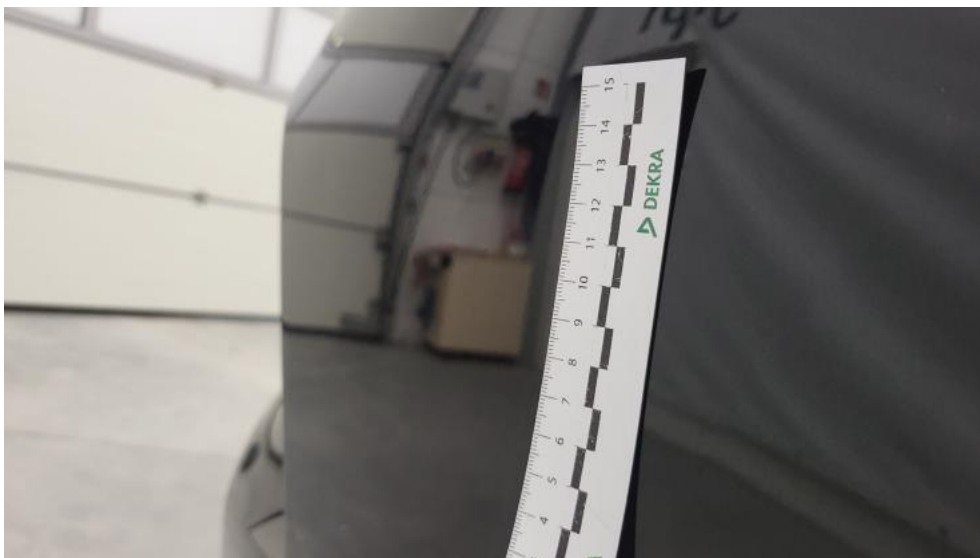
**Photo 56.**

Zderzak tylny - Wgniecenie/odkształcenie 1

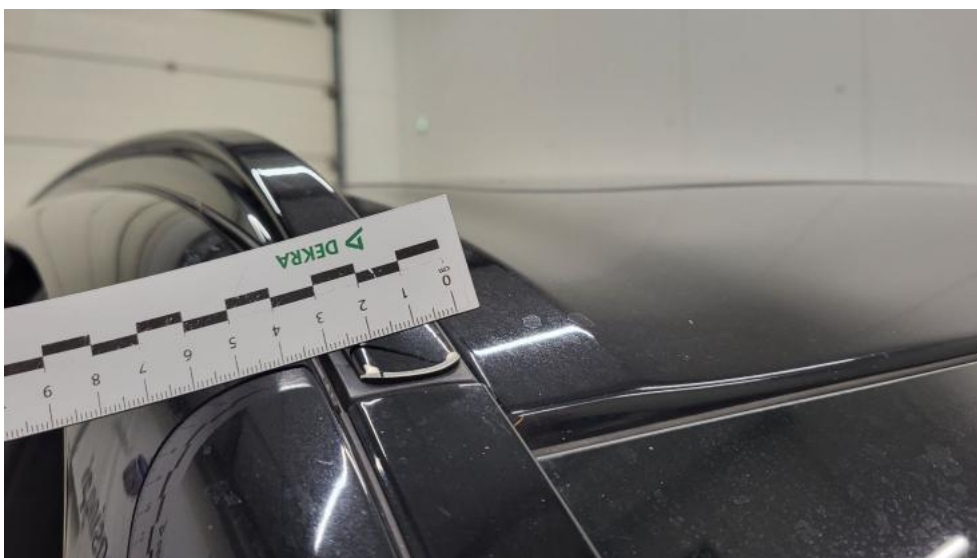
**Photo 58.**

Reling P - Rysa/odprysk 1

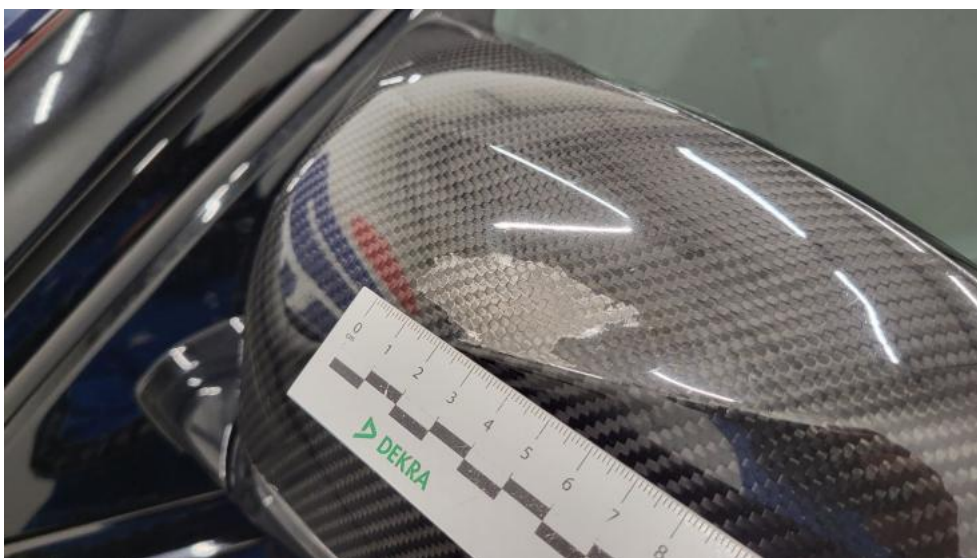
**Photo 64.**

Lusterko zew L - Rysa/odprysk 1

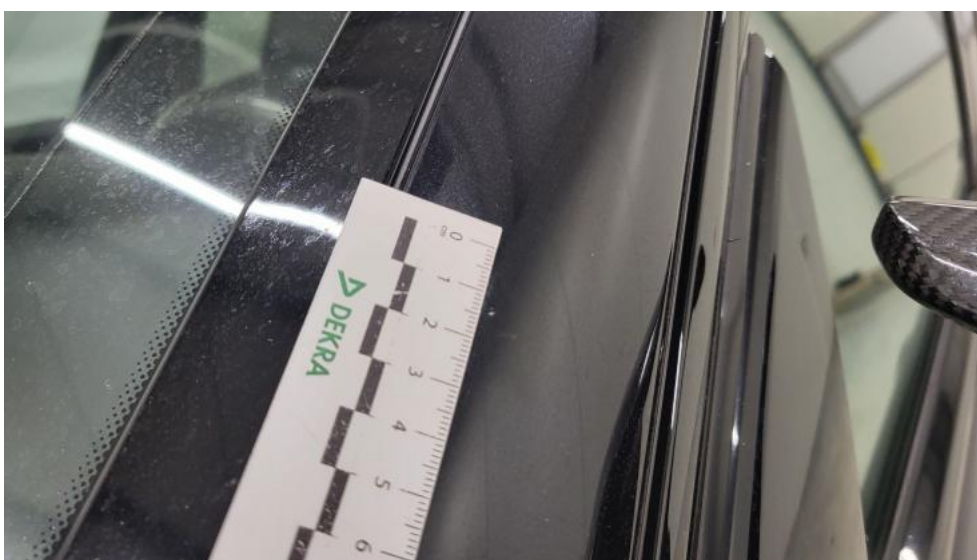
**Photo 66.**

Słupek przedni L - Rysa/odprysk 1

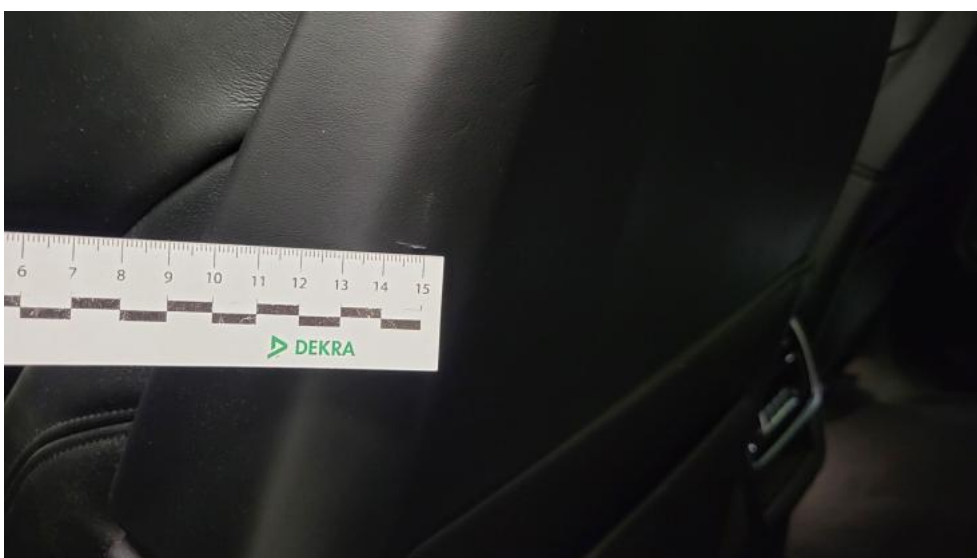
**Photo 70.**

Fotel prz. lew. - Rysa/odprysk 1
