Nr zlecenia DEKRA: PKOL(W)/LODZ/90584/25/11/21  
Nr zlecenia/szkody: 20/036307  
Data zlecenia: 21-11-2025

**DEKRA Polska - Centrala**  
02-673 Warszawa, ul. Konstruktorska 12A

| Model | Sportage 18-21 |
| Typ/wersja | Sportage 1.6 GDI L Business Line 2WD |

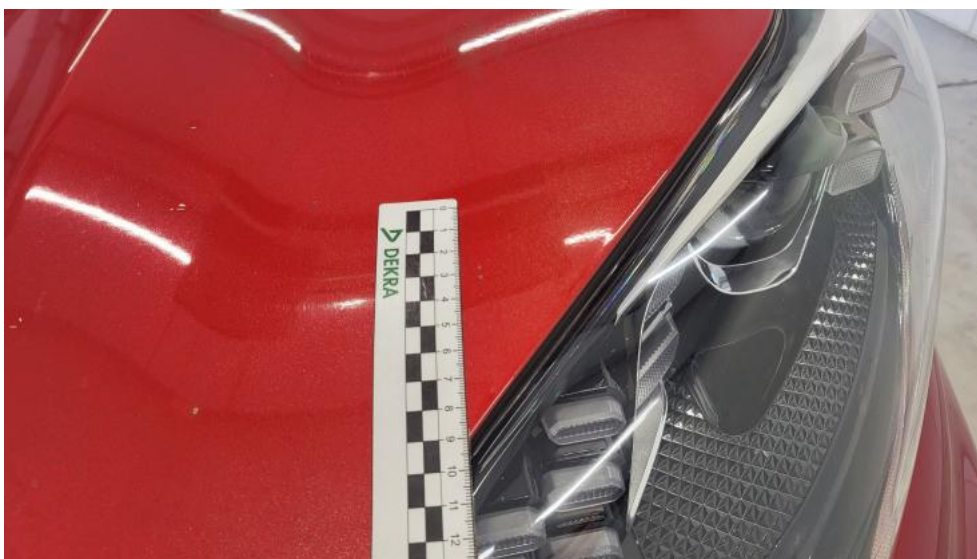
**Fot. 39.**

Pokrywa komory silnika - Rysa/odprysk 1

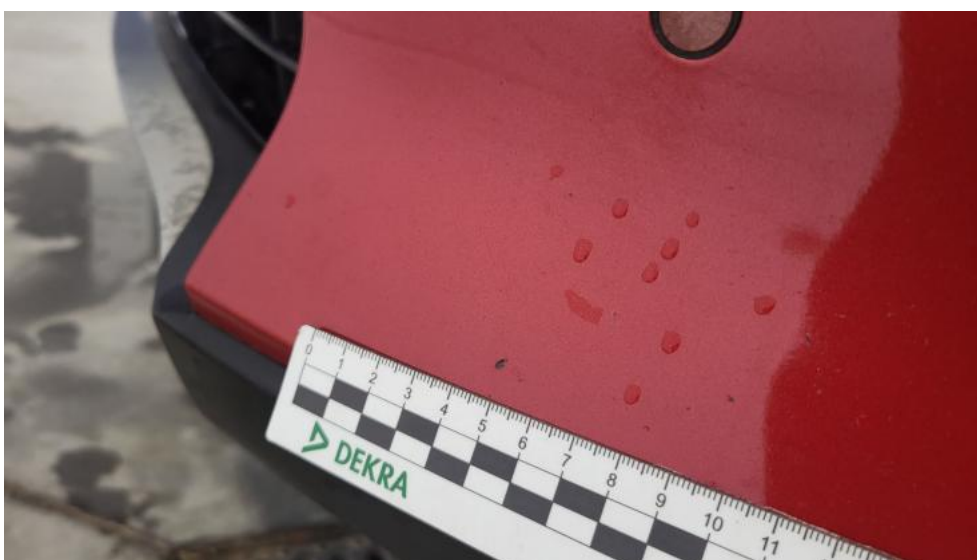
**Fot. 40.**

Zderzak - Rysa/odprysk 1

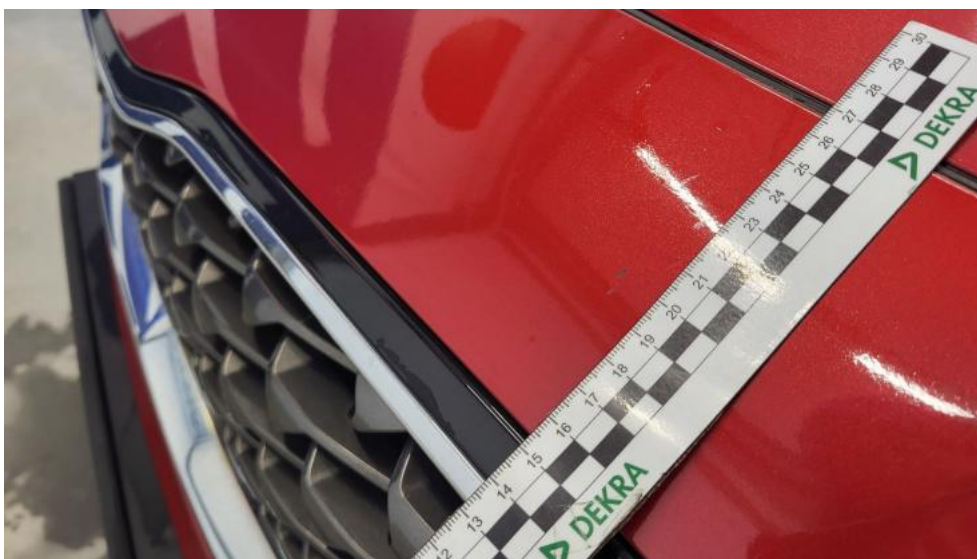
**Fot. 41.**

Zderzak - Rysa/odprysk 2

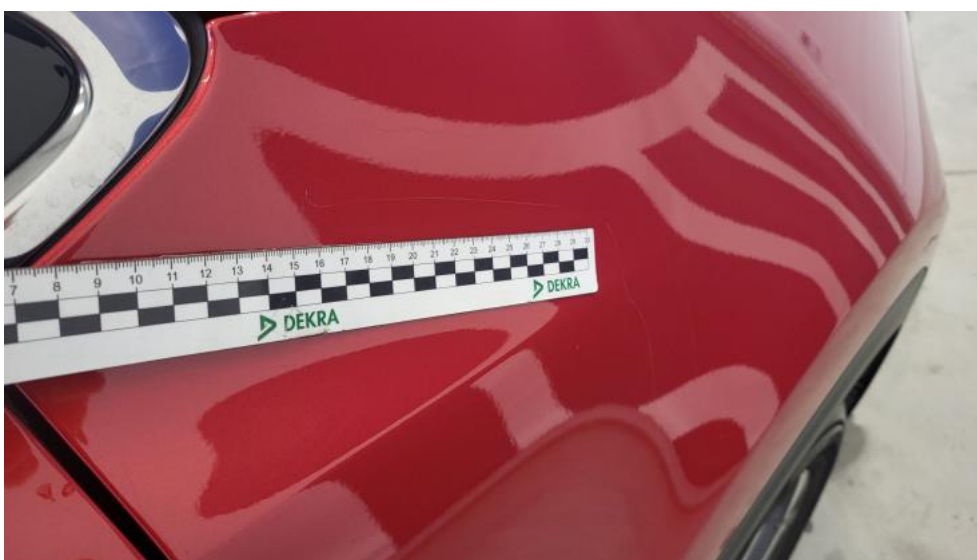
**Fot. 42.**

Światnik przedni P - Rysa/odprysk 1

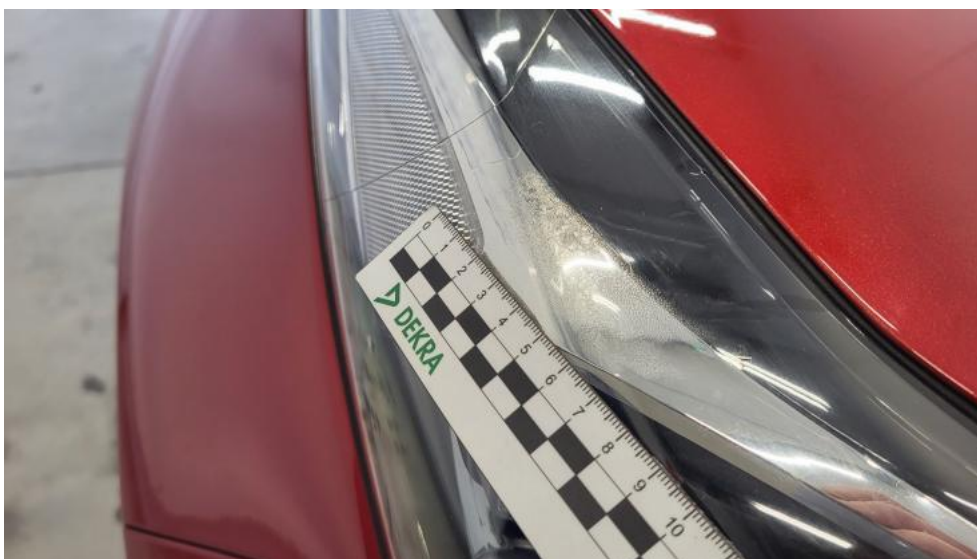
**Fot. 43.**  
Reflektor P - Inne 1

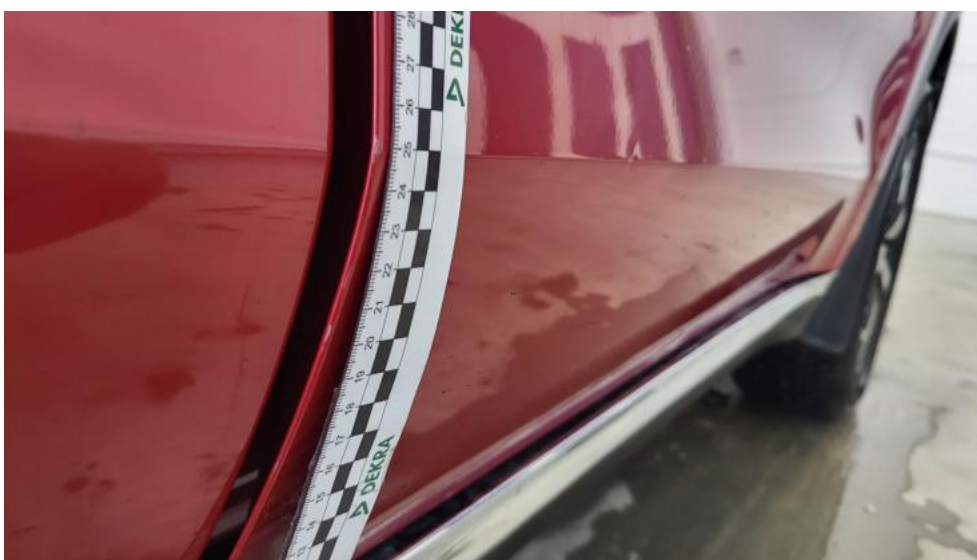
**Fot. 44.**  
Drzwi przednie P - Rysa/odprysk 1

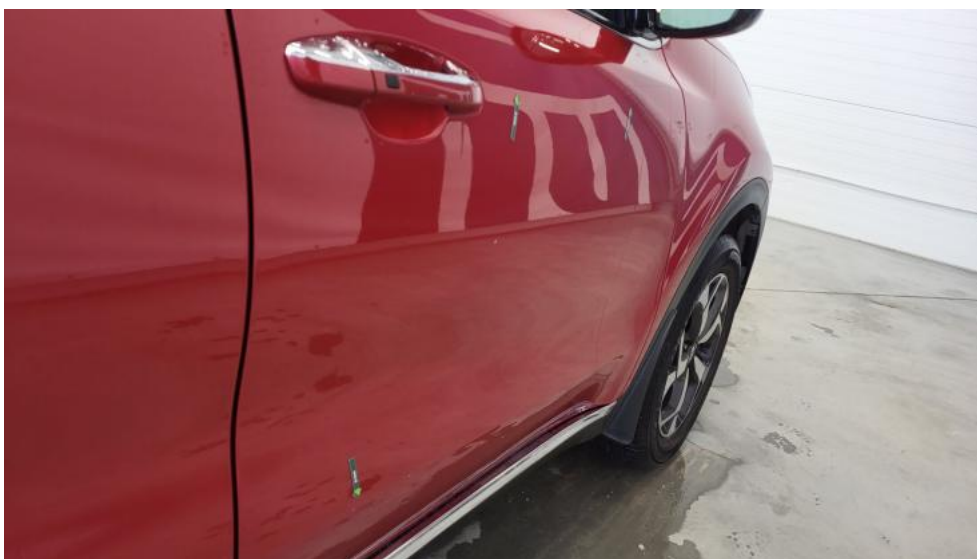
**Fot. 45.**

Drzwi przednie P - Wgniecenie/odkształcenie 1

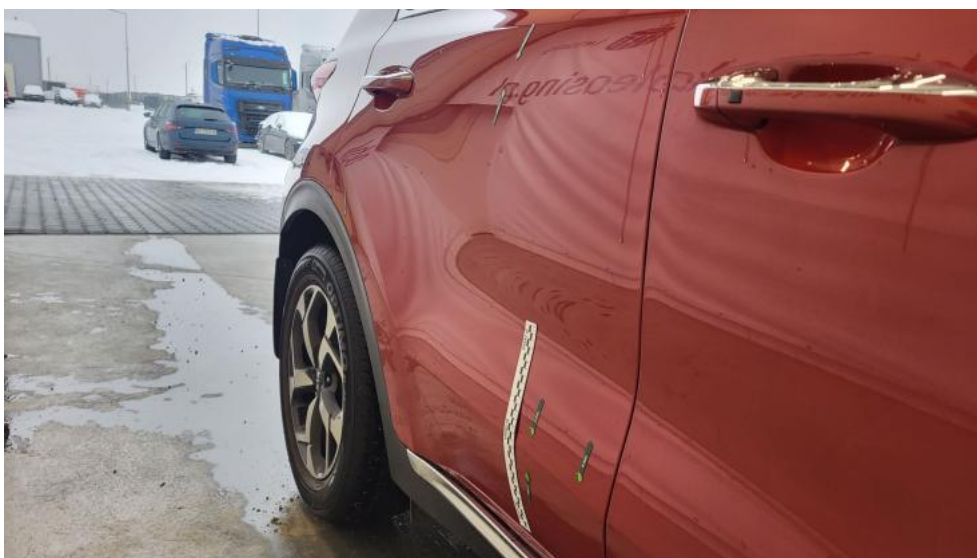
**Fot. 46.**

Drzwi tylne P - Wgniecenie/odkształcenie 1

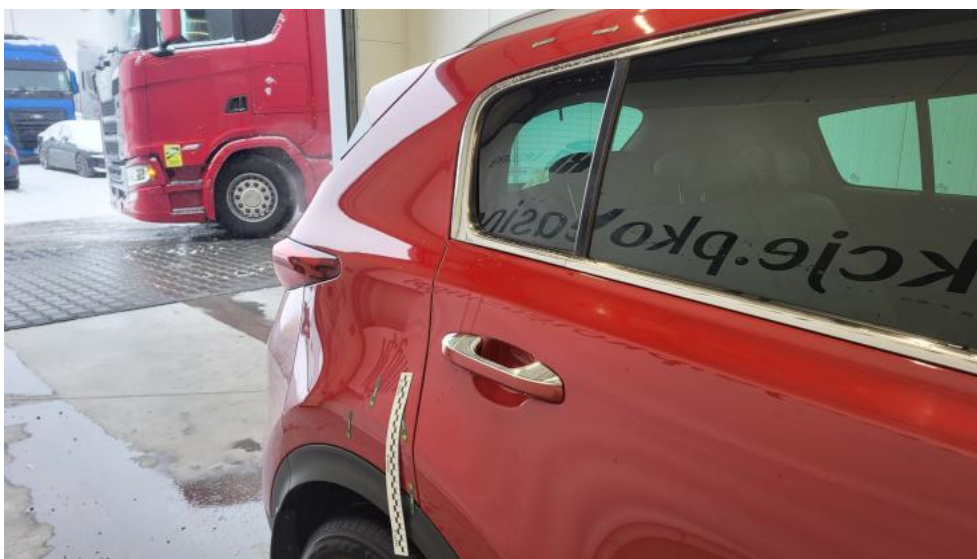
**Fot. 47.**

Błotnik tylny P / Ściana boczna P - Wgniecenie/odkształcenie 1

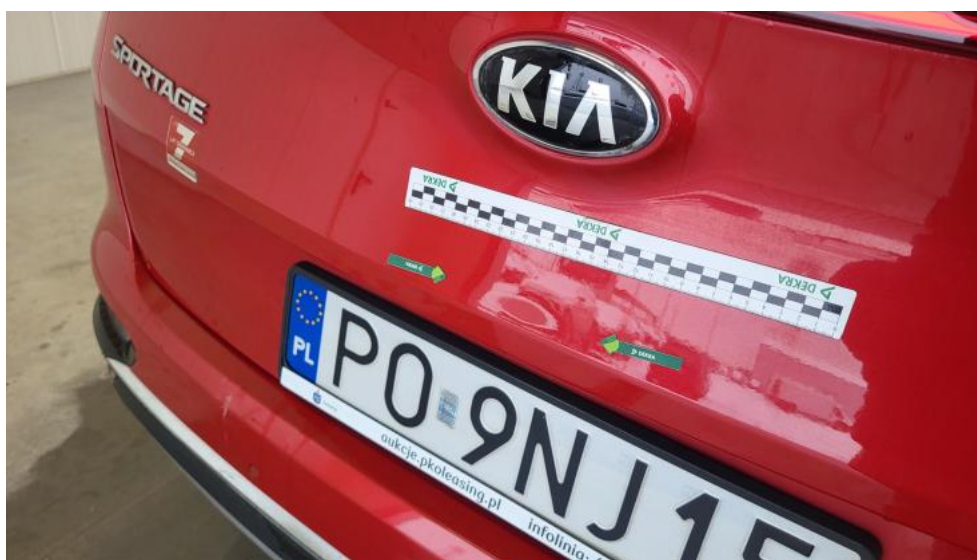
**Fot. 48.**

Pokrywy bagażnika - Wgniecenie/odkształcenie 1

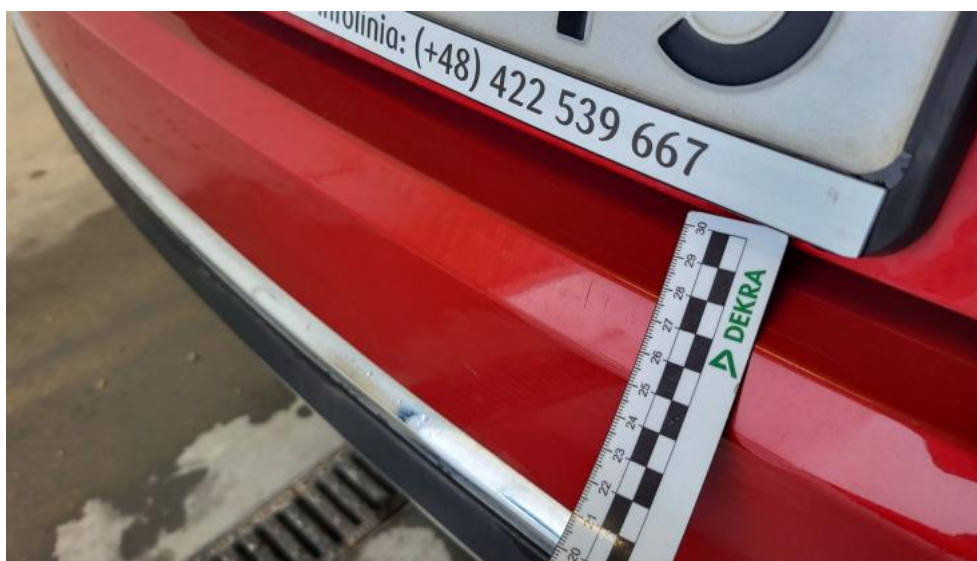
**Fot. 49.**

Zderzak tylny - Rysa/odprysk 1

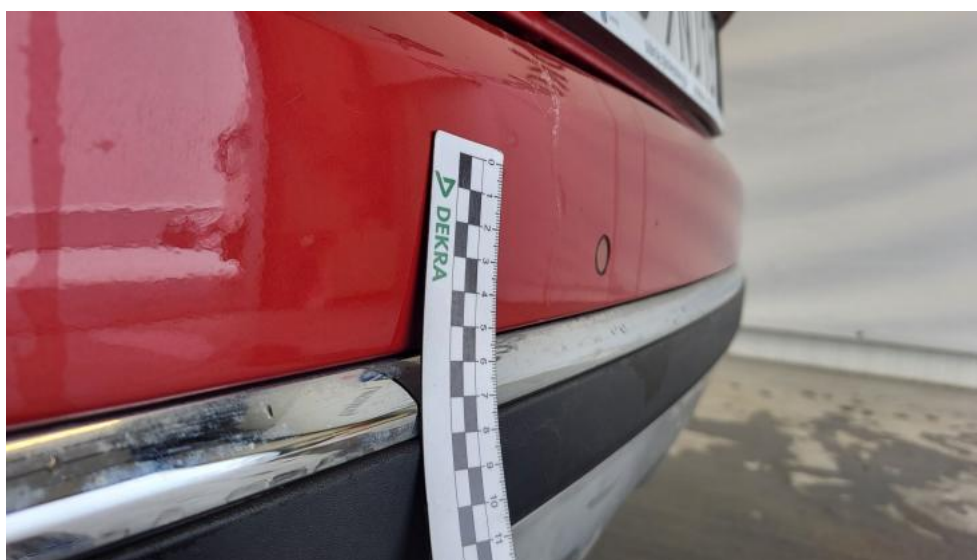
**Fot. 50.**

Zderzak tylny - Wgniecenie/odkształcenie 1

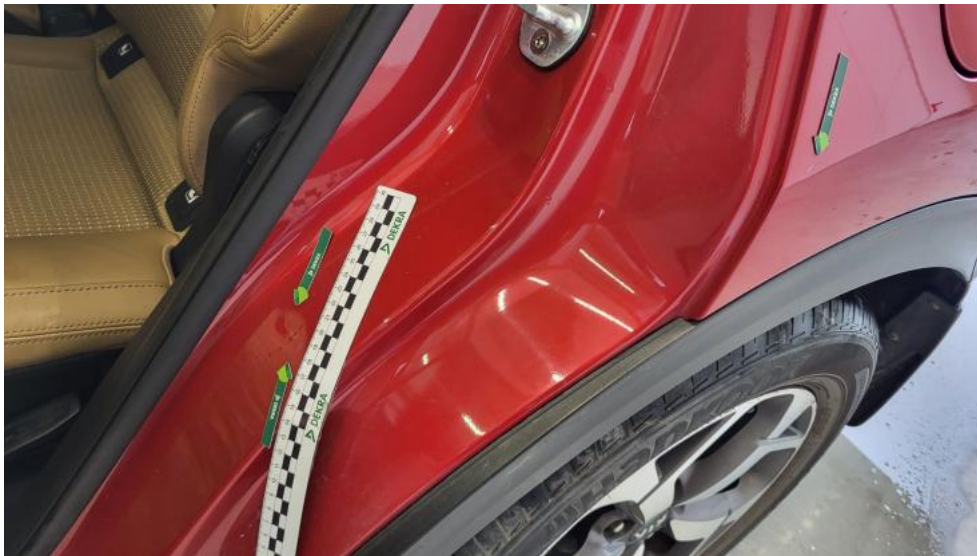
**Fot. 51.**

Błotnik tylny L / Ściana boczna L - Wgniecenie/odkształcenie 1

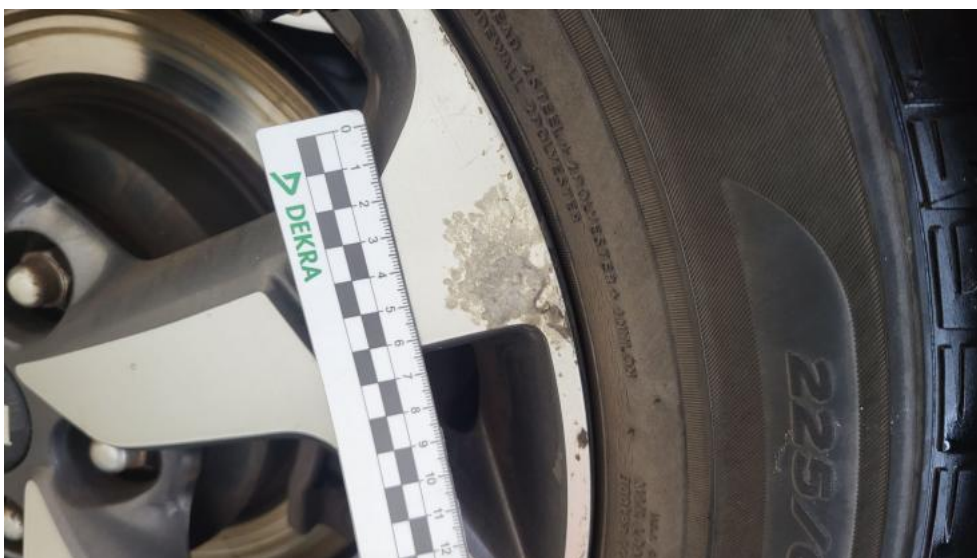
**Fot. 52.**

Felga aluminiowa tylna L - Rysa/odprysk 1

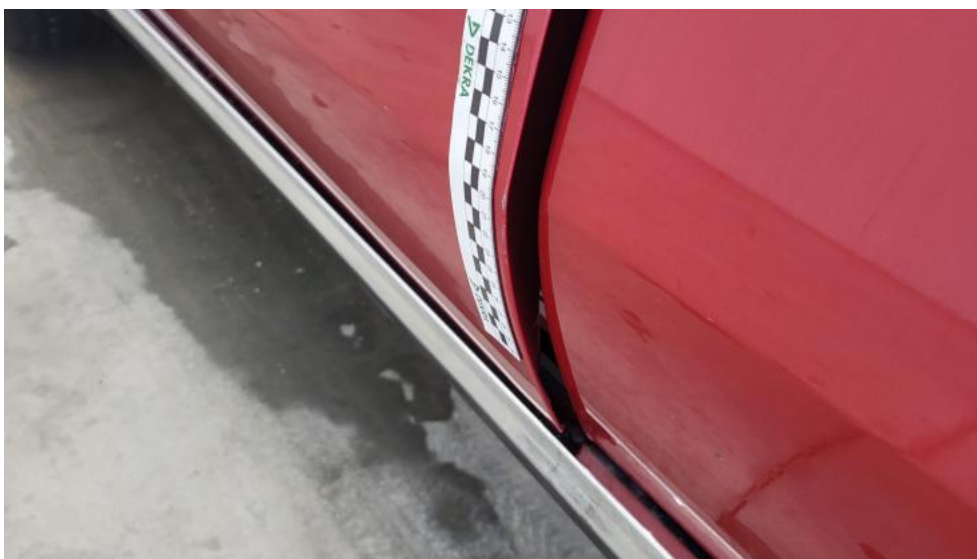
**Fot. 53.**

Drzwi przed L - Rysa/odprysk 1

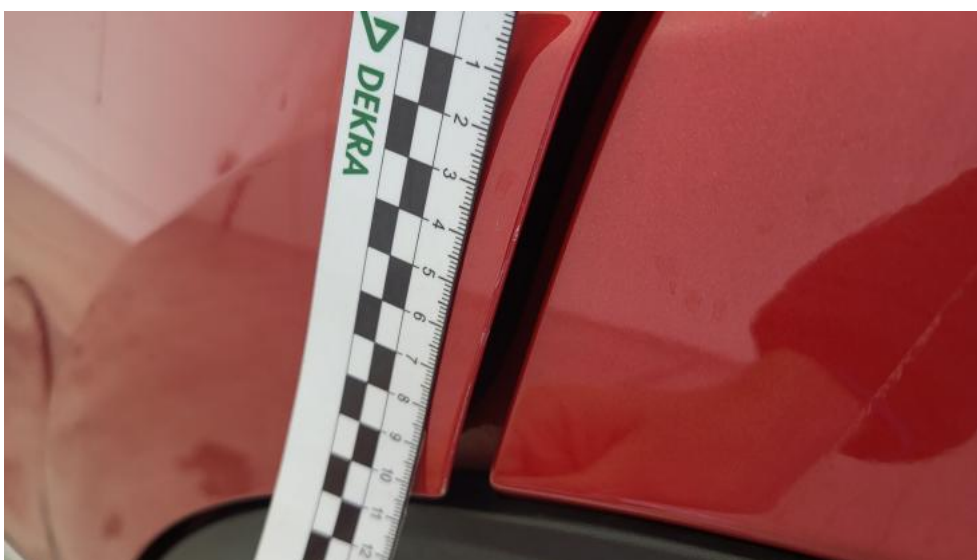
**Fot. 54.**

Drzwi tylne L - Rysa/odprysk 1

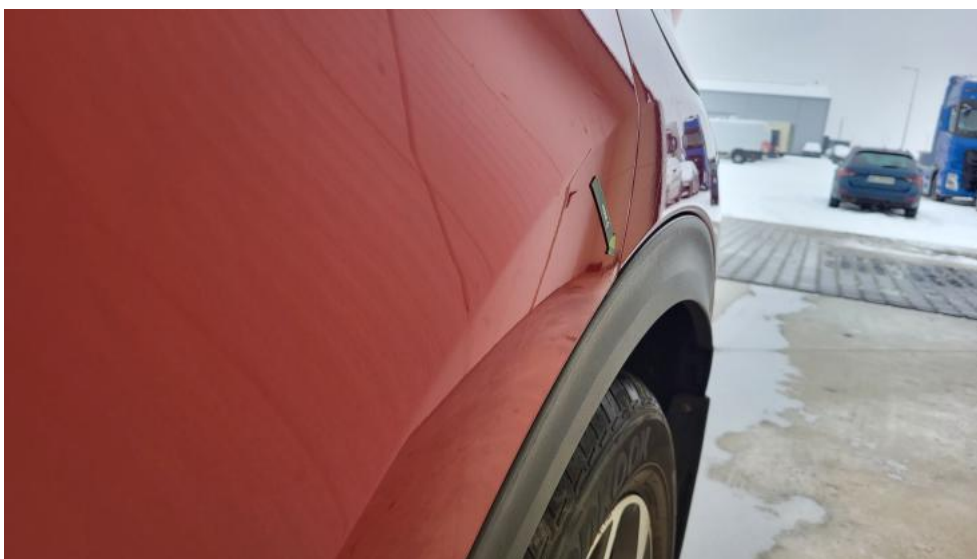
**Fot. 55.**

Drzwi tylne L - Wgniecenie/odkształcenie 1

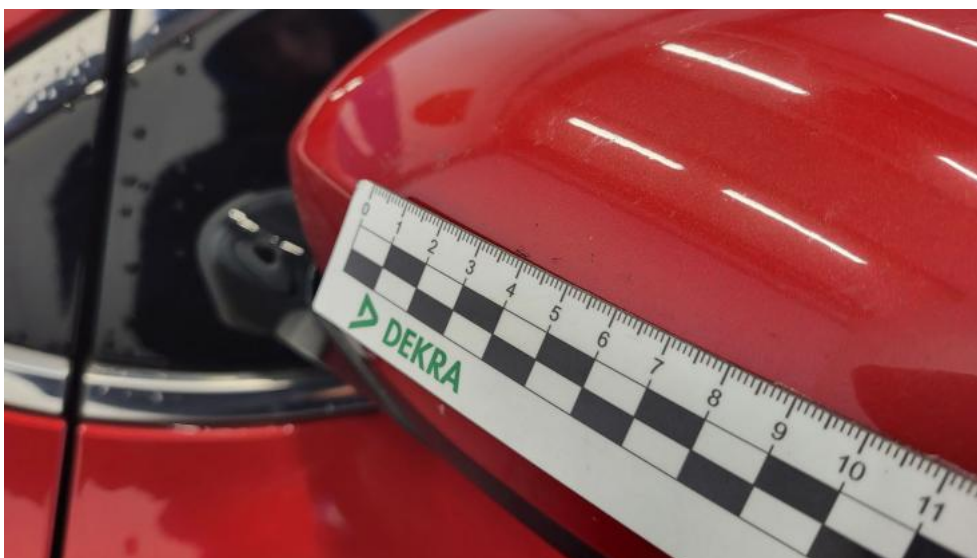
**Fot. 56.**

Lusterko zew L - Rysa/odprysk 1

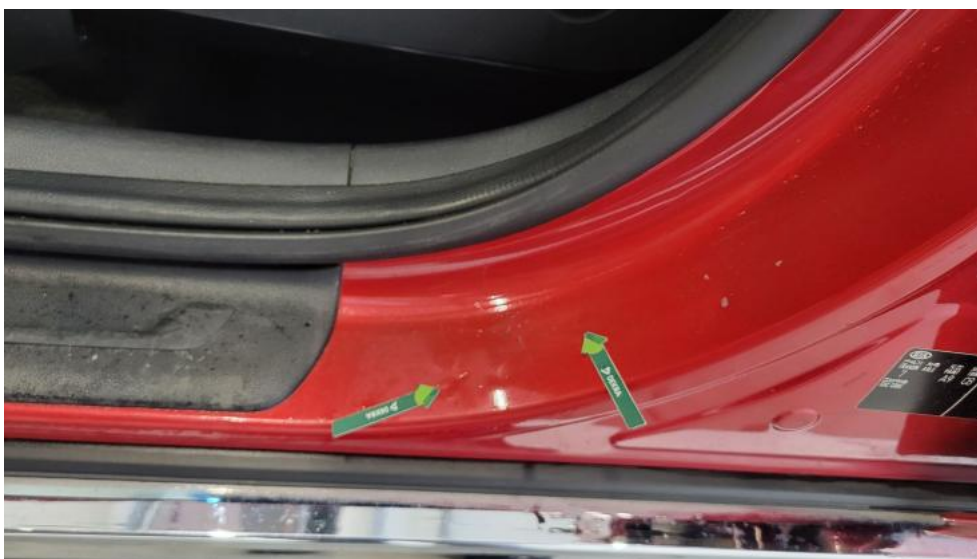
**Fot. 57.**

Próg L - Wgniecenie/odkształcenie 1

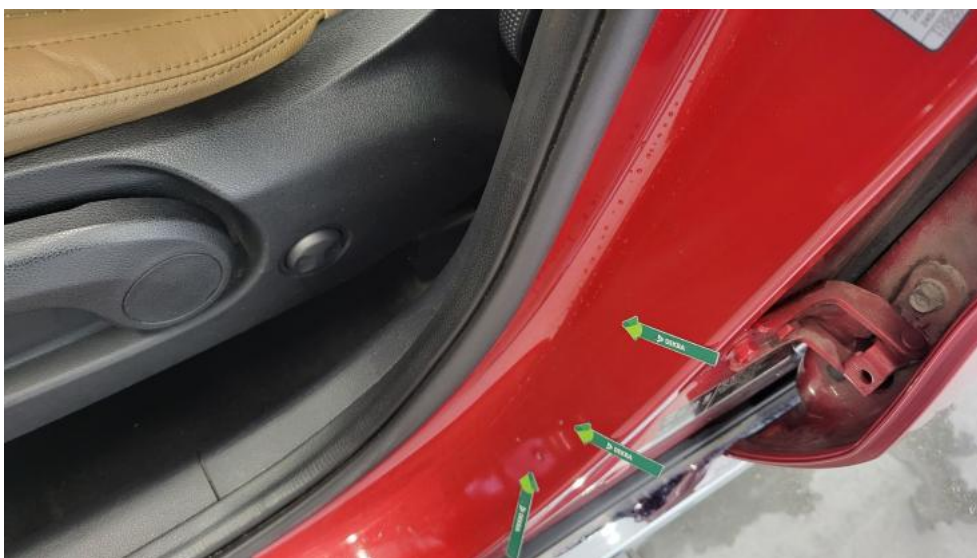
**Fot. 58.**

Słupek środkowy L - Wgniecenie/odkształcenie 1

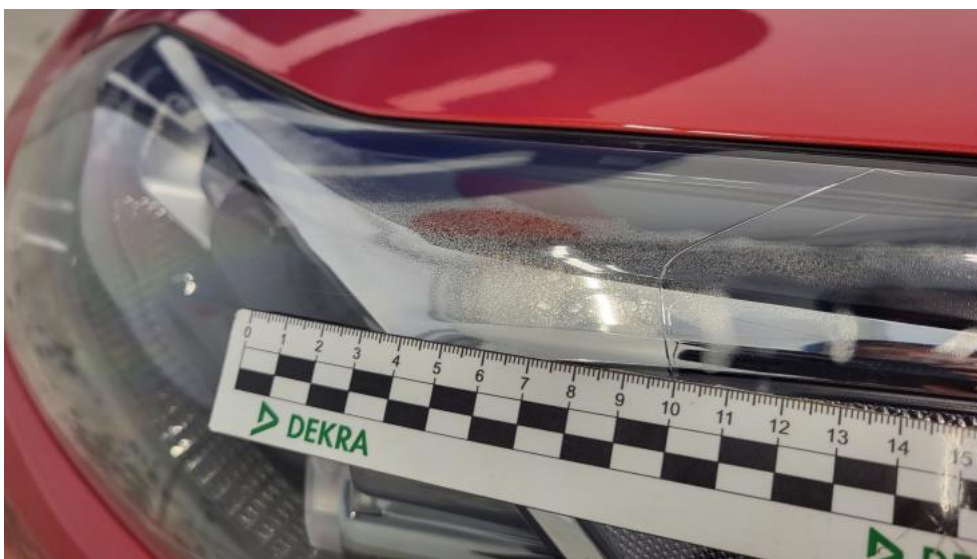
**Fot. 59.**  
Reflektor L - Inne 1

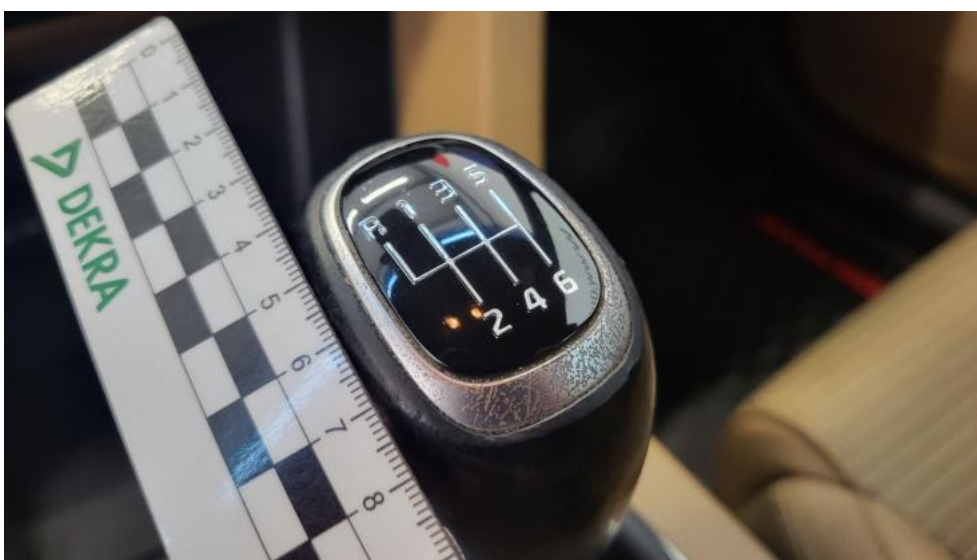
**Fot. 60.**  
Gałka dźwigni zmiany biegów - Rysa/odprysk 1

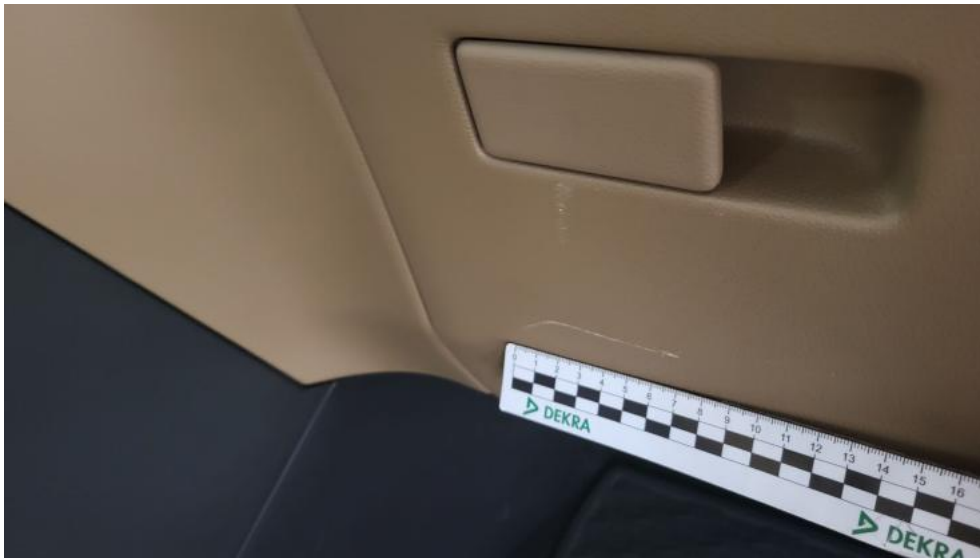
**Fot. 61.**

Pokrywa schowka deski rozdzielczej - Rysa/odprysk 1

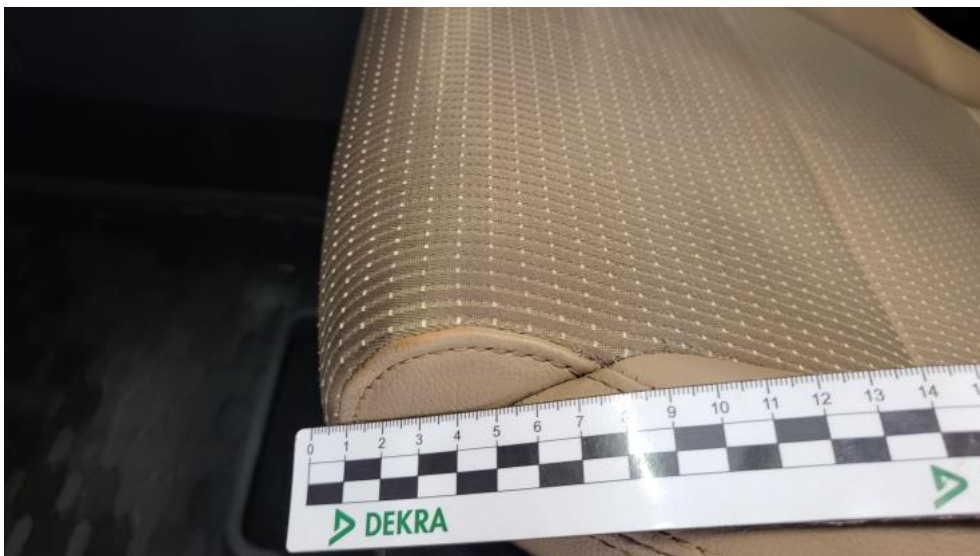
**Fot. 62.**

Fotel prz. lew. - Inne 1

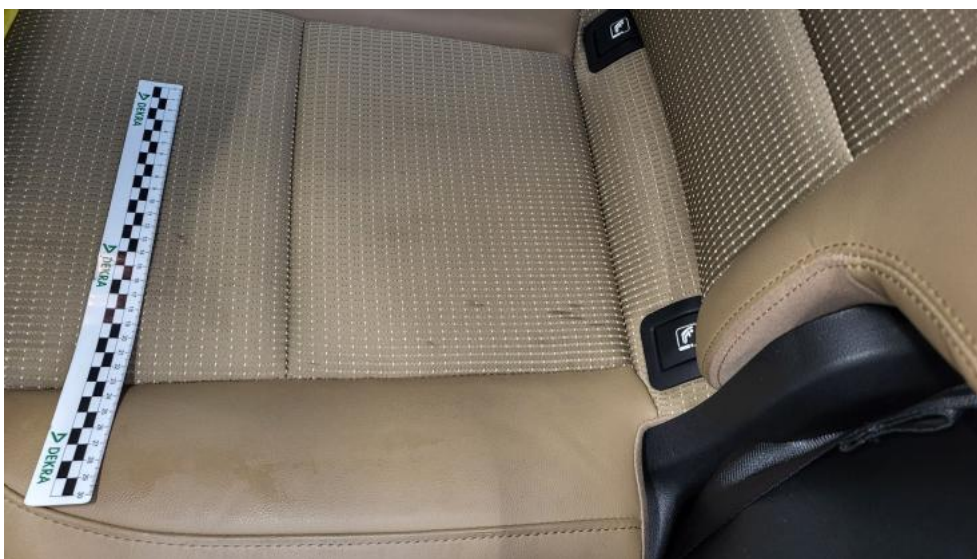
**Fot. 63.**  
Kanapa tyl. - Inne 1

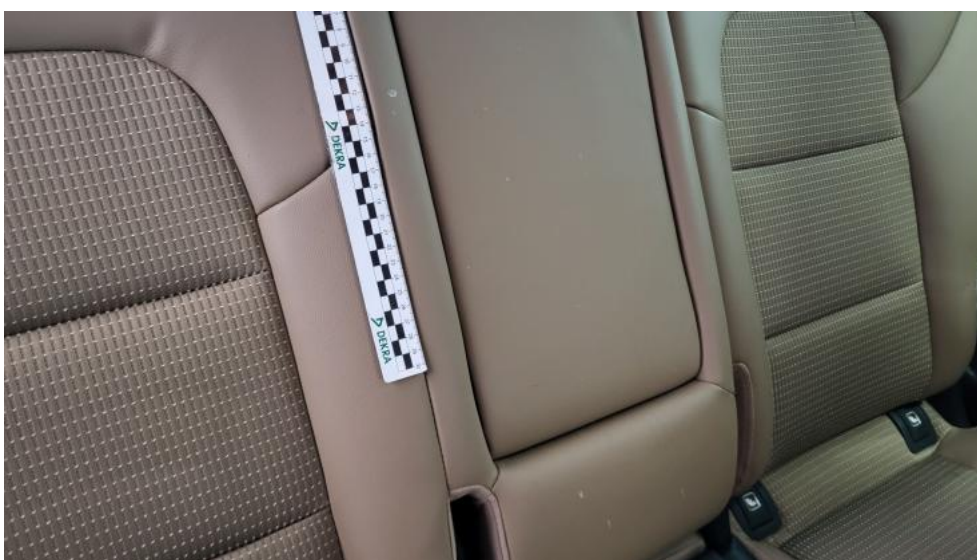
**Fot. 64.**  
Kanapa tyl. - Inne 2

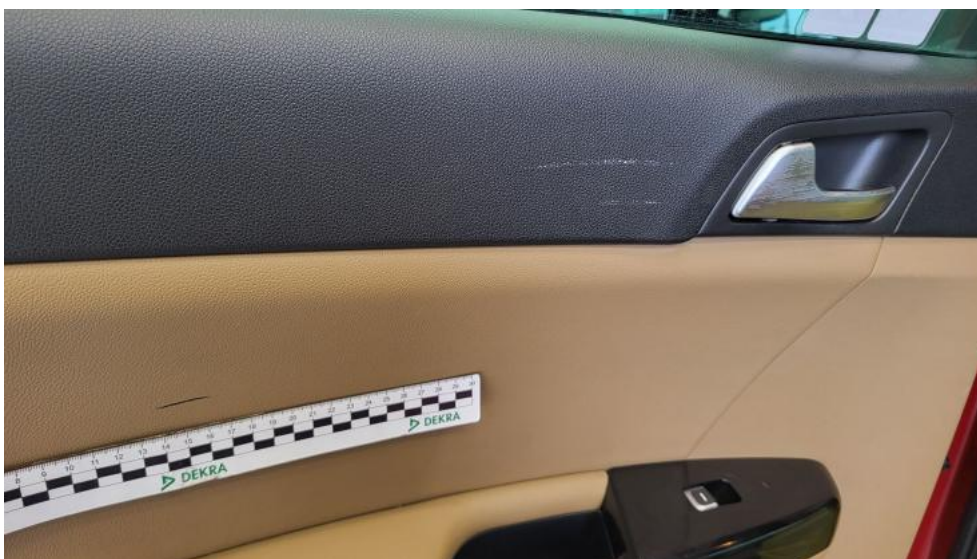
**Fot. 65.**

Tapicerka drzwi tylnych L - Inne 1

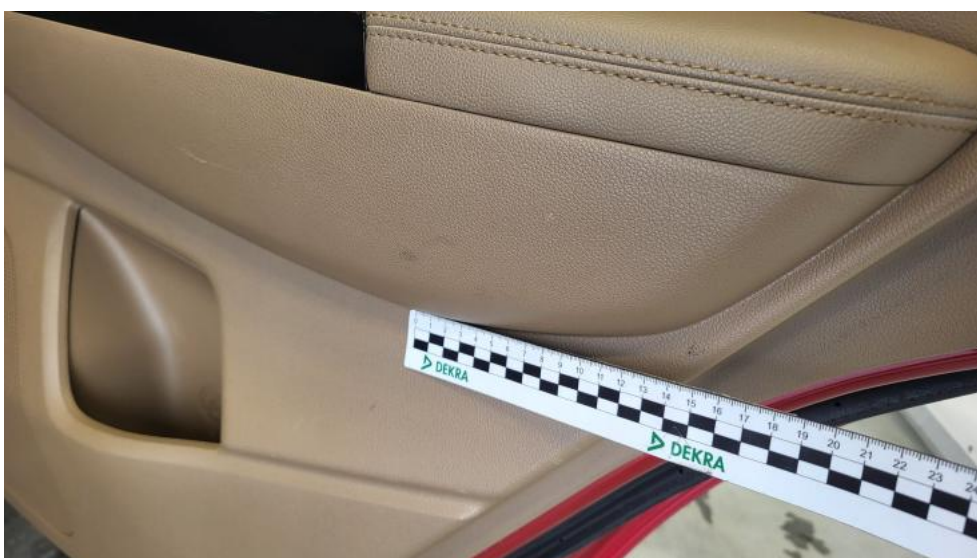
**Fot. 66.**

Tapicerka drzwi tylnych P - Inne 1

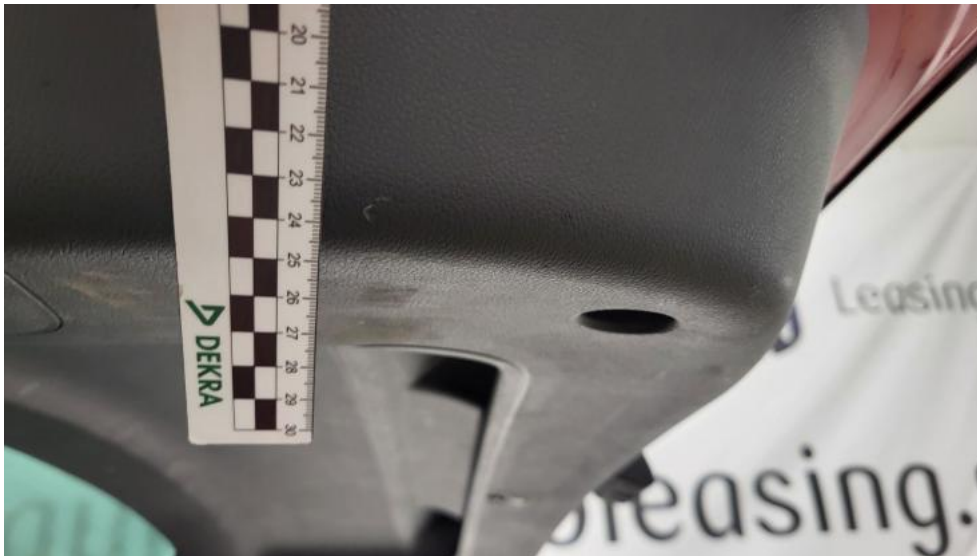
**Fot. 67.**

Wykładzina pokrywy tylnej - Rysa/odprysk 1

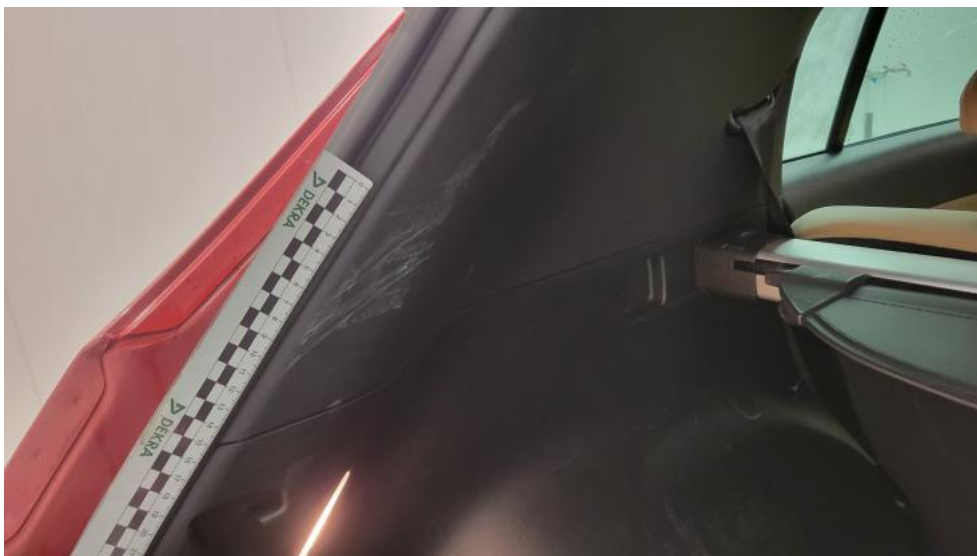
**Fot. 68.**

Wykładzina przestrzeni bagażowej - Rysa/odprysk 1

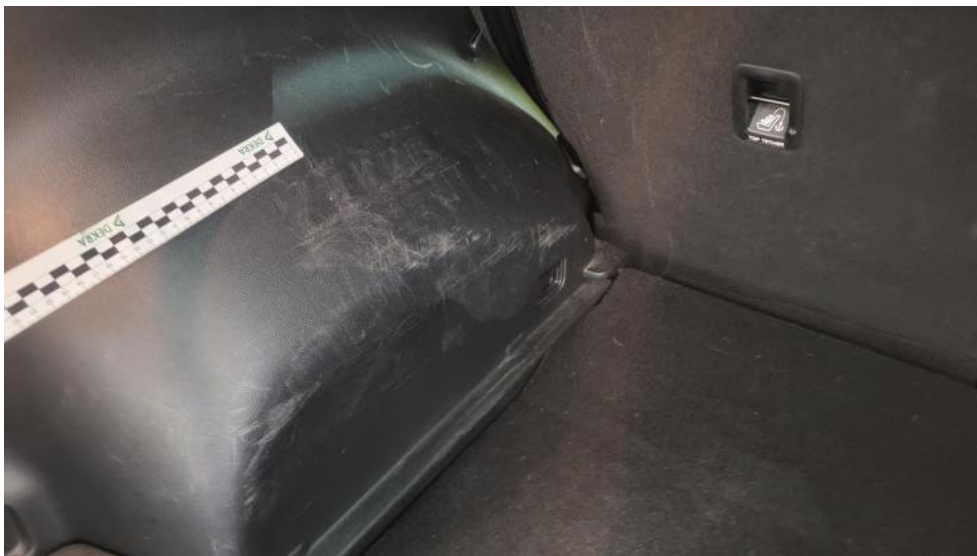
**Fot. 69.**

Wykładzina przestrzeni bagażowej - Rysa/odprysk 2
