Nr zlecenia DEKRA: PKOL(W)/LODZ/12684/25/02/19
Nr zlecenia/szkody: 20/050074
Data zlecenia: 19-02-2025

Grupa obiektów (Eurotax)	samochody osobowe
Kod EC (Eurotax)	0116850
Producent	JAGUAR
Model	XF 15-20
Typ/wersja	XF 2.0 i4D R-Sport aut
Rodzaj nadwozia	sedan
Liczba drzwi/liczba miejsc	4/5
Masa własna [kg]	1734
Dopuszczalna masa całkowita [kg]	2250
Rozstaw osi 1/2	2960
Rodzaj silnika	z zapłonem samoczynnym
Układ oczyszczana spalin	DPF
Pojemność silnika [ccm]	1999
Moc silnika [KM/kW]	180/132
Skrzynia biegów	automatyczna 8-biegowa
Nr rejestracyjny	WZ417GA
VIN	SAJBB4BN3KCY75904
Data 1. rejestracji	14-03-2019
Data nast. bad. techn.	04-01-2026
Rok produkcji	2019
Stan licznika [km]	100 651 (odczytany)
Kolor nadwozia/rodzaj powłoki	czarny/METALIK

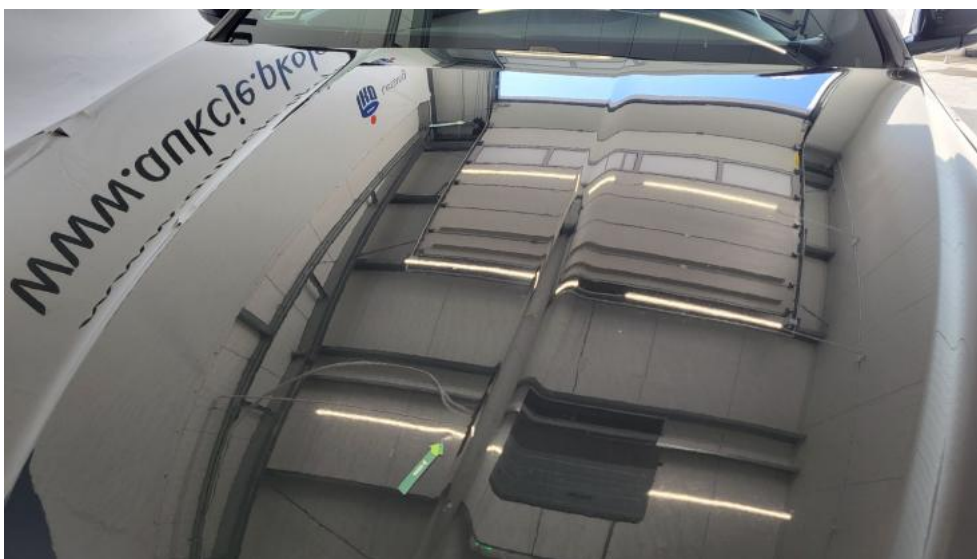
Fot. 37.
Pokrywa komory silnika - Wgniecenie/odkształcenie 1

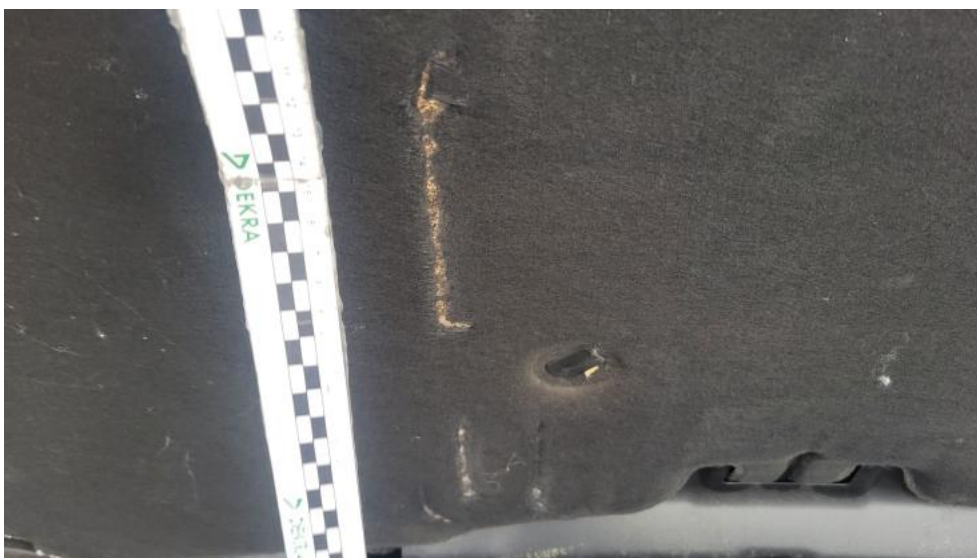
Fot. 38.
Wykładzina pokrywy komory silnika - Inne 1

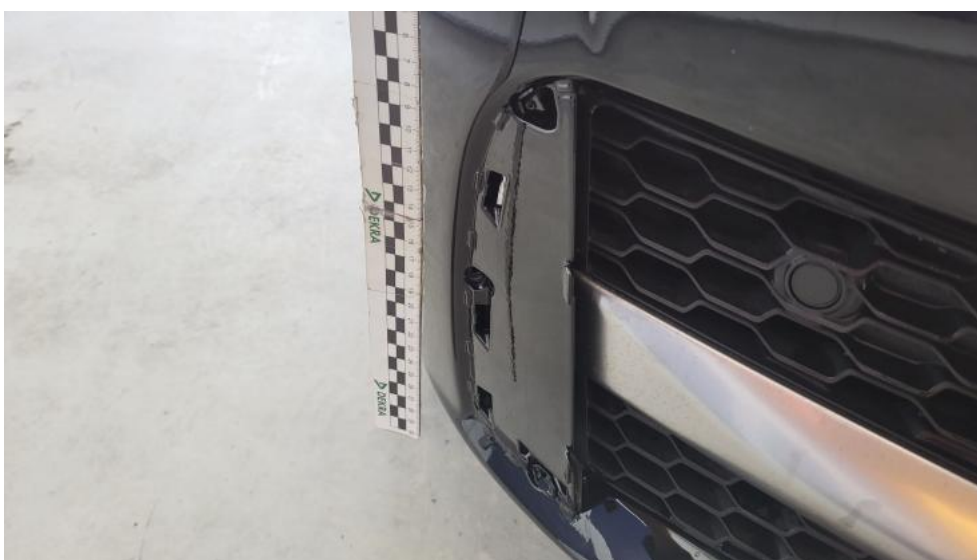
Fot. 40.
Zderzak - Inne 1

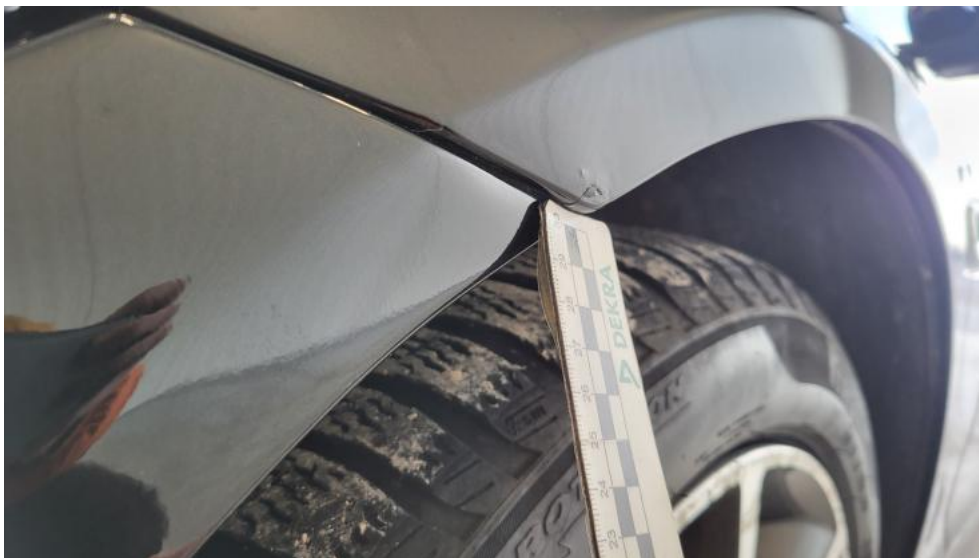
Fot. 41.
Zderzak - Inne 2

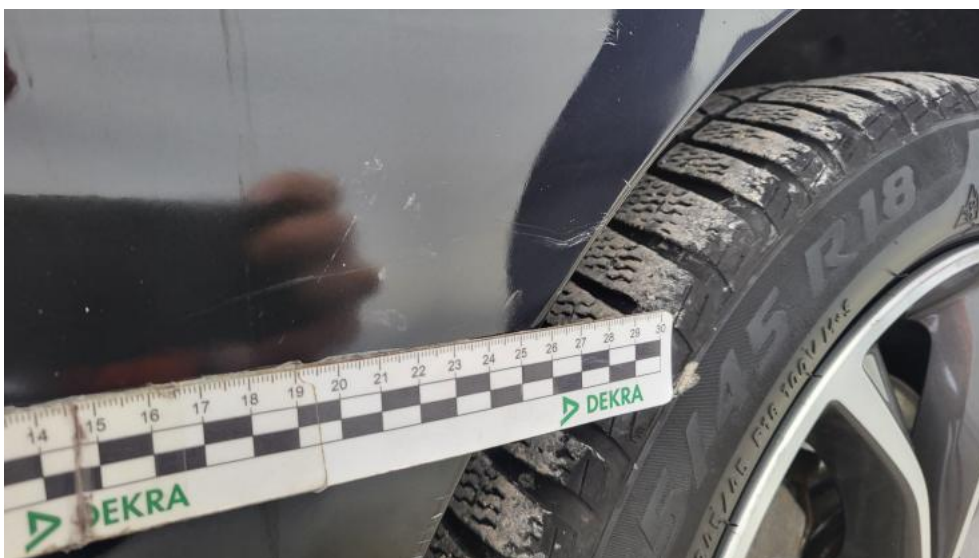
Fot. 42.
Błotnik przedni P - Rysa/odprysk 1

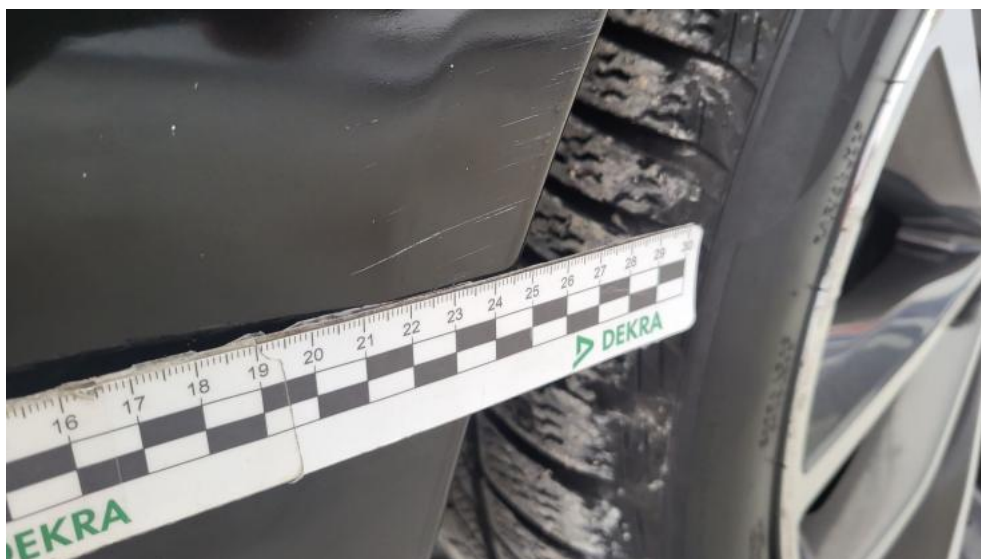
Fot. 43.
Błotnik przedni P - Rysa/odprysk 2

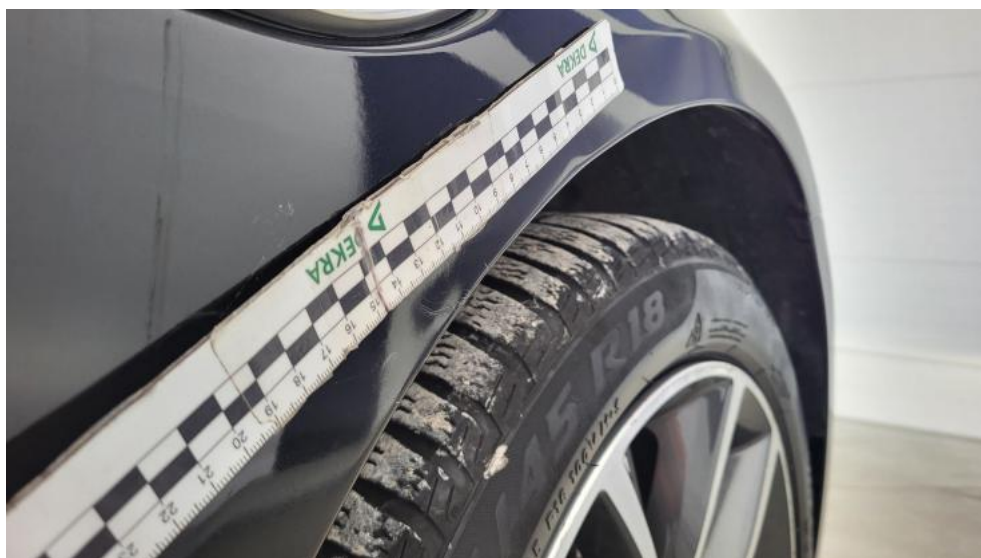
Fot. 44.
Błotnik przedni P - Wgniecenie/odkształcenie 1

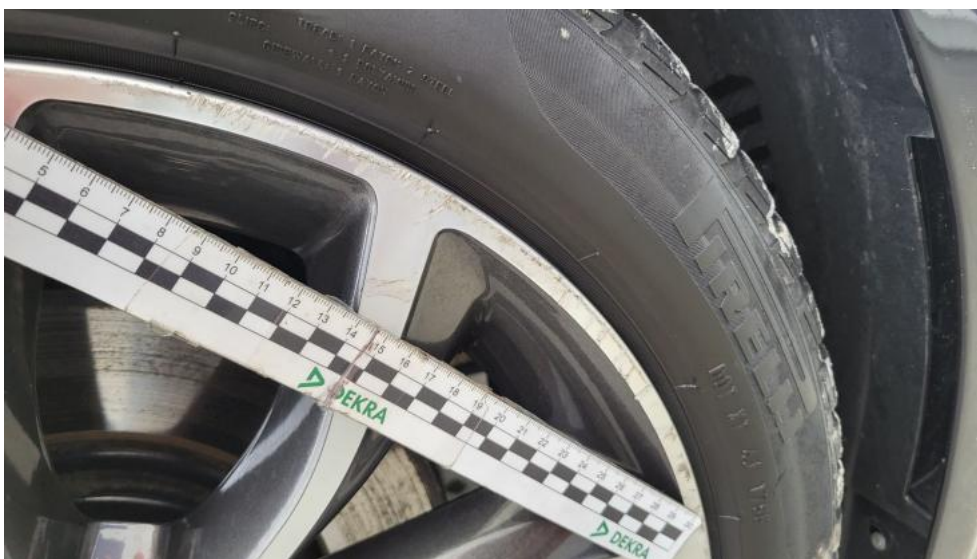
Fot. 45.
Felga aluminiowa przednia P - Rysa/odprysk 1

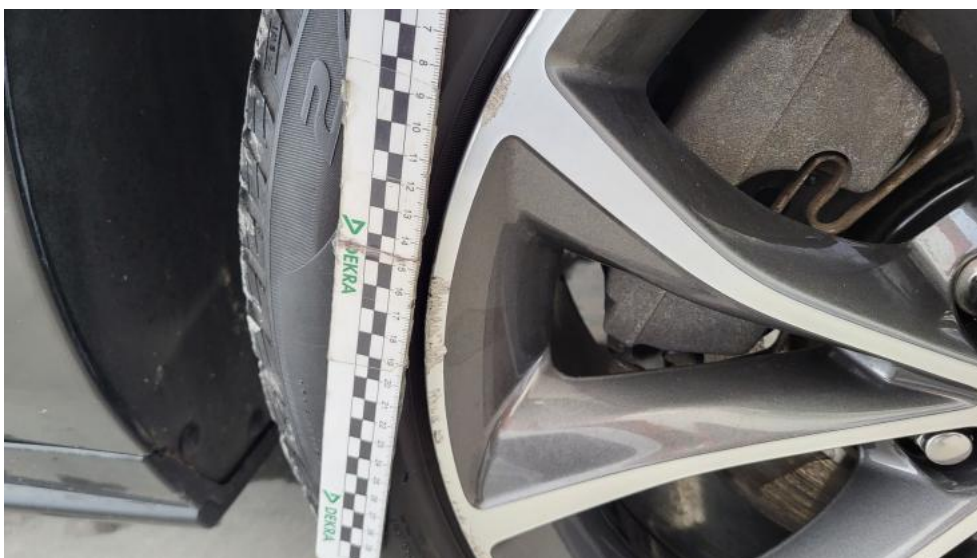
Fot. 46.
Felga aluminiowa przednia P - Rysa/odprysk 2

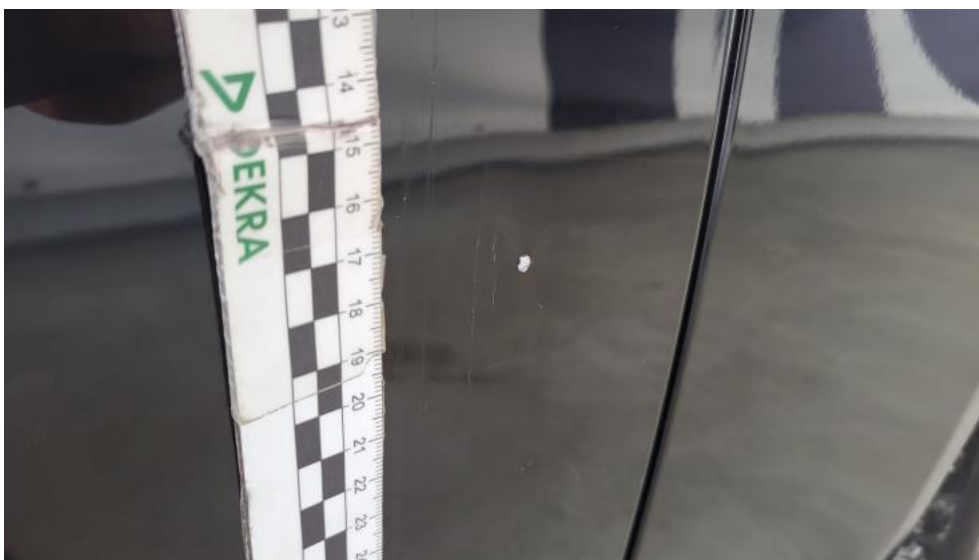
Fot. 48.
Drzwi przednie P - Rysa/odprysk 1

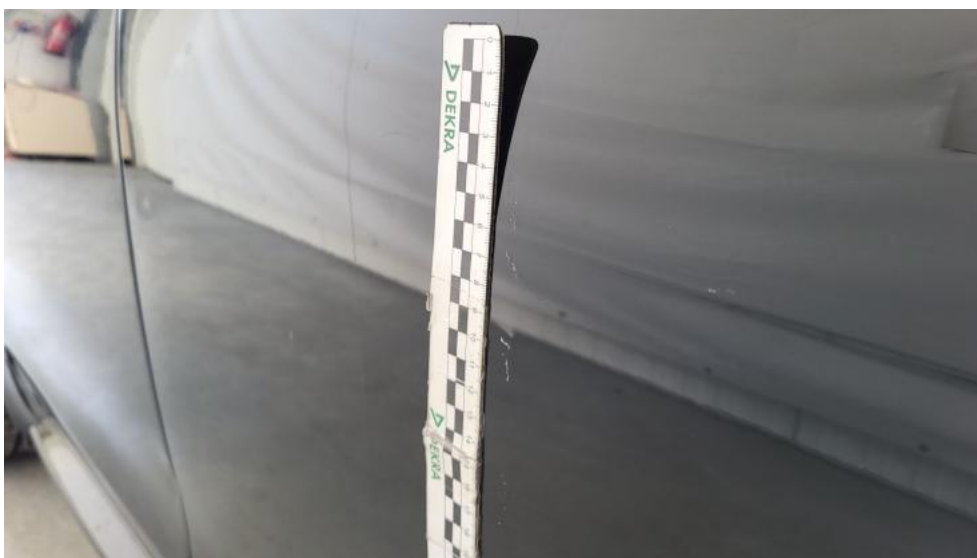
Fot. 50.
Drzwi przednie P() - Rysa/odprysk 3

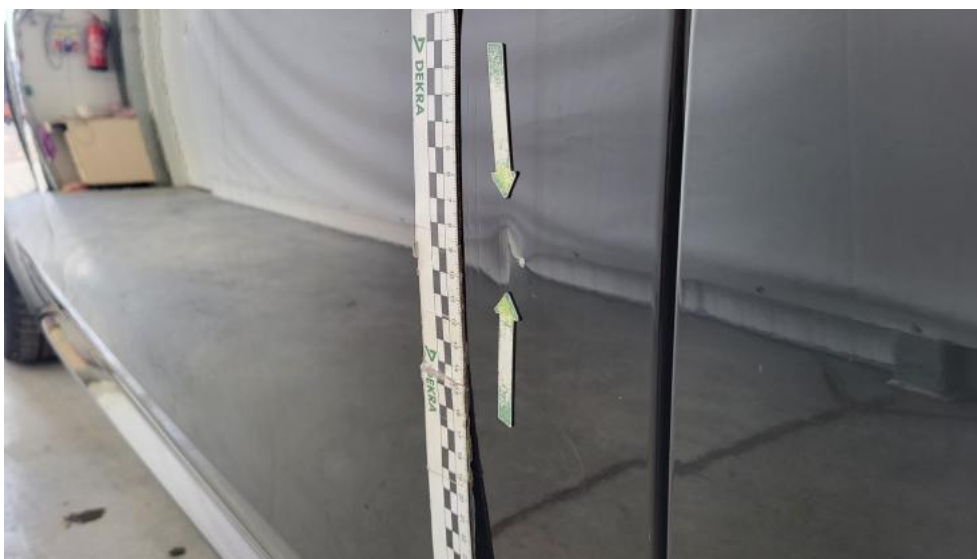
Fot. 51.
Drzwi przednie P - Wgniecenie/odkształcenie 1

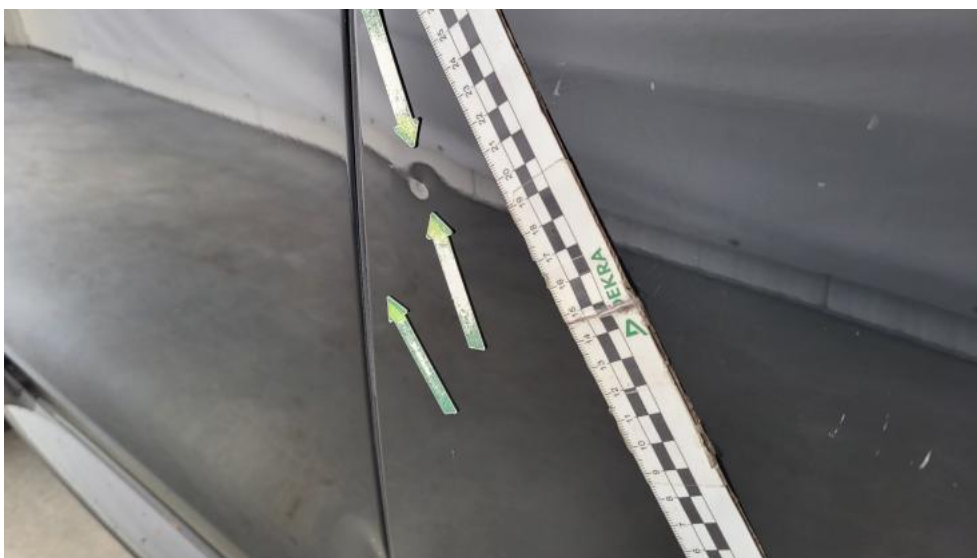
Fot. 52.
Drzwi przednie P - Wgniecenie/odkształcenie 2

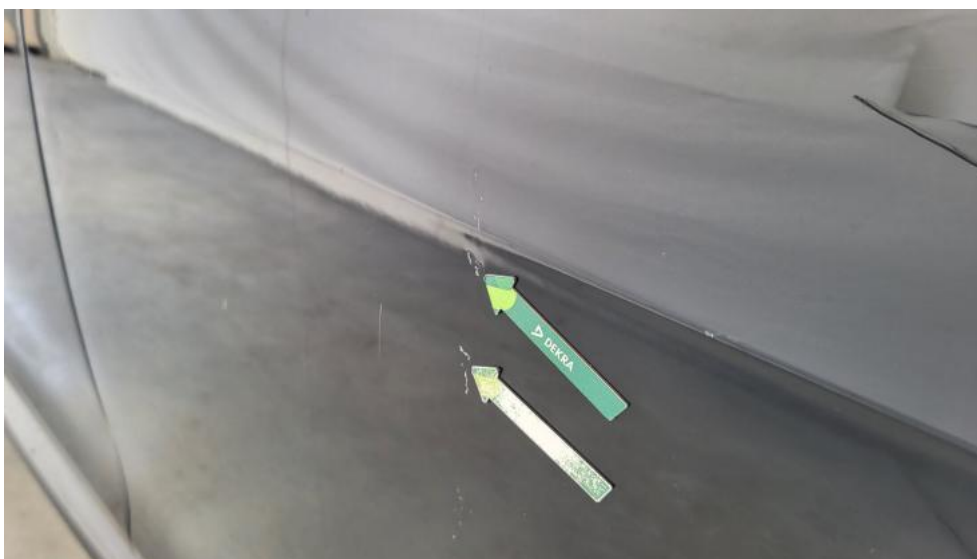
Fot. 53.
Drzwi przednie P() - Wgniecenie/odkształcenie 3

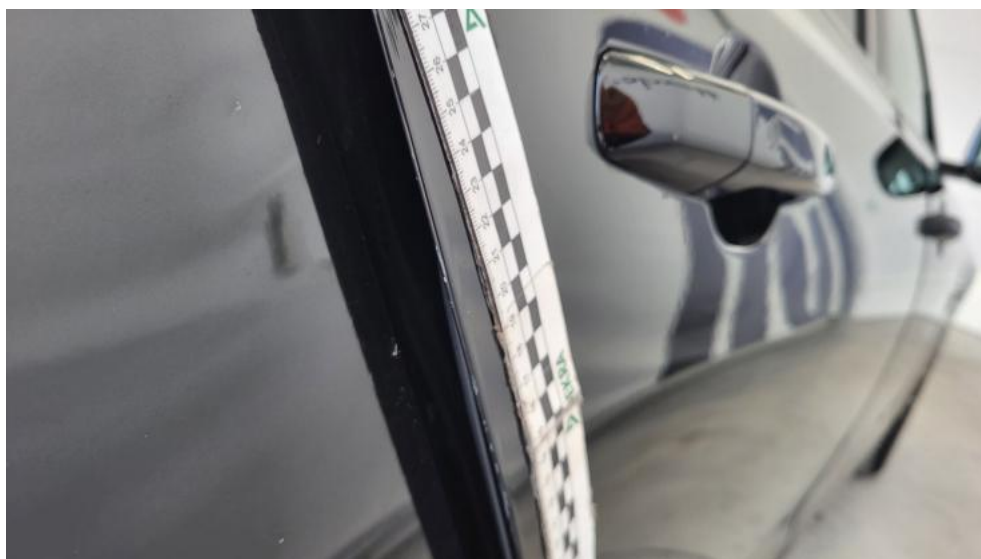
Fot. 55.

Drzwi tylne P - Rysa/odprysk 2

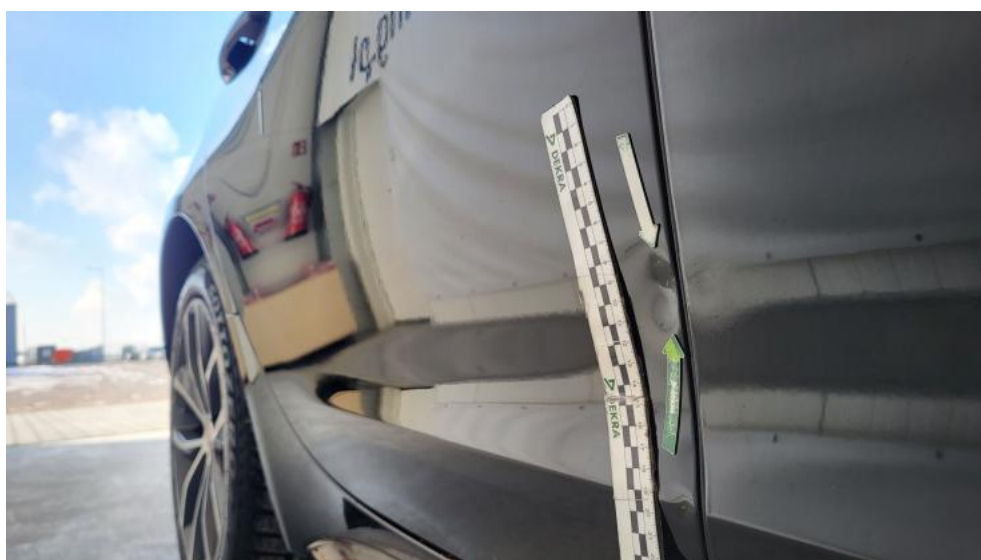
Fot. 56.

Drzwi tylne P - Wgniecenie/odkształcenie 1

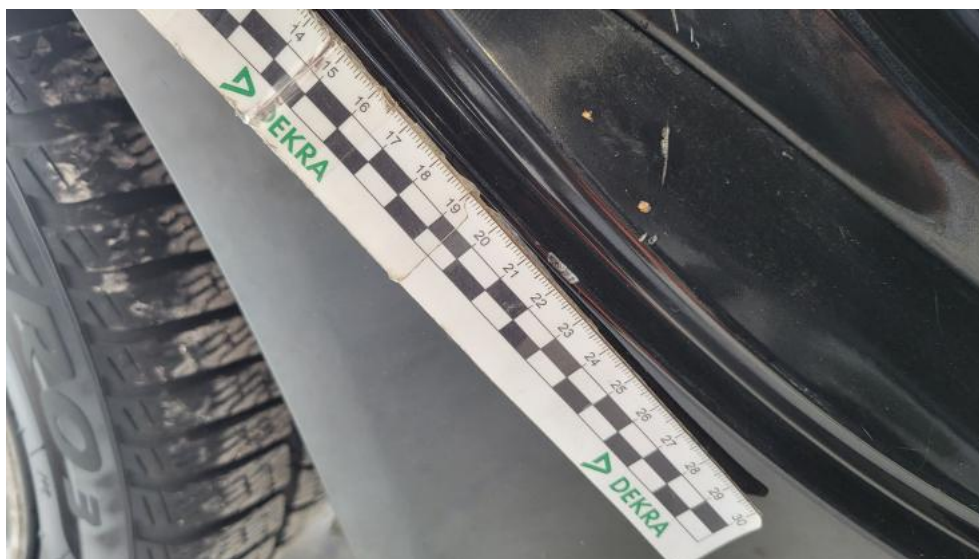
Fot. 59.
Próg P - Rysa/odprysk 1

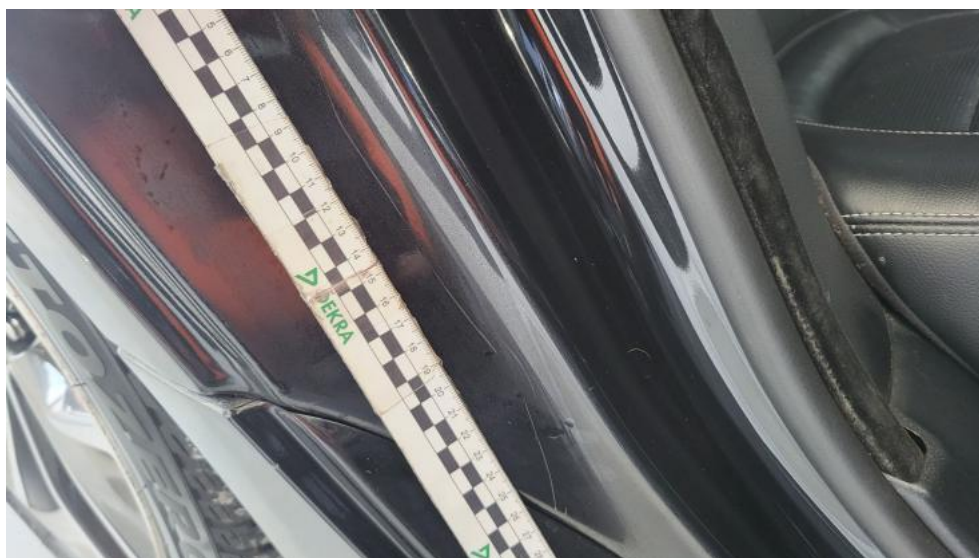
Fot. 60.
Błotnik tylny P / Ściana boczna P - Rysa/odprysk 1

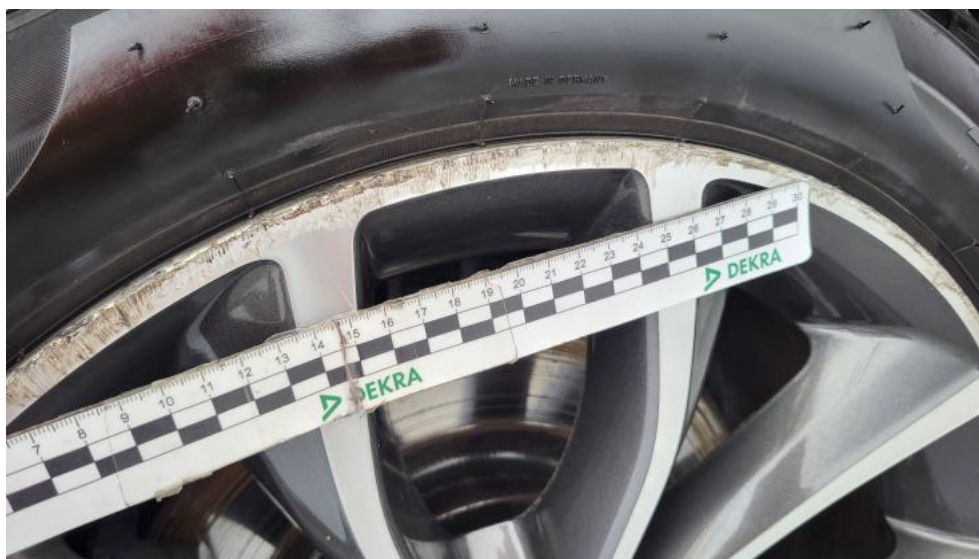
Fot. 63.
Felga aluminiowa tylna P - Rysa/odprysk 1

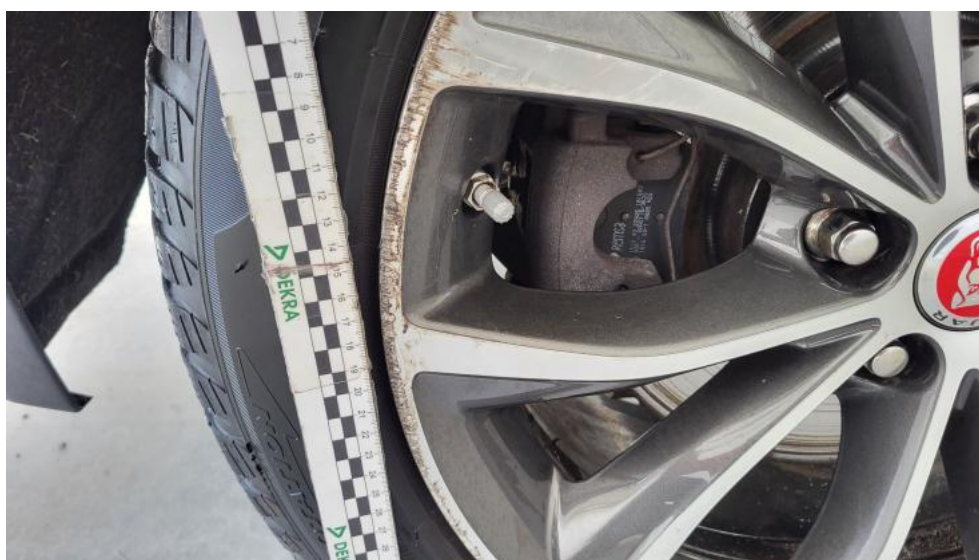
Fot. 64.
Felga aluminiowa tylna P - Rysa/odprysk 2

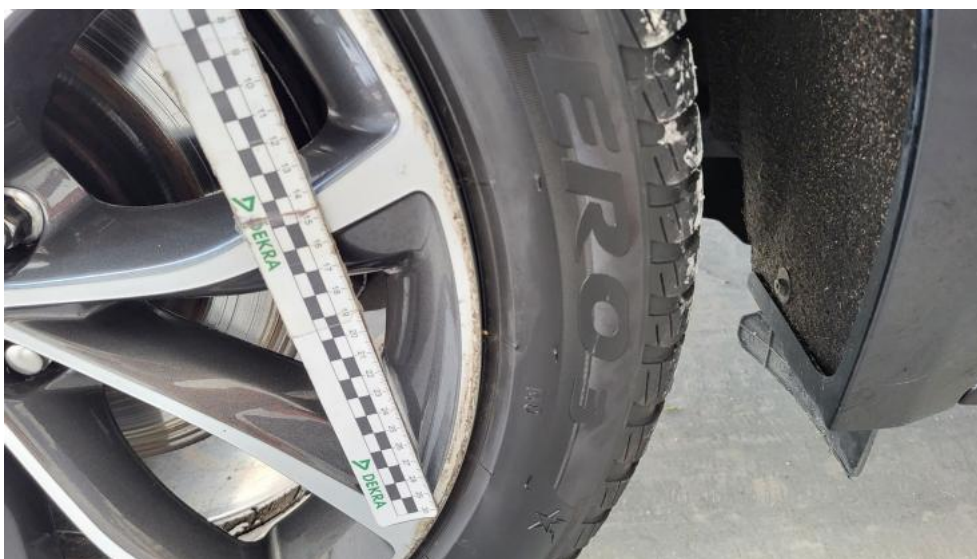
Fot. 65.
Felga aluminiowa tylna P() - Rysa/odprysk 3

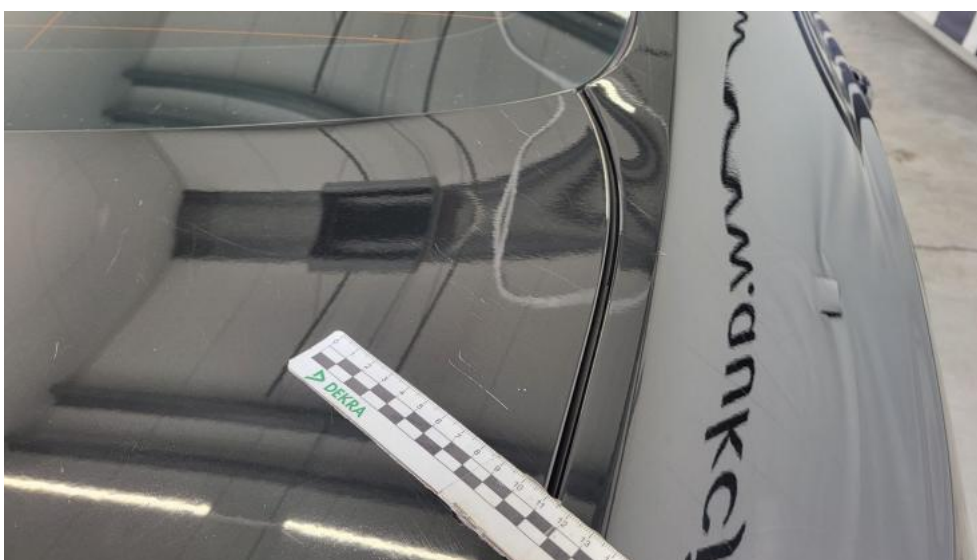
Fot. 66.
Pokrywy bagażnika - Rysa/odprysk 1

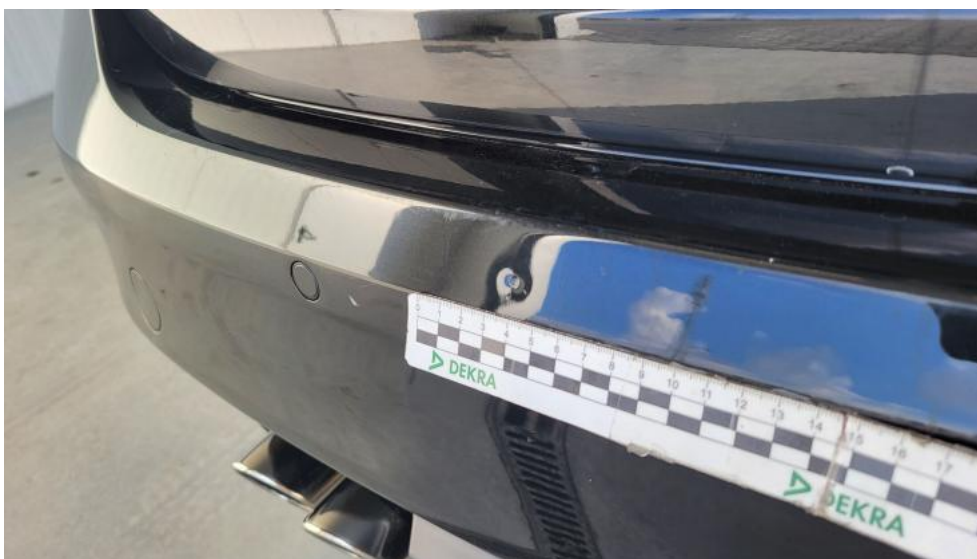
Fot. 69.
Zderzak tylny - Wgniecenie/odkształcenie 1

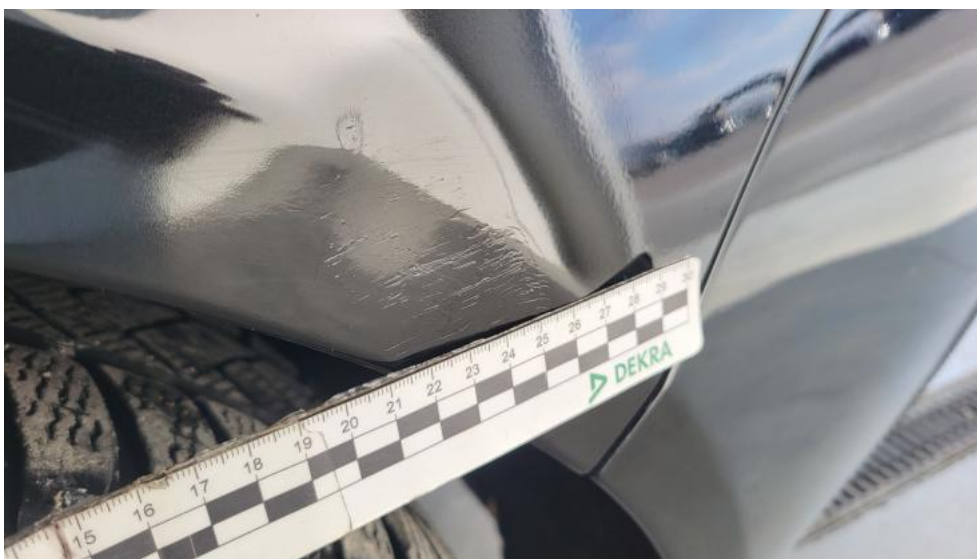
Fot. 71.
Błotnik tylny L / Ściana boczna L - Rysa/odprysk 2

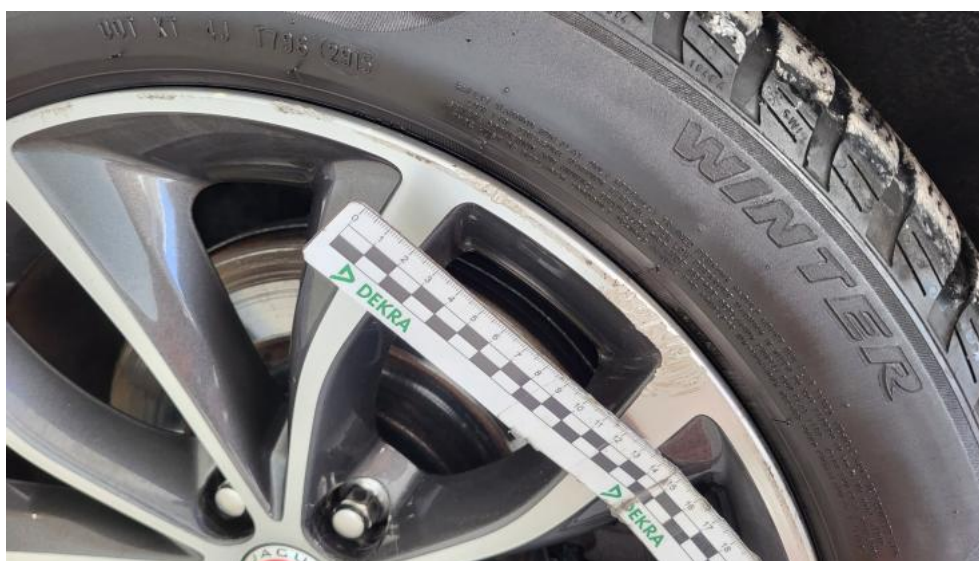
Fot. 75.
Felga aluminiowa tylna L - Rysa/odprysk 1

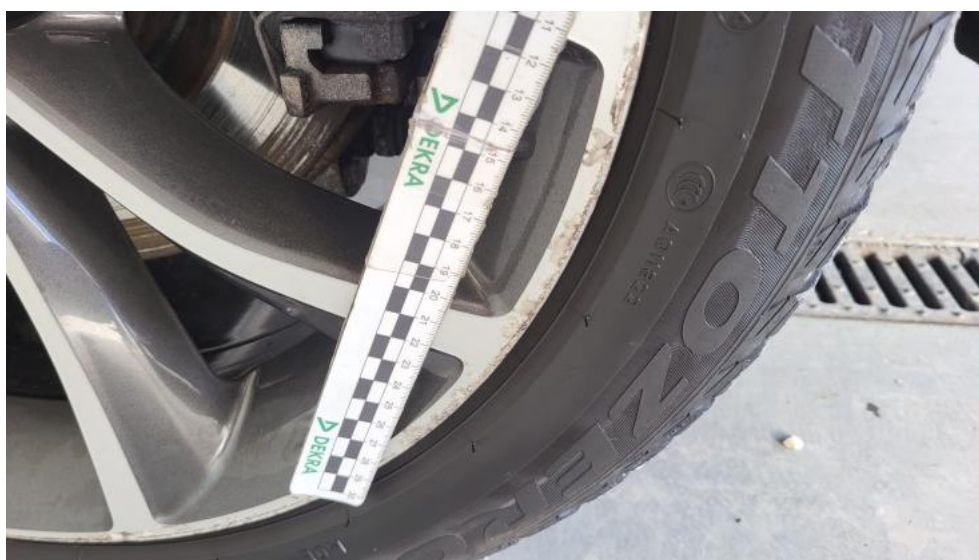
Fot. 76.
Felga aluminiowa tylna L - Rysa/odprysk 2

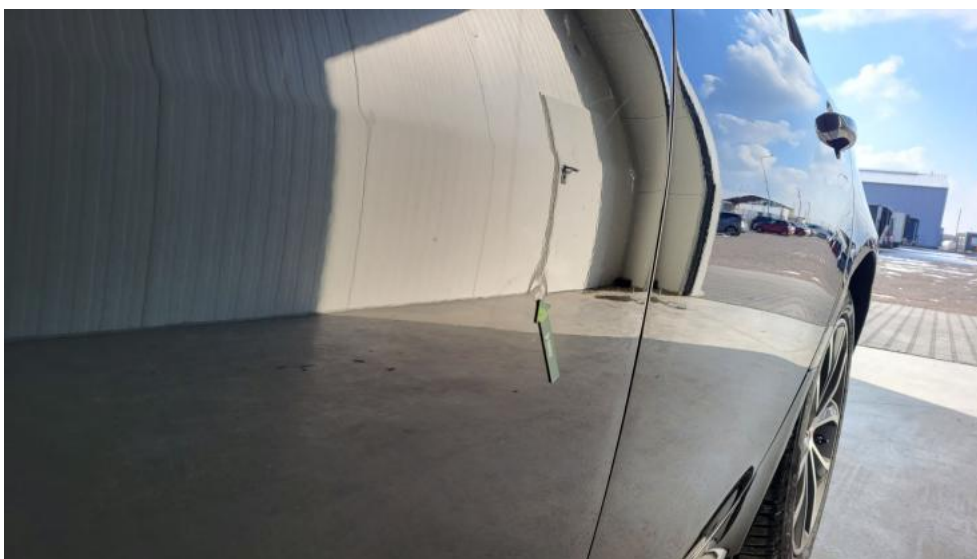
Fot. 79.
Drzwi przed L - Wgniecenie/odkształcenie 1

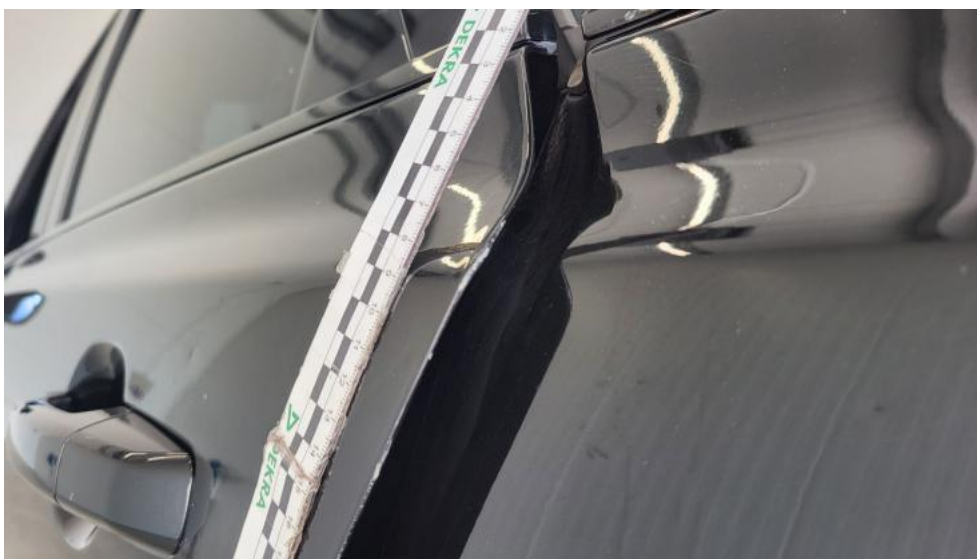
Fot. 81.
Drzwi tylne L - Rysa/odprysk 2

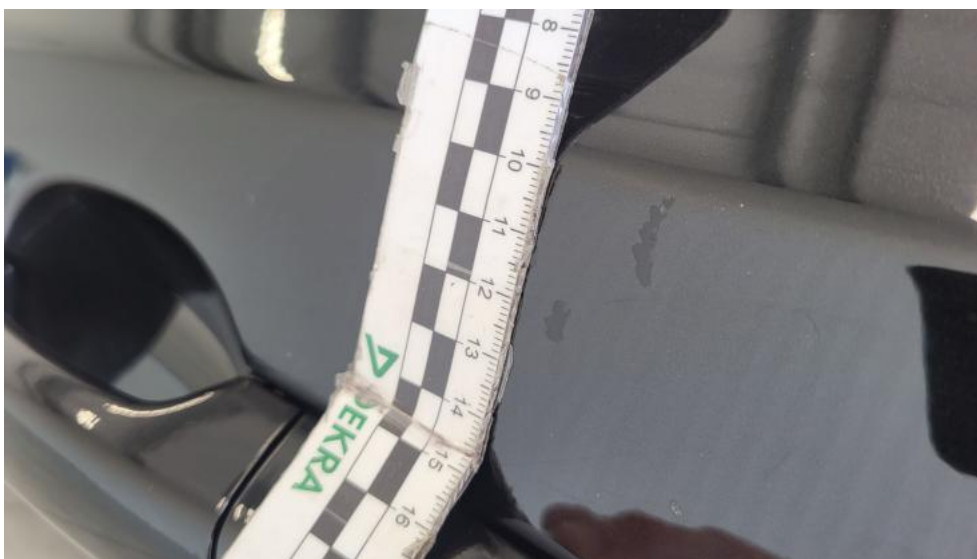
Fot. 83.
Drzwi tylne L - Inne 1

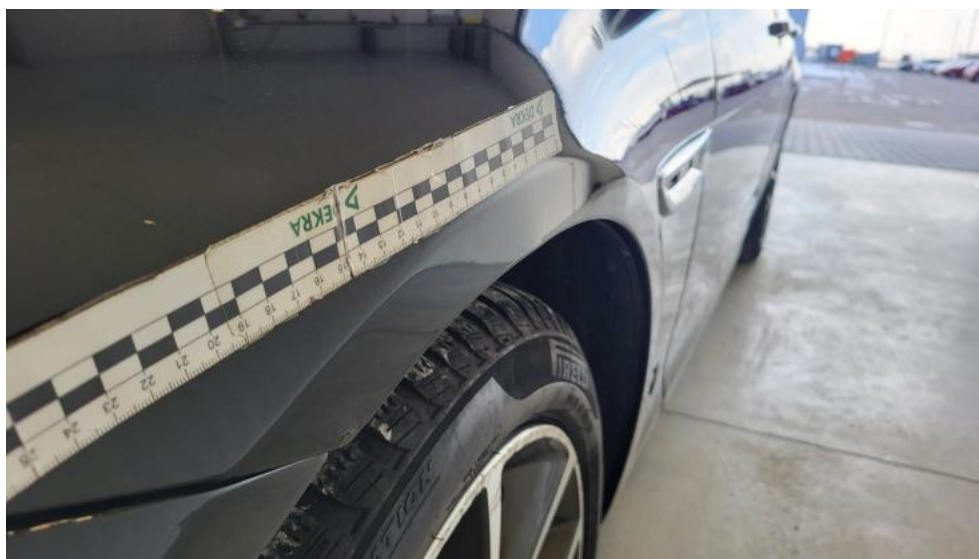
Fot. 85.
Błotnik przedni L - Wgniecenie/odkształcenie 1

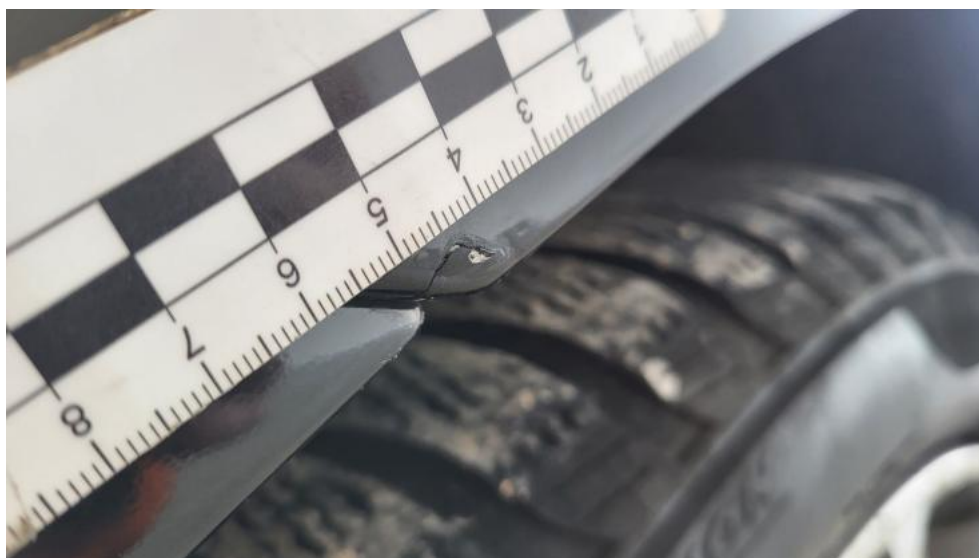
Fot. 86.
Błotnik przedni L - Pęknięcie/rozerwanie 1

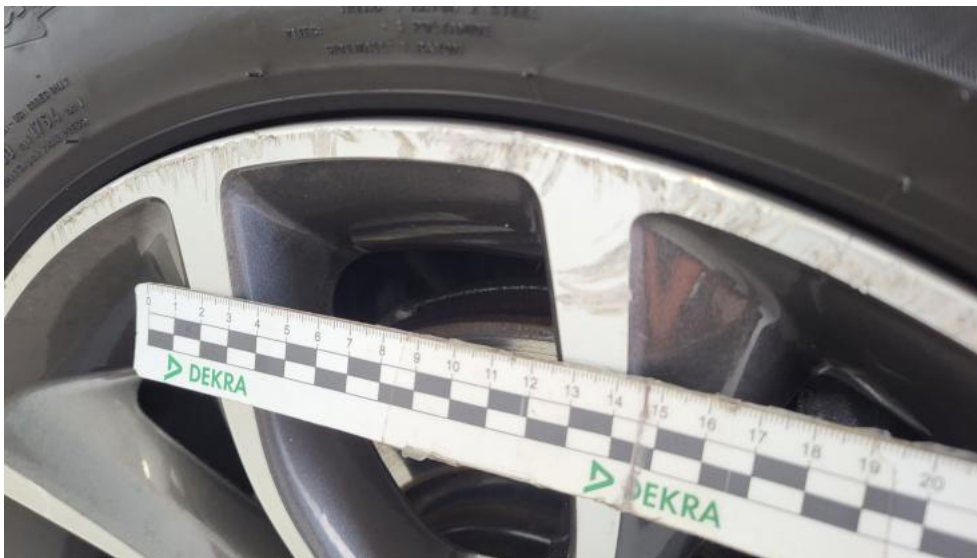
Fot. 87.
Felga Aluminiowa przednia L - Rysa/odprysk 1

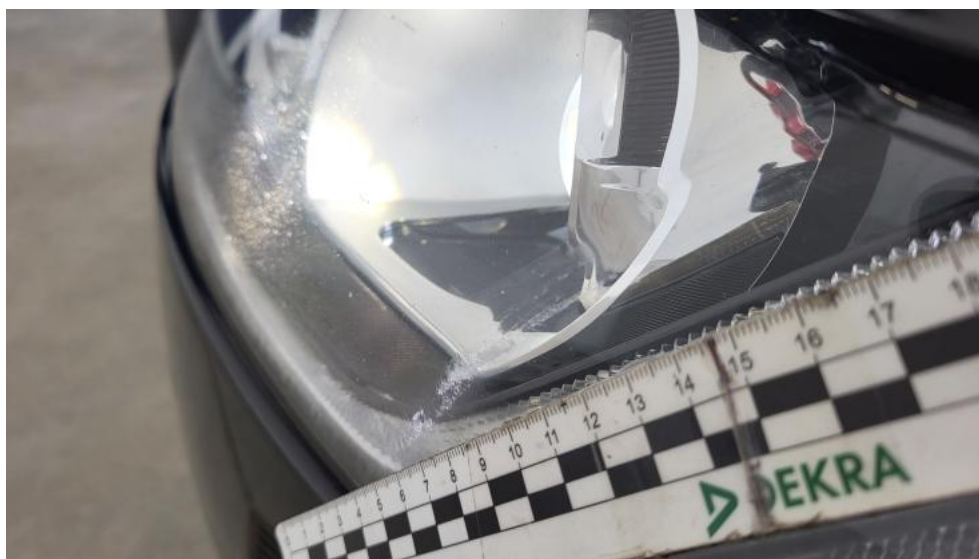
Fot. 89.
Reflektor L - Rysa/odprysk 1

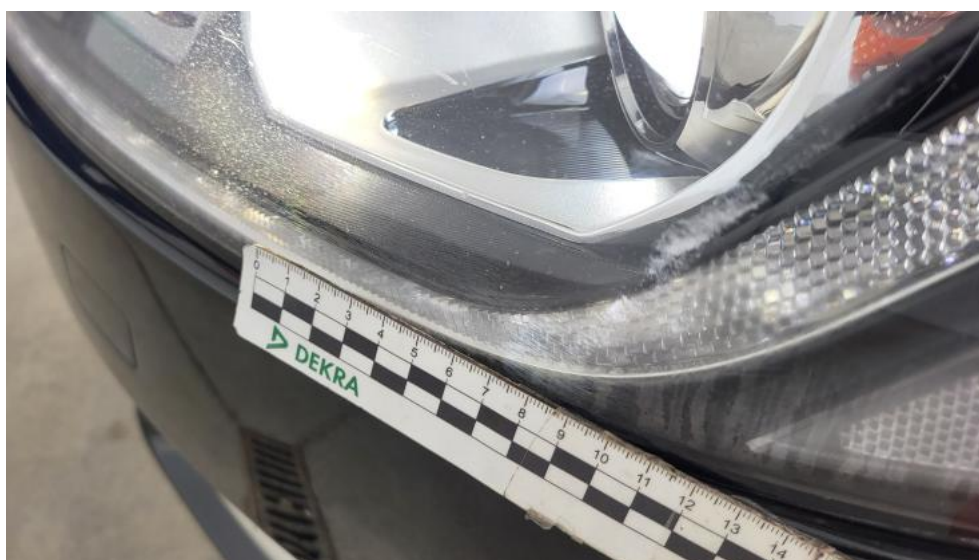
Fot. 90.
Reflektor L - Rysa/odprysk 2

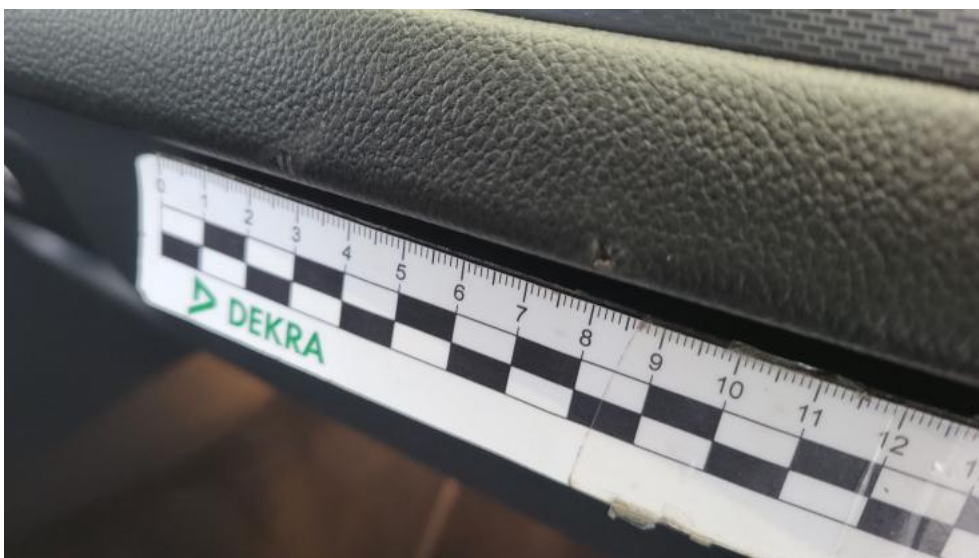
Fot. 92.
Deska rozdzielcza - Pęknięcie/rozerwanie 1

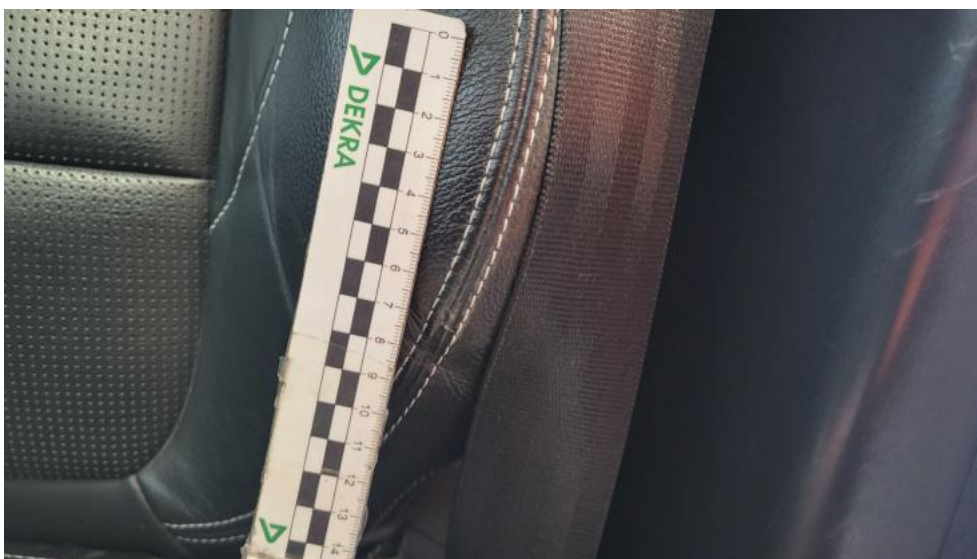
Fot. 93.

Fotel prz. lew. - Rysa/odprysk 1

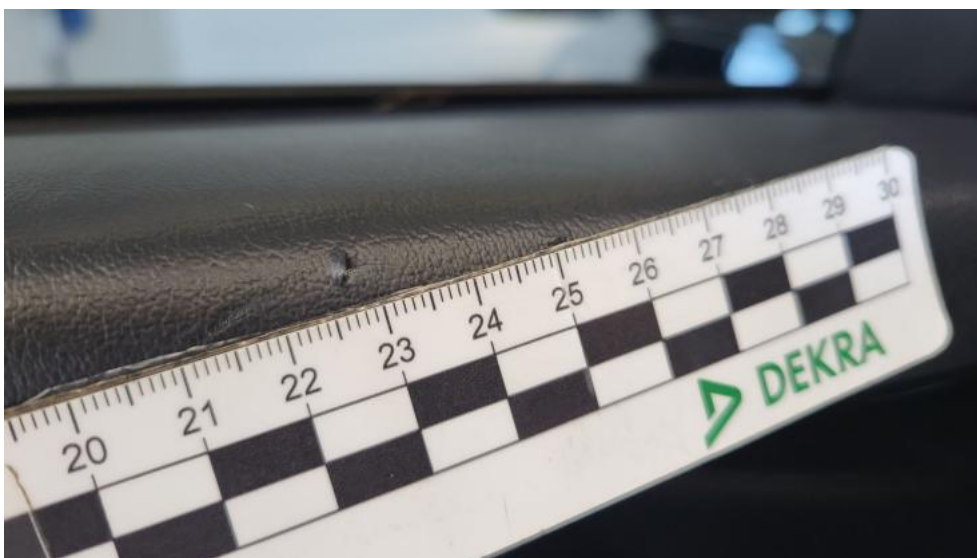
Fot. 94.

Tapicerka drzwi tylnych L - Pęknięcie/rozerwanie 1

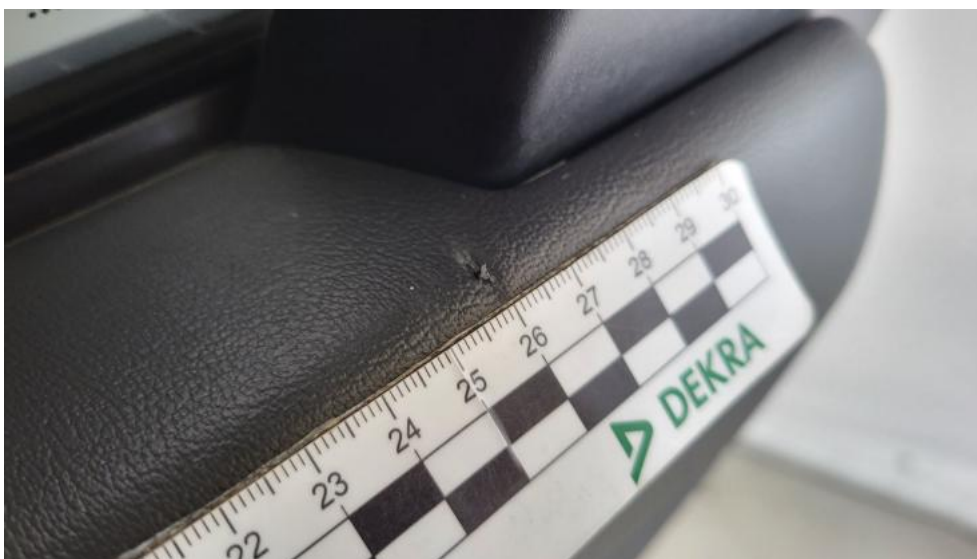
Fot. 95.
Tapicerka drzwi tylnych P - Pęknięcie/rozerwanie 1

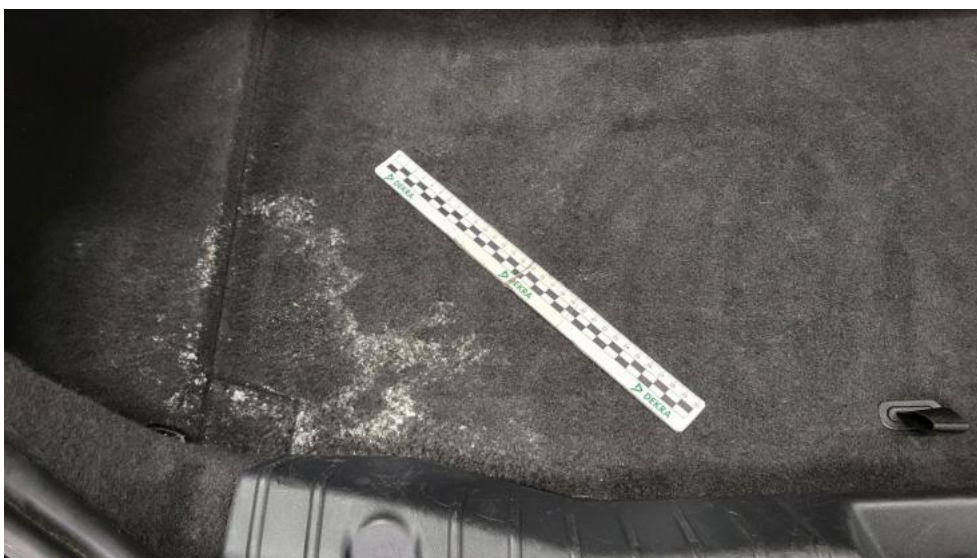
Fot. 96.
Wykładzina podłogi bagażnika - Inne 1
