DEKRA's commission No. : PKOL(W)/LODZ/14992/25/02/27  
commission/ damage No. : 23/031858  
Date of commission: 27-02-2025

**Vehicle data**

Measurement of thickness of the vehicle lacquer coating

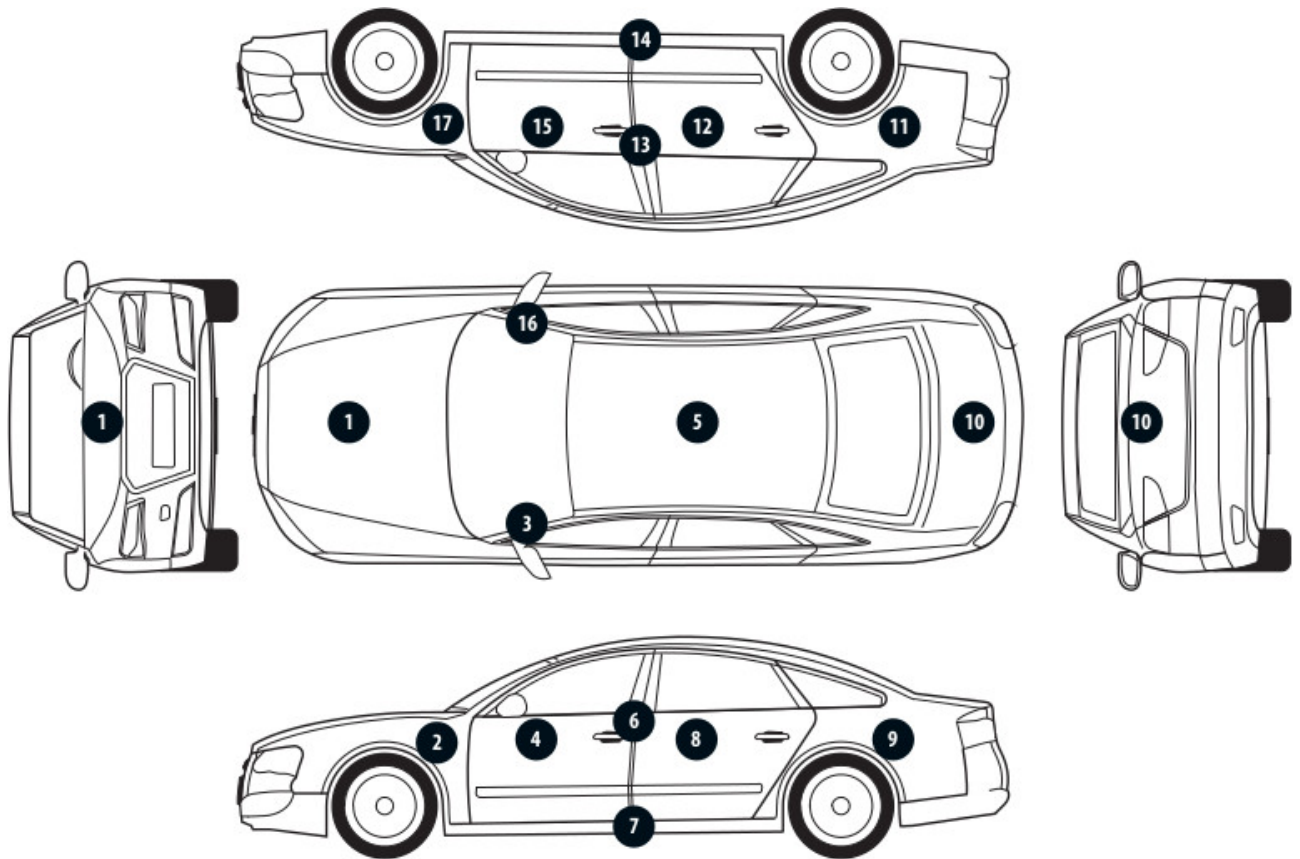
No. of controlled item	Controlled item	Measured range of thickness of the lacquer coat [ $\mu\text{m}$ ]
1	Front cover	to 150
3	Left front pillar	to 150
4	Front left door	to 150
5	Roof	to 150
6	Left middle pillar	to 150
7	Right side sill	to 150
8	Left rear door	to 150
9	Rear left fender	to 150
11	Right rear fender	to 150
12	Right rear door	to 150
13	Right middle pillar	to 150
14	Right side sill	to 150
15	Front right door	to 150
16	Right front pillar	to 150

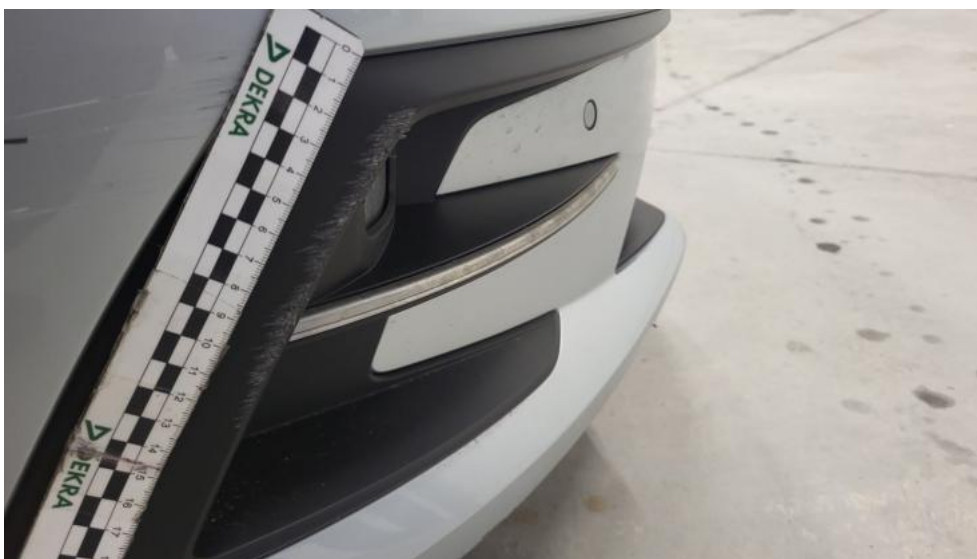
**Photo 35.**  
Kratka/zaśleпка halogenu P - Rysa/odprysk 1

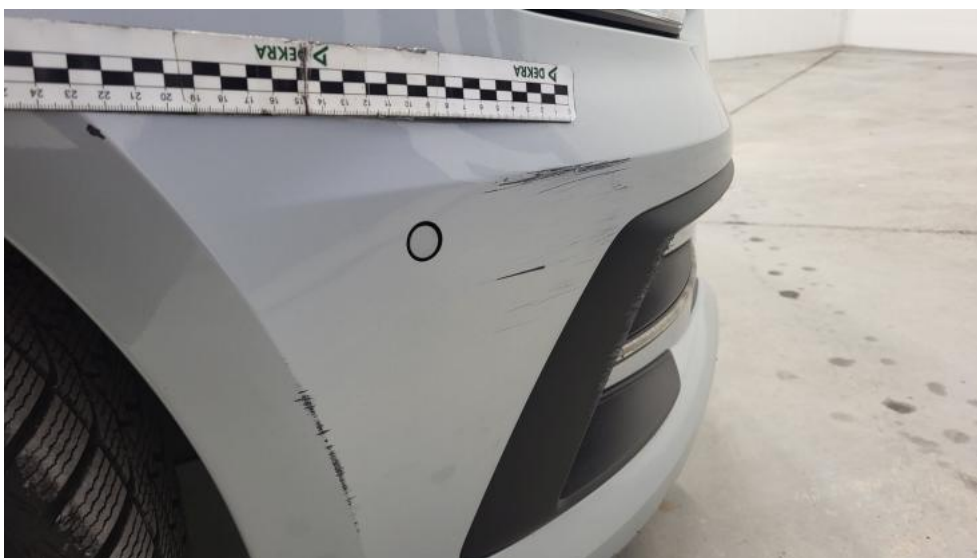
**Photo 36.**  
Zderzak - Rysa/odprysk 1

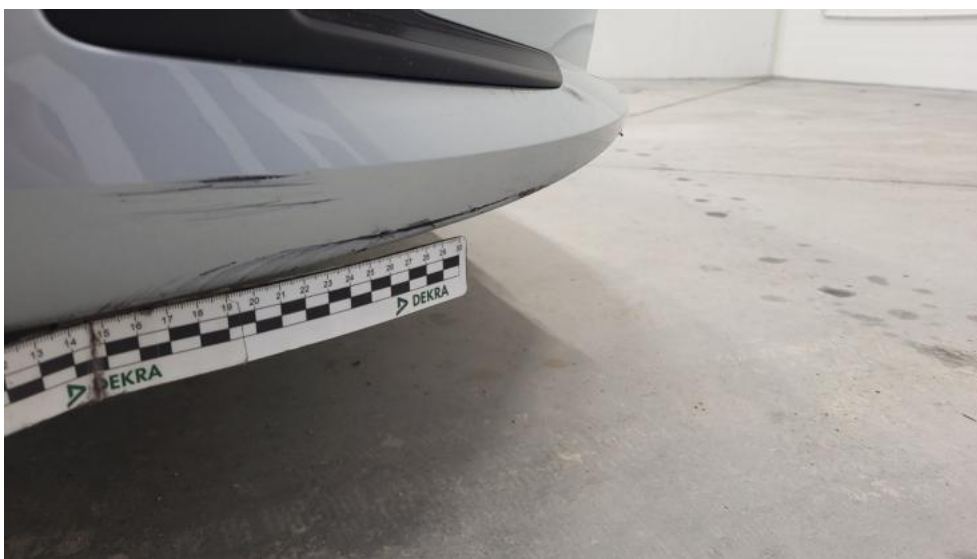
**Photo 37.**  
Zderzak - Rysa/odprysk 2

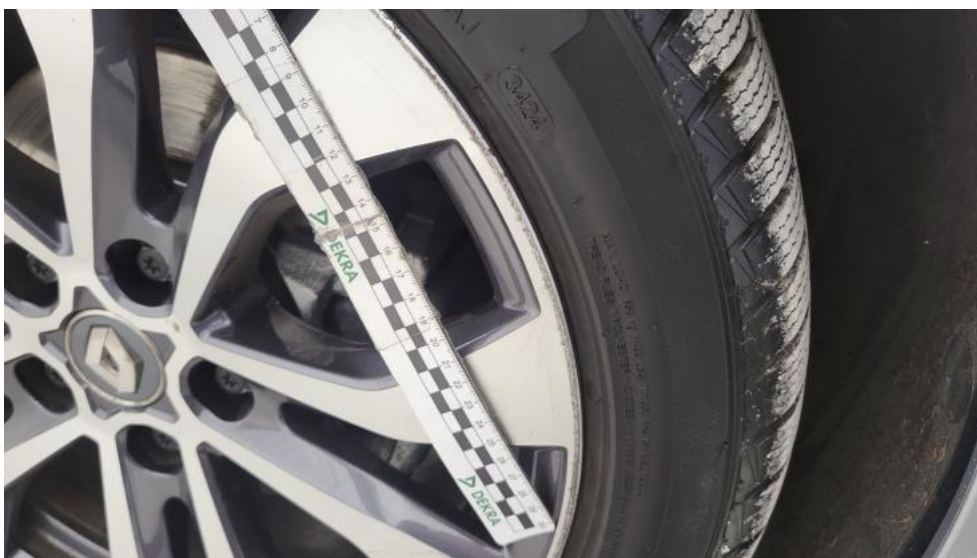
**Photo 38.**  
Felga aluminiowa przednia P - Rysa/odprysk 1

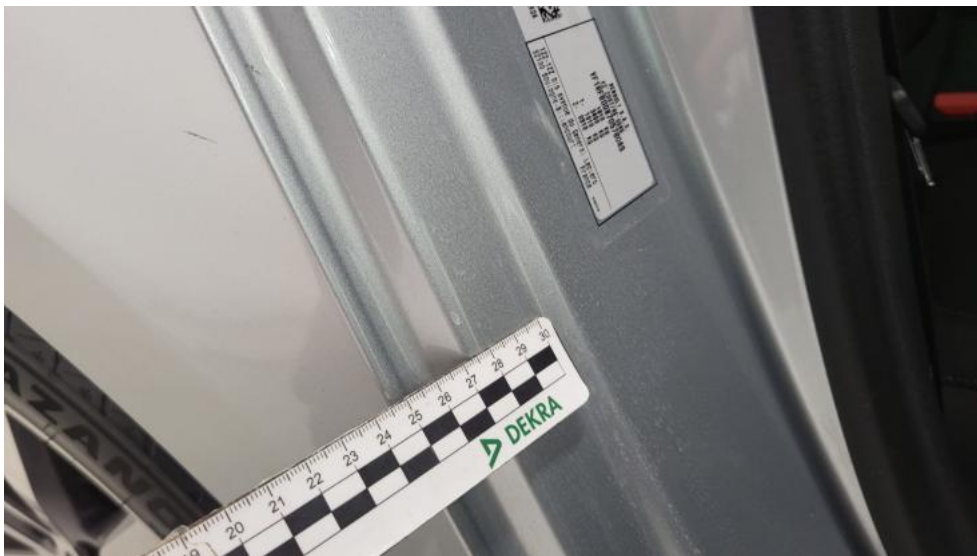
**Photo 39.**  
Błotnik tylny P / Ściana boczna P - Rysa/odprysk 1

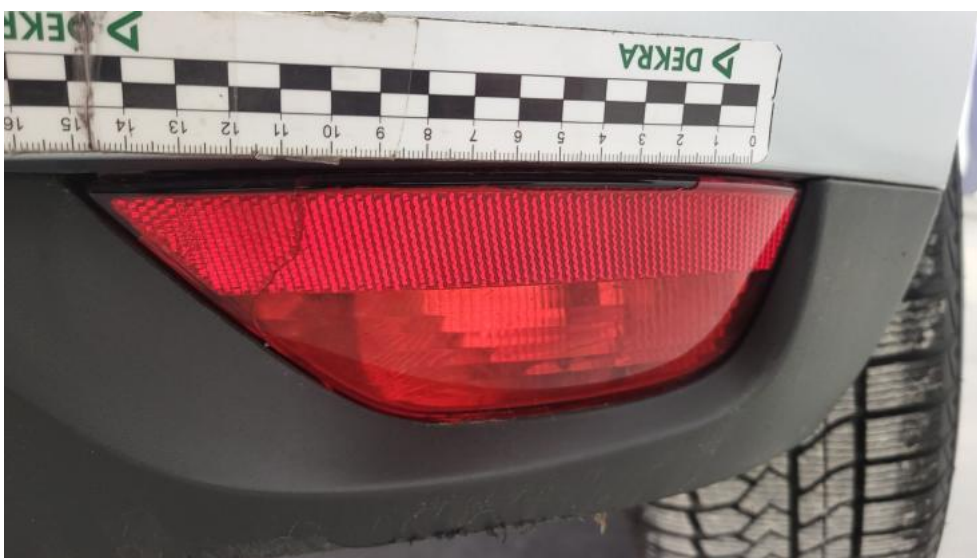
**Photo 40.**  
Lampa przeciwmgielna tylna P - Pęknięcie/rozerwanie 1

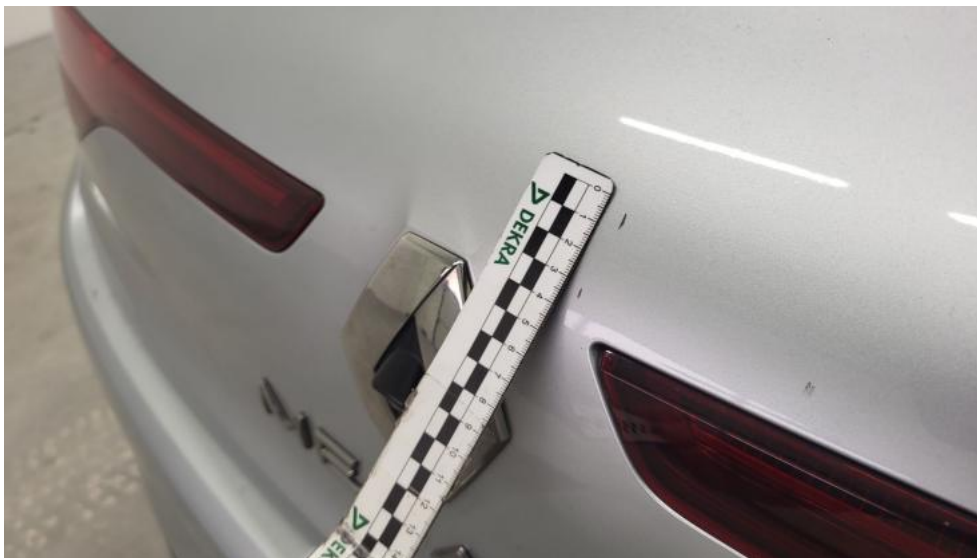
**Photo 41.**  
Pokrywy bagażnika - Rysa/odprysk 1

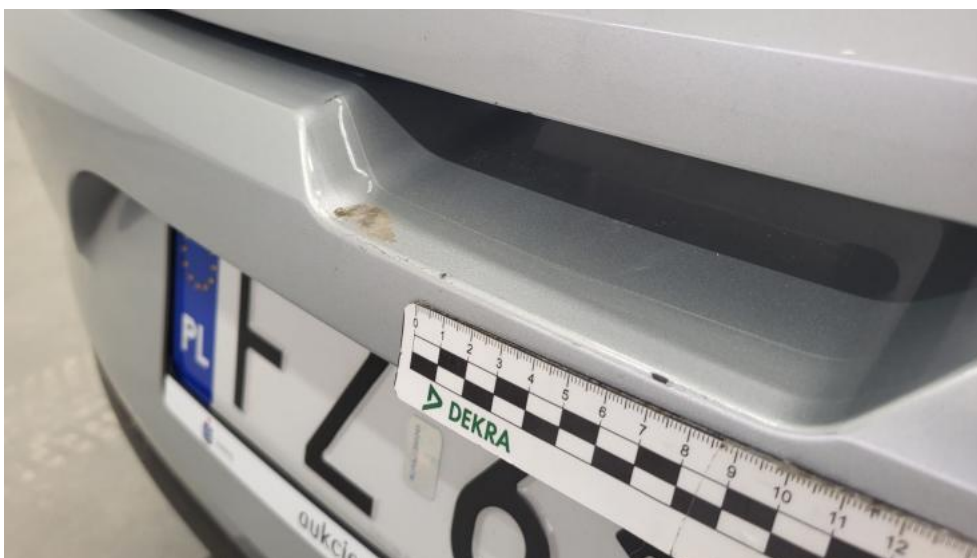
**Photo 42.**  
Zderzak tylny - Rysa/odprysk 1

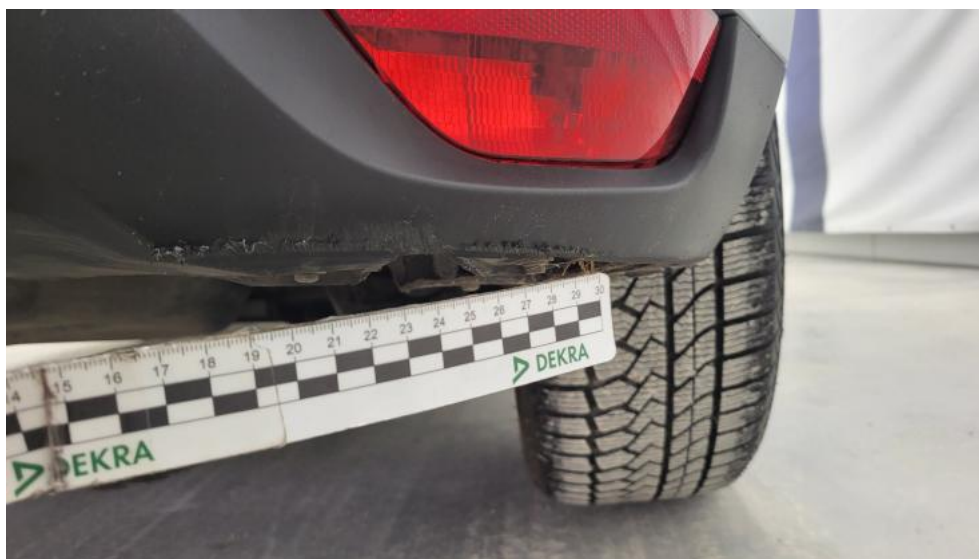
**Photo 43.**  
Zderzak tylny cz dolna - Rysa/odprysk 1

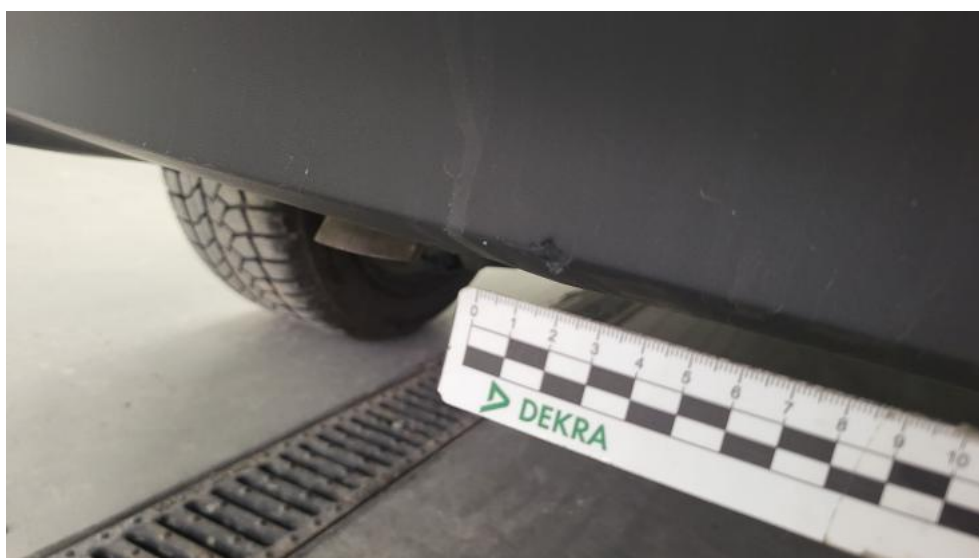
**Photo 44.**  
Zderzak tylny cz dolna - Rysa/odprysk 2

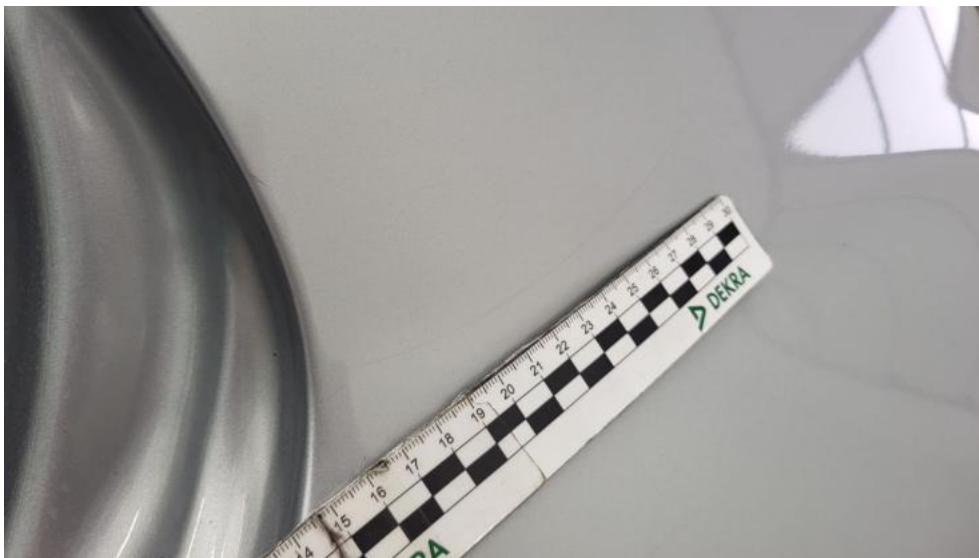
**Photo 45.**

Błotnik tylny L / Ściana boczna L - Rysa/odprysk 1

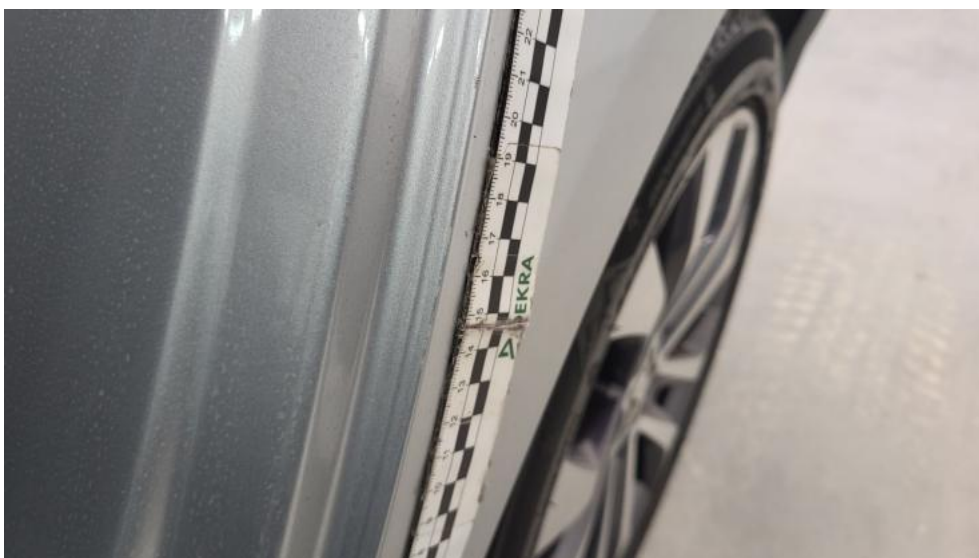
**Photo 46.**

Błotnik tylny L / Ściana boczna L - Rysa/odprysk 2

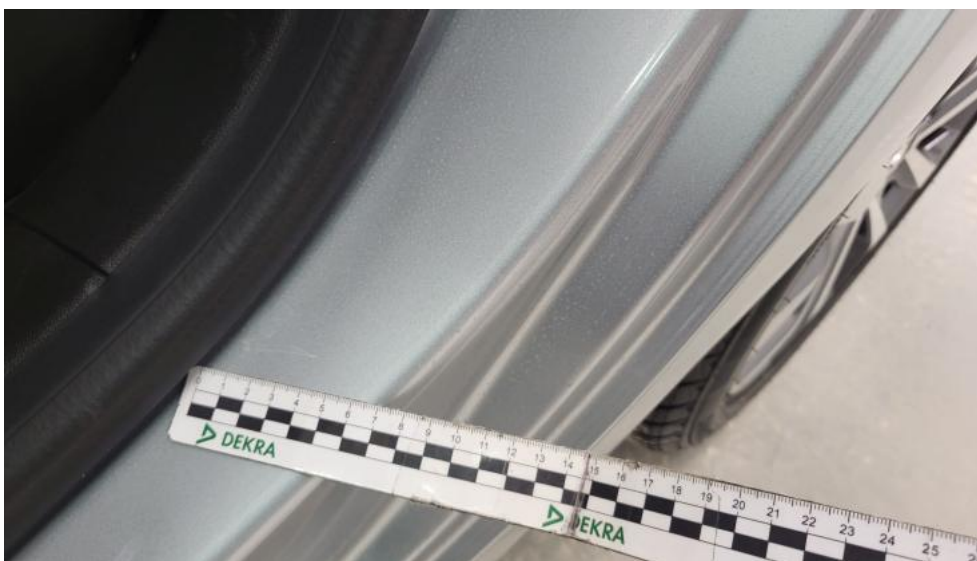
**Photo 47.**  
Błotnik tylny L / Ściana boczna L() - Rysa/odprysk 3

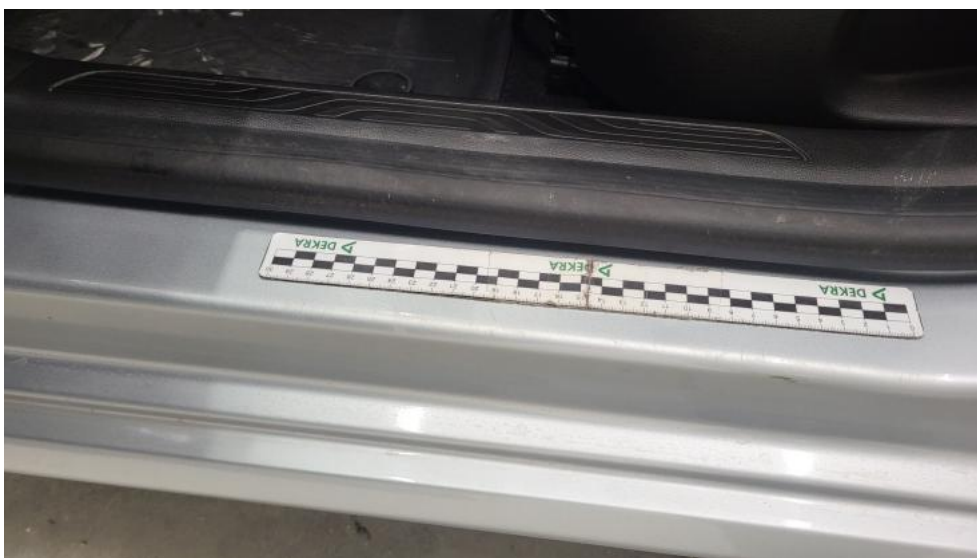
**Photo 48.**  
Próg L - Rysa/odprysk 1

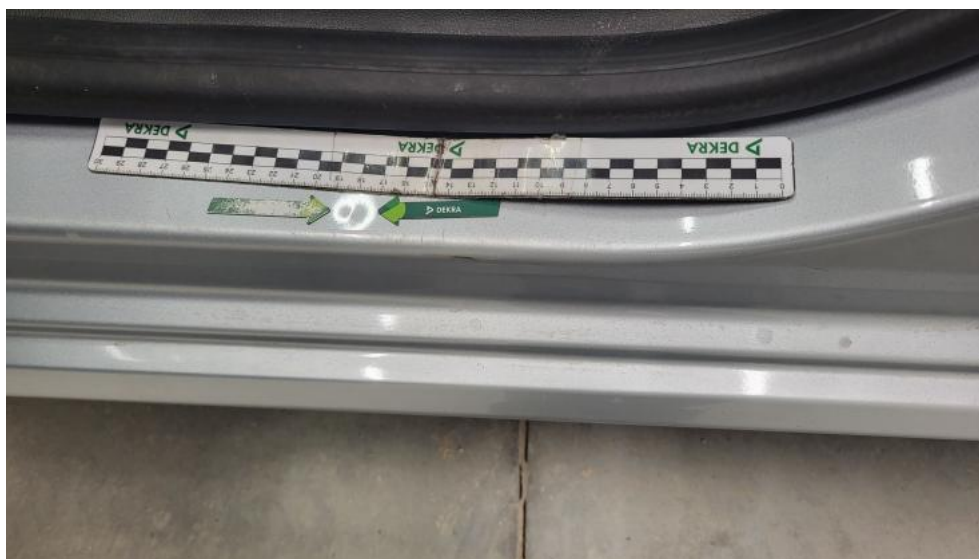
**Photo 49.**  
Próg L - Wgniecenie/odkształcenie 1

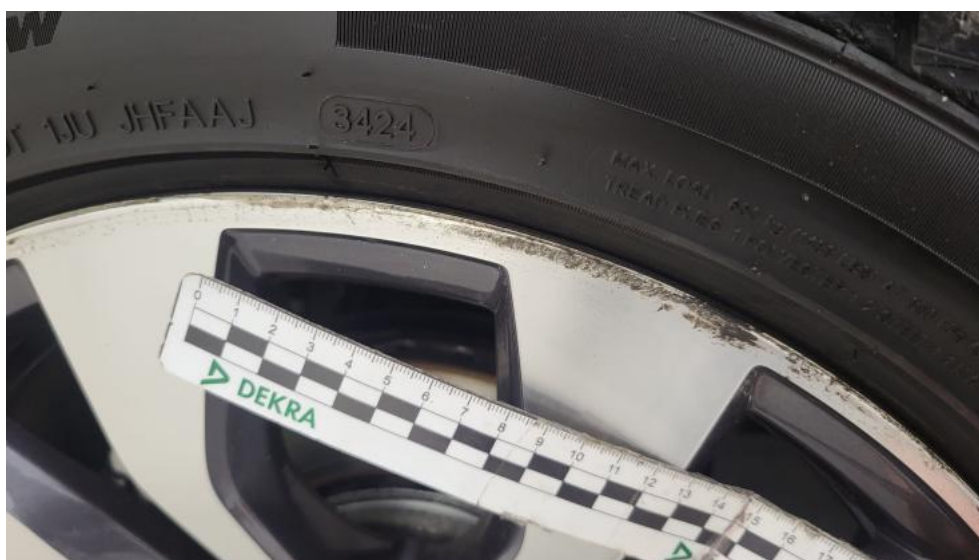
**Photo 50.**  
Felga Aluminiowa przednia L - Rysa/odprysk 1
