Nr zlecenia DEKRA: PKOL(W)/LODZ/90560/24/11/25
Nr zlecenia/szkody: PS22/03445
Data zlecenia: 25-11-2024

Dane pojazdu

Grupa obiektów (Eurotax)	samochody terenowe
Kod EC (Eurotax)	0149732
Producent	AUDI
Model	Q3 18-
Typ/wersja	Q3 45 TFSI e S Line S tronic
Rodzaj nadwozia	KOM
Liczba drzwi/liczba miejsc	5/5
Masa własna [kg]	1797
Dopuszczalna masa całkowita [kg]	2320
Rozstaw osi 1/2	2681
Rodzaj silnika	z zapłonem iskrowym
Układ oczyszczana spalin	GPF
Pojemność silnika [ccm]	1395
Moc silnika [KM/kW]	149/110
Skrzynia biegów	automatyczna
Nr rejestracyjny	SB083ET
VIN	WAUZZZF34N1117758
Data 1. rejestracji	16-05-2022
Data nast. bad. techn.	16-05-2025
Rok produkcji	2022 (rok produkcji został zweryfikowany z zewnętrzną bazą danych)
Stan licznika [km]	50 817 (odczytany)
Kolor nadwozia/rodzaj powłoki	grafitowy/2-warstwowy metalizowany

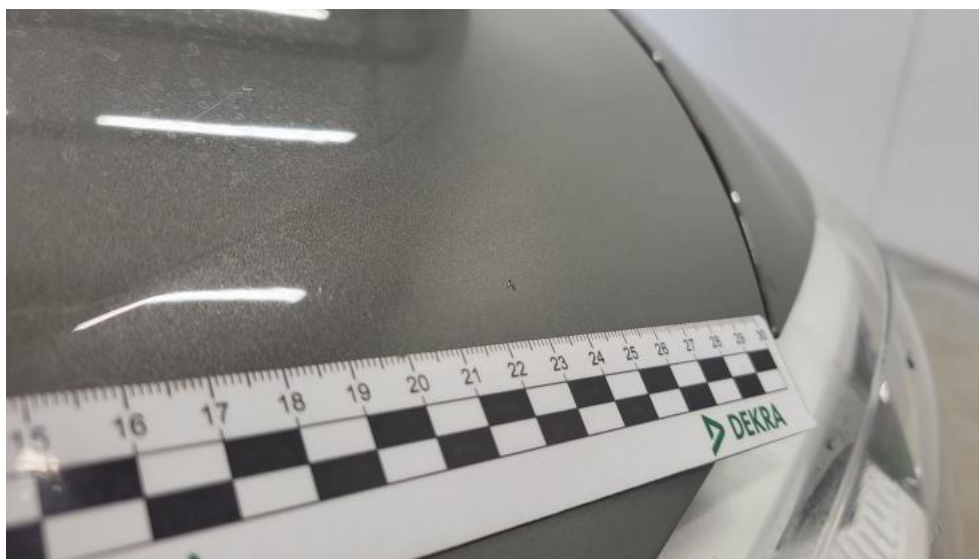
Fot. 63.
Pokrywa komory silnika - Rysa/odprysk 1

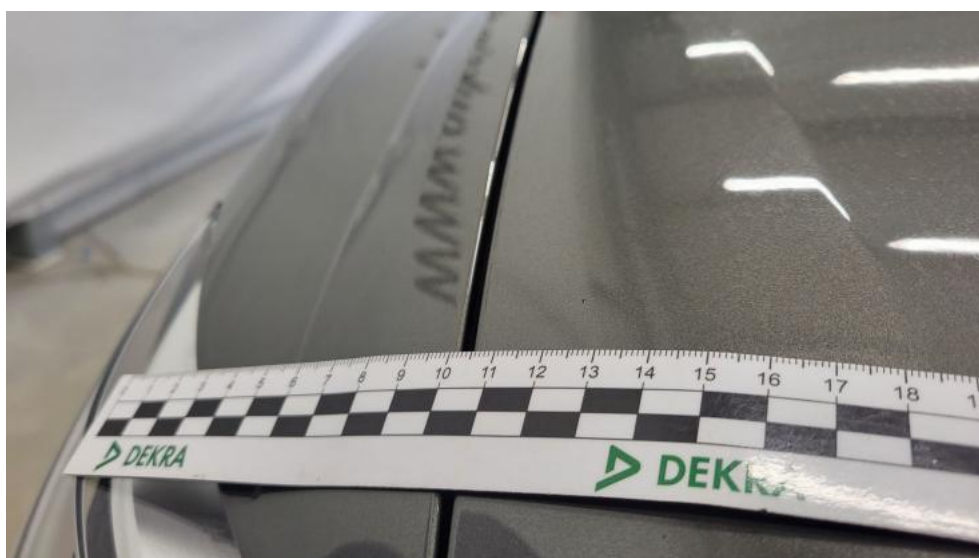
Fot. 64.
Pokrywa komory silnika - Rysa/odprysk 2

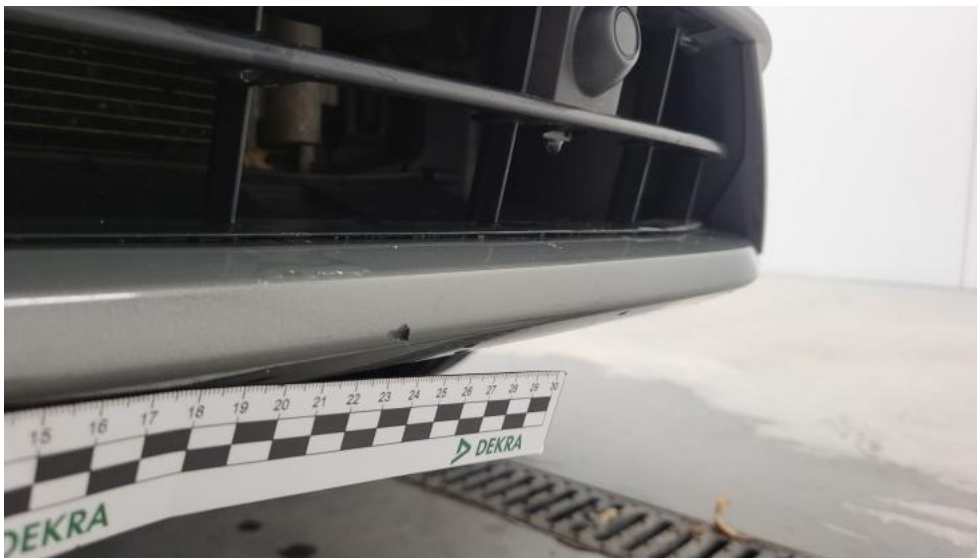
Fot. 65.
Spoiler zderzaka przedniego - Rysa/odprysk 1

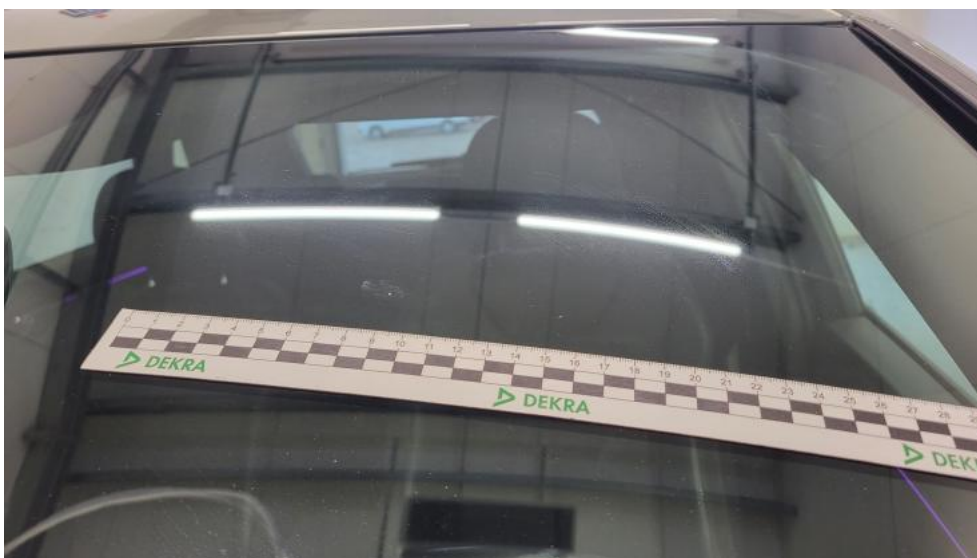
Fot. 66.
Szyba czołowa - Rysa/odprysk 1

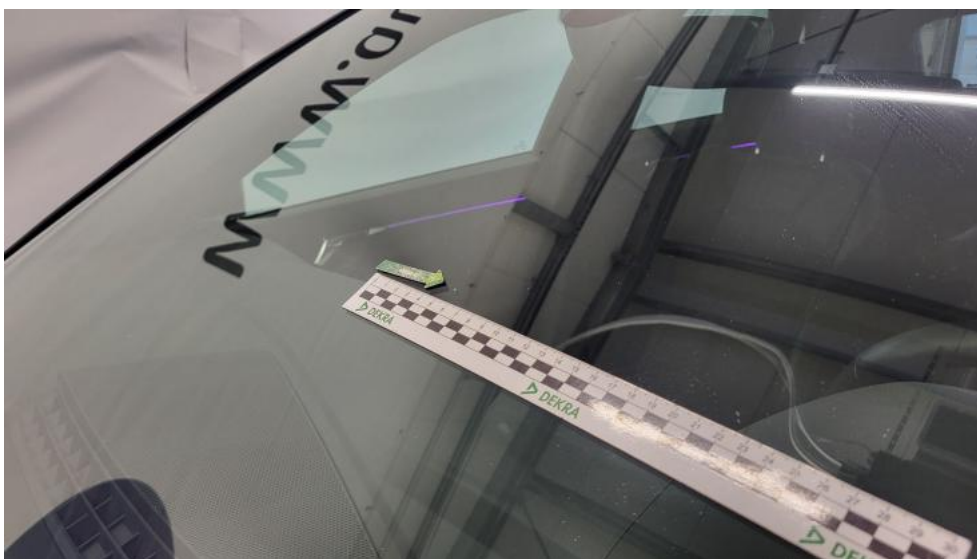
Fot. 67.

Szyba czołowa - Rysa/odprysk 2

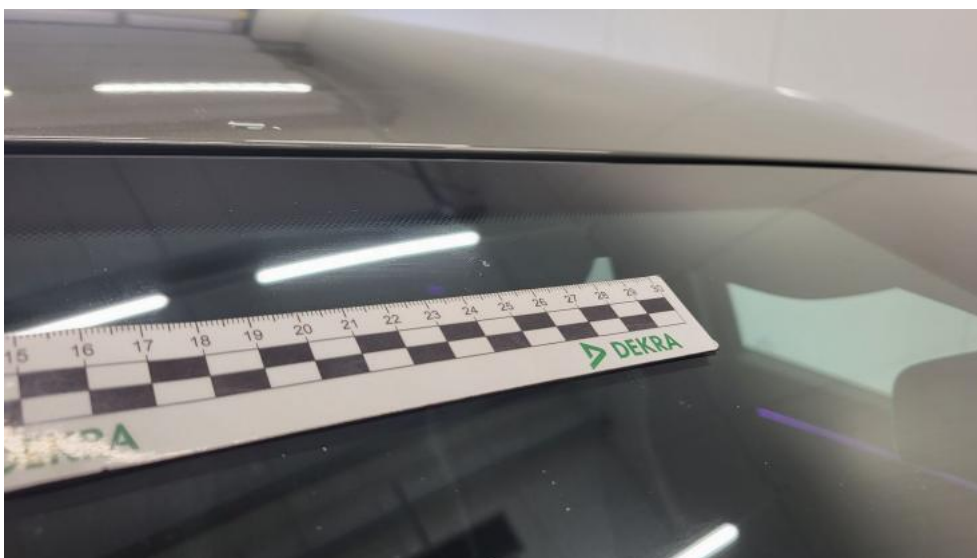
Fot. 68.

Szyba czołowa() - Rysa/odprysk 3

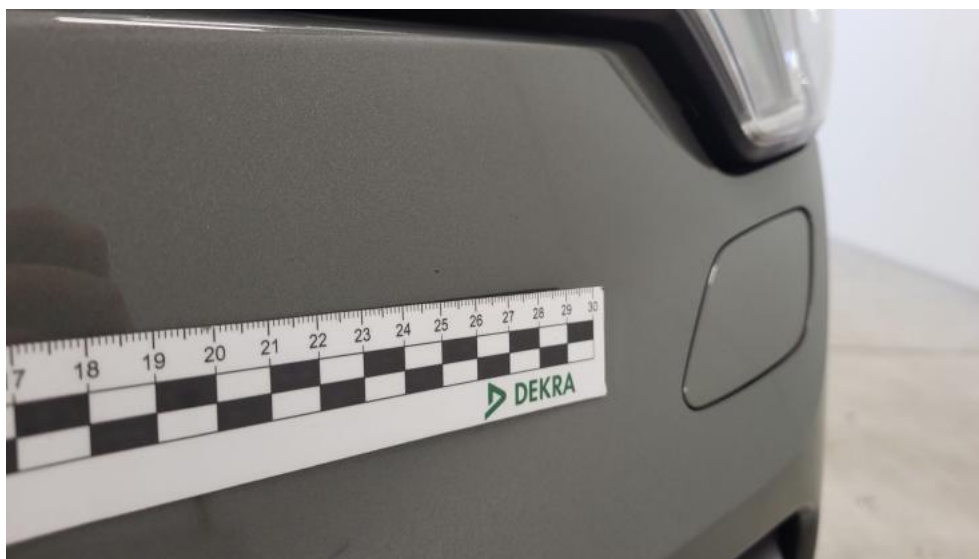
Fot. 69.
Zderzak - Rysa/odprysk 1

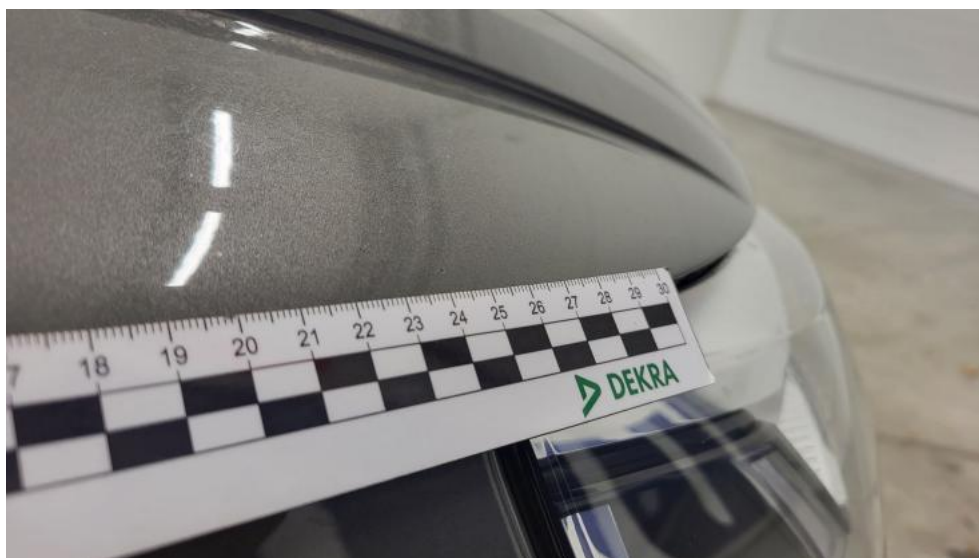
Fot. 70.
Błotnik przedni P - Rysa/odprysk 1

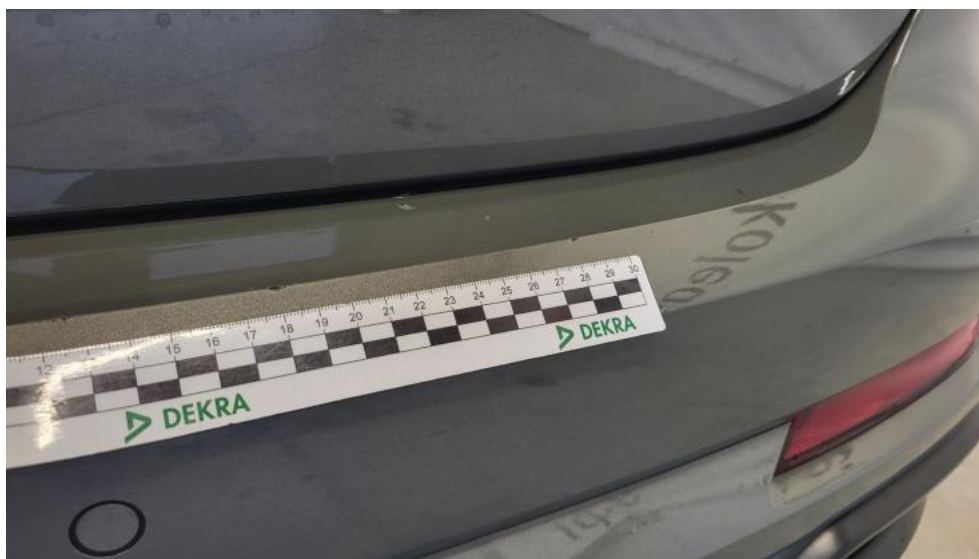
Fot. 71.
Zderzak tylny - Rysa/odprysk 1

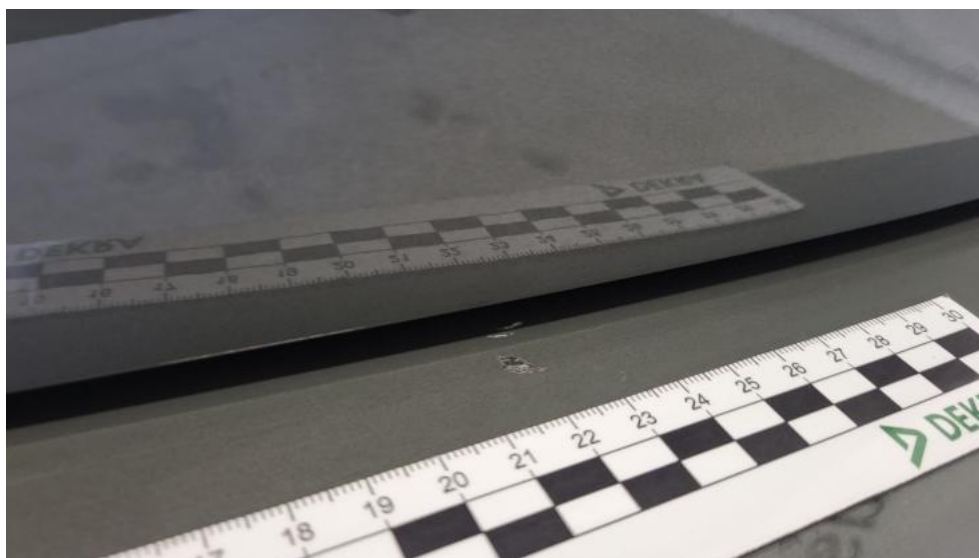
Fot. 72.
Zderzak tylny - Rysa/odprysk 2

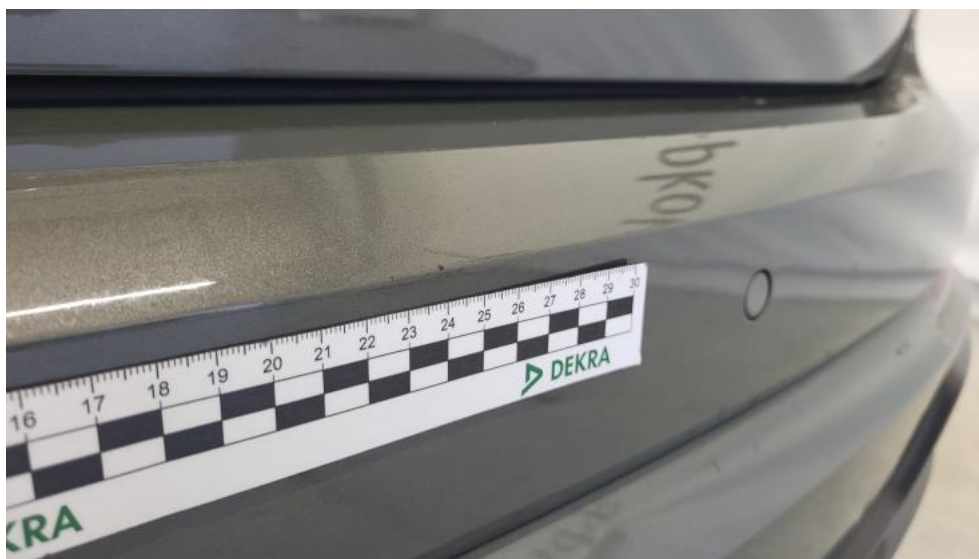
Fot. 73.
Zderzak tylny() - Rysa/odprysk 3

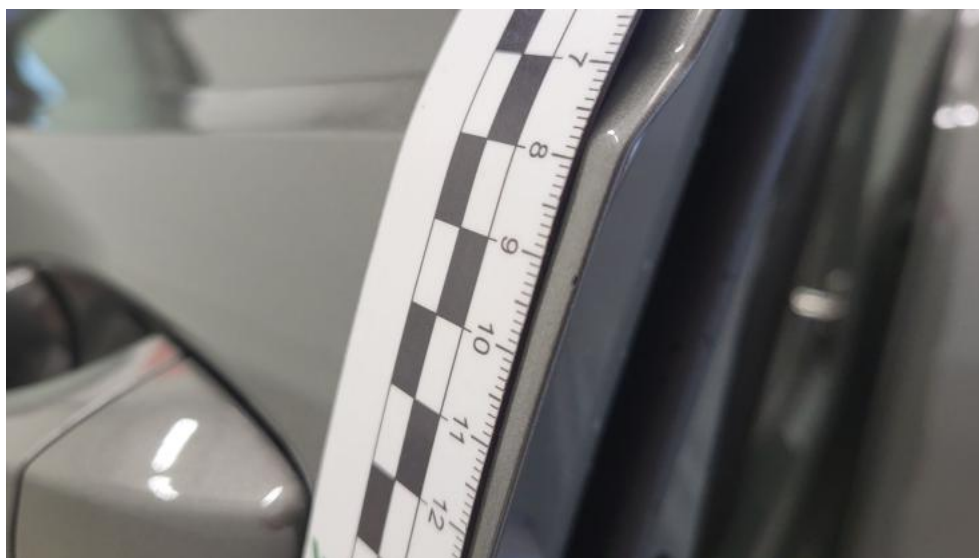
Fot. 74.
Drzwi przed L - Rysa/odprysk 1

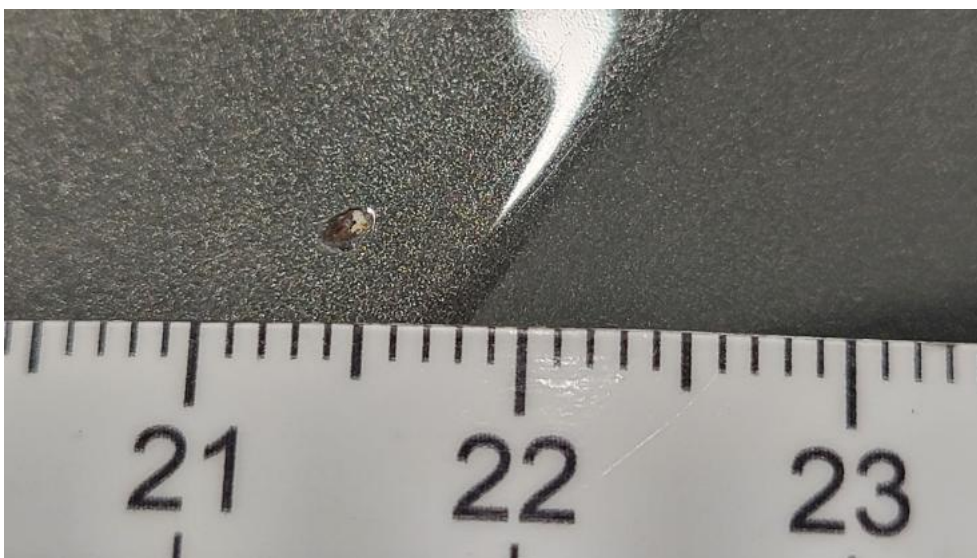
Fot. 76.
Słupek przedni L - Inne 1

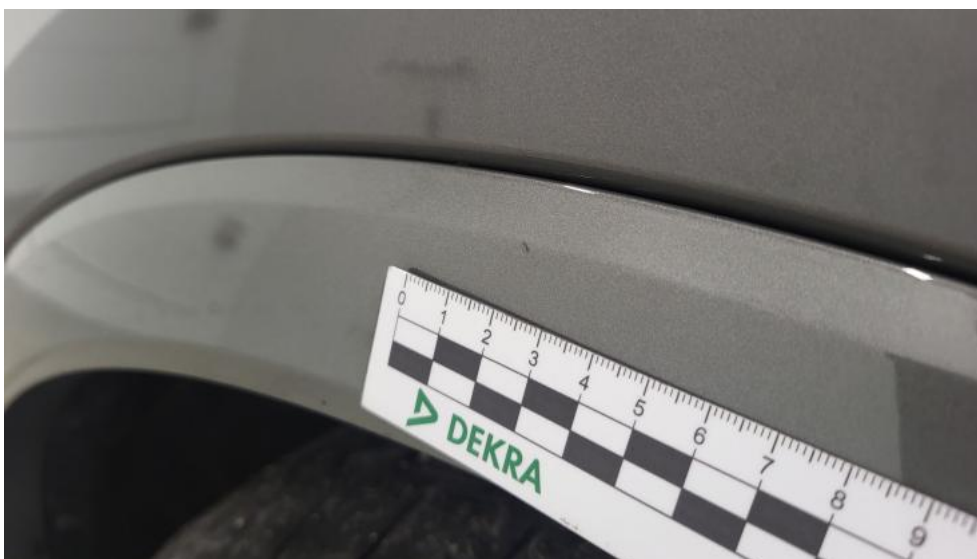
Fot. 77.

Listwa błotnika przedniego L - Rysa/odprysk 1

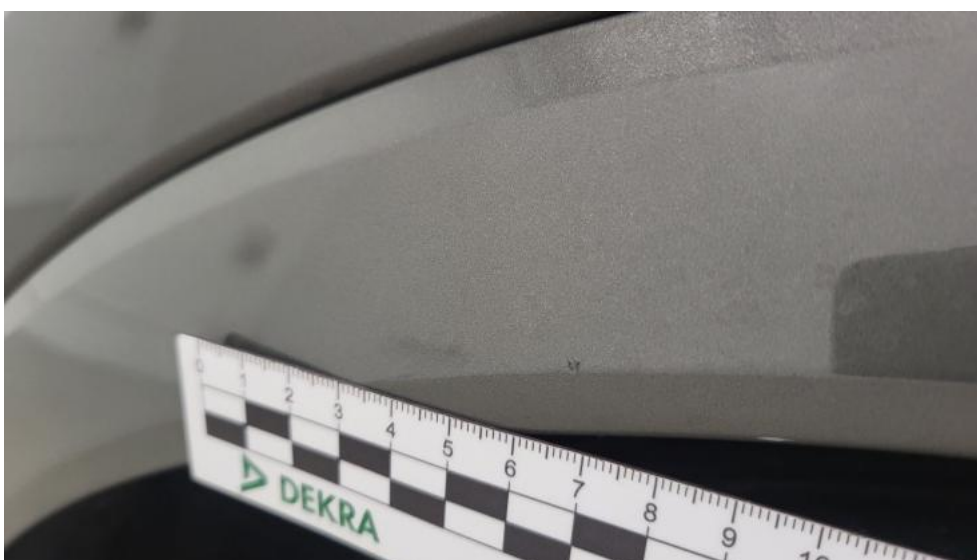
Fot. 78.

Listwa błotnika przedniego L - Rysa/odprysk 2

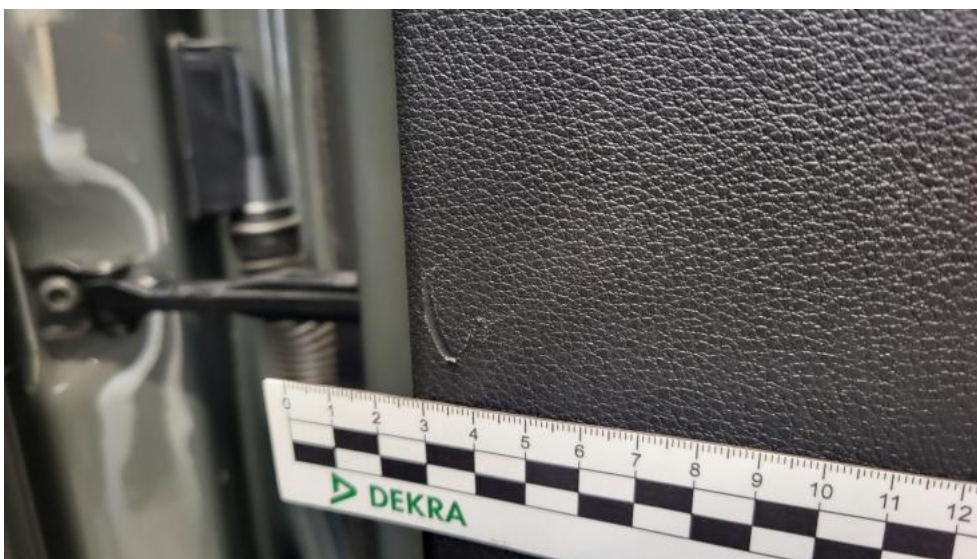
Fot. 79.
Tapicerka drzwi tylnych P - Rysa/odprysk 1

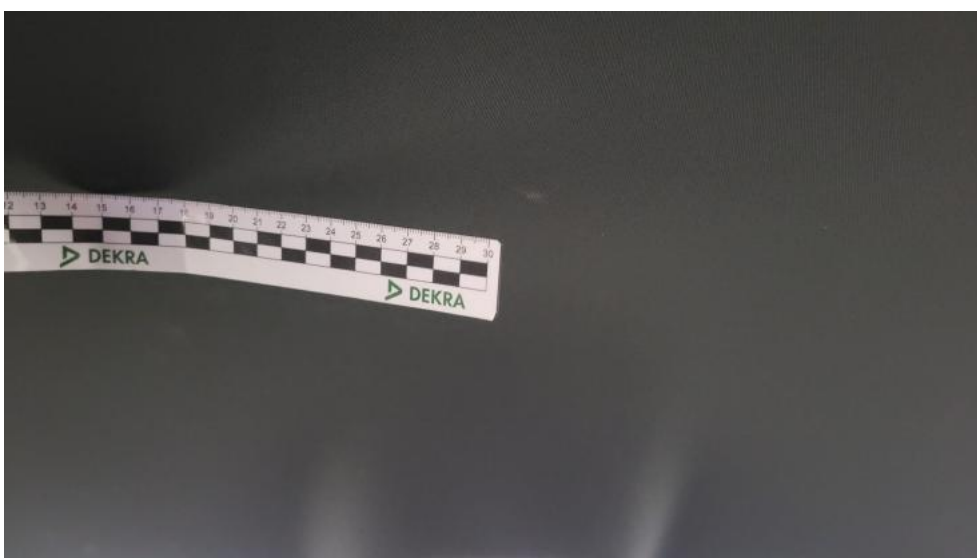
Fot. 80.
Podsufitka - Inne 1

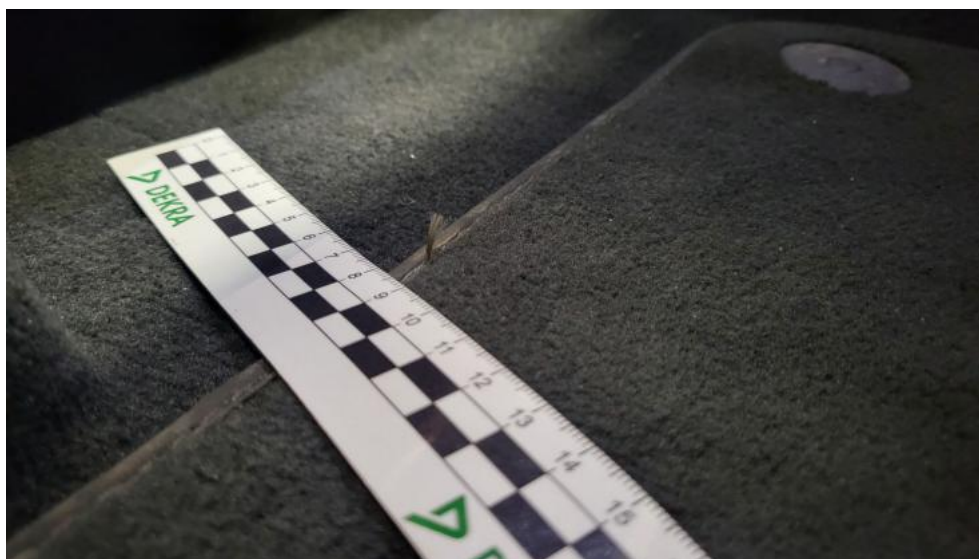
Fot. 81.
Dywanik przez P - Inne 1
